UNIVERSIDAD TECNOLÓGICA CENTROAMERICANA

PRÁCTICA PROFESIONAL – ÁREA DE BIOMÉDICA, ST MEDIC S.A DE C.V

22111159 AARON ALESSANDRO CHIESSA CASTRO

SEPTIEMBRE, 2025

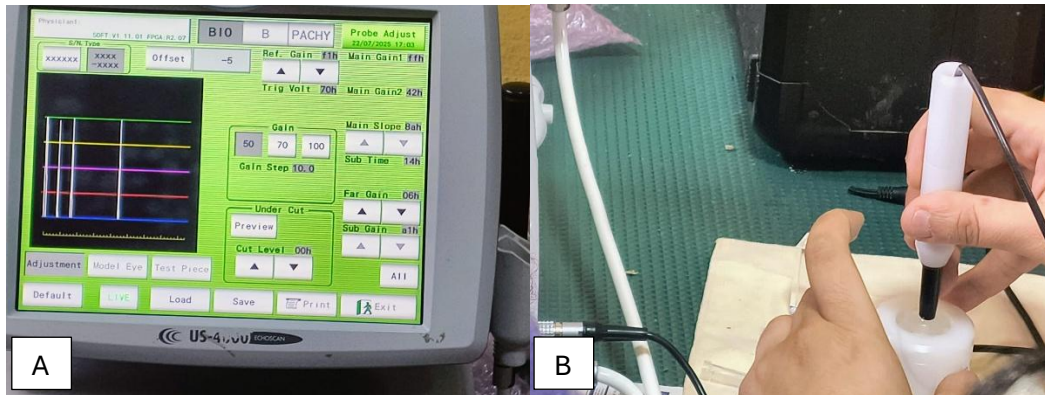
medición correspondiente durante el examen, por lo que se emplearon calibradores que simulaban estructuras oculares, uno fáquico y uno afáquico (Ilustración 11). La calibración se ejecutó según el manual de servicio.

Ilustración 11: A. Interfaz de calibración de la sonda del biómetro. B. Calibración de la sonda con un simulador ocular.

Por la tarde se tuvo que realizar una segunda calibración a la sonda del biómetro ya que esta seguía sin realizar la medición. Después de la calibración se concluyó que la razón por la cual la sonda no realizaba la medición era debido al tipo de ojo que se seleccionaba durante la ejecución del examen, posterior a esta deducción no se reportaron más fallas de la sonda.

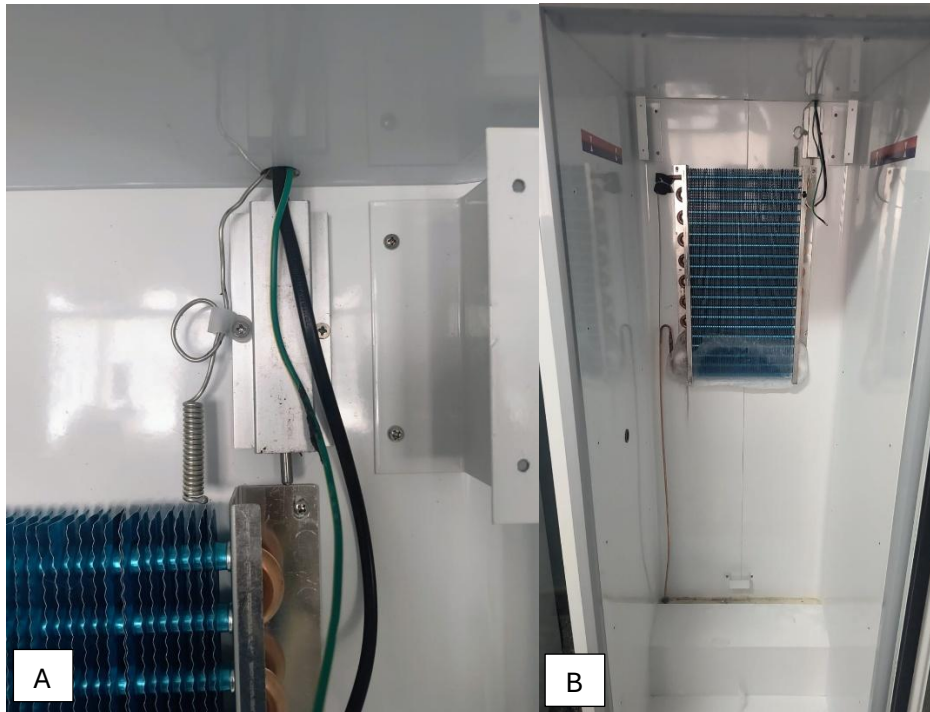
- Mantenimiento correctivo: Se hizo un traslado hasta La Paz, al hospital Roberto Suazo Córdova para hacer la revisión de un freezer de laboratorio de la marca Arctiko modelo Pre-380-US, este presentaba una falla por congelamiento al no apagarse el compresor, lo que provocaba que la temperatura no se mantuviera constante en todos los puntos del espacio. Para resolver la falla se retiraron las tapaderas que cubrían el evaporador para poder tener acceso al termostato, ya que anteriormente en un freezer del mismo modelo este presentó fallas en este componente, al acceder al termostato se apreció que este estaba pegado y no ejecutaba el cambio mecánico para apagar el compresor cuando se llegaba a la temperatura deseada. Se realizó el cambio del termostato por uno nuevo, una vez realizado este cambio el freezer funcionaba de forma correcta (Ilustración 13).

Ilustración 13: A. Termostato del freezer de laboratorio marca Arctiko. B. Evaporador con bloque de hielo.

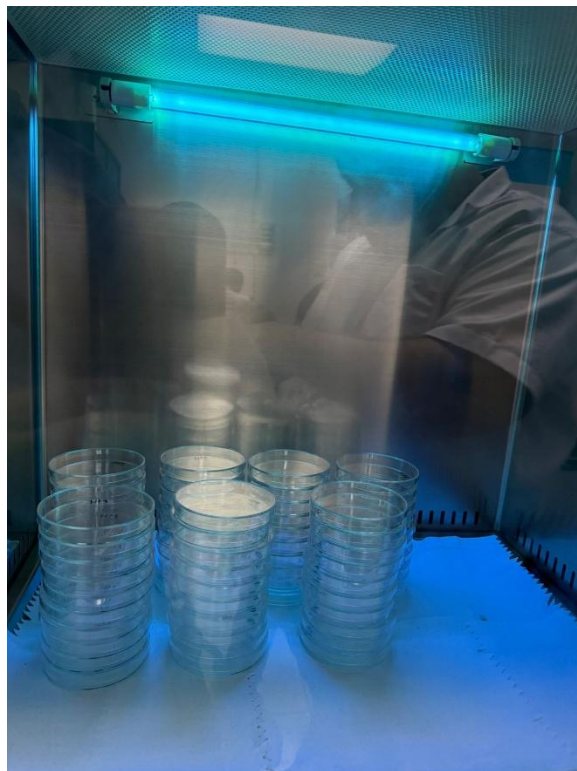
- Capacitaciones: N/A.
- Mantenimiento correctivo: Se atendió un llamado por una cabina de bioseguridad la cual presentaba una falla en la compuerta, la tapa de acrílico se trababa al bajar y los usuarios tenían que jalarla para que la compuerta cerrara correctamente. Se abrió el panel de la cabina para realizar una inspección de la tensión de las bandas que subían y bajaban la compuerta, estas bandas estaban suficientemente tensadas y al mismo nivel por lo que se descartaron. Posteriormente se revisó el riel por donde se desliza la compuerta, ya que en modelos similares la compuerta se trababa porque los tornillos del riel estaban muy apretados, por lo que se desarmó el riel izquierdo de la cabina para verificar. Se aflojaron los tornillos y posteriormente se realizaron pruebas con la compuerta, la cual subía y bajaba sin trabarse. Para finalizar se evaluó la alineación de la mesa donde estaba colocada la cabina, esta mesa presentaba un desnivel, el cual afectaba la subida y bajada de la compuerta. El cliente también reportó que la luz UV de la cabina no encendía, y tampoco el extractor. Al realizar la extracción de la lámpara UV se notó que esta estaba floja, ya que salió sin girarla o hacer fuerza. En la lámpara se presentaban

manchas negras en el tubo por lo que debería ser reemplazada pronto, en adición a esto los soportes donde se coloca la lámpara UV estaban flojos y quebrados por lo que era necesario reemplazarlos. El extractor no encendía debido a que el usuario quería encenderlo con la compuerta completamente abierta, lo cual no es permitido por el equipo, se le explico que para poder encenderlo la compuerta tiene que estar a la mitad del recorrido (Ilustración 17).

Ilustración 17: Luz UV de la cabina de bioseguridad.

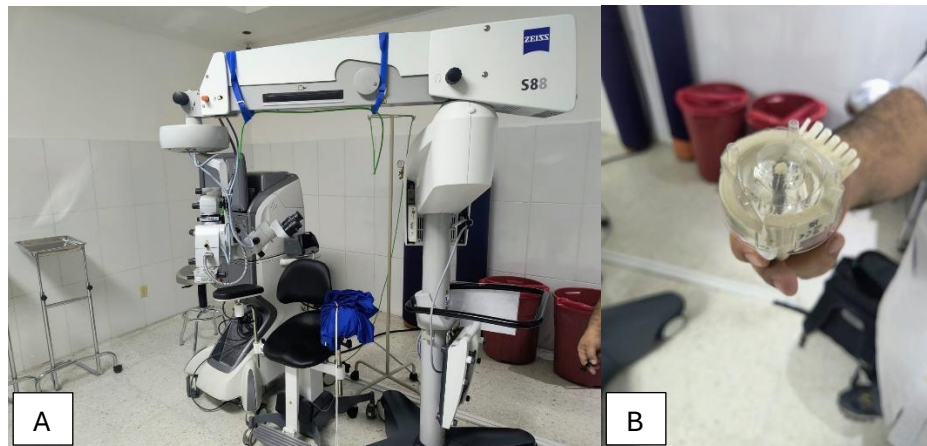
Por la tarde se revisó un microscopio quirúrgico de la marca Zeiss debido a que no presentaba la luz requerida para las operaciones. Se realizó un cambio de las lámparas de Xenón, se revisó la fibra óptica que conduce la luz, y se aumentó la intensidad de la luz utilizada, sin embargo, no se logró resolver el problema, y se tuvo que programar una cita para el día siguiente para un revisión con más tiempo (Ilustración 20).

Ilustración 20: A. Microscopio quirúrgico Zeiss S88. B. Lámpara de xenón.

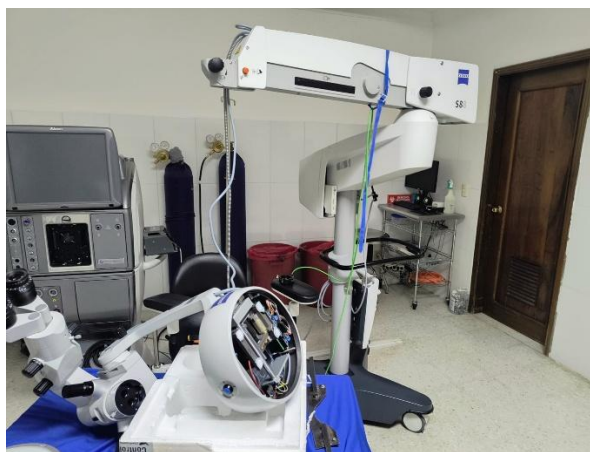
que impedían que estas se movieran hacia uno de los lados, lo que imposibilitaba una correcta colocación durante la operación. Se retiró la pieza XY del microscopio la cual era encargada del movimiento de las ópticas, posteriormente se abrió para poder visualizar los engranajes, dichos componentes se encontraban pegados por lo que imposibilitaba la acción del movimiento. Se movieron de forma manual, y luego se realizó una limpieza de los engranajes y lubricación de estos para devolver la movilidad a las ópticas (Ilustración 22).

Ilustración 22: Desmontaje de la pieza XY del microscopio quirúrgico.

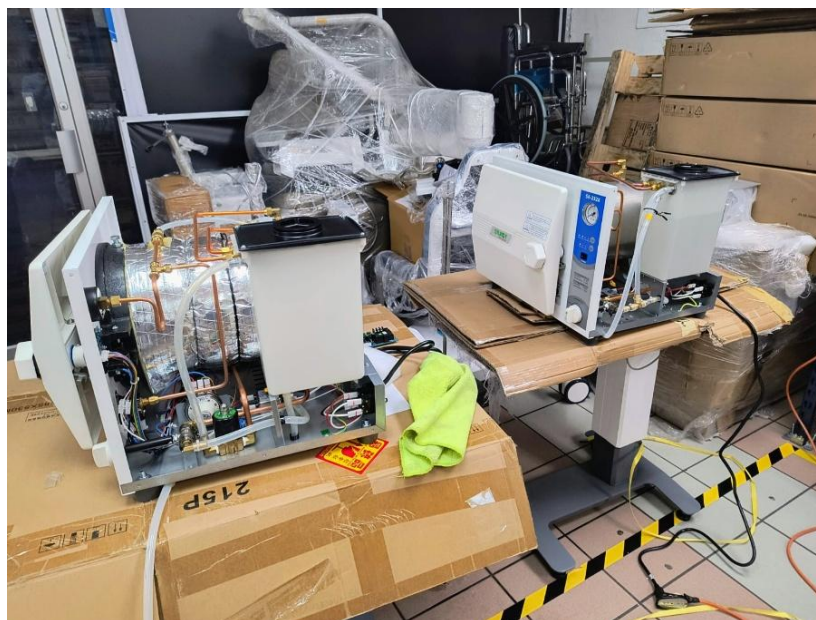
- Capacitaciones: N/A.
- Mantenimiento correctivo: Se retomó la revisión del esterilizador que no pasaba a la parte de esterilización del ciclo, por lo que se procedió a hacer ajustes en el termostato para calibrarlo, dicha acción no dio resultado, por lo que se procedió a hacer un cambio de la tarjeta principal del equipo porque esto recomendaba el fabricante, dicha acción tampoco dio resultado, por lo que se solicitó un termostato nuevo para reemplazar el viejo, ya que según las indicaciones del fabricante ese componente era la raíz del problema (Ilustración 25).

Ilustración 25: Cambio de tarjeta principal entre los esterilizadores.

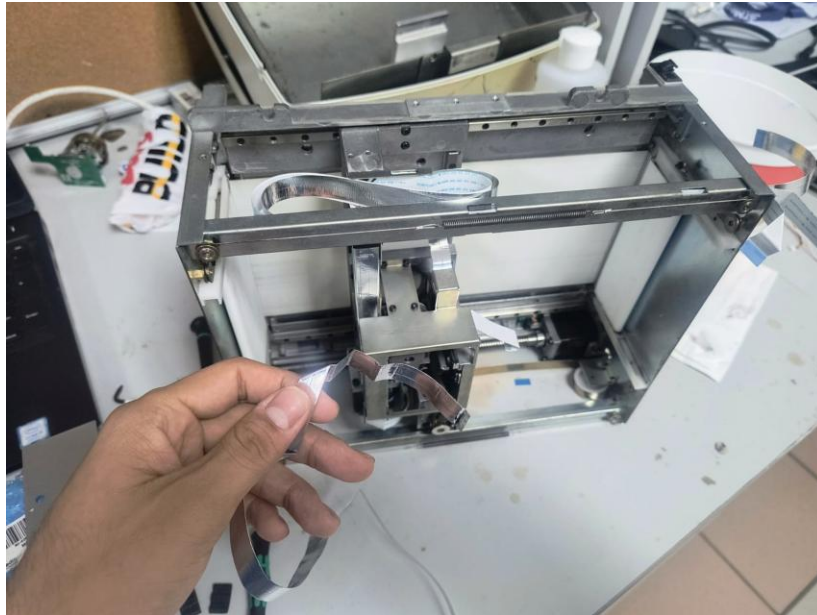
- Mantenimiento correctivo: Se realizó la inspección de una trazadora, la cual presentaba una falla en el sensor, ya que este no se movía. Se revisó la tarjeta principal y los cables flats de conexión hacia el sensor, en estos últimos las puntas se encontraban en mal estado, el material conductor se encontraba despegado de la base del cable, se procedió a retirar y sustituir dicho cable, sin embargo, el sensor no hacía todavía el movimiento correspondiente en el eje Z (Ilustración 34).

Ilustración 34: Cable flat retirado de la trazadora.

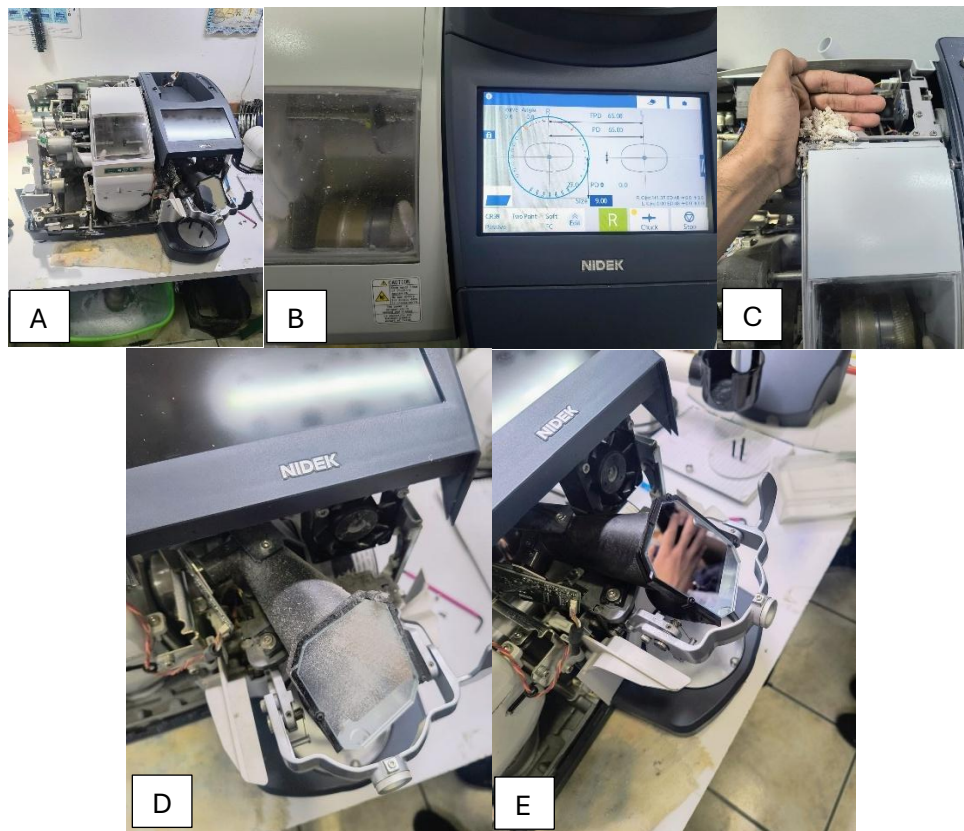
- Mantenimiento preventivo: Por la tarde se atendió el llamado de una óptica para brindarles mantenimiento a una de las biseladoras, esta era marca Nidek modelo Lexce. Se calibró el taladro, las piedras de desbaste y pulido, también se realizó el cambio de la broca del taladro ya que posterior a la calibración de este, se seguían presentando defectos en la perforación del lente. Se destapó la biseladora para poder tener acceso a los componentes internos, con la finalidad de hacer una limpieza y retirar tanto el polvo como el residuo de acrílico producido por el corte de los lentes, también se limpiaron las tarjetas electrónicas (Ilustración 35).

Ilustración 35: A. Biseladora destapada para la limpieza. B. Calibración del taladro. C. Residuo de acrílico retirado. D. Bloqueadora con polvo. E. Bloqueadora limpia.

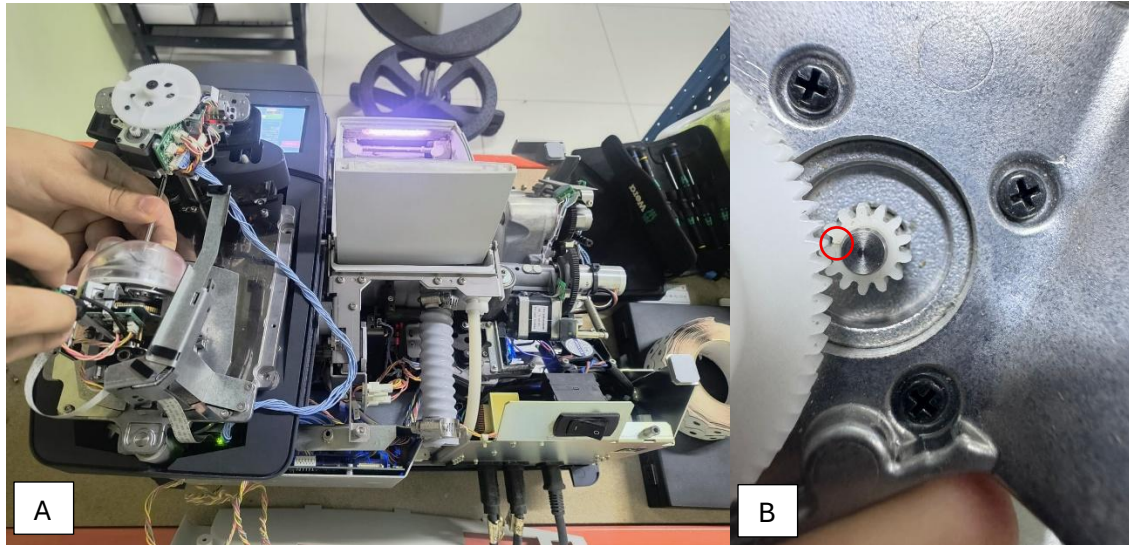
Ilustración 43: A. Biseladora destapa. B. Engranaje quebrado.

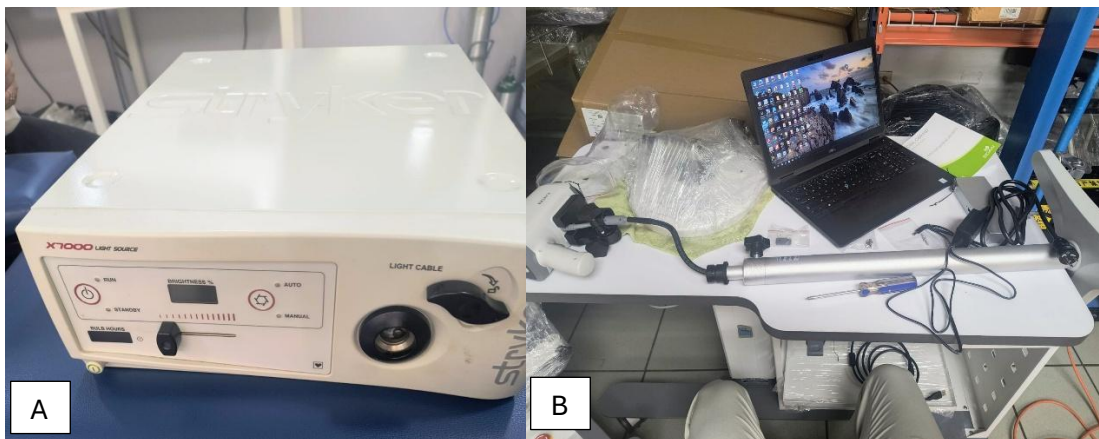
- Mantenimiento correctivo: Reportaron una fuente de luz de una torre de endoscopia en mal estado por lo que se realizó el traslado hasta donde el cliente, se hizo una prueba de encendido para evaluar la falla, la fuente de luz encendía, pero durante un minuto y luego se apagaba, por lo que se diagnosticó una sobre temperatura, lo que ocasionaba que el circuito se cortara y se apagara la luz como medida de autoprotección, el equipo se retiró del lugar para trasladarlo hasta el taller (Ilustración 45).

Ilustración 45: A. Fuente de luz. B. Video colposcopio.

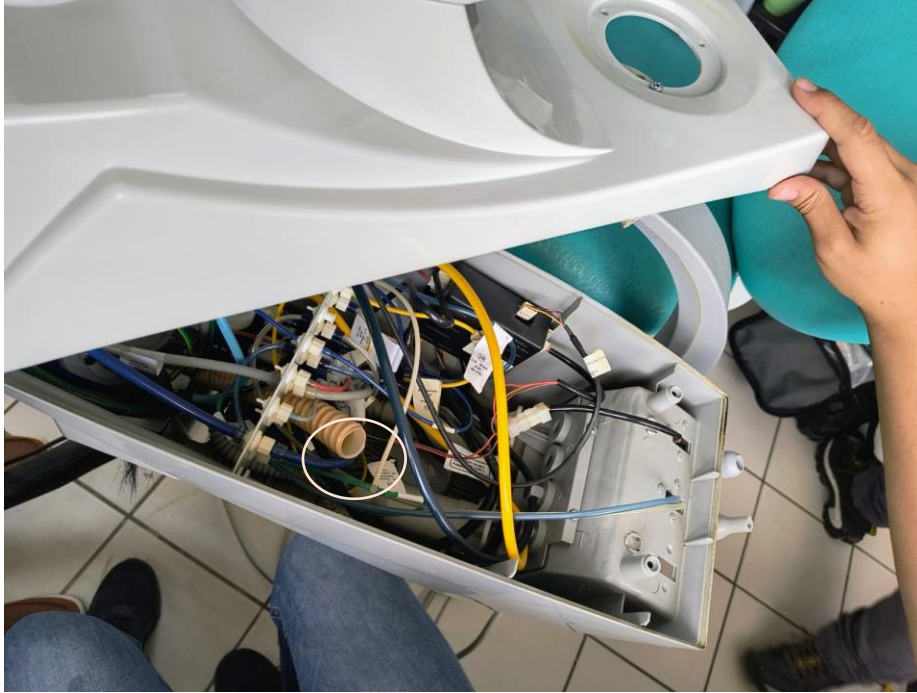
- Mantenimiento correctivo: Por la mañana se evaluó una fuga de agua que presentaba una silla odontológica en la parte de la escupidera, se destapó dicha parte y se encontró que una manguera estaba zafada debido a que la manguera era muy pequeña, se conectó la manguera nuevamente y se le aplicó silicón para sellar posibles fugas en la conexión al tubo del desagüe (Ilustración 47).

Ilustración 47: Manguera zafada de la escupidera.

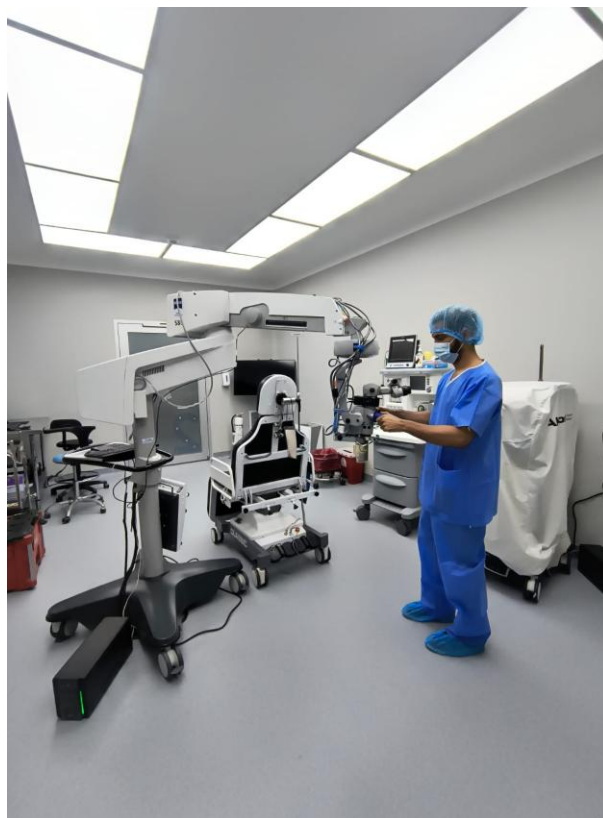
- Gestión de Tecnología: Se realizó un viaje a la capital del país para hacer entrega de una licitación de la SIT.
- Mantenimiento correctivo: Por la tarde se revisó un microscopio quirúrgico de la marca Zeiss modelo L88, este presentaba una falla en los frenos electromagnéticos ya que no se liberaban correctamente al momento de mover el microscopio, al

Ilustración 55: Pruebas de frenos electromagnéticos con el microscopio quirúrgico.

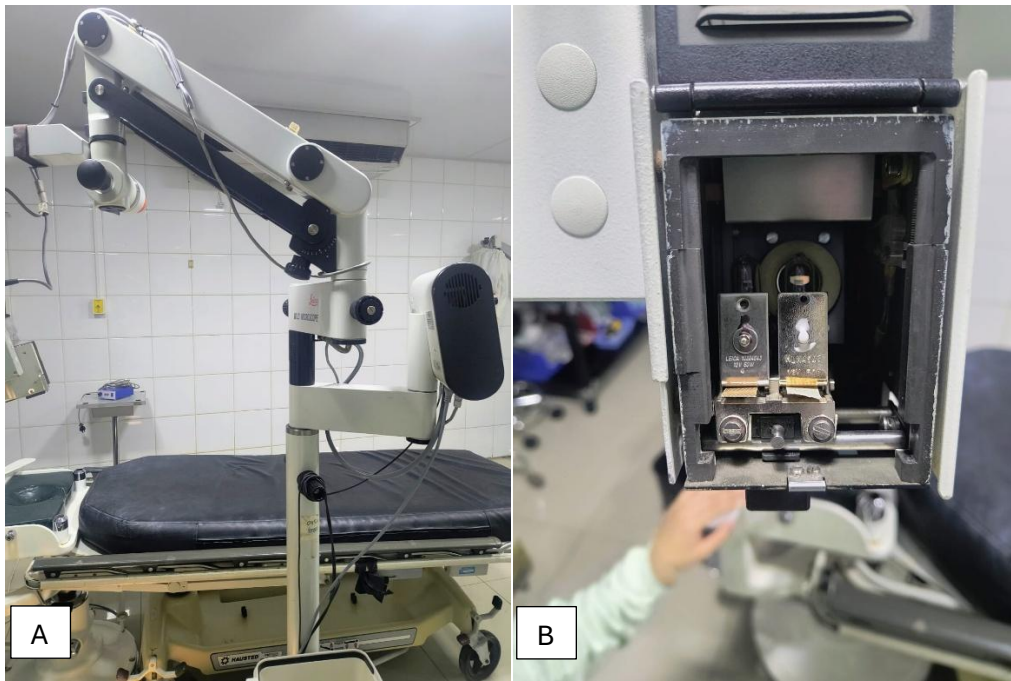
- Gestión de Tecnología: N/A.
- Mantenimiento correctivo: Se revisó un microscopio quirúrgico de la marca Leica en el Hospital Club de Leones, ya que habían reportado que el médico no tenía una buena visibilidad y también estaba quemando los focos, se revisaron las ópticas y los oculares para evaluar su estado, se sugirió hacer limpieza de ambas partes y también se revisaron los focos, se midió el voltaje que le llegaba a los focos, estos son de 12 voltios, pero llegaban 14, por lo que probablemente hubiese una falla en la placa de alimentación o la de control de voltajes (Ilustración 58). Por la tarde se revisó una biseladora que presentaba problemas al momento del corte del lente, ya que la distancia pupilar de estos salía movida por más de dos milímetros lo cual ya no es tolerable, se revisó el bloqueador ya que se tenía sospechas de que posiblemente este era el causante de la falla, sin embargo no tenía nada que ver, se le consultó al usuario la forma en como hacía el proceso y se identificó que no modificaba el valor de la distancia pupilar de forma manual ya que por los

Ilustración 58: A. Microscopio quirúrgico marca Leica. B. Base de focos.

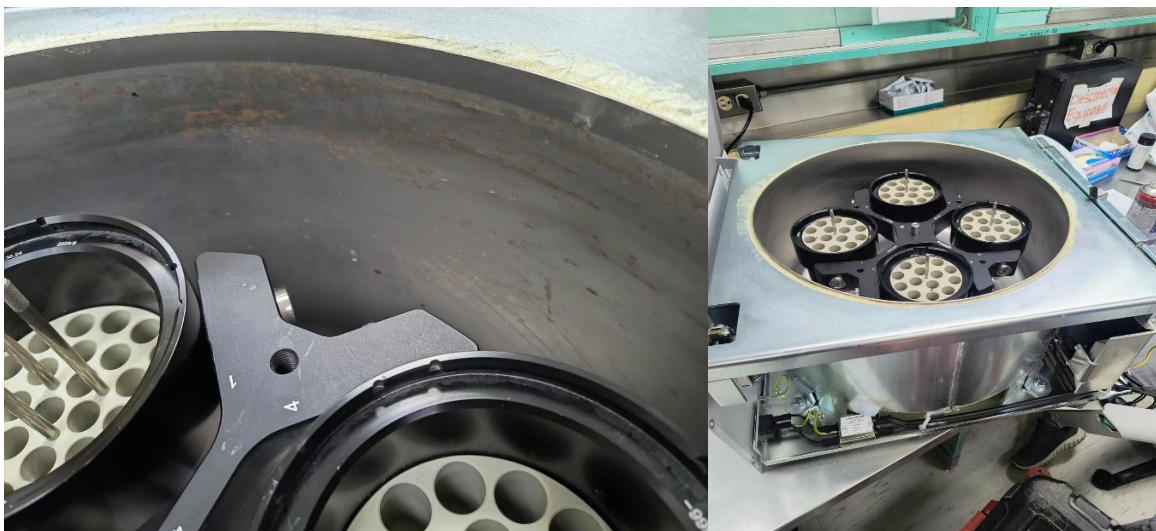
Ilustración 60: A. Rotor con sangre seca. B. Centrifuga destapada.
