UNIVERSIDAD TECNOLÓGICA CENTROAMERICANA

PRÁCTICA PROFESIONAL

BIOtec SUMINISTROS MÉDICOS, S. DE R.L.

CAMPUS SAN PEDRO SULA; MARZO, 2023

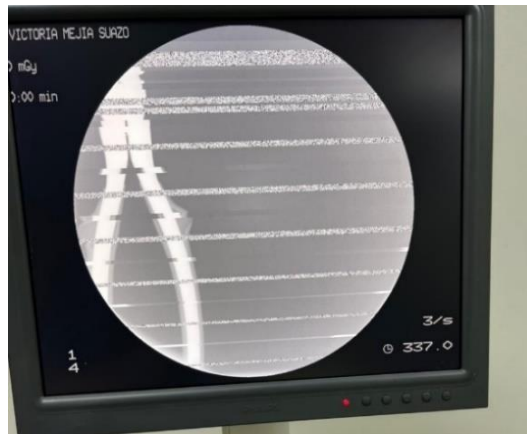
Ilustración 11. Artefacto en fluoroscopia.

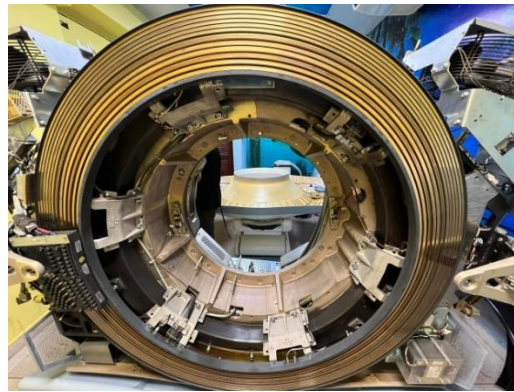
Ilustración 12. Slip Ring de tomógrafo Lightspeed.

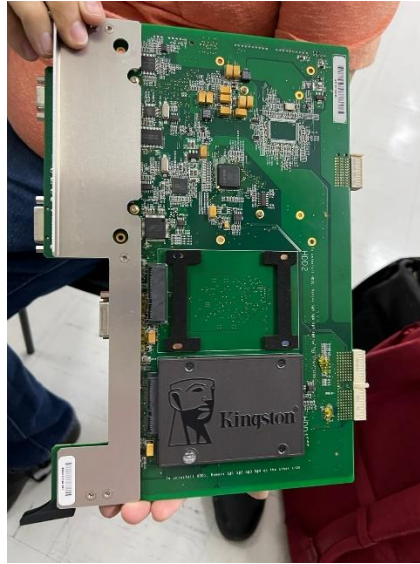
Además, se realizó mantenimiento correctivo de ultrasonido Philips HD5 EN EL Hospital Mario Catarino Rivas al cual se le hizo reemplazo de disco duro y se inició recarga de software, sin embargo, esta no pudo ser completada ya que se diagnosticó que la lectora de discos del equipo se encontraba en mal estado. También, se colaboró en el embalaje de equipo de rayos X GE Proteus el cual se dirigía hacia el sur de Honduras en donde fue instalado.

Ilustración 16. Tarjeta madre de ultrasonido Philips HD5.

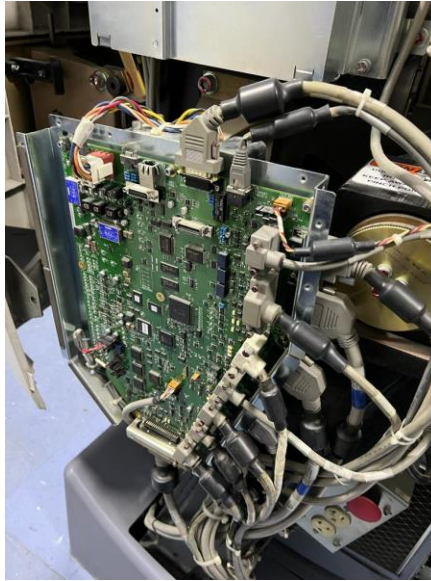
Ilustración 19. Tarjeta TGPU de tomógrafo Lightspeed VCT.

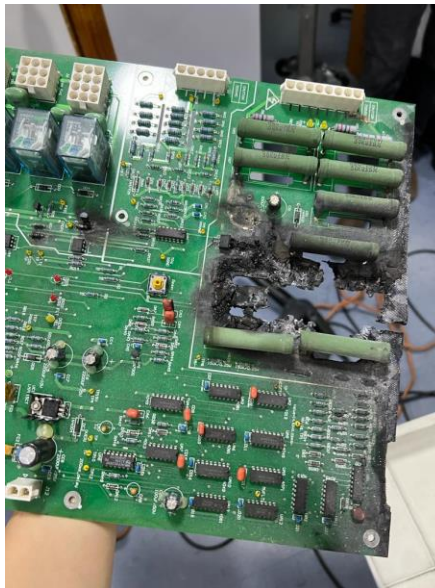
Ilustración 20. Tarjeta madre averiada de PDU de tomógrafo Lightspeed VCT.

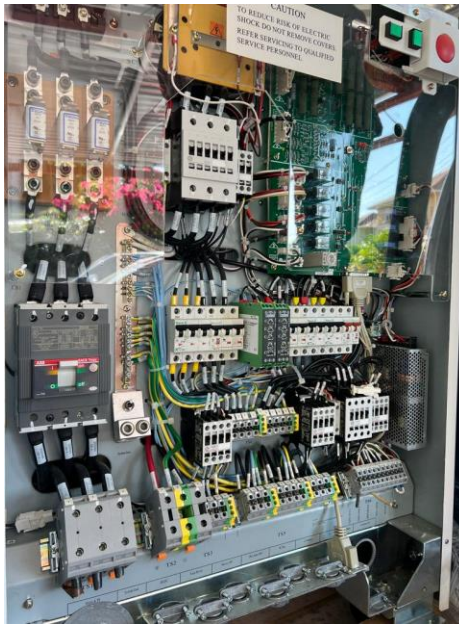
Ilustración 21. PDU sin averías para tomógrafo Lightspeed VCT.

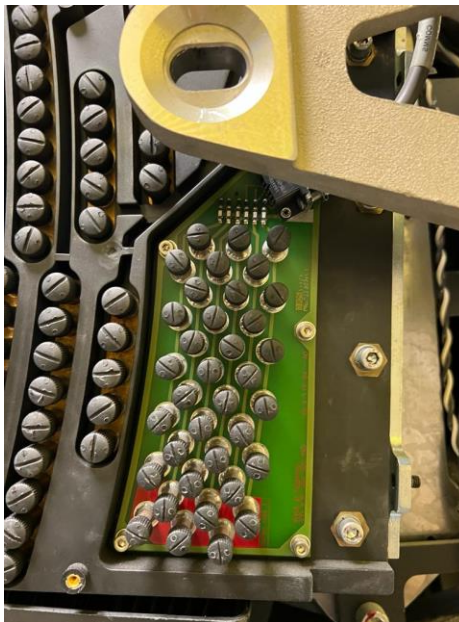
Durante la semana se comenzó por realizar mantenimiento preventivo en tomógrafo GE Lightspeed al cual se le reemplazaron los carbones del slip ring, esto ya que previamente se había determinado que los mismos se encontraban ya desgastados. Se realizó luego del reemplazo estudios utilizando fantoma de tomografía. El tomógrafo GE Lightspeed VCT tuvo un percance en su PDU el cual se cortocircuitó por tanto la tarjeta madre del PDU fue consumida por el fuego. Se reemplazó por completo el PDU, sin embargo, luego de realizar esto el equipo seguía sin funcionar correctamente por tanto se comenzaron a realizar diversas revisiones para diagnosticar la causa de esto y se determinó que la tarjeta de comunicación gantry-mesa (TGPU) se había también sobrecalentado durante el incidente de la PDU. Al obtener ya la nueva tarjeta se reemplazó, sin embargo, se presentó un error en los sensores de paro de emergencia de la mesa. Los sensores también fueron reemplazados, como consecuencia el equipo logro operar óptimamente.

Ilustración 22. Escobillas de carbón de tomógrafo Lightspeed.

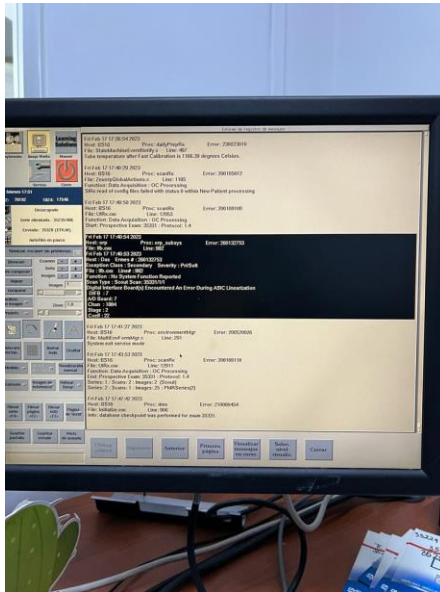
El tomógrafo Lightspeed de GE ubicado en Hospital Ferraro presentaba una especie de artefacto con forma de dona y además indicaba que el módulo número 7 de los detectores del equipo se encontraba con fallas. Se realizó una reinstalación del módulo y luego se procedió a realizar una calibración rápida y estudios utilizando fantoma de tomografía, en las imágenes presentadas en este estudio no se observó el artefacto. Sin embargo, el equipo seguía indicando un error en el módulo 7, por lo tanto, el equipo queda en observación.

Ilustración 23. Error presentado en módulo 7 tomógrafo Lightspeed de GE.

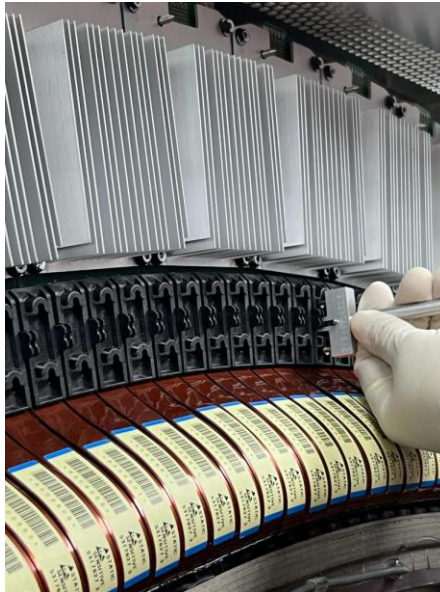
Ilustración 24. Reinstalación de módulo 7 tomógrafo Lightspeed de GE.

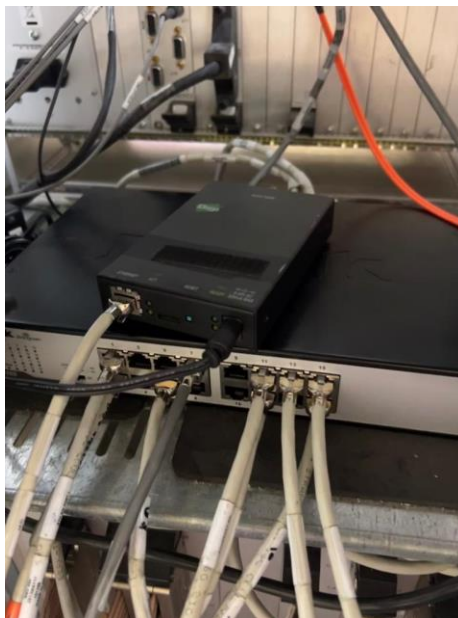
Ilustración 25. Cambio de Terminal Server de RM Signa HDxt.

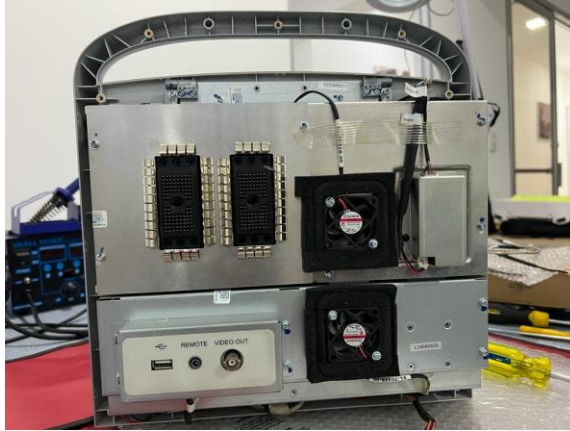
Ilustración 27. Proceso de cambio de cable de pantalla para ultrasonido Chison Eco 6.

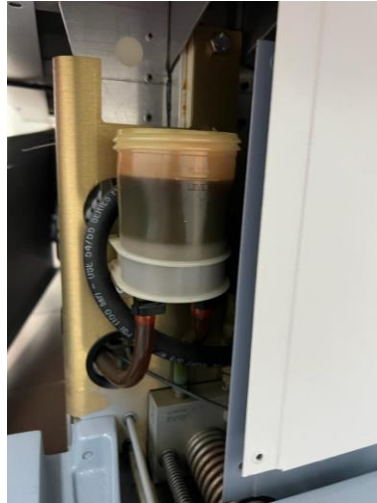
Se realizó mantenimiento correctivo de mesa de RM GE Signa HDxt 1.5T, la cual presentaba problemas en su mecanismo de subida y bajada. Se optó por revisar el nivel de aceite hidráulico en la mesa y rellenarlo en caso de que el mismo no estuviese en el nivel óptimo. Al realizarse este mantenimiento se notó diferencia en la mesa y la misma lograba realizar los movimientos de eficientemente.

Ilustración 28. Tanque de aceite hidráulico de mesa de RM GE Signa HDxt 1.5T.

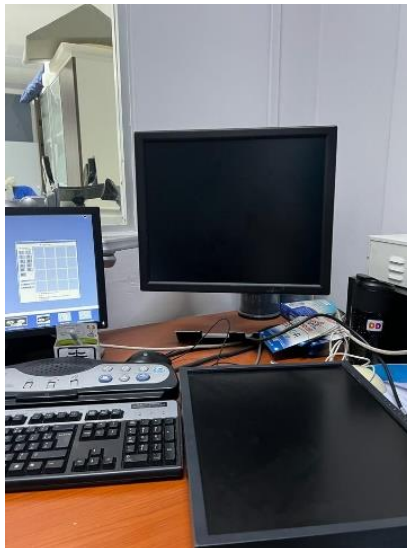
Ilustración 32. Cambio de monitor de estación de trabajo TC GE Brightspeed.

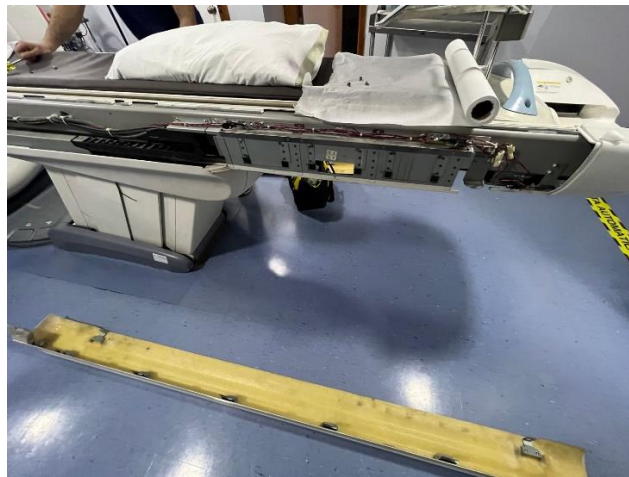
La mesa del tomógrafo GE Lightspeed presentó igualmente problemas al iniciar el equipo, la misma no completaba las pruebas de hardware y presentaba un error directamente en la tarjeta ETC, o mejor conocida como table encoder. El error presentado indicaba una falla en la comunicación de la tarjeta con los controles del equipo por lo cual se reemplazó la tarjeta de comunicación de la ETC. Al realizar esto el error no apareció de nuevo y la mesa quedo operacional.

Ilustración 35. Revisión mesa de tomógrafo GE VCT.

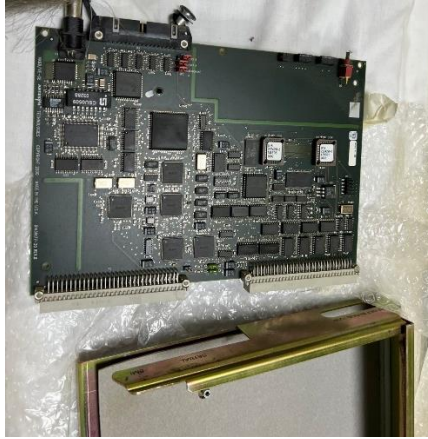
Ilustración 36. Tarjeta ETC de tomógrafo GE Lightspeed.
