**UNIVERSIDAD TECNOLÓGICA CENTROAMERICANA**

**PRÁCTICA PROFESIONAL**

**HOSPITAL NACIONAL DR. MARIO CATARINO RIVAS**

**INGENIERO EN BIOMÉDICA**

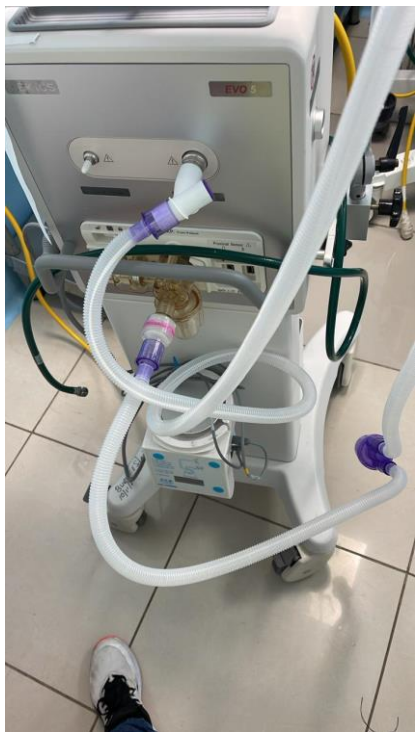
<b>17/1/2024</b>	Un ventilador mecánico MEKICS EVO 5 de UCI A fue reportado por no entregar el volumen tidal programado en el equipo. Se realizaron todas las limpiezas a los filtros y válvulas solenoide. El ventilador aun otorgaba un menor volumen al analizador, que el reportado según el mismo equipo. Se realizó una exhaustiva revisión del interior del ventilador para comprobar la existencia de alguna fuga.	Después de una extensa limpieza y revisión se concluyó que el equipo contaba si un error inherente al funcionamiento de una de sus placas. Se planifico una inspección cruzada del equipo con UCI A, en la cual se tomaría la placa de un ventilador mecánico en mal estado y se probaría en el ventilador mecánico con este error.	5	Yoshiaki Suguiyama
<b>18/1/2024</b>	El ventilador mecánico visto el día anterior fue transportado a UCI A. Se encontró un ventilador que no había estado en uso por un tiempo, y se consideró por la licenciada en enfermería como un candidato para el intercambio de placas. Ambos equipos fueron limpiados profundamente, y probados. Al concluir que los errores seguían en pie, las placas fueron intercambiadas en ambos equipos.	Uno de los ventiladores quedo operando correctamente y fue entregado a enfermería en buen estado. La solucion ideal es contactar al proveedor para que se realiza la compra de los repuestos necesarios al equipo, o se actualice el software del mismo. Problemas de contacto con el proveedor de los ventiladors mecanicos MEKICS causaron que se optara por esta solucion momentanea.	5	Yoshiaki Suguiyama, Anthony Cuellar

**Ilustración 18: Ventilador Mecánico MEKICS EVO 5**

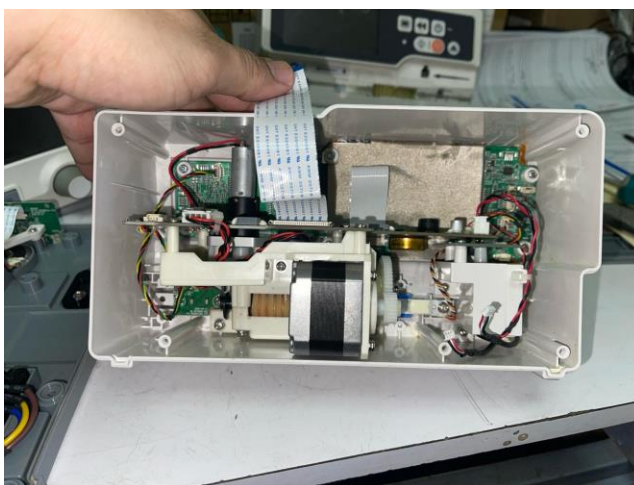
**Ilustración 24: Interior de Bomba de Infusion Enmind con Falla de Sensor de Burbuja**

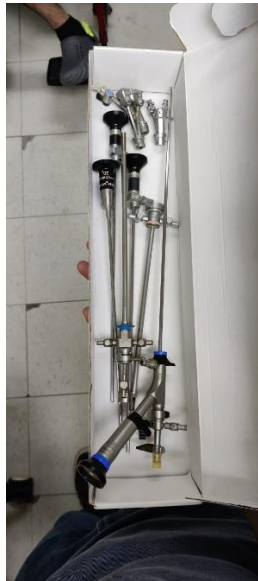
**Ilustración 28: Lentes de Cistoscopio Sucios**

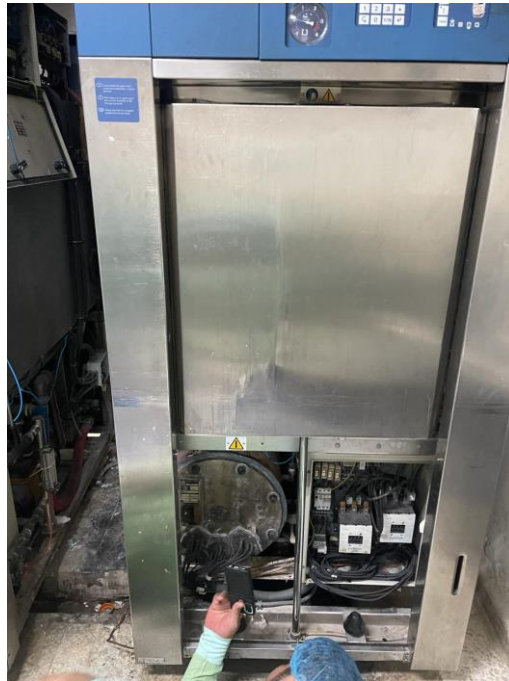
En la quinta semana como practicante en el Hospital Dr. Mario Catarino Rivas se atendió periódicamente durante la semana a la autoclave Matachana Serie 1000 en CEYE la cual presento fallas y exigió una alta cantidad de tiempo de reparación y pruebas. Se completó mantenimiento preventivo pendiente a craneótomos y una autoclave de óxido de etileno encontrados en el taller, pero pertinentes al área de Quirófano. Finalmente, se visitó UCIP en múltiples ocasiones debido a solicitudes acumuladas de mantenimiento correctivo.

**Ilustración 33: Autoclave Matachana Serie 1000 Primera Visita (Revision)**

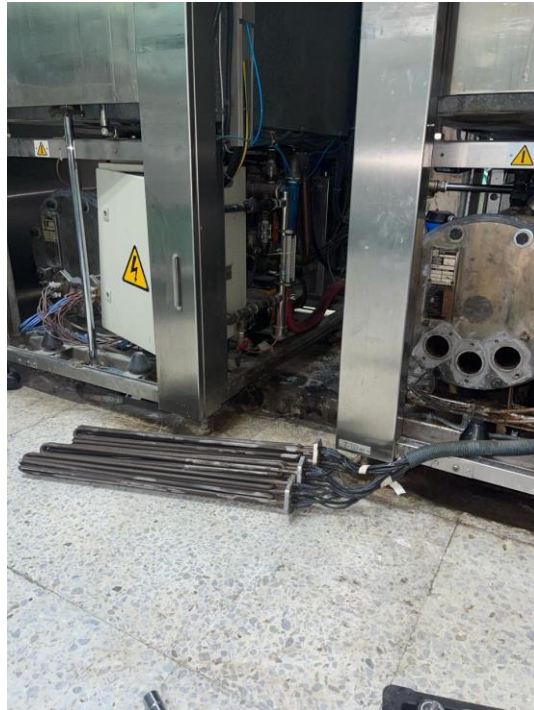
**Ilustración 35: Resistencias de Autoclave Matachana Serie 1000 Durante Mantenimiento Correctivo**

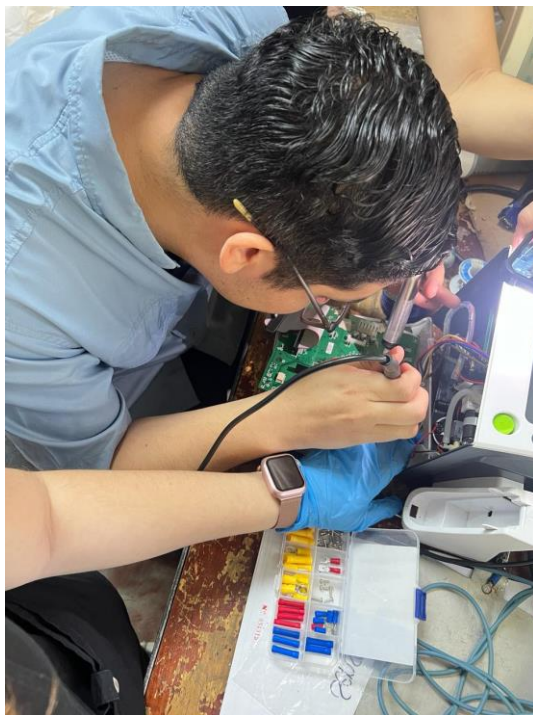
<b>22/2/2024</b>	Un monitor Vtrust de UCIP presentaba fallas con la lectura del SpO2. Se consideraba posible que el equipo necesitara un cambio del sensor de SpO2.	El puerto de SpO2 no se encontraba funcional, en vista de que este no funcionaba aun con sensores nuevos. Se abrió el equipo y se retiró el puerto de la placa utilizando un cautín digital. El monitor quedo pendiente de la adquisición de un nuevo puerto, de ser posible encontrarlo en el mercado.	3	Yoshiaki Suguiyama
<b>22/2/2024</b>	Se asistió a quirófano para recibir a un representante de la empresa Imlab, responsable de dar mantenimiento a un aspirador ultrasónico de la sala que no realizaba cortes en el tejido.	El cauterio ultrasónico se encontraba en buen estado, la razón de la falla estaba en el armado incorrecto del equipo. El ingeniero representante de Imlab mostro a la encargada de sala la forma correcta de ajustar las piezas de la punta del aspirador ultrasónico.	3	Yoshiaki Suguiyama, Anthony Cuellar

**Ilustración 38: Retiro de la Soldadura de Puerto SpO2 en MSV VTrust**

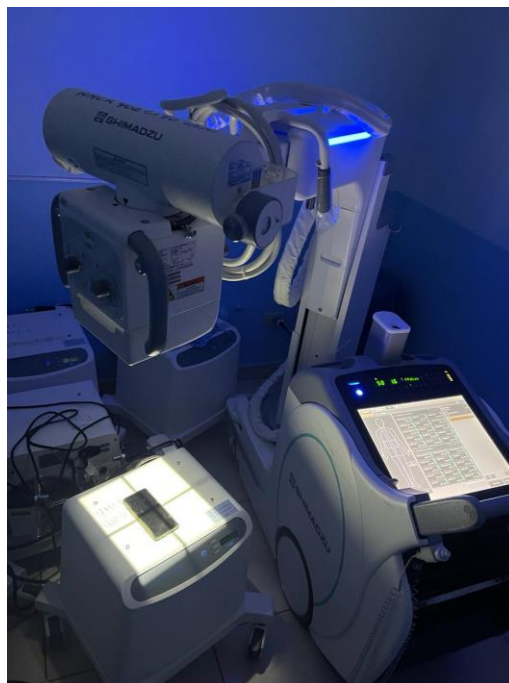
<b>27/2/2024</b>	Radiología contacto al departamento para solicitar la revisión de un rayos x portátil que estaba presentando fallas con el enlace del detector.	Se visitó la sala de radiología para realizar pruebas de funcionamiento en el rayos x portátil y al llegar, el detector estaba emparejado correctamente con el equipo. Esto se confirmó con el personal de la sala y se reportó como en buen estado.	2	Yoshiaki Suguiyama

**Ilustración 44: Rayos X Portátil de Neonatos A**

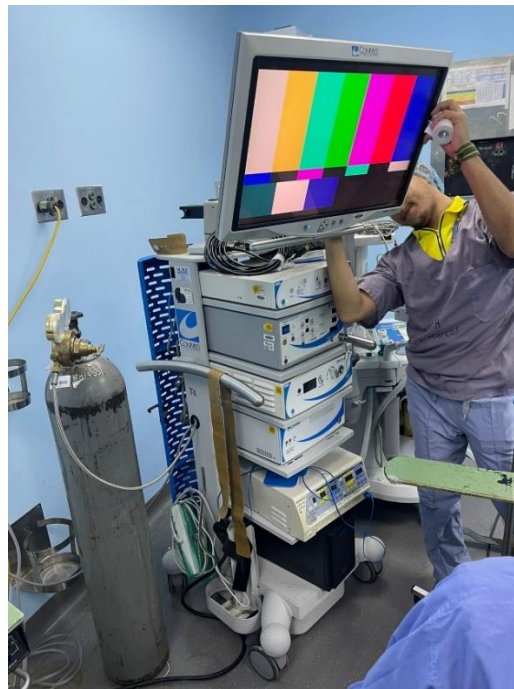
1/3/2024	El área de sala de operaciones solicito que el departamento de biomédica visitara uno de los quirófanos para revisar una torre de laparoscopia CONMED, ya que el monitor de la torre presentaba un color rojizo.	La unidad de equipos médicos se trasladó al quirófano y después de una revisión de las conexiones del monitor, se concluyó que uno de los pines del adaptador estaba fallando, ya que el puerto se encontraba en buen estado y al ajustar el conector al puerto, el problema se resolvía. Se indicó al personal que siempre y cuando los ajustadores del conector estuviesen colocados correctamente y el cable no estuviese flojo, no debería haber más problemas.	1	Yoshiaki Suguiyama, Anthony Cuellar, Thelma Argueta
----------	--	---	---	---

**Ilustración 46: Mantenimiento Correctivo de Torre de Laparoscopia CONMED**

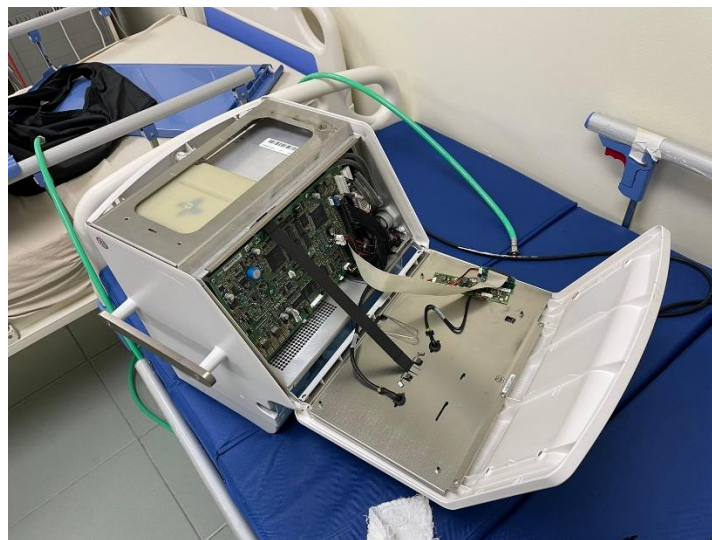
trasladó al taller para su revisión		
<b>8/3/2024</b>	UCIP reporto un ventilador mecánico Drager Savina 300 e indico que este se había detenido el día anterior de forma repentina.	Se realizaron calibraciones en el equipo, y se encontró que el sensor de flujo del equipo necesitaba ser reemplazado, y la membrana de la válvula espiratoria estaba rota. Se solicitó el cambio de la misma. Sin embargo, el equipo tenía una "falla de dispositivo" en su reporte de alarmas, y el personal de la sala decidió inhabilitarlo por completo.	4	Yoshiaki Suguiyama

**Ilustración 50: Ventilador Mecanico Drager Savina 300**

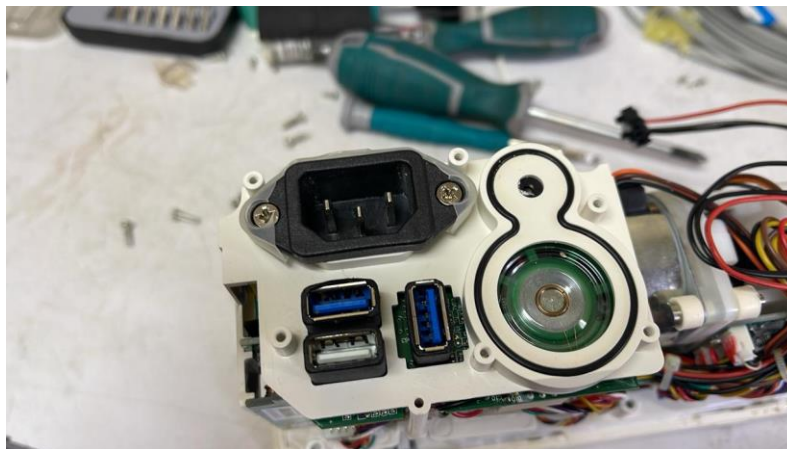
**Ilustración 57: Bomba de Infusión Medcaptain MP-60 con Empaque de Puerto de Alimentación en Mal Estado**
