**UNIVERSIDAD TECNOLÓGICA CENTROAMERICANA  
FACULTAD DE INGENIERÍA Y ARQUITECTURA**

**PRÁCTICA PROFESIONAL  
INMSA ARGOS INTERNATIONAL S.A. DE C.V.**

**INGENIERO CIVIL**

**PRESENTADO POR:  
ANDRÉS FELIPE MUÑOZ BUSTILLO 21711146**

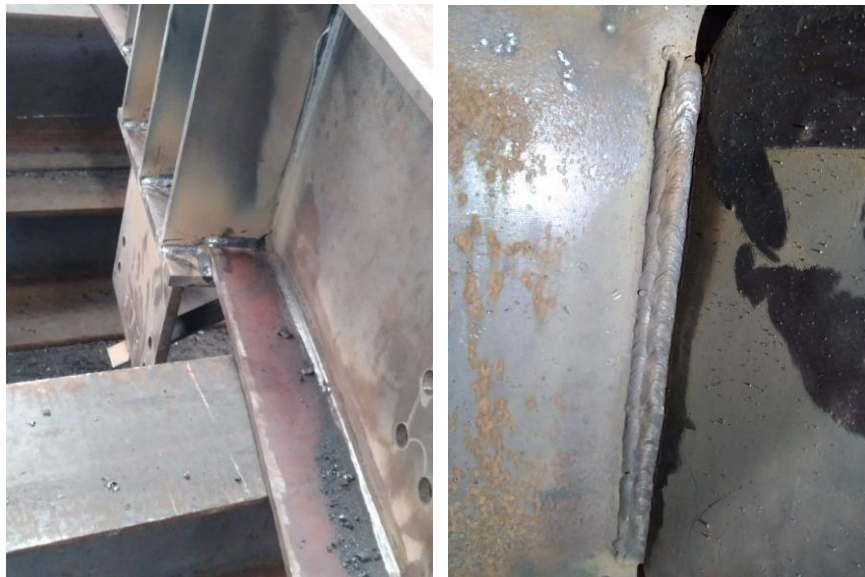
**Figura 2:** Se observa la calidad de soldadura de la pieza vista anteriormente, en la imagen de la izquierda si cumplía con la tolerancia, en la imagen de la derecha se mandó la foto para su reparación inmediata así como otras áreas con el mismo problema "Mala aplicación de soldadura, y en este caso una socavación donde el metal base de la pieza se funde.

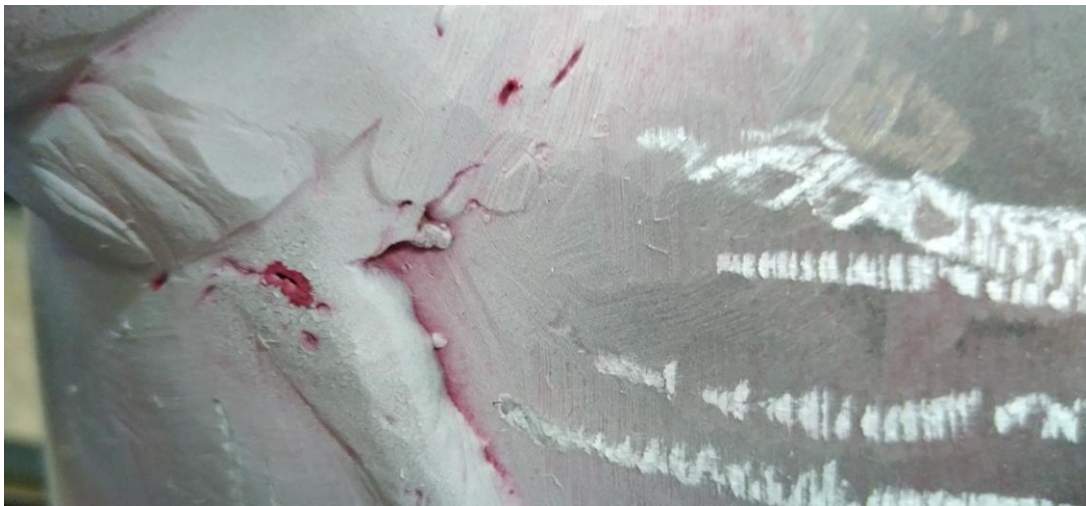
**Figura 4:** Se observa el resultado de la inspección indicando que en toda esa parte de rojo se utilizó el tinte penetrante en conjunto con el tinte revelador para detallar esos espacios la soldadura del tanque donde se necesita reparar.

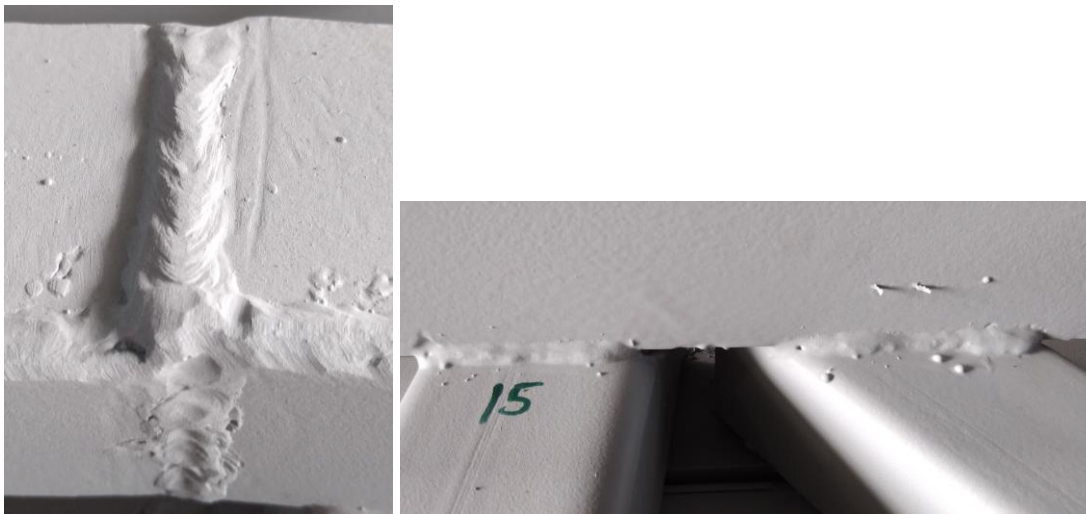
**Figura 4:** Aquí se logra ver las no conformidades que encontramos en la tijera que revisamos donde la imagen de la izquierda se ve que tiene refuerzo excesivo con una socavación debajo, falta pulir bien y en la imagen de la derecha se ve que no se hizo la limpieza adecuada en las soldaduras y al igual que en la imagen anterior hay puntos socavados.

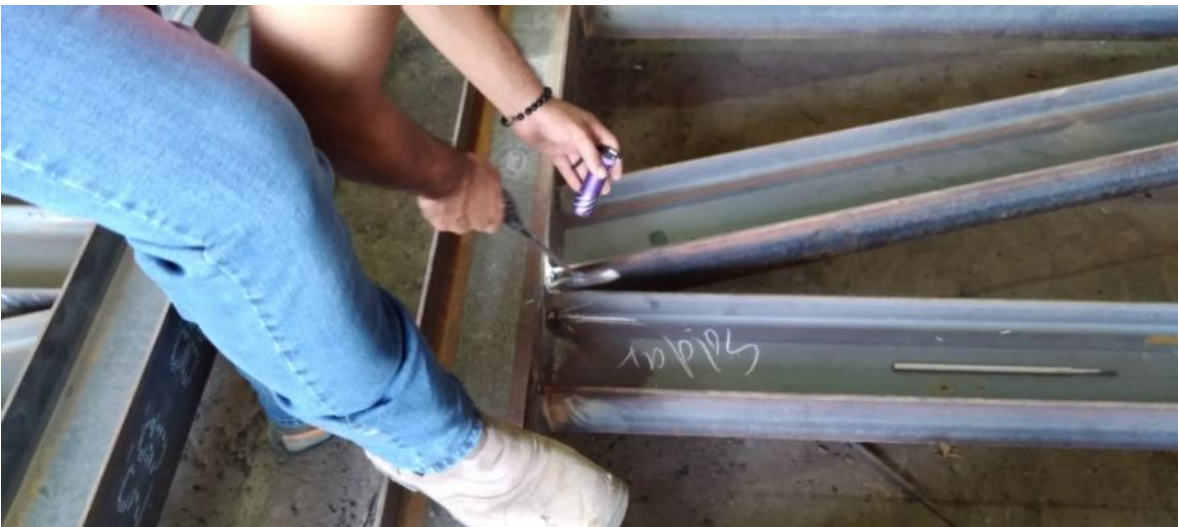
**Figura 4:** Aquí se puede ver como se deja señalado con una tiza identificando donde debe de haber reparaciones, soldar algunas partes específicas, limpiar, pulir, etc. Y en caso de que de que estén ocupados trabajando en otras cosas que tengan más prioridades nosotros mismos hacemos la debida limpieza con un foco para inspeccionar mejor las áreas oscuras y con un cincel limpiar la escoria de las soldaduras o cualquier salpicadura.

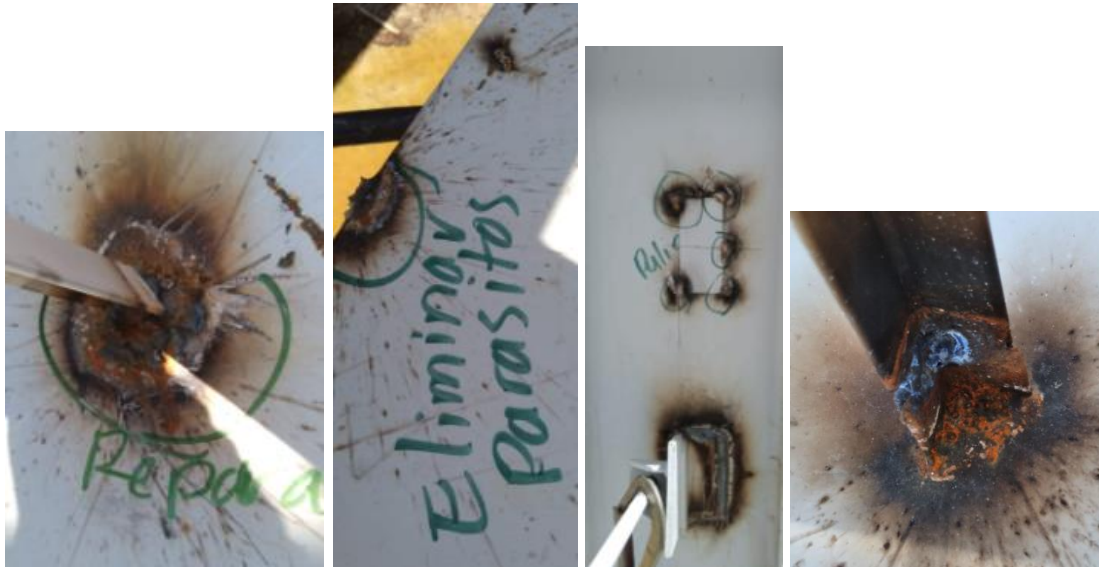
**Figura 5:** Aquí se puede observar imágenes de las discontinuidades que encontramos en el proyecto de INCAL de izquierda a derecha se ve como es necesaria una reparación con una buena pulida y mejor aplicación de la soldadura, la segunda imagen existen parásitos que se necesitan limpiar con la pulidora para que después con el acabado de pintura se observe bien, la siguiente es necesario pulir donde antes habían colocado la oreja del tensor, y la última una buena limpieza y una mejor aplicación de soldadura en la unión entre esos dos ángulos y con la unión de ese ángulo pequeño con la base de la viga.

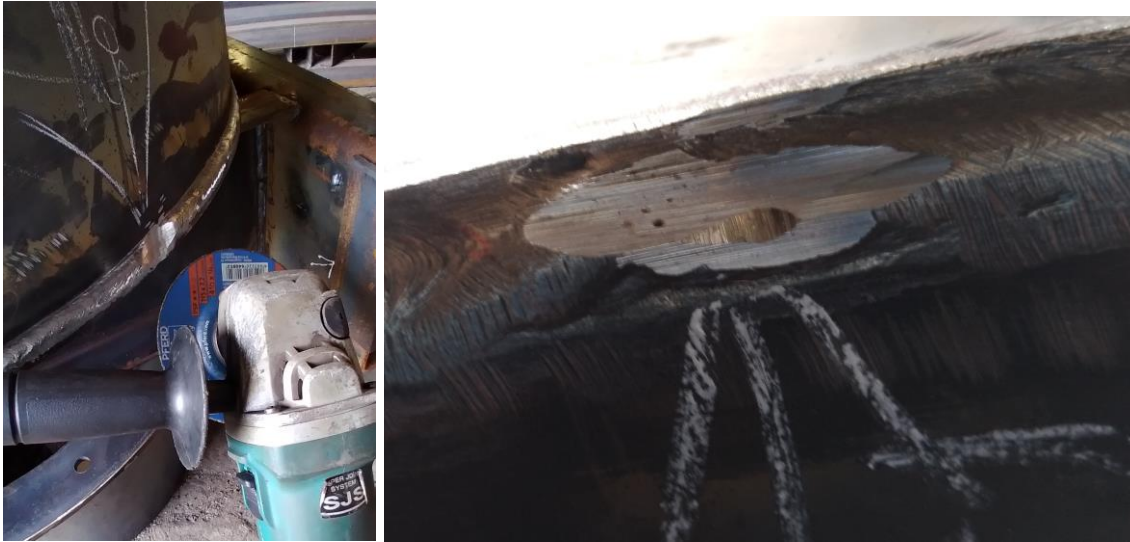
**Figura 5:** Aquí se puede observar imágenes de un sumidero al cual le encontramos detalles en la soldadura que debían de reparar, y en estos casos donde se observan la no conformidad de la porosidad mi jefe inmediato el Ing. Noel Cruz me pregunto si quería investigar más a fondo a ver si solo era un poro superficial o había más a medida uno iba puliendo, y si se encontraron más pero adquirí una nueva experiencia usando la pulidora, así que solo señalamos donde eran necesarias las reparaciones y listo.

El Viernes 13 de Agosto de los sumideros examinadas el día Miércoles se les hicieron las reparaciones debidas por lo que ya era necesaria hacerles una prueba o ensayo de tintas penetrantes para revisar si no hay fugas, entonces este proceso consiste en limpiar la

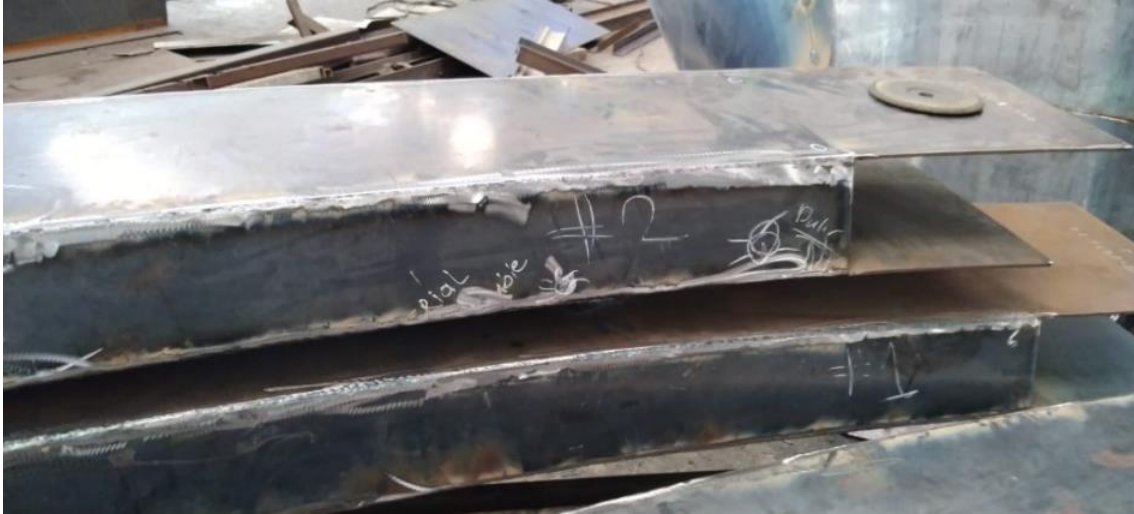
**Figura 1:** Aquí en esta imagen se observan 2 piezas de 4 del proyecto de la torre de control de ELEC NOR para el aeropuerto de Palmerola que había en el área de trabajo Tanque de la planta y donde se puede ver donde hay marcas con tizas de donde se requieren algunas reparaciones de manera puntual.

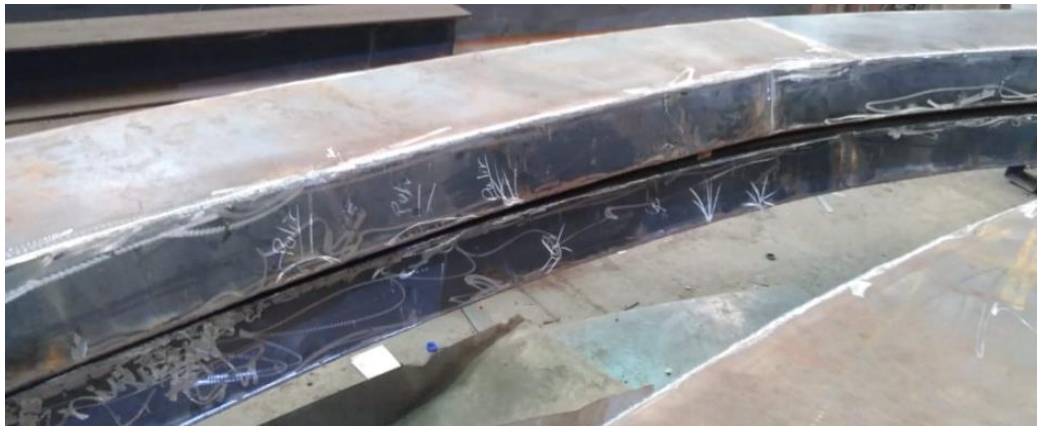
**Figura 2:** Aquí se logra apreciar las mismas dos piezas con más marcas señalando donde se tiene que hacer un mejor pulido porque la soldadura se veía en esas zonas marcadas de manera irregular a el resto de la soldadura, y en algunos casos hizo falta de fusión porque el electrodo no hizo bien la unión con el metal base de la estructura.

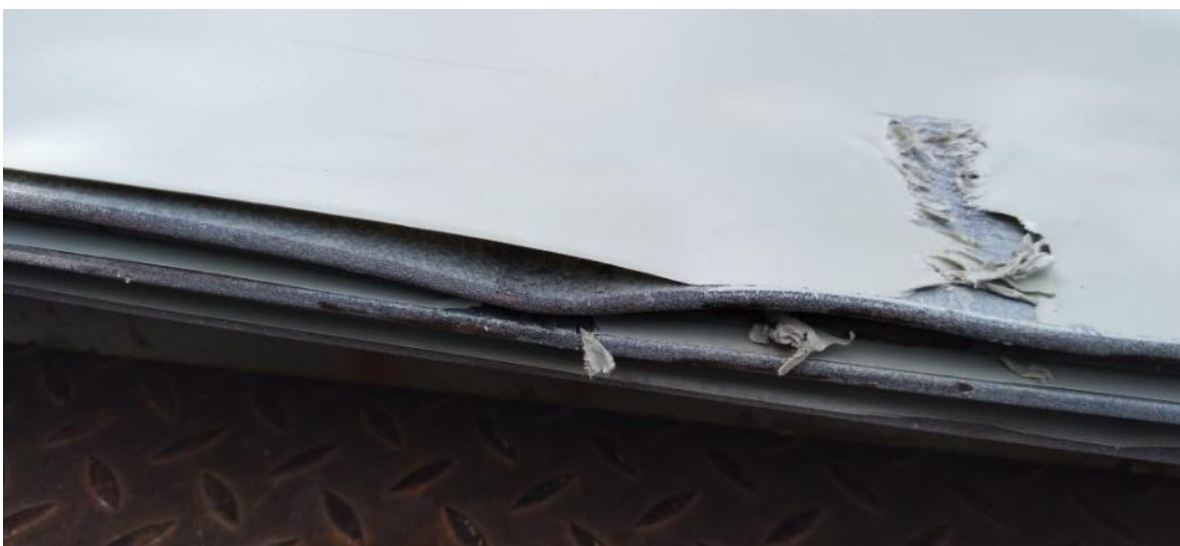
**Figura 4:** Aquí tenemos la siguiente imagen de unas placas que iban a ser despachadas, me fijé estaban en ese estado, pregunte si era adecuado mandarlas de esa forma al Ing. Arnold que es Asistente también de la Gerente de Planta y me dijo no había problema siempre y cuando se avisara que van de esa forma para encontrar una solución de antemano.

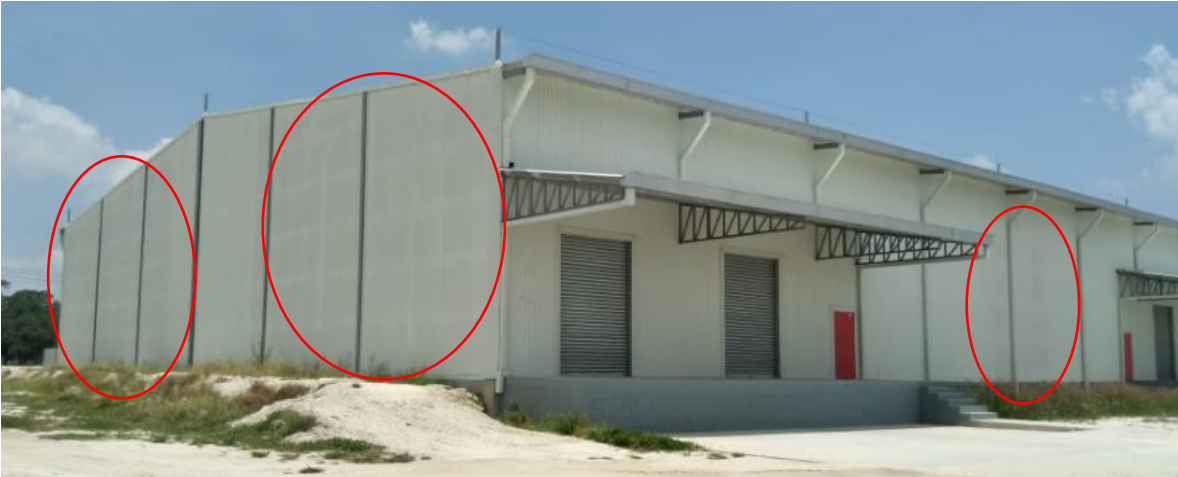
**Figura 6:** Aquí ya se ve de manera más general para identificar mejor las zonas donde las láminas tenían un distinto tono, por lo cual mejor se planifico una reunión con el proveedor de las láminas para saber que explicación tendría esto, ya que el cliente de este proyecto es bastante estricto por lo que no pueden quedar de esa forma.

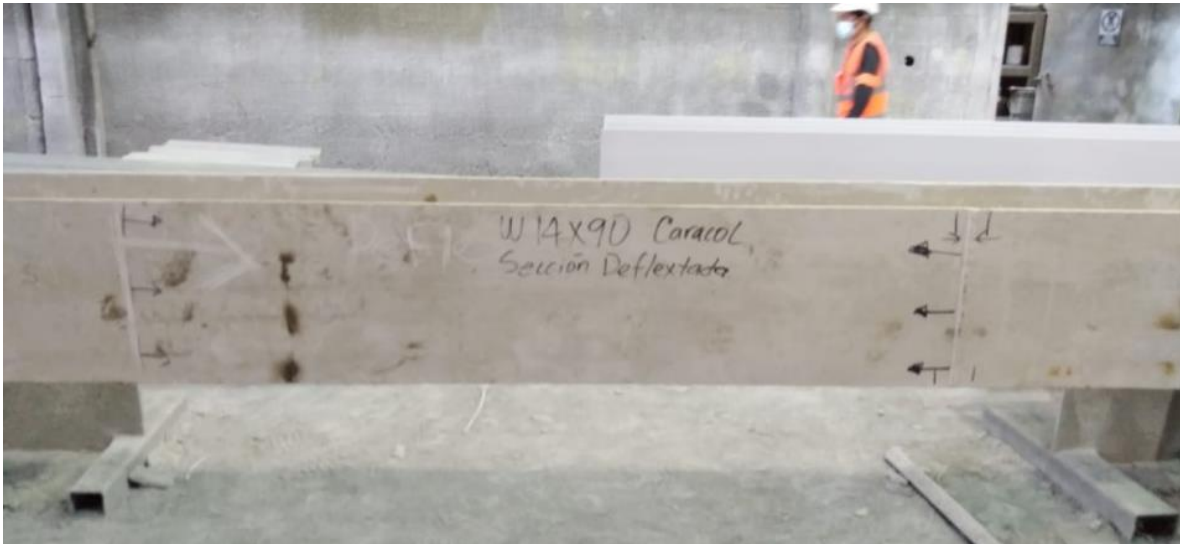
**Figura 7:** Se observa a continuación una imagen en el área de pintura donde esta viga W19x40 que iba para el proyecto de Caracol Knits, estaba con una deflexión en la zona marcada entre 1 a 4 cm, la longitud estaba alrededor de los 25 a 30 metros de largo, y esa deflexión estaba en la mitad cerca de la unión central de la soldadura.

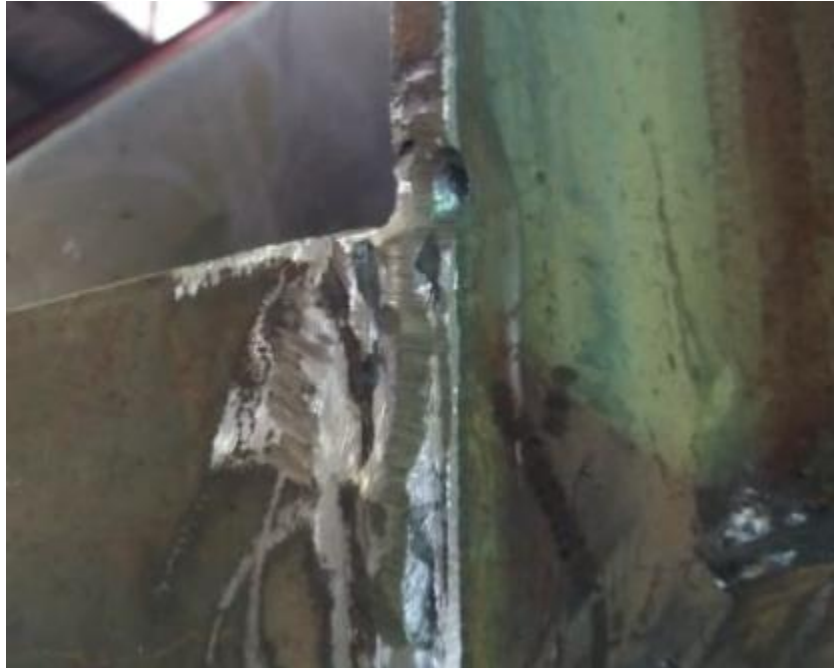
**Figura 1:** Aquí en esta imagen se observa un golpe el cual tuve que señalar y marcar junto a otro que estaba en otra pieza, pero era el mismo tipo problema, así que se reparó y se envió área de pintura para su acabado final.

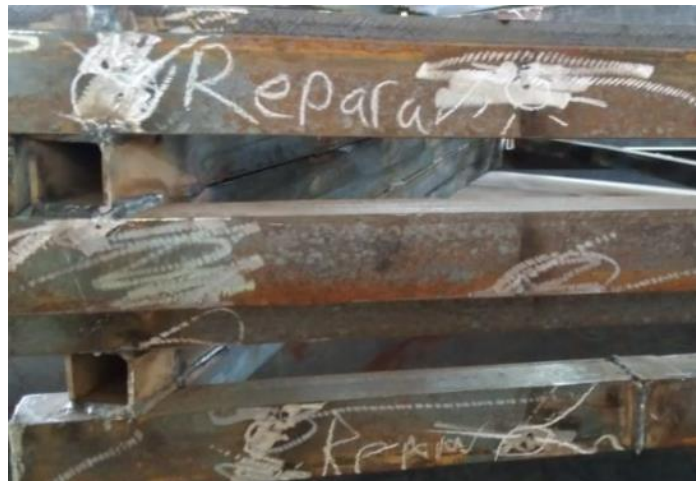
**Figura 2:** Aquí se logran apreciar unas marcas con tizas y partes "reparadas" usando la pulidora, pero no siempre hacen un buen trabajo puliendo por lo que siempre quedan detalles en las piezas que es mejor señalárselos y que lo reparen de nuevo.

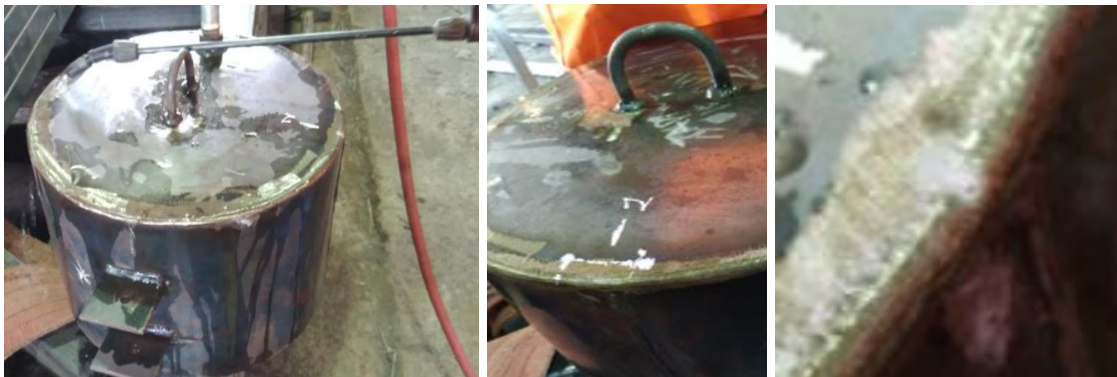
El Jueves 26 de Agosto se hizo una prueba neumática, a un flotador de un tanque, se encontraron dos fugas las cuales se señalaron, y marcaron para su reparación (Proyecto de la OP-018-21 de la Inmobiliario NOLA).

**Figura 6:** Aquí se ve una imagen del flotador o indicador del nivel del agua para el tanque del proyecto de la inmobiliaria Nola con OP-018-21, al cual se le hizo la prueba neumático para revisar si no tenía ningún tipo de filtración o fuga, y que en este caso se encontraron 2, se señalaron, y se le dijo al Ing. Arnold que ya se había hecho la prueba por mi parte y que los puntos estaban señalados para su reparación lo más pronto posible para realizar más pruebas hasta que el indicador estuviera conforme sin ningún tipo de fuga.

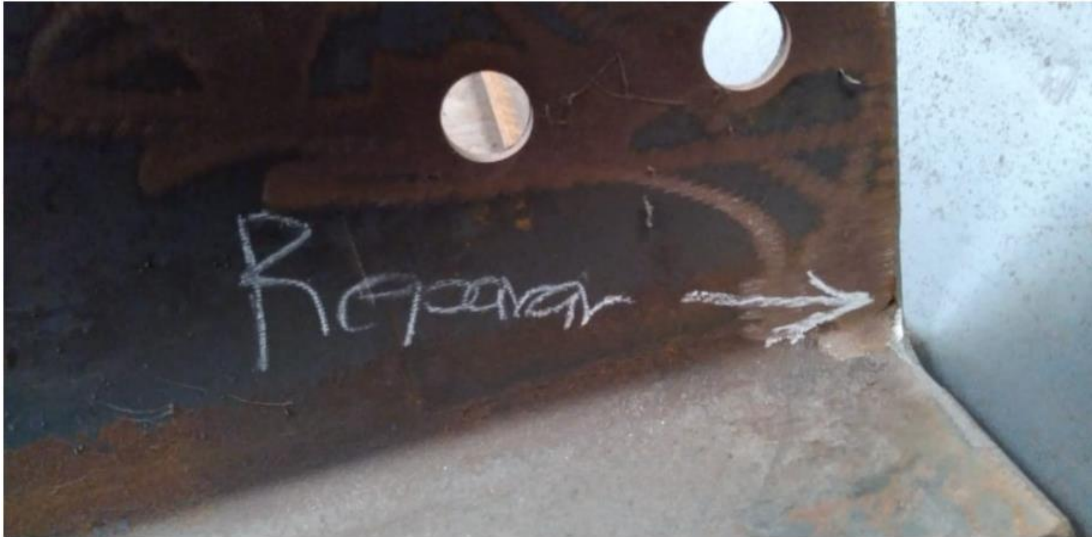
**Figura 1:** Aquí en esta imagen se observa cómo se encontró un detalle mínimo en las vigas/cumbreras que se me solicitó inspeccionar, y se marcó para reparación, pero al final se llegó a la conclusión que era tolerable por lo que se mandó ya a la parte de pintura para su acabado.

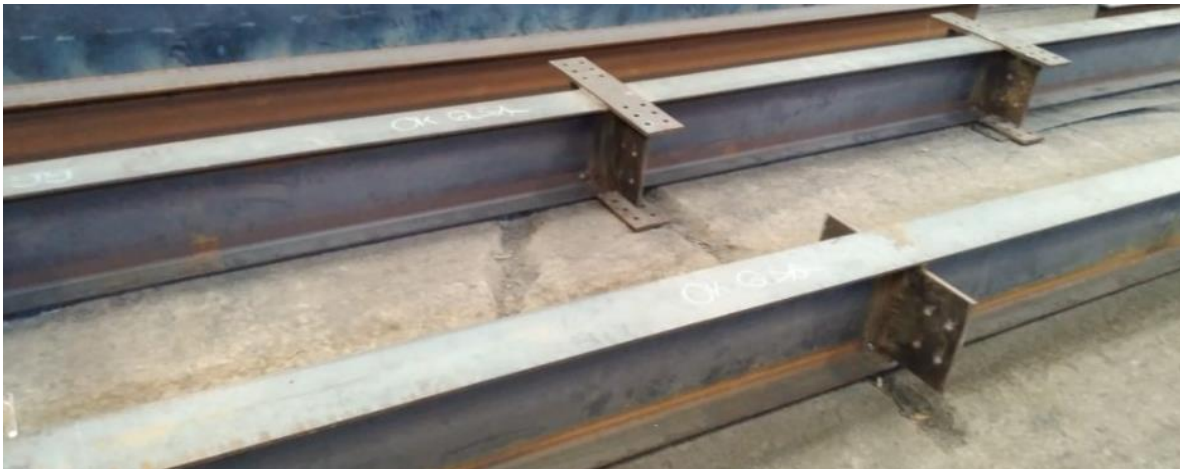
**Figura 2:** Aquí se logran apreciar que de las vigas/cumbreras que se me mandó a inspeccionar era un paquete de 6 piezas y solo dos de ellas entraban en que si estaban con una buena calidad por lo que coloque "OK QSA" identificando que ya podían mandarlas al proceso de su acabado final en el área de sand blast y luego a pintura, para ser despachadas.

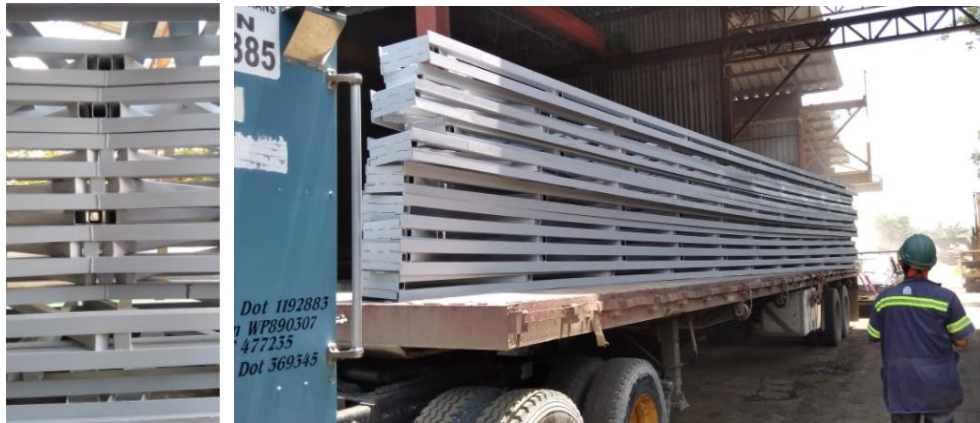
ningún tipo de fuga, ese mismo día también se identificó que unas tijeras que iban a ser enviadas no llevaban tapones pero que si debieron ir con el tapón según planos actualizados por parte de técnica por las especificaciones del diseño, y se revisaron 5 vigas en la parte de la soldadura que hace unión con unas placas, nos ayudamos haciendo uso de una grúa para verlas bien y de manera más detallada de todos los ángulos.

**Figura 3:** A continuación, se puede observar el despacho de 10 tijeras y que del total había unas 4 que no iban con el diseño actualizado según planos de técnica por el hecho que no llevaban tapones, siempre se mandaron, pero era bueno tenerlo en mente por si llegan a reclamar algo en campo, estas estructuras ya estaban en el proceso de su acabado final cuando técnica bajo actualizados los nuevos diseños.

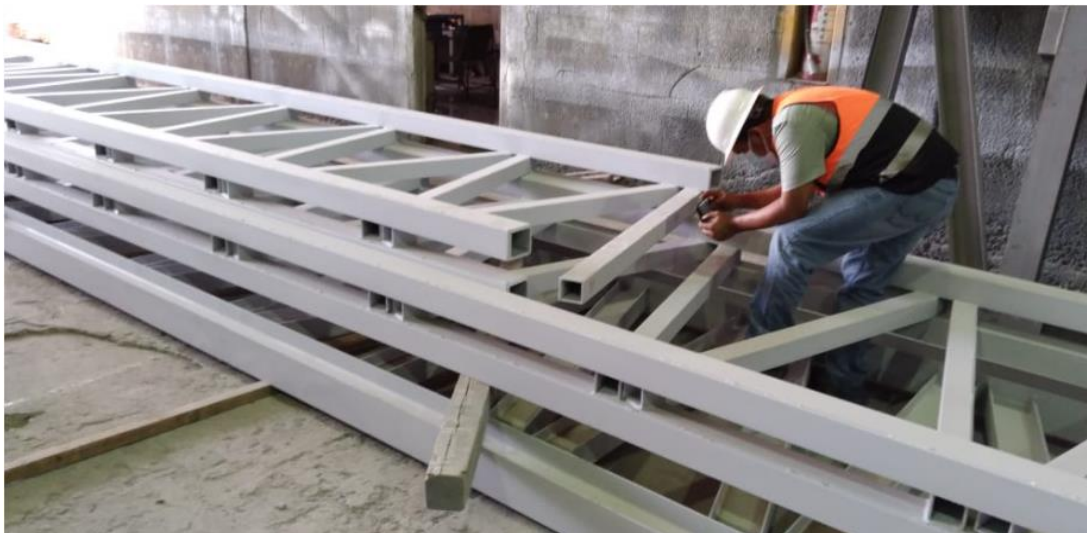
**Figura 4:** Aquí tenemos la siguiente imagen donde estábamos con mi Jefe Inmediato el Ing. Noel Cruz, evaluando unas vigas Joist, encontrando algunos defectos en la calidad de la soldadura, así como detalles de salpicaduras que no se hizo una buena limpieza con respecto a la escoria, y otros problemas con el pulido de las soldaduras.

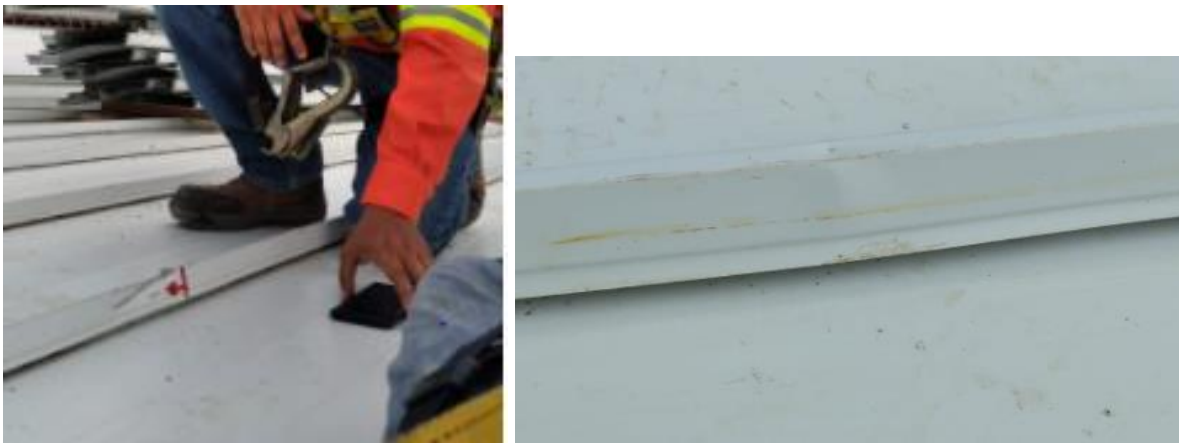
**Figura 10:** Se pueden ver dos imágenes donde se encontraron en la primera imagen un corte en la lámina del proyecto de Caracol Knits, y en la derecha ya se empiezan a ver estos problemas con la oxidación sin importar que talvez sea superficial, es un problema si no se hace la inspección respectiva de manera constante porque puede provocar que esta se siga expandiendo a un punto que dejaría inútil esa parte de la lámina y tendría que buscar colocar una nueva para recuperar la zona faltante.

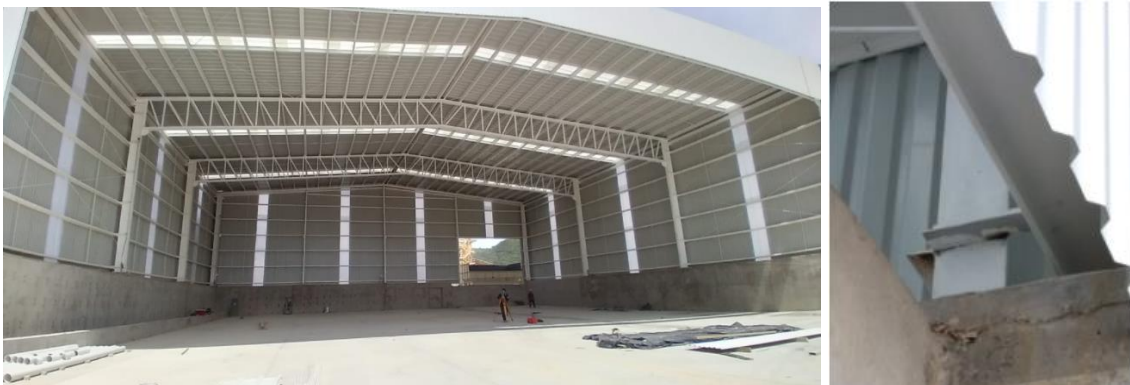
**Figura 2:** Aquí se logran apreciar dos imágenes una que es la forma final ya de la nave industrial del proyecto en INCAL, donde se observó un distinto tono en las láminas de los costados que eran distintas a las establecidas y que el Ing. Residente del proyecto tuvo que decidir usar y a la derecha se ve una imagen donde faltaba pintar y eso a la hora de que el cliente viniera a revisar toda la obra si lo llegase a encontrar podrían haber problemas, también subimos y vimos que había gente trabajando sin sus arneses o líneas de vida.

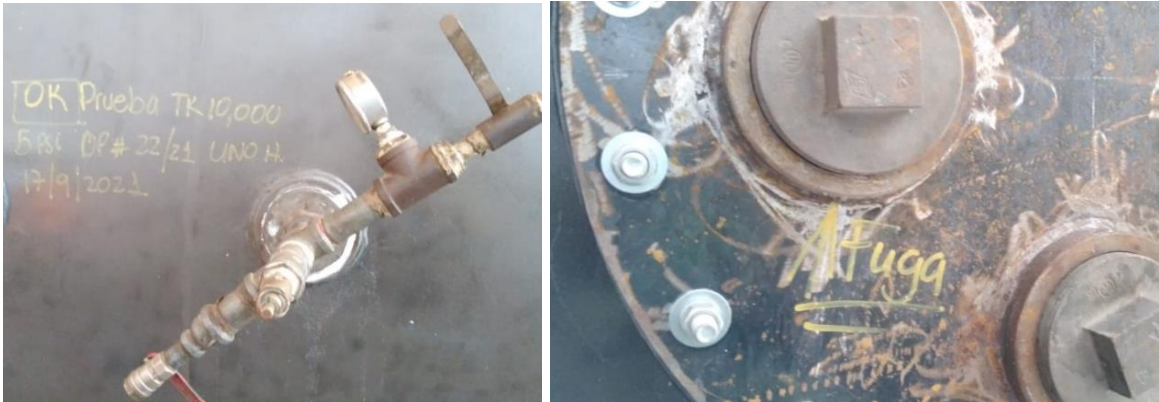
**Figura 5:** En esta imagen podemos ver que se le hizo una prueba de vacío al tanque de 10,000 Galones y del cual salieron unas fugas o filtraciones en la parte del manhole como se puede observar en la imagen de la derecha.

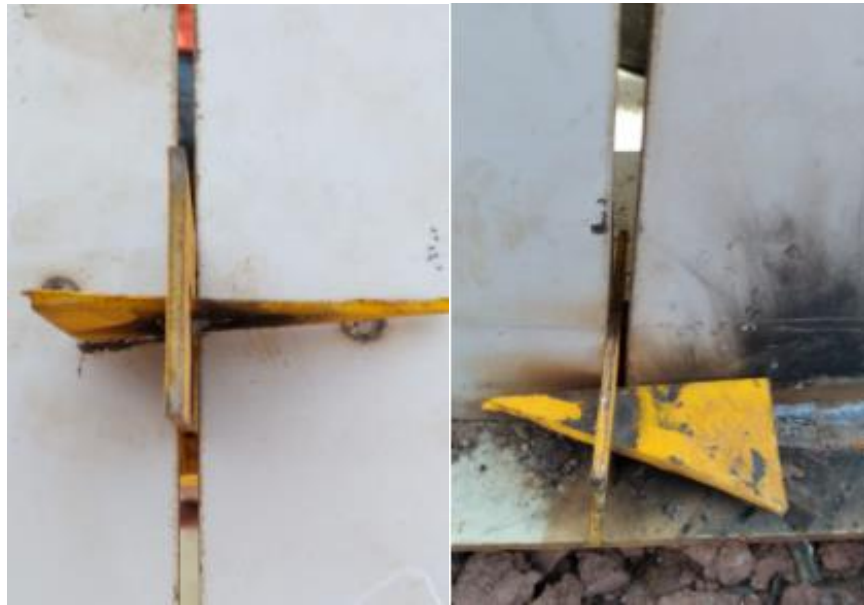
**Figura 8:** Aquí se pueden ver dos imágenes donde se ve la separación en el cuerpo del tanque y que no había manera de unirla más por lo que se explicó que usarían más soldadura en esta parte para poder rellenar bien esa parte y que no vaya a haber problemas con respecto a fugas o filtraciones de agua después.
