INFORME DE PRÁCTICA PROFESIONAL

CONSULTORES EN INGENIERÍA, S. A. (CINSA)

**REHABILITACIÓN Y MEJORAS DE CALLES EN TEGUCIGALPA Y
COMAYAGÜELA-TIZATILLO, PRADOS DIGNO, COLONIA VILLA FORESTA**

CAMPUS TEGUCIGALPA; ENERO, 2021.

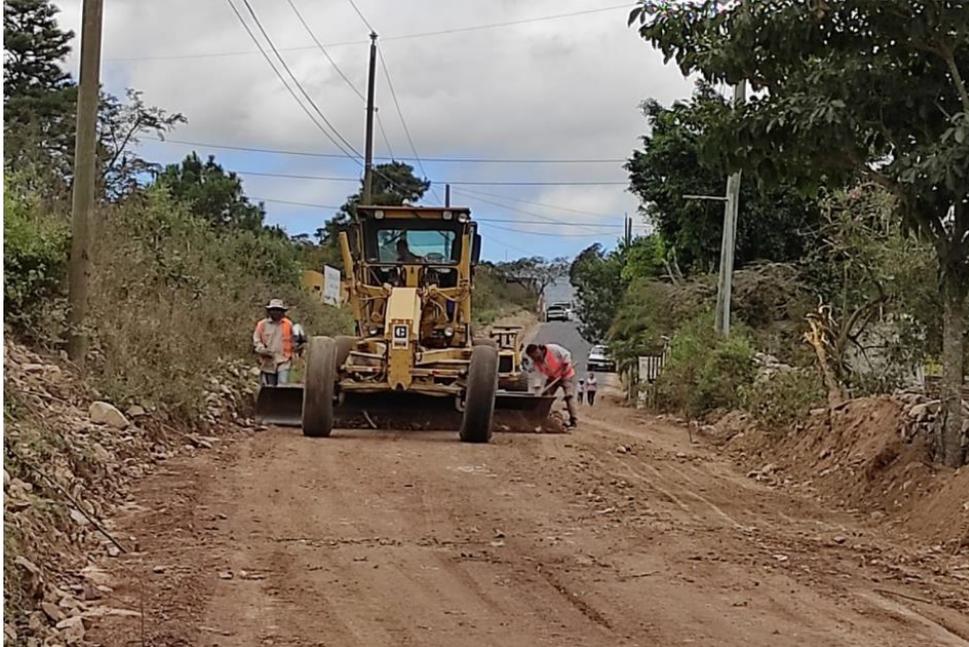
por parte del laboratorio, el tramo constituido por las estaciones 0+400 y 0+490 no se estabilizó por presencia de un suelo demasiado rocoso y por la falta de un equipo adecuado para realizar dicho trabajo por parte del contratista.

Ilustración 18. Nivelación de subbase del tramo 0+400 hasta 0+490

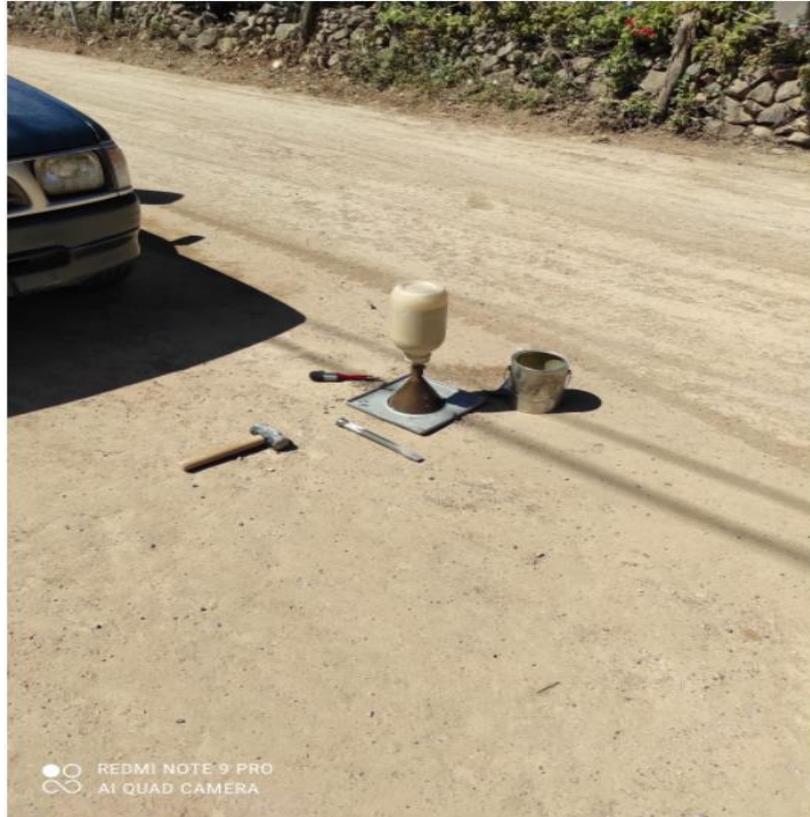
“Se debe escarificar, mezclar, homogenizar, regar con agua para alcanzar la humedad optima y obtener una densidad mínima del 95% según AASHTO T99”. (CINSA, 2013)

Ilustración 20. Prueba de densidad in situ estación 0+385

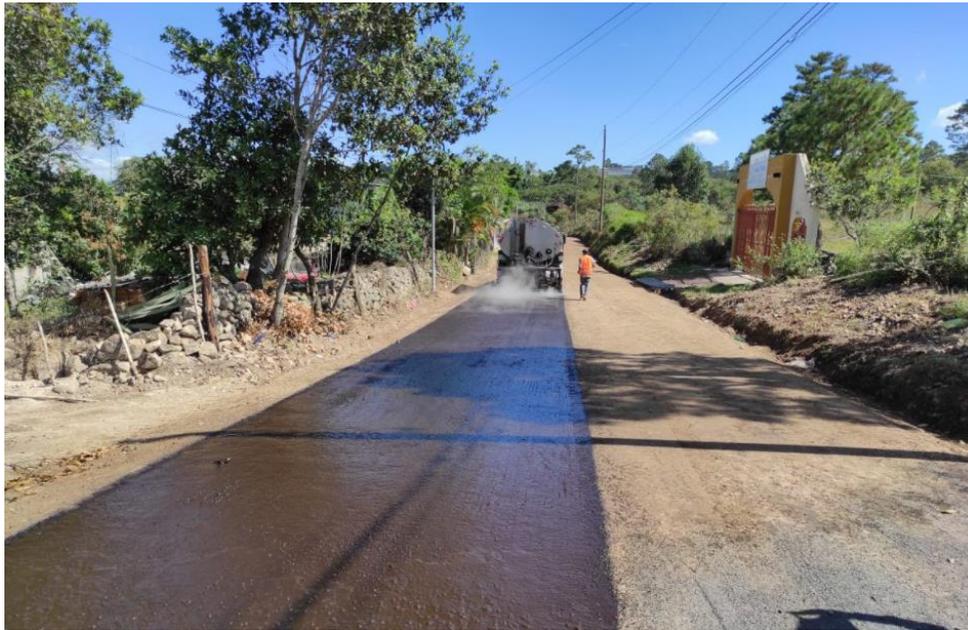
El valor resultado del ensayo de laboratorio es de 0.25 gl/ 2, por lo que se considera como aceptable el valor calculado en campo.

Ilustración 21. Imprimación sobre el tramo, desde la estación 0+350 hasta la estación 0+600

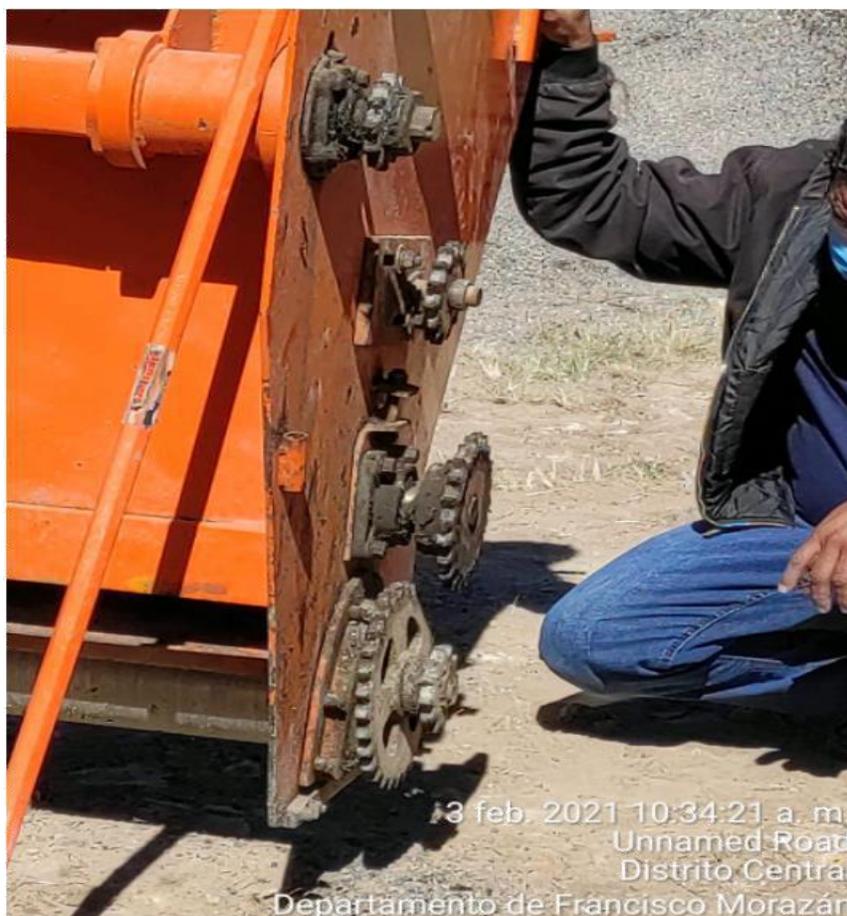
No se realizó ninguna actividad debido a un desperfecto mecánico en la esparcidora de agregado. Ocasionando un mal riego del agregado alterando así la calibración ideal según los ensayos de los agregados realizados por el laboratorio de CINSA.

Ilustración 24. Desperfecto mecánico en la esparcidora de agregado

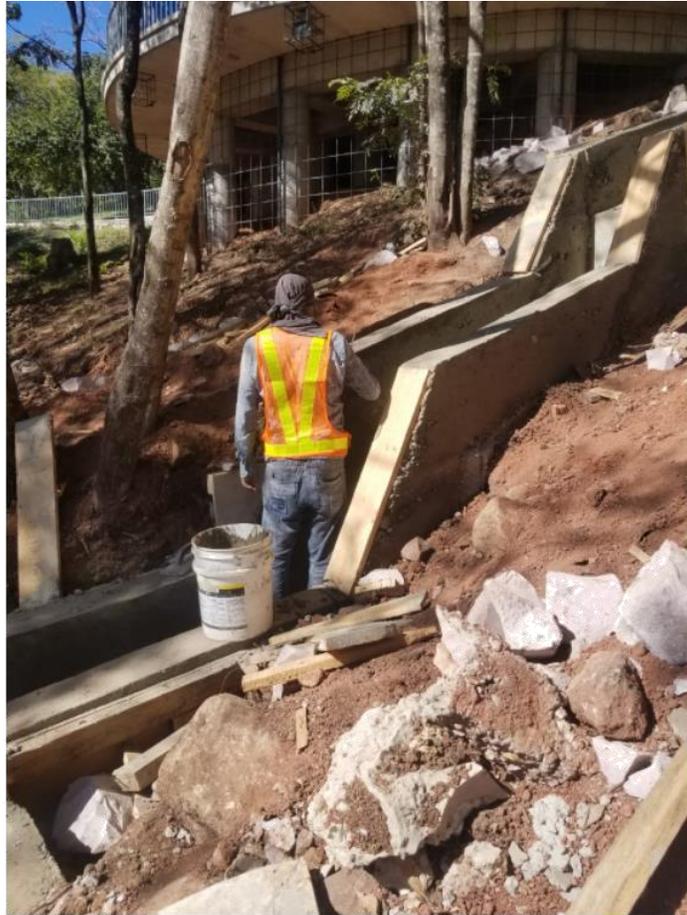
Supervisión de fundición con concreto ciclópeo de disipador en el cerro Juana Láinez. Consta de una sección de 40cm de canal, un peralte de 80cm y con una longitud de 15 metros. Se utilizó piedra ripio y concreto de 3000 psi. Se fundió utilizando concreto mezclado en sitio utilizando un camión dosificador.

Ilustración 25. Fundición de dissipador de concreto ciclópeo

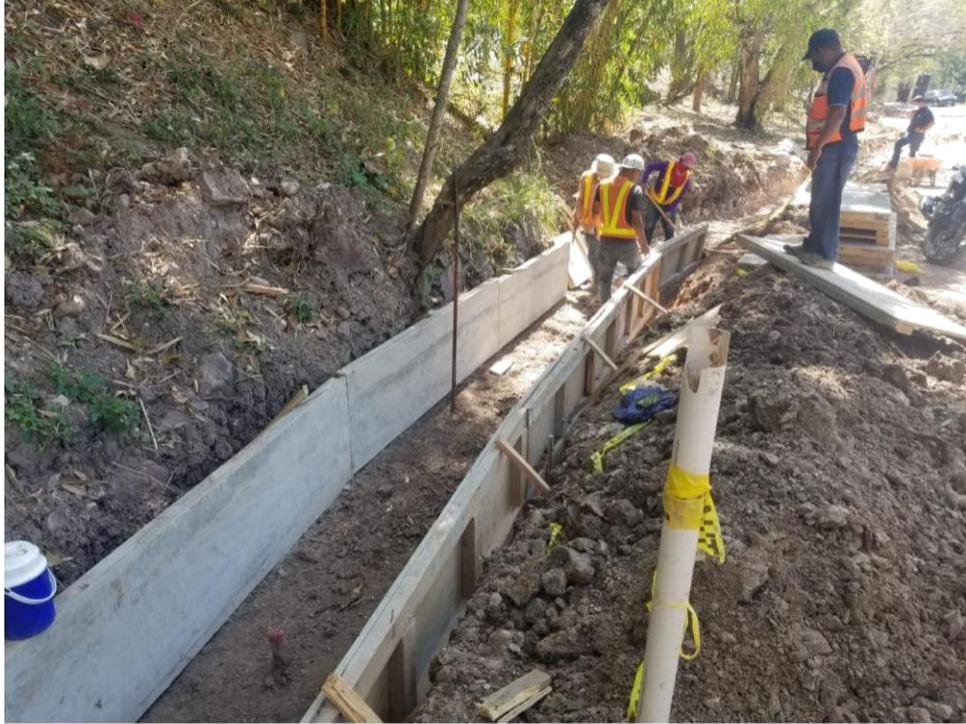
Supervisión de colocación de encofrado para conformar sección de cuneta de concreto ciclópeo. La sección que dispone la cuneta es de un ancho del canal de 50cm, un peralte de 60cm con una longitud de 55m, se utilizará concreto de 3000 psi y piedra de ripio para dicha obra.

Ilustración 26. Colocación de encofrado para cunetas de concreto ciclópeo

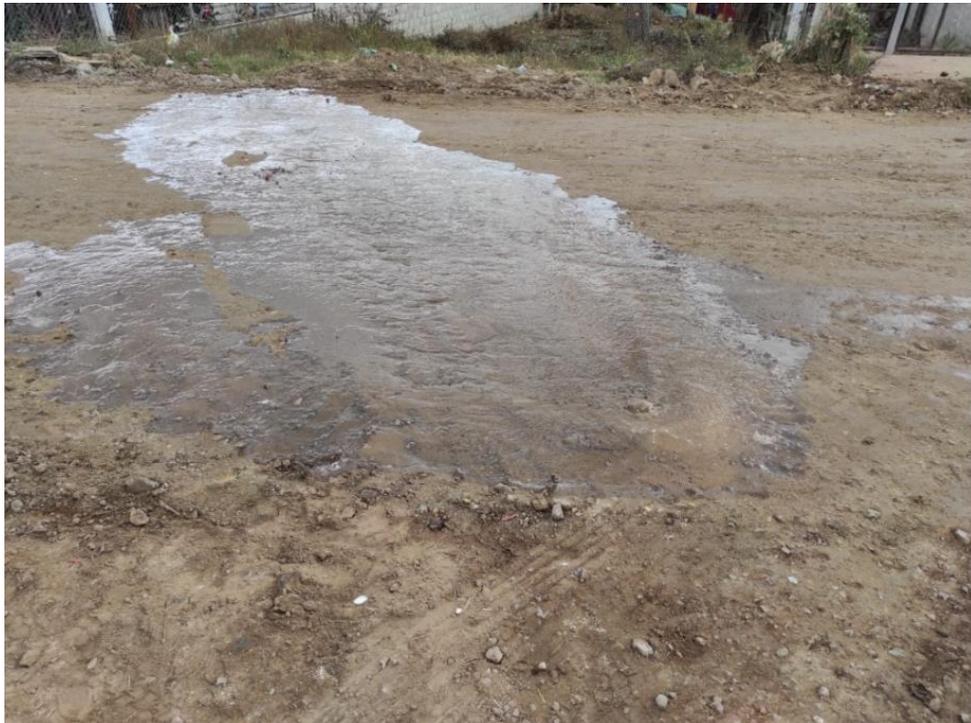
Ilustración 51. Reparación de tubería de 1/2 pulgada sobre la estación 1+445
