**UNIVERSIDAD TECNOLÓGICA CENTROAMERICANA**

**INFORME DE PRÁCTICA PROFESIONAL**

**ESCUELA AGRÍCOLA PANAMERICANA**

**ANA VALERIA MADRID BRITO**

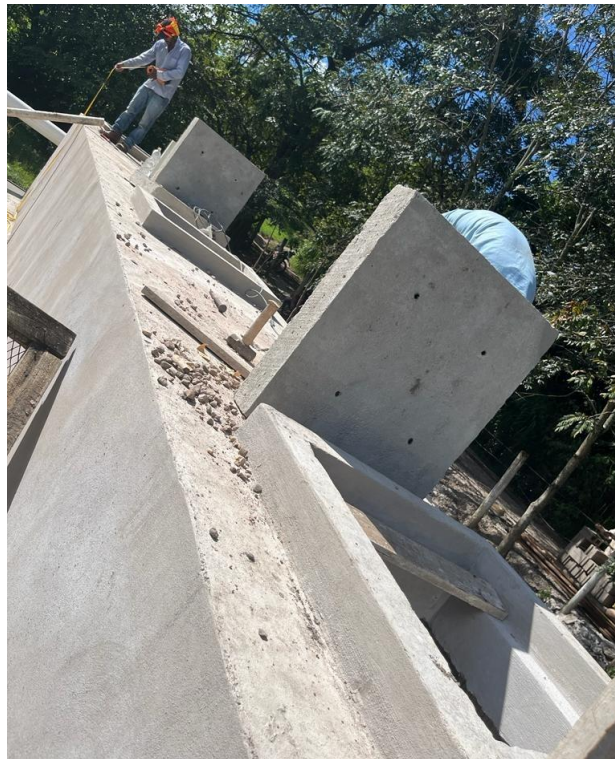
**Ilustración 46. Rompiendo solera de concreto superior**

Así mismo, se determinó un problema no antes visto, se construyó la solera perimetral de concreto armado sin introducir los tubos de ventila de PVC de  $\phi 3''$  que van sobre ellas, dando la orden de romper esa parte de la solera para poder incluir estos tubos.

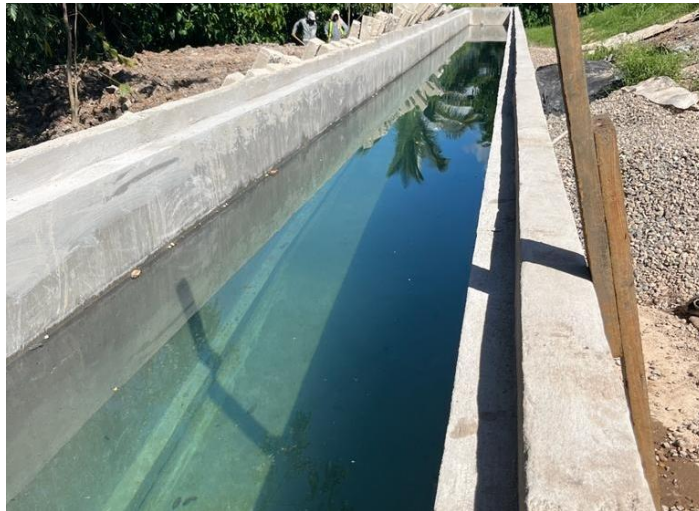
**Ilustración 48. Sistema FAFA lleno hasta nivel de agua**

Este día se llenó el sistema FAFA y el sedimentar hasta el nivel de agua requerido siendo este de 1.465 metros desde el falso fondo, esto para realizar la prueba de estanqueidad, ya que esta prueba tiene como propósito asegurar la ausencia de fugas en cualquier sistema en el que intervengan fluidos a presiones iguales o distintas a la atmosférica.

Se repite el procedimiento con los cinco datos para ambos sistemas, concluyendo que el caudal es menor al especificado de  $Q=0.0014 \text{ gal/min}^3$ , se concluye que ambos sistemas no sufren fugas en su estructura.

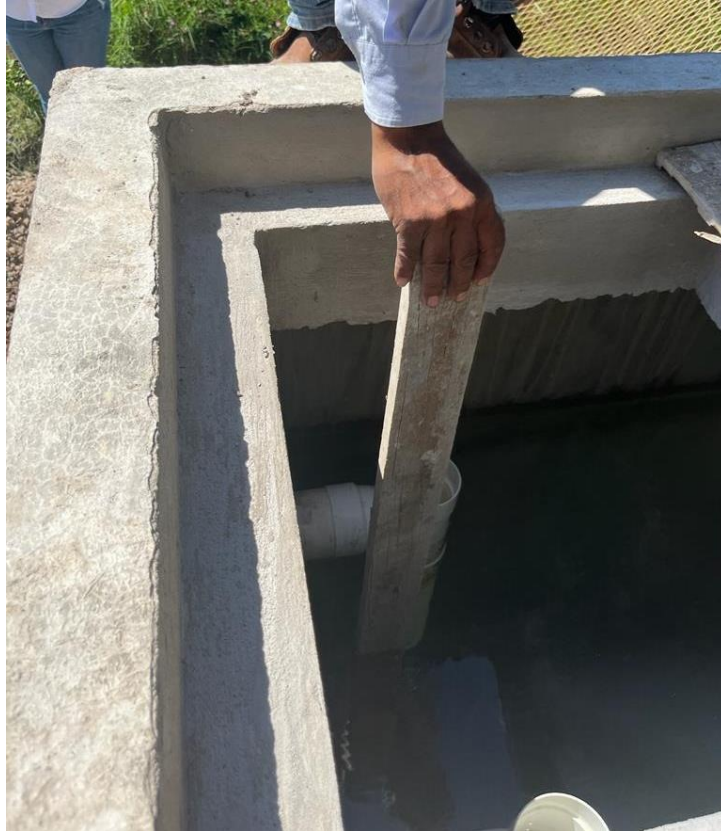
**Ilustración 49. Toma de dato nivel de agua perdido en cm**

A cada hora durante el día, se tomaron los datos haciendo uso de la cinta métrica, esto para tomar el dato de cuanto baja el nivel de agua durante el día completo, tomando los datos de volumen de agua que se tiene inicialmente, siendo este de 1.465 metros para el sistema FAFA y 1.505 metros para el sedimentador, se introduce un palo de madera para facilitar la lectura del nivel de agua, obteniendo el nivel de agua que queda marcada en el mismo para posterior hacer una memoria de cálculo de estos.

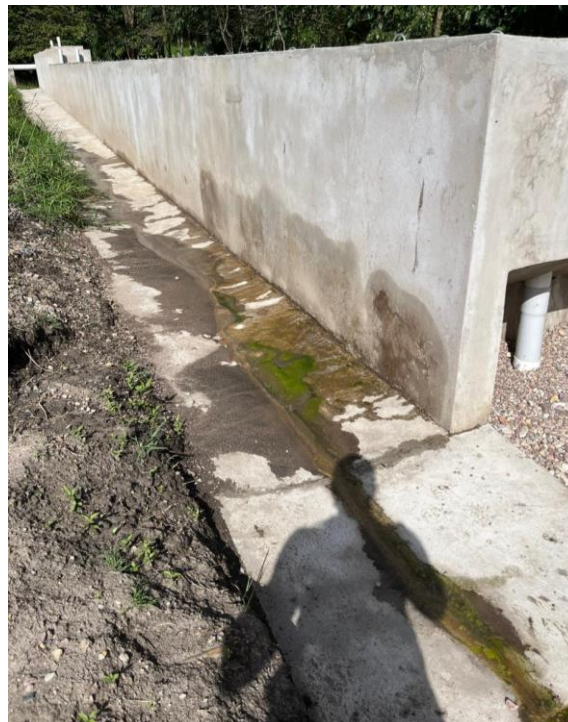
**Ilustración 86. Fugas de líquido en el sistema FAFA**

Sin embargo, el usuario presentó un reclamo formal acerca de una fuga presente en el sistema FAFA, la Dirección de Infraestructura se hizo presente ya que todas las obras ejecutadas por la Dirección tienen garantía de calidad.

La fuga proviene del fondo del sistema FAFA, se ha dado un plazo de tiempo para poder solventar la problemática, se le ha dado la opción al contratista del presente proyecto aplicar un impermeabilizante para colocar por fuera de la estructura, ya que si el impermeabilizante se colocara por dentro del sistema esto generaría un mayor costo y se detuviera la funcionalidad del sistema, se le ha dado un plazo corto de tiempo para buscar un buen proveedor y solventar la problemática lo más antes posible, ya que el líquido que está saliendo no ha sido tratado por el sistema FAFA, y esto podría generar un foco de contaminación en el área.

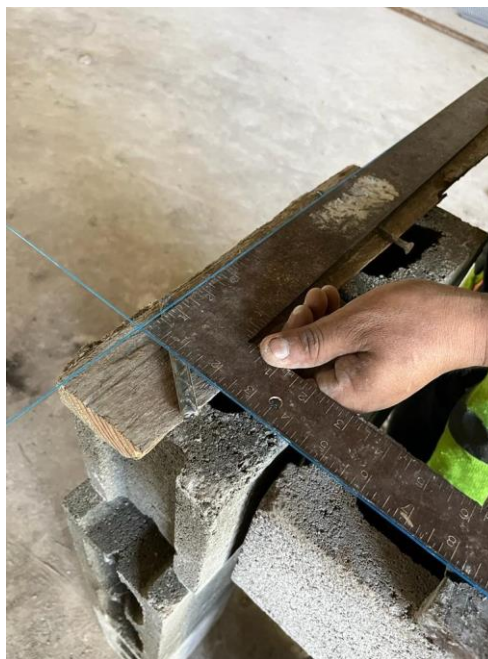
**Ilustración 96. Verificación de eje central**

Así mismo, se verificó el eje principal del Auditorio A1 ya que la distancia no coincide con lo que la arquitecta asignada tiene plasmado en el software de diseño del presente proyecto.

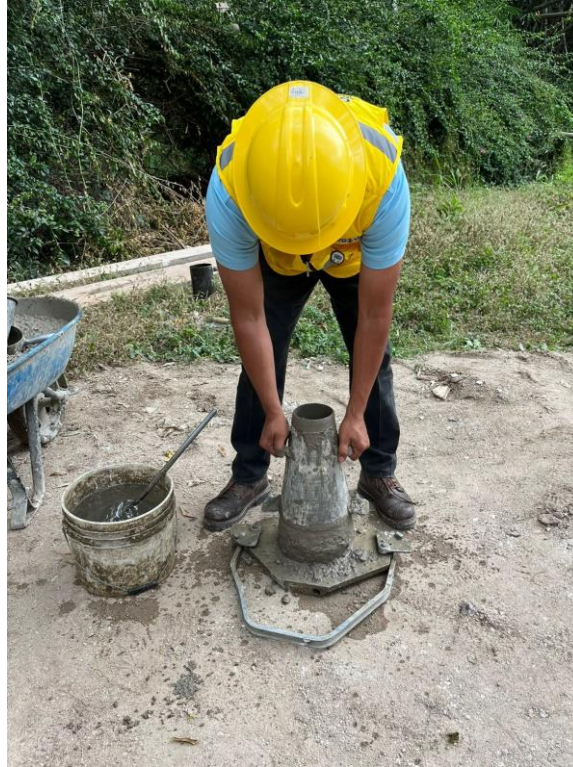
**Ilustración 111. Prueba de revenimiento**

La muestra medida debe de estar dentro de un rango establecido, o tolerancia, del revenimiento pretendido. Se ha obtenido el dato de cuanto bajó el concreto en pulgadas, Se trata de concreto con buena o excelente trabajabilidad. El revenimiento usado para concreto estructural se sitúa entre 2 y 6 pulgadas.

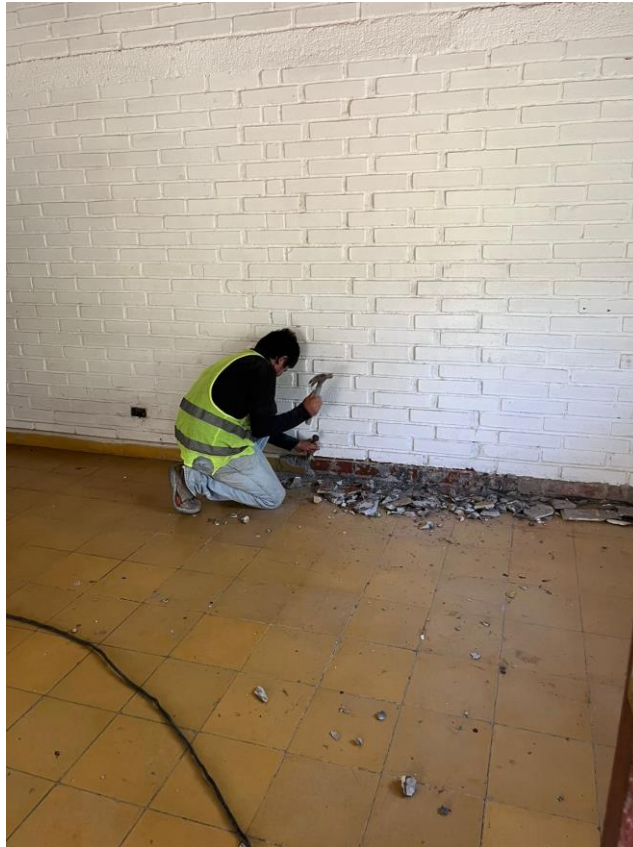
**Ilustración 141. Demolición de zócalo**

Se realizó la demolición de piso de zócalo de mosaico de 10cm en mal estado, incluye botado y acarreo.
