**PRÁCTICA PROFESIONAL**

**PROYECTO: COMISIÓN PARA EL CONTROL DE INUNDACIONES DEL  
VALLE DE SULA**

**PRESENTADO POR: EDUARDO JOSÉ CABALLERO FIGUEROA**

**ENERO 2021**

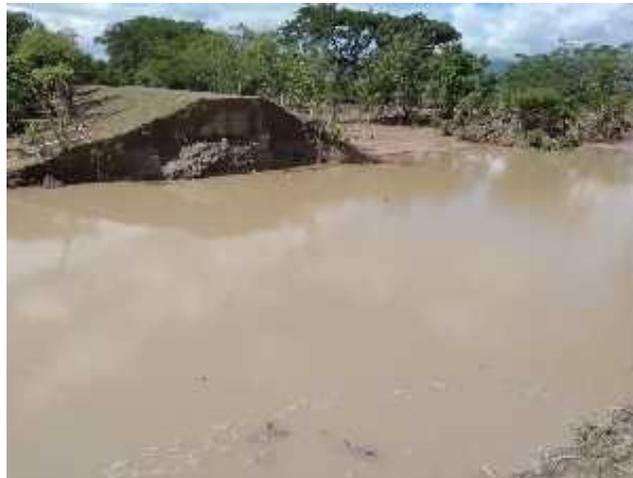
*Ilustración 15. Boquete en margen izquierda de Canal Maya.*

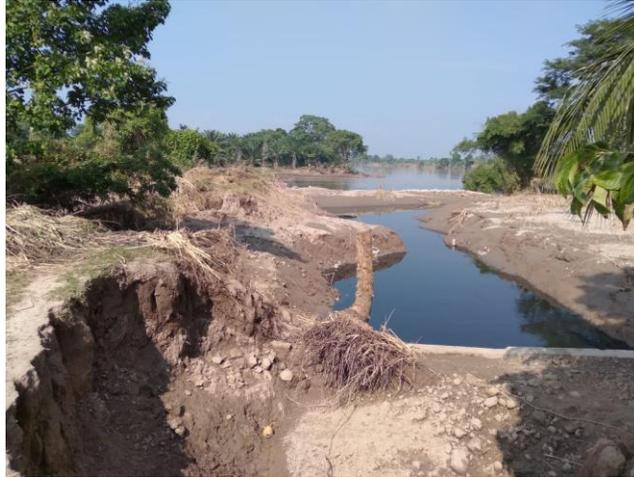
*Ilustración 16. Boquete en Canal Guanchias, margen derecha de Río Ulúa.*

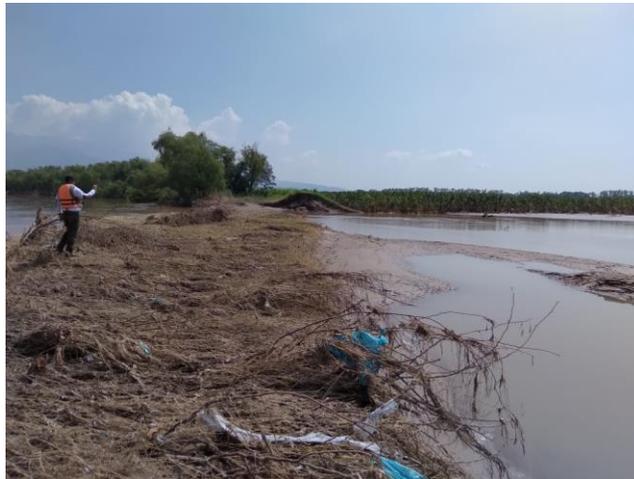
*Ilustración 17. Boquete en Finca Casmul, margen derecha Río Ulúa.*

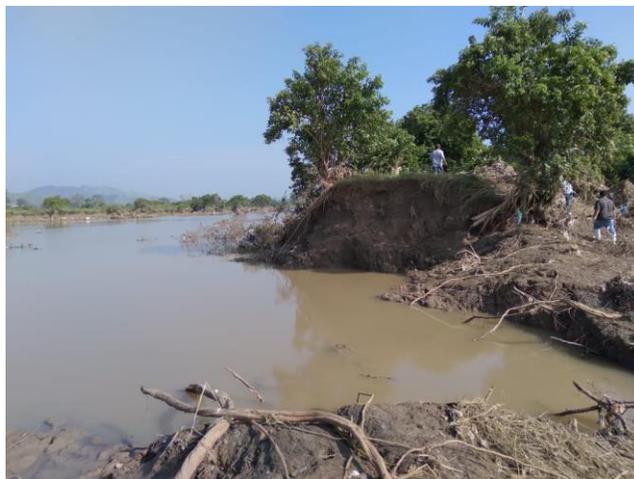
*Ilustración 18. Boquete en La Frontera, margen izquierdo Canal Chotepe.*

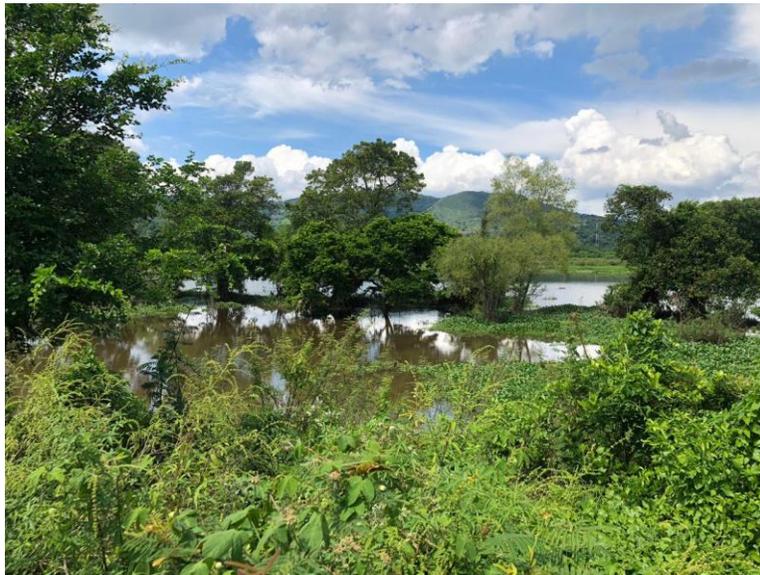
*Ilustración 20. Inundación por desbordamiento de Rio Ulua en Potrerillos, Cortés.*

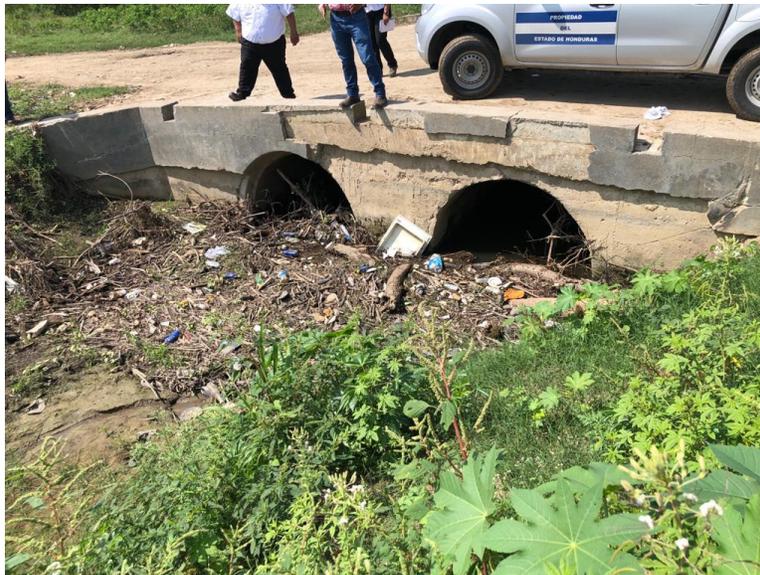
*Ilustración 26. Agua estancada en Alcantarilla en Santa Rita, Yoro.*

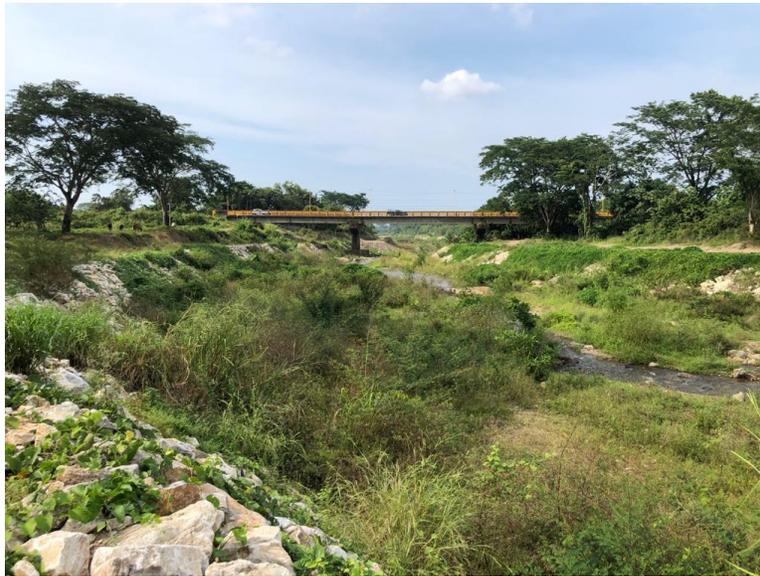
*Ilustración 28. Vegetación en escollera de Río Guaymitas.*

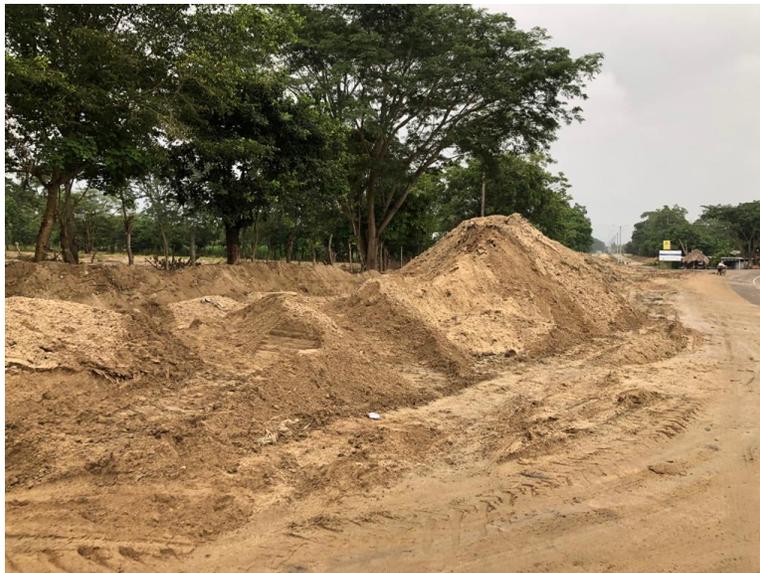
*Ilustración 40. Banco de sedimento en canal de Quebrada Jocomico.*
