PROYECTO DE GRADUACIÓN

“SAN JUANCITO FÉRTIL MEDIANTE EL RENACER ARQUITECTÓNICO”

RESTAURACIÓN DE EDIFICACIONES MINERAS EN SAN JUANCITO,

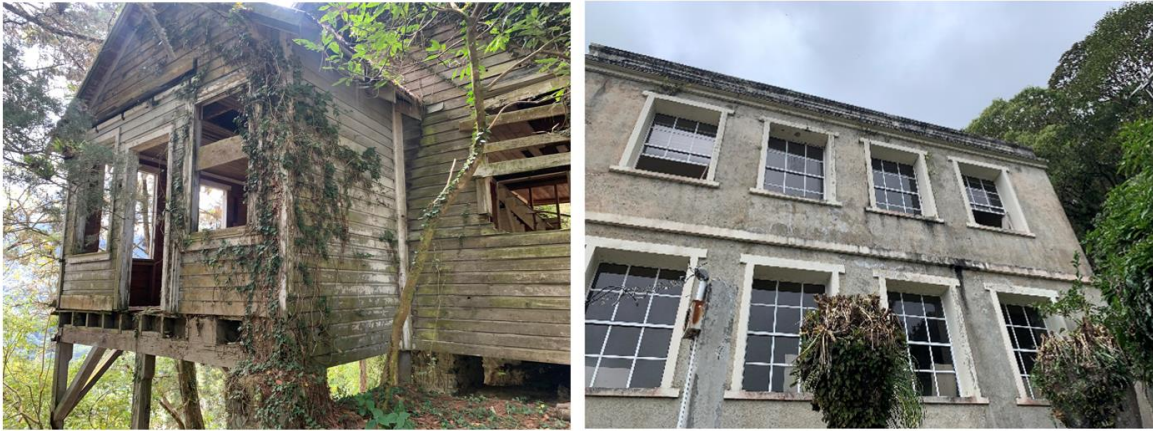
Ilustración 9. (Izq.) Antigua residencia de los funcionarios de la compañía minera, actualmente en abandono. (Der.) El antiguo Consulado de los Estados Unidos en abandono y con problemas estructurales.

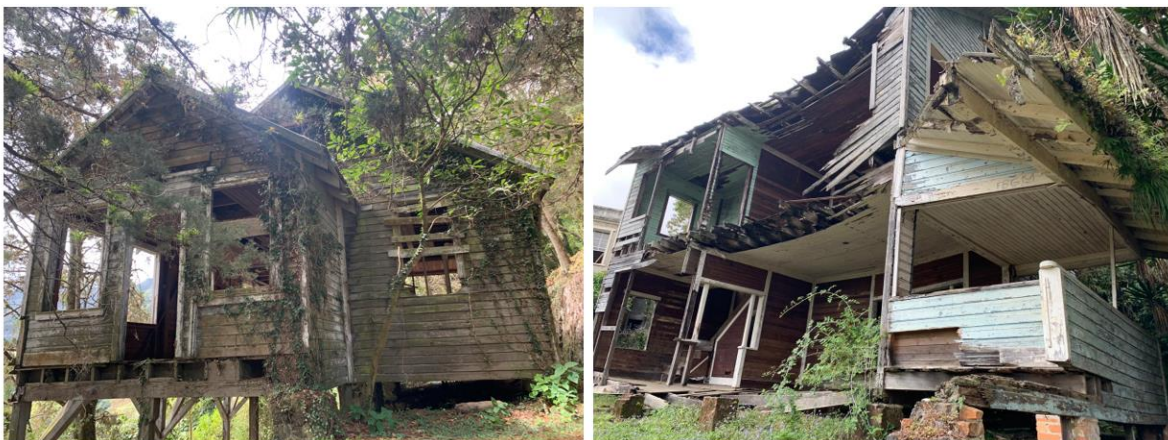
La gran cantidad de residencias que destacaban el estilo arquitectónico norteamericano y la presencia extranjera en lugar o en el antiguo campamento minero, actualmente se encuentran en condiciones de abandono, sin ningún uso definido, con las ventanas rotas, puertas clausuradas, desplome parcial, láminas de zinc desprendidas u oxidadas, madera podrida, etc. (*Ilustración 11*).

Ilustración 11. Residencias antiguas en estado crítico, año 2020.

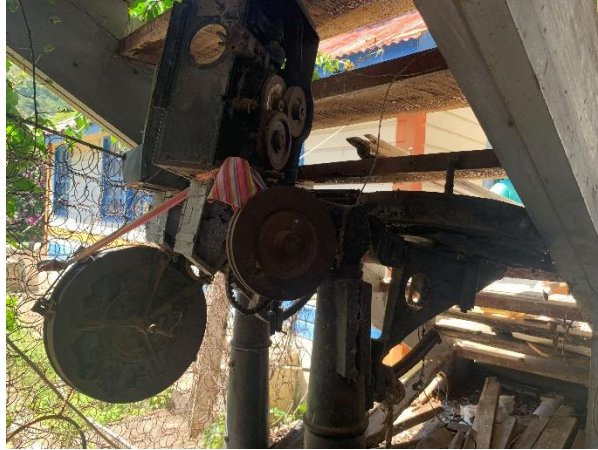
El cine fue uno de los rubros más lucrativos en esa época; la empresa Clamer, vendió el aparato de reproducción fílmica a los señores Coleman y Hernández en 1923, para hacer sus proyecciones en el teatro Excelsior en San Juancito. (*El Cronista*, 1923). La comunidad aún posee esa máquina proyectora, seguramente la primera del país, lo triste es que se encuentra a la intemperie bajo las gradas de una de las viviendas de la aldea, comprometiendo su estado y ocasionando daños severos a través de los años. (*Ilustración 13*).

Ilustración 13. La primera máquina proyectora; actualmente se encuentra al exterior, bajo las gradas de una vivienda, año 2020.

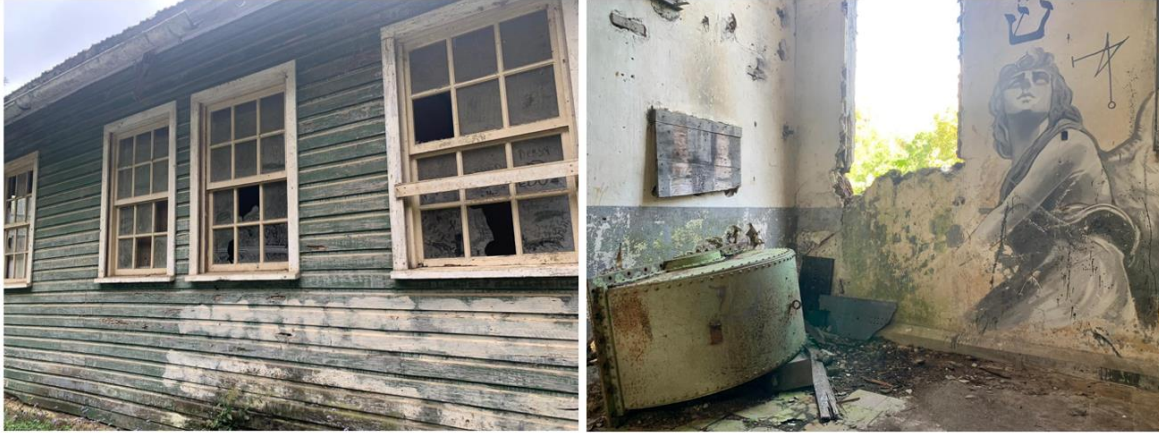
También menciona que, aún existen pobladores que siguen dañando los bienes, algunos los utilizan como espacios para consumir drogas, destruyen la protección de las entradas para dañar el interior, los niños juegan a quebrar los vidrios de las ventanas con piedras, rayan las paredes, roban las piezas u otros materiales para revenderlos, entre actos deliberados. (*Ilustración 14*).

Ilustración 14. (Izq.) Vidrios rotos de las ventanas de las antiguas residencias. (Der.) Murales-Grafiti en las paredes de la Antigua Planta de Energía Hidroeléctrica.

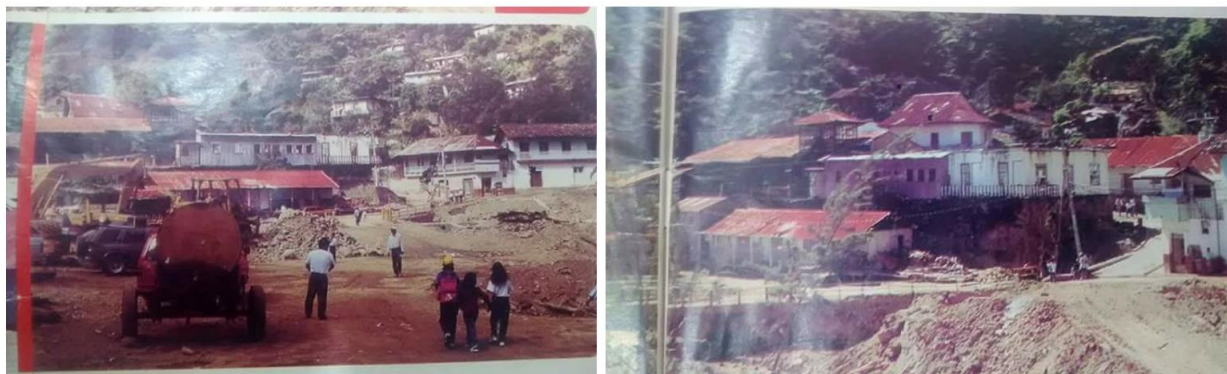
El huracán Mitch marcó el comienzo del deterioro de la edificación; los pobladores del lugar relatan que, durante la catástrofe, La Planta se inundó hasta su punto más alto por estar próxima al río, dejando a su paso una gran cantidad de sedimentos en el interior de la edificación. Los

Ilustración 15. Zona próxima y acceso a la edificación después del Huracán Mitch, 1998.

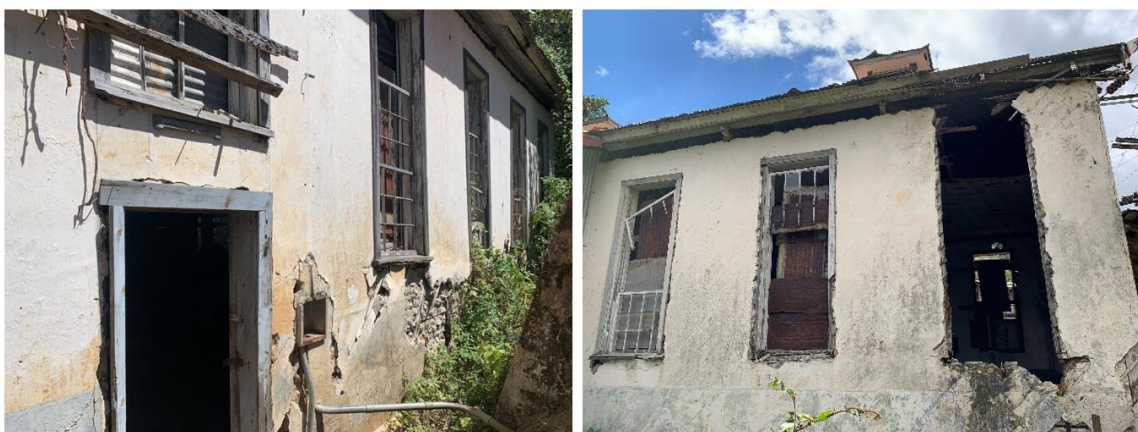
Los daños fueron enormes y la condición del bien nunca volvió a ser la misma. A partir de esto, se vio inmerso en el abandono por su deplorable estado. Las personas al verlo en ese estado continuaron dañándolo, quebrando los vidrios de las ventanas, robando piezas, rayando paredes y se ha convertido en un espacio para consumir drogas. Los miembros del Patronato mencionan que, el IHAH realizó un levantamiento para inventariar el inmueble como bien de interés cultural en el 2009, pero pese a ver la necesidad urgente de intervención, no se ejecutó en su momento ningún plan de restauración. (Ilustración 16).

Ilustración 16. La Antigua Planta Hidroeléctrica en condición de desplome y con problemas de humedad o destrucción, año 2020.

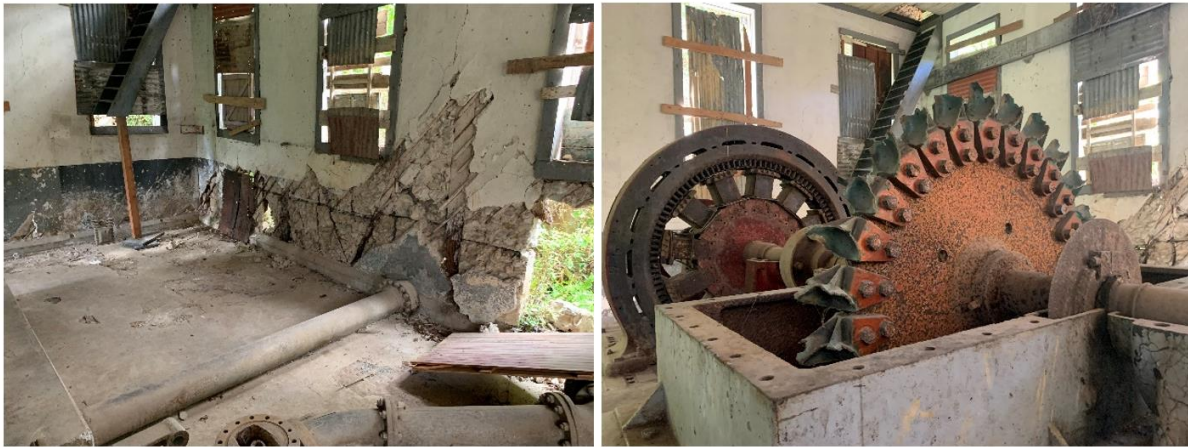
La situación de hoy en día es deplorable, las paredes se encuentran casi desplomadas, el techo se levanta poco a poco, las turbinas se dañan o pierden piezas cada vez más, la humedad está generando graves problemas estructurales; nombrando algunos de los significativos problemas. Los dirigentes del Patronato, a partir del año pasado han tomado medidas de acción ante el alarmante estado. (Ilustración 17).

Ilustración 17. Pared de La Antigua Planta Hidroeléctrica con problemas estructurales y turbinas dañadas a través de los años, año 2020.

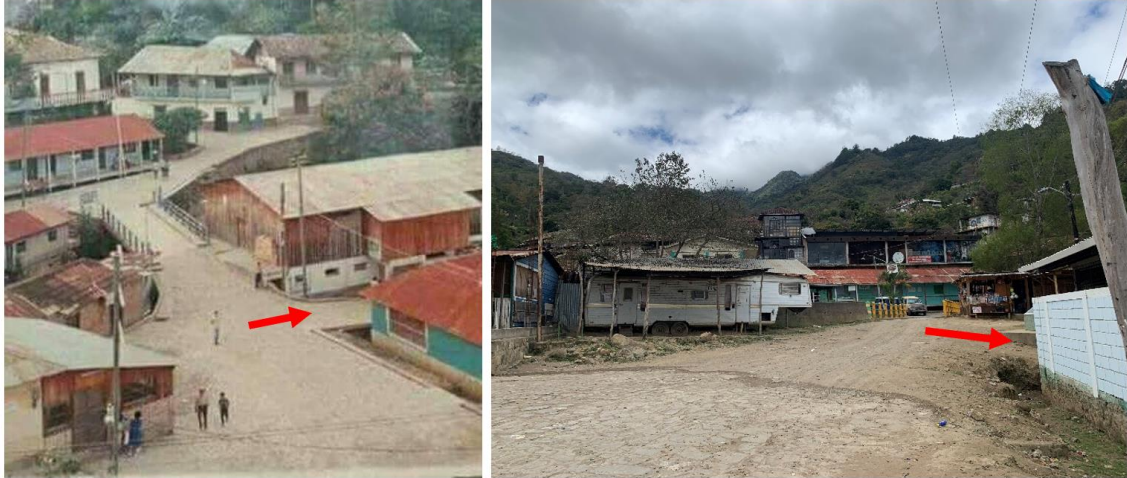
Estos importantes aspectos de La Antigua Planta de Energía se vieron alterados por las secuelas del Huracán Mitch, en 1998. En ciertas fotografías se puede observar que antes del desastre natural, el camino que dirigía a la edificación se encontraba en óptimas condiciones, pero por estar próximo al río, se vio altamente perjudicado generando grandes cambios e irregularidades. (Ilustración 18).

Ilustración 18. Comparación de las condiciones del acceso y entorno a la edificación, años 1990 y 2020.

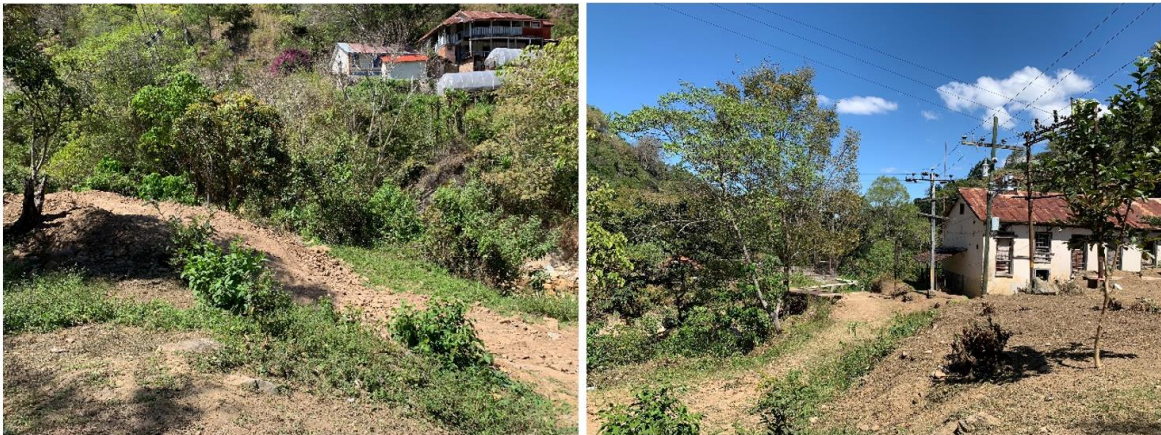
Actualmente, el acceso no cuenta con señalización que conduzca al visitante hacia el inmueble, pese a que se encuentra en la zona céntrica del pueblo; esta es una de las razones por las que no recibe mayor atención, ya que el turista no conoce de su ubicación o existencia. El sendero se encuentra en malas condiciones, presenta abultamientos de tierra y monte que ocasionan serios problemas principalmente en épocas de lluvia. (*Ilustración 19*).

Ilustración 19. Sendero hacia La Antigua Planta de Energía Hidroeléctrica. Nótese las malas condiciones en que se encuentra; no es un acceso universal y podría ocasionar lesiones o caídas.

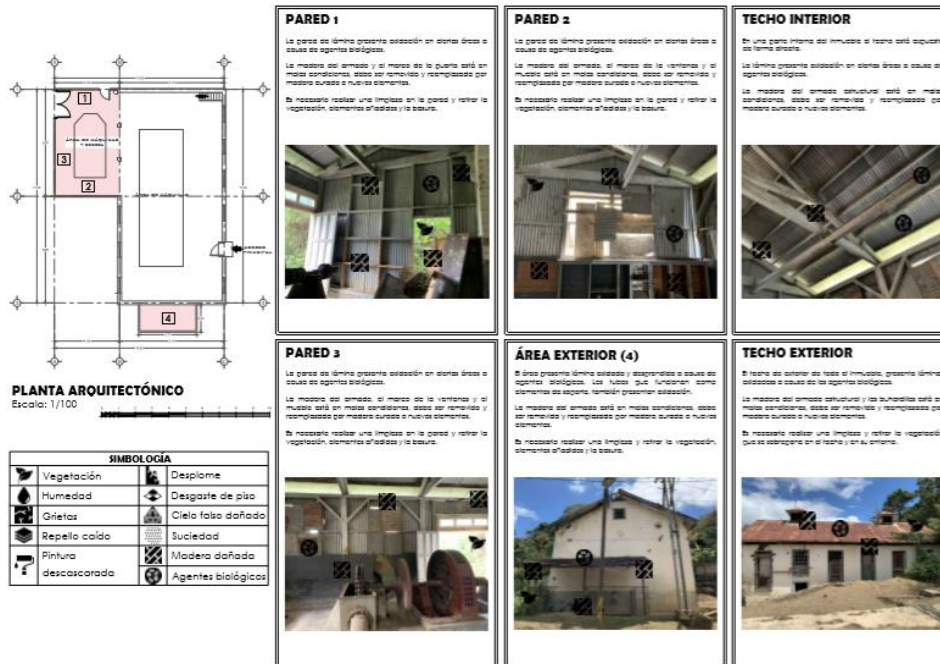
Ilustración 76. Ficha de diagnóstico de las paredes 1,2,3 y 4; techo exterior e interior de La Antigua Planta Hidroeléctrica, San Juancito.

El análisis y dictamen del estado actual del edificio se realizó a través de fichas de diagnóstico, que ayudaron a determinar el correcto procedimiento de restauración y conservación de los elementos del inmueble. Se encontró deterioro o desplome parcial en la estructura del techo, piso, paredes y columnas, además de humedad, vegetación, óxido, suciedad, grietas y patologías en la madera.

El desmoronamiento del repello y pintura en mal estado deben ser removidos. Las huellas y grietas deberán ser eliminadas para evitar la penetración y salir al exterior.

El desmoronamiento del repello y pintura en mal estado deben ser removidos y reemplazados. Las huellas y grietas deberán ser eliminadas para evitar la penetración y salir al exterior.
