PRÁCTICA PROFESIONAL

ACABADOS DE PAREDES, PISO Y CIELO ECOLÓGICO Y SU IMPLEMENTACIÓN EN

HONDURAS, CONDOMINIOS TERRANOVA

ABRIL, 2018

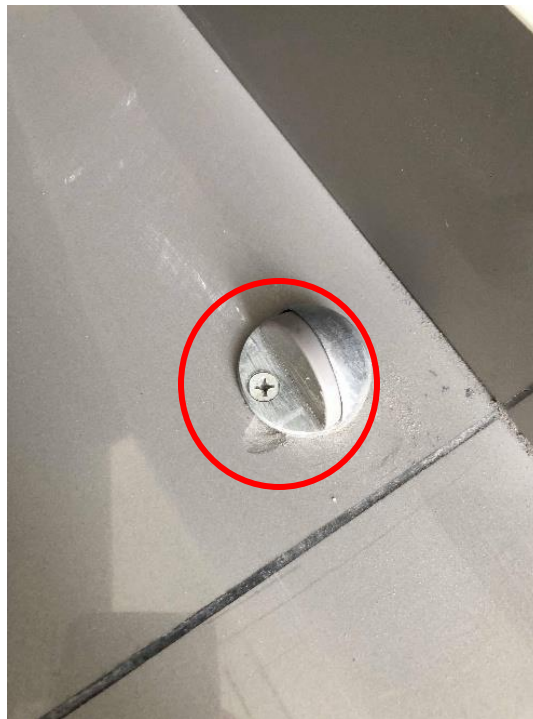
Ilustración 54. Daño en cerámica por colocado de tope

- Se realizó ficha detallando cada error, faltante o problema que existiera en el nivel, haciendo un recorrido minucioso y preciso para presentar a reunión con cada empresa subcontratada encargada de las tareas mencionadas.

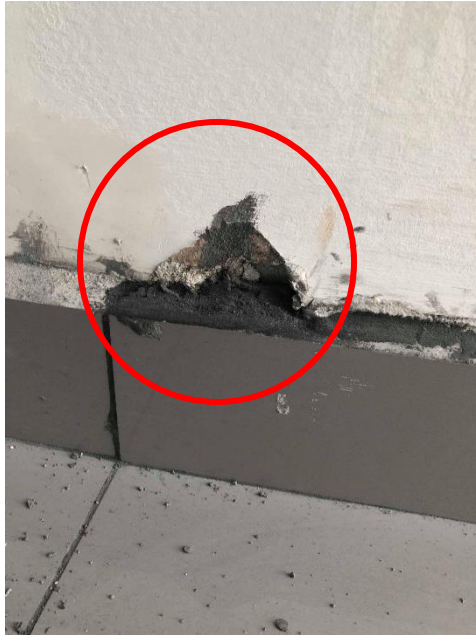
Ilustración 55. Daño de zócalo

- Reportes de problemas en los condominios, por ejemplo en el 2D se presentó daño de zócalo y necesitaba atención.

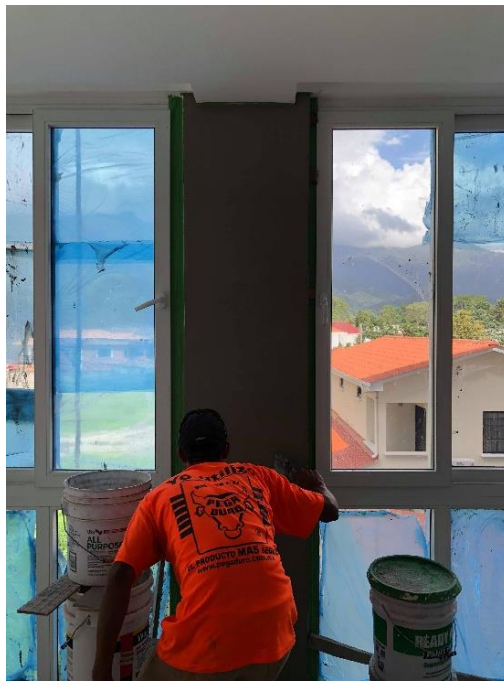
Ilustración 59. Reparación en pared de sala

- Se hizo un recorrido por el nivel 3 y se mostraron unos problemas en pared de la sala del condominio 3DP, no estaba a plomo, y fue comprobado por el arquitecto supervisor ya que se notaba por la colocación de la cerámica.

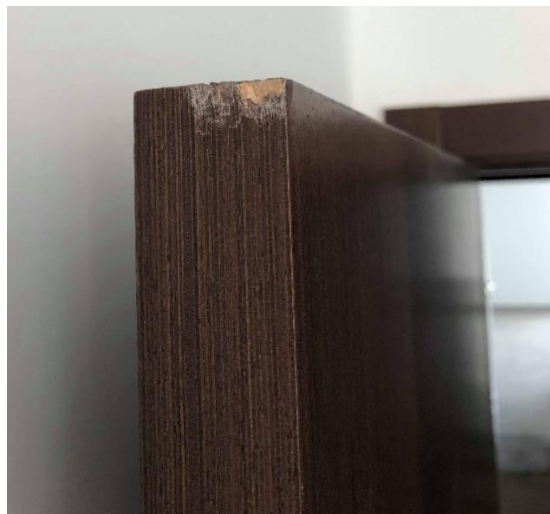
Ilustración 62. Daño en puerta principal

- Se hizo un recorrido en el condominio 5D, ya que debía estar preparado para la pre-entrega a los clientes, que consiste en la participación del dueño, anotando cada detalle que muestre algún error o no sea de su agrado.
- Entre las anotaciones estaba el daño de la puerta principal, en la parte superior se nota la formica que consiste en un material resistente formado por varias capas de papel prensadas e impregnadas en una resina, se emplea principalmente en la industria del mueble para forrar el conglomerado de madera.
- El problema es que no se está teniendo cuidado al momento de ingresar otras herramientas o materiales al condominio, el método para proceder a mejorar el daño es primero lijar la superficie y emplear un marcador para madera evitando que sea notorio.

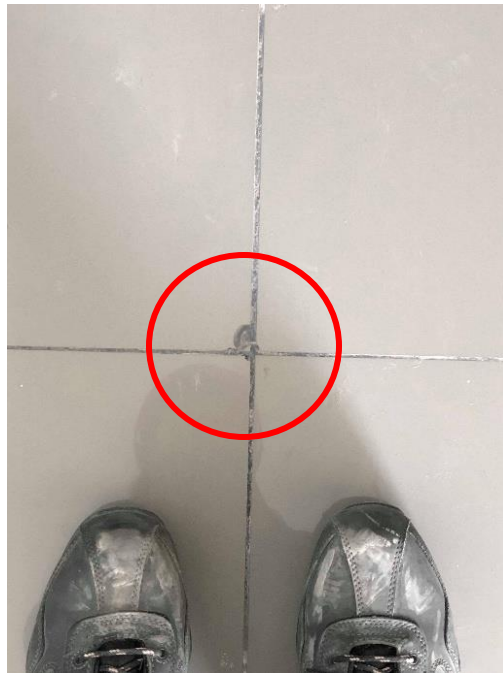
Ilustración 63. Cerámica dañada en sala

- Se realizó la pre-entrega en condominio 1A, se hicieron anotaciones de detalles que necesitan mejoría. En la sala se observó una cerámica desportillada, pudo ocurrir por la caída de una herramienta pesada o simplemente descuido del albañil al momento de colocarla la pieza.
- Las dimensiones de la cerámica es de .60x.60, porcelanato rectificado color gris, rectificado por sus características, "Son aquellas que ofrecen una superficie casi continua, en la cual las juntas apenas se distinguen. Sus bordes están cortados de forma totalmente recta, lo que se llama "canto vivo" y con ausencia de bisel en los cantos. Esto hace que la sensación que aportan es de un suelo o pared totalmente continua y sin juntas aparentes." (Jana Reformas, 2018)

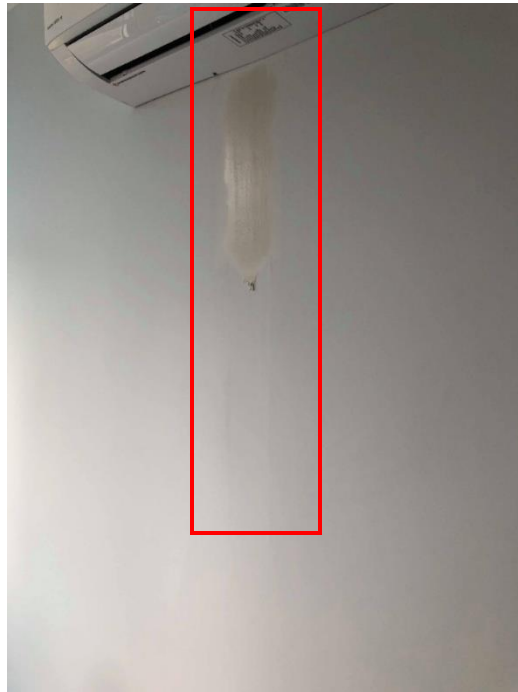
Ilustración 64. Resane de pared

- Entre las anotaciones se mostró que se tiene que resanar una pared, ya que como se muestra en la imagen se nota la junta de la pared de bloque con tabla de yeso.
- Para el proceso de resane se debe limpiar la superficie, y el albañil debe ser preciso para colocar la mezcla, ya que el recubrimiento debe quedar parejo.
- Una vez seque la mezcla se prosigue a lijar, y por último el retoque de pintura blanca.

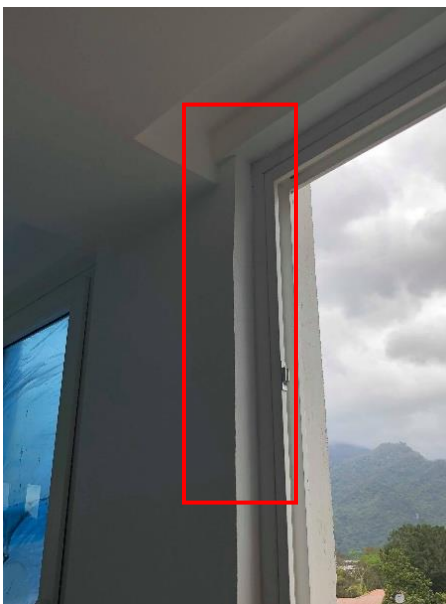
Ilustración 66. Daño en pared condominio 3DP

- En el condominio 3DP la pre-entrega fue el día sábado 24, y se hicieron anotaciones en el condominio. Como se puede observar en la imagen la parte superior de la pared no está alineada, y el corte no se ve bien.

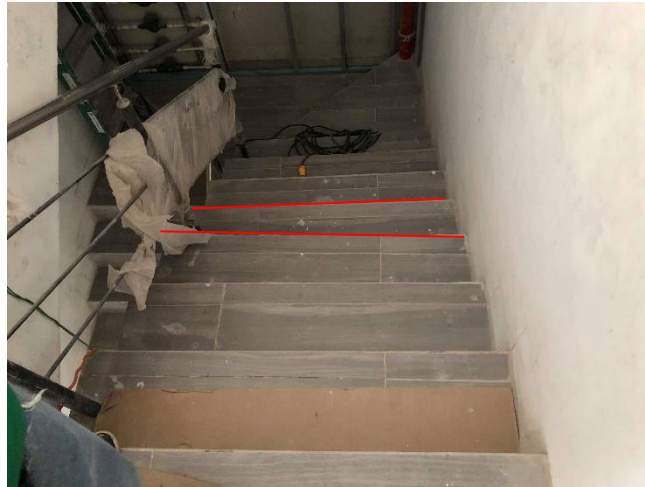
Ilustración 91. Error en cubo de gradas

- Se reportó pendientes de áreas comunes, en las gradas del nivel 6 se observó que habían dos que tenían diferentes dimensiones.
- Se corroboró con un metro y si tenían 25 y 23 cms, cuando la huella debe tener 30cms.
- Para el fin de semana se agendó revisarlo, ya que es un sitio muy transitado y necesitan tener espacio para poder trabajar.

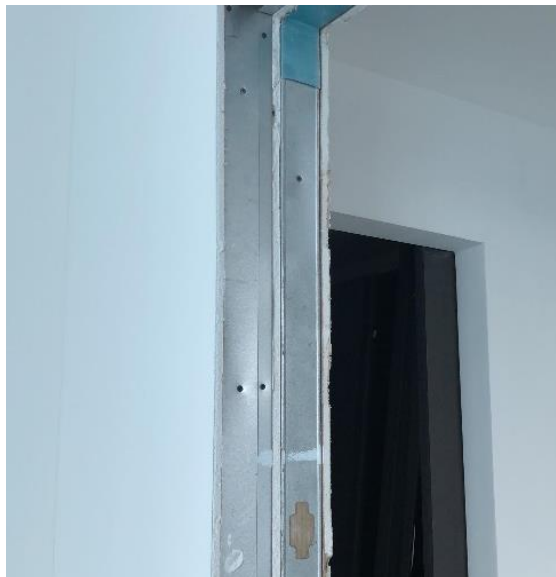
Ilustración 116. Solución errónea en boquete de puerta

- Se hizo el recorrido correspondiente del día lunes, ya que se actualizan listas y se reporta informe de los avances en general.
- Anteriormente se estuvieron realizando cambios en diferentes condominios, ya que estaban dentro de los pendientes de supervisión.
- En el condominio 6B se corrigió por segunda vez paredes descuadradas, ya que en el primer intento se colocó una especie de doble pared porque era la manera más económica de solucionar el problema, no era una solución factible.

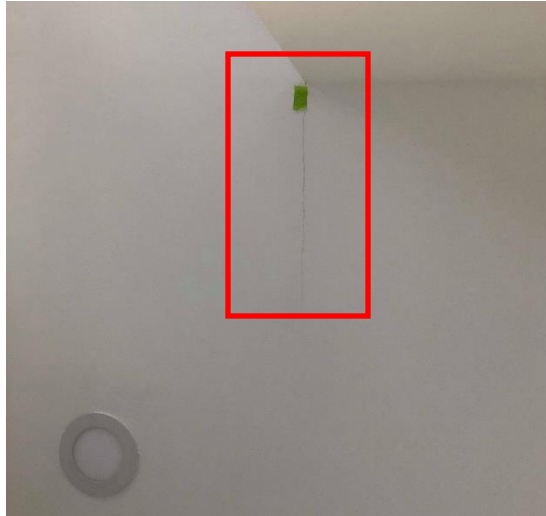
Ilustración 120. Fisura en cielo falso

- Se reportó que tanto como en paredes y cielo falso se están presentado fisuras, puede ser por movimientos del edificio o simplemente exceso de recubrimiento al momento de enmasillar.
- Podemos definir que las grietas y fisuras son el resultado visible de las tensiones que sufren los paramentos o materiales a consecuencia de unas tensiones mayores en la capacidad de resistencia de los elementos constructivos.
- Entre las causas principales de aparición de grietas y fisuras se pueden enumerar las siguientes:
 1. Por movimientos de la estructura.
 2. Fisuras y grietas por esfuerzos higrotérmicos.
 3. Grietas y fisuras por errores a la hora de proyectar.
 4. Grietas y fisuras por defectos de los materiales.
 5. Por errores en la ejecución.

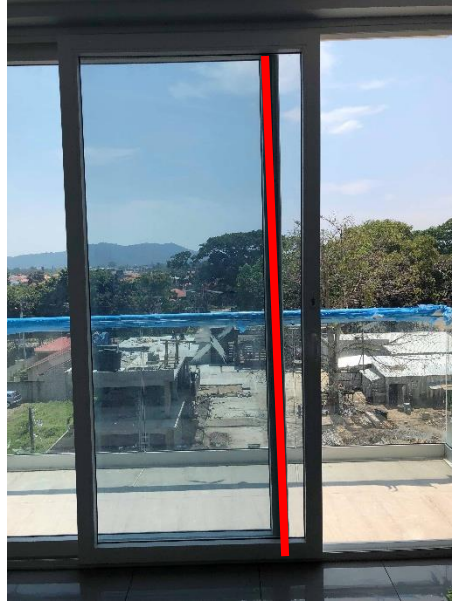
Ilustración 139. Desnivel en puerta corrediza

- En el condominio 5A se observó un problema con la puerta hacia la terraza, estaba a desnivel, se recomendó tener una mejor supervisión con el personal cuando se trabaja en la terraza, ya que por accidentes se pueden provocar daños.
