UNIVERSIDAD TECNOLÓGICA CENTROAMERICANA

PRÁCTICA PROFESIONAL

DIMEX MÉDICA

INGENIERO EN BIOMÉDICA

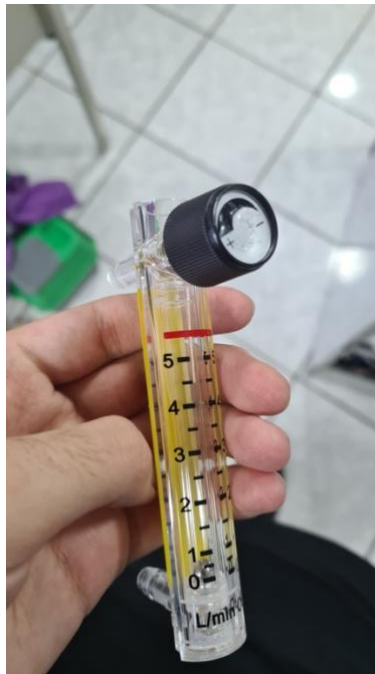
Un cliente trajo consigo un concentrador de oxígeno Lovego OX-5A en mal estado, por admisión propia reveló que había golpeado la perilla del flujómetro del equipo y desde entonces no mantenía el flujo deseado. La inspección visual del equipo reveló que el flujómetro presentaba una rajadura de aproximadamente 2 cm desde la perilla hasta la marca de nivel de 4.5 LPM (Figura 8). En el almacén de equipos en mal estado se encontraba un ejemplar del mismo modelo del equipo del cliente. Se decidió por trasplantarse el flujómetro de este equipo en mal estado al del cliente. El funcionamiento del equipo del cliente, fuera de la falla del flujómetro, era nominal por lo cual no se realizó ningún trabajo sobre los demás componentes del equipo. Al reemplazarse el flujómetro, el equipo fue devuelto al cliente.

Figura 8 - Flujómetro Roto de Lovego OX-5A

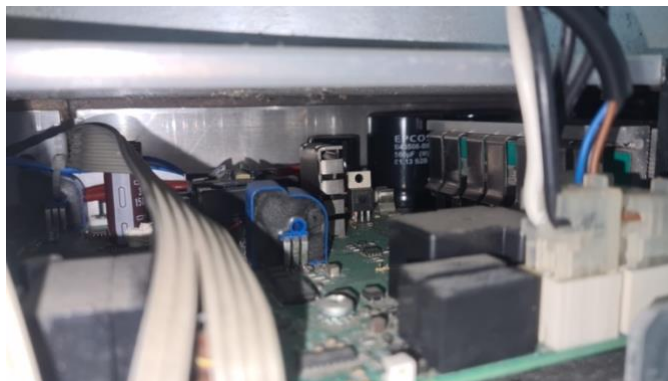
La Región de Salud Departamental de Cortés realizó una solicitud de servicio para una centrifuga refrigerada Thermo Fisher Sorvall ST40R, reportando que el freno de la centrifuga no funcionaba. Dos técnicos de Dimex Médica se trasladaron al recinto donde se albergaba el equipo y procedieron a investigar el origen de la falla. Al desarmar parcialmente el equipo, se dieron cuenta que un gecko había ingresado al interior del equipo y se electrocutó sobre la placa principal. Debido a esto y al peso considerable del equipo, los técnicos informaron a la Región que se debía trasladar el equipo al taller de Dimex Médica para realizar el mantenimiento correctivo correspondiente. Una vez se obtuvo la autorización de parte de la Dirección Nacional de Bienes del Estado, los técnicos fueron devuelta a la Región y retiraron el equipo. Una vez en el taller, se volvió a tomar nota del estado del equipo. Este presentaba el error E-36, que el manual de mantenimiento define como un NMI (Non-Maskable Interrupt), una falla grave que no puede ser ignorada por el equipo causada por un sobrevoltaje o sobrecorriente en la placa principal (Figura 12). Se procedió a desarmar el equipo nuevamente, revelando la placa principal. Los técnicos habían retirado la mayor parte del cuerpo del gecko, pero cierta suciedad y los restos de la cola seguían presentes. Estos fueron debidamente retirados y se procedió a probar algunos elementos a corto alcance, como lo fueron un par de resistencias de cerámica y un transistor MOSFET. No se encontraron indicios de fallas en estos componentes. Retirar completamente la placa implicaba un gran esfuerzo debido al peso de los componentes de refrigerado y la bahía de la centrífuga, por lo cual se determinó que primero se realizaría una limpieza lo más efectiva posible sobre las partes visibles de la placa para observar si seguía presentando el error E-36.

Figura 12 - Placa Principal, Montada, de Centrifuga Thermo Fisher ST40R

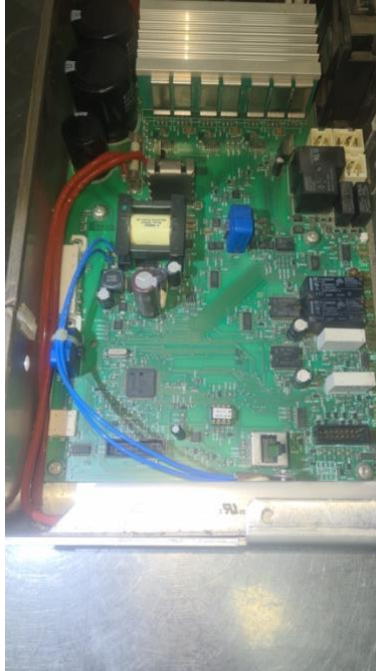
Con la centrifuga refrigerada mayormente desensamblada, fue posible retirar completamente el casete de aluminio que aloja la placa principal (Figura 14). A plena vista no presentaba daños como quemaduras o capacitores quemados, sin embargo, se encontraba sucia y con restos de lo que aparentaban ser huevillos de cucaracha. Se extrajo la placa para iniciar un análisis a fondo de los componentes para determinar si presentaba daños en su parte inferior y para realizar una limpieza integral de la placa, retirando polvo, suciedad y restos de insectos.

Figura 14 - Placa Principal, Desmontada, de Centrifuga Thermo Fisher ST40R

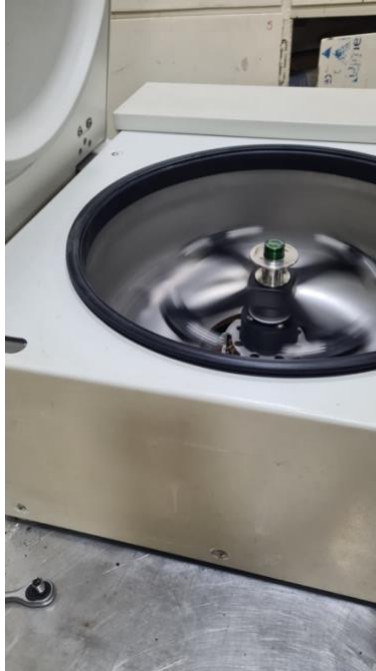
Una vez la centrifuga refrigerada fue rearmada, ahora con los hilos de cáñamo siendo accesibles desde el exterior del equipo, se encontró una falla al notarse que la centrifuga podía cerrarse pero no abrirse. Revisando a detalle, se encontró que uno de los motores de cierre se había desincronizado, es decir, mientras uno de los motores pasaba a la posición de apertura (Figura 17), el otro pasaba a la posición de cierre, únicamente siendo posible abrir la compuerta del equipo mediante los hilos de cáñamo. Observando los motores del equipo, se notó que contaban con dos switches, donde al estar presionados indicaban que el equipo estaba cerrado y al liberarse indicaban que estaba abierto. Uno de estos switches se encontraba en la posición contraria, lo cual fue posible corregir al presionarlo manualmente con una llave Allen. El rearmado del equipo estaba por finalizar cuando uno de los técnicos dejó caer accidentalmente el panel frontal del equipo mientras este estaba conectado, lo cual causó un daño severo al puerto de comunicación RJ45 de la pantalla. Debido a esto, no fue posible entregar el equipo este día.

Figura 17 - Centrifuga Thermo Fisher ST40R Funcional previo a Accidente

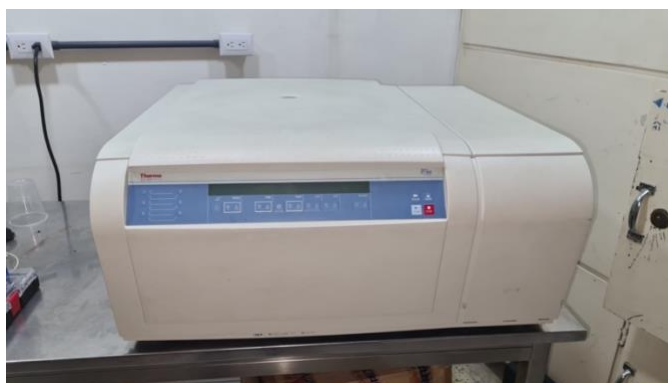
Se retiró la placa de la pantalla LCD de la centrifuga refrigerada y se examinó a detalle. Debido a la caída del panel frontal y el consecuente tirón sobre el puerto RJ45 original, se observó que dos puntos de soldadura resultaron dañados y una pista fue interrumpida. Fue necesario desoldar todos los pines del antiguo puerto RJ45 para poder reemplazarlo por un puerto nuevo y luego se reestableció la continuidad de la pista dañada al colocar una cantidad mínima de estaño sobre el punto de interrupción. Esta tarea fue realizada por el técnico encargado de las esterilizadores debido a que es el miembro del equipo con mayor destreza en soldadura electrónica. Una vez completado este proceso, se finalizó el rearmado del equipo (Figura 18). Se programó una rutina de 15 minutos, llegando a 3000g a una temperatura de 5 °C. Sin embargo,

el equipo nuevamente presentó la falla E-36, indicativa de un sobrevoltaje o sobrecorriente. La falla se registró durante la fase de aceleración, sin embargo, al abrir manualmente el equipo a 5g, se notó que el freno electrónico no estaba funcionando. Se determinó que el equipo sería devuelto a la Región Departamental de Salud, contigua al HNMCR, debido a que la autorización para retirar el bien nacional caducaba ese día.

Figura 18 - Centrifuga Thermo Fisher ST40R, Rearmada

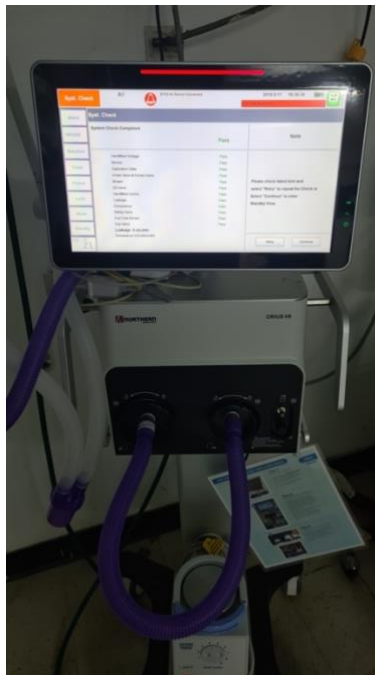
Se realizó una visita de servicio al HNMCR para seguir con el proceso de mantenimientos sobre los ventiladores mecánicos CRIUS V6. Uno de estos ventiladores (Figura 20) pasaba todas sus pruebas iniciales en su check-up integrado, sin embargo, presentaba una falla en su sensor de oxígeno. Se intentó cambiar la celda de oxígeno y calibrar el equipo, pero no fue posible. Un desarme parcial del equipo reveló que mecánicamente se encontraba en buen estado, por lo cual se determinó que, nuevamente, la falla presente se relacionaba a la lógica del equipo y sería necesario realizar un cambio de su placa principal.

Figura 20 - Ventilador Mecánico CRIUS V6, HNMCR, UCIA

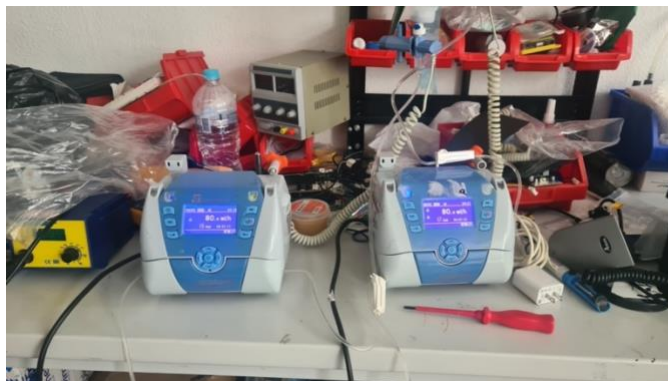
Se continuó con las calibraciones de bombas de infusión, resultando en dos bombas calibradas (Figura 21). Ambas presentaban una leve falla sobre su sensor de burbujas, sin embargo, únicamente era necesario remojar un poco la venoclisis sobre el punto donde se fijaba al sensor en la bomba.

Figura 21 - Calibración de Bombas de Infusión Samtronic Icatu S

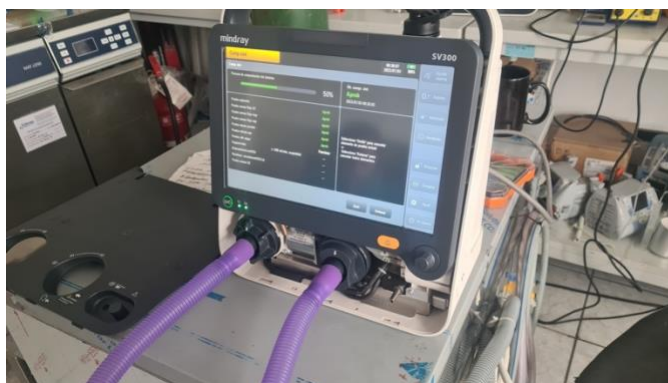
Se recibió un ventilador mecánico Mindray SV300 proveniente del Hospital Bendaña (Figura 22), el cual presentaba problemas de fuga y sobre su celda de oxígeno, ambos problemas siendo causados por el deterioro natural dado por el uso del equipo. Se utilizó un kit de mantenimiento menor que únicamente consiste en repuestos para los empaques en O (O-rings) y la membrana de la válvula inspiratoria y un repuesto de celda de oxígeno. Se restauró el funcionamiento del equipo el mismo día, pero no se entregó al hospital.

Figura 22 - Ventilador Mecánico Mindray SV300, en Pruebas

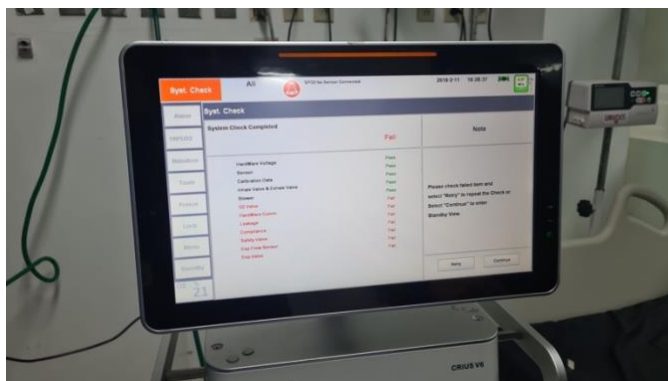
Se continuó el trabajo sobre el ventilador mecánico atendido el martes, ahora con una placa principal nueva. Con esta placa el equipo dejó de pasar su check-up inicial, pero su celda de oxígeno no volvió a registrar errores (Figura 23). Al no encontrar más opciones viables, el técnico determinó que el equipo sería retirado del hospital, sin embargo, primero se solicitaría una unidad en almacenaje en Tegucigalpa para trasladarla al hospital para que de esa forma mantengan la misma cantidad de equipos.

Figura 23 - Ventilador Mecánico CRIUS V6, Mal Estado

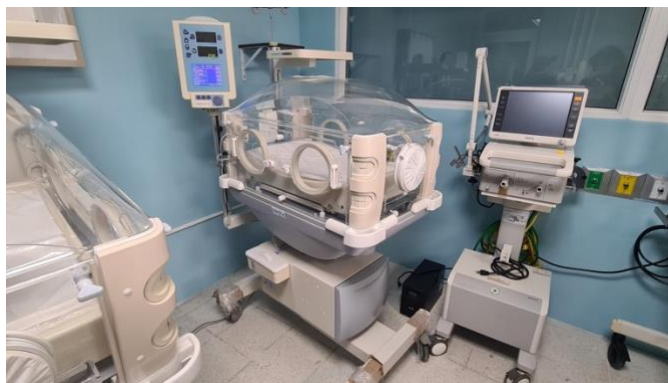
Se realizó una visita de servicio al HLMV para reparar algunas incubadoras cerradas que presentaban problemas (Figura 27). Se encontraron restos de leche, orina, sangre, gazas, envoltorios de jeringas y esparadrapo debajo de la balanza (camilla) del neonato, filtros saturados y objetos bloqueando la ventiladora del equipo. Debido a la naturaleza de estos errores de usuario, se determinó que se volvería a capacitar al personal sobre el uso de las incubadoras.

Figura 27 - Incubadoras NatalCare LX, HLMV, UCIN

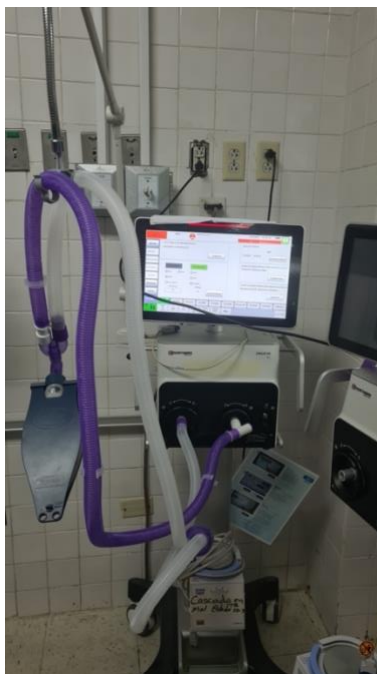
Se continuaron las labores de mantenimiento de los ventiladores mecánicos CRIUS V6 del HNMCR. Uno de los equipos que se había dejado bajo observación fue trasladado de cubículo, sin embargo, el personal de la UCI no tuvo el cuidado de reconectar el equipo al suministro de oxígeno, por lo cual el equipo cicló por un tiempo indeterminado sin oxígeno, invalidando completamente el periodo de prueba (Figura 31). Se dejó bajo observación nuevamente y se le hizo mención del personal de evitar desconectar el equipo del suministro de oxígeno o, de ser necesario, procurar que la desconexión sea lo más breve posible. Otro de los ventiladores se encontraba en mal estado, donde presentaba fallas de su válvula inspiratoria. Se intentó calibrar, sin embargo, presentaba fallas durante su funcionamiento, por lo cual se dejó en observación mientras se determina la causa de esta fallas.

Figura 31 - Ventilador Mecánico CRIUS V6, Desconectado de Suministro de Oxígeno
Fuente: Elaboración propia (2023).

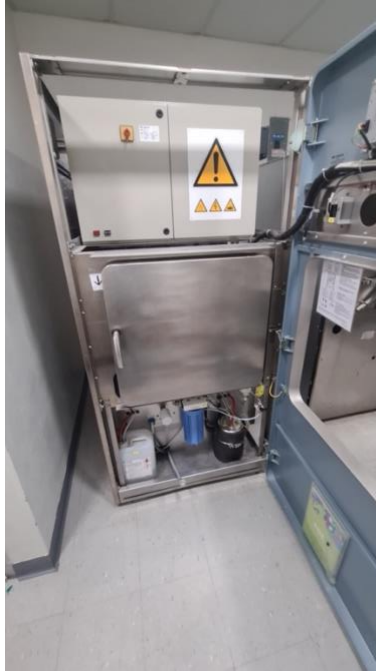
Se realizó una visita técnica al Hospital del Valle debido a que dos de sus equipos de esterilización habían fallado. Una de sus autoclaves presentaba una falla en su compuerta. Se accionaba de forma neumática, con una válvula de seguridad que se accionaba en el evento en que quedara atrapada alguna bandeja o la mano de algún miembro del personal. Esta válvula de seguridad estaba accionada de forma perpetua, por lo cual se procedió a realizar un desmontaje parcial del equipo. La válvula funciona mediante un mecanismo de émbolo, el cual había sido bloqueado por suciedad, lo cual permitía el escape del aire dentro de la compuerta. Se limpió el mecanismo y se reincorporó al equipo, donde este ahora se accionaba correctamente. Otra esterilizadora de baja temperatura (Figura 32) presentaba una falla al terminar su ciclo de esterilizado prematuramente. Examinando el equipo se encontró que el filtro de sedimentos en la línea de agua común se encontraba saturado, lo cual causaba la falla del equipo. Simplemente se retiró el filtro, reutilizable, y se limpió con agua y jabón. La compuerta del equipo se dejó abierta para que se realizara el aireado de la carga introducida, dejando un olor químico nauseante en el área.

Figura 32 - Esterilizadora Matachana 130 LF de Baja Temperatura, Hospital del Valle

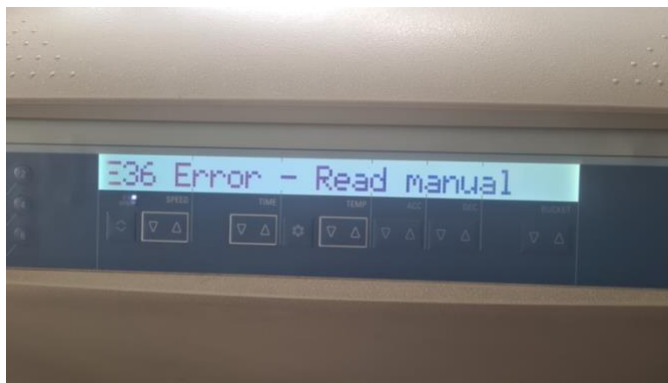
Se recibió una petición de servicio de la Región Departamental de Salud de Cortés, particularmente del Laboratorio de Tuberculosis. Se reportó que la centrifuga refrigerada que había sido reparada previamente no arrancaba, quedando completamente inutilizable (Figura 34). Se realizó una revisión del área donde se encontraba, cerciorándose de que la superficie estuviese nivelada para evitar errores por mal balance de la carga. Se encontró que la centrifuga había sido conectada a una UPS, lo cual limitaba la corriente que podía utilizar, por lo cual el equipo se negaba a arrancar. Una vez se reconectó el equipo a la red principal de electricidad, volvió a funcionar sin problemas.

Figura 34 - Centrifuga Refrigerada Thermo Fisher Sorvall ST40R

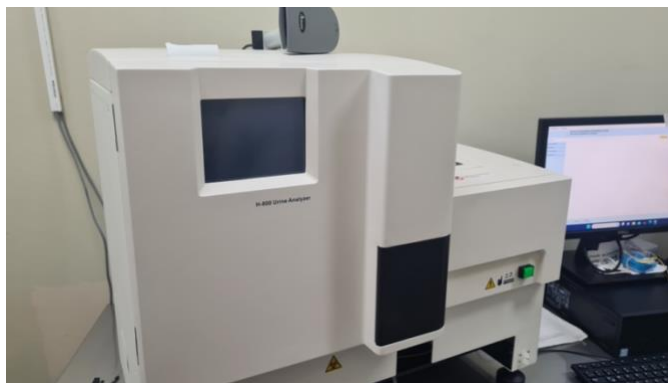
Figura 35 - Analizador de Orina, Dirui H-800, Mal Estado

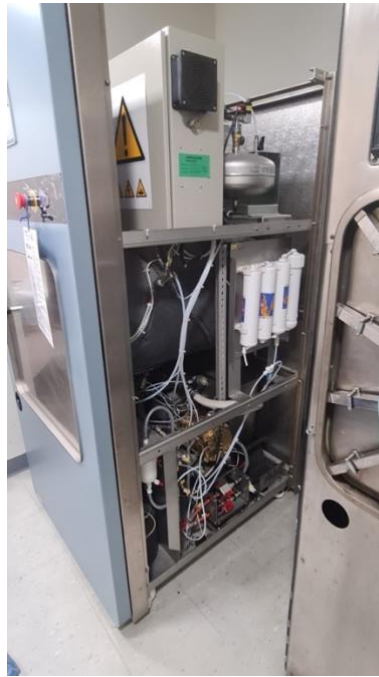
Se reportó una falla del esterilizador de formaldehído del Hospital del Valle (Figura 41). El técnico encargado de estos equipos le solicitó al personal de CEYE que le enviaran una grabación del equipo y pudo determinar a partir del video que una o ambas bombas del equipo habían fallado. Estas bombas son las responsables de trasladar el formaldehído líquido y el agua osmotizada a la recámara de esterilización. Efectivamente, al llegar a las instalaciones del hospital se retiró el panel lateral de la esterilizadora y ambas bombas se encontraban en mal estado causado por desgaste natural del equipo. Se reemplazaron ambas bombas y se realizaron las pruebas del rendimiento mecánicas integradas al equipo. Para verificar que el equipo funcionara adecuadamente, el técnico solicitó al personal de CEYE cargar el equipo con material por esterilizar y una prueba de hélice. El equipo completó el ciclo de esterilización de manera

Figura 41 - Esterilizador de Formaldehído, Hospital del Valle

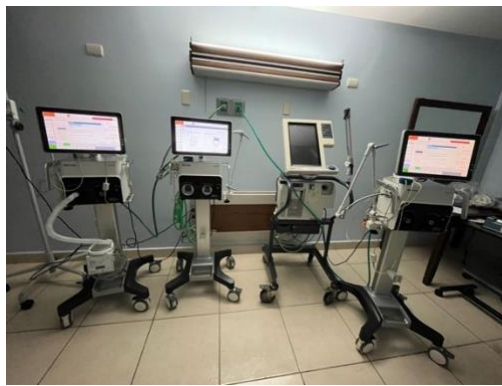
mantenimiento preventivo para los ventiladores se había sobrepasado, por lo cual el técnico encargado de estos equipos primeramente investigó el punto de falla más probable: los sellos de las válvulas inspiratoria y espiratoria. Efectivamente, los sellos de ambas válvulas se encontraban desgastados, sumándose también el desgaste a las celdas de oxígeno del equipo. Se reemplazaron los sellos de las válvulas y se calibraron los equipos, sin embargo, no fue posible cambiar las celdas de oxígeno ya que no había inventario de las celdas particulares que usan estos equipos, la celda tipo MOX-2. Los equipos se dejaron ciclando con un FiO2 del 21%, es decir, aire ambiente.

Figura 43 - Ventiladores Mecánicos CRIUS V6, UCI, Hospital Bendaña

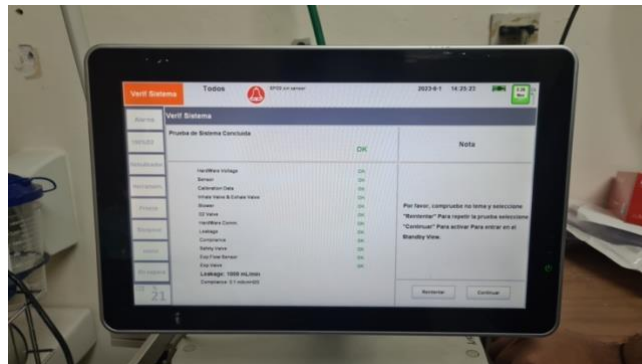
Uno de los ventiladores mecánicos de la unidad había sido dejado en pruebas previamente (Figura 46) debido a que este se había desconectado varias veces antes de que pudiera ser verificado por el personal de la empresa o la propia Unidad de Equipos Médicos del hospital. El equipo se encontró ciclando y con un registro de fallas limpio, sin embargo, se realizó una última prueba de rendimiento y se encontró una discrepancia grave. El equipo reportaba una fuga de 1000 ml/min, un volumen inaceptable, sin embargo, no se encontraron fugas internas ni en el circuito de prueba. El equipo fue puesto a prueba nuevamente varias veces y no volvió a presentar este error, por lo cual se consideró en buen estado.

Figura 46 - Prueba de Rendimiento, Ventilador CRIUS V6, Falso Positivo, HNMCRC
 Fuente: Elaboración propia (2023).

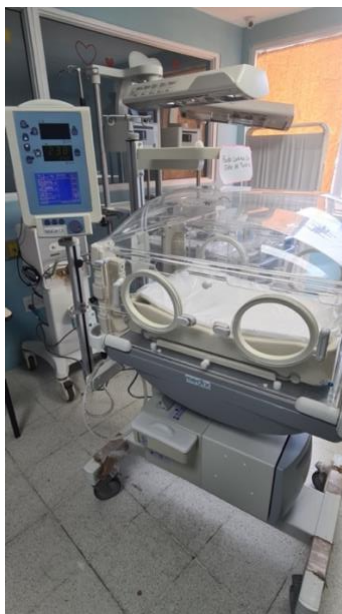
El Hospital Leonardo Martínez Valenzuela reportó que dos de sus incubadoras NatalCare LX (Figura 48) reportaban alarmas graves (no mudables) que entorpecían las labores de la sala UCIN. Ambas de estas incubadoras fueron apartadas para que fueran verificadas. En ambas incubadoras se encontraron errores de usuario en lo que concierne al ensamblaje correcto de estas. Para una de ellas, los empaques entre la compuerta lateral y el difusor de aire se encontraban al revés, dejando un espacio considerable entre la puerta de acceso y el empaque, causando una fuga del flujo de aire laminar. Para la otra, la manga de acceso rápido se encontraba amarrada a sí misma en vez de haber sido colocada de tal forma que sea posible abrir o cerrarla al rotar un eje simple. Se ensamblaron correctamente ambas incubadoras y se dejaron funcionando por una hora, donde no reportaron falla alguna. Por ende, se reportó que el incidente fue causado por error de usuario.

Figura 48 - Incubadora NatalCare LX, en funcionamiento

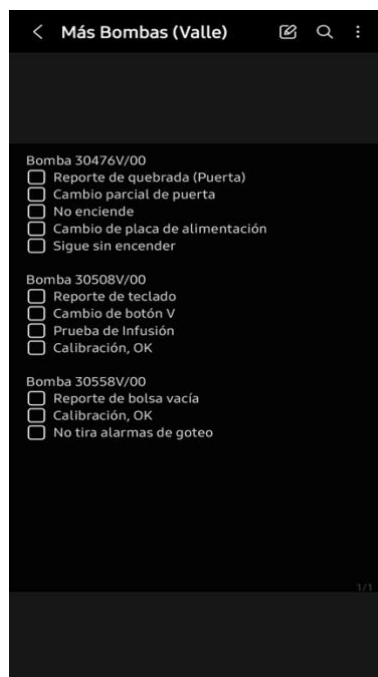
Se iniciaron las actividades de mantenimiento correctivo sobre las bombas de infusión recibidas en la unidad de Hospitalización del Hospital del Valle. Se tomaron los reportes de falla (Figura 54) de cada bomba para determinar el posible origen de las fallas reportadas. Algunas de las fallas eran evidentes, como fue el caso de una bomba cuya puerta se encontraba en mal estado. En otros casos, algunas bombas marcaban errores de goteo que no pudieron ser replicados en el taller, lo cual posiblemente apunta a error del usuario en la correcta colocación del sensor de goteo.

Figura 54 - Registro de Fallas y Acciones Correctivas sobre Bombas de Infusión Icatu S

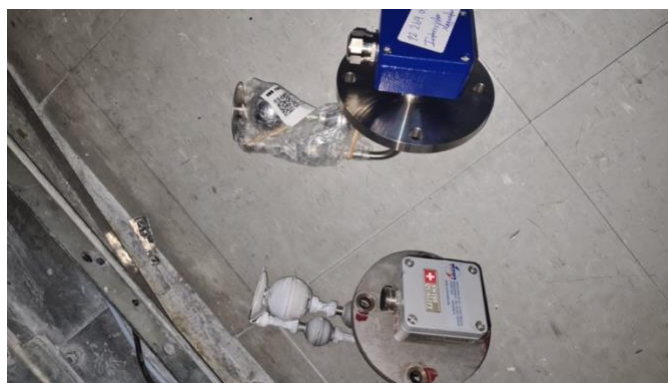
Al día siguiente, se realizó una visita a la CEYE del Hospital del Valle. Debido a la antigüedad del equipo, era necesario realizar un mantenimiento preventivo-correctivo exhaustivo para la autoclave del hospital. Unas semanas antes, el equipo empezó a presentar fallas relacionadas a la detección del nivel de agua en el reservorio del equipo. Este nivel se detecta con un juego de tres flotes (Figura 56) que al activarse le indican al equipo el nivel de agua a la computadora del equipo. Al retirarse era evidente el desgaste del equipo, mostrando un recubrimiento de cal considerable y corrosión leve de la placa de aluminio a la cual va montado el sensor. Se realizó el cambio del sensor y se finalizaron las actividades correctivas del día.

Figura 56 - Sensores de Nivel de Agua (Flotes), Autoclave Matachana S1000

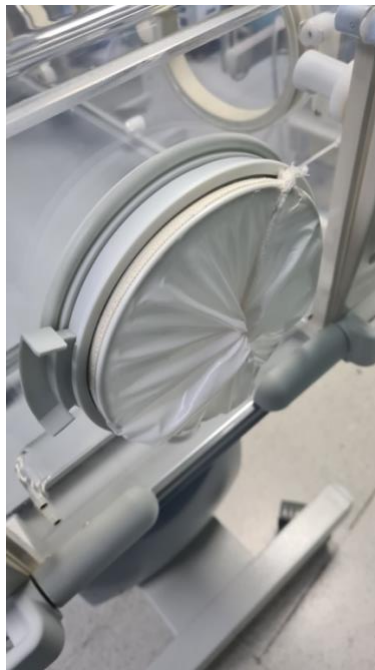
Figura 59 - Funda de Acceso Rápido Mal Instalada, NatalCare LX, HLMV, UCIN

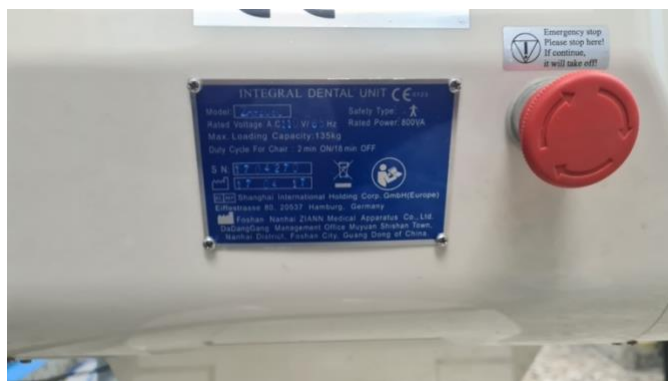
Se recibió un llamado de la clínica AHMYFAMILIA sobre su silla odontológica (Figura 61), la cual había empezado a fugar durante la noche e inundó el piso de la clínica. Primeramente se verificó el origen de la fuga, es decir, si fugaba agua tratada o agua potable. Se determinó que fugaba agua tratada, con lo cual se inició el proceso de búsqueda del punto de fuga. Se determinó que la fuga se encontraba entre la caja reguladora de presión y la caja de alimentación de agua al equipo, por lo cual se decidió por retirar la manguera entre ambos puntos. Efectivamente, la manguera del equipo presentaba un doblez severo que terminó por causar la ruptura de la
