UNIVERSIDAD TECNOLÓGICA CENTROAMERICANA

PRÁCTICA PROFESIONAL

HOSPITAL CENTRO MÉDICO SAMPEDRANO C.A. DE C.V. CEMESA

INGENIERO EN BIOMÉDICA

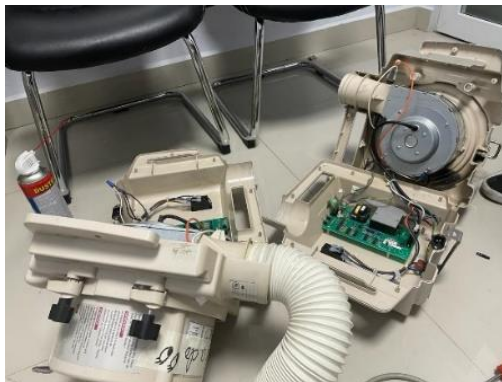
Ilustración 18- Calentadores de aire por convección en mal estado.
Fuente: (Elaboración propia).

Verificar qué falla presentaban dos calentadores de aire por convección en mal estado. Al abrirlos se observó que las placas del equipo estaban quemadas y fundidas.	90%	16-10-23	17-10-23																		
Apoyo en la revisión de un ultrasonido con una falla al momento de encenderlo y no proyectar imagen.	80%	17-10-23	17-10-23																		
A través de una videollamada con el ingeniero encargado en revisar el equipo para las pruebas de esfuerzo, se inspeccionó que el equipo funcionara bien, fue requerido actualiza el software del Windows.	100%	17-10-23	17-10-23																		
Inicio de inventario en la sala de hemodinamia y quirófano.	50%	18-10-23	18-10-23																		
Mantenimiento preventivo en los equipos de sala de operaciones y de hemodinamia.	60%	19-10-23	20-10-23																		
Semana 3																					
Continuar con el inventario de los equipos en el quirófano de hemodinamia.	90%	23-10-23	23-10-23

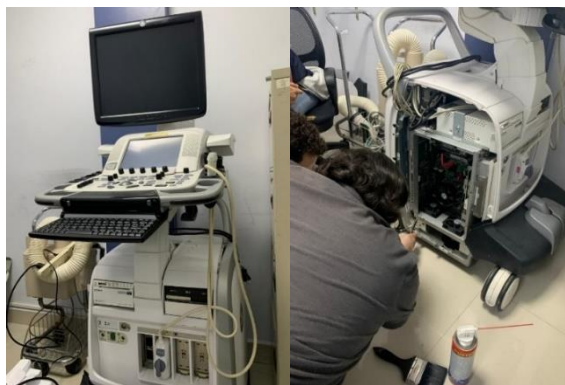
El equipo de ultrasonido revisado (ilustración 19) presentó problemas iniciales con la proyección de imagen y un error en el sistema de inicio, por lo que se realizó una limpieza de las tarjetas y placas. Luego de esto, el equipo encendió con normalidad y listo para su uso. Se llevó a la sala de hemodinamia para instalarlo, quedando al pendiente el traspaso del historial de los paciente y revisión por parte del ingeniero encargado del equipo.

Ilustración 19- Revisión de equipo de ultrasonido.

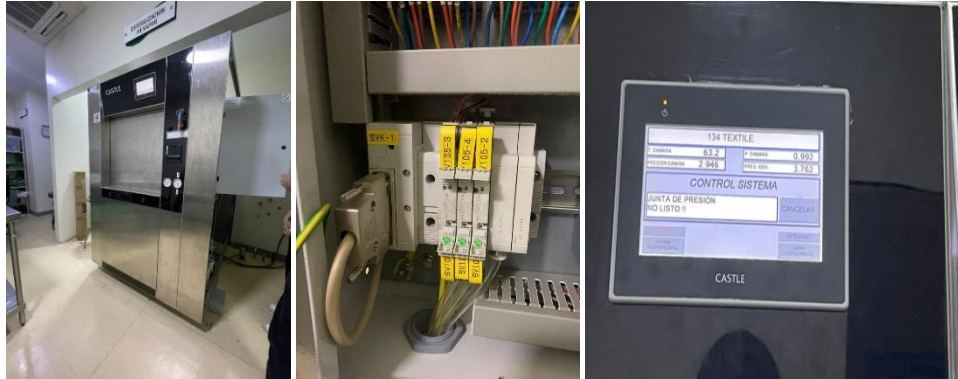
En la Central de Esterilización y Equipos (CEYE) se reportó la autoclave de la ilustración 25 marca y modelo Castle Smart-S 555 con problemas al momento de iniciar un proceso de esterilización. Para poder solucionar este problema, se deben de reiniciar las micro válvulas del equipo, así es como la autoclave reinicia los ajustes predeterminados y vuelve a hacer el proceso de esterilizar los materiales contaminados.

Ilustración 25- Autoclave Castle Smart-S 555 con problemas en el inicio del proceso de esterilización.

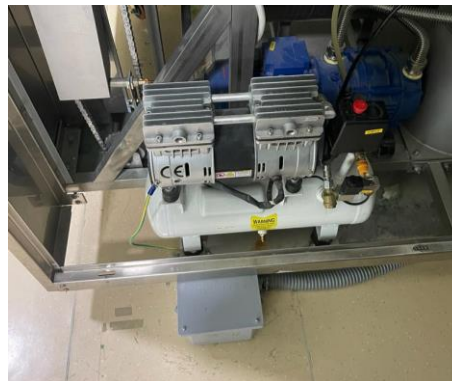
Se identificó que el compresor de la autoclave se encuentra justo arriba de una caja de breakers y cableado eléctrico, como se observa en la Ilustración 26. Esto representa un gran riesgo eléctrico para el personal del área, debido a que al momento de hacer un drenado se debe de tener cuidado para que no caiga nada de agua sobre los cables eléctricos. Para esto, ya se ha solicitado que se tiene que instalar un sistema para drenar sin que exista un riesgo eléctrico.

Ilustración 26- Compresor ubicado justo sobre caja de breakers.

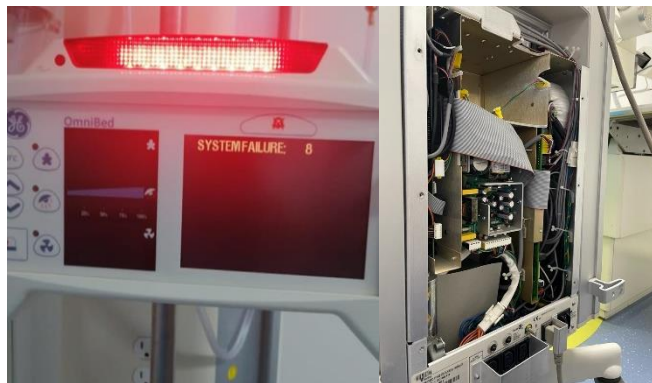
En el servicio de emergencia, se reportó una incubadora que fue llevada a la unidad con un error en el sistema "SYSTEMFAILURE 8" como puede ser observada en la ilustración 27. En el manual de servicio encontrado, se indicó que la falla 8 se debía a que no hay frecuencia de línea. Las posibles causas de este problema es que la placa de control esté defectuosa, para verificarlo se debe de medir la señal en la placa de control, en la cual se debe de generar una señal de 120 Hz. Si es se genera la señal, la placa tiene que ser reemplazada. Otra causa puede ser el cable de 50 pines que conecta la placa de relé con la de control, si no hay señal el cable se tiene que cambiar. O también puede ser la tabla de relé y esta debe de ser reemplazada.

Ilustración 27- Incubadora General Electric Giraffe® OmniBed "SYSTEM FAILURE: 8".

System failure 8 indicates: No Line Frequency. When troubleshooting this error code, have control board, 50 pin ribbon cable, and relay board on hand.

Cause(s)	Action(s)
Defective control board.	Measure the signal on the control board between J9 pin 43, and TP1-4 (Ground). It should be a 120 hertz signal. If the signal is OK, replace the control board.
Defective 50 pin ribbon cable between the relay board and control board.	If no signal, check continuity on the 50 pin cable, pin 43. If defective, replace the cable.
Defective relay board.	Replace the relay board.

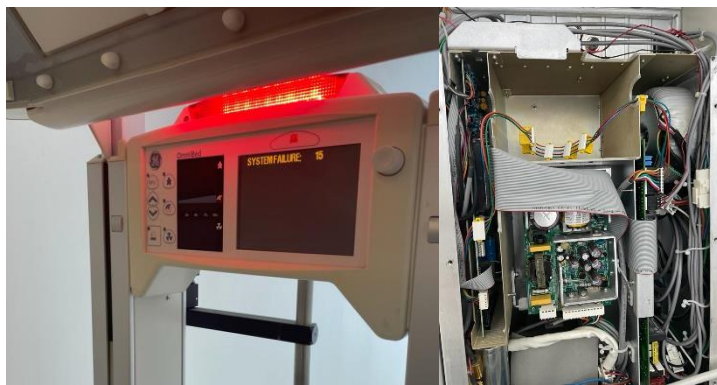
En la sala de maternidad, una incubadora de la misma marca y modelo a la de emergencias se revisó, identificando un error en el sistema "SYSTEMFAILURE 15". Según el manual, se debe a que existe una falla en la prueba de seguridad del relé 1. Las causas de este problema pueden ser que haya sido durante el proceso de calibración, que el sensor de temperatura esté superior a 40°, el sensor en la sonda de aire del compartimento esté defectuoso, defecto en el cable de la sonda de aire del compartimento o que no haya salida del transformador de aislamiento del calentador y por lo tanto la placa de relé esté defectuosa. Se revisó cada una de las posibles causas del error en el equipo, llegando a la conclusión de que es necesario que se reemplace la placa de relé.

Ilustración 28- Incubadora General Electric Giraffe® OmniBed "SYSTEM FAILURE: 15".

System failure 15 indicates: Safety Relay 1 test failure. Unable to turn either heater on or off by switching safety relay 1. When troubleshooting this error code, have on hand at least the 50 pin ribbon cable.

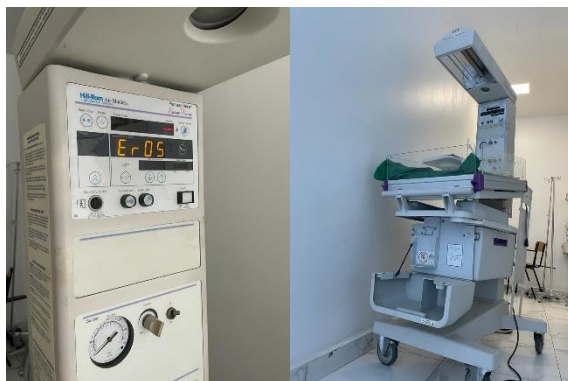
Una incubadora en maternidad fue reportada con un error "Er 05" mostrada en la pantalla de inicio. El manual de servicio de la incubadora indica que la posible causa del error es a una falla denominada "SSR#1 Failure – open" y como solución a esto se recomienda reemplazar la placa PCB2. Esta placa es la que contiene los circuitos necesarios para controlar el calentador y la interfaz del operador.

Ilustración 29- Incubadora Hill-Rom con error "Er 05".

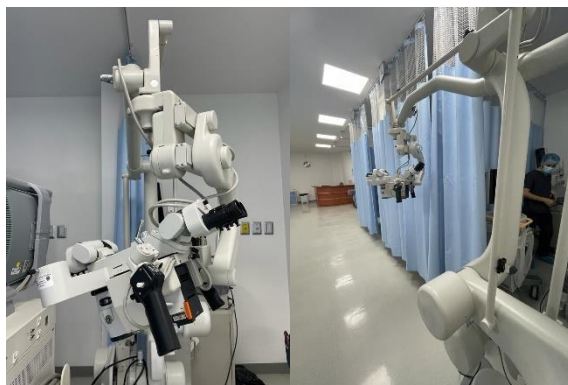
En el quirófano se reportó una falla en uno de los microscopios quirúrgicos, no generaba luz y por lo tanto no se podía observar por los lentes. Para esto es necesario que se haga reemplazo de la fuente de luz halógena.

Ilustración 32- Microscopio quirúrgico en la sala de quirófanos.

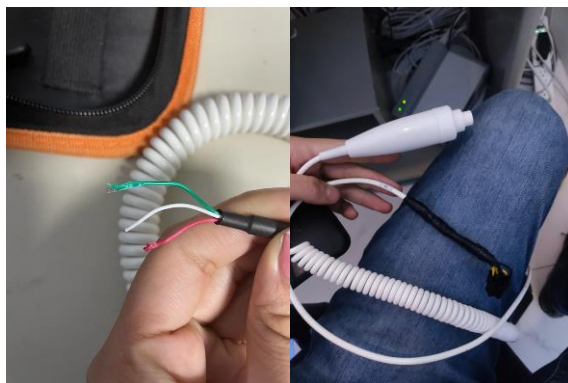
En la sala de rayos X, el disparador del equipo se dañó como se puede observar en la ilustración 34. Por un mal movimiento por parte del usuario, se reventaron los cables que conecta el disparador al equipo para generar las imágenes radiográficas. Se buscó otro puerto de seis pines para que el dañado fuese reemplazado, de esa manera conectar el disparador del equipo de rayos X y el equipo pueda seguir funcionando.

Ilustración 34- Cables reventados del disparador del equipo de rayos X.

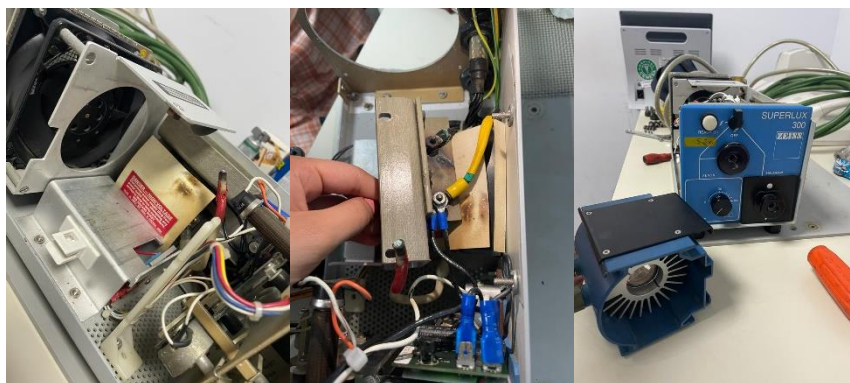
La fuente de luz de otro microscopio quirúrgico se dañó en medio de una operación. Se reportó un olor a quemado durante el procedimiento, al transcurrir el tiempo la fuente se apagó. Al revisarlo se detectó que un cable se recalentó y se quemó, lo cual causó que se dañara. Otro cable fue utilizado para reemplazar el quemado y que la fuente de luz volviera a funcionar, sin embargo, al probar el equipo la fuente de luz aún no encendía. Por lo tanto, se solicitó el reemplazo de la luz halógena.

Ilustración 35- Fuente de luz para microscopio quirúrgico.

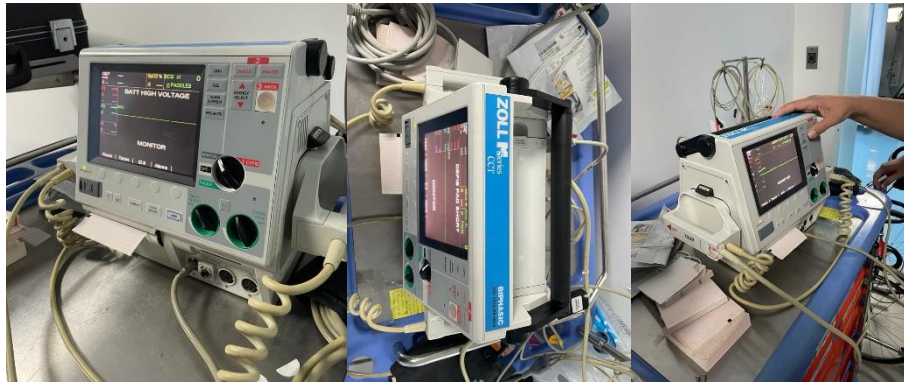
En el servicio de emergencia se reportó una falla en el desfibrilador del área. Mostraba una alerta de "BATT HIGH VOLTAGE" como se puede ver en la ilustración 36 y al desconectar el equipo no quedaba funcionando. Al revisar el manual de servicio, se indicó que era necesario hacer cambio de la batería y/o el cargador. Por ende, se tomó la batería de otro desfibrilador y se colocó en este equipo, al igual que el cable de alimentación fue cambiado. Una vez se realizó esto, el desfibrilador quedó funcionando.

Ilustración 36- Desfibrilador con falla en la batería y cable de alimentación.

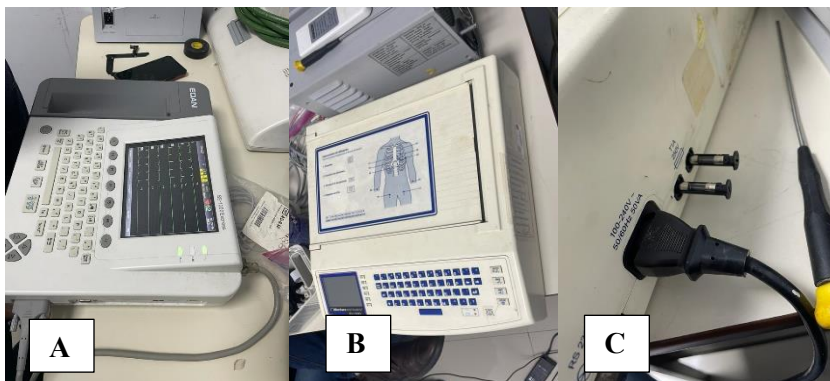
Se reportó de la falla en dos electrocardiógrafos. Uno de ellos, marca Edan SE1200 observado en la ilustración 37a, aparentemente no mostraba mediciones correctas. Al revisarlo y comprobar que los electrodos estuvieran funcionando bien y bien posicionados, el electrocardiógrafo mostró mediciones adecuadas. Sin embargo, el otro electrocardiógrafo marca Mortara Instrument ELI 250 (ilustración 37b), al encenderlo no mostraba imagen en la pantalla. Se revisó el manual de servicio indicando que se revisarían los fusibles como se ve en la ilustración 37c, estos se encontraban en perfectas condiciones. Con este ECG se determinó que, de acuerdo con el manual se debe de cambiar la pantalla LCD.

Ilustración 37- Electrocardiógrafos en mal estado de sala de emergencia.

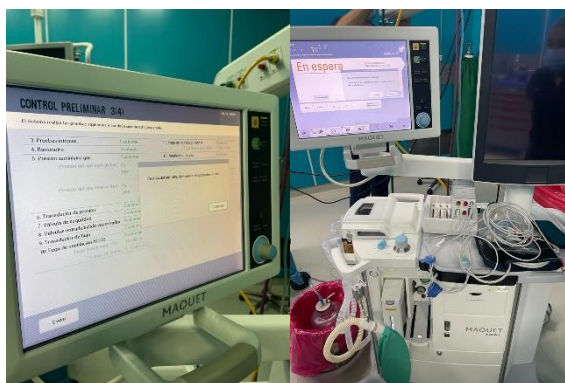
En el quirófano una de las máquinas de anestesia fue reportada con un fallo. Al llegar al área, se empezaron las pruebas de calibración, luego de esto presentó una falla de “presión del aire alta, desconecte el suministro de aire”. Previamente, otra de las máquinas de anestesia mostró la misma falla. Al hablar con la empresa Getinge, se nos brindó los manuales de servicio y usuario, en el cual indica que la placa de transductores de presión es la que hace que se genere este problema. Por ende, es necesario que esta reemplace para que los equipos puedan volver a su función.

Ilustración 38- Máquina de anestesia Maquet Flow-i con error “presión del aire alta, desconecte el suministro de aire”.

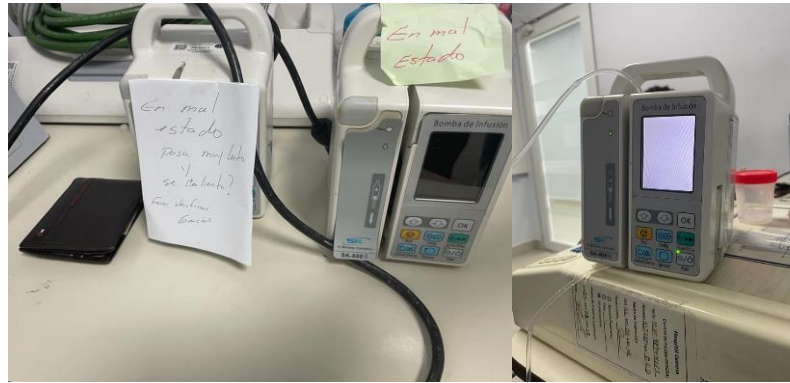
De la sala de hospitalización se reportaron tres bombas de infusión en mal estado, indicando que los líquidos pasan muy lentos y uno de los equipos se calentaba al infundir. La tercera bomba al encenderla la pantalla quedaba en blanco, sin poder entrar al menú de configuración. Se procedió a revisar cada una de las bombas de infusión, la primera revisada, se le cambió el ventilador ya que este se encontraba fallando, haciendo que la bomba se calentara e hiciera un sonido no común. La segunda bomba de infusión al revisarla infundió correctamente, como se puede observar en la ilustración 39b, igualmente fue calibrada para dejarla funcionando óptimamente.

Ilustración 39a- Bombas de infusión reportadas de hospitalización.

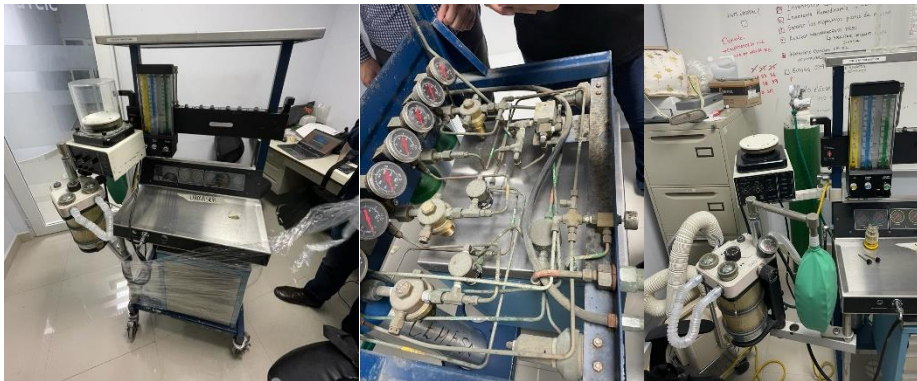
Debido a las recientes fallas registradas en las máquinas de anestesia de la sala de operaciones, se revisó una de las unidades previa al uso de las Maquet Flow-i Esta máquina, de modelo Ohmeda 8000, fue revisada con el objetivo de evaluar su viabilidad como posible reemplazo en el quirófano. Sin embargo, al proceder con la verificación del equipo, se identificaron algunos problemas. Durante el proceso de encendido, se evidenciaron fugas en las tuberías, y se constató que el ventilador del equipo presentaba un estado no óptimo.

Estas deficiencias impiden que la máquina de anestesia pueda ser utilizada como reemplazo inmediato. Además, dado que se trata de un modelo antiguo y único en el hospital, la sustitución de las piezas defectuosas se presenta como una tarea complicada y limitada por la disponibilidad de repuestos.

Ilustración 46- Máquina de anestesia Ohmeda 8000.

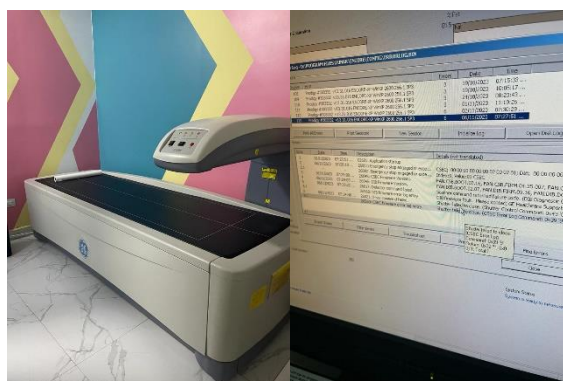
Se realizó una inspección del densitómetro óseo Lunar Prodigy Advance de GE Healthcare después de recibir informes sobre la incapacidad de realizar la calibración necesaria previa a su uso. Al revisar el historial de fallas, se identificó un error registrado como "Shutter failed to close". Con el objetivo de abordar esta problemática, se realizó la calibración del equipo. Durante el proceso de calibración, se observó un rendimiento adecuado y sin la manifestación de ninguna anomalía o error. La calibración se completó de manera exitosa, lo que sugiere que el densitómetro óseo Lunar Prodigy Advance está operando correctamente y puede ser utilizado según lo previsto.

Ilustración 48- Densitómetro GE HealthCare reportado "Shutter failed to close".

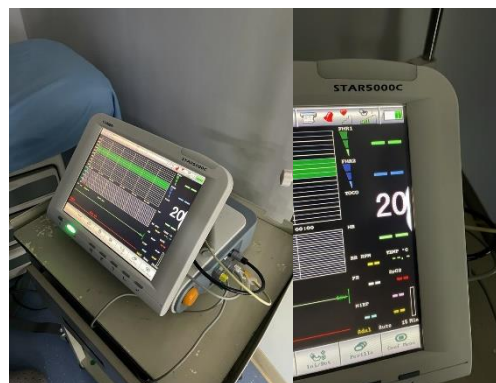
Ilustración 51- Monitor fetal Comen Star5000C con golpe en la pantalla.

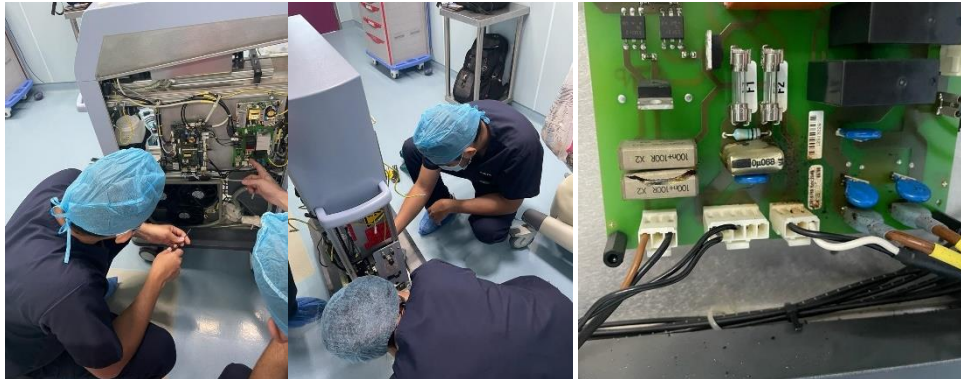
La empresa Seijiro Yazawa Iwai llevó a cabo una visita al hospital para la revisión del láser quirúrgico marca Dornier Medilas H20, el cual había sido reportado por no encender. Durante la inspección interna del equipo, se identificaron múltiples componentes en estado defectuoso, lo que probablemente impide su correcto funcionamiento. Entre los problemas detectados se encontraban capacitores en la placa que estaban estallados, el toroide del equipo posiblemente en mal estado, y diversos cables del láser estaban reventados, así también como daño en el filtro de línea. Con base en este diagnóstico, se quedó a la espera de la cotización por parte de la empresa para los componentes afectados, evaluando así la posibilidad de adquirirlos con el objetivo de proceder a la reparación del equipo y restaurar

Ilustración 64- Revisión del láser quirúrgico por parte de Seijiro Yazawa Iwai.

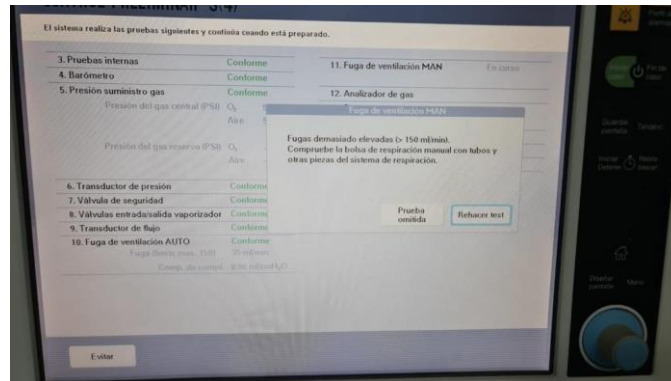
En la sala de operaciones, se presentó una alarma en una máquina de anestesia indicando "Fugas demasiado elevadas (> 150 ml/min)", como se muestra en la imagen 66. Previamente, se recibió una notificación de que el contenido de cal sodada del canister había

Ilustración 66- Alarma “Fugas demasiado elevadas (>150 ml/min)”.

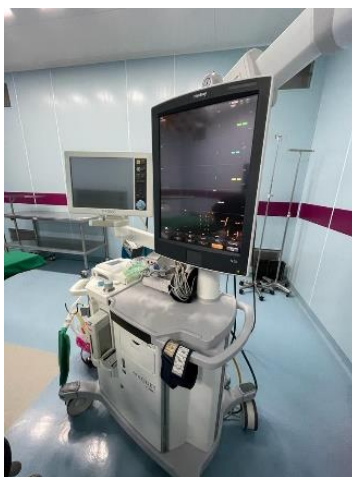
Ilustración 69- MSV con falla en toma de presión no invasiva y con ruido no comun.

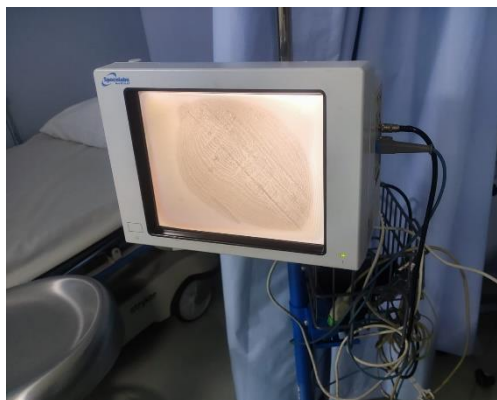
Ilustración 71- Monitor de signos vitales con pantalla mala de la sala de endoscopia.

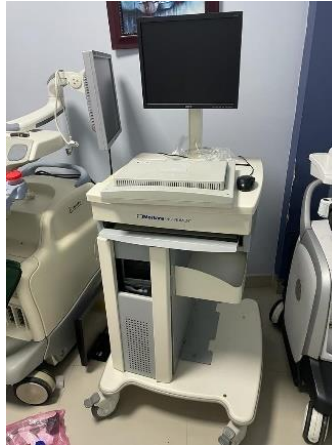
Ilustración 73- Equipo para prueba de esfuerzo en mal estado.

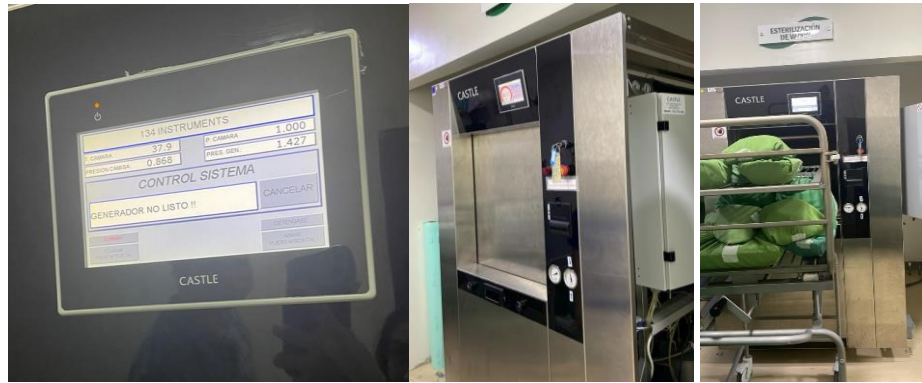
Ilustración 74- Revisión de la autoclave por fallo en el generador.

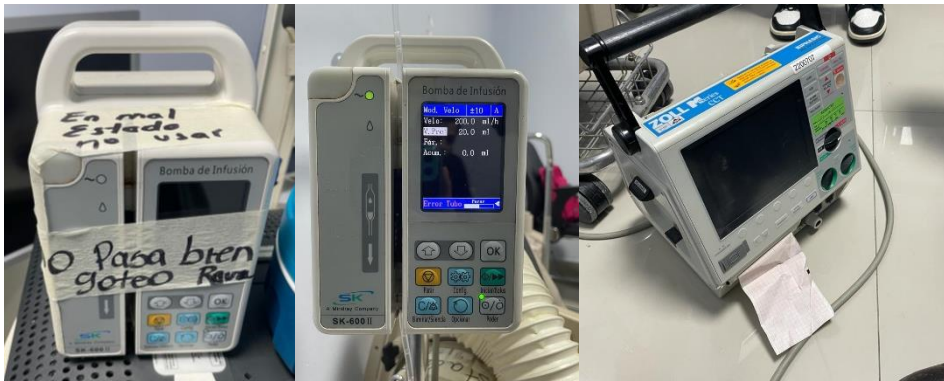
Ilustración 82- Bomba de infusión y desfibrilador en mal estado.

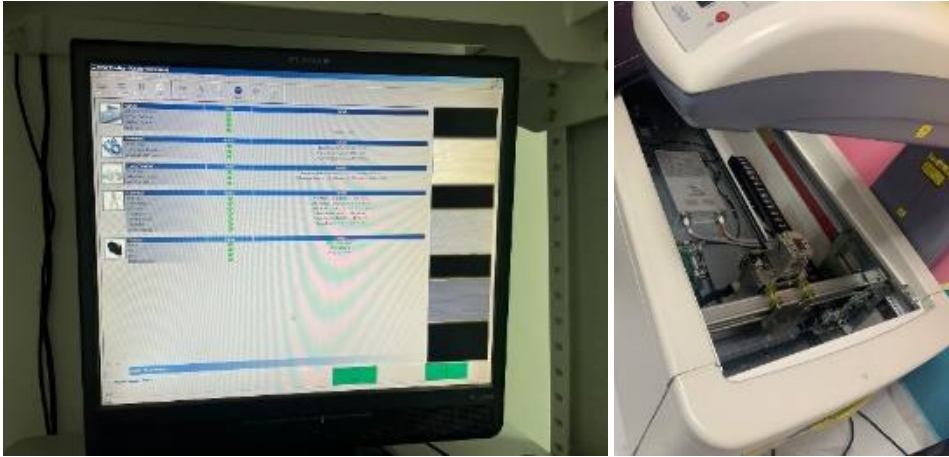
El densitómetro óseo fue reportado debido a que no estaba funcionando como debía. Al llegar a la sala, se llevó a cabo una revisión del equipo, se detectó que el motor del Shutter o cuchilla de colimación estaba trabado. Se procedió a inspeccionar a fondo el motor del densitómetro y posteriormente se realizaron pruebas de calibración. El equipo pasó todas las pruebas, sugiriendo que existe la posibilidad de que el motor del Shutter esté experimentando alguna falla.

Ilustración 83- Revisión del densitómetro óseo.
