**PRÁCTICA PROFESIONAL**

**PROYECTO: OBRAS COMPLEMENTARIAS SISTEMA AGUAS NEGRAS  
RESIDENCIAL MERENDON HILLS  
AUTO CONSULT**

**DICIEMBRE 2020**

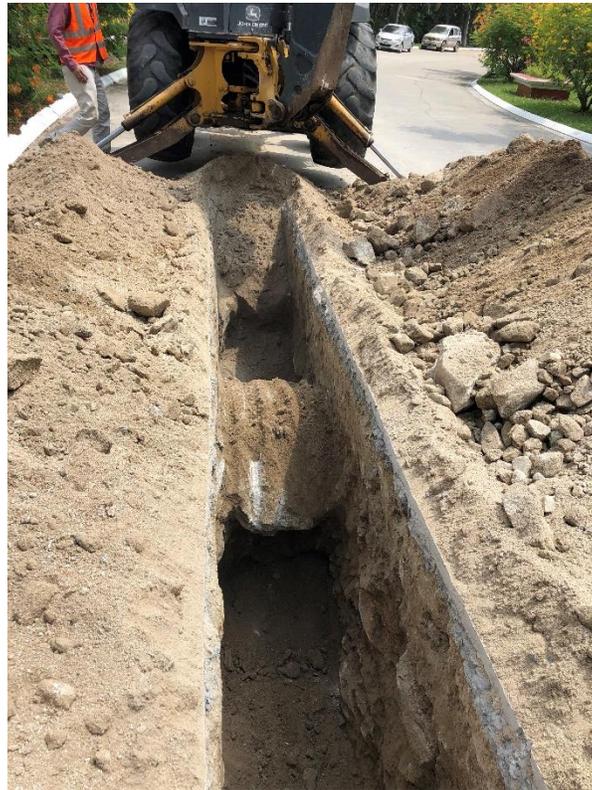
**Figura 6. Piedra encontrada en excavación**

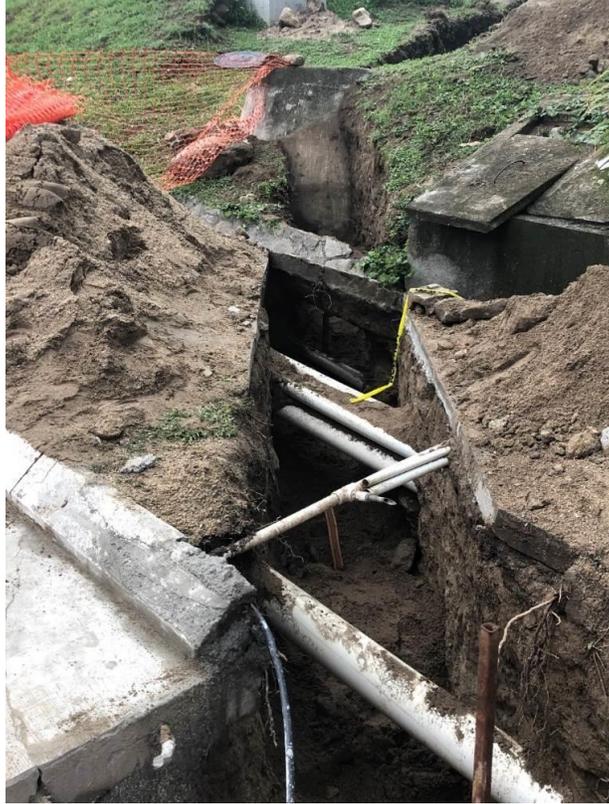
**Figura 51. Tuberías eléctricas y AP encontradas en tramo a excavar**

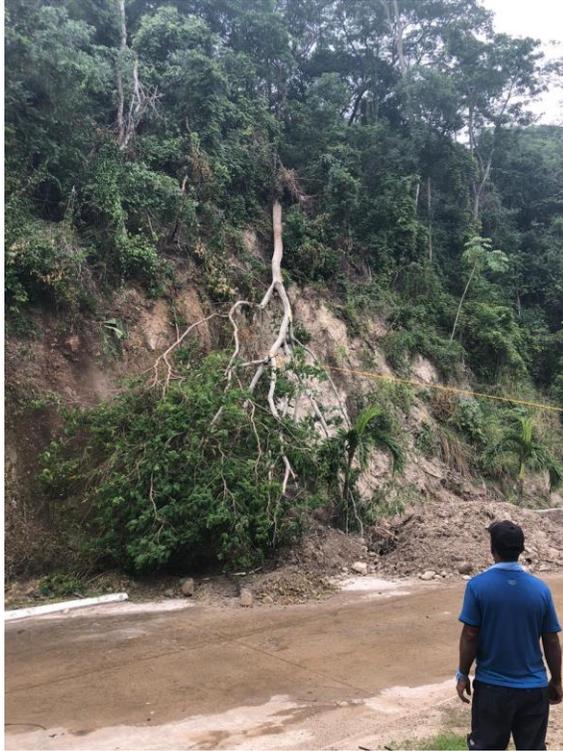
**Figura 61. Árbol caído en residencial**

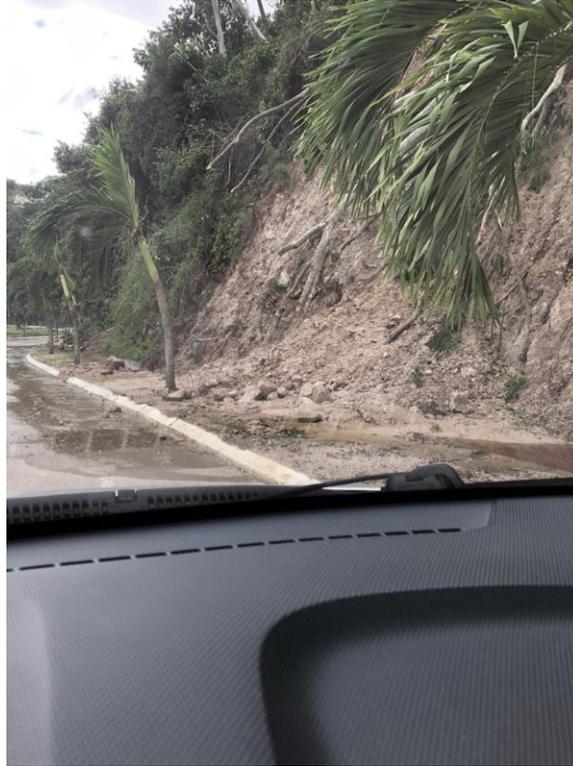
**Figura 65. Derrumbe sobre canal**
