PRÁCTICA PROFESIONAL

SAYBE Y ASOCIADOS

**PROYECTO: SPS SIGLO XXI OBRA 17: COMPLETAR LOS DOS CARRILES FALTANTES
PARA HACER CUATRO CARRILES Y REHABILITAR LOS DOS CARRILES EXISTENTES. ENTRE
EL ESTADIO OLÍMPICO Y LA INTERSECCIÓN CON LA SALIDA A LA LIMA, OBRA 18:
CONSTRUCCIÓN DEL PUENTE SOBRE QUEBRADA EL SAUCE, CONECTANDO EL ESTADIO
OLÍMPICO Y EL POLVORÍN Y OBRA 19: RECONSTRUCCIÓN DE LOS DOS CARRILES
ACTUALES DE LA 33 CALLE S.E**

Durante el período de práctica profesional, se participó en la supervisión de las obras 17,18 y 19 del proyecto SPS Siglo XXI en la 33 Calle S.E. Se formó parte del equipo de supervisores en campo de Saybe y Asociados, como apoyo directo a los ingenieros a cargo del proyecto de supervisión. Se pudo contemplar las diferentes obras desarrolladas en el área de carreteras, desde la terracería hasta las obras menores, como ser bordillos y aceras. Se estuvo presente en múltiples etapas del proyecto, hasta el día 21 de diciembre que finalizó el período de práctica profesional. Se logró completar la obra de construcción de los dos nuevos carriles para formar cuatro en dicha calle. Se apoyó al momento de reportar los avances de obra cada día, se resaltaron las buenas

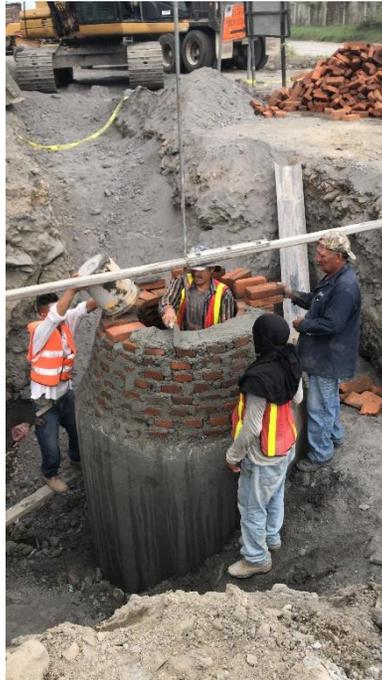
Ilustración 3 Construcción de un Pozo de Inspección

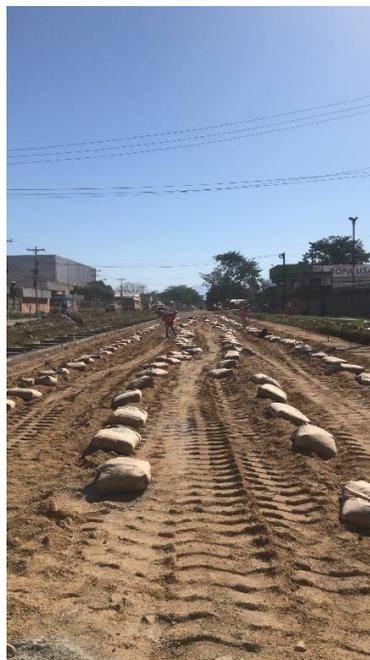
Ilustración 4 Colocación de cemento para mezclado de subbase

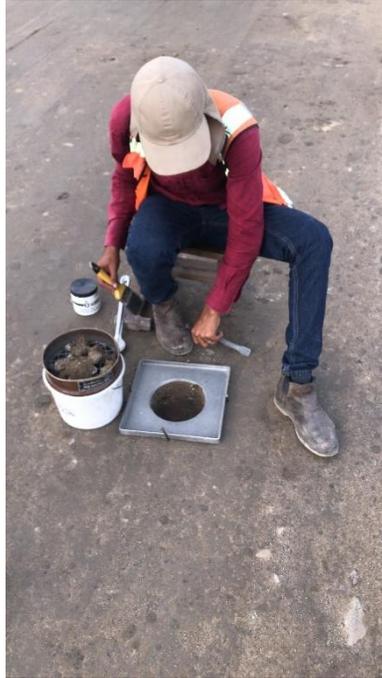
Ilustración 5 Prueba de Densidad In Situ

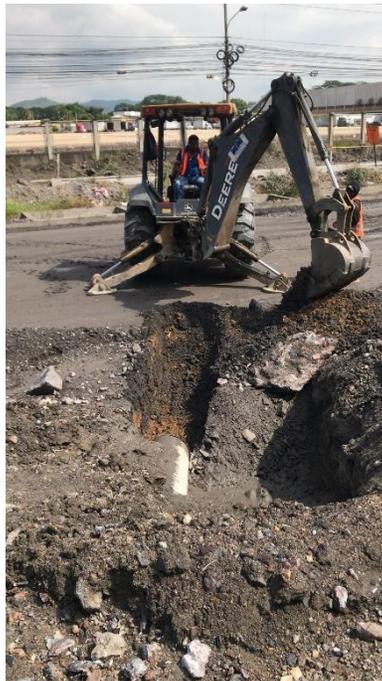
Ilustración 6 Excavación de zanja para la colocación de tubería

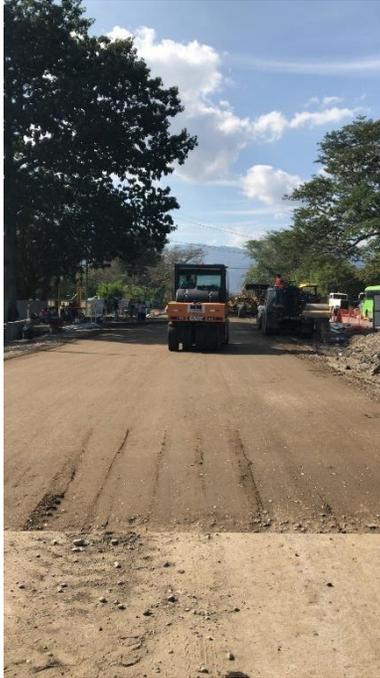
Ilustración 7 Compactación de suelo con compactadora neumática

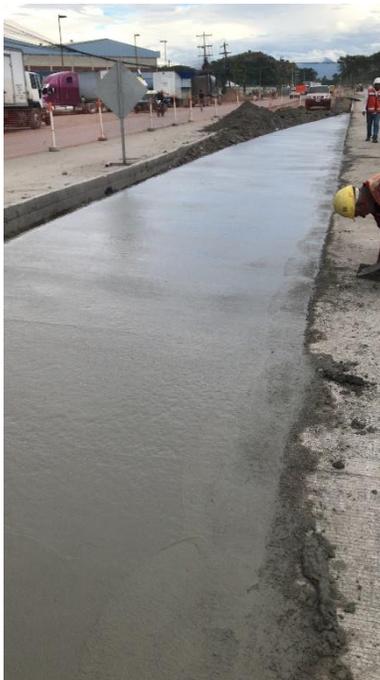
Ilustración 8 Fundición de refugio previo a retorno

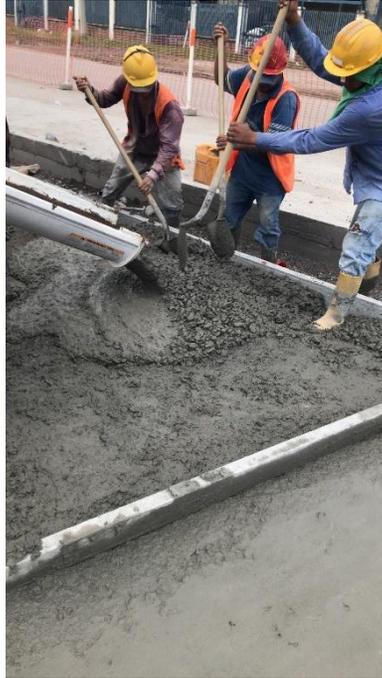
Ilustración 9 Obradores en fundición de concreto

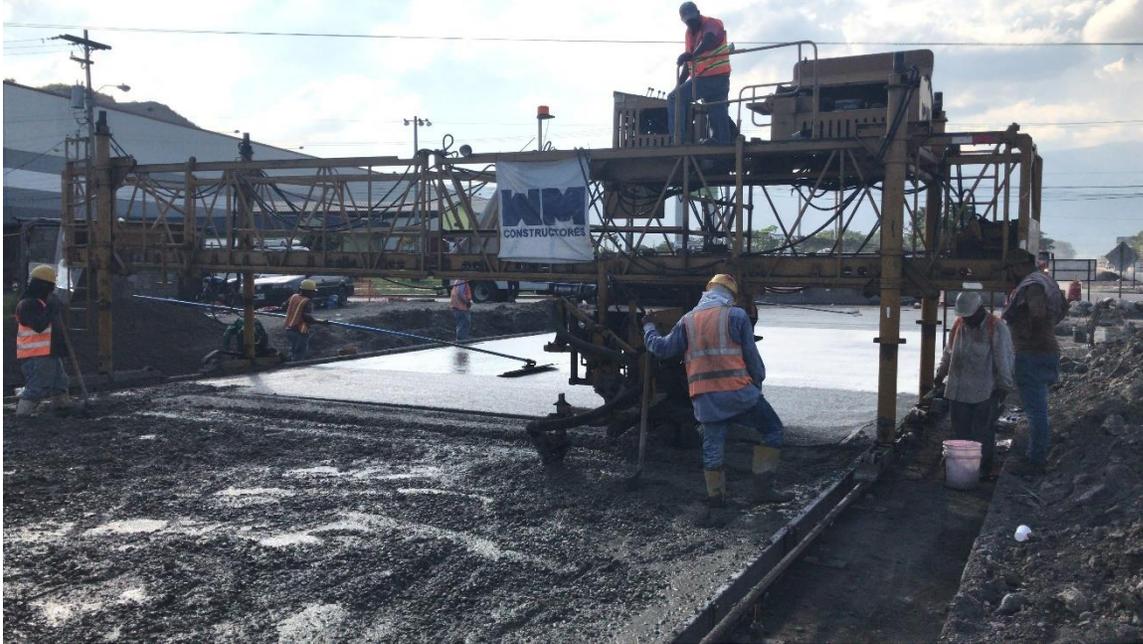
Ilustración 11 Maquina Bidwell en fundición de concreto

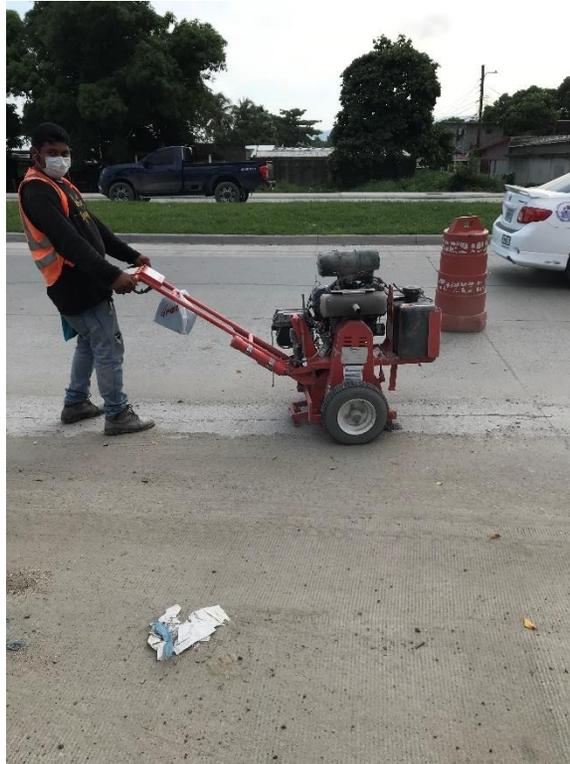
Ilustración 12 Rotadora en apertura de grietas

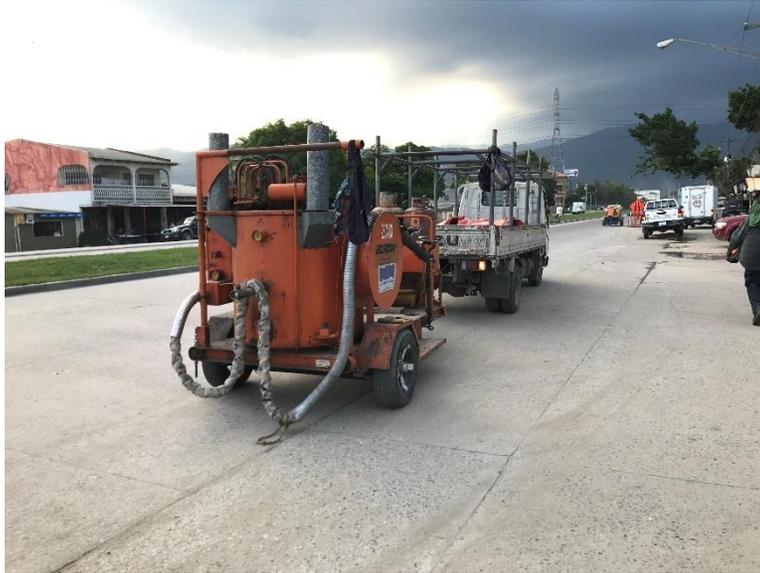
Ilustración 13 Dispensadora de Asfalto en sellado de grietas

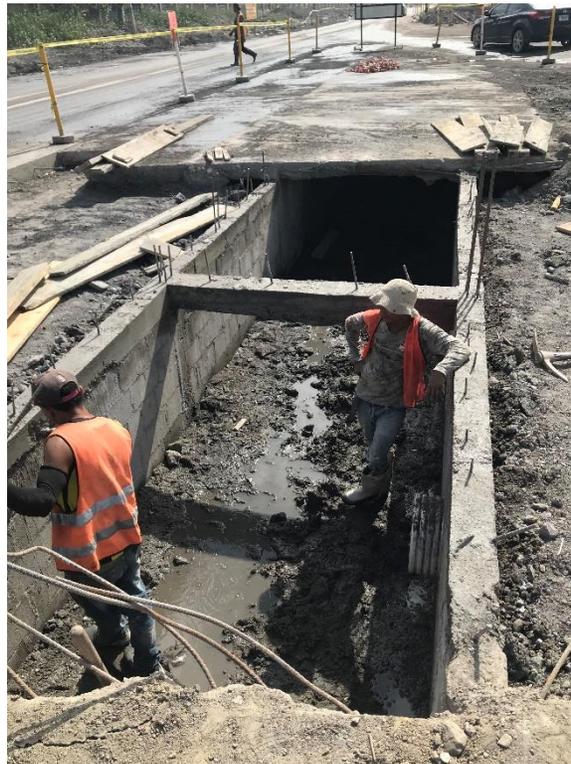
Ilustración 14 Picado de paredes en canal colector de drenaje pluvial

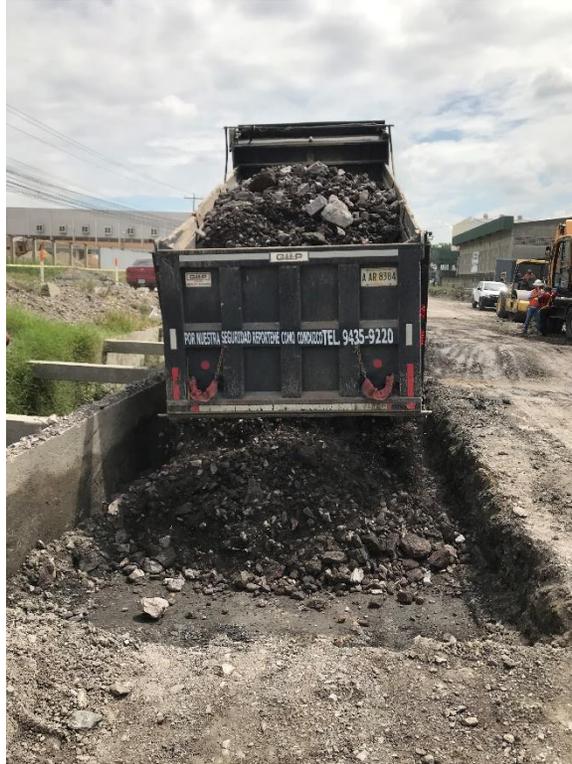
Ilustración 15 Relleno con material de el polvorín

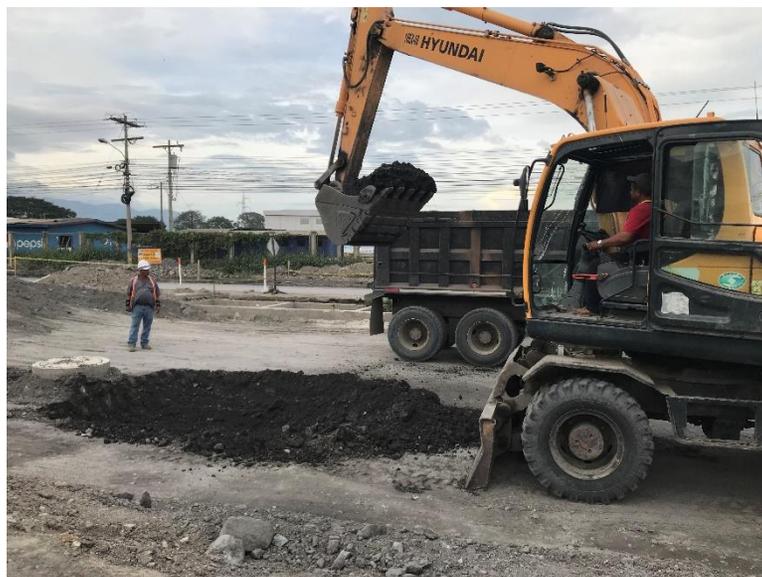
Ilustración 16 Excavación en saneamiento de bache

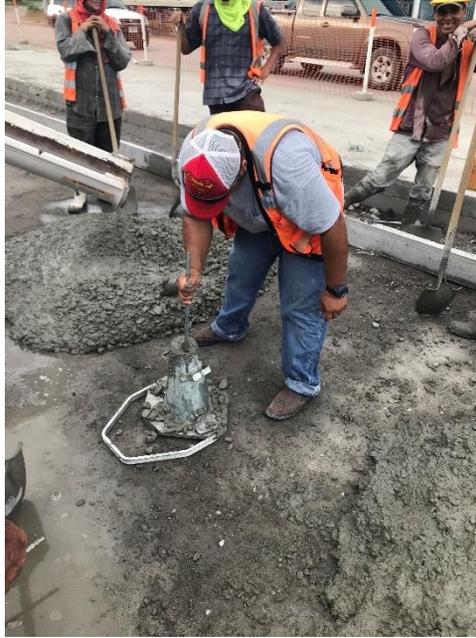
Ilustración 17 Prueba de Revenimiento de concreto

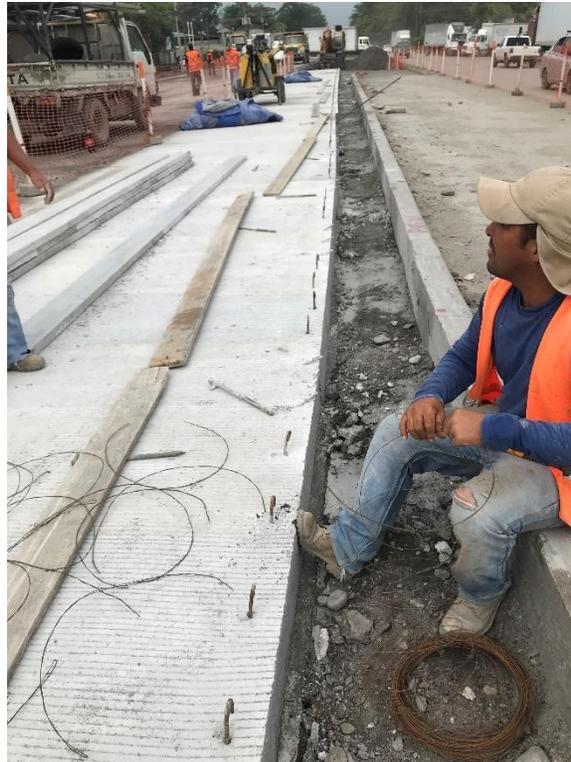
Ilustración 18 Colocación de armado de acero para bordillos

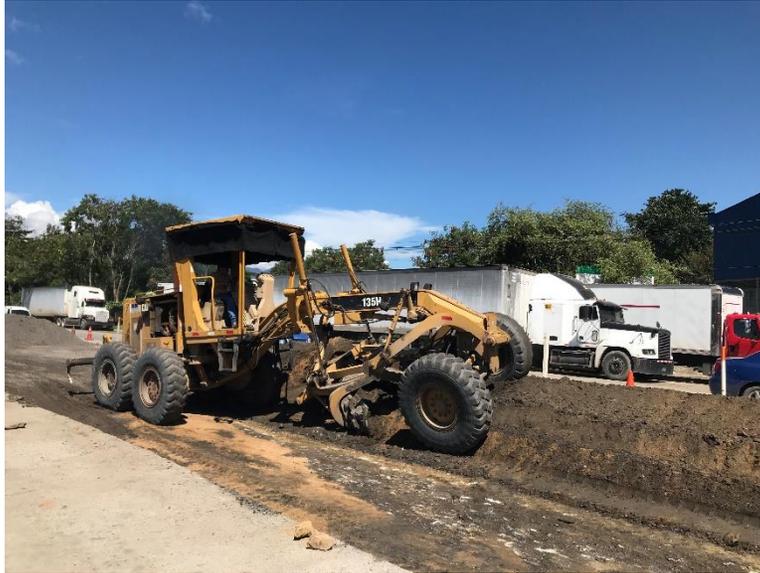
Ilustración 19 Mezclado subrasante con patrol

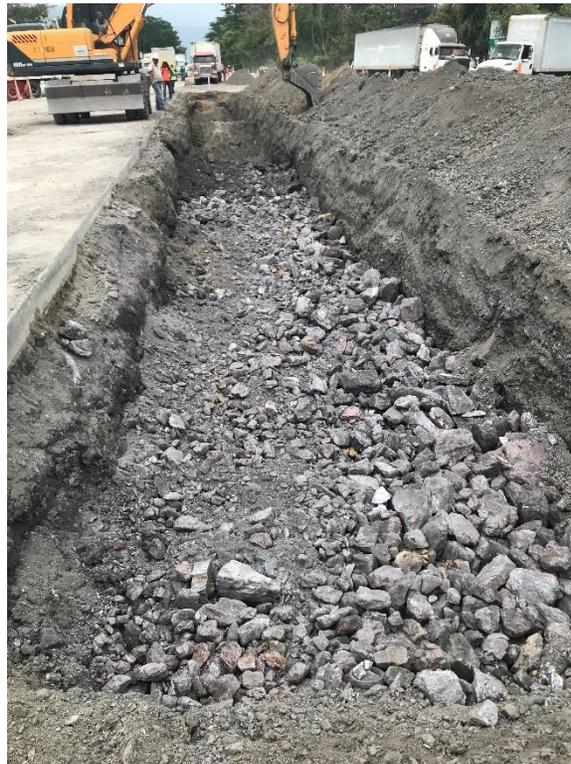
Ilustración 20 Cama de Piedra para estabilización

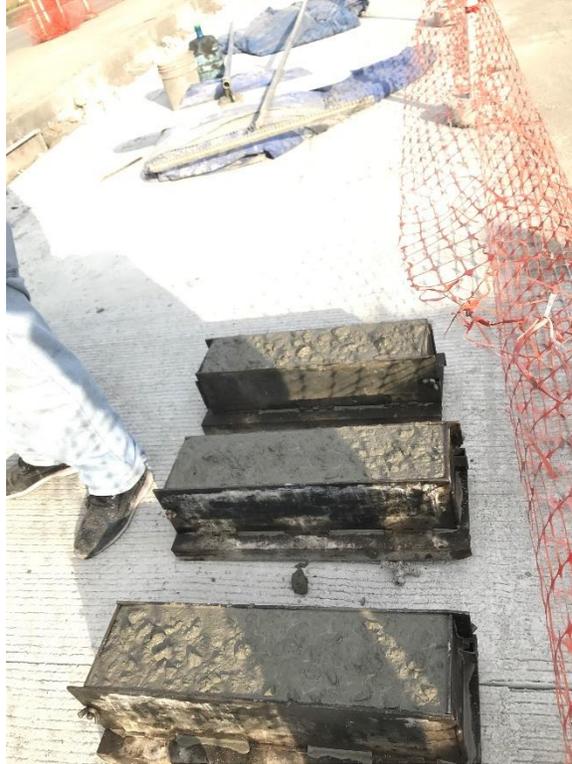
Ilustración 21 Elaboración de testigos prismáticos

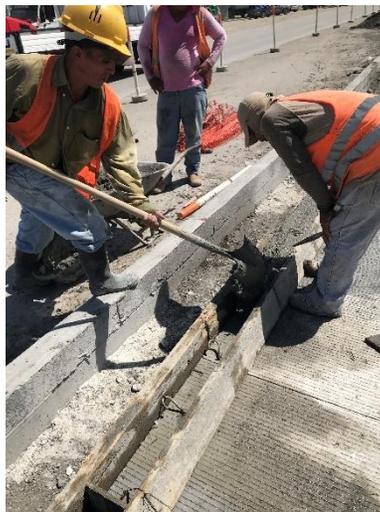
Ilustración 22 Colocado de bordillos

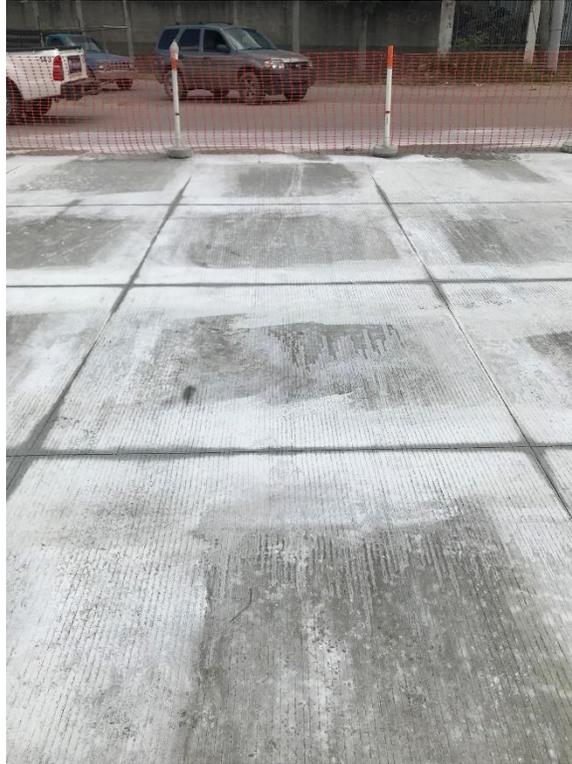
Ilustración 23 Juntas constructivas en losa de concreto

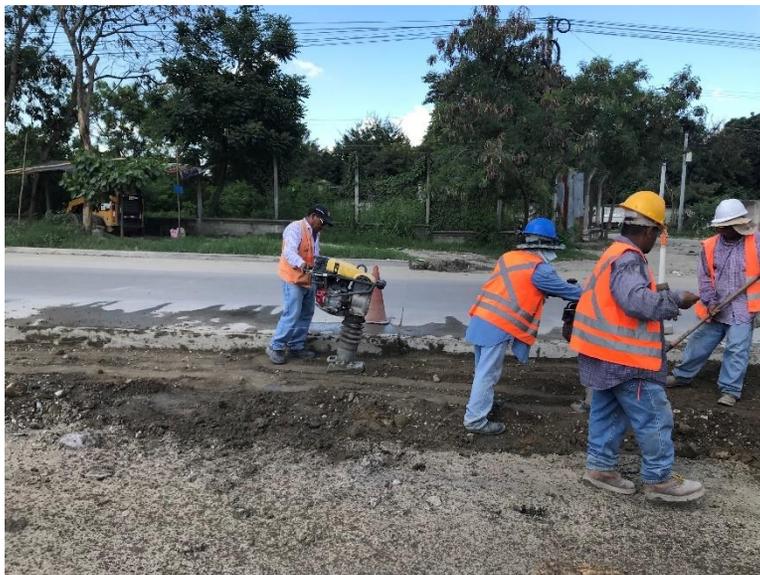
Ilustración 24 Compactado mecánico de suelo

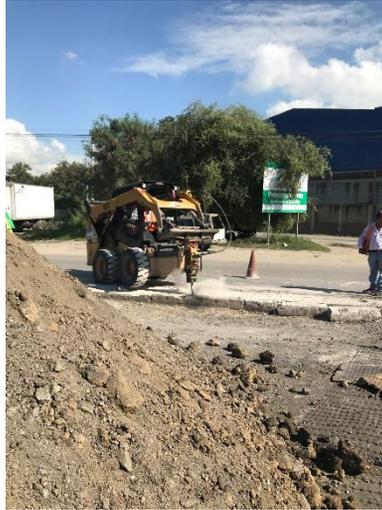
Ilustración 25 Rompimiento para el emparejamiento de losa

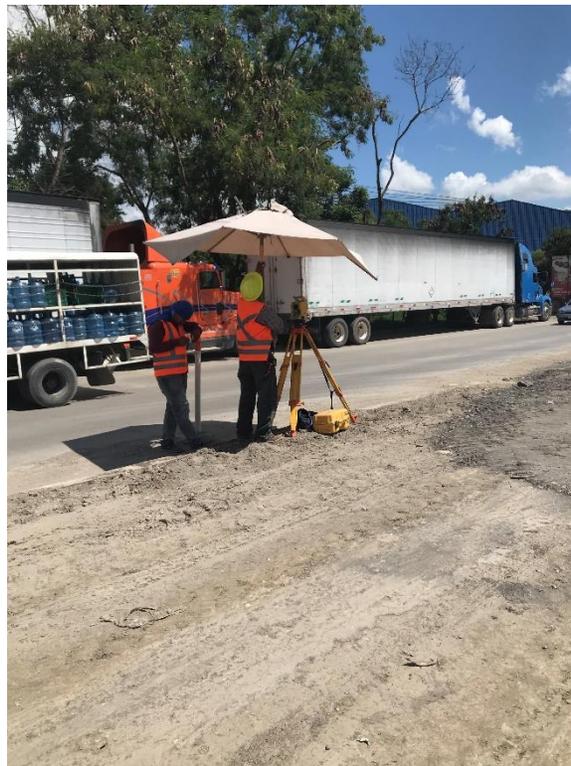
Ilustración 26 Revisión topográfica de niveles de terreno
