UNIVERSIDAD TECNOLÓGICA CENTROAMERICANA

PRÁCTICA PROFESIONAL EN GRUPO TERRA: ENERGÍA

INGENIERO EN ENERGÍA

CAMPUS SAN PEDRO SULA; ABRIL, 2020

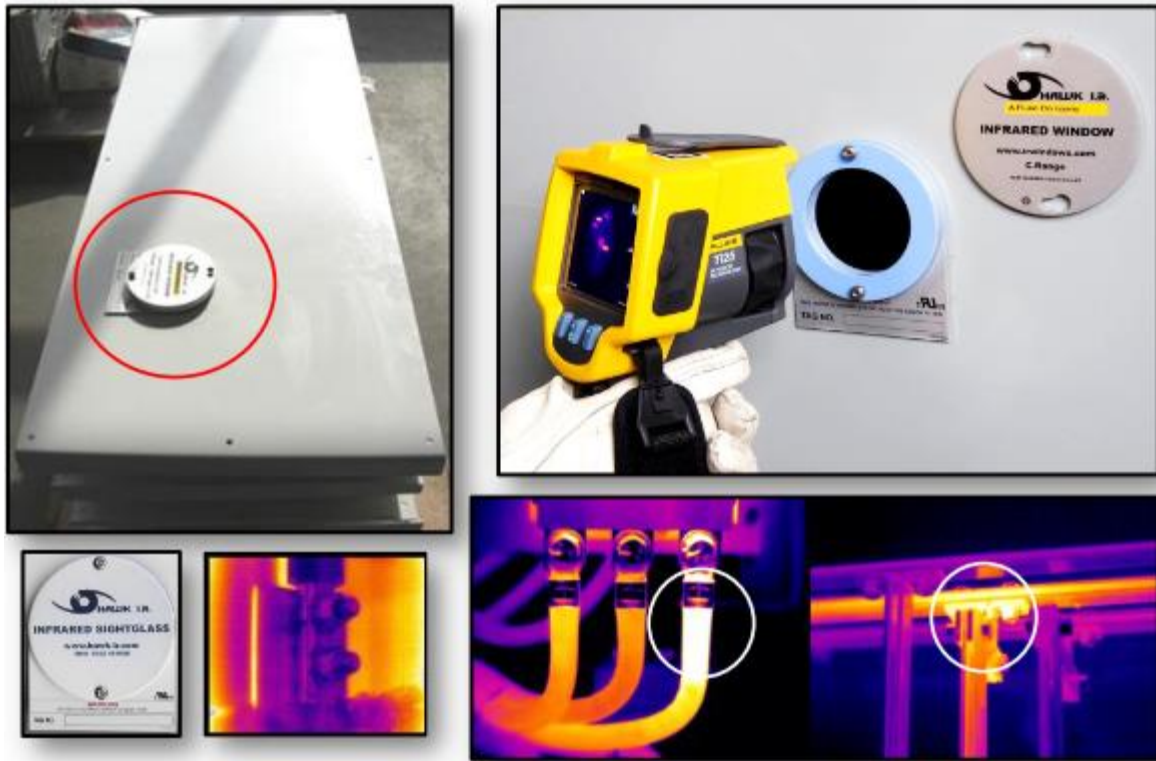
Ilustración 20. Termografía en puntos calientes

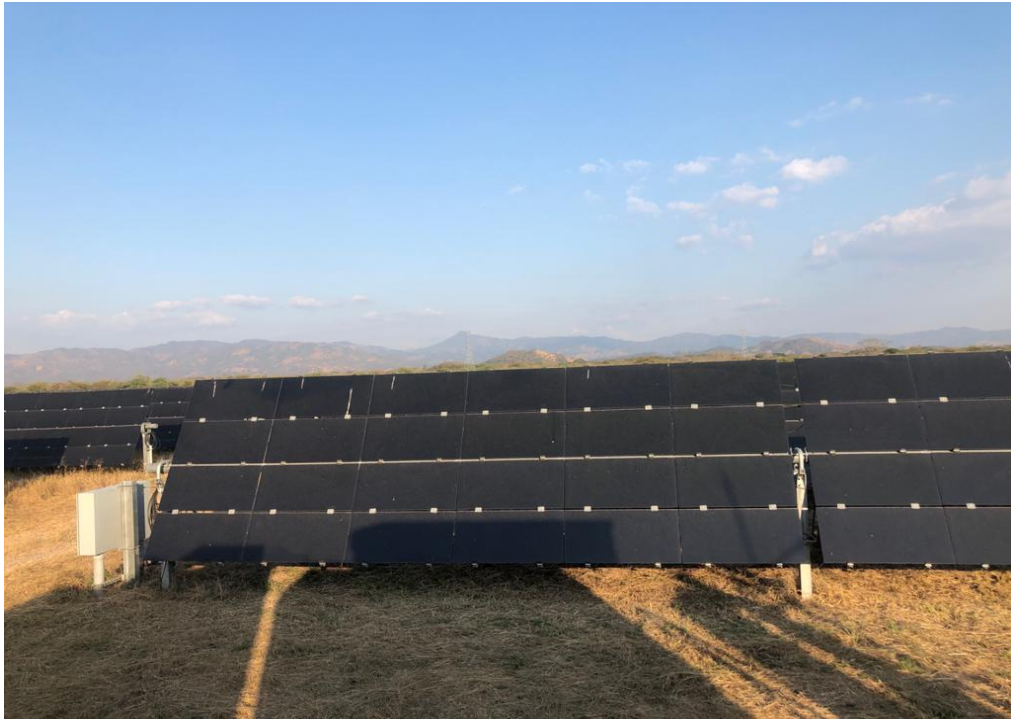
7. En el año pasado, se realizó un análisis completo de módulos fotovoltaicos de las dos plantas, aproximadamente 750,000 módulos se revisaron y se encontraron con un montón de módulos que contaban con fallas, ya sea quemaduras, grietas, golpes o corto circuitos. Existen actualmente 104 módulos fotovoltaicos quemados, las causas siendo incendios, cortos o incluso tormentas eléctricas. Esta semana se planifico cambiarlos, debido a que no se contaban con muchos empleados, se postergará a terminarse la próxima semana. Los módulos fotovoltaicos se cambiaron por otros módulos de la misma serie, pero de potencia DC distinta.

Ilustración 21. Cambio de los nuevos Módulos FV HELIOS

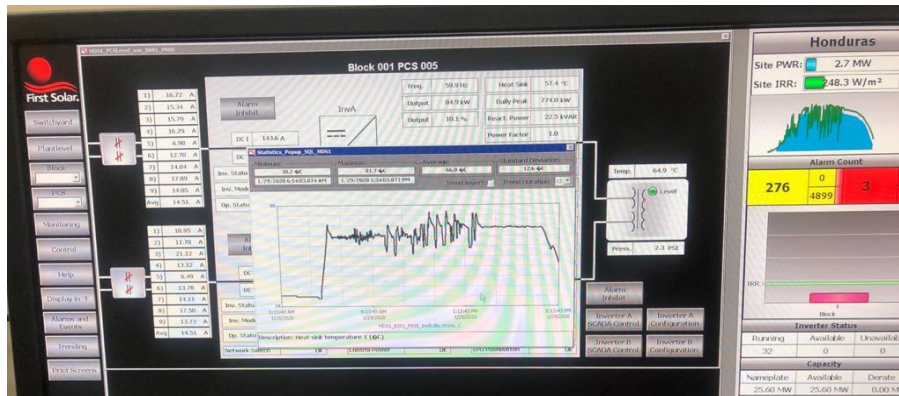
Ilustración 23. Irregularidad encontrada en el inversor 5B

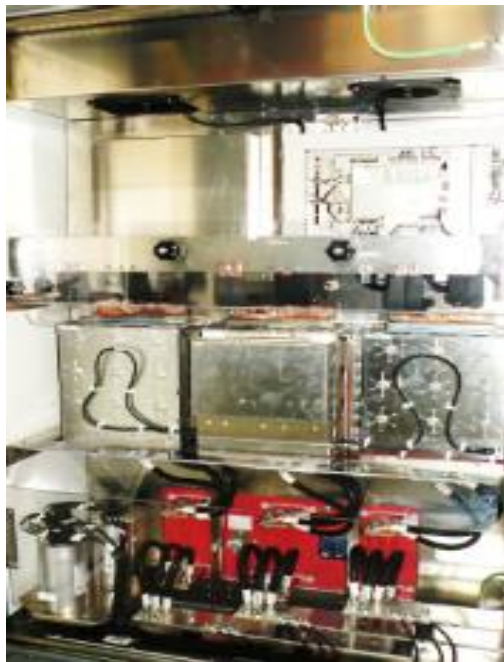
10. Debido a una tormenta eléctrica que hubo hace un mes, el inversor 9B de HELIOS sufrió una descarga atmosférica que lo dañó temporalmente, sin darle ningún mantenimiento ni nada, al día siguiente empezó a funcionar como que si nada, debido a este milagro, los supervisores no quisieron seguirle dando seguimiento así que lo dejaron estar como estaba, hasta el domingo que la planta salió de línea por falla eléctrica en el sin, cuando regreso en línea, el inversor 9B no volvió a entrar en operación, así que se realizó un programa de inspección. Cuando llegamos a verlo, los IGBT estaban dañados, dos de ellos cien por ciento quemados, así que se realizó una orden de compra para cambiarlos y así continuar inspeccionando que más tienen de mal estado.

Ilustración 24. Inversor de corriente HELIOS quemado (9B)

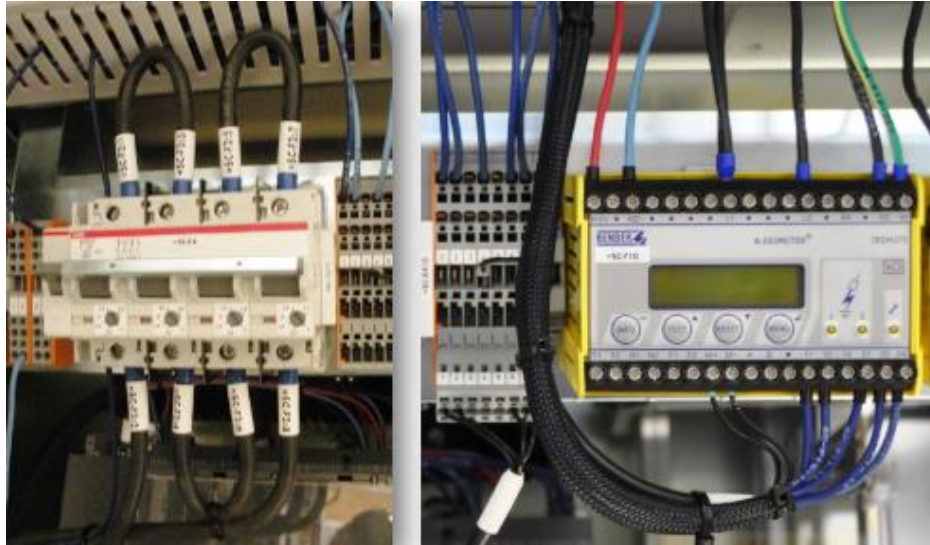
7. Debido a que en una combiner box existía una falla de cables DC desde ya hace varios meses, unos técnicos prosiguieron a escarbar a tratar de encontrar la falla, yo les fui a supervisar el trabajo debido a que ellos no reportaron ningún daño debido a que no lo encontraban. Se

terminó de escarbar toda la trinchera y nunca se encontró la falla, se reportó y la próxima semana se terminara de cambiar el cable DC por completo.

Ilustración 25. Combiner boxes sin funcionamiento

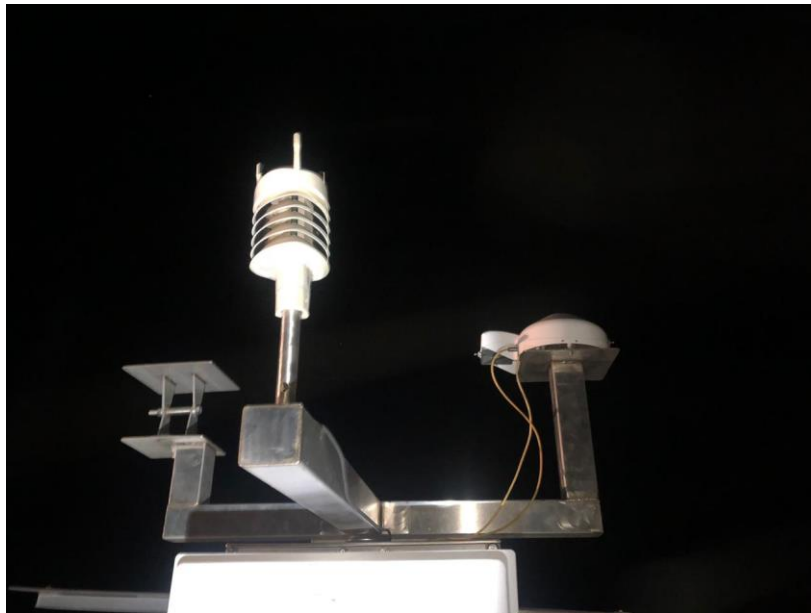
Ilustración 26. Cambio de piranómetros en estación meteorológica

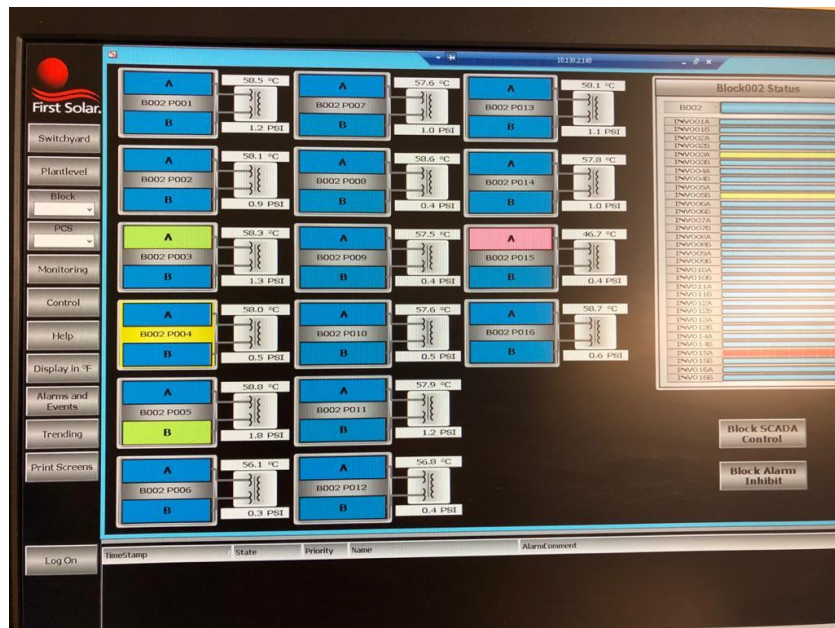
Ilustración 30. Inversores fuera de línea en HELIOS

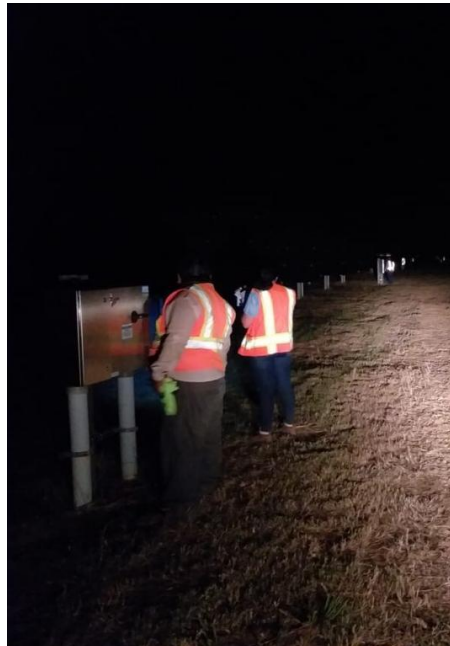
Ilustración 40. Reparación en SCC

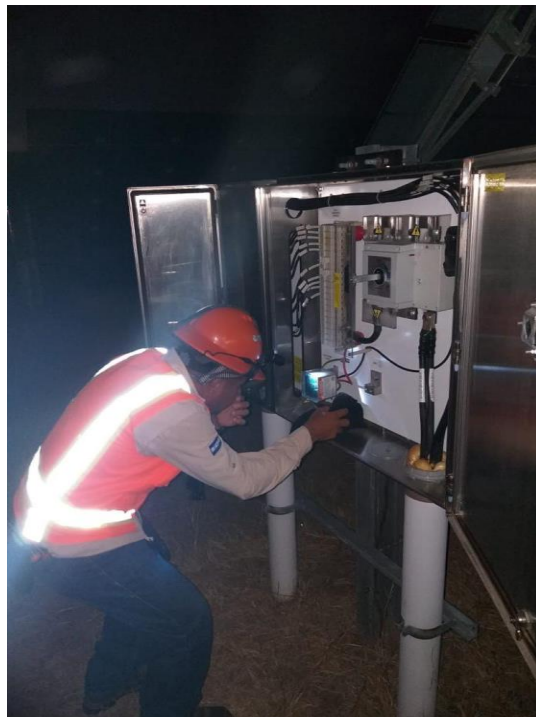
Ilustración 42. Mantenimiento preventivo y correctivo a HCB
