PRÁCTICA PROFESIONAL

CENTRO MÉDICO SAMPEDRANO (HOSPITAL CEMESA)

INGENIERO EN BIOMÉDICA

JUNIO 2023

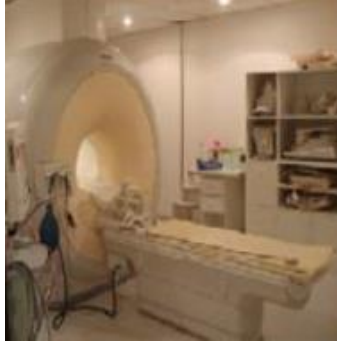
- Un imán, actualmente una bobina superconductora, que suministra el campo magnético principal.
- Un oscilador de radiofrecuencias.
- Una bobina detectora que recibe las señales.
- Un sistema informatizado que gobierna todo el aparato.

Ilustración 3 Resonancia magnética.

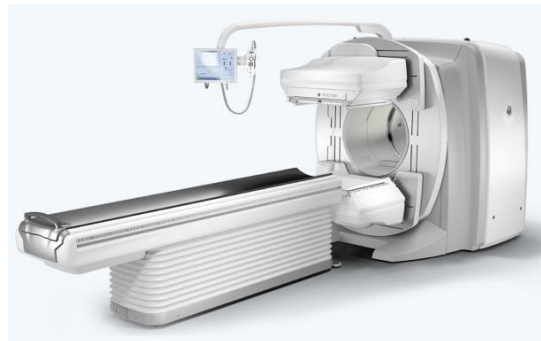
Como su nombre indica, este es capaz de detectar emisión gamma. Las imágenes que se obtienen pueden ser imágenes planares (imágenes 2D), si la gamma cámara se sitúa en una sola posición angular, o imágenes tomográficas (en 3D) si la gamma cámara realiza un barrido alrededor del paciente. (Heredero, s. f.)

Mediante esta técnica se obtienen imágenes funcionales, previa administración al paciente de determinados compuestos biológicamente activos, conocidos como radiofármacos que se obtienen a partir de moléculas marcadas como isotopos emisores de radiación gamma (γ). (Heredero, s. f.)

Ilustración 4 Gamma Cámara de GE Healthcare.

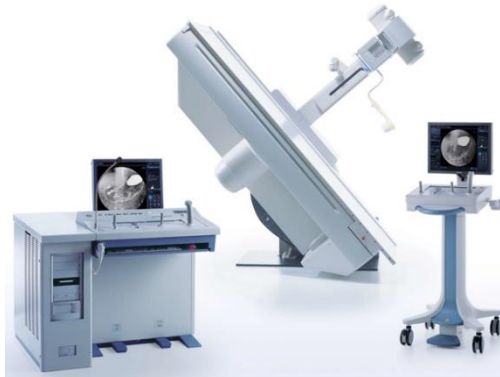
Es un equipo similar a un RX estacionario que cuenta con un tubo intensificador de imagen, tubo de RX fluoroscópico, colimador de apertura, monitores para visualizar la imagen, entre otros (Ilustración 5).

De forma simplificada, un sistema de fluoroscopia consiste en un emisor de RX que atraviesa la estructura corporal de interés. Luego, la radiación resultante de la interacción con la estructura corporal es detectada por un receptor, y a su vez transformada para que sea comprensible en una señal de televisión análoga o digital. A partir de ahí, las imágenes pueden ser grabadas y reproducidas a discreción de los operadores. (Reyes et al., s. f.)

Ilustración 5 Radiografía/ Fluoroscopia Plessart Vivo.

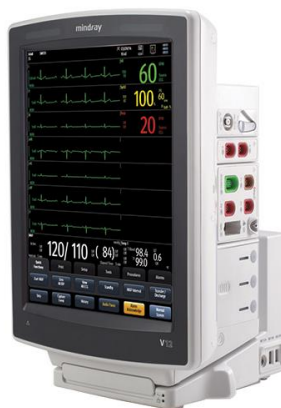
Un monitor de signos vitales es un dispositivo que permite detectar, procesar y desplegar en forma continua los parámetros fisiológicos del paciente (Ilustración 6). Consta

además de un sistema de alarmas que alertan cuando existe alguna situación adversa o fuera de los límites deseados. Este puede configurarse para mostrar varios parámetros fisiológicos tales como ECG, frecuencia respiratoria, NIBP, IBP, temperatura corporal, SpO₂, CO₂, entre otros.

Ilustración 6 MSV Mindray V12.

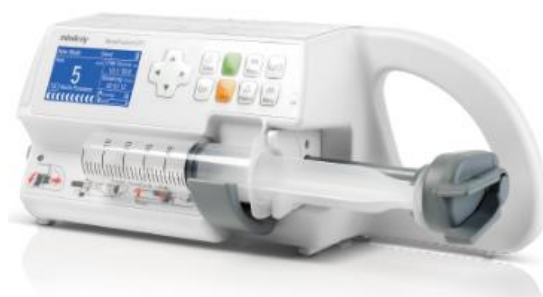
Ilustración 8 Bomba de infusión de jeringa Mindray BeneFusion 3 Series.

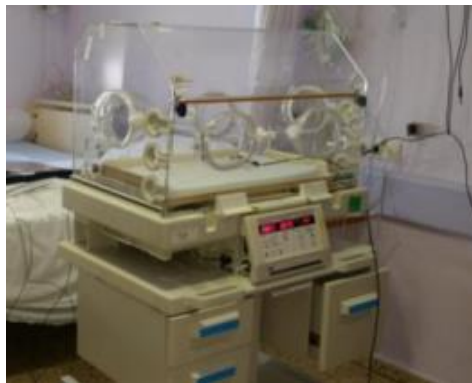
Consta de un compartimento para el paciente con aberturas que permiten introducir las manos sin exponer en gran medida al neonato (Ilustración 10). Además posee un módulo de control para parámetros como la temperatura y humedad.

Ilustración 10 Incubadora neonatal.

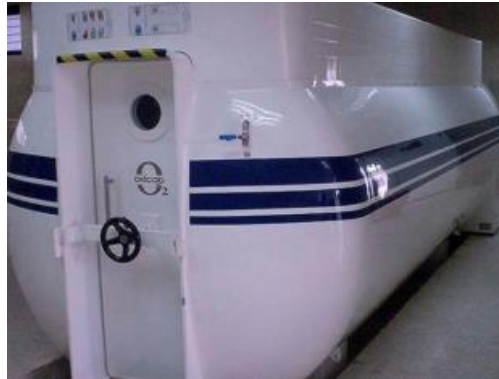
Existen 2 tipos de cámaras hiperbáricas, cuyas principales diferencias se basan en su tamaño y modo de presurización de la cámara (Herrero, s. f.). La multiplaza, que permite alojar a

2 o más personas a la vez (Ilustración 11), y la monoplaza con un único compartimento exclusivo para una persona (Ilustración 12).

Ilustración 11 Cámara hiperbárica multiplaza.

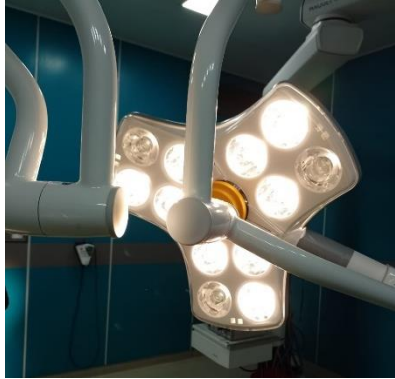
En Bloque Quirúrgico, se identificaron algunas lámparas cielíticas con bombillos en mal estado, lo que causa un descontento en el personal sanitario en el desarrollo de las cirugías (Ilustración 14). En CEYE, se encontraron diversos problemas en el esterilizador que bloqueaban el equipo e impedían finalizar el proceso (Anexo 1), por lo cual se recurrió a buscar el manual ya que este no fue brindado por el proveedor.

Ilustración 14 Lámparas cirúrgicas con bombillos no funcionales en quirófanos.

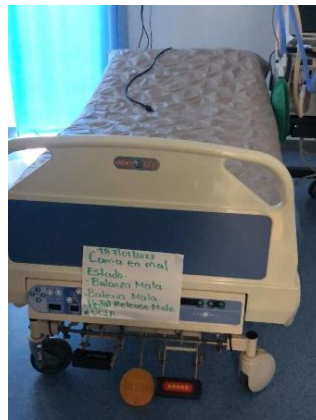
En UCIA se encontraron un conjunto de equipos en mal estado, los cuales habían sido movilizadas todos a un solo cubículo. En este se tenían camas hospitalarias (Ilustración 15), bombas de infusión, módulo de bombas, ventiladores mecánicos, entre otros.

Ilustración 15 Identificación de equipo médico en mal estado de UCIA.

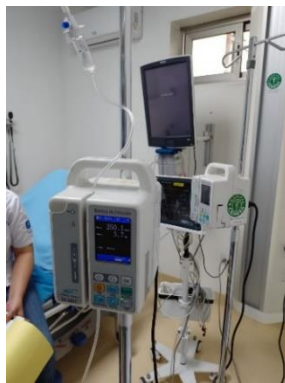
Así mismo, en conjunto con el personal biomédico de INFRA de Honduras, se realizó una evaluación de equipos de la marca Mindray, específicamente bombas de infusión y monitores de signos vitales, pertenecientes a Emergencia, UCIA y UCIN (Ilustración 16). En esta se identificó que las bombas de infusión en su totalidad requerían de una calibración ya que no se les brindaba desde hace 4 años aproximadamente. De igual forma, en los monitores de signos vitales se identificaron algunos accesorios faltantes y daños de componentes, incluyendo posibles daños en tarjetas electrónicas.

Ilustración 16 Inspección visual y de funcionamiento de equipos marca Mindray.

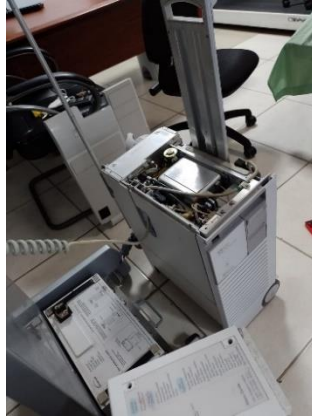
Se recibió un reporte del quirófano de hemodinamia por la batería del balón de contrapulsación intraaórtico donde se identificó que se necesitaba un reemplazo. Por tal motivo, se desinstaló el equipo para tener acceso al paquete de baterías y visualizar las especificaciones de estas para realizar la compra (Ilustración 17).

Ilustración 17 Desinstalación de Datascope CS100 para realizar reemplazo de paquete de baterías.

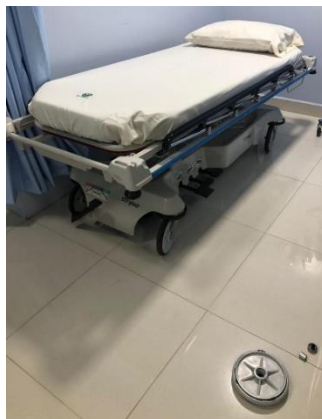
Finalmente, se realizó un reemplazo de las llantas de una camilla hospitalaria en endoscopia ya que se recibió un reporte de problemas con el freno (Ilustración 20). Se concluyó que se debía realizar un reemplazo de estas ya que las llantas que tenía estaban desgastadas, lo que impedía el frenado.

Ilustración 20 Camilla hospitalaria en endoscopia.

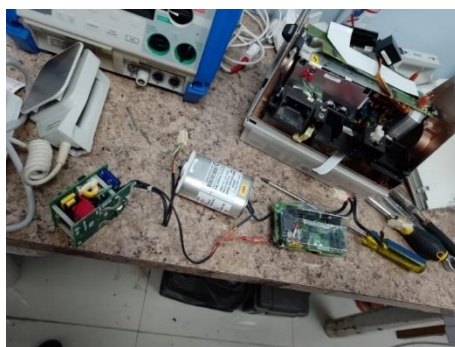
Por tal motivo, se desarmó el desfibrilador que se encontraba en bodega y se retiró el módulo de alto voltaje con el capacitor para ser utilizado como repuesto (Ilustración 22). Se reemplazó el módulo y el capacitor en el desfibrilador y el mensaje de error desapareció.

Ilustración 22 Módulo de alto voltaje de desfibrilador Zoll.

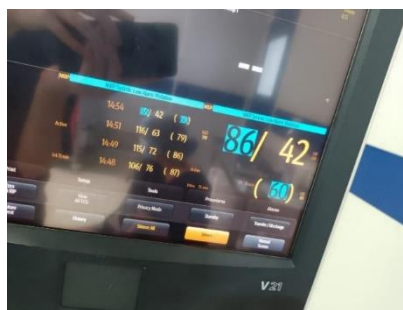
Se recibió un reporte de parte de la jefatura en bloque quirúrgico por un MSV. En la evaluación de funcionamiento del equipo se identificó una dificultad para realizar la medición de NIBP ya que ejecutaba aproximadamente 4 intentos para dar una lectura (Ilustración 23). Se decidió retirar el equipo para evaluar con mayor profundidad el problema y se reemplazó con un MSV de un área de emergencia en remodelación.

Ilustración 23 MSV con falla en medición de presión.

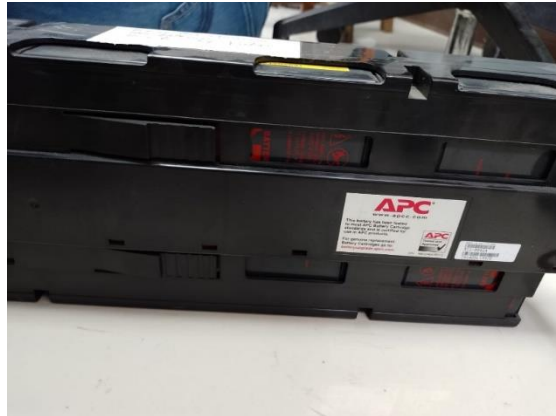
Se retiró el paquete de baterías de la UPS de hemodinamia para verificar que se encuentren cargadas ya que, según indicó el personal, no encendía (Ilustración 24). Utilizando un multímetro, se comprobó que estaban descargadas y se encontró que el último reemplazo de las baterías fue realizado en 2019. Por tal motivo, se gestionó la compra de las mismas.

Ilustración 24 UPS del área de hemodinamia.

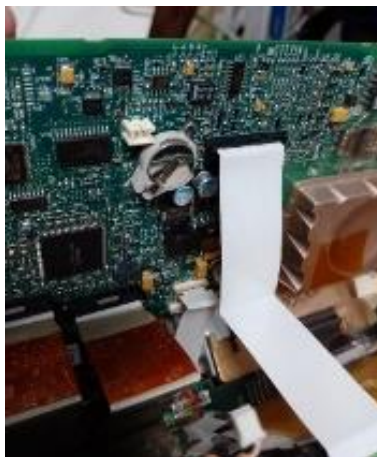
Debido a que en menos de 2 semanas de uso a partir de la instalación surgieron 2 errores casi simultáneamente, se decidió retirar el equipo de servicio hasta identificar el componente electrónico que esté dañando las placas o se solicite un equipo nuevo.

Ilustración 25 Placa del sistema en desfibrilador Zoll.

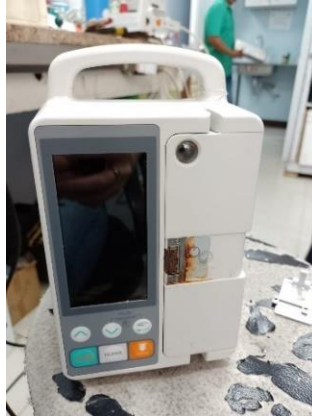
De igual manera, otra de las bombas de hospitalización se encontraba con falta de retenedor de puerta por lo que se realizó un reemplazo de la pieza (Ilustración 27). Se realizaron además pruebas de funcionamiento, limpieza y calibración del equipo previo a la entrega del mismo.

Ilustración 27 Bomba de infusión con falta de retenedor de puerta.

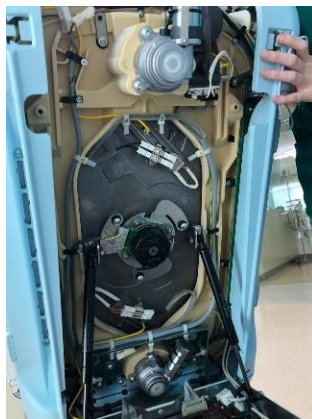
Las incubadoras neonatales fueron las más perjudicadas con dicho suceso, sobre todo una de ellas. Por ende, estas se desarmaron completamente para secar y verificar que no haya ingresado agua al área de las placas (Ilustración 28).

Ilustración 28 Parte interna de incubadora Dräger Babyleo TN500.

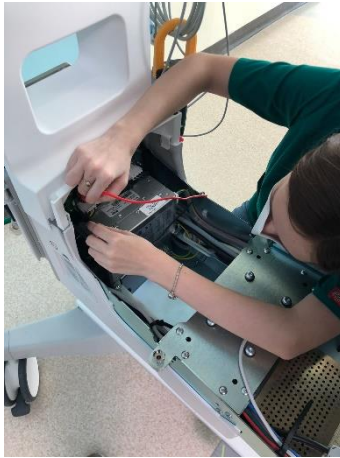
Dentro de la incubadora más afectada se encontraron grandes cantidades de agua internamente, donde se ubican las placas. Por tal razón, se dejó desarmada y se retiraron las placas para secar la carcasa y todos los componentes.

Ilustración 29 Revisión de componentes internos de incubadora neonatal.

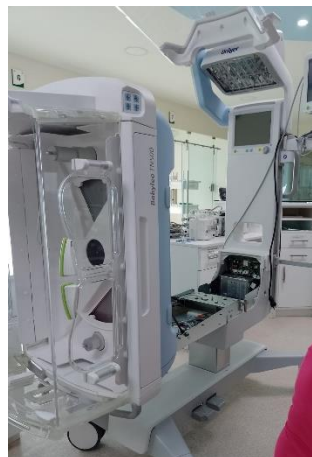
Después de dejar la incubadora secando durante el fin de semana, se llevó a cabo la reinstalación de las placas y el cableado para realizar una prueba de funcionamiento. Una vez confirmado el correcto funcionamiento, se procedió al cierre de la incubadora y la instalación de la balanza y otros componentes adicionales.

Ilustración 30 Reinstalación de placas en incubadora neonatal.

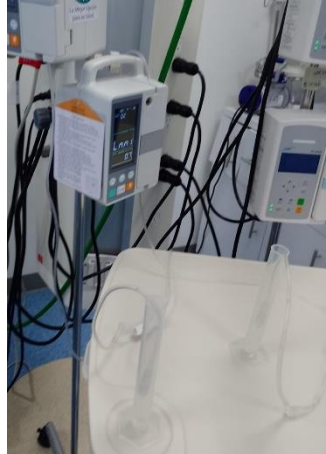
Una vez finalizada la evaluación de todos los equipos pendientes en UCIN, se procedió a llevar a cabo la calibración de todas las bombas de infusión tanto en UCIA como en el área de Emergencia.

Ilustración 31 Calibración de bombas de infusión.

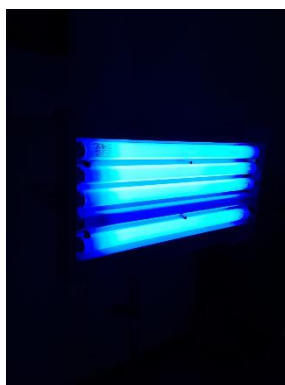
Dentro de los mantenimientos correctivos realizados durante la sexta semana de práctica profesional se encuentran el reemplazo de uno de los tubos de una lámpara de fototerapia en UCIN (Ilustración 32). Esta lámpara fue reportada por la jefatura de área, se identificó uno de los tubos quemados por lo que se realizó la gestión de compra y el respectivo cambio.

Ilustración 32 Lámpara de fototerapia previo al reemplazo de tubo de luz azul.

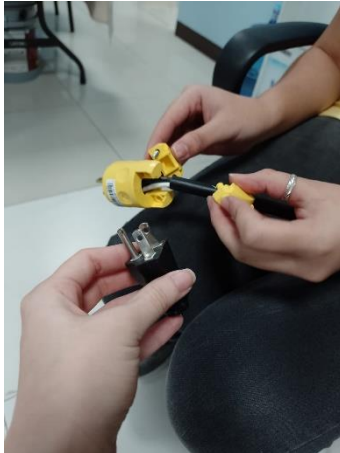
También se realizó una adaptación de los conectores de dos UPS pertenecientes al área de hemodinamia y una del área de radiología (Ilustración 35). Estas tenían un tipo de conector de alimentación inadecuado para los tomacorrientes por lo que el personal doblaba una de las terminales para poder utilizarlos en dichos tomacorrientes. Se realizó la solicitud de compra de conectores marca Leviton, se cortó el cable y se realizó el empalme correspondiente para utilizar las UPS de una forma correcta y segura.

Ilustración 35 Cambio de conectores de cable de alimentación de UPS.

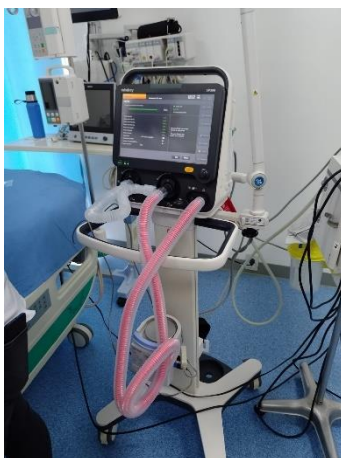
Ilustración 37 Mantenimiento preventivo a ventiladores mecánicos Mindray SV300.

Una vez terminado el inventario de UCIA y el desarrollo del plan de mantenimiento, se procedió a realizar los mantenimientos preventivos correspondientes en los ventiladores mecánicos (Ilustración 37).

Parte del mantenimiento preventivo incluye la limpieza, reemplazo de celda de O₂ ya que se encontraban vencidas (Anexo 7) y reemplazo de filtro de aire (Anexo 8). Además, se realizó una calibración de fábrica de flujo de aire, presión, sensor de O₂ y válvula espiratoria.

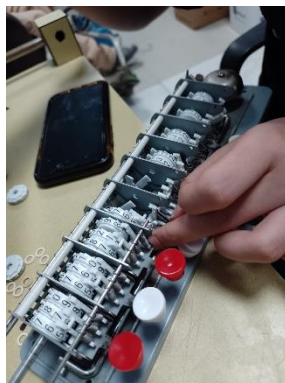
En cuanto al contador de células, las teclas funcionaban correctamente y el problema era en la suma total al momento de llegar a números de 3 cifras, generalmente al llegar a 200. A pesar de ser un dispositivo desechable se hizo el intento de dejarlo funcional ya que el personal mencionó que casi nunca había sido utilizado. Haciendo diversas pruebas se identificó que el defecto estaba en la segunda cifra de la suma total, al llegar a 9 este hacía un retorno hacia 8 por lo que no realizaba la suma correctamente. Esto sucedía debido a una falla en el movimiento de las piezas y se solucionó verificando los resortes de cada pieza y colocando una arandela entre las piezas giratorias (Ilustración 43).

Ilustración 43 Reparación de contador de células.

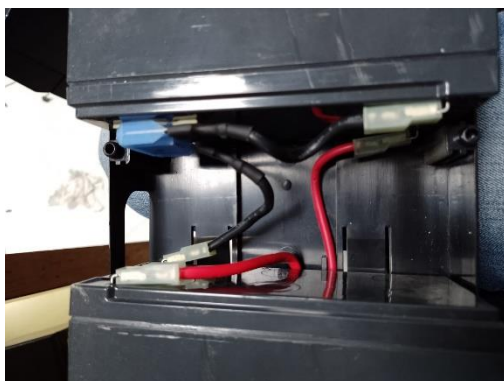
Se realizó también el reemplazo de las baterías de una UPS perteneciente al área de Radiología ya que esta no estaba operativa por el mal estado de las baterías que poseía (Ilustración 44). Al retirarlas se identificó que estas, a pesar de tener voltaje al realizar una medición con el multímetro, estaban en mal estado ya que se encontraban hinchadas y derramando líquido.

Ilustración 44 Reemplazo de batería de UPS.

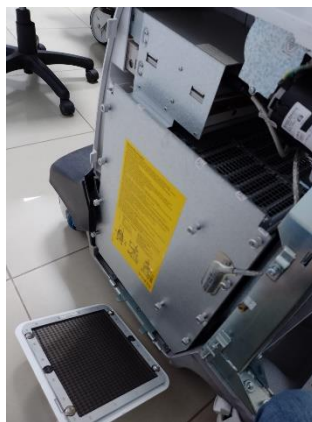
Ilustración 47 Mantenimiento preventivo a ultrasonido en Hemodinamia.

Al realizar el levantamiento de inventario del área de Hemodinamia se realizaron también mantenimientos preventivos a 3 ultrasonidos ubicados en el Módulo 1, Módulo 2 y sala médica donde se realizó una limpieza de los filtros (Ilustración 47). Estos brindan recordatorios de cuando es necesario realizar limpieza de los filtros y llevaban bastante tiempo que no se les daba, por tal motivo fueron reportados por jefatura de área (Anexo 14).

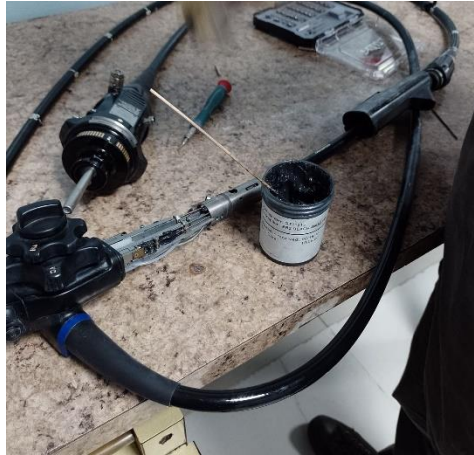
Ilustración 48 Mantenimiento correctivo a colonoscopio.

En conjunto con personal de IMLAB capacitado por la marca Olympus, se realizó un mantenimiento correctivo en un colonoscopio (Ilustración 48). Con este se buscaba corregir la angulación de la sonda. Para esto, se realizó un desmontaje del mecanismo de angulación para acceder a las cadenas de posición y hacer un corrimiento de las mismas hasta obtener el resultado deseado para que se realice una angulación correcta hacia arriba, abajo, izquierda y derecha.

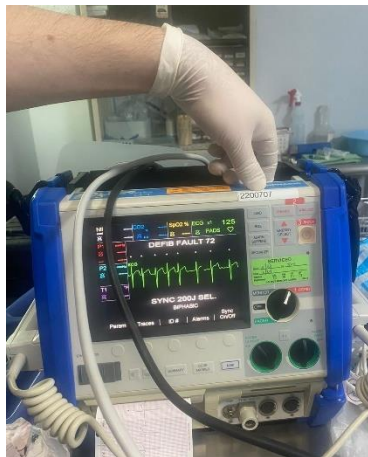
Anexo 2 Error DEFIB FAULT 72.

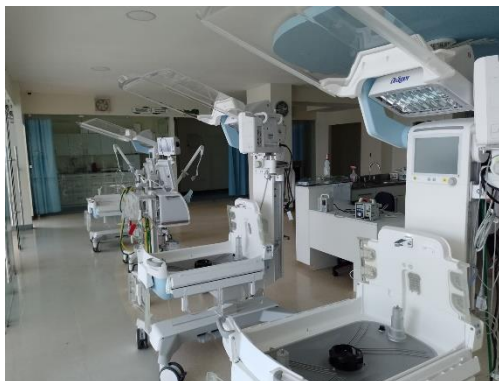
Anexo 3 Incubadoras y ventiladores mecánicos de UCIN afectados por lluvias.

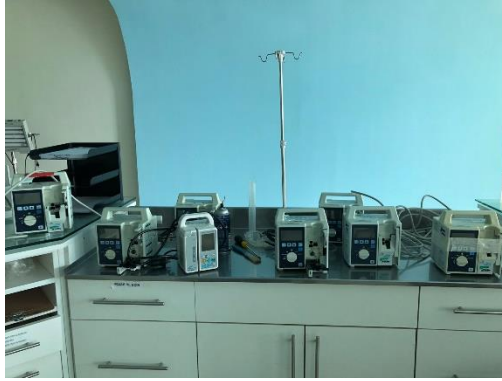
Anexo 4 Bombas de infusión de UCIN afectadas por lluvias.

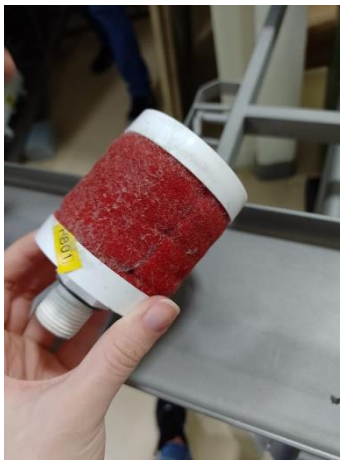
Anexo 5 Filtro de aire del esterilizador CASTLE.

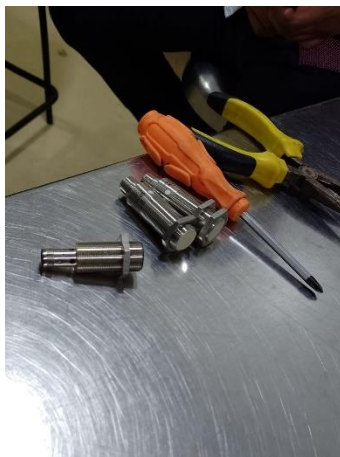
Anexo 6 Sensores de puerta frontal y trasera del esterilizador CASTLE.

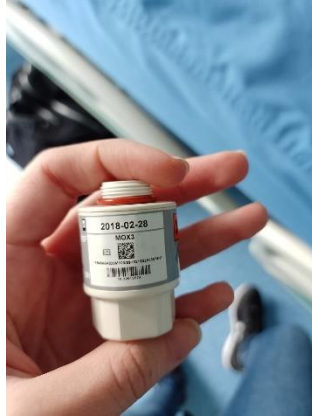
Anexo 7 Celda de O2 vencida de ventilador mecánico.

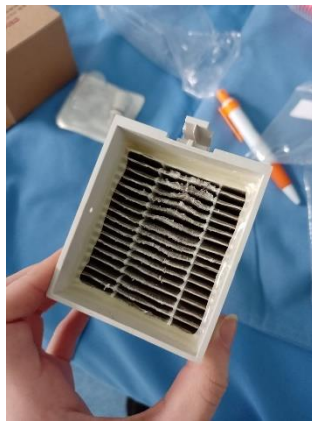
Anexo 8 Filtro de aire de ventilador mecánico.

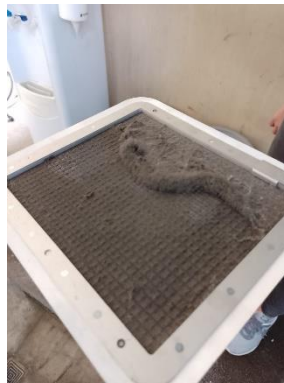
Anexo 14 Filtro de ultrasonido de Hemodinamia previo a la limpieza
