UNIVERSIDAD TECNOLÓGICA CENTROAMERICANA

PRÁCTICA PROFESIONAL

IMPORTADORA MÉDICA CENTROAMERICANA

INGENIERO EN BIOMÉDICA

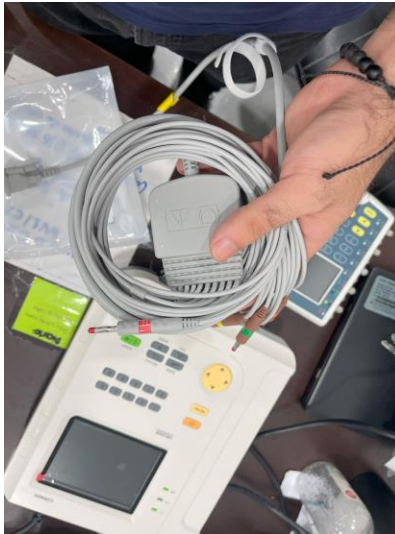
Ilustración 3 Revisión de ECG

Necesidad: Conocer el estado del ECG de 12 canales CM1200B, para su posterior instalación en una clínica de Puerto Cortés como reemplazo de una unidad con fallas. La clínica reportó problemas con el equipo en múltiples ocasiones por lo cual se procedió con el cambio ya que estaba aún en garantía.

Resultados: El equipo estaba funcionando adecuadamente, todos sus accesorios estaban incluidos en la caja, se realizaron pruebas funcionales con el simulador de paciente y se verificó el estado de la impresora. Se realizó el cambio en la clínica y las capacitaciones correspondientes al personal para asegurar el buen manejo del equipo.

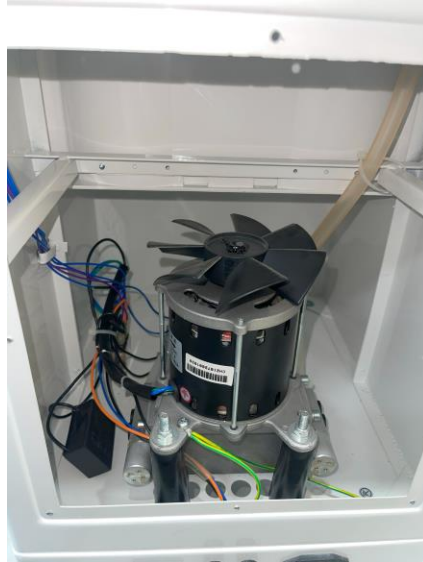
Ilustración 8 Revisión de Succionador

Resultados: Después de tener el equipo en pruebas constantes utilizando todas las funciones, no se logró identificar la falla que el personal reportó, por lo cual se dedujo que la falla fue ocasionada por una obstrucción momentánea durante el uso de este. Se entregó nuevamente y se les instruyó acerca de la posible razón para que el cliente pueda tomar las medidas adecuadas.

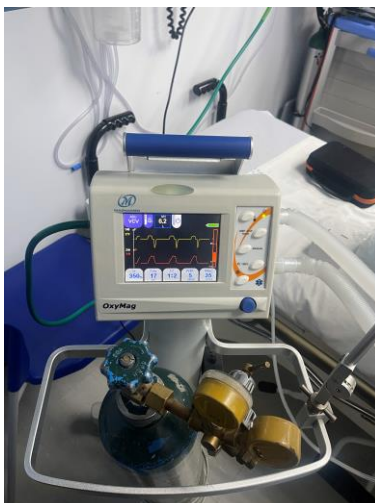
Ilustración 9 Reemplazo de celda de O2

Resultados: Se reemplazó la celda de oxígeno y se llevaron a cabo las calibraciones de la celda y las pruebas requeridas por el equipo para poder utilizarse adecuadamente, pasando todas las pruebas.

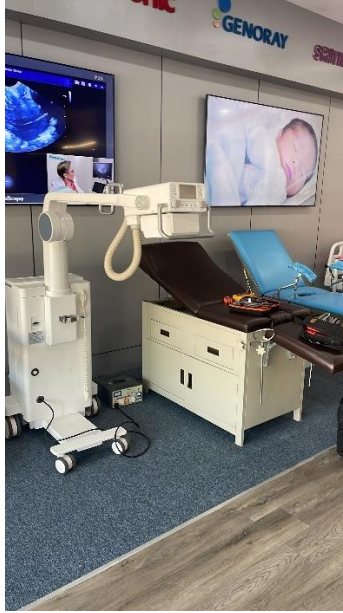
Ilustración 10 Revisión de Rayos X

Resultados: Se determinó que el equipo si estaba funcionando, pero seguramente se conectó de manera incorrecta, ya que se estaba conectando a 110V cuando se indica en la placa que la alimentación debe de ser 220V.

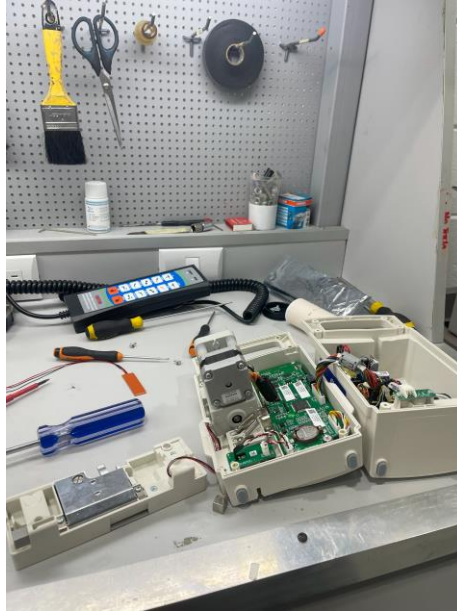
Ilustración 13 MC de Bomba de Infusión

Necesidad: La bomba ME600 presentaba una falla mostrada como E105 al momento de infundir por cierto tiempo.

Resultados: Luego de una revisión y consultar con fábrica, se determinó que el fallo es ocasionado por el componente térmico que está ubicado en la puerta. Se procedió con el reemplazo del repuesto y este requirió de soldadura con estaño debido a que el repuesto no cuenta con el conector, se utilizó el conector que tenía la pieza dañada y el equipo funcionó correctamente luego de la reparación.

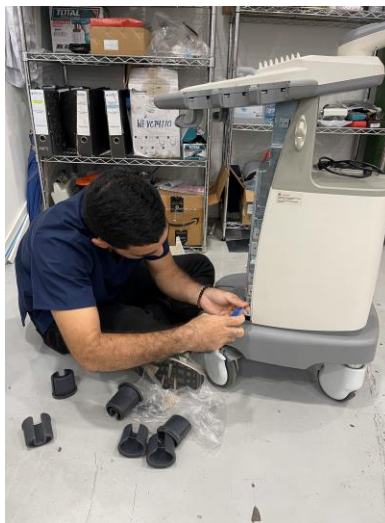
Ilustración 16 Mantenimiento Preventivo USG

Resultados: Se llevó a cabo el mantenimiento tomando en consideración tanto la limpieza externa del equipo como la interna a las distintas placas con las que el equipo cuenta. El equipo tiene las ruedas dañadas por lo cual se solicita el repuesto.

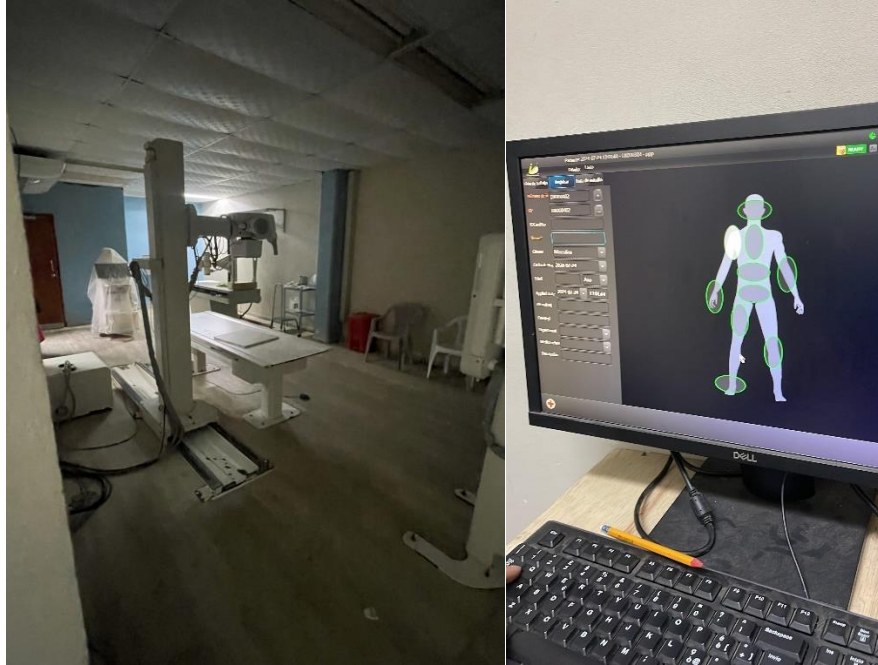
Ilustración 18 Ajuste de protocolos en iRay

Resultados: Se llevó a cabo las modificaciones necesarias en el software del DR, en las cuales se tuvo que crear nuevos protocolos personalizados que fueran los que correspondían a todas las tomas que hacen para un solo estudio, por ejemplo, para un rx de antebrazo, al seleccionar el estudio automáticamente debían de solicitar todas las tomas que se hacen en el estándar que manejan en el hospital, AP, lateral, oblicua, etc. Para cada una de las partes del cuerpo.

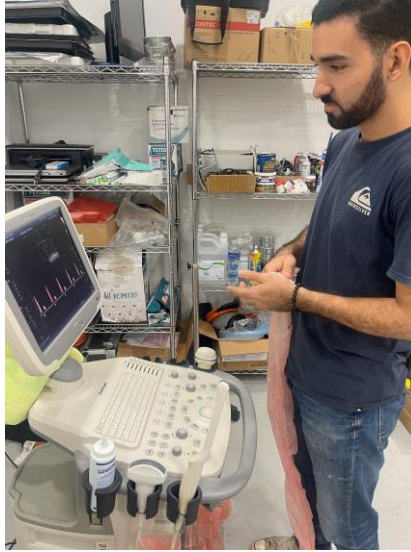
Ilustración 19 Revisión de transductores

Resultados: Los transductores estaban todos en perfecto estado, se realizó la prueba empírica del desarmador a través de la membrana para verificar la integridad de los cristales y no existía ruido por lo cual se determinó que estaban en buen estado. Como medida de verificación se colocaron en la piel simulando un estudio para observar la imagen.

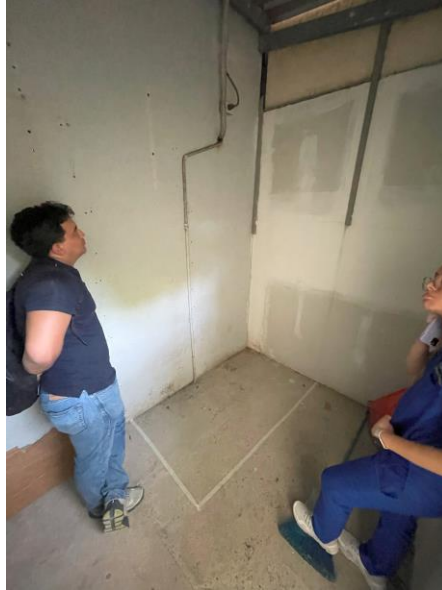
Ilustración 22 Levantamiento de campo para autoclave

Resultados: Se comprobó que el espacio físicamente es apto para la instalación del autoclave, sin embargo, se especifican las modificaciones al sistema eléctrico, de agua y de drenaje que se deben de considerar para el funcionamiento del autoclave de manera correcta.

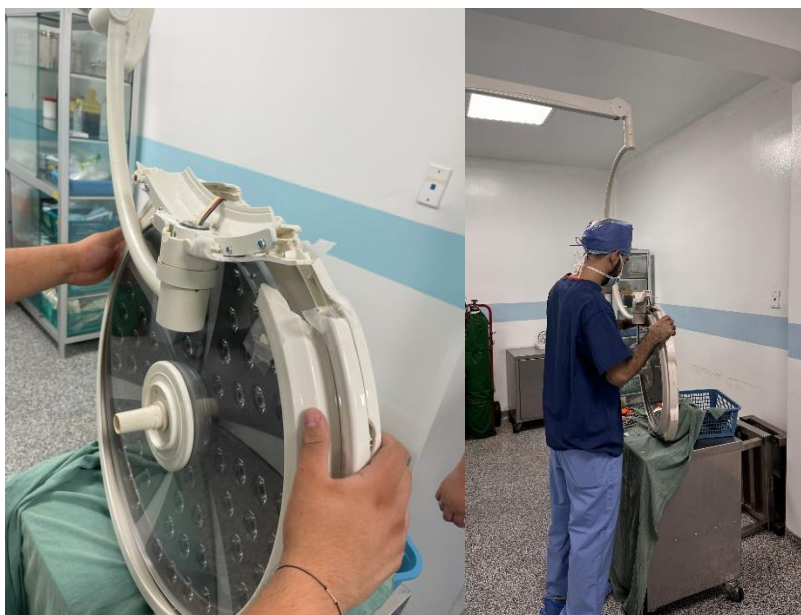
Ilustración 23 Desmontaje de satélite

Resultados: Se retiró el satélite sin causar más daños en la carcasa, el brazo se colocó de manera segura en el techo para que el personal pudiera continuar con las cirugías tomando en cuenta que solo estaría disponible uno de los dos satélites. Se le reitera al cliente la necesidad de reemplazar en el tiempo adecuado los repuestos necesarios ya que el otro satélite ya presenta quebraduras y en cualquier momento puede desplomarse.

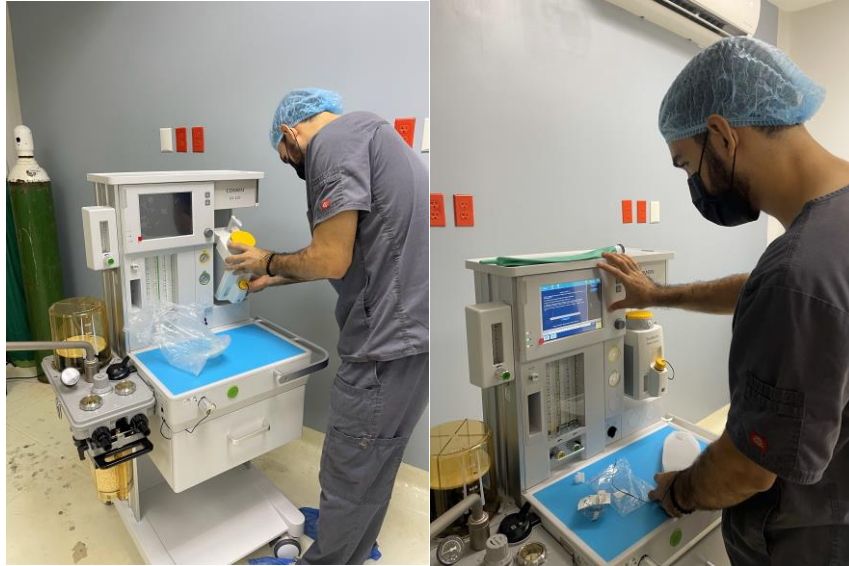
Ilustración 25 Instalación de Máquina de Anestesia

Resultados: Se llevó a cabo la instalación correcta de la máquina de anestesia y todo el proceso inicial del equipo para que este quede funcional. El equipo pasó todas las pruebas y se realizó la calibración de celda de oxígeno. Se discutieron consideraciones del manejo del equipo y el cuidado al personal.

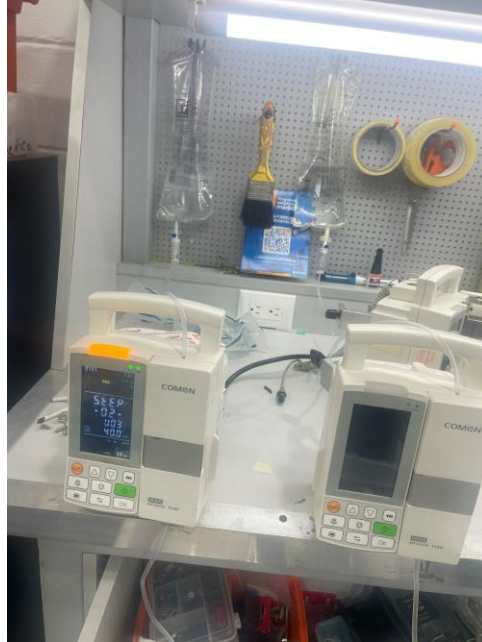
Ilustración 32 MC y Calibración de Bombas de Infusión

Resultados: Se logró identificar la causa de la falla, ocasionada por una lámina que ejerce presión al cerrar la compuerta de la bomba, al estar colocada de manera incorrecta esta ejercía menos presión de lo necesario y permitía el flujo de líquido aún estando apagada la bomba peristáltica. Se procedió con la corrección de la posición de la lámina y luego se realizaron las calibraciones necesarias para asegurar el funcionamiento adecuado y seguro de las tres bombas de infusión.

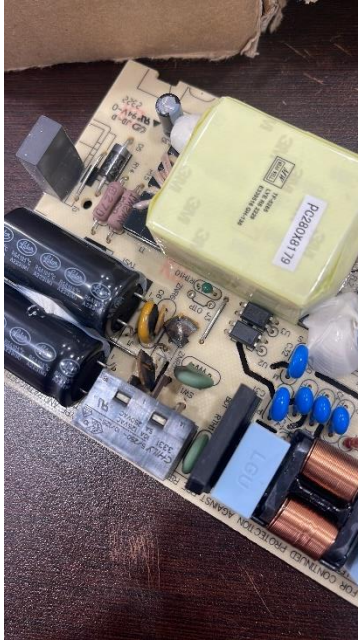
Ilustración 33 Diagnóstico de falla en placa electrónica

- **Diagnóstico de falla en fuente de poder de rayos X**

Resultados: Se comprobó que los varistores y fusibles están de manera evidente quemados, seguramente causados por una sobrecarga.

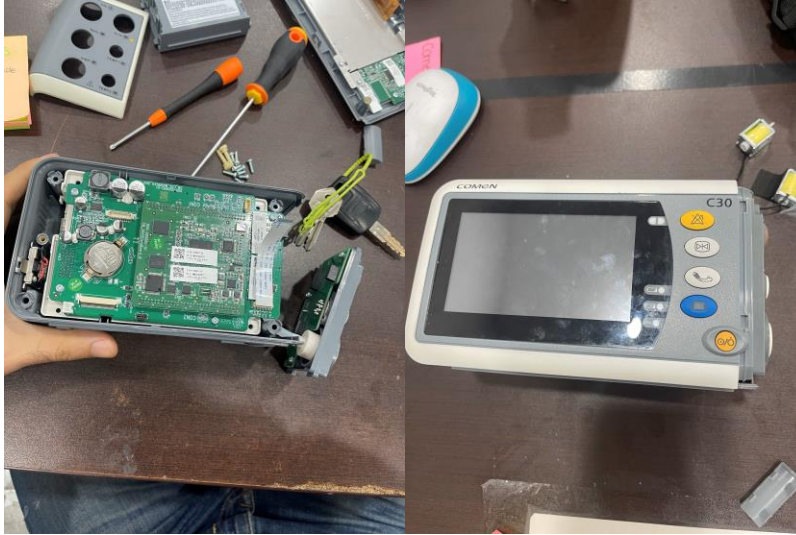
Ilustración 34 Revisión de MSV

Resultados: Luego de una revisión de los módulos y los componentes internos, por verificación cruzada se determinó que la bomba de aire está en mal estado, el reemplazo de esta aún queda por confirmar ya que el repuesto no está disponible de inmediato.

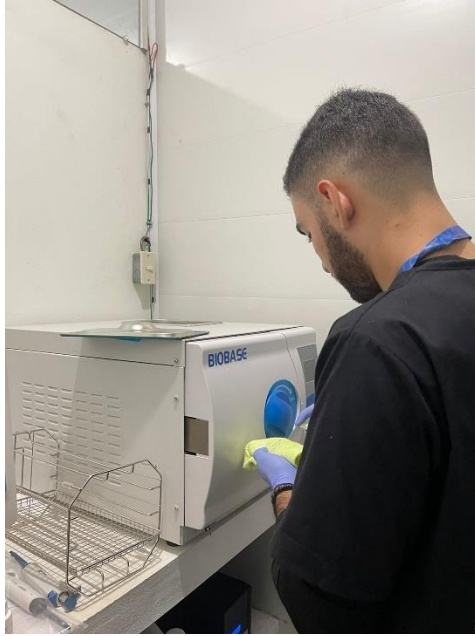
Ilustración 37 MP de Autoclave de Mesa

Resultados: Se realizó el mantenimiento preventivo verificando la integridad física del equipo, el funcionamiento de la botonería y las pantallas y la limpieza interna y externa.

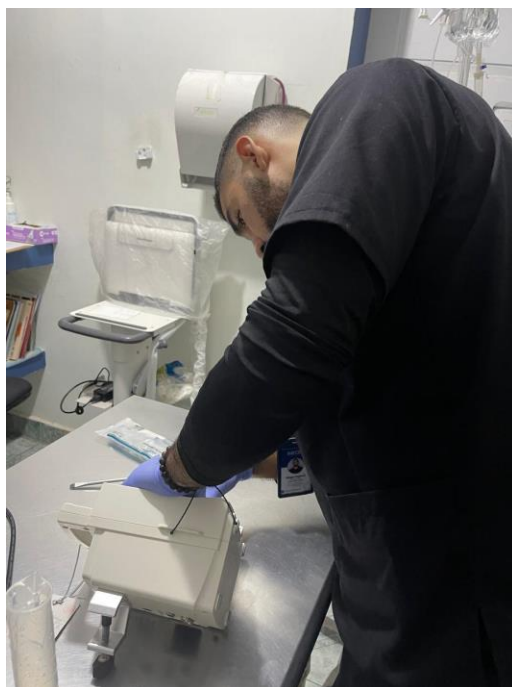
Ilustración 38 MP de Bomba de Infusión

Resultados: Se llevó a cabo el mantenimiento preventivo de la bomba de infusión realizando actividades de limpieza interna y externa del equipo, las tarjetas y los componentes mecánicos.

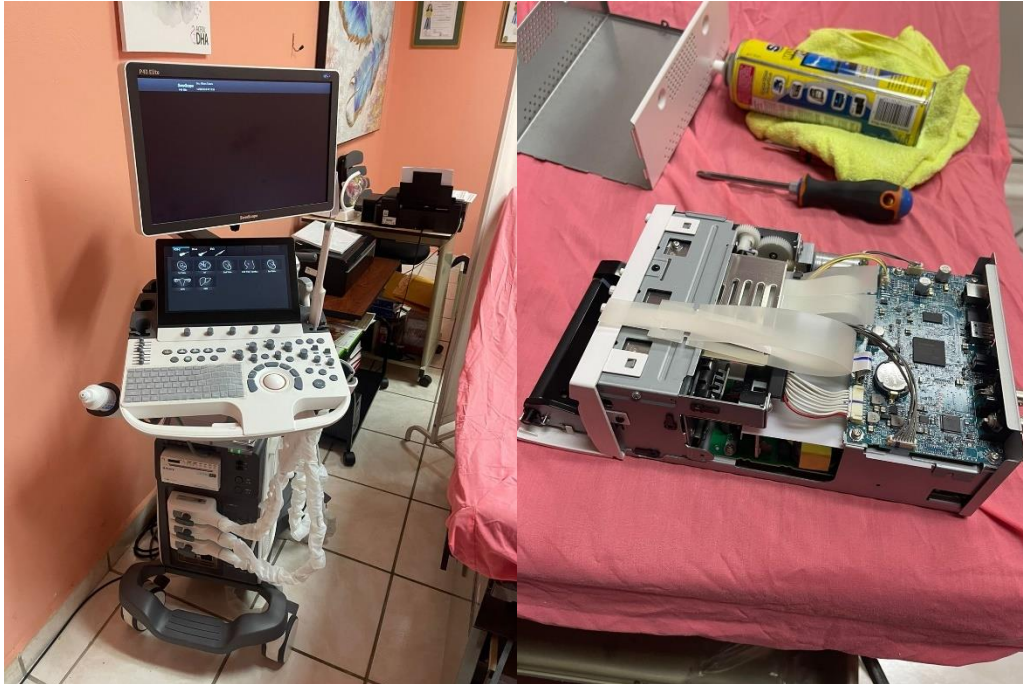
Ilustración 40 MP Impresora Térmica

Resultados: Se revisó el funcionamiento de la impresora y se puso a prueba, sin embargo, no se mostró el error reportado por lo cual se procedió con un mantenimiento preventivo para evitar la falla a futuro.

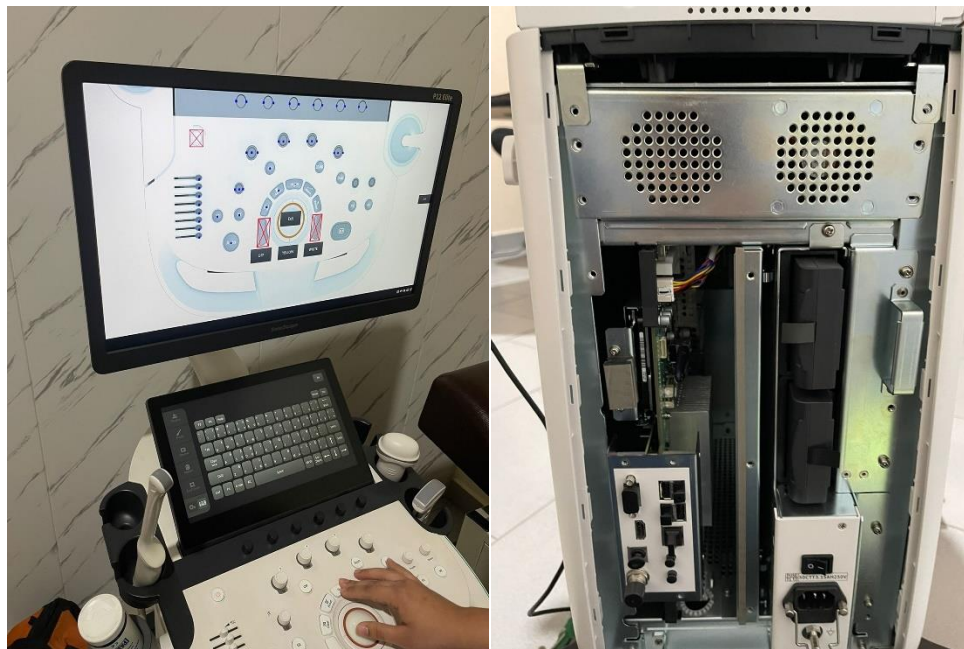
Ilustración 41 MP de Ultrasonido

Resultados: Se realizó la verificación del estado del equipo utilizando el software para las autopuebas internas de la botonería, las pantallas, los altavoces, las luces, los transductores y demás componentes del USG. Se llevó a cabo la limpieza externa e interna de placas y carcasa del equipo y transductores dejando el equipo completamente funcional.

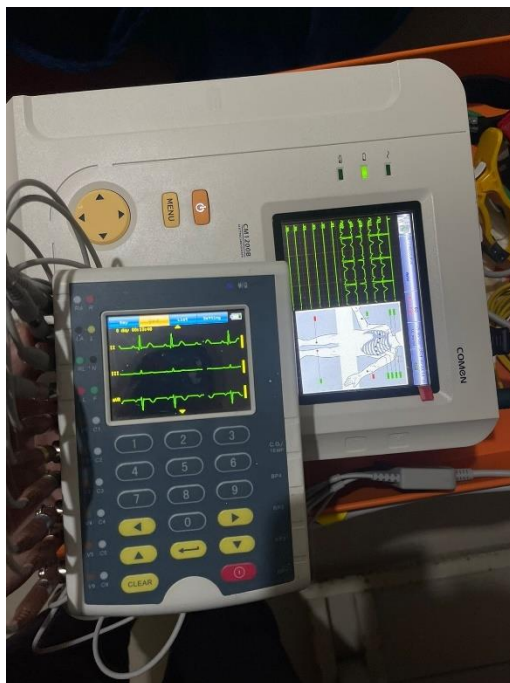
Ilustración 48 Revisión de ECG

Resultados: Se verificó el estado físico del equipo, estando este y sus accesorios en buenas condiciones. Se observó la falla reportada y se dio de baja para pruebas ya que se comprobó que no fuera error humano en la aplicación.

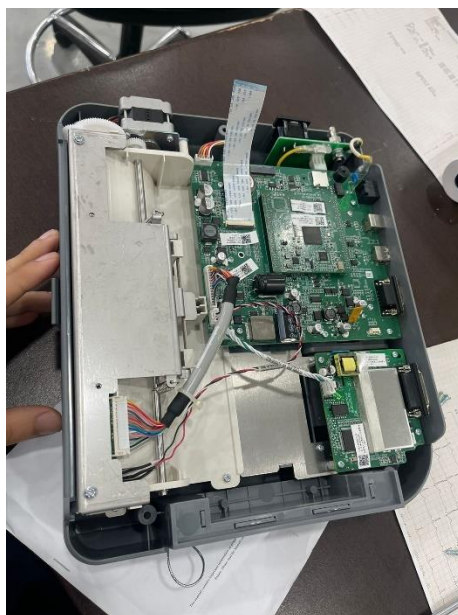
Ilustración 49 Revisión de ECG

Resultados: No se encontró puntualmente el origen de la falla, por lo cual se seguirán realizando pruebas y verificación cruzada cuando lleguen los repuestos para encontrar la solución.

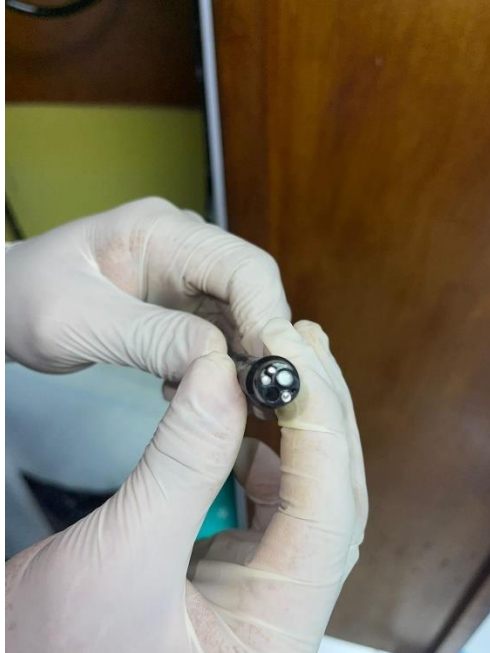
Ilustración 54 Revisión colonoscopio

Resultados: Se determinó el origen de la falla, siendo este la evidencia de humedad en el lente, causado por el ingreso de líquido mediante una fuga identificada utilizando el probador de fugas.

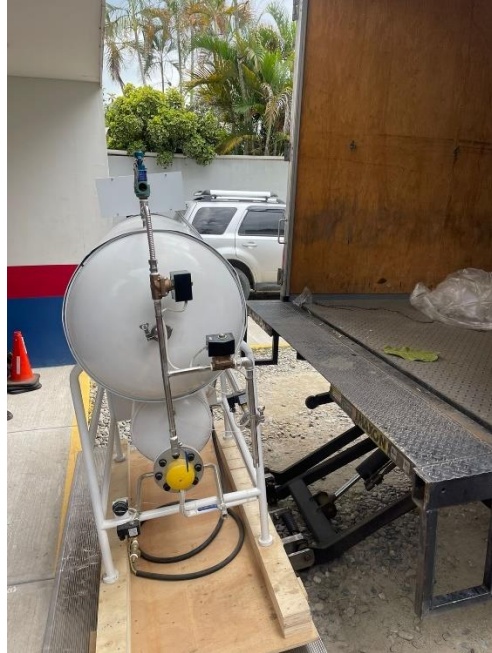
Ilustración 55 Instalación de autoclave 200L

Resultados: Se realizó el transporte del equipo al espacio designado para su instalación con el apoyo de personal del hospital debido a su peso y complejidad de maniobrabilidad. Se realizó la conexión al sistema eléctrico y las tuberías de agua y desagüe con todos sus accesorios.

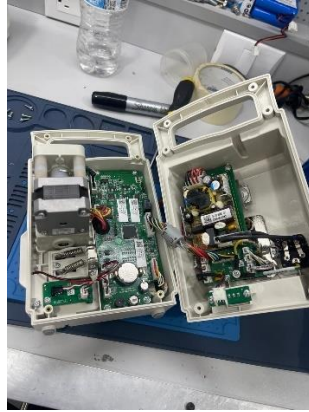
Ilustración 58 MC de Bomba de Infusión

Resultados: Con el apoyo de fábrica se determinó que era debido a la versión del software de la bomba, y que no es posible realizar la actualización por lo cual se reemplazó la placa madre por una de un año más reciente, se comprobó el funcionamiento y se entregó la bomba con las características solicitadas por el cliente.

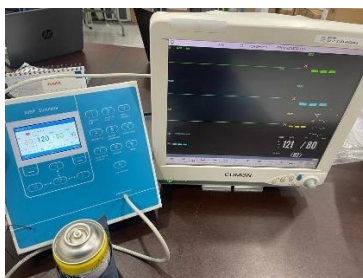
Ilustración 60 Prueba de desempeño MSV

Necesidad: Para asegurar el funcionamiento del módulo de NIBP que fue reemplazado en respuesta a uno defectuoso, es necesario confirmar las mediciones realizadas por el equipo apoyado del uso de un simulador con parámetros controlados.

Resultados: Se confirmo las mediciones acertadas del equipo considerando el reemplazo del módulo de NIBP para su entrega al hospital quedando el equipo funcional.

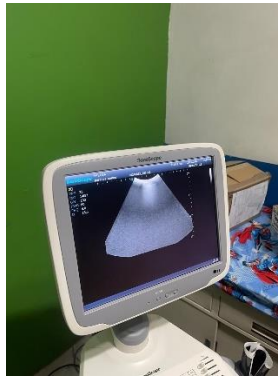
Ilustración 62 Revisión de USG

Resultados: Se determinó que el transductor convexo está en mal estado, recomendando al cliente realizar la compra de este o considerar actualizar su equipo ya que el que él tiene ya está pronto a quedar descontinuado.

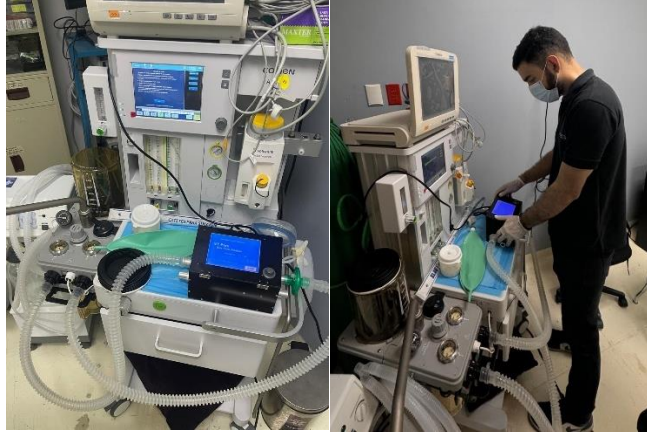
Ilustración 63 Calibración Máquina de Anestesia

Resultados: Se realizaron las calibraciones de flujo y presión indicadas en el manual de servicio del equipo, apoyándose del analizador de ventilación y se comprobó el funcionamiento adecuado del equipo posterior a las calibraciones.

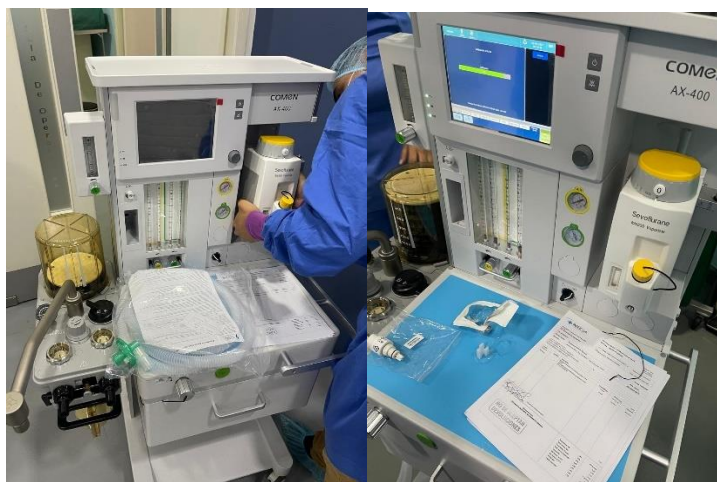
Ilustración 65 Instalación Máquina de Anestesia

Resultados: Se realizó la correcta instalación de la máquina de anestesia verificando el cumplimiento de las instalaciones y llevando a cabo las pruebas y calibraciones iniciales. El equipo se entrega funcional y se brindó una capacitación al usuario.

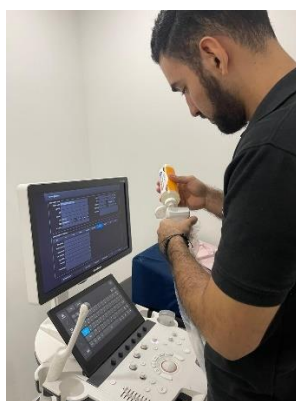
Ilustración 66 MC de Ultrasonido

Resultados: Se realizó el reemplazo del transductor y la impresora térmica ya que el equipo se encontraba dentro de garantía, quedando el equipo funcionando de manera correcta.

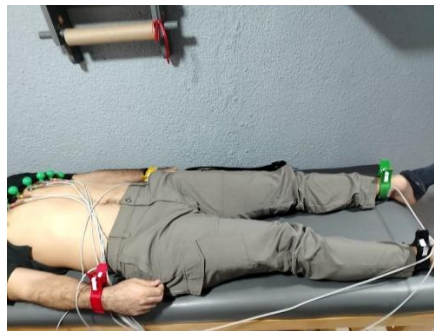
Ilustración 67 Revisión Electrocardiógrafo

Resultados: Se revisó el estado del equipo determinando que esta en buenas condiciones utilizando un simulador, posteriormente se capacitó al personal que presentaba dudas acerca de la colocación de los electrodos y se confirmó el buen funcionamiento utilizando mi persona como paciente de prueba.

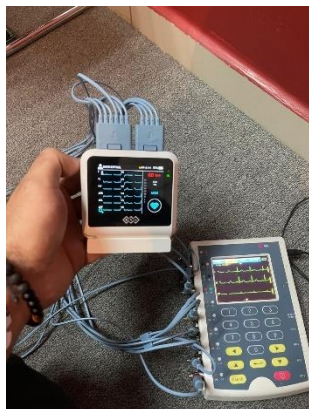
Ilustración 68 Revisión ECG portátil

Resultados: Se verificó el estado del equipo y el cable con el uso del simulador de paciente demostrando que se encuentra funcionando de manera correcta. Luego se observó que las pinzas que el cliente utiliza para sujetar los electrodos descartables se encuentran sucias y con residuos de dichos electrodos retirados de manera incorrecta.

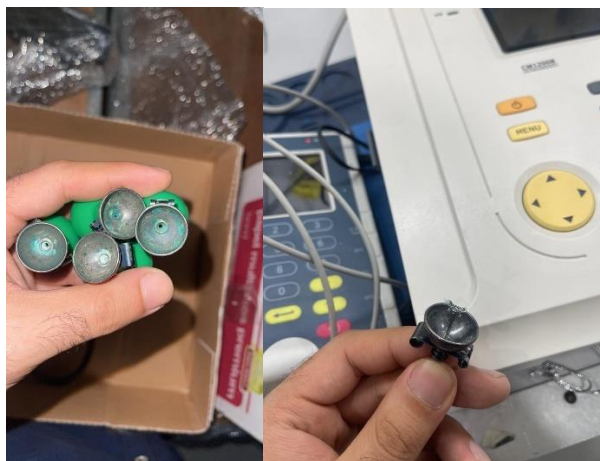
Ilustración 70 Revisión de electrocardiógrafo

Resultados: Se determinó que la falla no era causada por el tornillo mal colocado, sino por el estado degradado de los electrodos de succión y las pinzas. El cliente no realizó las limpiezas de manera adecuada después de cada estudio y el gel se fue acumulando, formando una capa densa de sarro, causando interferencia en las mediciones. Se intentó la limpieza, pero el estado en el que se encuentran los electrodos no es el adecuado para seguir usándose por lo cual se recomienda al cliente el cambio.

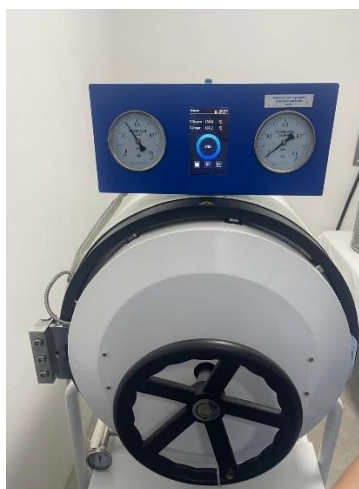
Ilustración 73 Revisión autoclave 200L

Resultados: Se determinó que el cierre electrónico no permitía que se abriera la recámara, al no descender la presión de manera automática. Se liberó la presión utilizando la válvula de seguridad y se corrió por 10 segundos un ciclo de secado para poder liberar el bloqueo electrónico. Posteriormente se revisará el estado de las electroválvulas para descartar que sea falla del equipo.

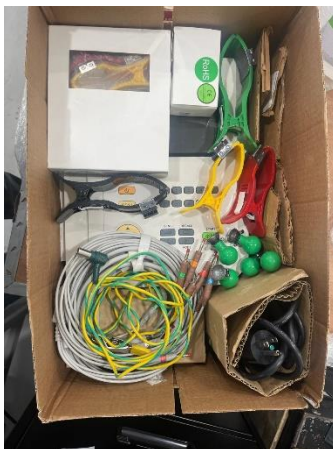
Ilustración 74 Revisión de ECG

Resultados: Se determinó que el cable de las derivaciones estaba en mal estado, se le comentó al cliente la situación ya que actualmente los cables no se encuentran en stock, se le entregó uno del taller en motivo de préstamo mientras los cables llegan a la bodega.

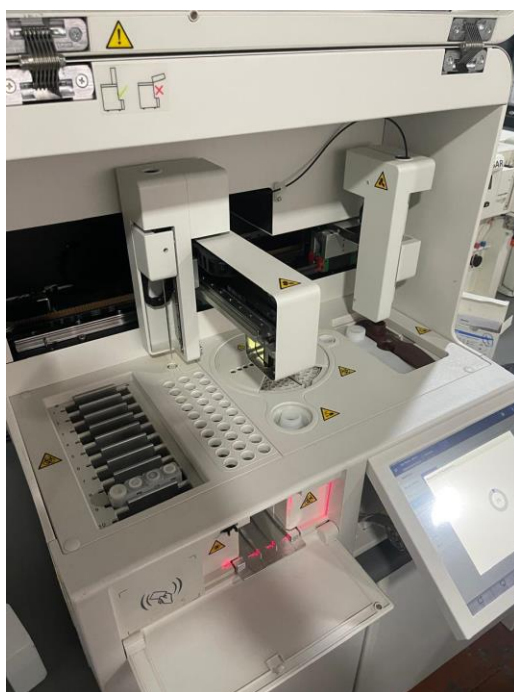
Ilustración 76 Calibración de Prueba en ECLIA

Resultados: Se calibró adecuadamente la prueba, notando la fecha en la que el paquete de reactivos fue abierto. Se procedió a calibrar con un reactivo nuevo para corregir el error.

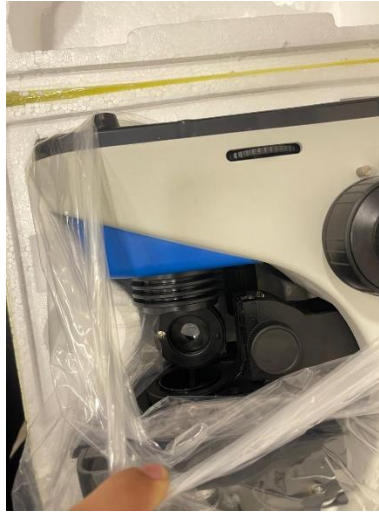
Ilustración 77 Revisión de Productos Biobase

Resultados: Se realizó la revisión de microscopios ópticos, cabinas de bioseguridad, autoclaves de vapor y equipos adicionales de laboratorio como rotadores de muestras.

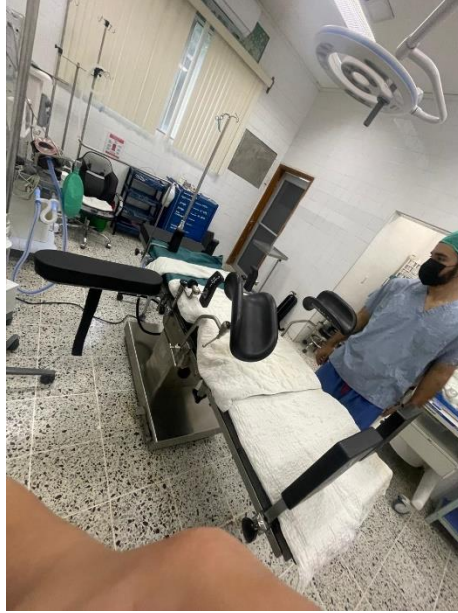
Ilustración 79 Instalación de Accesorios Mesa Quirúrgica

Resultados: Se realizó la instalación correcta de los accesorios completos con el personal presente para aclarar dudas acerca de la colocación.

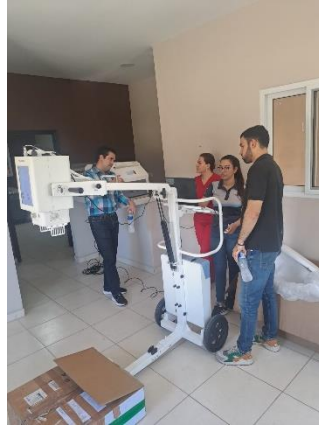
Ilustración 80 Demostración Rayos X Portátil

Resultados: Se realizó la instalación del rayos X portátil, verificando su funcionamiento y la breve capacitación al personal.

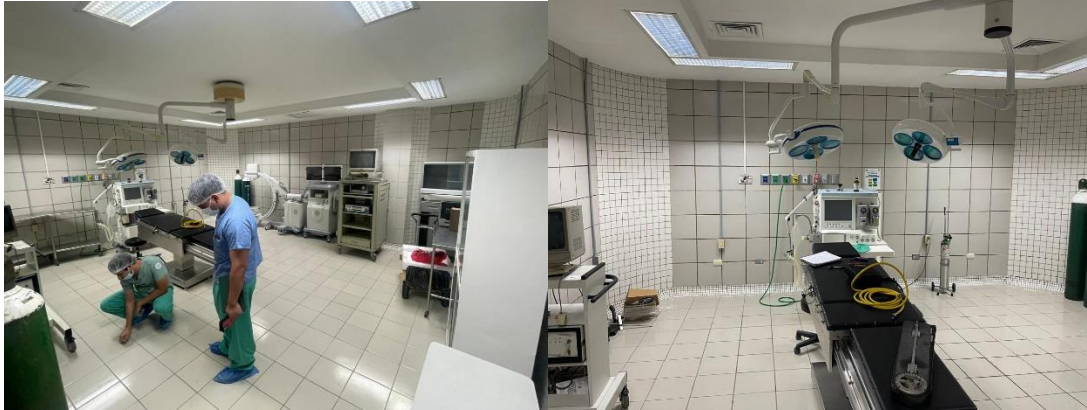
Ilustración 81 Levantamiento de Campo Quirófano

Resultados: Se realizaron las mediciones correctas para la cotización del tratamiento de paredes, suelo y techo y una posterior elaboración de la planimetría del quirófano.

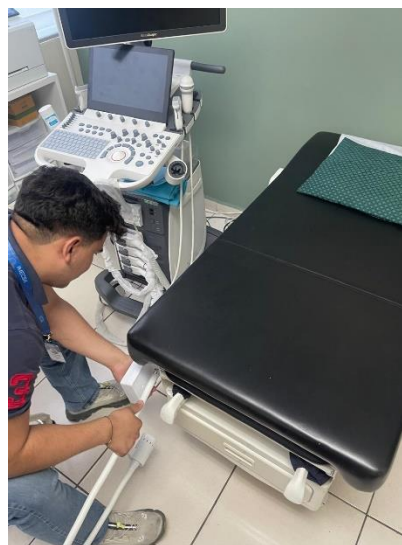
Ilustración 82 Entrega lámpara de Mesa Ginecológica

Resultados: Se realizaron las modificaciones al tubo de la lámpara de manera que ésta no se mueva al manipular la cabecera, verificando su funcionamiento apropiado y dejándola instalada en la mesa.
