**UNIVERSIDAD TECNOLÓGICA CENTROAMERICANA**

**PRÁCTICA PROFESIONAL**

**DIMEX MÉDICA**

**INGENIERO EN BIOMÉDICA**

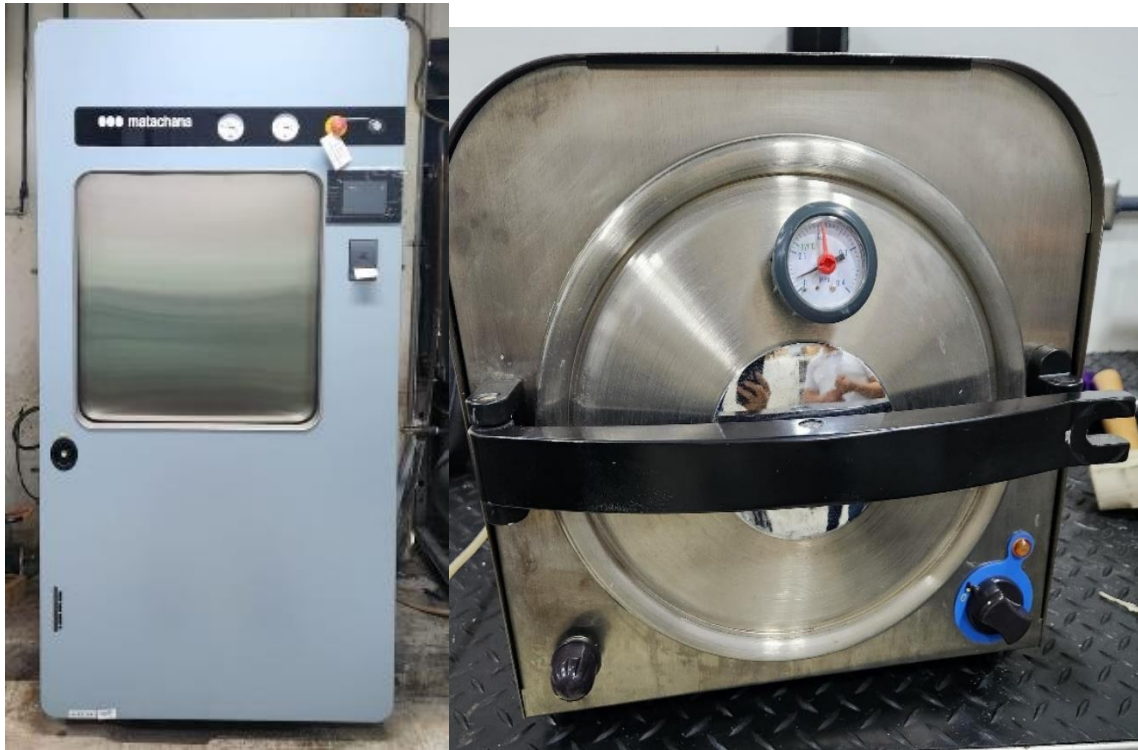
Las autoclaves utilizan vapor saturado a alta presión y temperatura para garantizar la eliminación de microorganismos en instrumental quirúrgico, contenedores y textiles. La importancia de su correcta operación radica en que cualquier falla como fugas de presión, ciclos incompletos, fallos en el secado o errores en el cierre lo cuales pueden comprometer la esterilidad del material (Ahmadi & Fadaei, 2021)

**Ilustración 3 Autoclaves.**

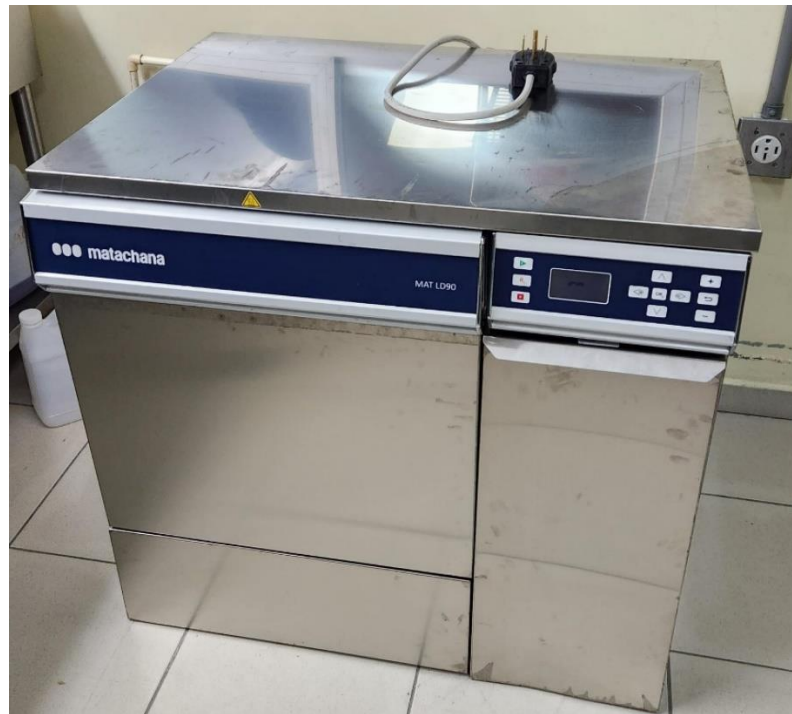
Las lavadoras termo desinfectadoras, por su parte, funcionan bajo principios de limpieza mecánica asistida por agua caliente, detergentes enzimáticos y fases controladas de enjuague y desinfección térmica. Su correcta operación no solo garantiza la remoción de carga biológica, sino que también protege el instrumental contra corrosión y daño prematuro. Desde la perspectiva técnica, estas tecnologías requieren intervenciones especializadas para verificar parámetros como temperatura, presión de bomba, tiempo de ciclo, consumo de productos químicos y respuesta de sensores internos.

**Ilustración 4 Lavadora termo desinfectadora.**

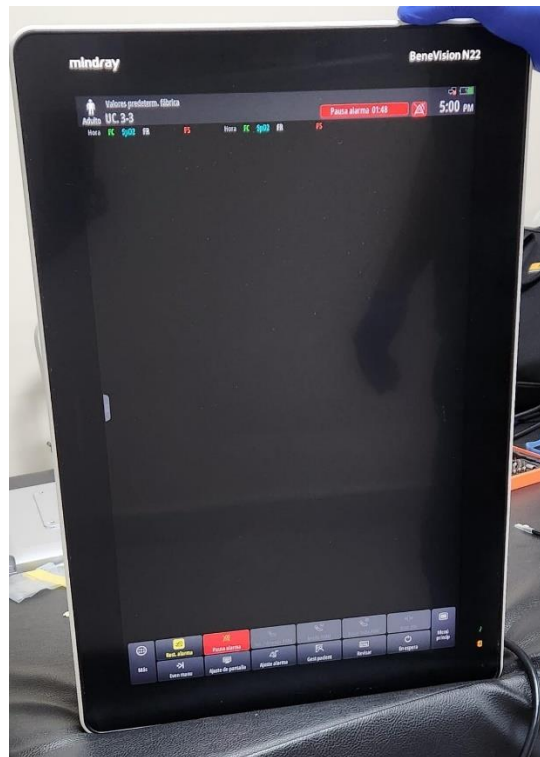
Los monitores de signos vitales representan una herramienta clave para la vigilancia continua del estado clínico del paciente. Estos dispositivos integran módulos para la medición de presión arterial no invasiva, frecuencia cardíaca, electrocardiografía, saturación de oxígeno, temperatura corporal y, en ocasiones, capnografía o presión arterial invasiva (Selvaraju et al., 2022)

**Ilustración 5 Monitor de signos vitales.**

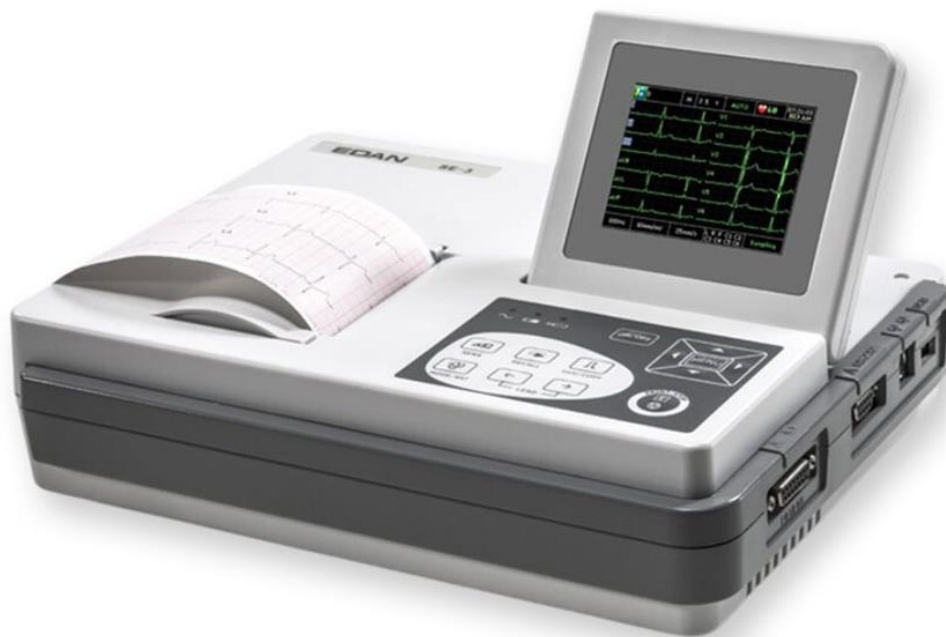
El ECG es un equipo de diagnóstico no invasivo de uso extendido en entornos clínicos, es empleado para registrar la actividad eléctrica del corazón mediante la colocación estratégica de electrodos sobre la superficie corporal. Este procedimiento permite captar la conducción eléctrica que regula la contracción cardíaca, representándola en gráficas conocidas como derivaciones (Houghton & Gray, 2020). El ECG estándar de 12 derivaciones ofrece una visión integral del comportamiento eléctrico cardíaco desde distintas perspectivas anatómicas, lo que facilita la identificación de alteraciones en el ritmo, la frecuencia, la conducción intracardiaca y la posible presencia de hipertrofias o isquemias (Houghton & Gray, 2020; Magjarević & Badnjević, 2024)

**Ilustración 6 ECG de tres derivaciones**

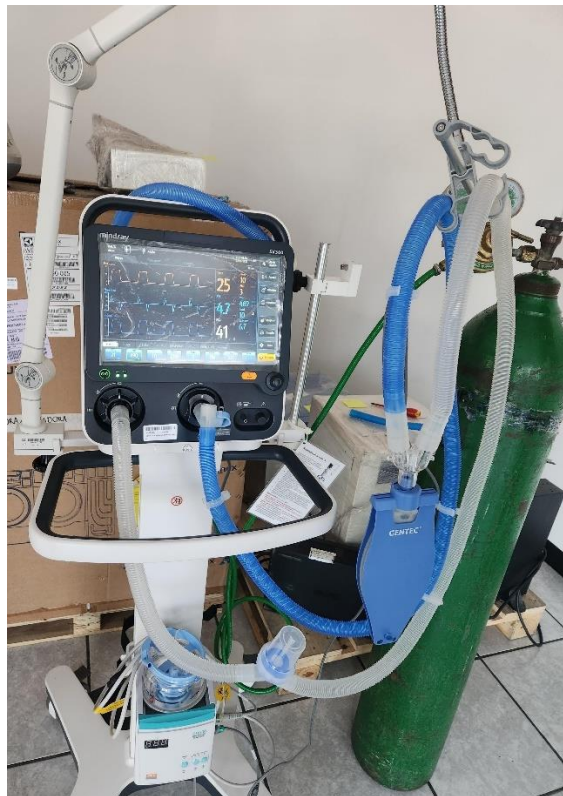
En cuanto al soporte vital, equipos como los ventiladores mecánicos representan otra tecnología esencial. Su función es asistir o reemplazar la respiración espontánea del paciente mediante el control de parámetros como volumen tidal, frecuencia respiratoria, presión inspiratoria máxima, relación inspiración-espiración y  $FiO_2$ . La intervención técnica en estos equipos implica pruebas con simuladores pulmonares, evaluación de alarmas, revisión de válvulas internas y verificación de sensores de flujo. Su precisión y capacidad de respuesta determinan la estabilidad clínica de pacientes críticos.

**Ilustración 7 Ventilador mecánico.**

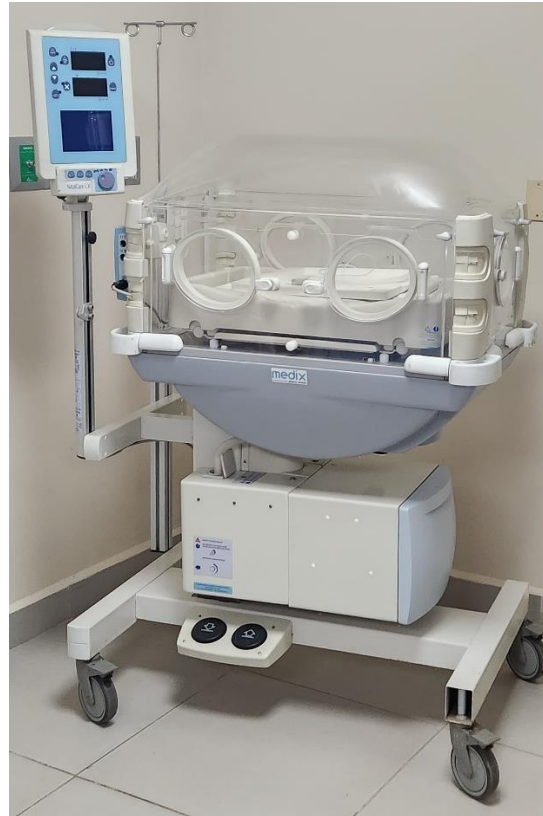
Las incubadoras neonatales están diseñadas para mantener condiciones térmicas estables en neonatos prematuros o con bajo peso al nacer. Estas unidades funcionan mediante sensores de temperatura cutánea y ambiental, sistemas de calefacción controlada y alarmas integradas para evitar hipertermia o hipotermia (Frolov et al., 2023).

**Ilustración 8 Incubadora.**

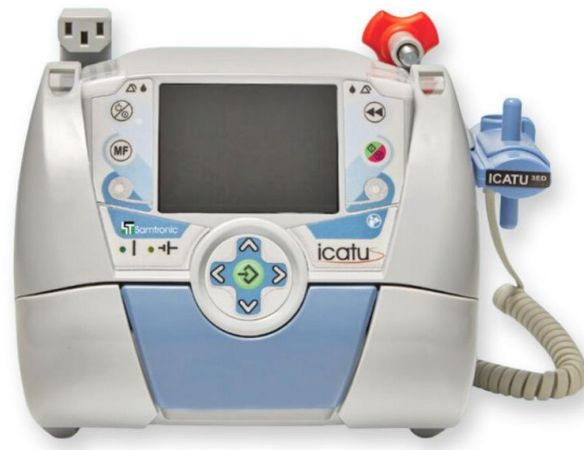
Las intervenciones en este tipo de equipos requieren conocimientos sobre la calibración de caudal, detección de burbujas, funcionamiento de sensores de oclusión, y pruebas de alarmas. Además, la actualización de firmware y la validación de módulos internos son prácticas comunes en empresas de servicios técnicos que garantizan la continuidad y seguridad de su uso clínico.

**Ilustración 9 Bomba de infusión.**

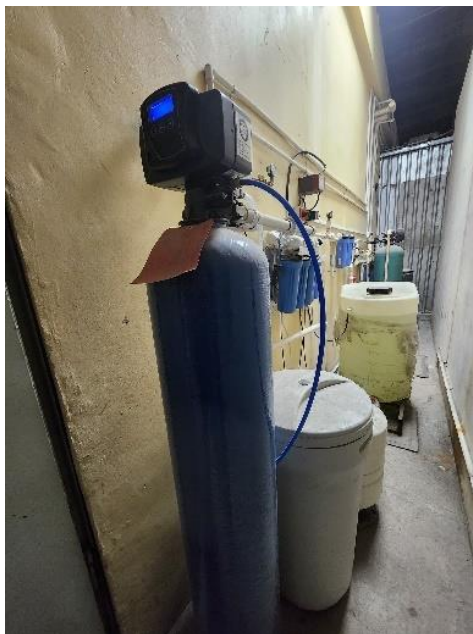
fallas, como el mal estado del controlador de uno de los cilindros del suavizador. Esta actividad sirvió como introducción al trabajo de campo y permitió el uso inicial de instrumentos de medición y diagnóstico.

**Ilustración 10. Tanque de resina con controlador instalado.**

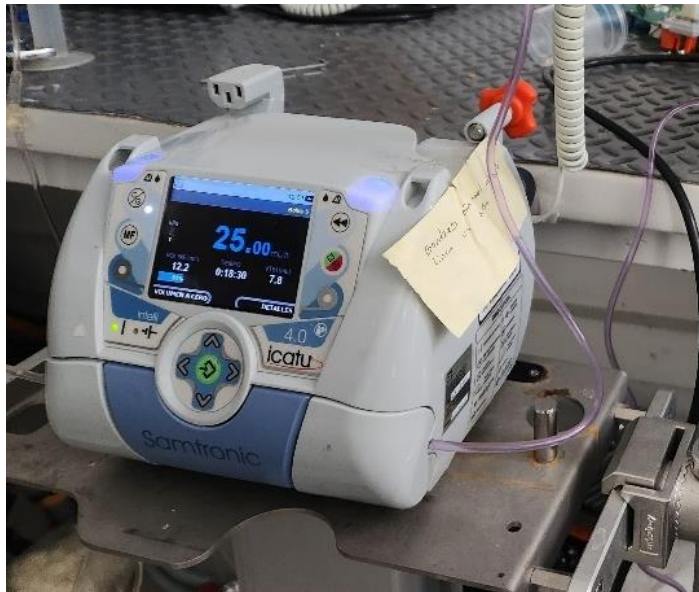
Se llevaron a cabo pruebas de funcionamiento con el propósito de evaluar el rendimiento y la respuesta de las bombas de infusión frente a condiciones simuladas. Asimismo, se realizó la calibración correspondiente utilizando instrumentos como el vacuómetro, junto con una probeta milimétrica y bolsas de solución salina conectadas mediante un sistema de venoclisis adaptado al modelo 3ED, el cual opera con casetes específicos para la infusión controlada.

**Ilustración 12. Bombas Icatu 3ED.**

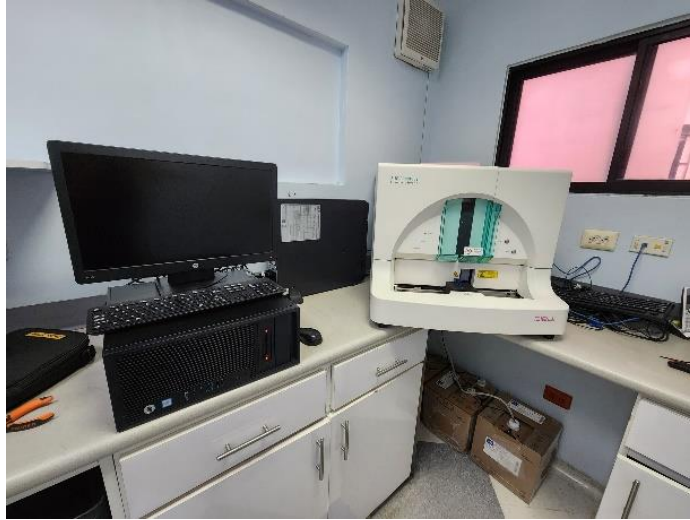
Para llevar a cabo esta instalación, primero fue necesario realizar un mantenimiento correctivo y ejecutar pruebas de funcionamiento dentro de las instalaciones de Dimex. Durante este proceso, se verificó detalladamente que las partes mecánicas, los sensores y la calibración de los diferentes componentes operaran de manera adecuada, asegurándose de que al momento de realizar las pruebas con agentes reactivos se garantizara la exactitud en los resultados obtenidos. Una vez concluidas estas verificaciones iniciales, se procedió con la organización logística para la entrega del equipo, así como la coordinación para su colocación en el espacio previamente dispuesto por el laboratorio. Finalmente, una vez instalado el equipo en su ubicación definitiva, se realizaron nuevamente pruebas de calibración y funcionamiento, con el objetivo de confirmar que todas las configuraciones y parámetros técnicos se encontraran alineados para su correcto desempeño en las operaciones del laboratorio.

**Ilustración 13. Equipo de uroanálisis DIRUI modelo FUS-3000 Plus.**

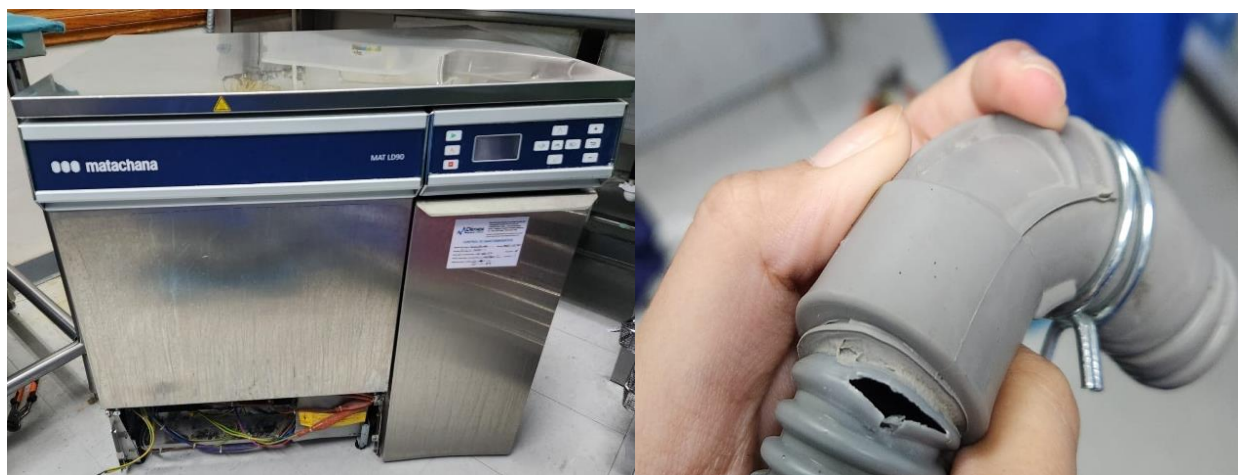
Se recibió un reporte de fugas durante los ciclos de lavado de los instrumentos en la lavadora termo-desinfectadora, debido a que este equipo es esencial para garantizar los procesos de esterilización y su parada representa un atraso significativo en la cadena de suministro de instrumental limpio, fue prioritario atender la solicitud de mantenimiento con rapidez y eficiencia. Al realizar la inspección técnica, se identificó que una de las mangueras pertenecientes a la bomba de desagüe presentaba un daño visible: la estructura plástica estaba picada, lo que ocasionaba filtraciones de agua durante el funcionamiento. Durante el proceso de manipulación de la manguera para evaluar su estado, el agujero existente se expandió, confirmando la necesidad inmediata de reemplazo.

**Ilustración 14. Lavadora termo-desinfectadora modelo MAT LD90.**

Con el diagnóstico establecido, se procedió a retirar la manguera dañada y sustituirla por una nueva. Es importante destacar que, dado que el equipo trabaja con agua a altas temperaturas, es normal que con el tiempo las mangueras se debiliten y presenten deterioro, generando eventualmente este tipo de fugas. De igual forma se realizaron múltiples ciclos de lavado para observar la integridad de los demás componentes, así como las demás mangueras del equipo.

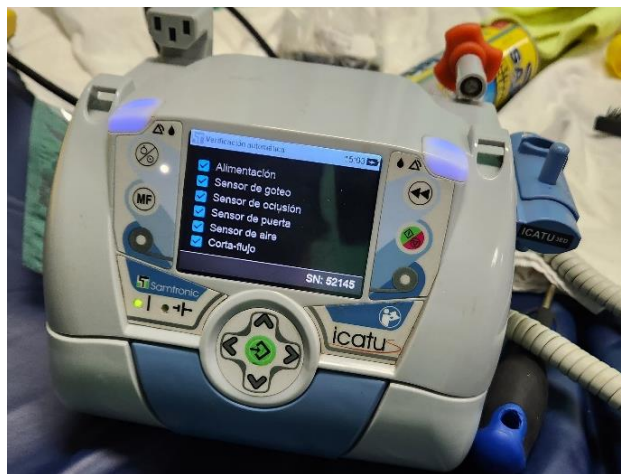
Se recibió el reporte de dos bombas de infusión que se encontraban fuera de servicio debido a errores diversos, durante las inspecciones técnicas realizadas, se identificaron fallas específicas en los teclados de control y en las membranas que recubren los brazos del motor peristáltico lineal. Ante esta situación, se procedió al reemplazo de las piezas defectuosas, asegurando la correcta instalación de los nuevos teclados y membranas. Además, se realizó la actualización de software en cada una de las bombas, dado que este paso es indispensable para habilitar los procedimientos de infusión y garantizar la compatibilidad de los componentes recién instalados. Sin dicha actualización, los equipos no pueden ejecutar los protocolos de funcionamiento programados.

**Ilustración 16. Inicialización de bombas Icatu 3ED.**

Una vez completados los reemplazos y actualizaciones, se llevaron a cabo pruebas generales de funcionamiento, poniendo especial atención en la verificación del desempeño de los componentes intervenidos. Se realizó también una limpieza exhaustiva de las bombas para asegurar su óptimo estado operativo y su presentación adecuada para el uso clínico.

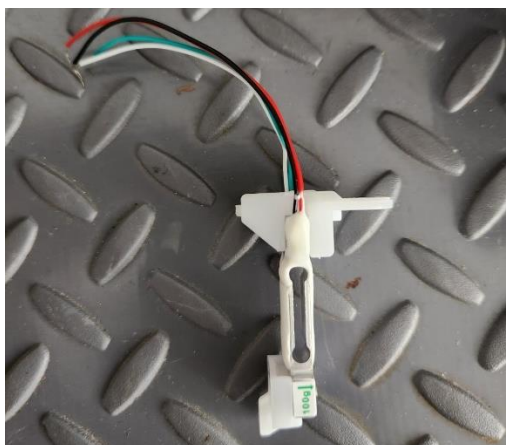
Se recibió un reporte de error en el sensor de flujo, reflejado en la pantalla de inicialización la bomba de infusión. Durante el diagnóstico, se realizaron pruebas funcionales que permitieron confirmar que efectivamente el sensor presentaba una falla, comprometiendo la capacidad del equipo para detectar y regular adecuadamente el paso del fluido. Ante este hallazgo, se procedió al reemplazo del sensor dañado, asegurándose de que la instalación del nuevo componente cumpliera con las especificaciones técnicas establecidas por el fabricante. Posteriormente, se ejecutaron las calibraciones pertinentes, así como las pruebas de verificación necesarias para garantizar que la bomba se encontrara en óptimas condiciones operativas.

**Ilustración 18. Sensor de flujo de bomba de infusión Icatu 3ED.**

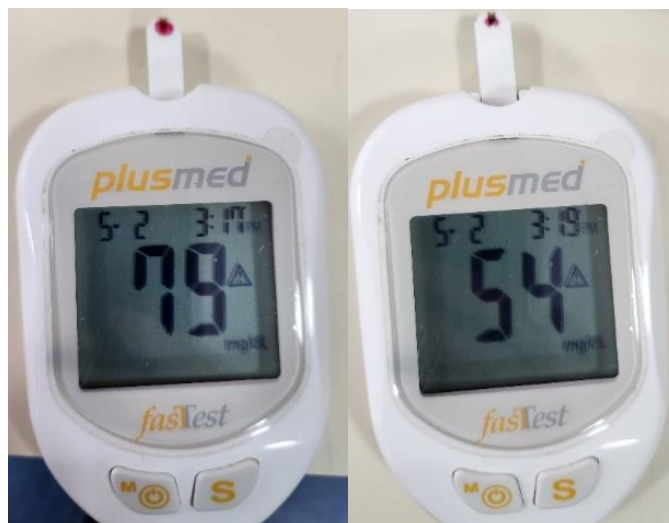
**Ilustración 19. Resultados de glucómetro Plusmed.**

Considerando la naturaleza de este tipo de equipos y la criticidad de su exactitud para el manejo clínico, se determinó que lo más recomendable era retirar el glucómetro de servicio y proceder a su reemplazo, dado que una reparación interna no suele garantizar la recuperación de la precisión requerida.

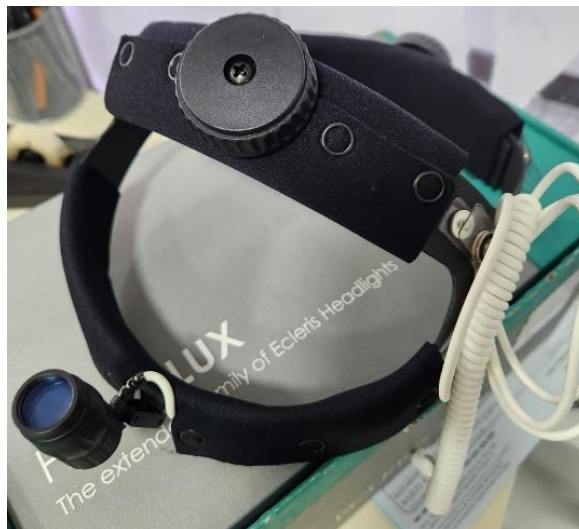
Como parte del protocolo de ingreso de equipos a almacén, se llevó a cabo una inspección completa del estado físico y funcional del frontoluz. Esta revisión incluyó una evaluación visual detallada para verificar la integridad estructural de la carcasa, los componentes eléctricos, las conexiones, los sistemas de ajuste y la lente óptica.

**Ilustración 20. Frontoluz modelo Prolux.**

Posteriormente, se realizaron pruebas operativas para comprobar el correcto funcionamiento del sistema de iluminación, verificando la intensidad de luz, la uniformidad del haz proyectado y la estabilidad de los controles. Este procedimiento aseguró que el equipo cumpliera con los estándares de calidad requeridos antes de ser almacenado o redistribuido.

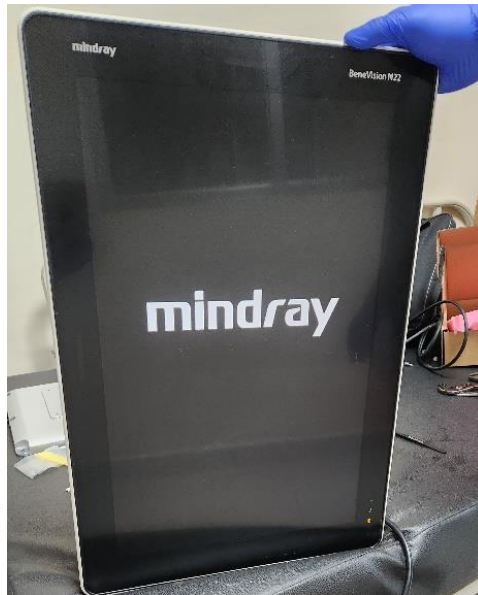
Se reportó que tres MSV se encontraban fuera de servicio debido a problemas relacionados con el software y las licencias de operación. Para resolver la situación, se procedió a realizar un mantenimiento correctivo avanzado que incluyó el reemplazo de componentes internos esenciales. Entre los elementos sustituidos se encuentran la tarjeta principal y la tarjeta gráfica. Estas actualizaciones de hardware fueron necesarias para garantizar la compatibilidad con las versiones más recientes del software y para permitir la reinstalación correcta de las licencias, asegurando que el equipo cumpliera nuevamente con las funciones habilitadas de fábrica. Tras el reemplazo de los componentes, se verificó la versión del sistema operativo y se realizaron pruebas de reinicio, navegación por el menú y actualización de licencias.

**Ilustración 21. MSV modelo BeneVision N22.**

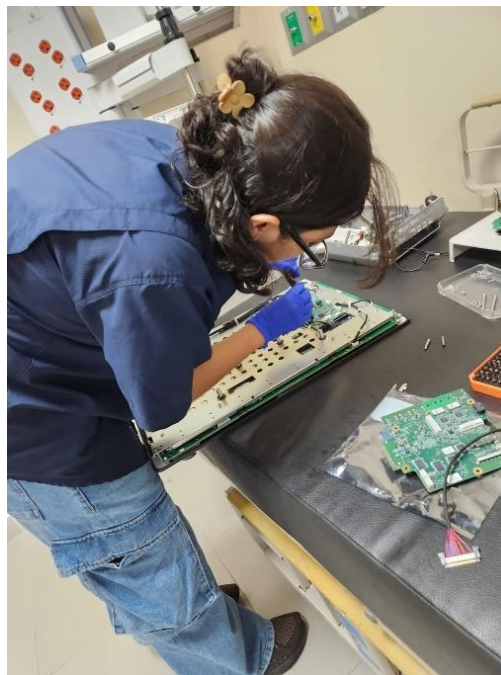
**Ilustración 22. Reemplazo de tarjeta de video de MSV.**

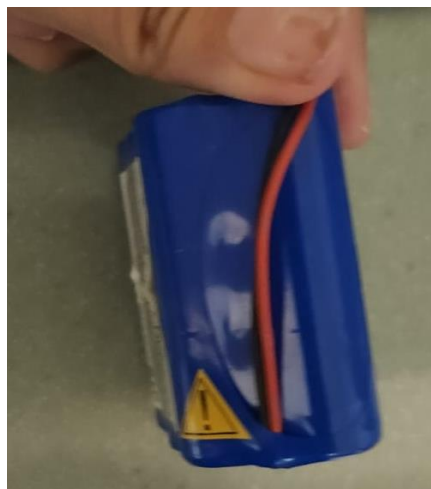
Se recibió el reporte de múltiples bombas de infusión que se encontraban fuera de servicio debido a errores diversos. Durante la inspección y diagnóstico técnico, se identificaron tres problemas principales recurrentes: fallas en los teclados de control, deterioro y agotamiento de las baterías internas, y desajustes en los parámetros de calibración. Adicionalmente, en algunos equipos se detectó la necesidad de reemplazar el cable BUS, un componente fundamental que asegura la correcta transmisión de datos entre la placa principal y el sistema de visualización en pantalla.

**Ilustración 23. Repuesto de batería para bomba de infusión 3ED.**

Para resolver estas incidencias, se procedió al reemplazo de las piezas defectuosas. Una vez finalizados los reemplazos, se realizaron calibraciones completas para restablecer los niveles de exactitud en la administración de fluidos. Posteriormente, se ejecutaron infusiones para comprobar que todos los sistemas y componentes respondieran adecuadamente bajo condiciones operativas reales. Como parte final del proceso, se realizó una limpieza general de cada equipo.

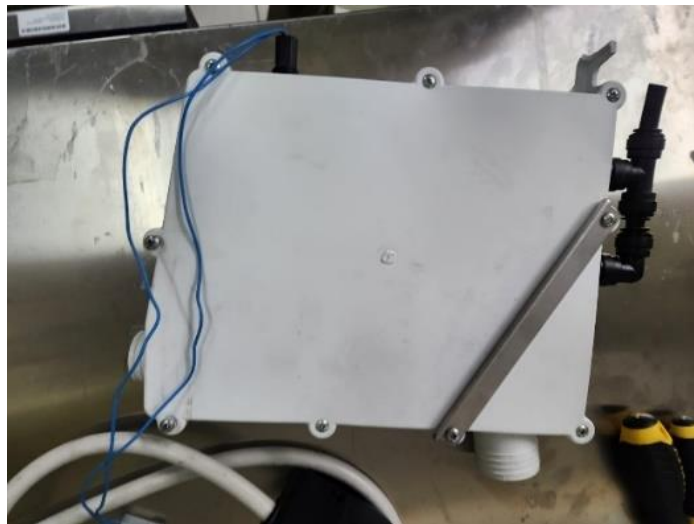
Durante la ejecución de ciclos de lavado, la lavadora termo-desinfectadora presentó una alarma que indicaba una falla en la cámara de condensación, acompañada de una fuga de agua proveniente del mismo componente. Tras una inspección, se identificó que el empaque de la cámara se encontraba deteriorado. Se procedió al reemplazo del empaque por uno nuevo, asegurando un cierre hermético adecuado. Adicionalmente, se realizaron pruebas de continuidad al sensor de nivel ubicado dentro del envase, para verificar su correcto funcionamiento. Este sensor, configurado como normalmente abierto, debía cerrarse correctamente al alcanzar el nivel determinado. Las pruebas confirmaron que el sensor operaba de forma adecuada, por lo que, después de una limpieza profunda del mismo, se reinstaló en su posición original.

**Ilustración 24. Cámara de condensación del MAT LD90.**

Posteriormente, se ejecutaron nuevos ciclos de prueba para verificar que no se generaran alarmas adicionales y que el sistema operara con normalidad.

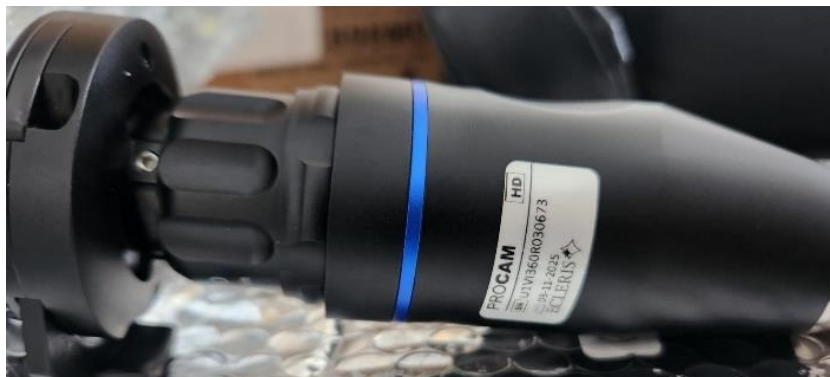
Se realizó una inspección para verificar que todos los componentes estuvieran completos y que el estado físico general del equipo cumpliera con los estándares requeridos. Durante la revisión, se evaluó la integridad del cuerpo óptico, los conectores, los accesorios, y los sistemas de acoplamiento, asegurando que no presentaran daños visibles ni signos de desgaste prematuro.

**Ilustración 25. Endo-cámara PRO-CAM HD**

Una vez confirmada la integridad del equipo, se procedió a su registro e ingreso formal al almacén de Dimex Médica.

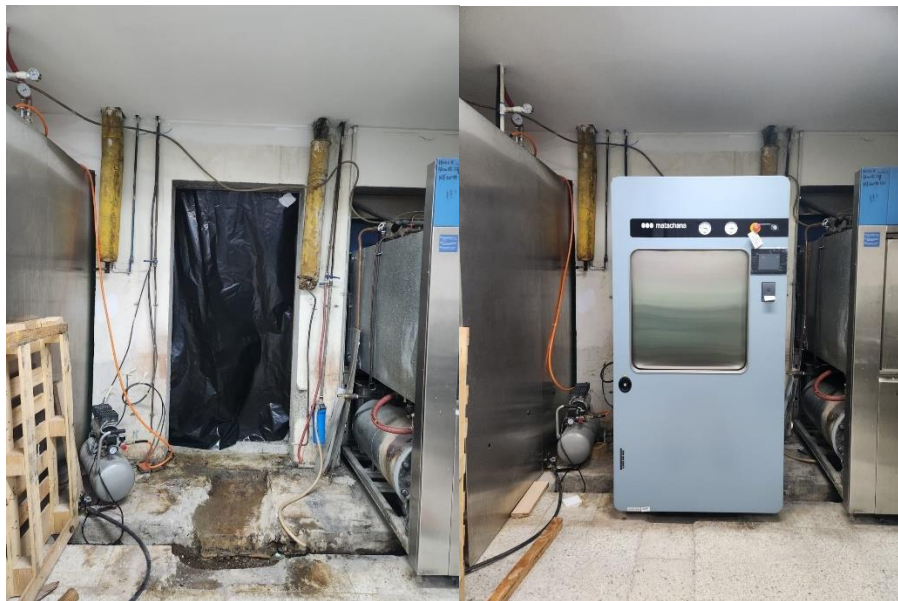
Debido a las limitaciones de espacio físico en las instalaciones del hospital, fue necesario, como primer paso, desinstalar el equipo anterior y realizar mediciones precisas de las dimensiones de la nueva autoclave, así como de los accesos y espacios por donde debía ser movilizado. Esta actividad incluyó la consideración de aspectos logísticos, tales como rutas de traslado, maniobras seguras y compatibilidad con las dimensiones de pasillos, puertas y áreas de trabajo.

**Ilustración 28. Espacio de instalación del autoclave Matachana.**

Asimismo, se evaluaron las condiciones de los suministros eléctricos y de agua necesarios para el correcto funcionamiento del nuevo equipo, verificando su compatibilidad con las especificaciones técnicas de la autoclave a instalar. Durante esta jornada específica, se llevó a cabo únicamente el desplazamiento físico del nuevo equipo hasta la CEYE, dejándolo posicionado para continuar con las conexiones e instalaciones técnicas en los días posteriores. Aquí se destacó la importancia de la planificación logística y del conocimiento de las necesidades de infraestructura antes de la instalación de un equipo de alta demanda hospitalaria.

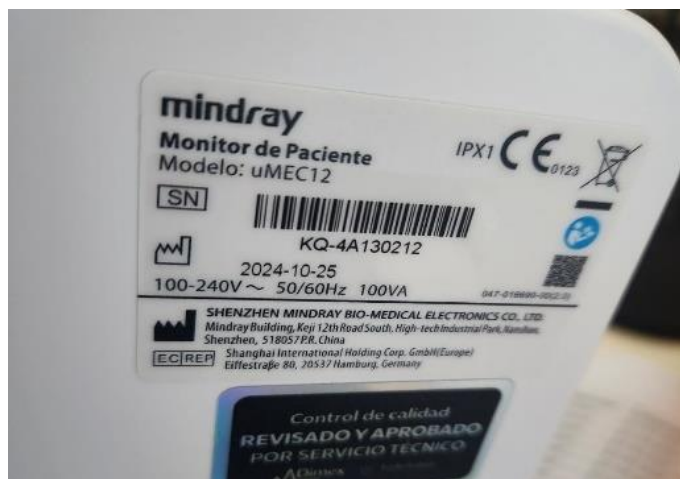
Se realizó la inspección de dos MSV como parte del protocolo previo a su ingreso al almacén. La revisión incluyó la evaluación detallada de sus partes físicas (carcasa, conectores, cables, módulos y accesorios), verificando que no presentaran daños visibles ni signos de desgaste prematuro. Adicionalmente, se llevaron a cabo pruebas funcionales utilizando un analizador especializado, con el objetivo de comprobar que los parámetros clínicos mostrados por los monitores coincidieran con los valores de referencia generados por el analizador.

**Ilustración 29. Etiqueta de MSV modelo uMEC12.**

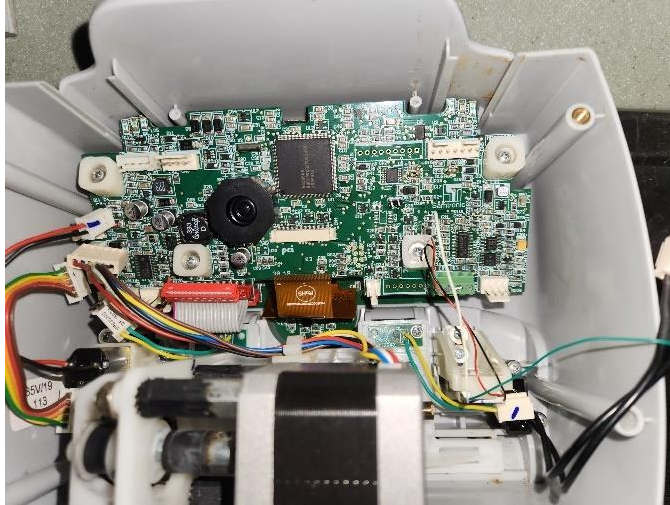
Se llevó a cabo el diagnóstico técnico de varias bombas de infusión que presentaban fallas funcionales. Entre los elementos sustituidos se incluyeron la tarjeta principal, el teclado, el motor y el cable bus, todos fundamentales para garantizar la comunicación interna, el control de los flujos y la respuesta del equipo. Una vez realizados los reemplazos, se efectuaron las calibraciones necesarias para asegurar que los parámetros de infusión fueran precisos y estuvieran alineados con las especificaciones del fabricante. Finalmente, se realizó una limpieza general de los equipos, dejando las bombas listas para ser puestas en marcha y reincorporadas al entorno clínico. Esta actividad reflejó la importancia de combinar diagnóstico, intervención técnica y verificación final para asegurar la funcionalidad y seguridad de los dispositivos médicos.

**Ilustración 30. Tarjeta principal de bomba de infusión 3ED.**

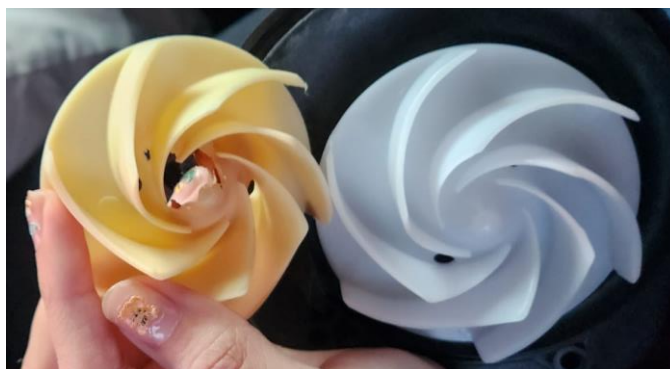
Se realizó el mantenimiento correctivo de una lavadora termo-desinfectadora, específicamente reemplazando el impulsor de la bomba de agua, el cual presentaba signos evidentes de deterioro que comprometían el rendimiento del equipo. Tras la instalación del nuevo impulsor, se procedió al montaje completo de la carcasa del equipo, asegurando que todos los componentes quedaran correctamente ensamblados.

**Ilustración 31. Turbina de bomba de lavado de MAT LD90.**

Finalmente, se ejecutaron ciclos de prueba para verificar el correcto funcionamiento del sistema bajo condiciones operativas reales, confirmando que la sustitución realizada resolviera el problema inicial.

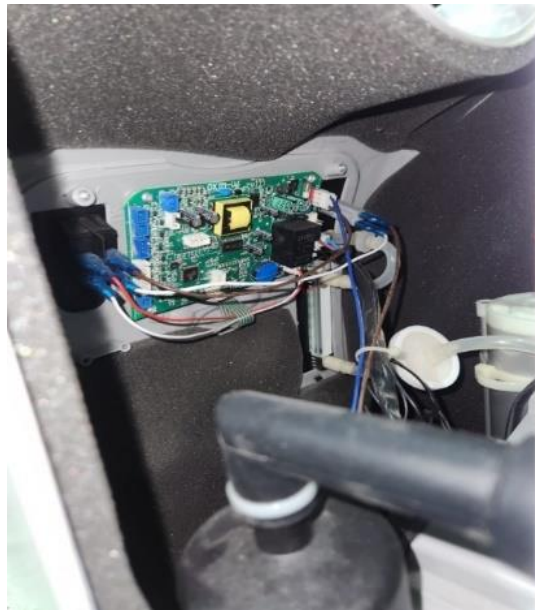
Se realizaron pruebas unitarias a los componentes internos del concentrador de oxígeno, verificando el correcto funcionamiento de las tarjetas electrónicas, el sistema de válvulas, el compresor y las unidades de filtrado. Inicialmente, todos los sistemas respondían de manera adecuada de forma aislada; sin embargo, al realizar la conexión completa del equipo, este no encendía, a pesar de contar con una alimentación eléctrica correcta. Se procedió a reemplazar la tarjeta principal, lo que permitió restablecer el encendido y la operatividad básica del equipo. Una vez puesto en marcha, se utilizó un analizador de flujo de gas para evaluar el nivel de pureza del oxígeno entregado, determinándose que la concentración alcanzaba apenas el 21 %, un valor por debajo del esperado. Este resultado indicó que, además de la intervención electrónica, era necesario realizar un reemplazo de la unidad de filtrado para restaurar la capacidad funcional completa del concentrador.

**Ilustración 32. Tarjeta principal de concentrador de oxígeno modelo OX-5A.**

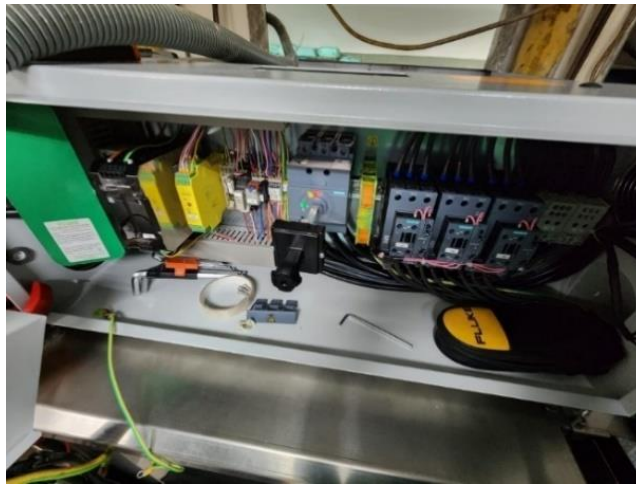
Adicionalmente, se efectuó la conexión independiente del compresor, asegurando que su línea eléctrica estuviera separada para evitar interferencias y sobrecargas en el circuito principal de la autoclave.

**Ilustración 33. Panel eléctrico principal de autoclave.**

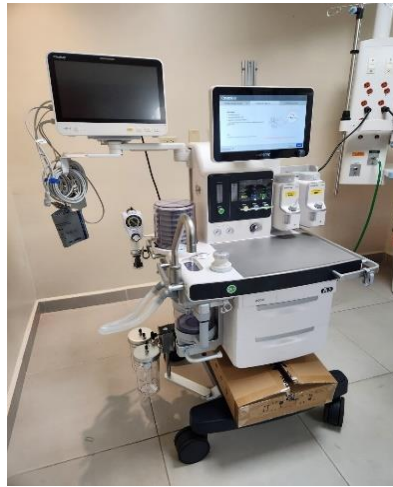
Se realizó el transporte, ensamblaje y puesta en marcha de seis máquinas de anestesia. Se verificaron los componentes principales, asegurándose de que cada pieza estuviera correctamente instalada y alineada con las especificaciones técnicas del fabricante. Posteriormente, se ejecutaron las pruebas iniciales de comprobación, que incluyeron la prueba

automática de fugas en el circuito, la prueba manual de fugas en el circuito y la lista de comprobación preoperatoria.

**Ilustración 34. Máquina de anestesia Mindray modelo A5**

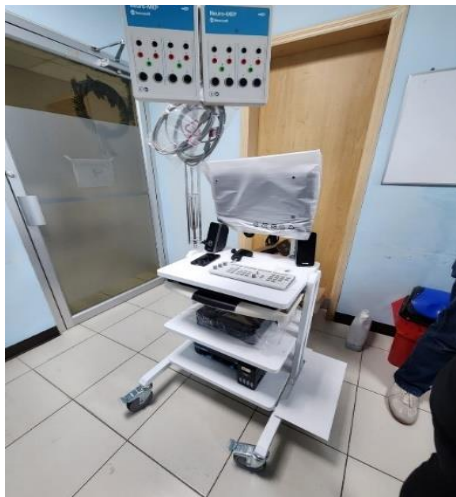
Se realizó el ensamblaje completo del electro-miógrafo, asegurando la correcta instalación de cada uno de los módulos, cables y accesorios incluidos. Como parte del proceso, se llevó a cabo el chequeo detallado de los módulos de adquisición de señal, las unidades de procesamiento, los periféricos de control y los sistemas de visualización.

**Ilustración 35. Unidad de EMG modelo Neuro-MEP.**

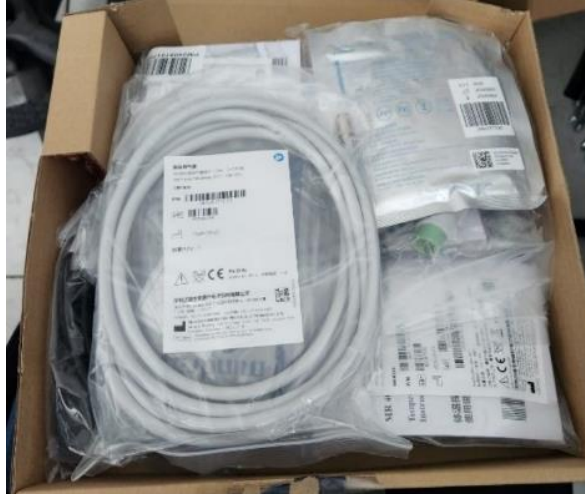
Se recibieron tres MSV para su inspección, la cual incluyó la revisión de sus componentes físicos y la ejecución de pruebas de funcionamiento de los sensores integrados. Para verificar el desempeño del cable troncal de ECG, se realizaron simulaciones de señal utilizando un analizador de seguridad eléctrica, asegurando la correcta transmisión y recepción de datos fisiológicos. Asimismo, se elaboró un reporte técnico individual por cada monitor, documentando los componentes presentes y el estado general del equipo, con el propósito de mantener un registro preciso para futuras intervenciones o redistribución.

**Ilustración 36. Sensores de monitor Mindray modelo uMEC12.**

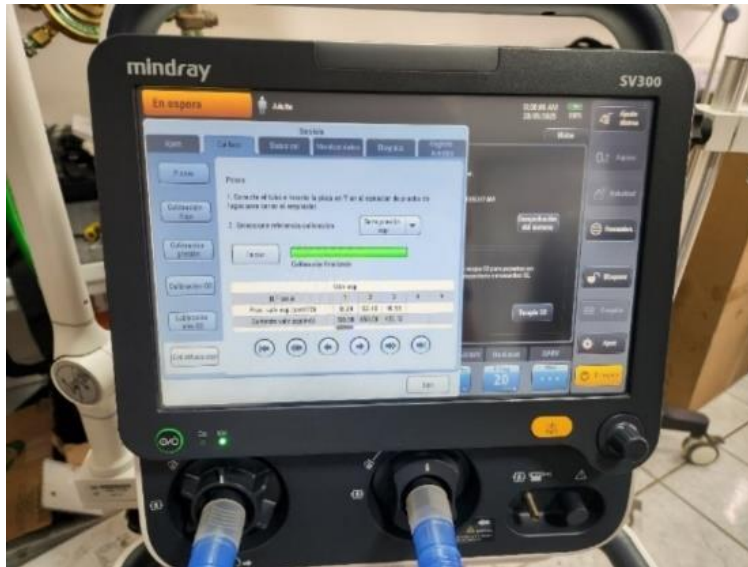
Se verificó el estado de los componentes críticos, como la celda de oxígeno y los filtros, para asegurar que se encontraran en condiciones óptimas de funcionamiento. Posteriormente, se llevaron a cabo pruebas operativas utilizando un analizador de flujo de gas, simulando la ventilación del equipo con el fin de detectar posibles fugas o inconsistencias en la entrega de parámetros respiratorios. Además, se realizaron calibraciones de flujo, presión de las válvulas espiratorias y ajuste de la concentración de oxígeno, garantizando que cada módulo del ventilador cumpliera con los valores especificados por el fabricante. Adicionalmente, se registraron las horas totales de operación acumuladas, considerando que el equipo había sido utilizado previamente en demostraciones clínicas y presentaciones en congresos organizados por la empresa. Esta actividad permitió validar la idoneidad del equipo para futuras asignaciones hospitalarias.

**Ilustración 37. Pantalla de calibración de ventilador mecánico Mindray modelo SV300.**

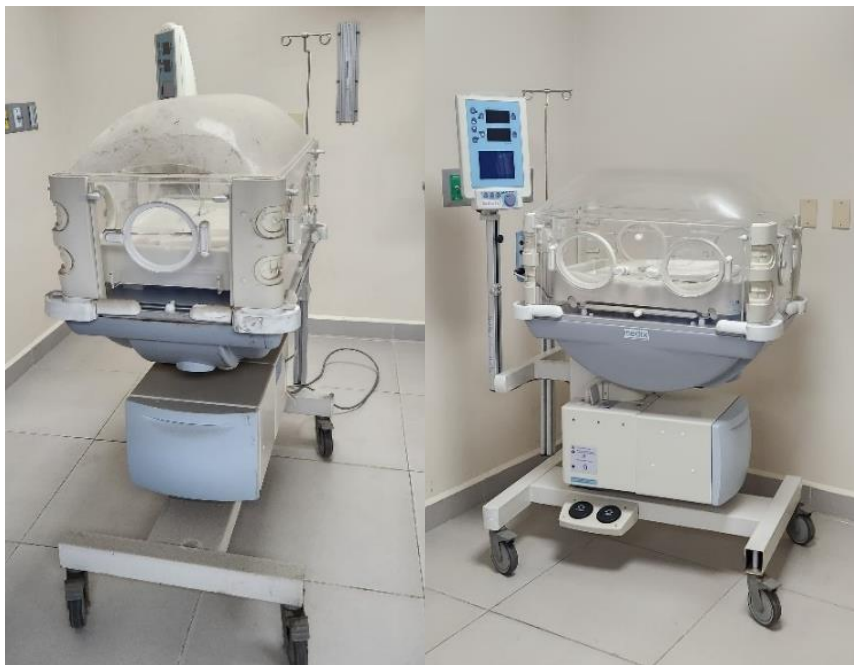
seguras. Posteriormente, se ejecutaron pruebas primarias para identificar posibles fallos adicionales en el sistema. Durante estas verificaciones, se detectó una falla en el botón de control de inclinación de la cuna, el cual generaba un accionamiento indebido. Para corregir temporalmente el problema y evitar daños mayores, se intervino directamente en la placa electrónica, deshabilitando la pista correspondiente al botón defectuoso. Tras este diagnóstico, se determinó la necesidad de reemplazar componentes adicionales no contemplados en la intervención inicial, por lo que será necesario programar una segunda visita técnica para completar la sustitución de piezas y validar el funcionamiento integral del equipo.

**Ilustración 38. Antes y después de incubadora NatalCare ST-LX.**

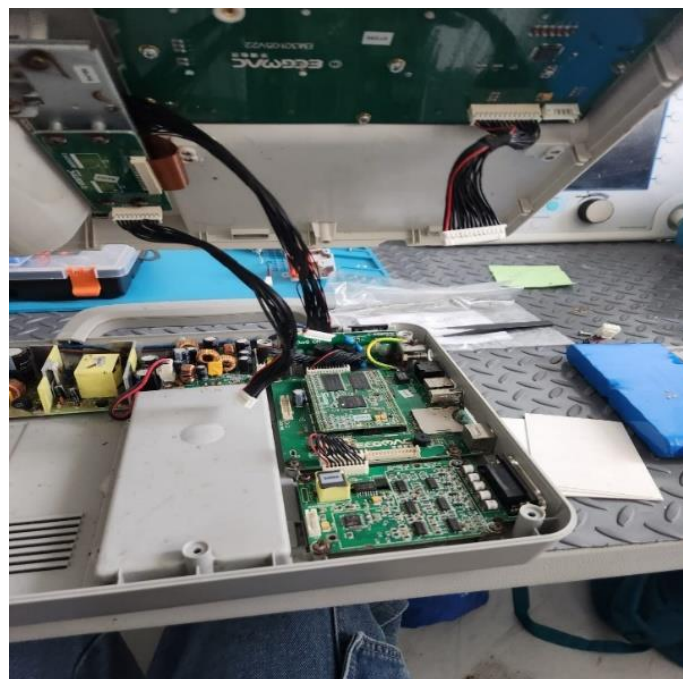
Se atendió el reporte de un electrocardiógrafo que, tras ser encendido, no permitía su apagado mediante el botón de control. Durante la inspección interna, se identificó una acumulación considerable de residuos orgánicos e insectos, lo que podría estar generando interferencias en la placa electrónica. Se procedió a realizar una limpieza minuciosa de los circuitos y a retirar todos los elementos extraños presentes en el interior del equipo. Posteriormente, se ejecutaron pruebas funcionales para validar el correcto encendido y apagado del dispositivo, confirmando que operaba conforme a lo esperado. Además, se verificó el estado del cable troncal mediante un analizador de seguridad eléctrica, evaluando la transmisión de señal en cada una de las derivaciones. Se concluyó que tanto la unidad principal como el cable de derivaciones se encontraban en condiciones óptimas de funcionamiento.

**Ilustración 41. Interior de ECG.**

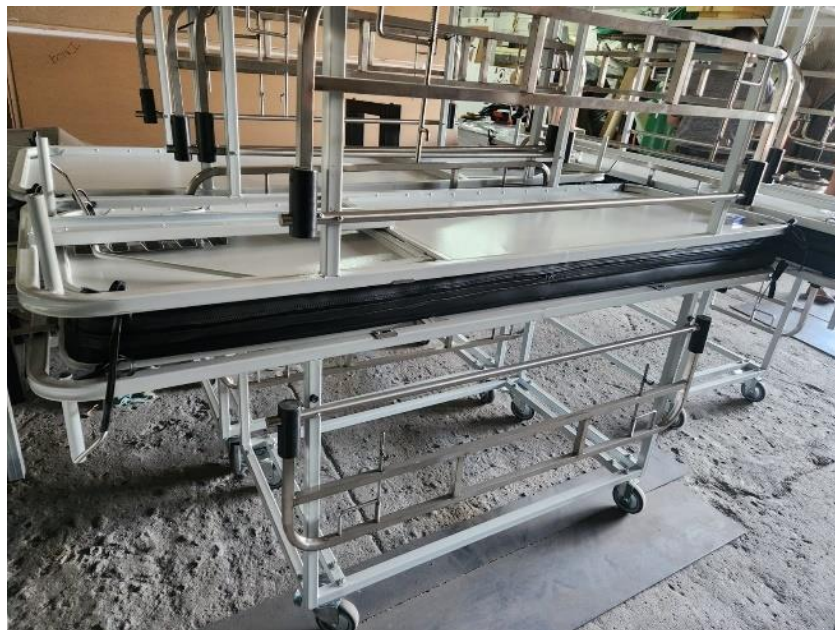
Se llevó a cabo la inspección técnica de siete camillas destinadas a ser entregadas a diferentes establecimientos de salud. La revisión incluyó la evaluación de aspectos mecánicos, verificando la estabilidad de la estructura, el correcto funcionamiento de los sistemas de ajuste y bloqueo, así como la integridad de ruedas y frenos. Además, se examinó el estado estético general, asegurando que no presentaran daños visibles, rasgaduras en tapicería o defectos que comprometieran su presentación y uso seguro en entornos clínicos.

**Ilustración 42. Camillas por revisar.**

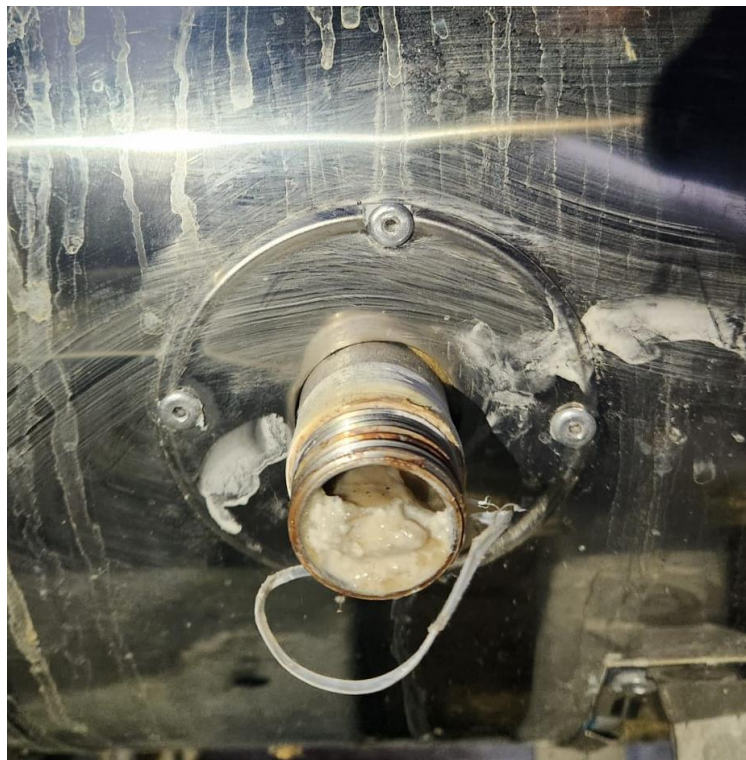
**Ilustración 43. Obstrucción encontrada en salida de agua de la cámara generadora de vapor.**

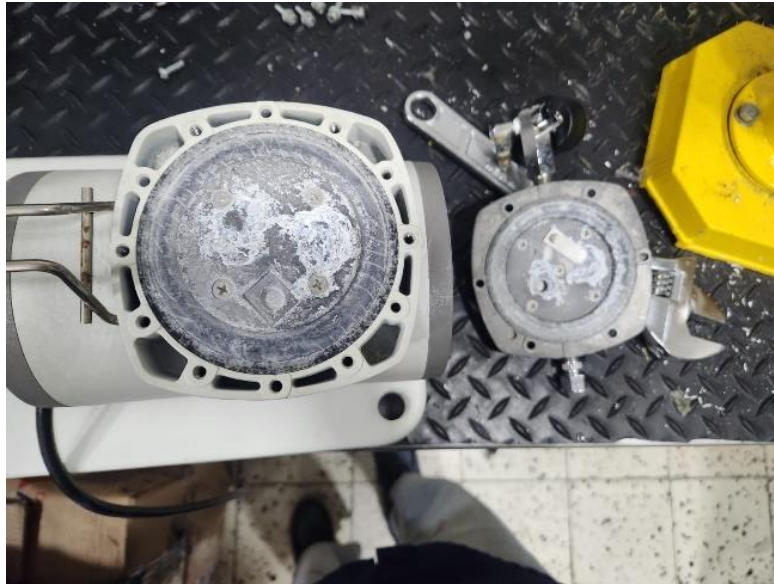
Se atendió el reporte de un aspirador de secreciones que no entraba en funcionamiento al ser encendido en su lugar de uso. Durante las pruebas realizadas en las instalaciones de la

**Ilustración 44. Interior de aspiradora de secreciones.**

empresa, el equipo respondió correctamente al encendido, descartándose fallos mayores en la alimentación eléctrica. Como medida preventiva, se procedió a efectuar una limpieza general del equipo, prestando especial atención a los filtros y compartimentos del motor. Adicionalmente, se realizó la lubricación del motor para optimizar su rendimiento.

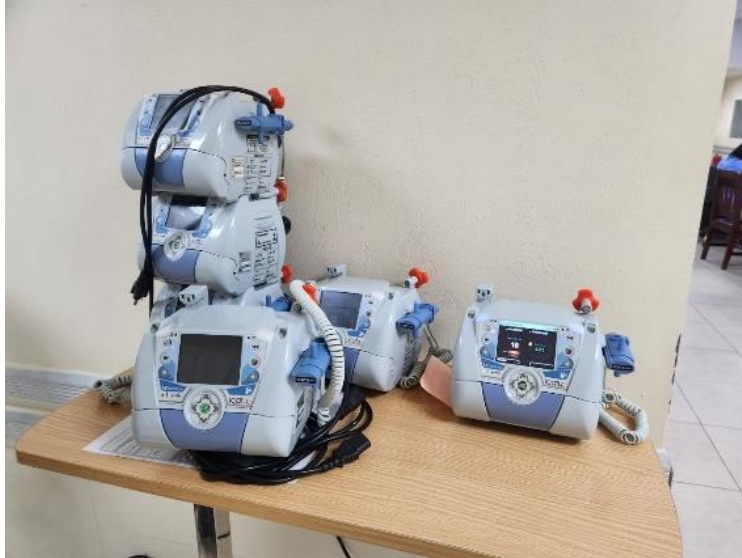
**Ilustración 47. Bombas de infusión por revisar.**

Se recibió el reporte de múltiples bombas de infusión que se encontraban fuera de servicio debido a errores diversos. Durante la inspección y diagnóstico técnico, se identificaron tres problemas principales recurrentes: fallas en el sensor de rotación, deterioro y agotamiento de las baterías internas y fusibles que se encontraban cortocircuitados. Para resolver estas incidencias, se procedió al reemplazo de las piezas defectuosas. Una vez finalizados los reemplazos, se realizaron calibraciones completas para restablecer los niveles de exactitud en la administración de fluidos. Posteriormente, se ejecutaron infusiones para comprobar que todos los sistemas y componentes respondieran adecuadamente bajo condiciones operativas reales. Como parte final del proceso, se realizó una limpieza general de cada equipo.

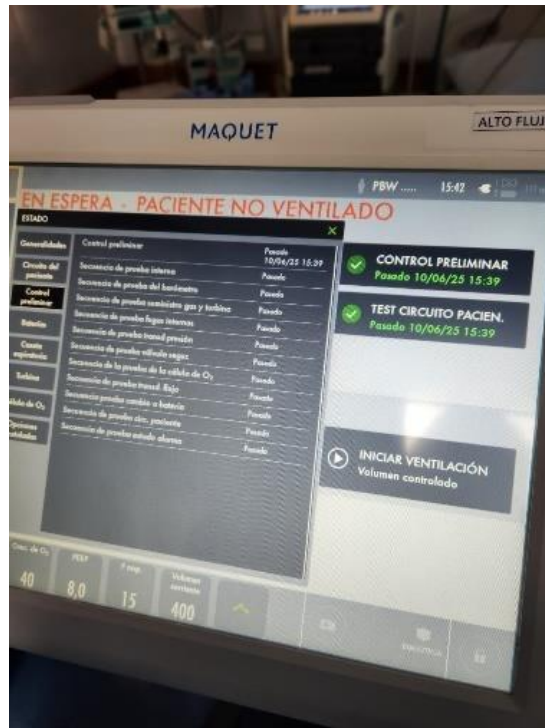
**Ilustración 49. Pruebas preliminares aprobadas.**

El ventilador mecánico generó una notificación indicando la necesidad de realizar el mantenimiento preventivo programado. En respuesta, se procedió al reemplazo de los filtros HEPA para garantizar una adecuada calidad de aire durante los ciclos de ventilación. Además, se efectuó la limpieza de los componentes electrónicos y de las piezas que alojan los filtros, así como la limpieza de las mangueras internas responsables del suministro de aire hacia los circuitos respiratorios. Finalmente, se llevaron a cabo pruebas preliminares de funcionamiento para verificar que todos los parámetros y sistemas operaran de acuerdo con las especificaciones del fabricante, asegurando la seguridad y confiabilidad del equipo para su uso clínico.

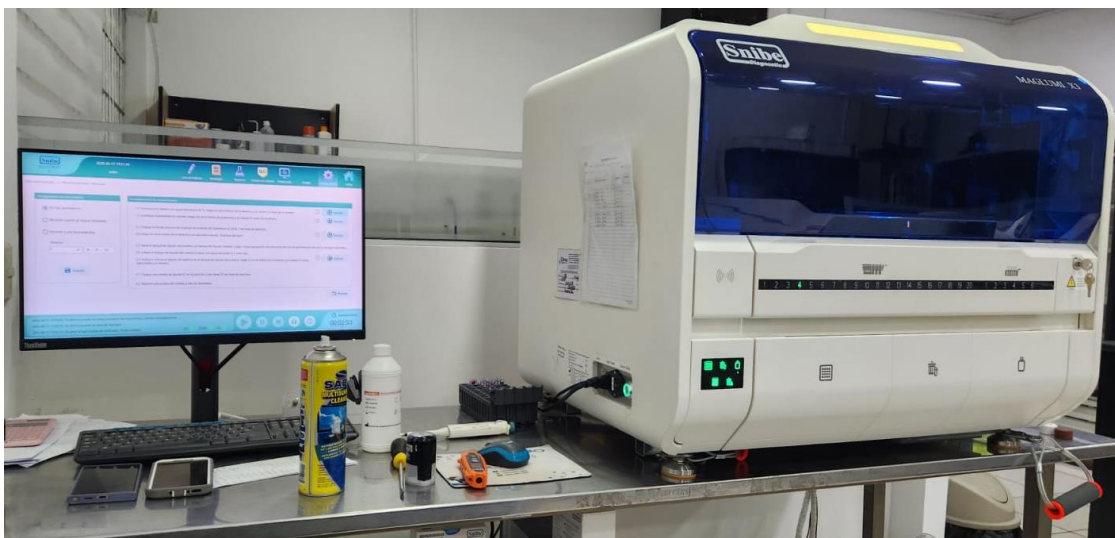
**Ilustración 50. Mantenimiento de equipo de quimioluminiscencia.**

El procedimiento incluyó la ejecución de las rutinas de mantenimiento programadas según lo solicitado por el software del equipo, con el objetivo de asegurar la precisión en la lectura de los marcadores bioquímicos y garantizar la estabilidad de los resultados. De igual forma se realizó la limpieza integral del sistema hidráulico, incluyendo las tuberías de reactivos y líneas de desecho, para evitar obstrucciones y posibles contaminaciones cruzadas. Adicionalmente, se efectuó la limpieza externa del equipo, asegurando condiciones óptimas de higiene y operación. Una vez finalizado el mantenimiento físico, se llevaron a cabo pruebas funcionales mediante el uso de controles y reactivos, verificando la correcta aspiración, dosificación y lectura de muestras.
