**UNIVERSIDAD TECNOLÓGICA CENTROAMERICANA**

**PRÁCTICA PROFESIONAL**

**DIMEX MÉDICA**

**INGENIERO EN BIOMÉDICA**

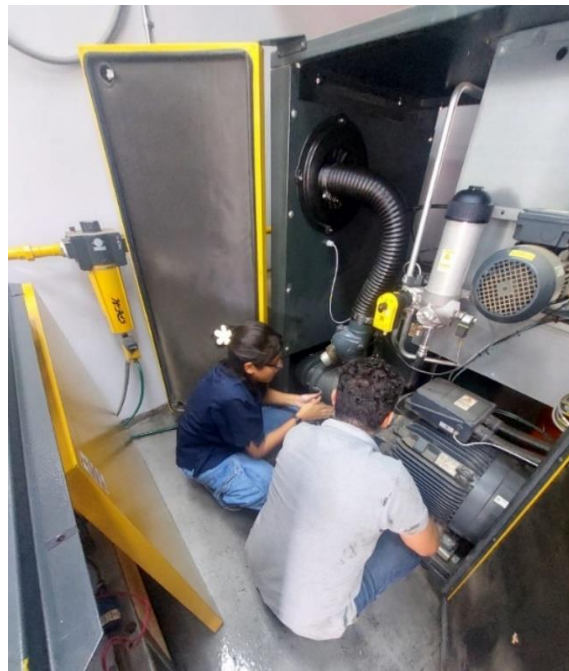
**Ilustración 51. Mantenimiento a compresor de planta de oxígeno.**

Se realizó la limpieza externa del cilindro de aire medicinal, cilindro de oxígeno y cámara de tamizado de zeolita. Se llevó a cabo el reemplazo de los filtros HEPA en la línea de suministro de oxígeno y filtros en la cámara de secado, además del cambio de filtros de admisión, pre-filtros y filtros del compresor. Se sustituyó el aceite del compresor y se revisó el nivel de aceite del mismo inspeccionando a su vez válvulas solenoides, sensores de presión, mangueras y el estado del aceite viejo.

Se realizó la limpieza de los extractores de aire, tanto del cuarto técnico como del cuarto donde está ubicada la planta. Adicionalmente, se verificaron presiones de trabajo, caudal de salida, temperatura de operación, nivel de pureza de oxígeno en la salida y estado del analizador de oxígeno. Se ejecutaron pruebas de funcionamiento general para comprobar el arranque automático, el sistema de alarmas y la estabilidad del sistema en producción continua.

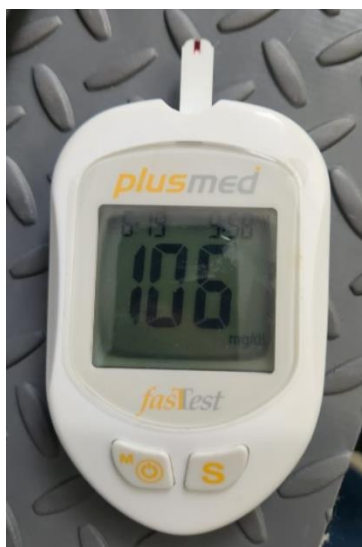
**Ilustración 54 Prueba de glucometría.**

Se efectuó una inspección funcional al glucómetro mediante pruebas de reproductibilidad utilizando agente de control. Se determinó que el equipo no presentaba resultados consistentes, por lo que se concluyó que requiere ser reemplazado.

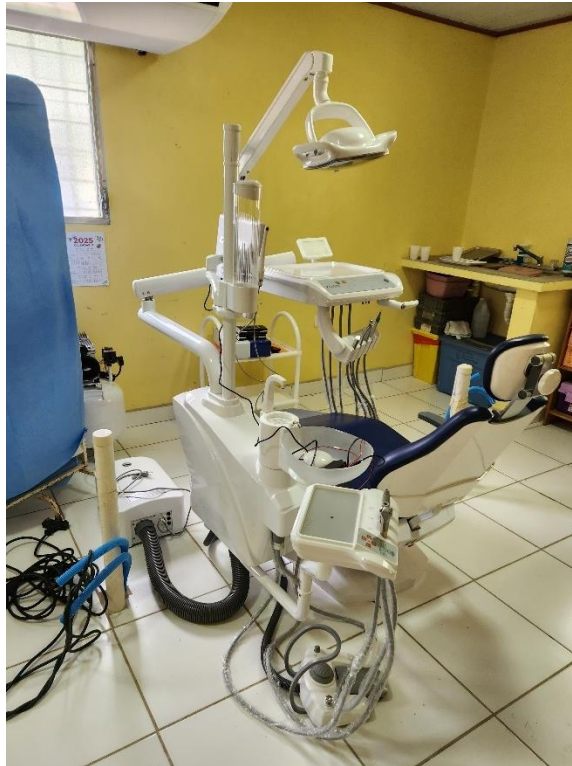
**Ilustración 58. Silla odontológica instalada.**

La instalación incluyó la colocación de la silla clínica, la conexión del compresor de aire, y la integración de dispositivos auxiliares como la cámara intraoral y el cavitron. Se realizó el montaje físico de los equipos, el conexionado a las líneas neumáticas y eléctricas.

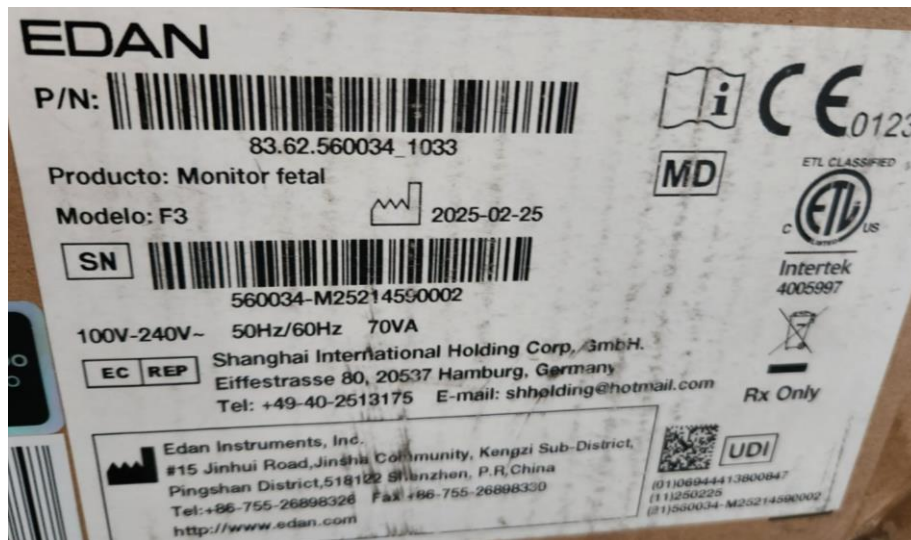
**Ilustración 60. Etiqueta de monito fetal EDAN revisado.**

Se realizó la inspección general del monitor fetal, verificando el estado físico de los componentes externos y accesorios. Posteriormente, se llevaron a cabo pruebas de los transductores de ultrasonido y la conectividad del sensor tocodinámico, con el fin de evaluar la correcta detección de la frecuencia cardíaca fetal y la actividad uterina. De igual forma se verificó el estado del cable de alimentación y batería.

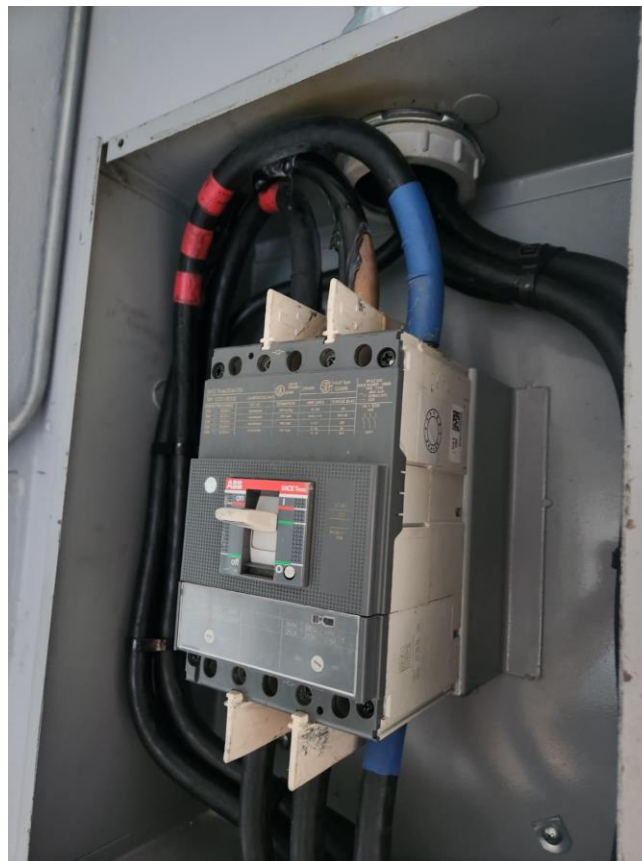
**Ilustración 61. Panel de suministro eléctrico de planta de oxígeno.**

Se realizó una inspección al sistema eléctrico de la planta de oxígeno tras reportarse el disparo del breaker principal del cuarto técnico, acompañado de olor a quemado. Durante la revisión, se identificó un sobrecalentamiento en los cables de la segunda fase (L2), localizando una línea quemada en el panel principal y una bornera floja en el panel secundario. Como medida correctiva, se procedió con el cambio del breaker dañado y el reemplazo de las líneas de alimentación eléctrica en el panel de suministro principal.
