PRÁCTICA PROFESIONAL

PORSALUD

INGENIERO EN BIOMÉDICA

CAMPUS SAN PEDRO SULA; MARZO, 2023

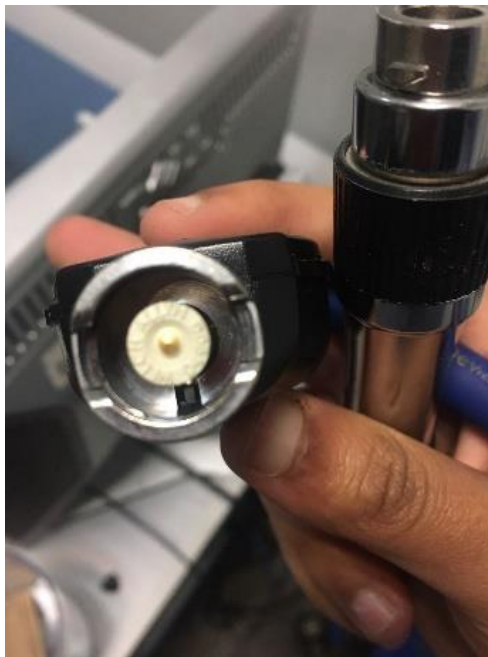
Ilustración 18-Remplazo de Bombillo 03000-U a otoscopio Welch Allyn

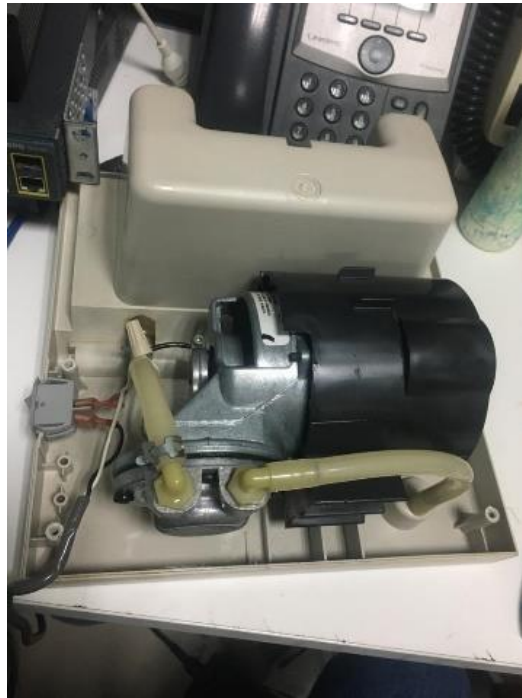
Ilustración 24-Mantenimiento Correctivo-Nebulizador DEVILBISS 5650D Pulmo Aide

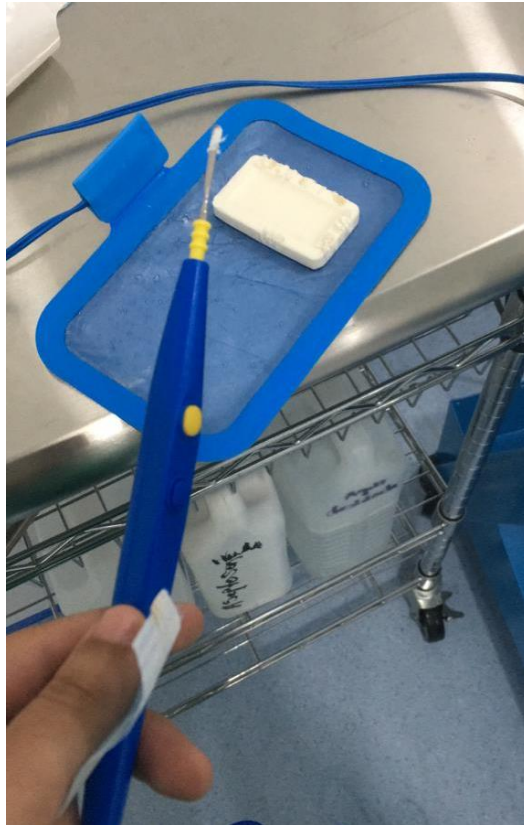
**Ilustración 29-Pruebas de Funcionamiento (Corte y Coagulación) / Electrocauterio
OBS-350A**

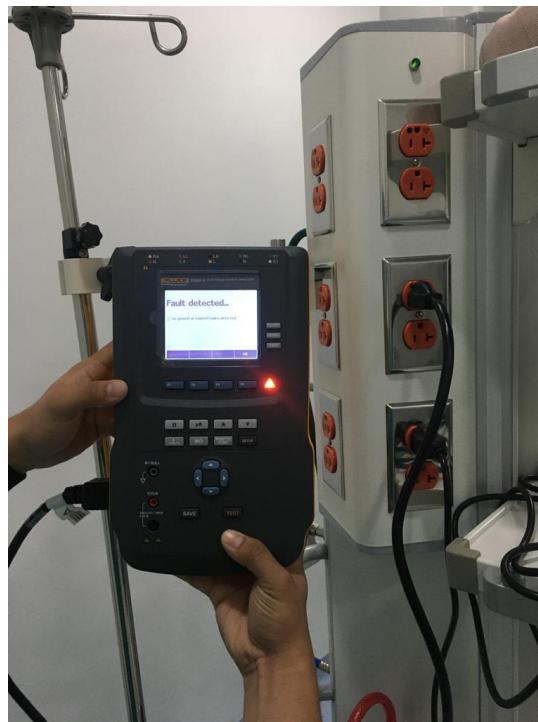
Ilustración 35-Analizador de seguridad Eléctrica detectando que, no sé encuentra la conexión a tierra en los receptáculos.

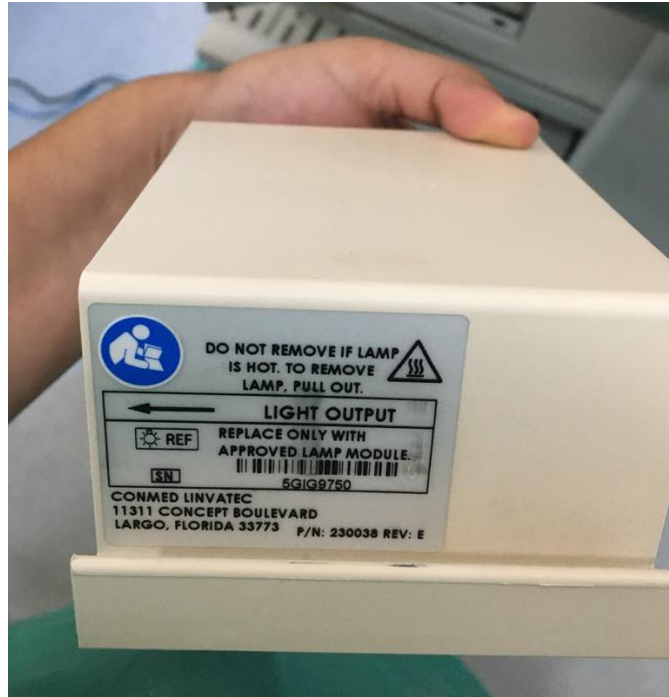
Ilustración 36-Módulo de Lámpara CONMED LS7701

Good morning, I am Gabriela Tróchez Biomedical Engineer from PORSALUD Honduras. The reason for this is to see if you can provide me with support (quote) regarding the Conmed light source lamp (Conmed Linvatec LS7700 300 Xenon, serial number is 2012-0199).
Since it currently only has 83 hours left (soon its useful life will end)
I attach a photo of the spare part (REF: LS7701/300 Watt Replacement Lamp) requested.
Greetings,

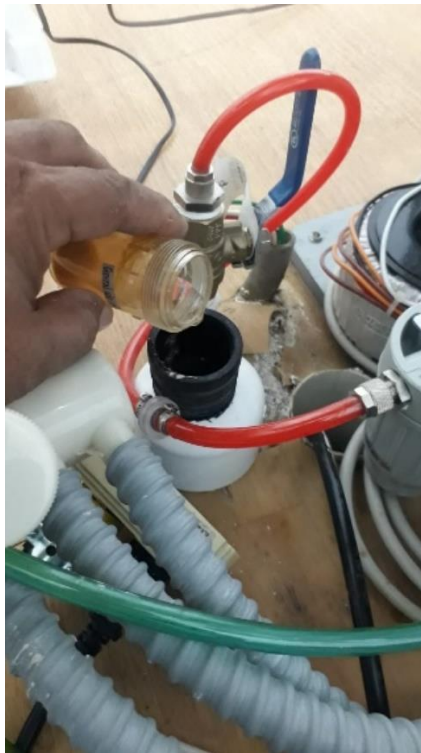
Ilustración 38-Mantenimiento Preventivo/Limpieza de filtro de residuos de agua de Unidades Odontológica

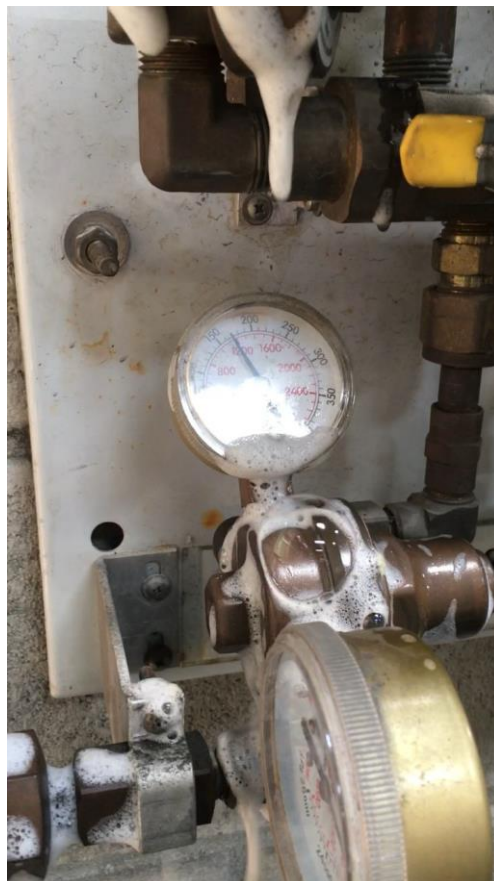
El lunes se reportaron incidentes con el equipo de "Rayos X". El software de la consola del equipo estaba dando problemas, debido a que solo dejaba ingresar los datos del paciente y posterior a ello, la pantalla quedaba congelada (Ilustración 43). Se reinició el equipo en su totalidad y aun así no se corrigió el error. Por lo que se llamó a la empresa INEQ, distribuidora responsable del mantenimiento del equipo. Para solventar la falla del software, estos intervinieron de forma remota para actualizar el software de la consola. Luego, se realizaron pruebas de funcionamiento, quedando operativo el Rayos X. El día martes se calibró y monitoreó la red de gases, ya que se presentaron alarmas tanto de alta como de baja presión. De igual manera se revisaron fugas, las cuales se encontraron en el regulador izquierdo del manifold (Ilustración 44). El miércoles se realizó la visita técnica de parte de la empresa Dimex para evaluar el proyecto de la reparación y mantenimiento de la red de gases y el manifold (Ilustración 45). El día jueves se llevó a cabo actividades administrativas, como ser dar seguimiento a las cotizaciones, y así mismo hablar con los proveedores acerca de dudas a lo solicitado. También se digitalizaron órdenes de trabajo. El viernes se supervisó el mantenimiento a los compresores del área de odontología, en el cual consistió de limpieza de los filtros ubicados en la batería de filtrado y limpieza general de los compresores. Se determinó el reemplazo de elementos de filtrado de cincuenta y de cinco micras (Ilustración 46). Los cuales se encuentran en proceso de cotización.

Ilustración 44-Fuga detectada en el regulador izquierdo del manifold

Buenas tardes estimado Ing. Barahona, un gusto saludarle.
Mi nombre es Gabriela Tróchez, Ing Biomédica de PORSALUD SPS.
El motivo de la presente es para lograr concretar una cita para evaluar el sistema de oxígeno (manifold manual), ya que se detectó una fuga en el regulador (Adjunto imagen).

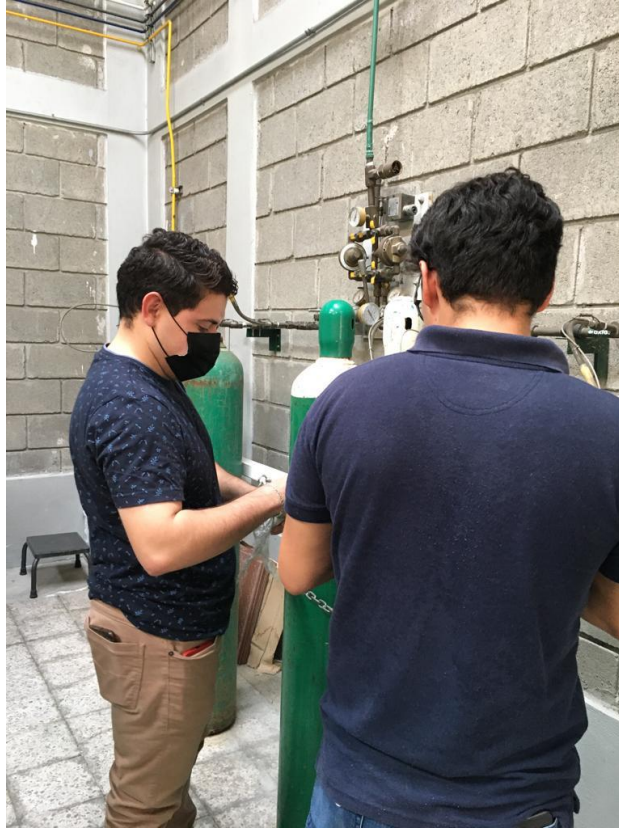
Ilustración 45-Visita técnica de revisión de estado del manifold por parte de Dimex

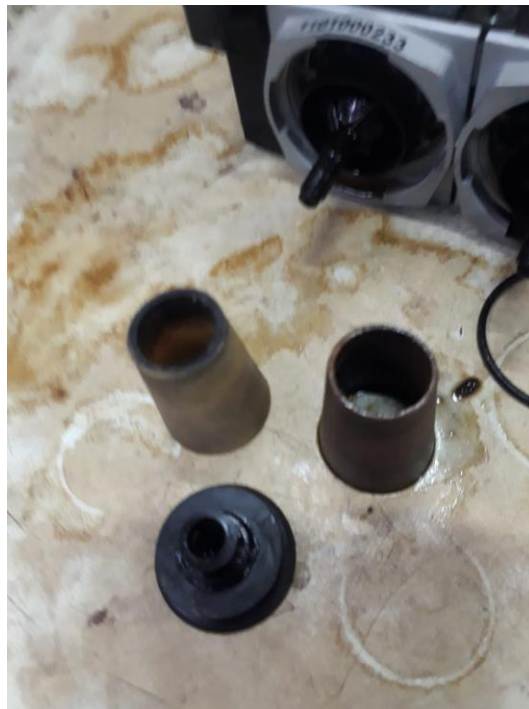
Ilustración 46-Filtros de 50 y 5 micras

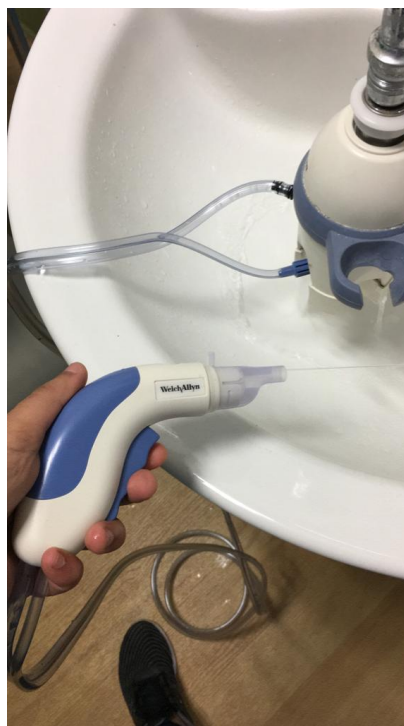
Ilustración 48-Cambio de conjunto de magueras al sistema de lavado de oídos Welch Allyn

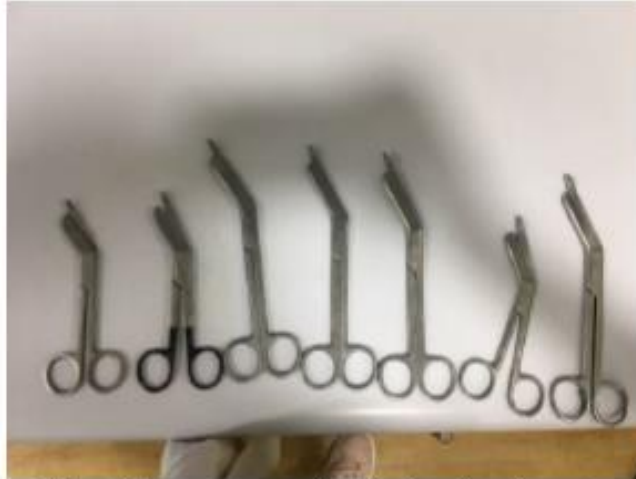
Anexo 1

Tijera Lister que no realizan la función de cortar

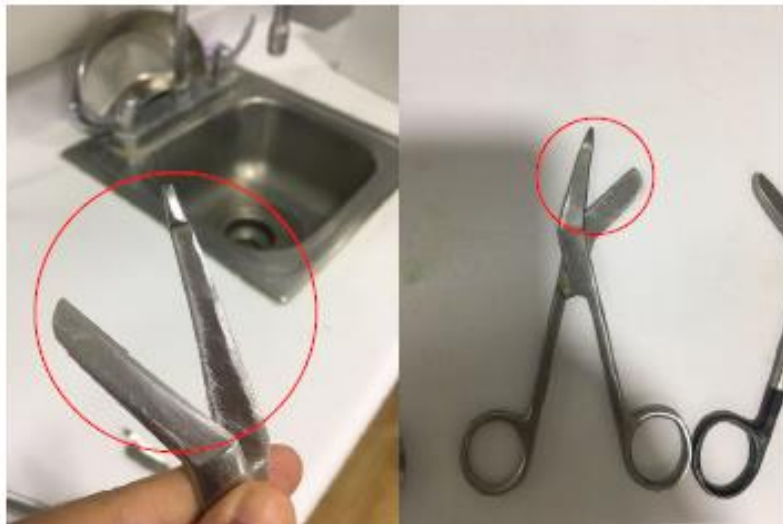
Anexo 2

Tijeras Lister afiladas anteriormente

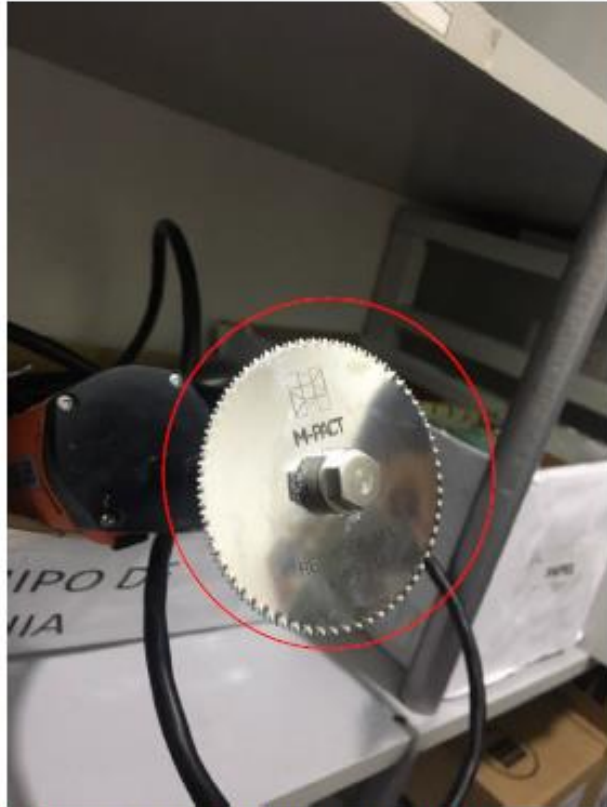
Anexo 3

Cuchilla de corte de Yeso desgastada, /Repuesto de la sierra para cortar Yeso marca: Dimeda
