**UNIVERSIDAD TECNOLÓGICA CENTROAMERICANA**

**PROYECTO FASE II**

**Diagnóstico Técnico Del Sistema De Agua Potable Y Elaboración De  
Plan De Operación Y Mantenimiento Del Casco Urbano De Chinda,  
Santa Bárbara**

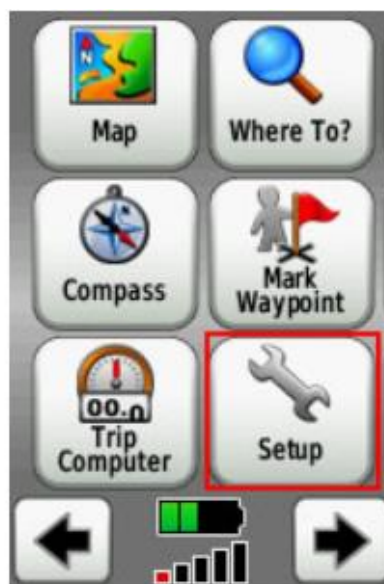
**Ilustración 11. Menú del GPS Garmin**

En el caso del GPS Garmin, al encontrarse estacionado en la referencia que se apetece establecer, se utiliza la opción "mark waypoint", que significa marcar punto de referencia.

Esto automáticamente envía la señal a, por lo menos, cuatro satélites globales que permiten la obtención de datos altimétricos mediante una trilateración. A continuación, se procede a la opción “waypoint manager”, que permite el acceso a la base de datos de puntos coleccionados. Es allí donde se puede examinar la hora del estudio, coordenadas UTM, latitud y longitud, y la elevación sobre el mar del punto analizado.

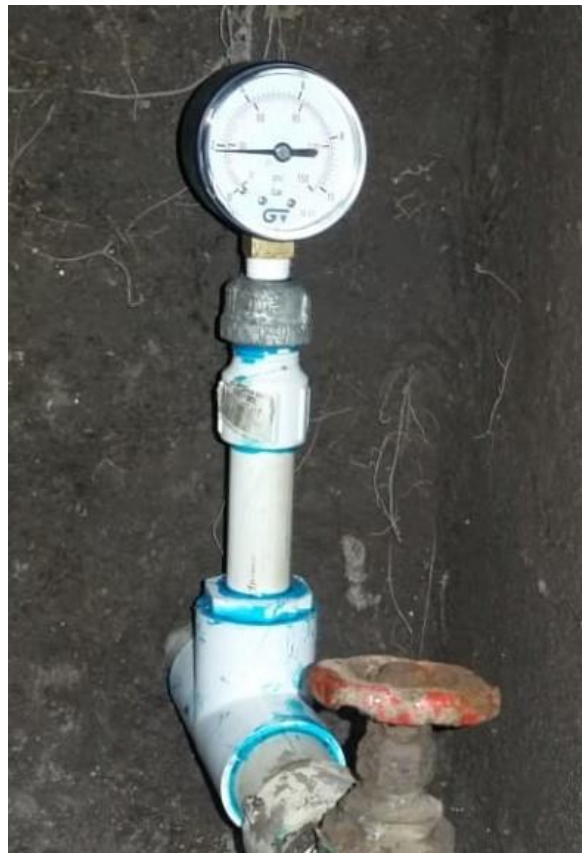
**Ilustración 26. Presión Nodo 10**

Esto difiere bastante de los resultados obtenidos en la modelación de la red existente, ya que refleja una presión de 43.45 mca.

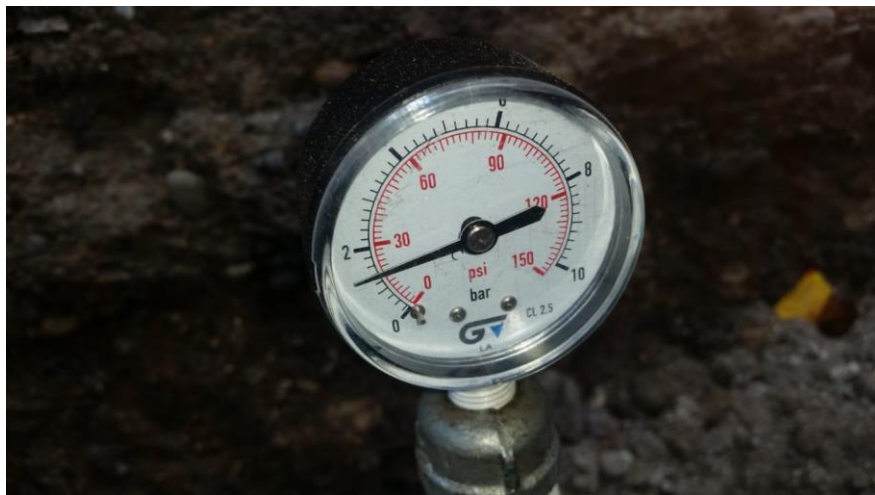
### Ilustración 27. Presión Nodo 11

Los resultados obtenidos en el modelo existente, reflejan presiones de 47.23 mca.

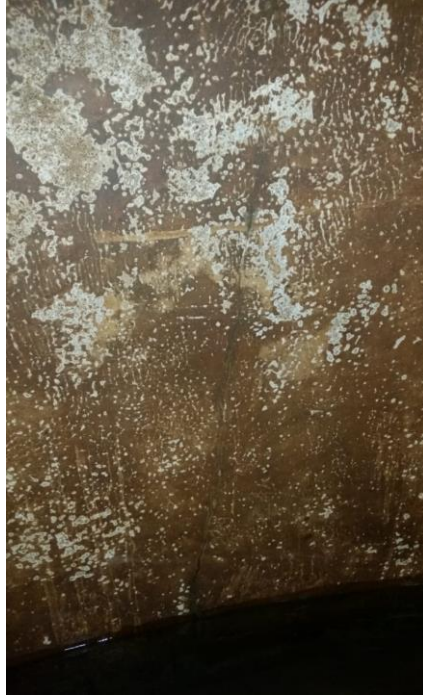
Debido a la exposición constante al agua y a que ha cumplido su vida útil, este estrato de pintura se notó sustancialmente estropeado, tal y como se puede determinar en la ilustración 17.

**Ilustración 28. Recubrimiento del contorno dañado**

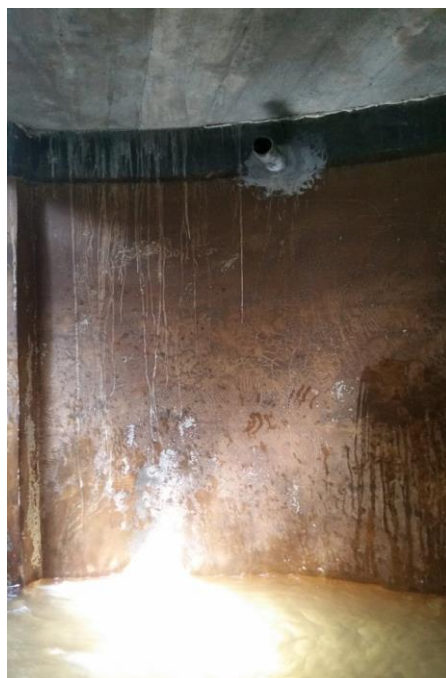
Las paredes que conforman el contorno del tanque, se encuentran altamente deterioradas por dentro y por fuera. Se detectaron numerosas grietas en la parte interna del tanque, que, con el paso del tiempo y la presión del agua, podrían ir incrementando o expandiéndose.

Como se puede ver, el daño manifestado en los párrafos anteriores es bastante evidente en la totalidad del contorno del tanque

**Ilustración 29. Daño en pintura de paredes**

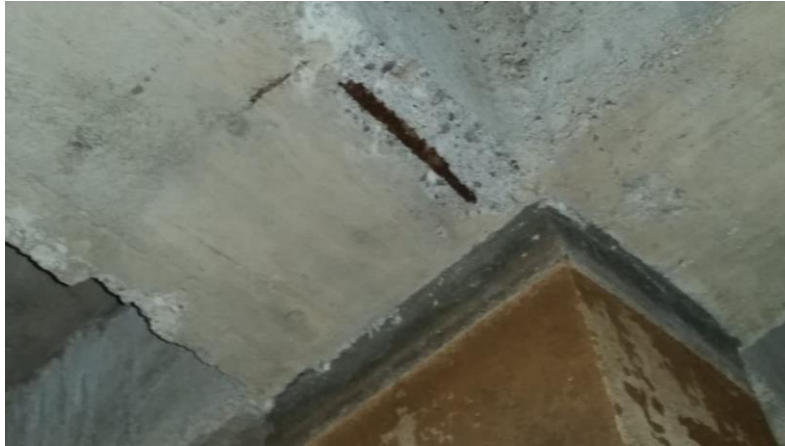
Los vacíos estructurales, como el de la siguiente imagen, deben ser evitados en su totalidad. La vida útil del tanque se ve reducida si no se toman las precauciones necesarias.

**Ilustración 30. Vacío estructural en viga de carga**

La Ilustración 30 permite ver claramente la exposición del acero interno de esta viga central.

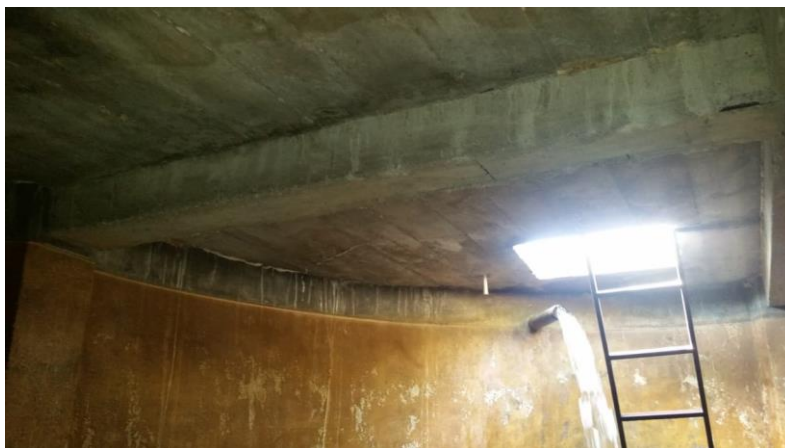
La siguiente efigie permite una observación en contexto del daño de esta viga.

**Ilustración 31. Exposición de acero de una viga de carga**

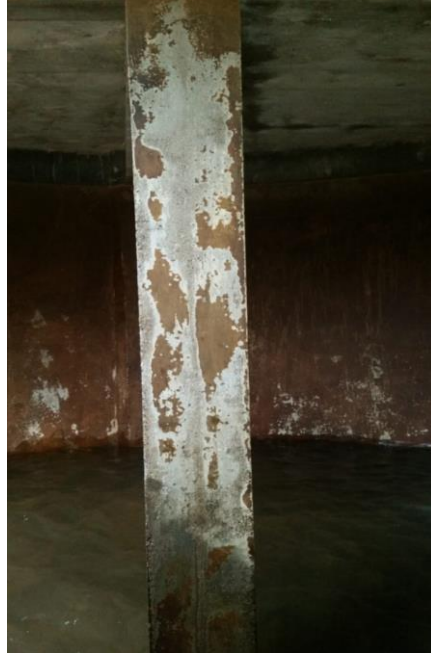
Esta es la columna central que sostiene la losa superior. Es importante que se encuentre en condiciones más favorables.

**Ilustración 32. Desprendimiento de pintura en columna central**

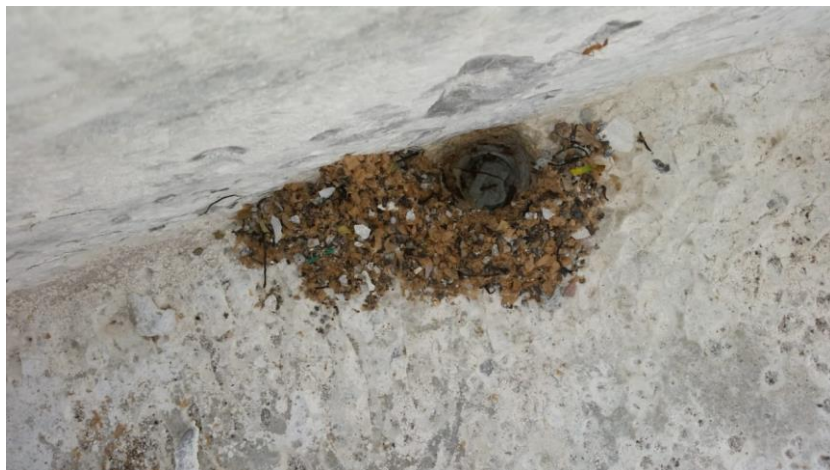
El hipoclorador y la caja de inspección, como es tangible en la ilustración 22, sufren de una plaga de insectos, la cual obstruye las tuberías, ralentizando el proceso de cloración y aumentando la contaminación en el agua.

**Ilustración 33. Plaga de insectos y suciedad en hipoclorador**

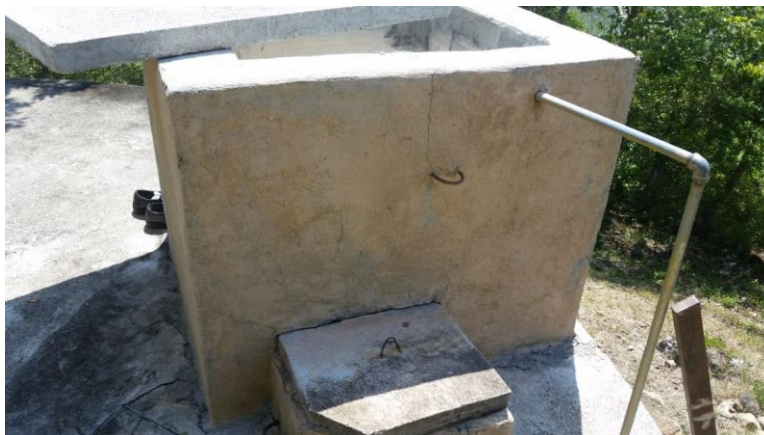
Fue posible identificar varias fisuras en el concreto, identificadas en la Ilustración 34.

**Ilustración 34. Grietas y fracturas en hipoclorador y caja de inspección**

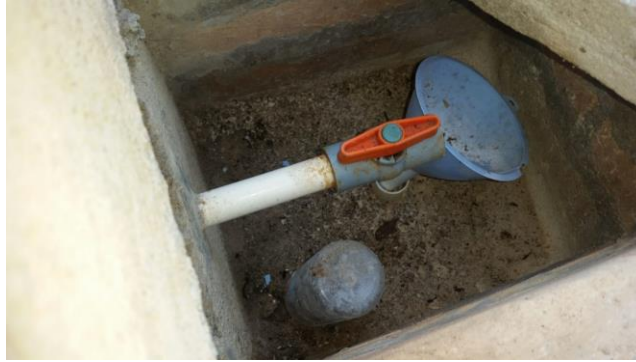
Por otra parte, el filtro plástico, ubicado en la caja de inspección, está quebrado y atascado por la invasión de insectos mencionada, lo que puede ser confirmado en la Ilustración 35.

**Ilustración 35. Filtro plástico quebrado y atascamiento por suciedad**

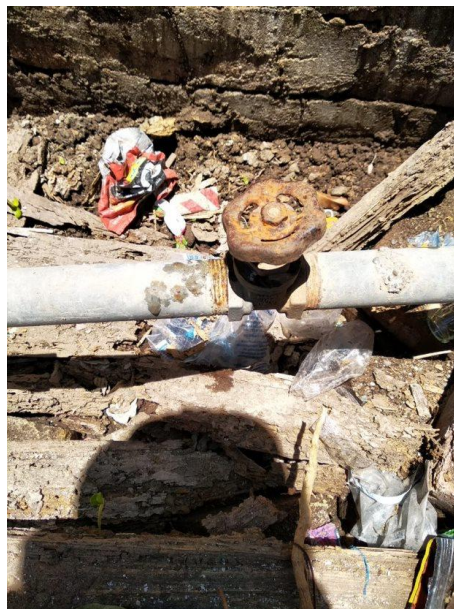
Tal y como se puede observar en la siguiente imagen, ante una mala instalación e impactos externos, la válvula tiene una fuga.

**Ilustración 36. Fuga detectada y escombros alrededor de válvula de compuerta**

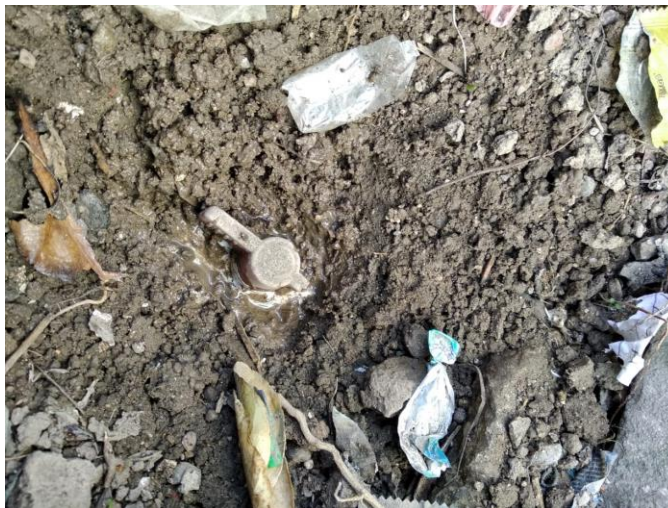
En la siguiente imagen, se puede observar una fuga en un domicilio de Barrio Andrés

**Ilustración 37. Fuga en válvula de conexión domiciliar**

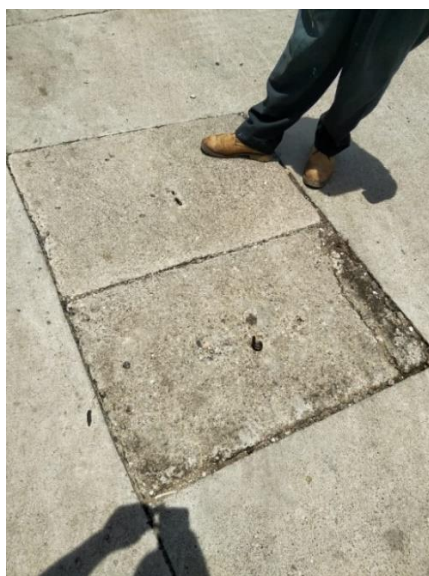
La Ilustración 39 muestra una caja con indicios de haber tenido una agarradera, pero la parte externa de la misma ha sido desprendida.

**Ilustración 39. Caja de registro de nodo 17 sin agarradera**

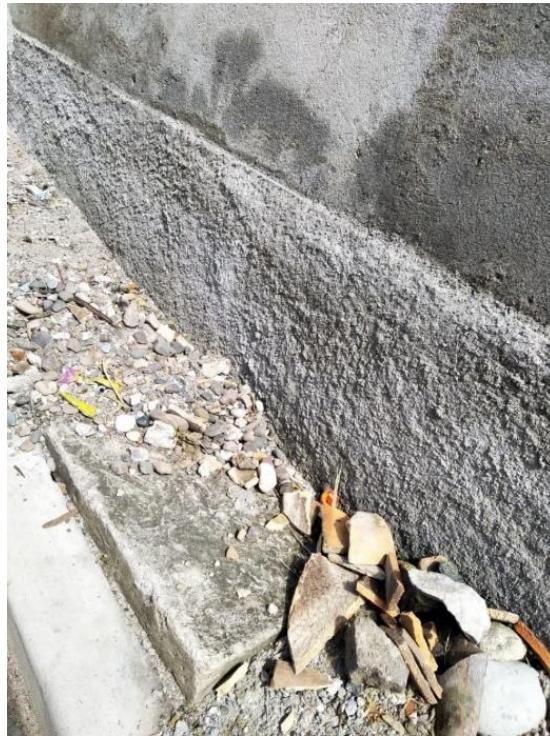
Se encontró una caja protectora hundida bajo el cerco perimetral de una casa

**Ilustración 40. Caja de registro de nodo 2 hundida bajo muro perimetral**

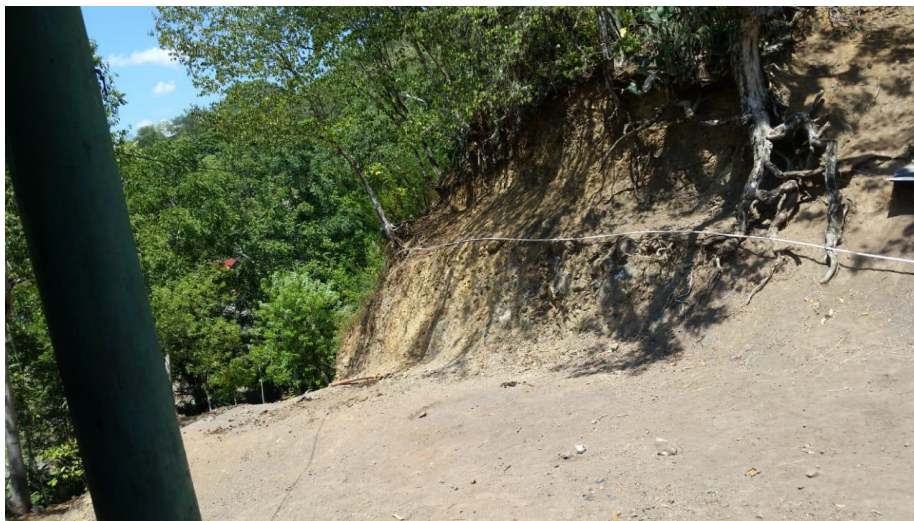
Se detectó un tramo de más de 20 metros de longitud, en las cercanías de barrio La Pila, que se encuentra al descubierto.

**Ilustración 41. Tubería PVC expuesta a la intemperie**

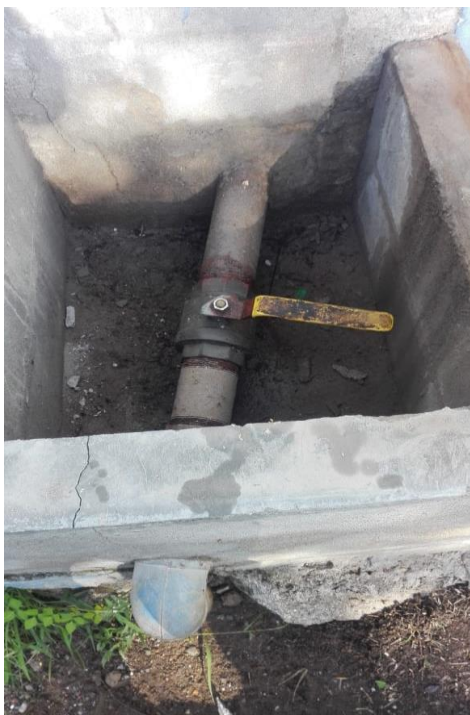
Existen dos derivaciones que alimentan una red alta y una red baja. Sin embargo, ambas redes nacen de la misma tubería, por lo que el funcionamiento de cada red no es totalmente independiente.

**Ilustración 42. Válvula de salida del tanque de almacenamiento**

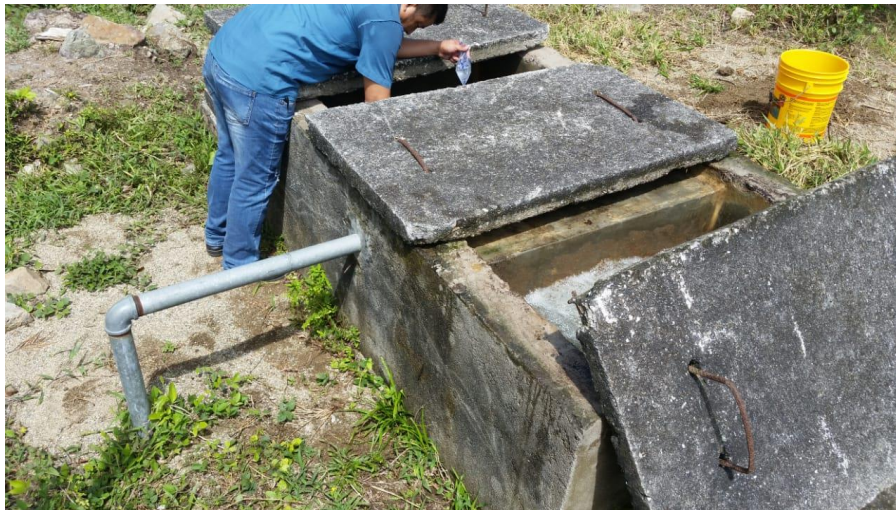
No obstante, la capa repello se encuentra desprendido en su totalidad, tal y como se puede ver en la siguiente ilustración.

**Ilustración 43. Cámara Distribuidora**

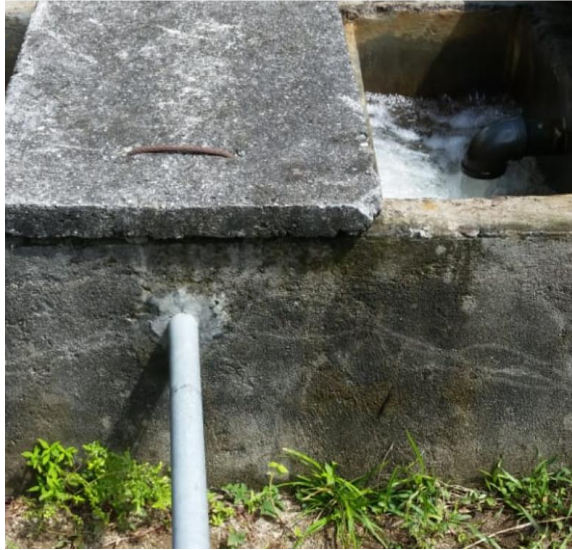
En las paredes externas se detectó presencia de moho, hecho que es notorio en la siguiente fotografía.

**Ilustración 44. Capa de moho en cámara distribuidora**

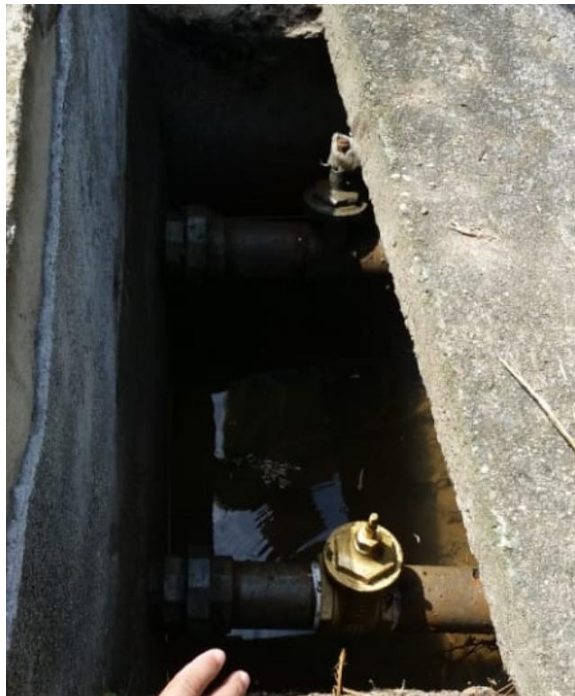
La válvula de salida presenta la ausencia de un mecanismo de apertura.

**Ilustración 45. Válvulas de salida en cámara distribuidora**

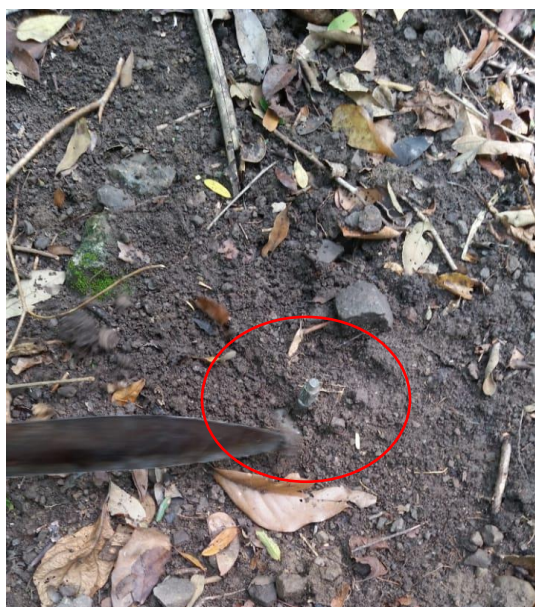
En el recorrido por la línea de conducción, se detectaron válvulas en mal estado. En la siguiente figura se muestra una válvula de compuerta en mal estado

**Ilustración 46. Válvula de compuerta sin mariposa ni caja protectora**

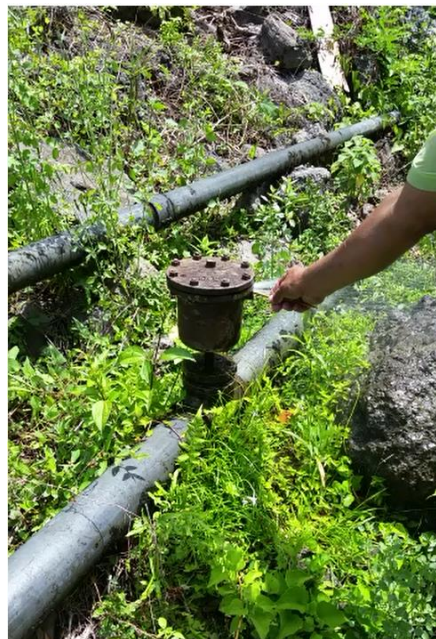
Por otra parte, una válvula expulsora de aire presenta problemas de secreción de agua como muestra la siguiente figura:

**Ilustración 47. Válvula expulsora de aire con fugas**

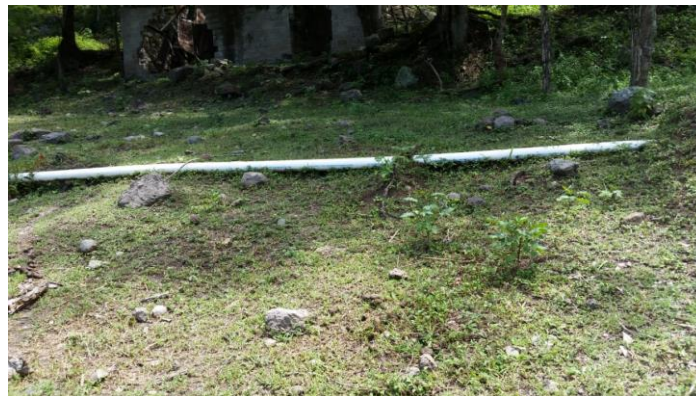
En el tramo final de la línea de conducción, se encontró un trayecto de aproximadamente 40 metros de tubería de PVC que no está enterrado

**Ilustración 48. Tramo de PVC expuesto en línea de conducción**

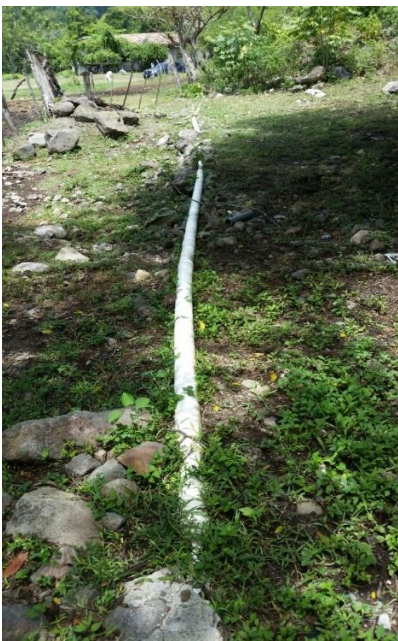
A menos de 10 metros de esta tubería, se cría una gran cantidad de ganado, por lo que es un riesgo para la salud la exposición de estas tuberías

**Ilustración 49. Tramo de PVC expuesto en línea de conducción**
