UNIVERSIDAD TECNOLÓGICA CENTROAMERICANA

PRÁCTICA PROFESIONAL

HOSPITAL DEL VALLE

INGENIERO EN BIOMÉDICA

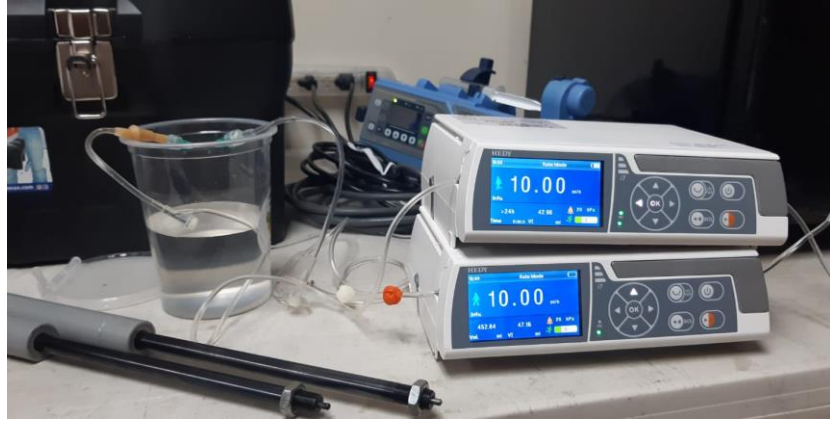
Ilustración 3: Bombas de infusión con reporte sobre computadora

En los primeros días, se llevó a cabo el reconocimiento de las instalaciones y del personal encargado de cada área. Esto también permitió abordar consultas y ordenes de trabajo provenientes de diferentes salas. Siendo una de las ordenes de trabajo que fueron solicitadas, el mantenimiento e inspección de dos bombas de infusión que habían sido reportadas con algún problema mecánico en su compuerta (Ilustración 3).

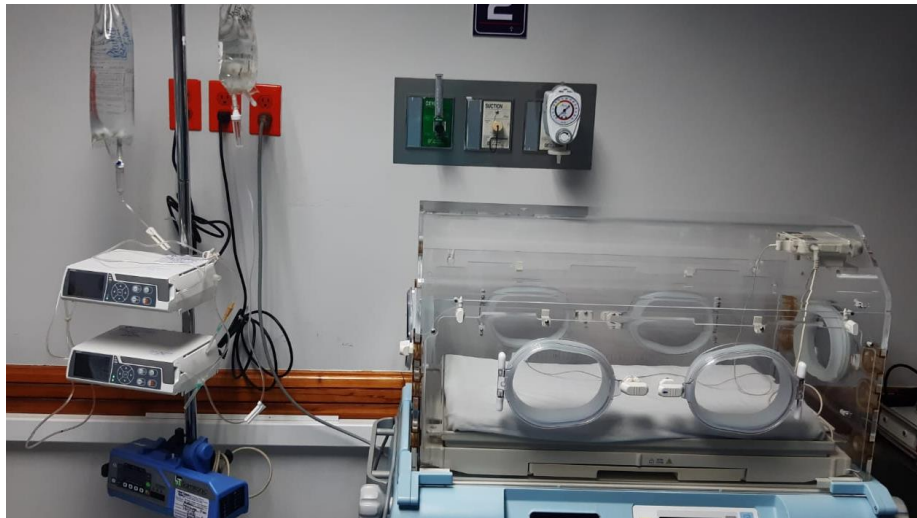
Ilustración 4: Bombas de infusión reinstaladas en sala cuna

Luego de llevar a cabo las actividades mencionadas anteriormente, estas fueron reinstaladas en sala cuna y se notificó e instruyó a los profesionales de la salud que se encontraban en el área sobre el manejo adecuado de estas bombas para evitar algún otro problema similar (Ilustración 4).

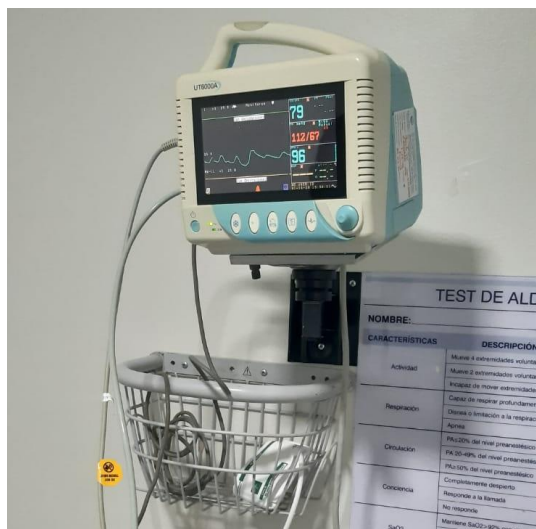
Ilustración 5: Monitor con módulos de PNI y oximetría en mal estado

Dentro de radiología, en el anexo de recuperación luego de una intervención y monitoreo con fluoroscopia, se reportó que los módulos de PNI y de oximetría del monitor de signos vitales en el cuarto de recuperación estaban tardando en realizar las mediciones y comúnmente eran datos fuera de los márgenes para el tipo de pacientes que estaba siendo tratado en su momento (Ilustración 5).

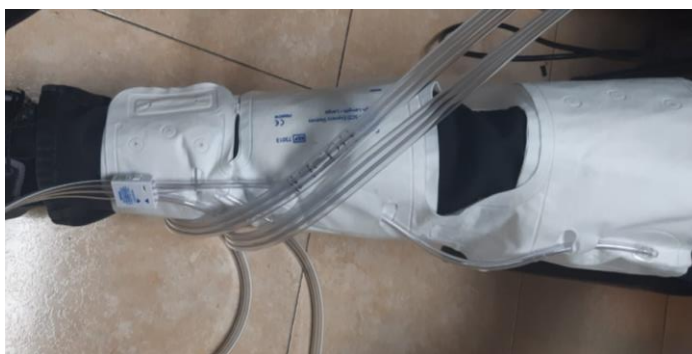
Ilustración 8: Prueba de funcionamiento en mangas de compresión

Otra de las áreas que hizo una solicitud a la unidad de tecnología médica, fue la sala A de hospitalización. Se reportó que unas mangas de compresión, utilizadas para prevenir la trombosis y mejorar la circulación de sangre en pacientes que eran trasladados desde quirófanos, no estaban inflando correctamente (Ilustración 8).

Por lo tanto, se concluyó que las mangas de compresión estaban siendo utilizadas incorrectamente, y que estas probablemente estaban siendo usadas con pacientes no adecuados al tamaño de manga de compresión. Dado que, se reporta un error en el dispositivo cuando la manga de compresión no es la adecuada según su tamaño para administrar el tratamiento a un paciente, debido a que, puede quedar muy floja o apretada. Este dato luego fue corroborado cuando se le consultó al personal sobre la manera en la que estaban haciendo uso de este equipo.

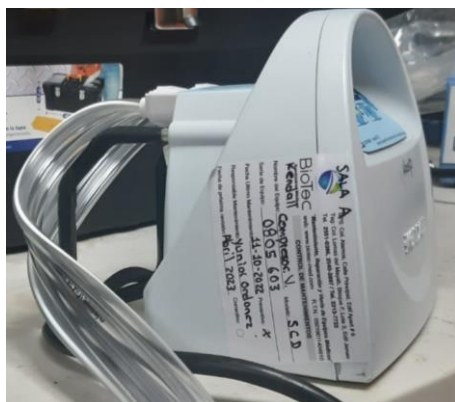
Ilustración 9: Compresor vascular de las mangas de compresión

A este equipo se le realizaron todos los test especificados por su manual de fábrica para evaluar la capacidad de la turbina interna de suministrar la presión por aire requerida para que las mangas logran inflarse correctamente, y se inspeccionó físicamente el estado de las mangas de compresión para evaluar la posibilidad de una fuga (Ilustración 9). Esta revisión dejó como resultado que las mangas de compresión y su equipo estaban en buen estado.

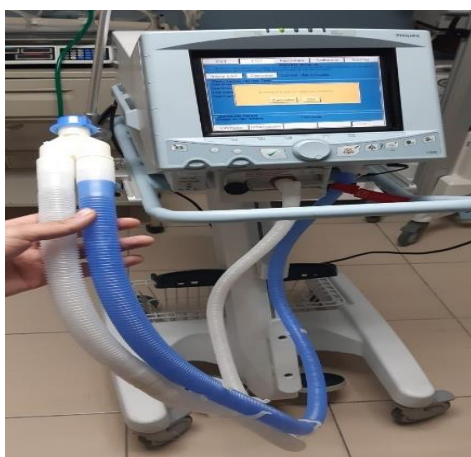
Ilustración 10: Ventilador Mecánico Philips V200

Dentro de los días posteriores, una de las actividades realizadas fue la supervisión del mantenimiento de dos ventiladores mecánicos de sala cuna especificado en la bitácora de mantenimientos preventivos. Durante estas intervenciones, el ventilador marca Philips logró pasar todas las pruebas realizadas sin ningún problema (Ilustración 10).

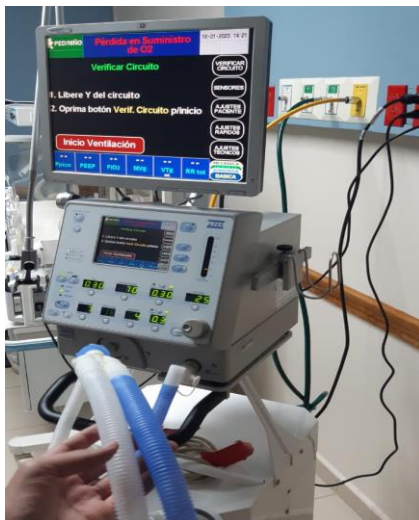
Ilustración 11: Ventilador Mecánico Newport e360

En cambio, el ventilador Newport e360, presentaba error con el suministro de oxígeno. Luego de inspeccionar sus componentes internos, se descubrió que una de las celdas de O2 se averió debido a la presión excesiva que era suministrada por la toma de gas (Ilustración 11).

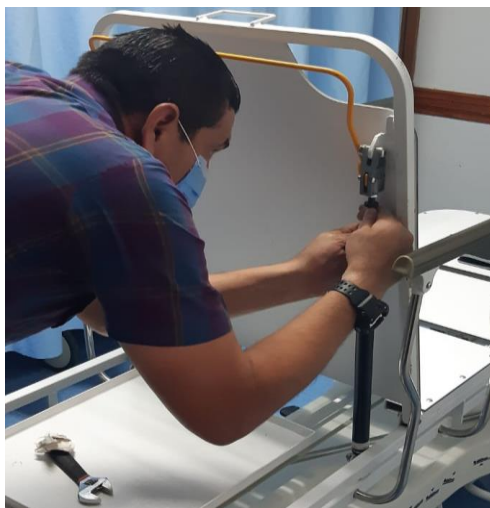
Ilustración 13: MC a cama hospitalaria de UCI R

En la unidad de cuidados intensivos respiratorios se supervisó el MC a una cama hospitalaria cuyos pistones del respaldo no se encontraban en buenas condiciones (Ilustración 13).

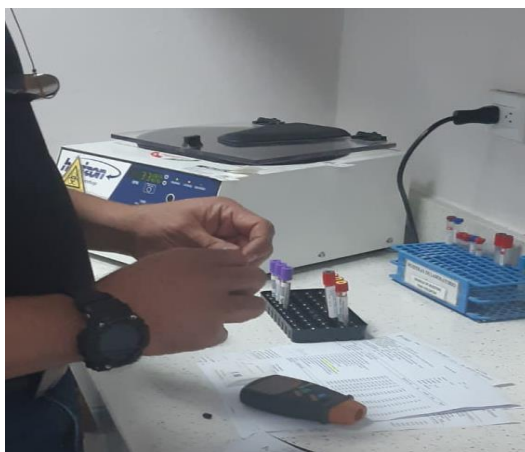
Ilustración 18: Centrifuga ubicada en MEDIMALL

Durante los primeros tres días de la semana, se llevó a cabo el programa de mantenimiento preventivo de todos los equipos de laboratorio en MEDIMALL, Condominios II, y una parte de los equipos que cubren los servicios de BioTec dentro del Hospital del Valle. En MEDIMALL contaban con una única centrifuga de la marca Drucker Diagnostics y modelo Horizon (Ilustración 18).

Estas pruebas consistieron en programar al equipo en una cantidad de revoluciones específica para su objeto de estudio. Se programa en 3,300 rpm cuando se trabaja con sangre, en 2,500 rpm cuando se trabaja con orina, y las microcentrífugas se programan a 12,000 rpm. Luego con ambos tacómetros se realizan cinco mediciones para corroborar que los valores programados sean los mismos que los valores medidos para cada centrífuga (Tabla 1).

Pruebas de Funcionamiento			
Ubicación	Centrífuga	AGPTEK (rpm)	TRACEABLE (rpm)
MEDIMALL	Horizon Drucker	3,298	3,300
		3,300	3,295
		3,300	3,307
		3,300	3,299
		3,306	3,303
Condominios II	LWS	3,299	3,282
		3,301	3,281
		3,301	3,281
		3,300	3,284
		3,300	3,285
Laboratorio	Powerspin	3,305	3,299
		3,304	3,299
		3,301	3,300
		3,300	3,301
		3,302	3,301
	Microcentrífuga UNICO	11,989	11,990
		11,990	11,987
		11,992	11,989
		11,992	11,991
		11,993	11,990
	Horizon Drucker	3,304	3,299
		3,303	3,304
		3,299	3,304
		3,300	3,300
		3,300	3,301
	UNICO de Orina	2,495	2,515
		2,495	2,512
		2,497	2,513
		2,500	2,511
		2,499	2,512
	Humax 5k de Orina	2,519	2,519
		2,519	2,519
		2,518	2,518
		2,518	2,519
		2,519	2,518

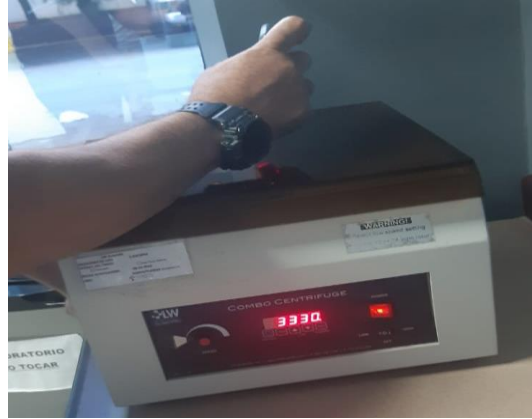
Ilustración 19: Centrifuga ubicada en Condominios II

Dentro del anexo de Condominios II, también solo se contaba con una centrifuga. Esta es de la marca LWScientific. Su potenciómetro tiene una alta sensibilidad, razón por la cual, se dificultó un poco la toma de las mediciones (Ilustración 19).

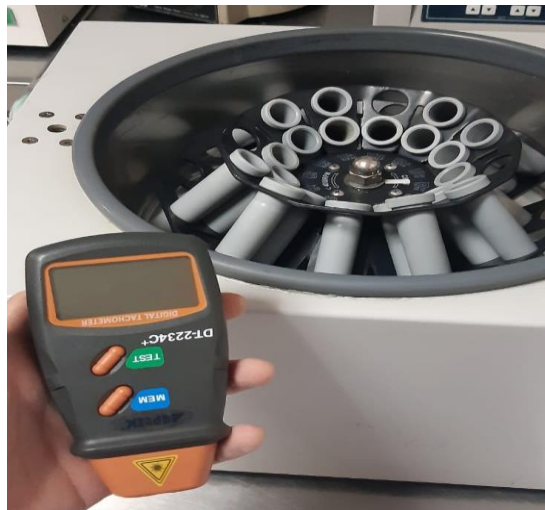
Ilustración 20: Tacómetro marca AGPTEK para la medición del rpm

La programación del mantenimiento preventivo para una centrifuga consistió en realizar una inspección visual y física de todos sus componentes, luego se procedió a una limpieza interna y externa utilizando agentes desinfectantes especiales para evitar la corrosión, y, por último, con dos tacómetros de marcas diferentes, AGPTEK y TRACEABLE, se llevaron a cabo las pruebas de funcionamiento del equipo (Ilustración 20).

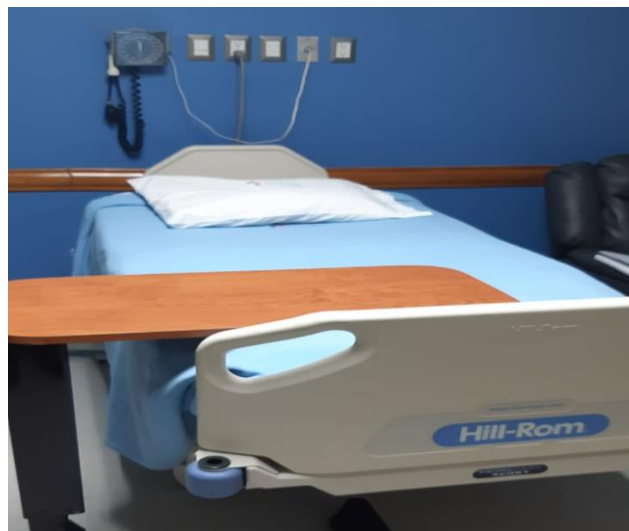
Ilustración 22: Cama Hospitalaria Hill-Rom Totalcare P1900

El miércoles de esta semana, se llevó a cabo la capacitación solicitada por el personal de hospitalización para el uso de la nueva cama hospitalaria Hill-Rom Totalcare P1900, en conjunto con el encargado de BioTec. Antes de realizar la capacitación, se probó que la cama hospitalaria estuviera en buenas condiciones operativas y se desarrollaron las debidas pruebas de funcionamiento y de calibración (Ilustración 22).

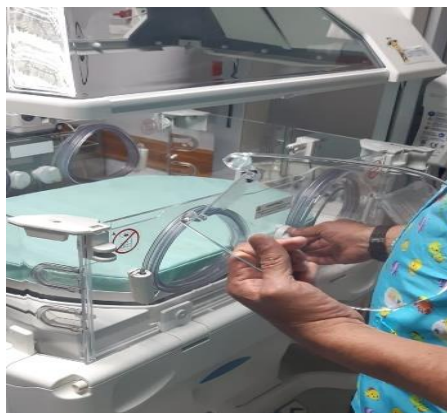
Ilustración 23: Incubadora GE Giraffe

En los últimos días de la semana se presentaron algunas emergencias, una de ellas trataba acerca de una incubadora ubicada en sala cuna. Esta incubadora, de marca General Electric y modelo Giraffe Omnibed Carestation, había sido recientemente adquirida e ingresada al área. Se reportó que una de las compuertas de esta incubadora estaba dañada (Ilustración 23).

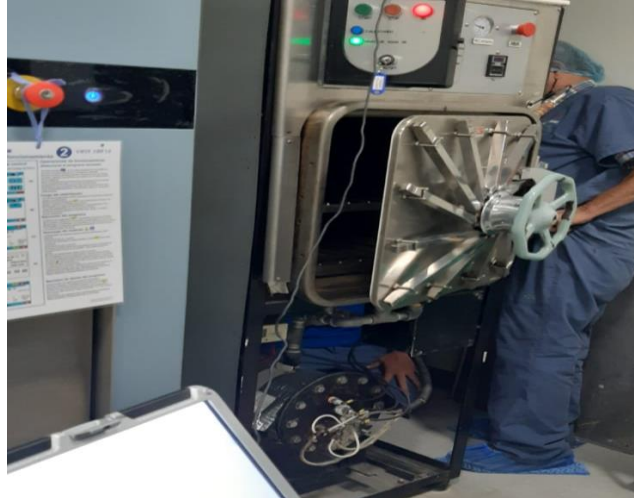
Ilustración 24: Revisando esterilizadora a vapor AMSCO

Se realizaron tres pruebas iniciales en las cuales se probó la capacidad de la esterilizadora para terminar un ciclo. De estas pruebas se logró confirmar que la esterilizadora no estaba terminando completamente el ciclo o, mejor dicho, el tiempo programado para el proceso de purga y de vacío no eran los suficientes para eliminar todo el vapor que había sido generado para la esterilización (Ilustración 24).

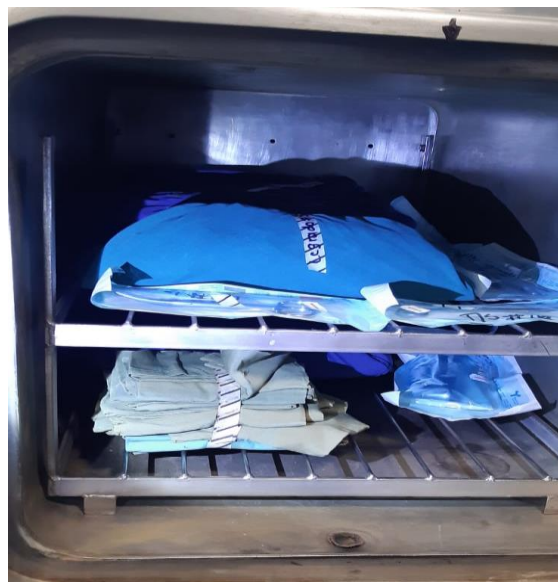
Ilustración 25: Esterilizadora completamente funcional

Afortunadamente, este equipo contaba con un PLC para que a través de una computadora se logren modificar y controlar los parámetros como el tiempo de vacío y el rango de presión con el que deberá trabajar. Se cambió el rango de presión con el que trabaja la esterilizadora y también se modificó el tiempo de vacío hasta alcanzar los ocho minutos. Una vez que se hicieron todos los ajustes, el equipo médico quedó operativo (Ilustración 25).

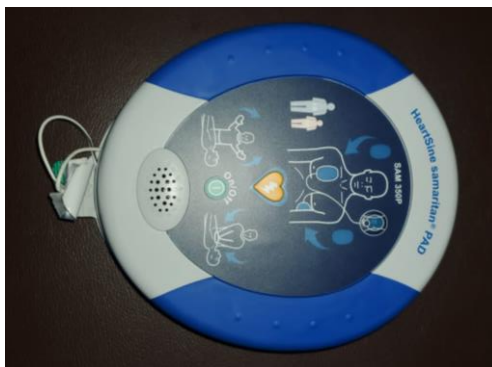
Ilustración 28: Desfibrilador Stryker HeartSine SAM 350P

También, se logró capacitar a un grupo de especialistas del área de emergencia, en CMLL, respecto al uso de un desfibrilador externo automático de la marca Stryker (Ilustración 28).

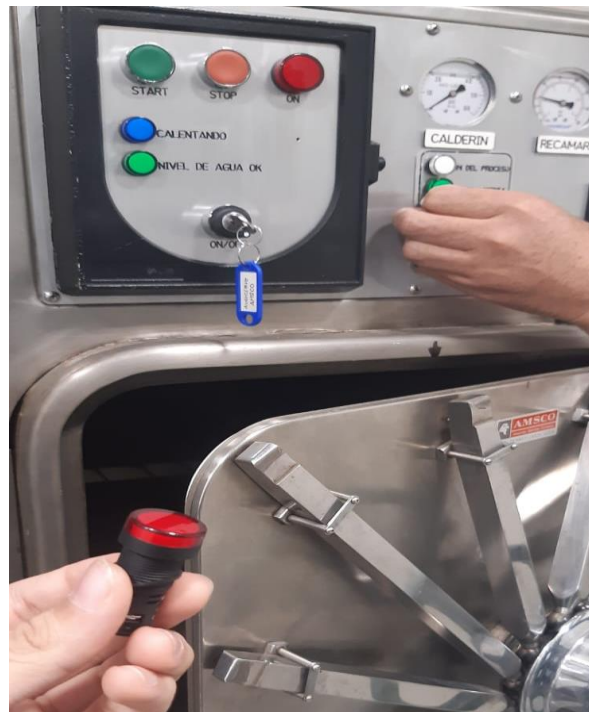
Ilustración 29: Leds de autoclave AMSCO en mal estado

El viernes se reportó un problema con la autoclave de vapor de la marca AMSCO que está ubicada en la CEYE del HDV. El personal de esa área reportó que preferían no utilizar esa autoclave debido a que los indicadores visuales, los que permiten ver el proceso que se está desarrollando, no estaban funcionando (Ilustración 29).

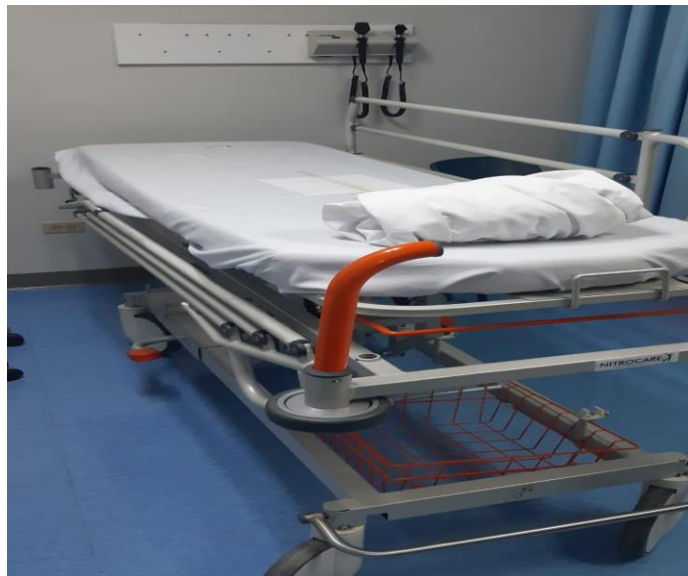
Ilustración 31: Camilla de transporte Nitrocare en Área R

El lunes, se reportó que querían hacer uso de dos de las camillas de transporte Nitrocare ubicadas en el área R del hospital. Pero, antes de poder sacarlas del área, se solicitó a la unidad de tecnología médica que hiciera una revisión previa del estado de estos dos equipos para garantizar la seguridad en los pacientes (Ilustración 31).

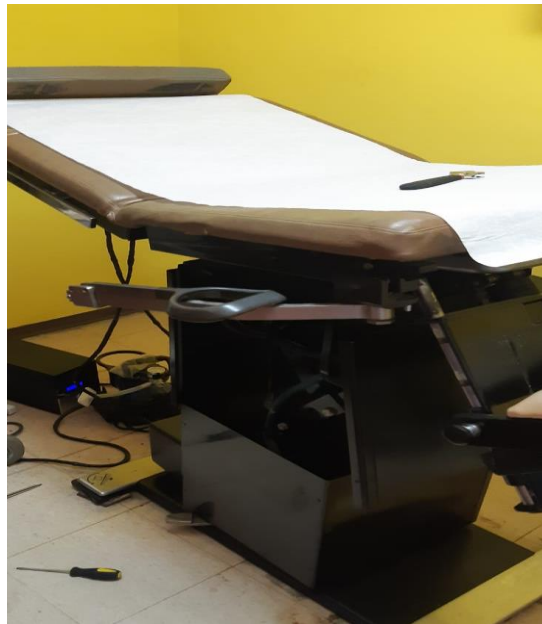
Ilustración 33: Mesa de Examinación Midmark Ritter 175

El lunes, se realizó el reemplazo de una manguera del circuito hidráulico de la mesa de examinación Ritter 175. Esta se encuentra ubicada en el consultorio #26 del edificio principal del hospital (Ilustración 33).

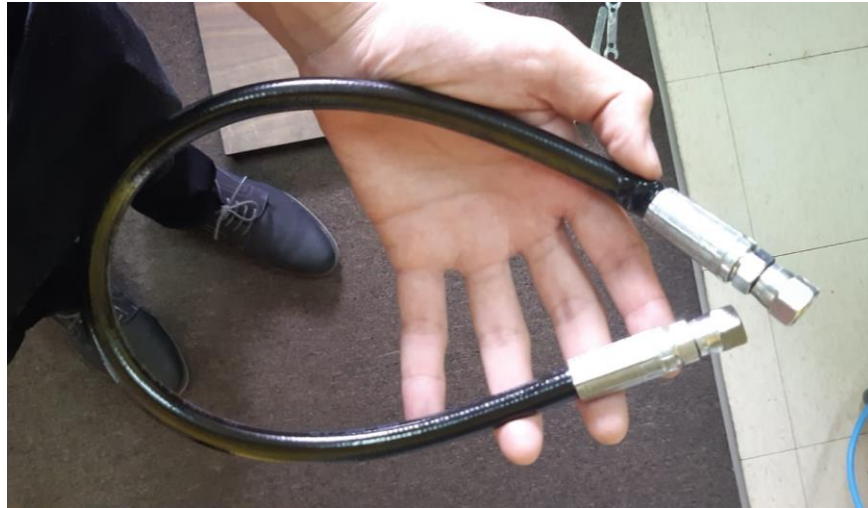
Ilustración 34: Manguera de Mesa Ritter 175

El problema que esta tenia, era que había sido mal diseñada. El embalaje de la manguera se encontraba en una posición en la cual forzaba a que la manguera colisionara con la parte superior de la mesa. Esto provocó que la manguera se rompiera y que se derrame aceite cada vez que la mesa de examinación hace el movimiento de inclinación (Ilustración 34).

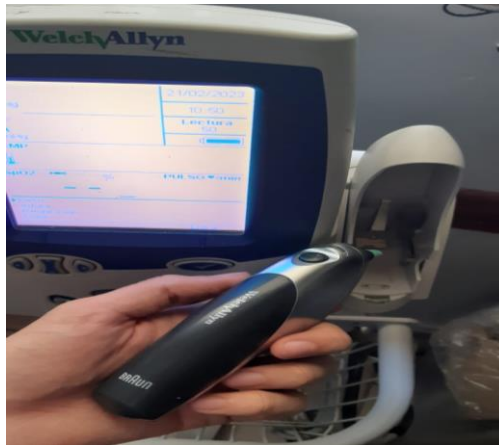
Ilustración 36: Termómetro Braun ThermoScan Pro-4000

El martes se reportó, a la unidad de tecnología médica, que los termómetros Braun ThermoScan Pro-4000 de los monitores de signos vitales Welch Allyn LXi no estaban cargando cuando eran colocados en su módulo. Esto provocaba que los termómetros fácilmente perdieran sus cargas y que cuando se requería de su uso, se debía reemplazar constantemente las baterías o sino no era posible utilizarlos (Ilustración 36).

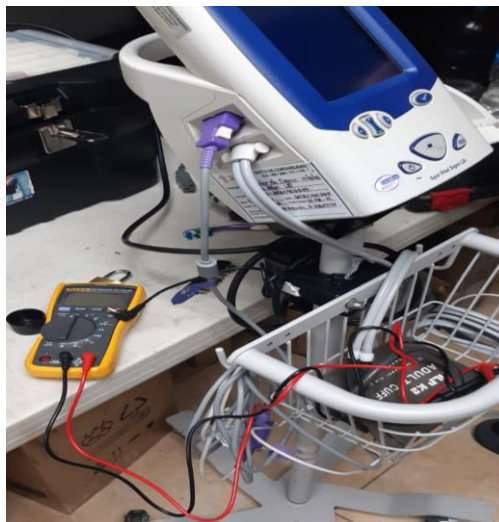
Ilustración 37: Pruebas de funcionamiento a Monitor SV Welch Allyn LXi

Tanto al termómetro como al monitor de signos vitales se le hicieron las debidas pruebas de funcionamiento y de seguridad eléctrica para evaluar el estado en el que estos equipos se encontraban (Ilustración 37).

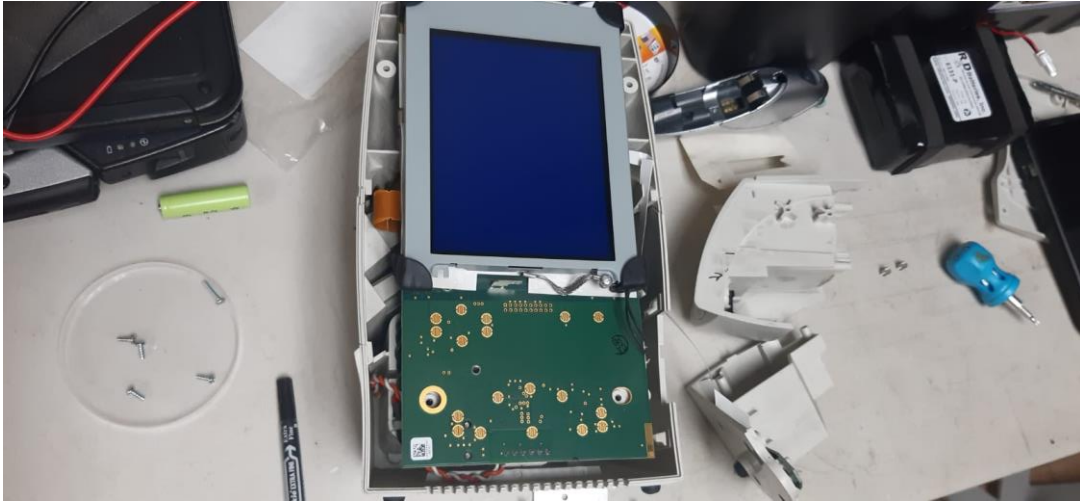
Ilustración 38: Revisión interna y MC a Monitor SV Welch Allyn LXi

Posteriormente a la revisión y pruebas realizadas, se procedió a revisar internamente el equipo. Se descubrió que los pines que conectan con el termómetro no estaban realizando contacto con las otras partes del circuito debido a que una de las extremidades de los pines quedaba muy corta y sus resortes se encontraban gastados. Se hizo un reemplazo de estos y se utilizó la sección larga de los pines para poder integrarlos nuevamente a su circuito para habilitar la función de carga y transmisión del termómetro (Ilustración 38).

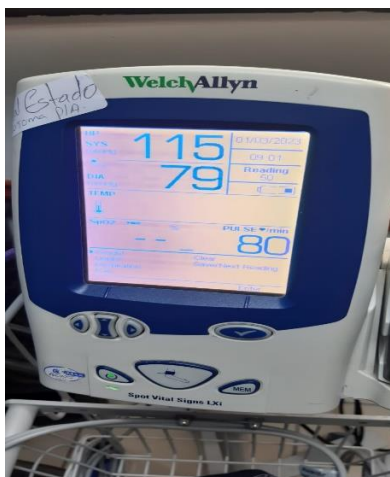
Ilustración 40: Monitor SV Welch Allyn LXi en buen estado

El otro monitor no lograba pasar de un límite de presión, esto se debía a que el brazalete de presión utilizado ya no se encontraba en buenas condiciones, presentaba problemas de fuga. Se reemplazó el brazalete y al realizar nuevamente la prueba de funcionamiento, el equipo quedó operativo y capaz de medir la presión arterial (Ilustración 40).

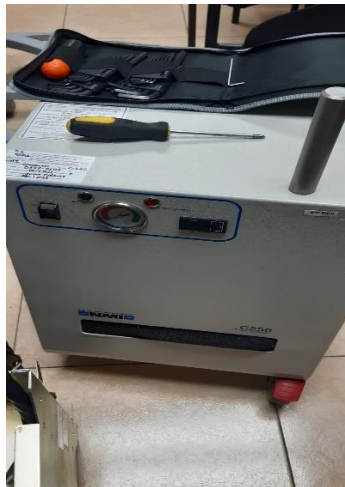
Ilustración 44: Compresor Newport C250 luego del MC

Una vez que se reconectó ese componente y se reubicó para evitar que sufriera daños o que se volviera a desconectar, el equipo quedó totalmente funcional y operativo (Ilustración 44).

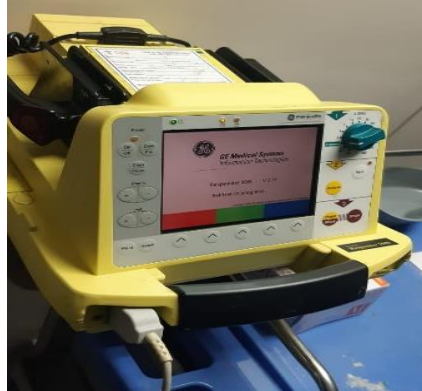
Ilustración 45: Desfibrilador GE Marquette Responder 3000

Con respecto a los desfibriladores, se había solicitado a la unidad de tecnología médica que se comprobara el estado actual del desfibrilador Marquette Responder 3000 ubicado en sala de hemodinamia y del desfibrilador Zoll E Series ubicado en cardiología no invasiva (Ilustración 45).

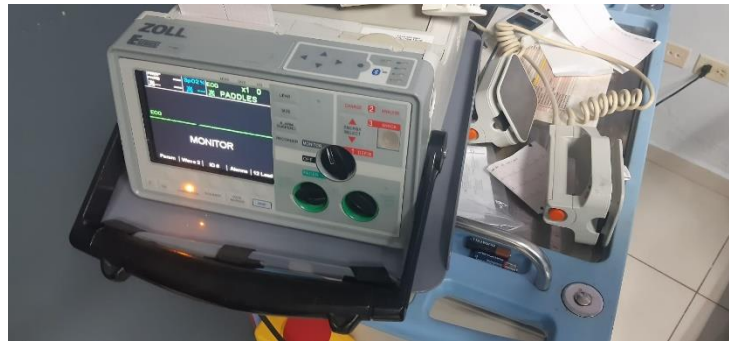
Ilustración 47: Desfibrilador Zoll E Series

El desfibrilador Zoll E Series se encuentra en perfectas condiciones de funcionamiento al haber pasado todas las pruebas (Ilustración 47).

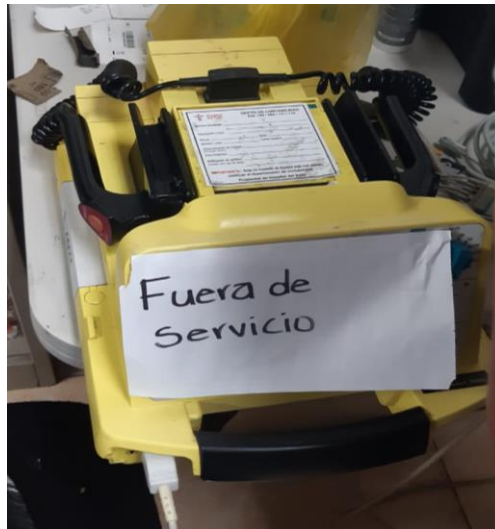
Ilustración 49: Desfibrilador GE Marquette fuera de servicio

A la unidad de tecnología médica se le solicitó que se le diera seguimiento al desfibrilador GE Marquette Responder 3000. Se hizo esta solicitud nuevamente debido a que no estaban dispuestos de parte del hospital en costearse la compra de un repuesto o peor aún la compra de un desfibrilador nuevo (Ilustración 49).

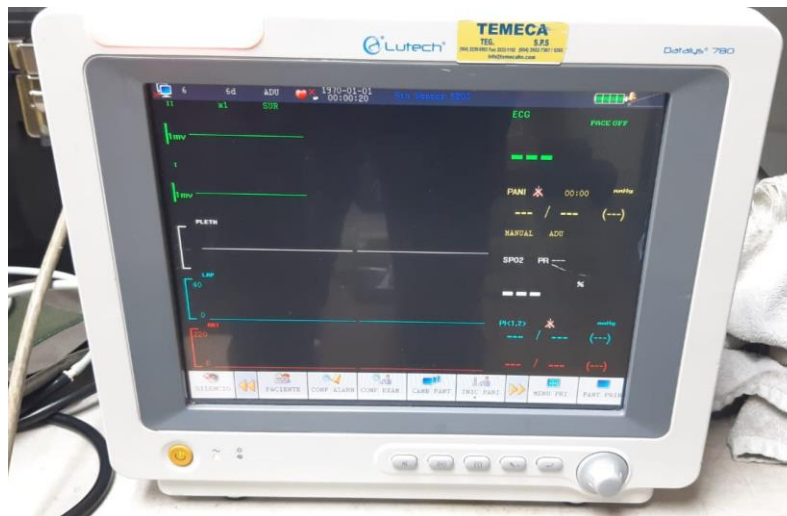
Ilustración 51: Monitor Cardíaco LUTECH Datalys 780

Antes de iniciar mi práctica profesional, se habían retirado y reemplazado tres monitores cardíacos diferentes de la sala de operaciones. Los monitores retirados son de la marca LUTECH y modelo Datalys 780. Sin embargo, estos monitores solo fueron retirados del área, pero nunca dados de baja, motivo por el cual, se encontraban dentro de las instalaciones del hospital todavía y se solicitó que se revisarán.

Luego de una rigurosa inspección y de realizar las debidas pruebas de funcionamiento de todos los parámetros que es capaz de medir, se determinó que dos de los tres monitores eran funcionales y que solo se debía proceder al descarte de uno de estos monitores. Los problemas presentados con ese monitor que sería descartado era que sus botones, perilla, batería y pantalla táctil ya no eran funcionales (Ilustración 51).
