UNIVERSIDAD TECNOLÓGICA CENTROAMERICANA

PROYECTO DE GRADUACIÓN

**EVALUACIÓN DE VULNERABILIDAD DEL PUENTE CHAMELECÓN MEDIANTE EL
PROTOCOLO PIEVC POSTERIOR A LOS FENÓMENOS CLIMATOLÓGICOS DE ETA
E IOTA**

DICIEMBRE 2024

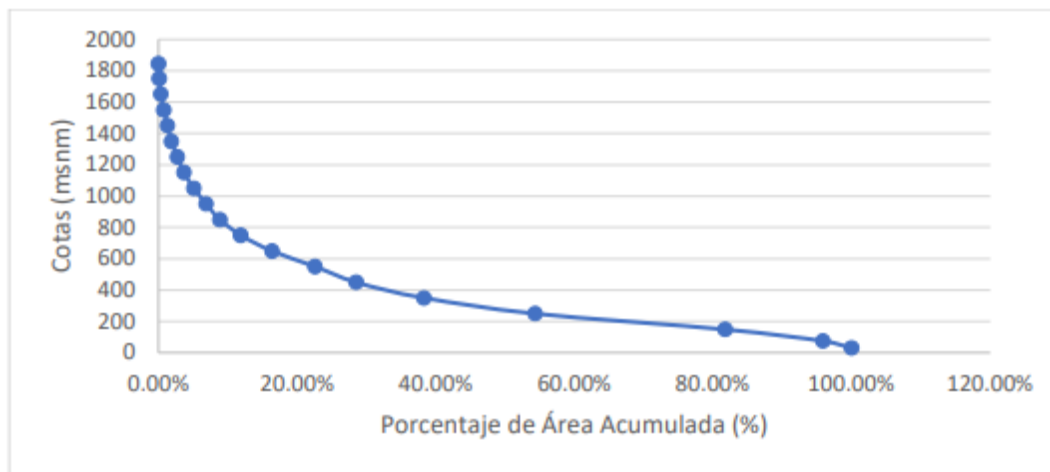
Ilustración 8 - Curva hipsométrica para la cuenca alta del río Tempisque.

Con base en la distribución de frecuencia de elevación, la Figura muestra la curva hipsométrica de la cuenca estudiada. Su forma sugiere que tiene fuertes pendientes en la parte superior y amplios valles en la parte media y baja. Esto se desprende de la concentración de puntos con diferencias muy pequeñas en el área acumulada desde aproximadamente 600 m hasta 1890 m sobre el nivel del mar, mientras que a partir de los 600 m sobre el nivel del mar la diferencia porcentual en el área acumulada entre una altura y una altura es mayor. en segundo lugar. (CONAVI, 2020)

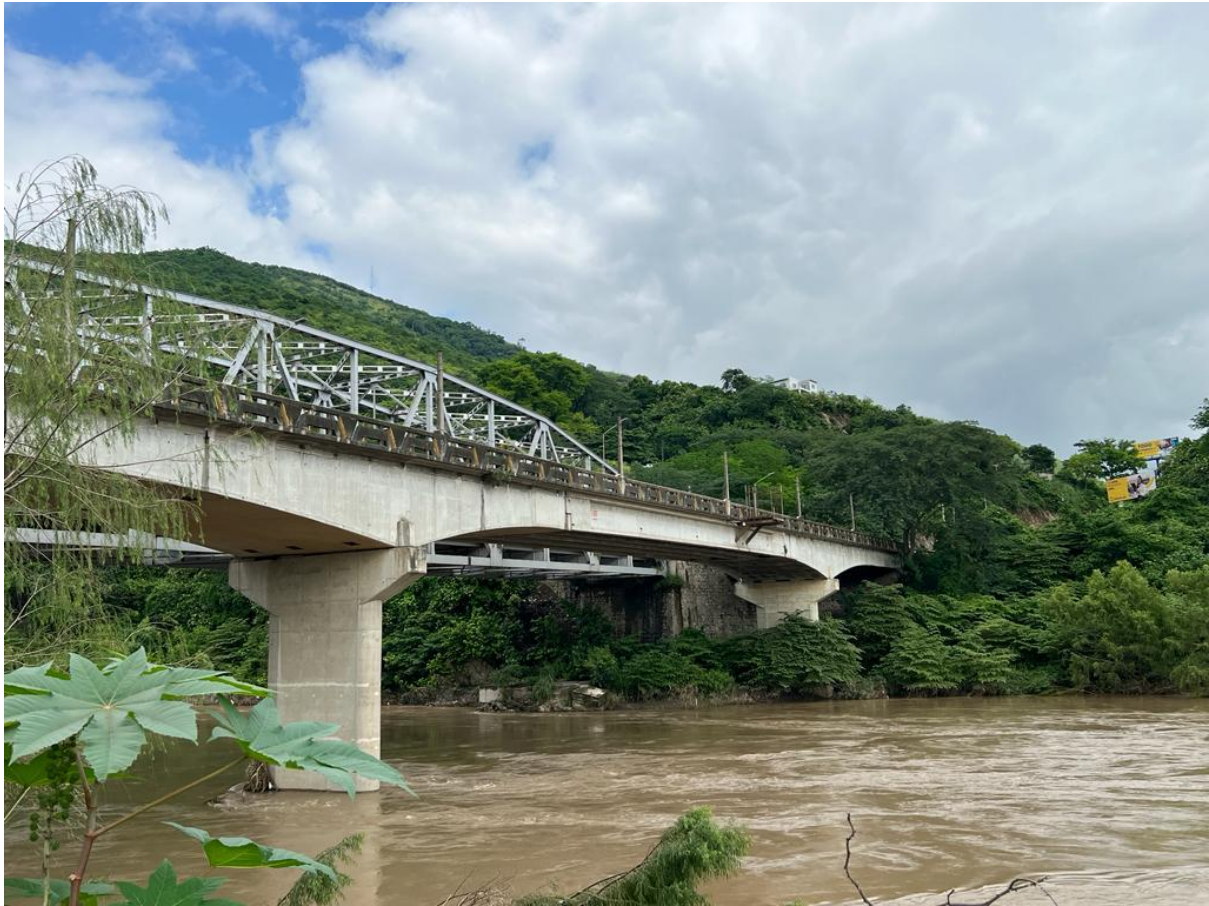
Ilustración 34 - Vista desde el margen derecho del puente Chamelecón

La ilustración 34 representa la vista desde el margen derecho del puente Chamelecón, visualizando el nivel del río tras haber ocurrido una pequeña tormenta.

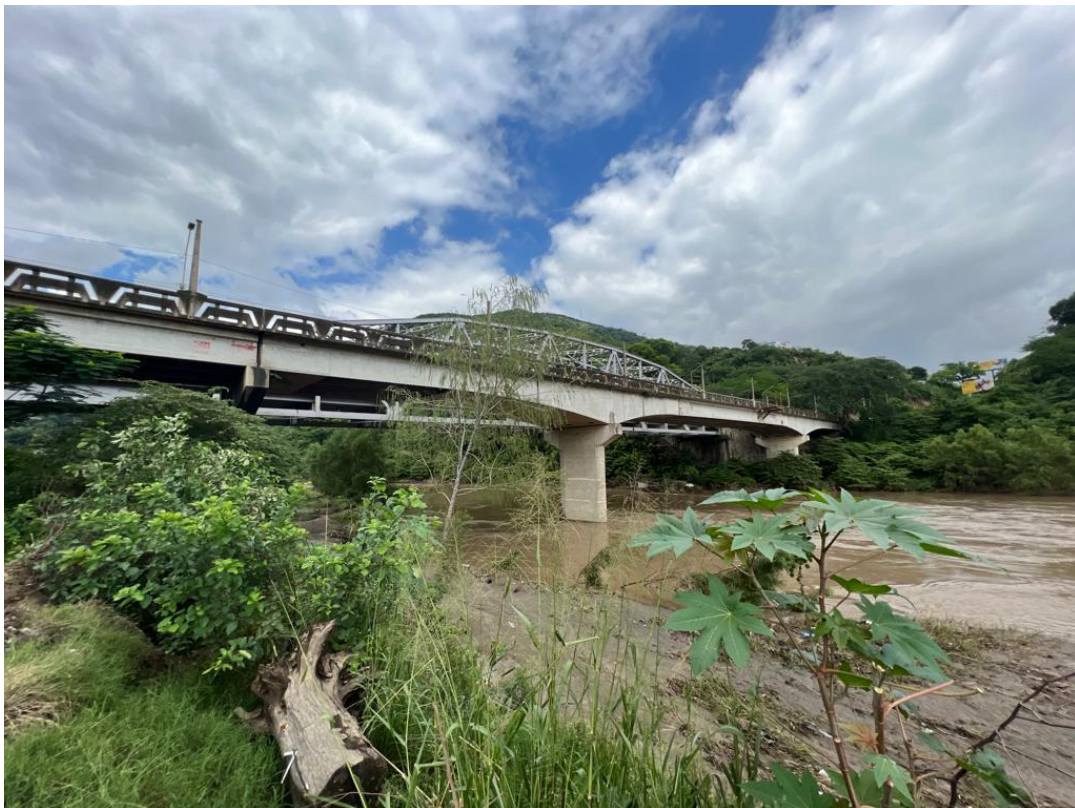
Ilustración 42 - Vista lateral de puentes desde el lado derecho

En la ilustración 41 se refleja el puente sobre el río Chamelecón que conecta la Ciudad de Villanueva con San Pedro Sula, ubicado en la CA-5

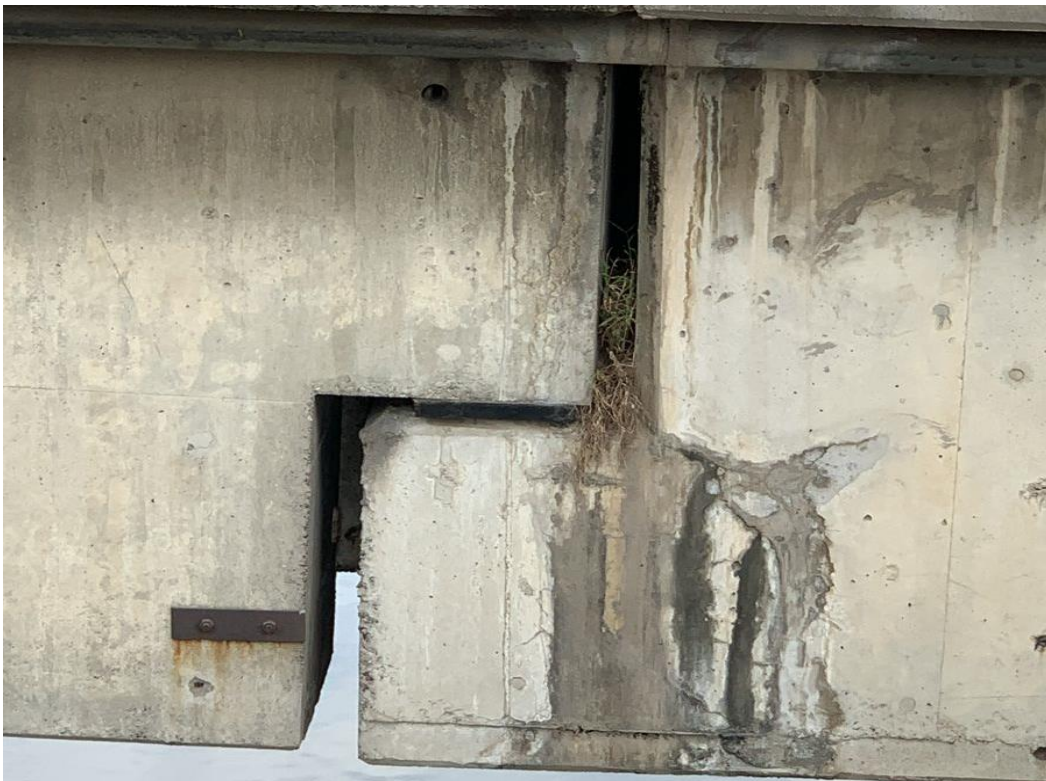
Ilustración 44 – Estado de DAP END en puente sobre el río Chamelecón

Además, las uniones del puente muestran fracturas significativas que requieren atención inmediata. Es crucial abordar estos problemas de manera oportuna y efectiva mediante reparaciones adecuadas. La importancia de esta intervención se ilustra con ejemplos como el puente de la Democracia en el Progreso, Yoro, donde ocurrió un grave incidente debido a fallos de diseño en este mismo detalle típico.

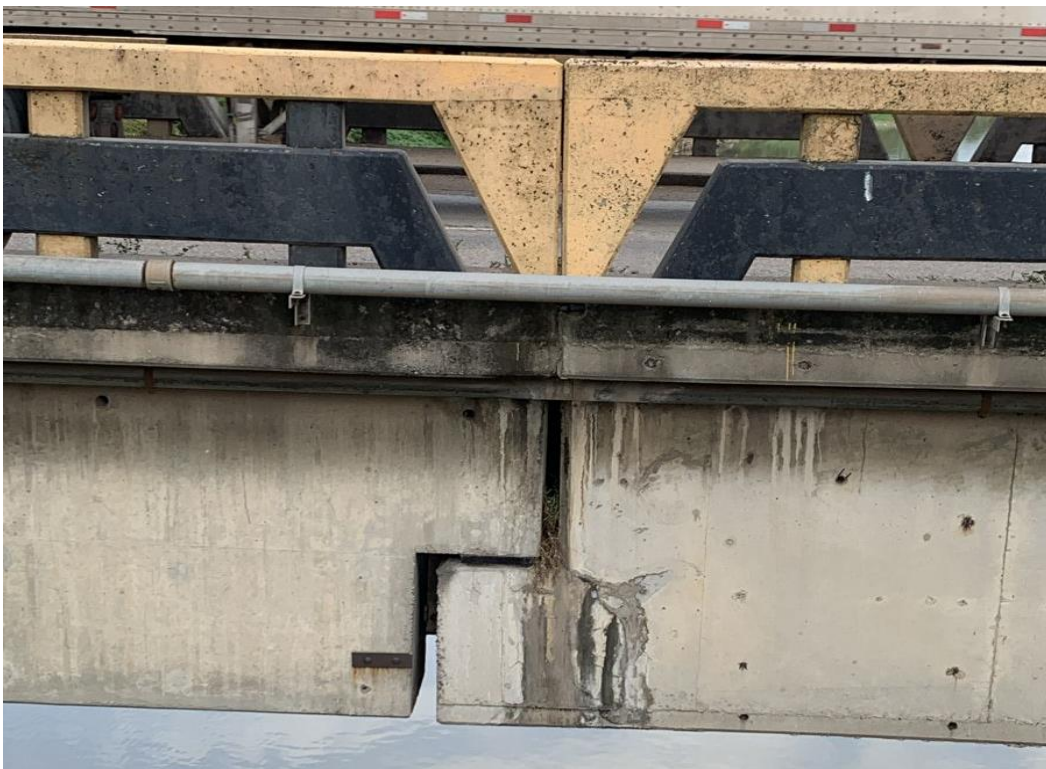
Ilustración 45 – Materia orgánica y fractura en DAP END de puente sobre el río Chamelecón

La ilustración 43 proporciona el estado actual del DAP END del puente sobre el río Chamelecón, en este detalle típico se albergó una buena cantidad de materia orgánica durante las crecidas de los huracanes ETA e IOTA lo que conllevó al crecimiento de una planta, representando un grave riesgo para la estructura del puente, para el tiempo en que se aplica este Protocolo a este puente, la planta se ha descompuesto, no obstante no significa que el problema ha desaparecido, de hecho hay restos de materia orgánica en el detalle, lo que significara un problema considerable a futuro, añadiendo que la estructura del DAP END ya está comprometida, presenta fracturas preocupantes, lo que ha dado cabida a que el agua y también el moho avancen lentamente al interior de la estructura.

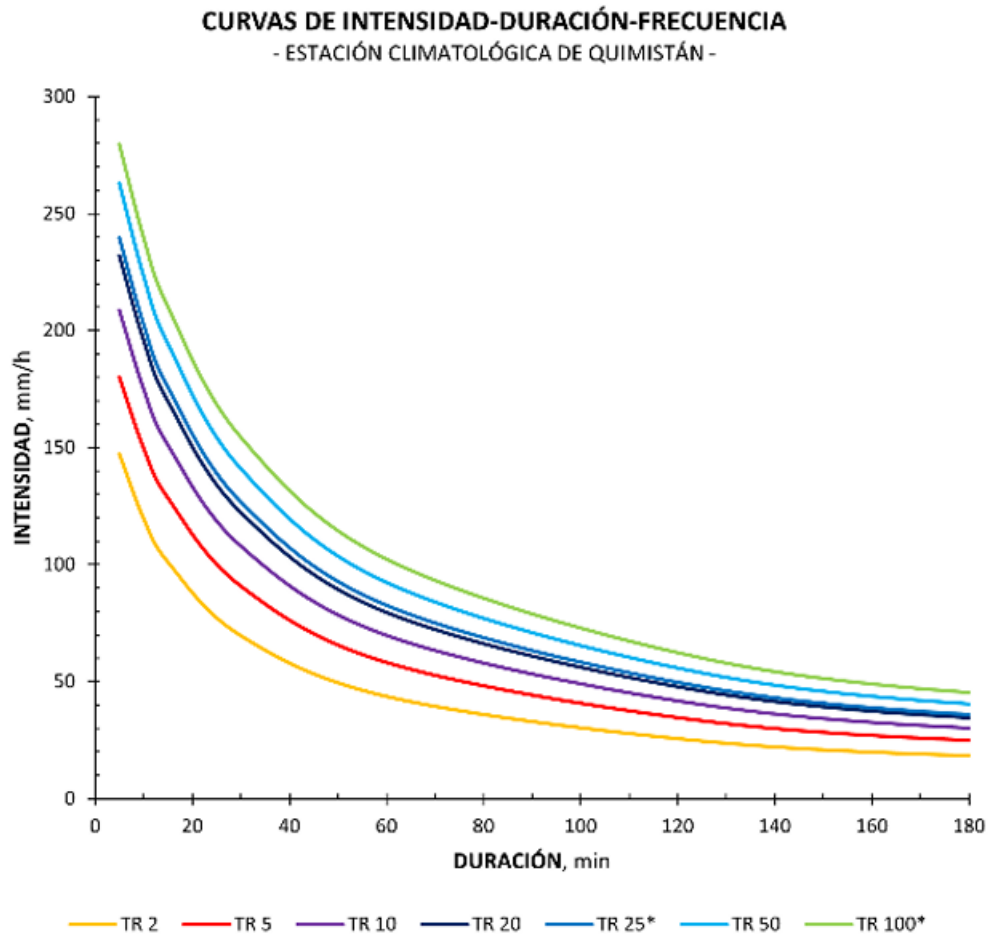
Ilustración 51 - Curvas de intensidad-duración-frecuencia en la cuenca de Río Chamelecón, Estación Quimistán

La ilustración 50 es una curva IDF de la estación de Quimistán, es una lámina diaria de precipitación para establecer un distribuidor que relacione las intensidades con las duraciones de las tormentas y las asocie con diversos períodos de ocurrencia, las líneas de colores representas los tiempos de retorno que van desde 2-100 años.

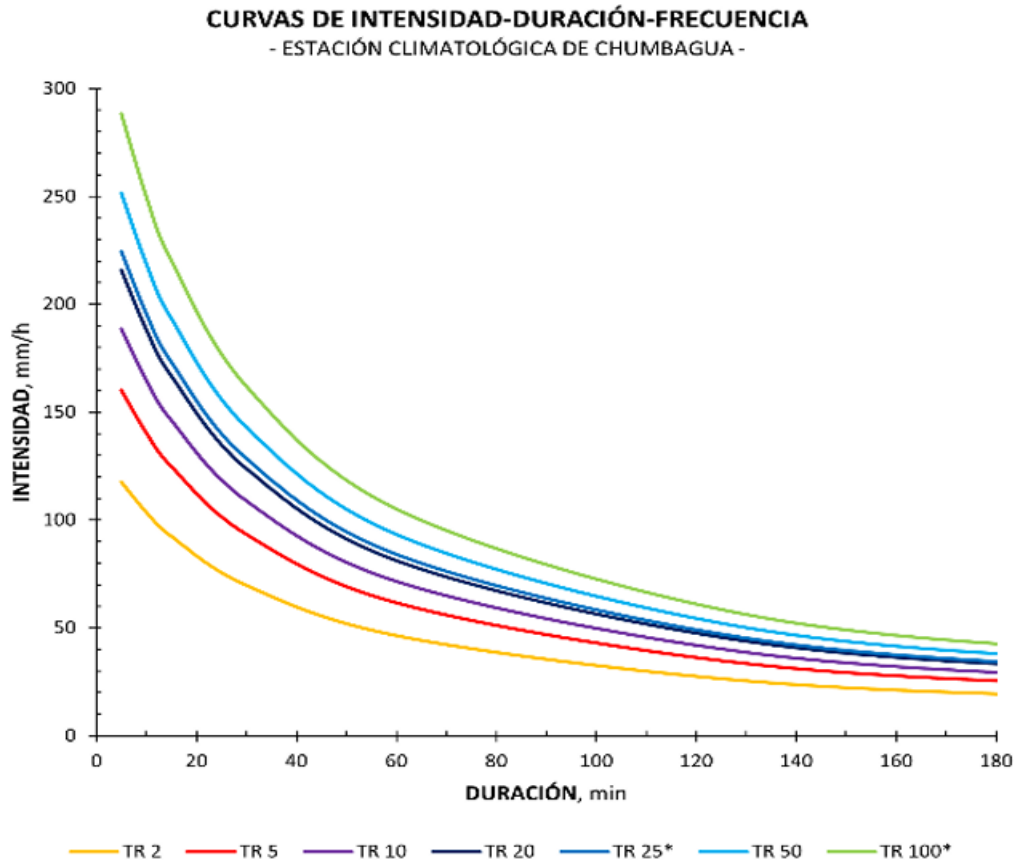
Ilustración 52 - Curvas de intensidad-duración-frecuencia en la cuenca de Río Chamelecón, Estación Chumbagua

La Figura 51 representa una curva IDF de la estación de Chumbagua, que se utiliza como lámina diaria de precipitación para establecer un distribuidor que relacione las intensidades con las duraciones de las tormentas y las asocie con diversos períodos de ocurrencia.

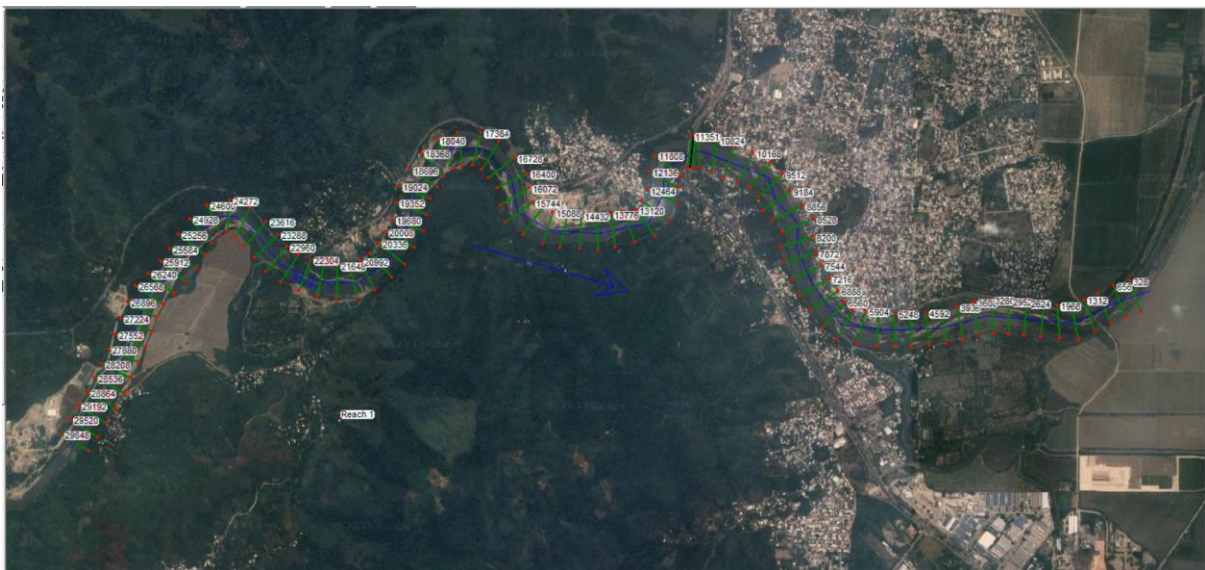
Ilustración 56 - Secciones del río Chamelecón a cada 200 metros

La ilustración 55 representa el seccionamiento realizado aguas abajo y aguas arriba del puente Chamelecón, estas secciones fueron modeladas en HEC RAS a cada 200 metros para lograr tener unas secciones transversales más reales del cauce del río, el seccionamiento fue realizado aproximadamente 2 Km aguas arriba y aguas abajo.
