PRÁCTICA PROFESIONAL

HOSPITAL CENTRO MÉDICO SAMPEDRANO, S.A DE C.V CEMESA

INGENIERO EN BIOMÉDICA

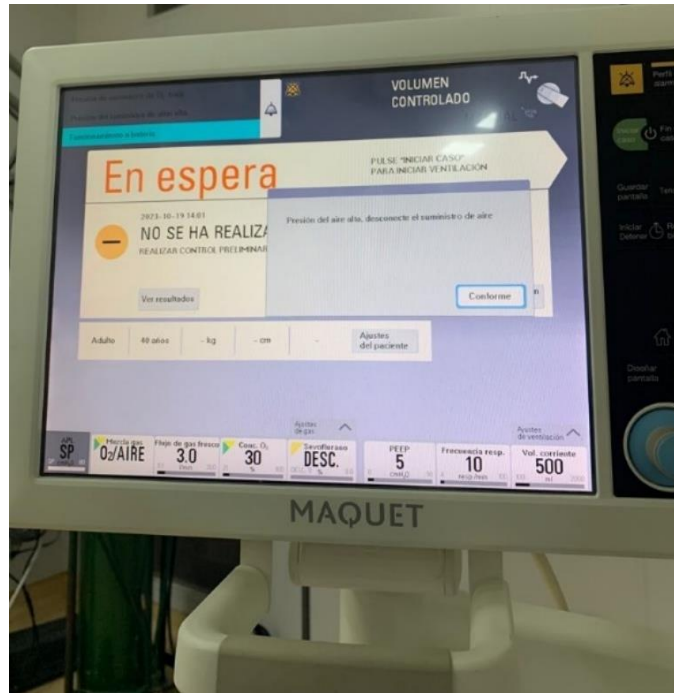
Ilustración 19 – Alarma en máquina de anestesia

Para abordar esta complicación, se procedió a establecer un acercamiento con los distribuidores de la marca en México, solicitando su asistencia en la solución de este error persistente en la máquina de anestesia.

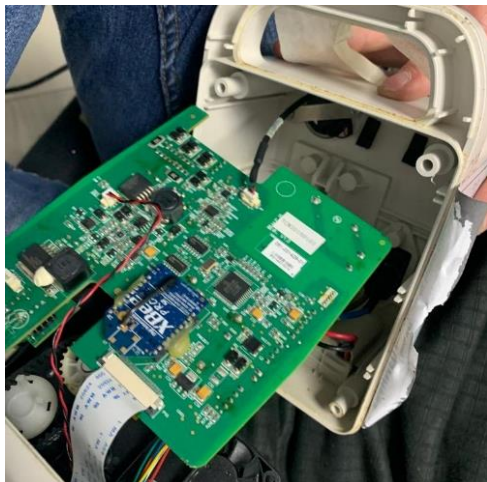
Ilustración 21 – Cambio de placa a bomba de infusión

La última bomba, lamentablemente, no pudo ser reparada debido a un fallo en el sistema. En resumen, cuatro de las cinco bombas se restauraron con éxito y se sometieron a pruebas de precisión, burbujas y oclusión antes de ser entregadas al área correspondiente.

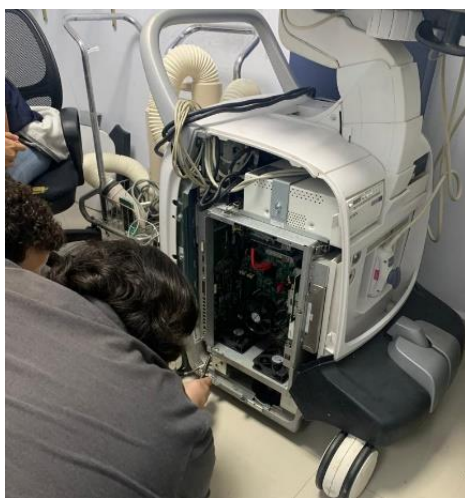
Ilustración 22 – MC a ultrasonido

También, se enfrentó un problema con un ultrasonido que no respondía adecuadamente. Al intentar encenderlo, la pantalla de visualización se apagaba inmediatamente, impidiendo su funcionamiento. Para abordar esta situación, se tomó la decisión de abrir el equipo y llevar a cabo un MC (Ilustración 22). Este proceso implicó la limpieza de las placas utilizando un soplador de polvo y un limpiador de placas.

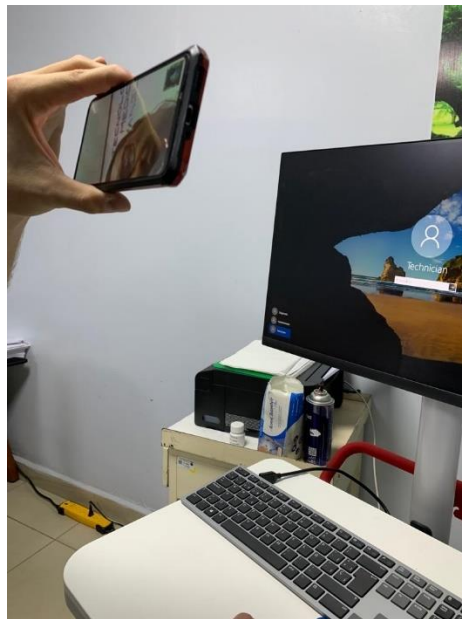
Ilustración 23 – Actualización de software a equipo para prueba de esfuerzo

Durante esta semana, surgió un problema con un equipo para prueba de esfuerzo, ya que su rendimiento estaba notablemente más lento de lo normal. Ante esta situación, se estableció contacto con el proveedor del equipo, el cual aún estaba dentro del período de garantía. Tras comunicarnos con el proveedor, se nos indicó que lleváramos a cabo una actualización de software (Ilustración 23).

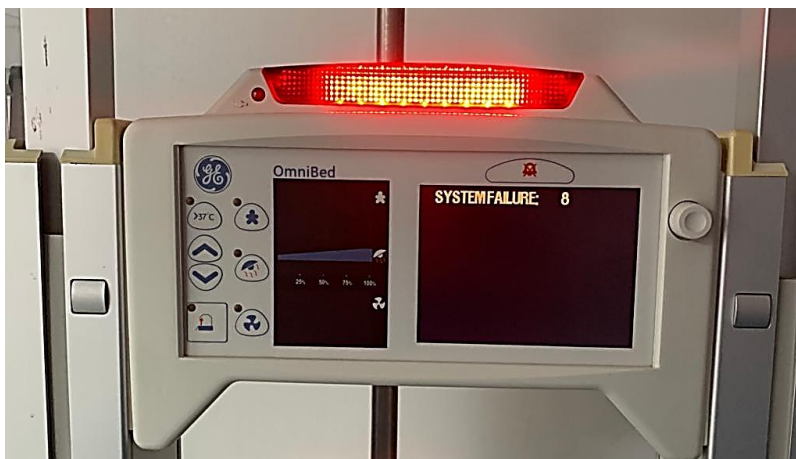
Ilustración 26 – Error 8 en incubadora Datex Ohmeda

Entre las posibles causas se incluyeron una placa de control defectuosa, un cable de cinta de 50 pines dañado que conectaba la placa de relé y la placa de control, y una placa de relé en mal estado. Para diagnosticar y resolver este problema, fue necesario medir una señal específica en la placa de control. Sin embargo, la falta de un osciloscopio necesario para realizar estas mediciones en la placa de relé impidió determinar si la señal estaba dentro de los parámetros normales. Por lo tanto, se concluyó que la solución más adecuada para abordar este problema era el reemplazo de la placa de relé.

System failure 8 indicates: No Line Frequency. When troubleshooting this error code, have control board, 50 pin ribbon cable, and relay board on hand.

Cause(s)	Action(s)
Defective control board.	Measure the signal on the control board between J9 pin 43, and TP1-4 (Ground). It should be a 120 hertz signal. If the signal is OK, replace the control board.
Defective 50 pin ribbon cable between the relay board and control board.	If no signal, check continuity on the 50 pin cable, pin 43. If defective, replace the cable.
Defective relay board.	Replace the relay board.

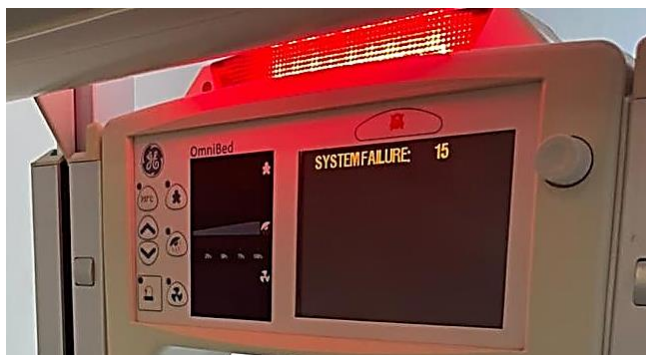
Ilustración 27 – Error 15 en incubadora Datex Ohmeda

La otra incubadora en la sala de maternidad presentó un mensaje de error #15 en su pantalla (Ilustración 27). Tras consultar el manual de servicio, se siguieron las indicaciones para identificar la causa del problema (Anexo 4). Se verificó que los conectores J1, J2 y J4 no estuvieran desconectados y que el jumper JP1 estuviera correctamente instalado. Luego, se desconectó el conector J1 de la placa de control y se reinició la unidad. Al reconectar J1 y desconectar el conector del sensor de aire del compartimento, se observó que la unidad se encendía sin problemas, indicando que el problema no estaba relacionado con el sensor de aire del compartimento.

A pesar de todas las pruebas realizadas, el error 15 persistió. Por lo que, se llegó a la conclusión de que el problema residía en el circuito DAC de la placa de control, y había que reemplazarla.

Cause(s)	Action(s)
If this error occurs during system calibration, J1, J2, and J4 were not unplugged, or calibration jumper JP1 is not installed properly.	Before calibrating make sure J1, J2 and J4 on the control board are disconnected. Verify jumper JP1 is correctly positioned. (Refer to section "3.3 System Calibration" on page 21.)
Air temperature sensor is above 40C at power-up.	If the unit was shut off when the heater was hot, allow the fan to run for a few minutes to cool to below 40C, then power down and back up.
Defective sensor in compartment air probe.	Disconnect connector J1 from the control board. Power cycle the unit. If the error clears either the compartment air probe or the air probe cable is defective. Reconnect J1 and disconnect the compartment air probe connector at the compartment probe. If the unit now powers up OK the compartment air probe is defective.
Defective compartment air probe cable	If system failure 15 persists with connector J1 connected, and the compartment air probe disconnected, then the compartment air probe cable is defective.

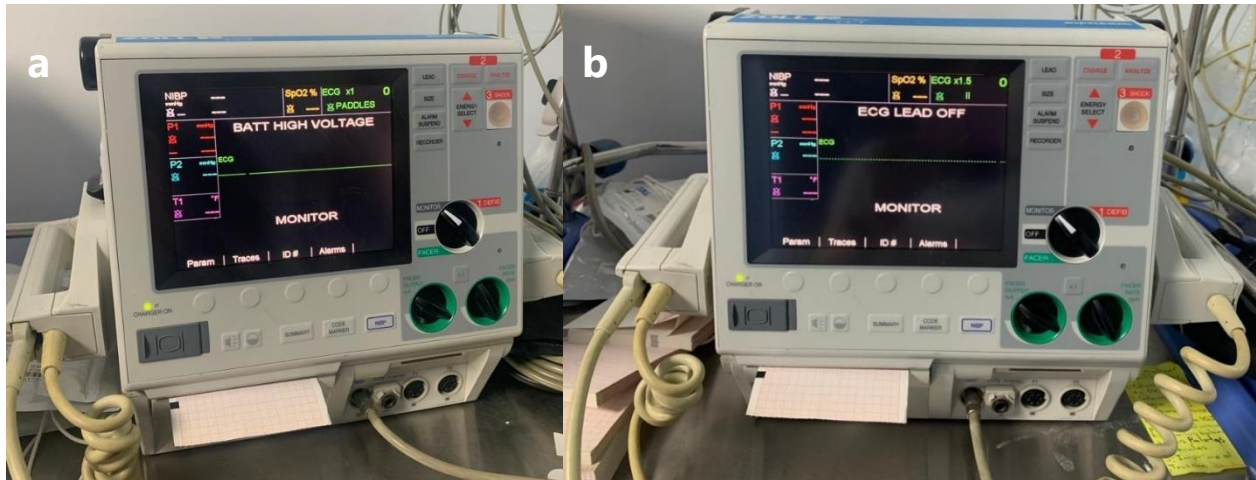
Ilustración 30 – MC a desfibrilador

Además, se recibió un informe acerca de una alarma activada en el desfibrilador situado en la sala de emergencia. Al revisarla, se observó un mensaje en la pantalla que indicaba "Batt High Voltage" (Ilustración 30a). La solución adoptada para abordar este problema fue la sustitución de la batería. Después de completar el cambio, el desfibrilador volvió a funcionar de manera normal, quedando listo y disponible para su utilización inmediata en situaciones críticas (Ilustración 30b).

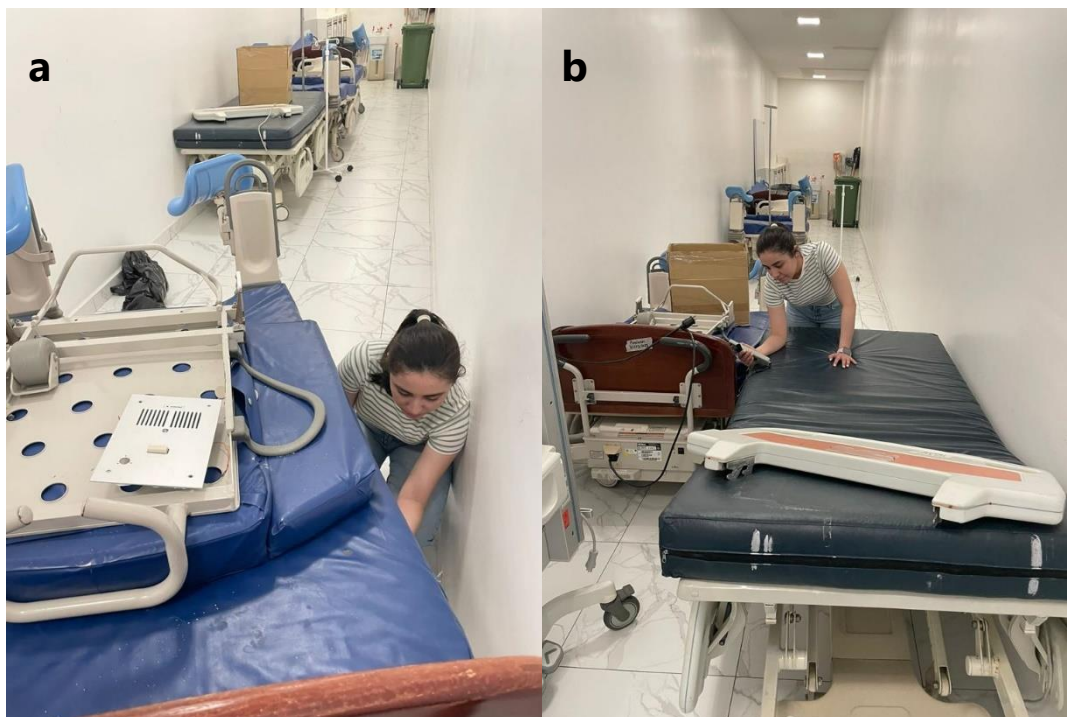
Ilustración 32 – Inspección de camas de parto

En cuanto al sistema eléctrico, se verificó su correcto funcionamiento. Además, se examinaron los controles eléctricos asociados a las camas de parto (Ilustración 32b), asegurándose de que estuvieran en condiciones óptimas.

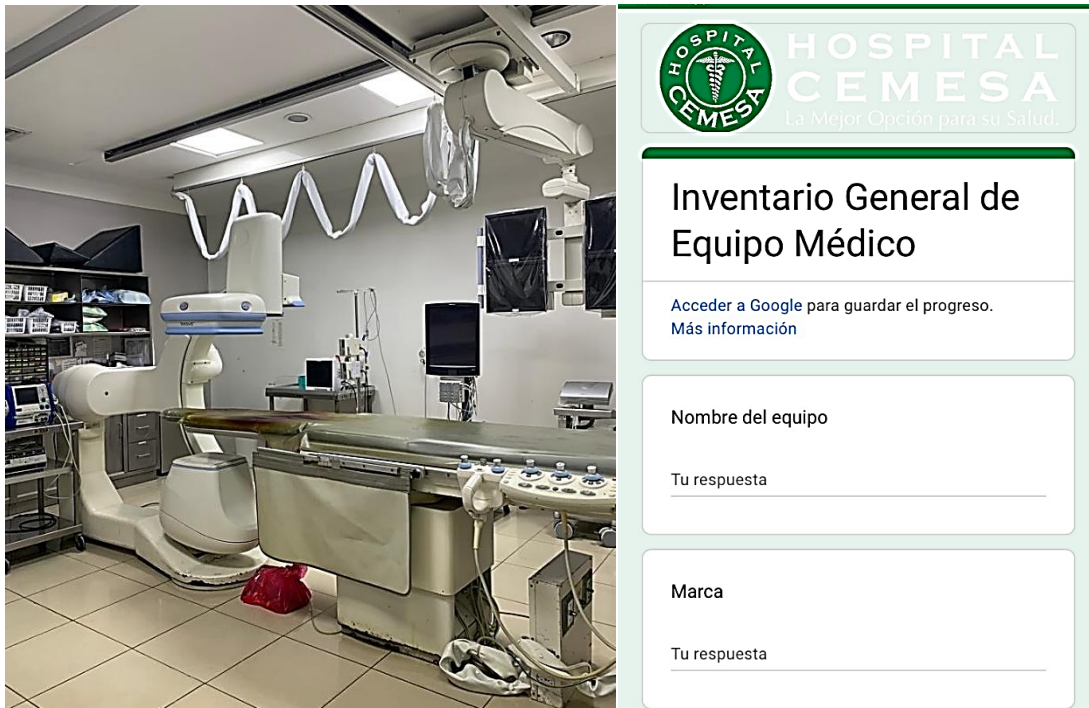
Ilustración 33 – Inventario en el quirófano de hemodinamia

Se procedió a realizar un inventario en el quirófano de hemodinamia (Ilustración 33a). Para llevar a cabo este procedimiento, se diseñó un formulario utilizando Microsoft Forms (Ilustración 33b). Este formulario incluyó campos destinados al registro del nombre del equipo, la marca, el modelo, el número de serie, el número de inventario (auditoría interna) y la ubicación precisa del equipo, con la especificación de la sala en la que se encontraba.

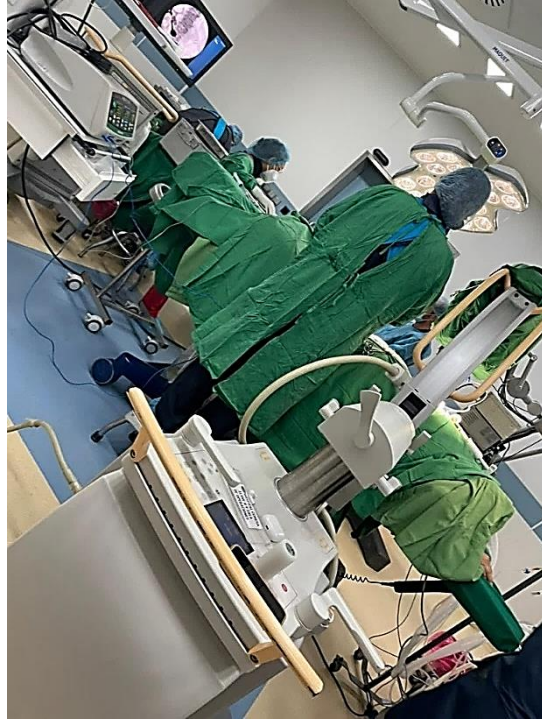
Ilustración 34 – Presencia en cirugía de columna

Además, se brindó la oportunidad de presenciar una cirugía de columna. Durante esta experiencia, se observó una amplia variedad de equipos médicos, entre los cuales el fluoroscopio destacó de manera significativa. Se permitió la comprensión detallada de su funcionamiento, cómo capta cada imagen del cuerpo durante la cirugía, logrando observar los movimientos y la forma en que presenta las imágenes (Ilustración 34).

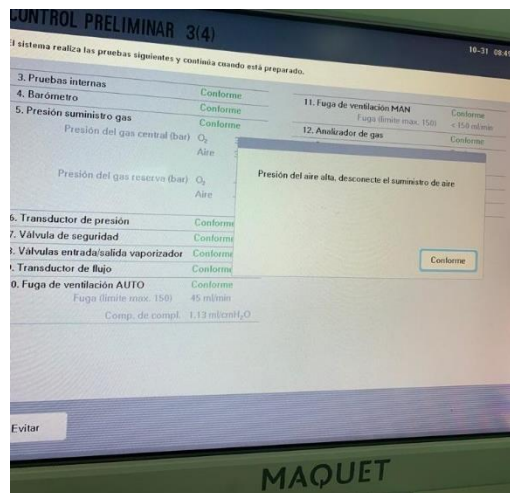
Ilustración 37 – Alarma en máquina de anestesia MAQUET

También, se recibió un informe adicional sobre una máquina de anestesia MAQUET FLOW-i ubicada en el área de quirófanos, que experimentaba la misma problemática que la máquina de anestesia evaluada previamente, concretamente un fallo en el flujo de presión (Ilustración 37). Para resolver esta incidencia, se tomó la decisión de llevar a cabo un cambio en la placa de transductores de presión. Se inició el contacto con los proveedores de la marca con el fin de gestionar la adquisición de la pieza necesaria para la sustitución.

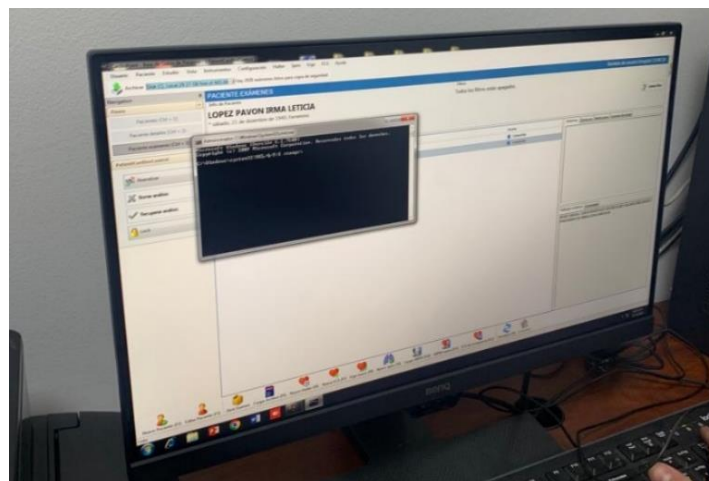
Ilustración 40 – Eliminación de archivos de Holter

Asimismo, se registró un inconveniente en el equipo Holter ubicado en el área de hemodinamia, el cual impedía la realización de nuevos exámenes al no permitir el registro de pacientes adicionales. Al investigar este problema, se identificó que la limitación estaba relacionada con la capacidad de almacenamiento en la computadora asociada al equipo. En respuesta a esta situación, se llevó a cabo la eliminación de exámenes antiguos para liberar espacio y así posibilitar el registro de nuevos pacientes (Ilustración 40).

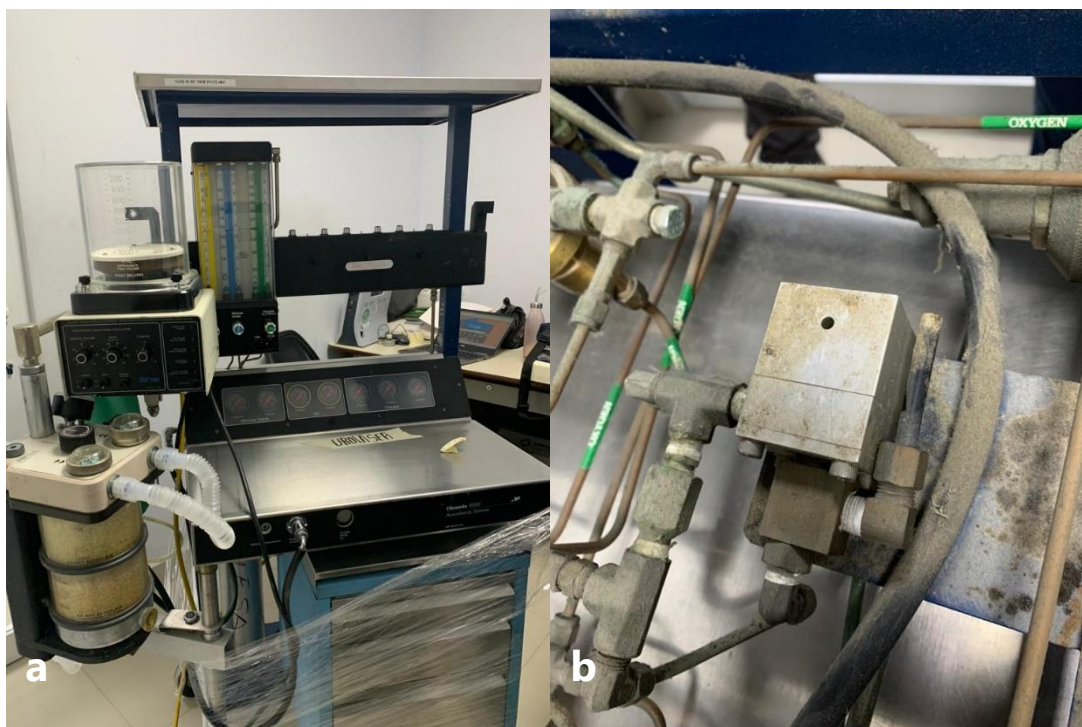
Ilustración 42 – Diagnóstico de máquina de anestesia Ohmeda

Asimismo, llevamos a cabo la evaluación de una máquina de anestesia que se encontraba en la bodega. Debido a las constantes fallas en las máquinas de anestesia de la sala de operaciones, se consideró la posibilidad de recuperar una de las unidades en desuso. Se trató

de una Ohmeda 8000 que encendía normalmente, pero presentaba la anomalía de que el ventilador no operaba adecuadamente (Ilustración 42a). En el proceso de desmontar la máquina, se identificó una fuga en una de sus piezas (Ilustración 42b), imposibilitando su rescate de momento debido a la necesidad de obtener el repuesto correspondiente.

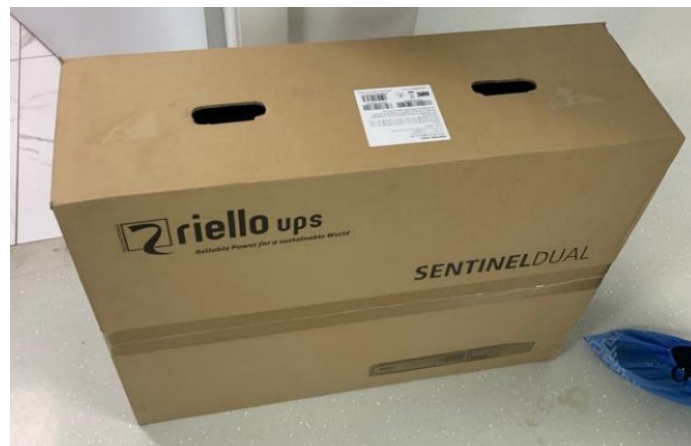
Ilustración 45 – UPS para torre de laparoscopia

La torre de laparoscopia en la sala de operaciones, recientemente adquirida, quedó inutilizada debido a la falta de una Unidad de Suministro Ininterrumpido (UPS). Se evitó correr el riesgo de posibles daños al equipo y, como solución, se gestionó la adquisición de una UPS. A lo largo de esta semana, se logró adquirirla (Ilustración 45), instalarla y dejarla completamente operativa para su uso (Ilustración 46).

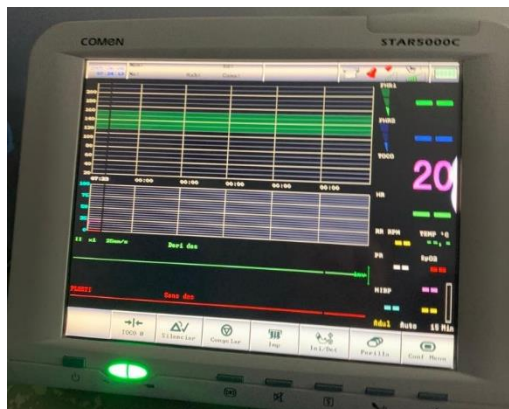
Ilustración 47 – MC a monitor fetal

También, se recibió un informe de la sala de emergencias en el que se señalaba que un monitor fetal COMEN START 5000C no registraba cambios en los valores del transductor TOCO. Al realizar la revisión correspondiente, se observó que el problema estaba vinculado a una mancha blanca en la pantalla (Ilustración 47). La posición y apariencia de esta mancha indicaban claramente que se originó a raíz de un impacto, posiblemente debido a una caída accidental por parte del personal. Como resultado, la reparación del monitor solo sería posible mediante el reemplazo completo de la pantalla.

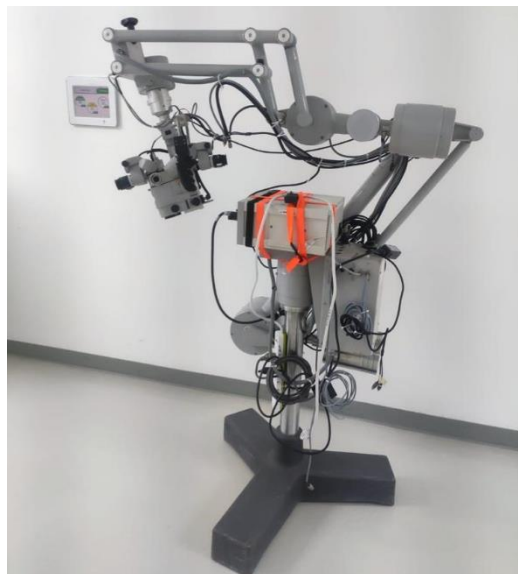
Ilustración 51 – MC a microscopio quirúrgico

También, se recibió un informe sobre un microscopio quirúrgico de la sala de operaciones, donde se identificó que no transmitía luz. Se procedió a cambiar las luces halógenas y se realizaron ajustes en los movimientos de brazo del equipo mediante una calibración. Como resultado de estas intervenciones, el microscopio quedó completamente funcional y listo para su uso (Ilustración 51).

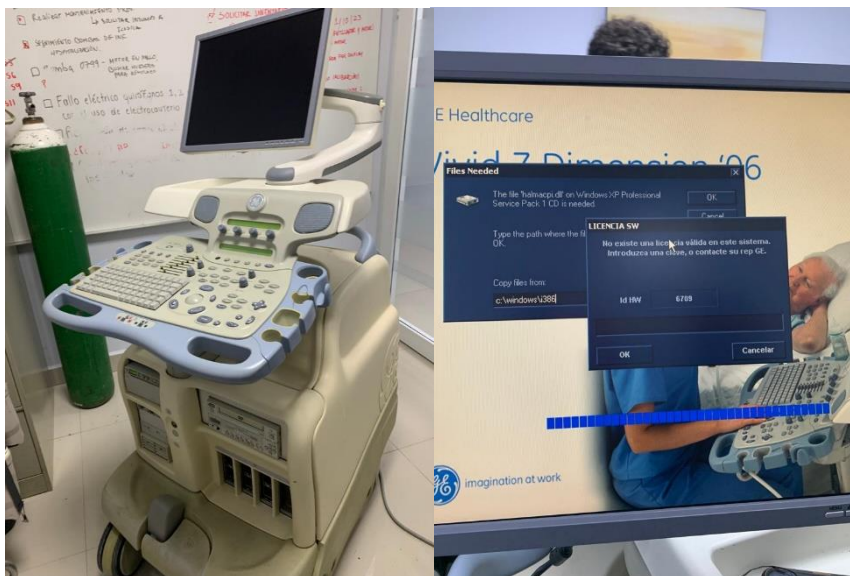
Ilustración 52 – MC a Ultrasonido

De la bodega se retiraron 5 ultrasonidos, todos de la marca General Electric, con la intención de rescatar al menos uno de ellos. El primero presentaba un problema en la pantalla, pero se logró restaurar la comunicación cambiando el cable que conectaba la pantalla con la fuente de poder. Sin embargo, se encontró un obstáculo adicional, ya que solicitaba una licencia que no se encontraba disponible, requiriendo su compra. En consecuencia, la restauración completa de este ultrasonido quedó pendiente temporalmente.

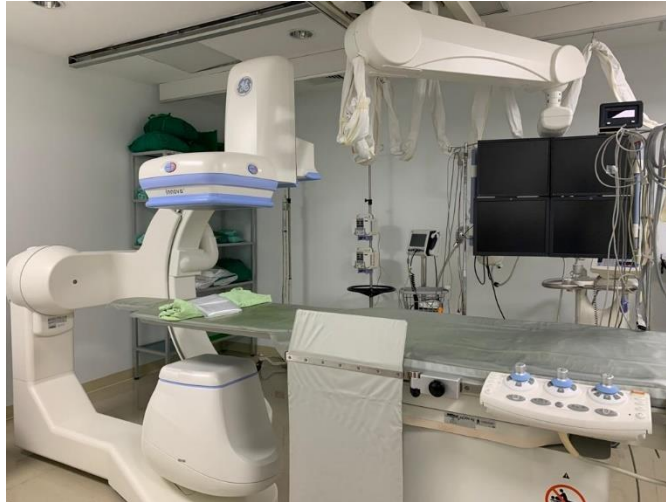
Ilustración 53 – Angiógrafo del HNMCR

Adicionalmente, se llevó a cabo una visita a la sala de rayos X del HNMCR para evaluar un angiógrafo de General Electric que estaba fuera de operación (Ilustración 53). Durante la inspección, se notó que no todas las computadoras que operan el sistema se encendían por completo. Al observar la Unidad de Suministro Ininterrumpido (UPS) del equipo, se llegó a la conclusión de que no estaba funcionando correctamente (Ilustración 54).

Como posibles soluciones, se considera cambiar la UPS, siendo la opción más viable la sustitución de la batería. No obstante, se requerirá una evaluación detallada del estado de la UPS antes de invertir en nuevas baterías, para asegurar una solución efectiva al problema en el sistema de angiografía.

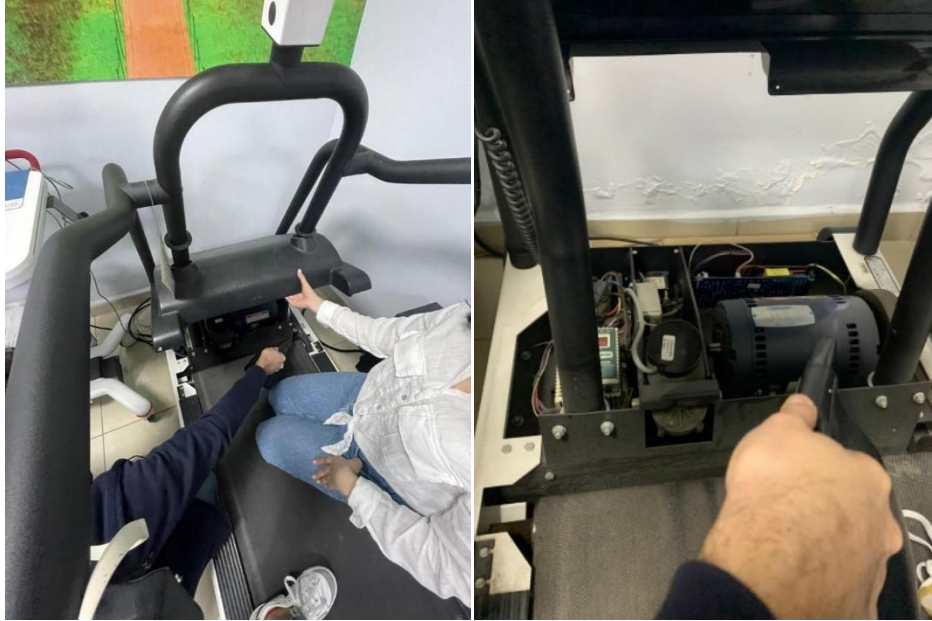
Ilustración 56 – Limpieza de máquinas de esfuerzo

Se recibió un reporte del módulo 2 de la sala de hemodinamia, indicando que la máquina de esfuerzo presentaba dificultades para completar todos los niveles de marcha, solo lograba ejecutar la mitad de ellos. Ante esta situación, se procedió a examinar los componentes internos, revelando que estaban considerablemente contaminados de polvo debido a la falta de limpieza a lo largo del tiempo. Para abordar esta situación, se tomó la decisión de llevar a cabo un MP (Ilustración 56).

Aprovechando la ocasión, también se realizó el MP en la máquina de esfuerzo del Módulo 1. Este proceso incluyó la limpieza a fondo de los componentes internos, la aplicación de WD-40 en los engranajes y la limpieza de la parte externa del equipo. Tras estas intervenciones, al realizar las pruebas de funcionamiento, se constató que ambas máquinas de esfuerzo operaban de manera adecuada, logrando completar todos los niveles de marcha sin inconvenientes (Ilustración 57).

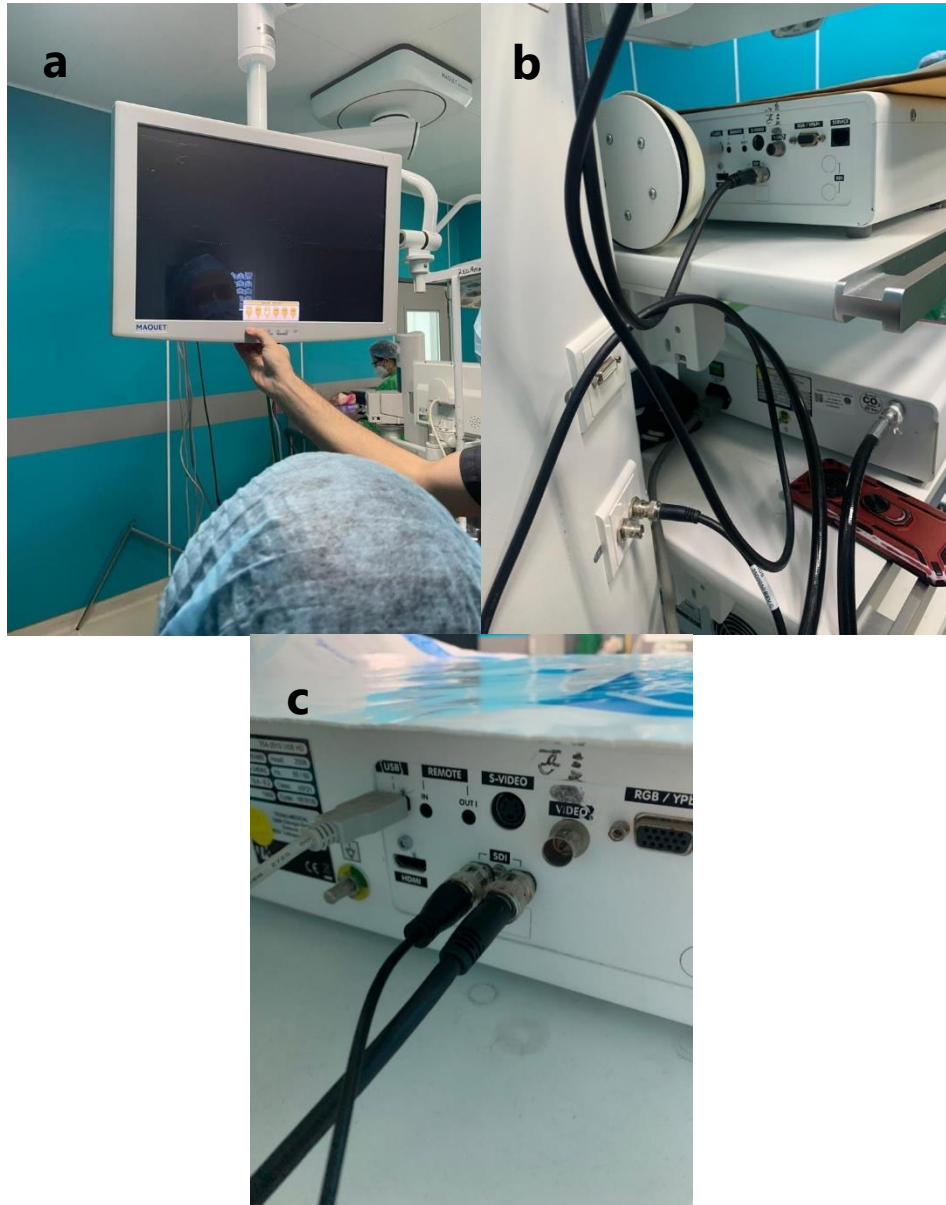
Ilustración 58 – Resolución de problema en monitor de laparoscopia

conectado (Ilustración 58b), probablemente desconectado durante un traslado o de alguna otra manera.

Para resolver esta situación, se adquirió un nuevo cable coaxial y se procedió a conectarlo (Ilustración 58c). Con esta intervención, ambos monitores volvieron a funcionar correctamente, asegurando así un entorno óptimo en el quirófano durante los procedimientos laparoscópicos.

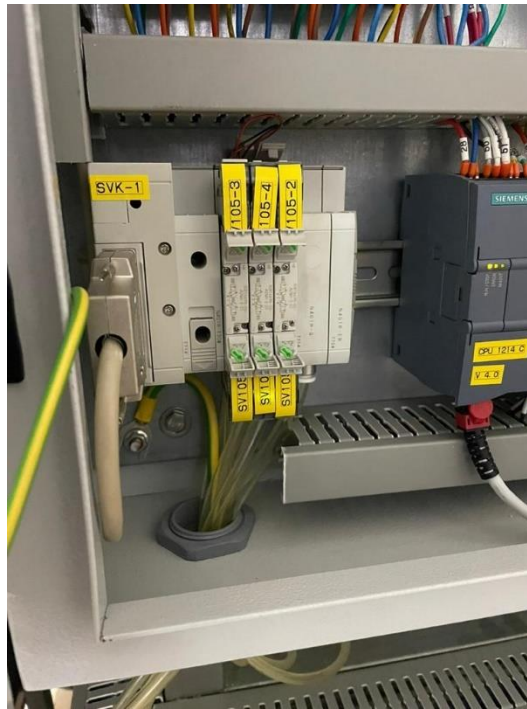
Ilustración 59 – PLC dañado en la autoclave de vapor

Además, se registró nuevamente un problema con la autoclave de vapor. En esta ocasión, no podía iniciar el ciclo de esterilización debido a un problema que indicaba que la junta de presión no estaba lista. Aunque se solucionaba temporalmente presionando las válvulas de la placa de PLC (Ilustración 59), esta no es una solución sostenible debido a la recurrencia del fallo, que se presenta de 3 a 4 veces por semana.

La solución definitiva sería cambiar la placa de PLC, pero lamentablemente, la falta de repuestos disponibles para este componente impide realizar dicha sustitución. Por lo tanto, se continúa realizando el mismo procedimiento recurrente hasta que se encuentre una solución más permanente para el problema.

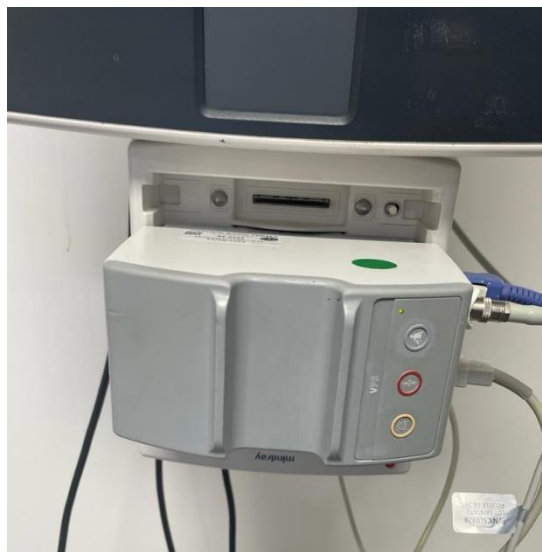
Ilustración 60 – Sustitución de módulo de MSV

Asimismo, se reportó un problema en el monitor de signos vitales de la sala de hospitalización, ya que proporcionaba valores de presión arterial muy inusuales. A pesar de intentar solucionarlo cambiando el brazalete, los valores extraños persistían. Ante esta situación, se tomó la decisión de cambiar el módulo del monitor (Ilustración 60). Tras realizar las pruebas pertinentes, se constató que esta acción fue efectiva, y el error en los valores de presión arterial desapareció.

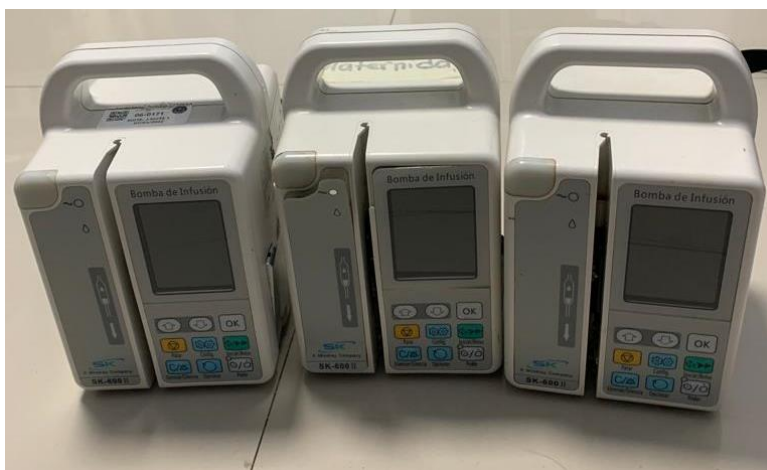
Ilustración 61 – Descarte de bombas de infusión

También se llevó a cabo el diagnóstico de tres bombas de infusión que se encontraban en mal estado, y se llegó a la conclusión de que no era factible su reparación (Ilustración 61). En consecuencia, se procedió a preparar la orden correspondiente para el descarte de estos equipos. Posteriormente, el equipo de auditoría interna se encargará de gestionar el proceso de descarte o almacenamiento, considerando la posibilidad de utilizarlos como repuestos .

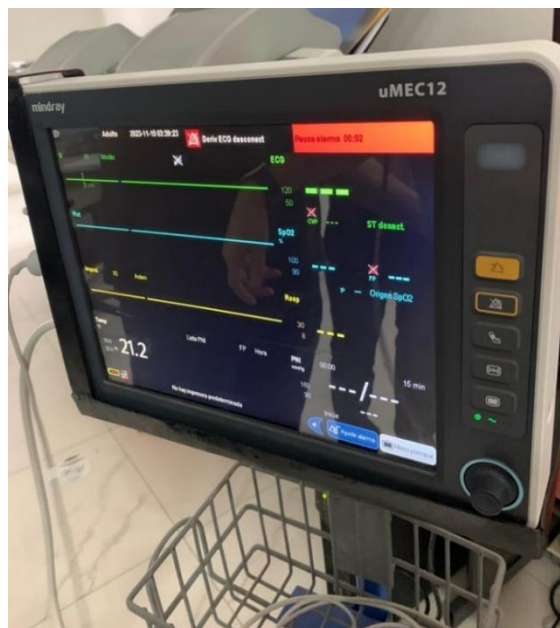
Ilustración 62 – Monitor Mindray uMEC

Se recibió un informe de la sala de radiología respecto a un monitor Mindray uMEC (Ilustración 62), que arrojaba un error indicando que el manguito estaba suelto (Anexo 6), impidiendo así la medición de la Presión No Invasiva (PNI), a pesar de que el manguito estaba correctamente conectado. Ante esta situación, se optó por cambiar el manguito, considerando que podría estar dañado, pero esta acción no resolvió el problema. Tras una evaluación más detallada, se determinó que la causa del inconveniente radicaba en un fallo en el sensor encargado de detectar la conexión del manguito.

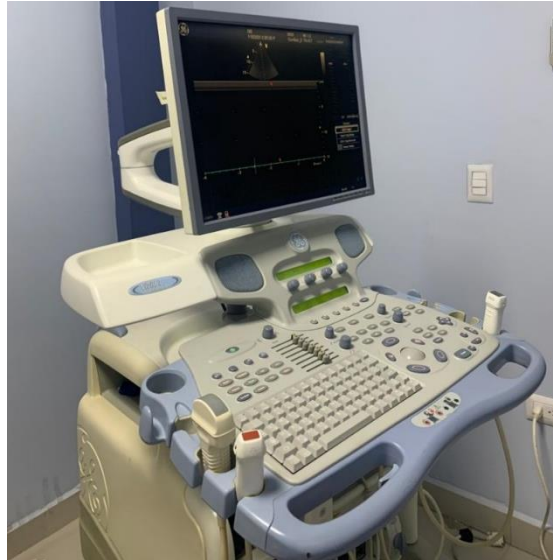
Ilustración 63 – MC a ultrasonido de bodega

De los ultrasonidos que fueron recuperados de la bodega, se logró rescatar uno adicional al hacer que funcionara mediante el cambio del cable que alimenta el monitor, ya que el problema inicial radicaba en la falta de generación de imagen. Sin embargo, tras un diagnóstico más detallado, se identificó que la calidad de la imagen producida por el monitor no era óptima debido a la exposición previa a la humedad y el polvo (Ilustración 63).

Debido a estas condiciones, se recomendó la adquisición de un nuevo monitor de grado médico para garantizar que el ultrasonido quede totalmente funcional y pueda proporcionar imágenes de calidad adecuada.

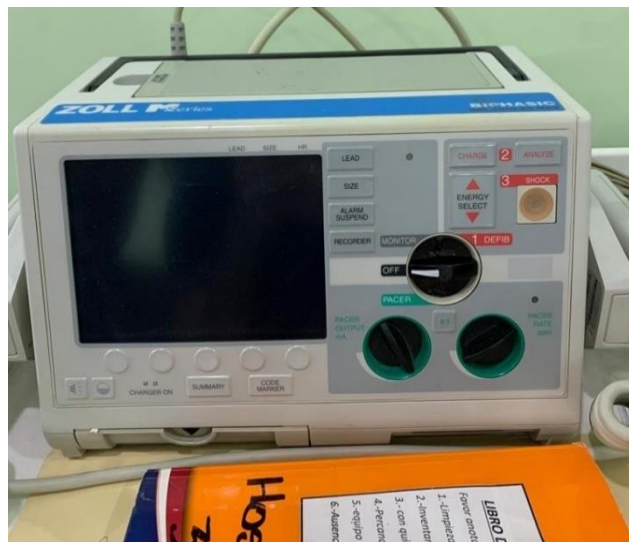
Ilustración 64 – MC a desfibrilador de hospitalización

También, se recibió un informe de la sala de hospitalización indicando que la perilla principal del desfibrilador no funcionaba debido a que estaba quebrada (Anexo 7), lo que impedía su uso. Para abordar este problema, se llevó a cabo un proceso de reparación utilizando un adhesivo especial. Posteriormente, la perilla quedó en condiciones óptimas, lista para ser utilizada sin inconvenientes (Ilustración 64).

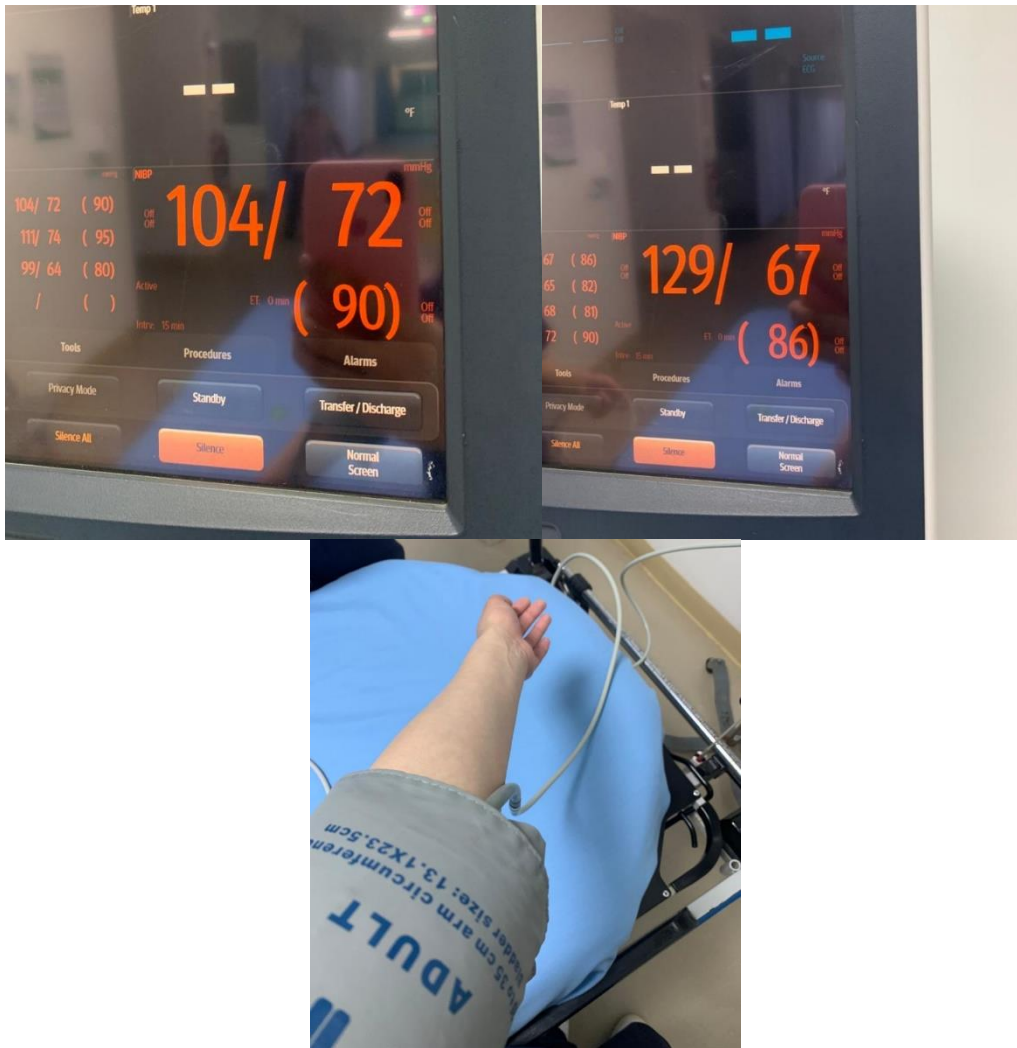
Ilustración 65 – Revisión de valores de presión arterial de MSV de emergencia

Además, se recibió un informe de la sala de emergencia sobre un monitor de signos vitales que mostraba inconsistencias en las mediciones de presión arterial. Al examinar el equipo, se confirmó la discrepancia al medir la presión en intervalos casi instantáneos, generando valores totalmente distintos, lo cual resultaba incongruente (Ilustración 65). En consecuencia, se determinó que la solución más efectiva sería reemplazar el módulo del monitor, siguiendo un enfoque similar al utilizado con otro monitor que presentaba el mismo problema hace unos días.

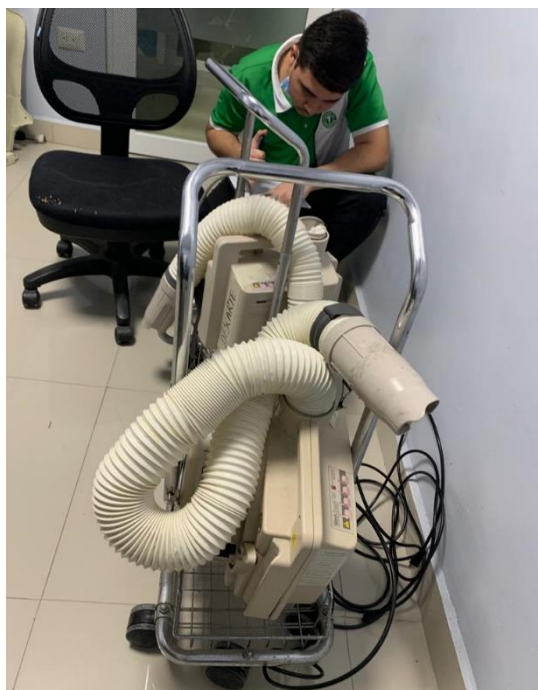
Ilustración 66 – Descarte de calentadores de aire

También se llevaron a cabo dictámenes para el descarte de dos calentadores de aire, ya que se determinó que no podían ser reparados. En consecuencia, se gestionó el proceso de descarte en colaboración con el equipo de auditoría interna, quienes son responsables de la etapa final del descarte de los equipos médicos (Ilustración 66).

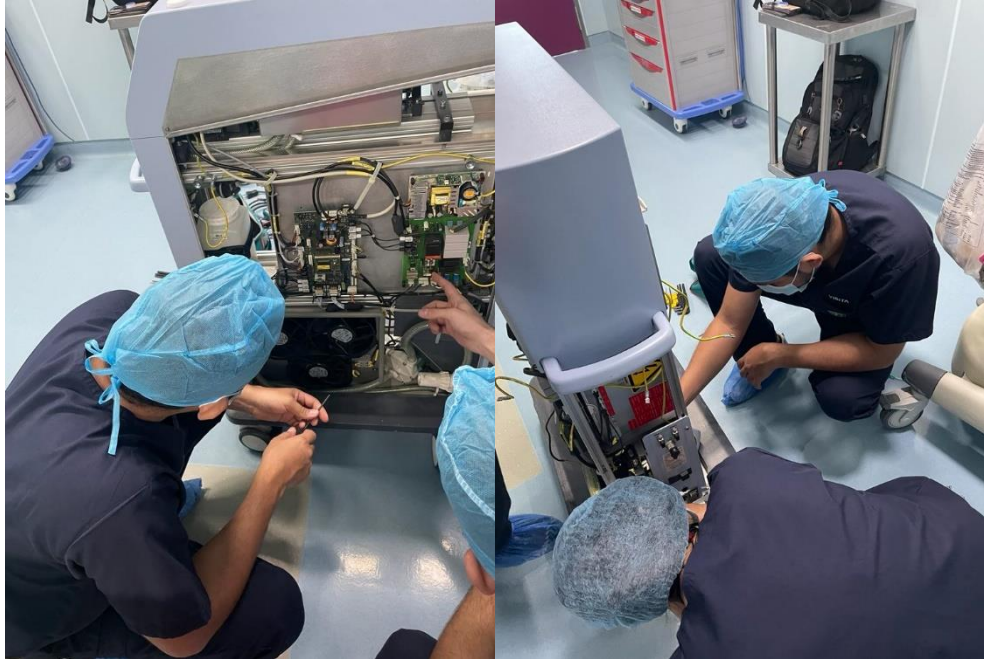
Ilustración 67 – Supervisión de actividades de proveedor externo

Durante esta semana también se realizó la supervisión de la visita del servicio técnico de uno de los proveedores de equipos médicos, Seijiro, que llegaron para realizar la revisión de un láser quirúrgico en la sala de operaciones (Ilustración 67). Durante la inspección, se identificó que el toroide, el filtro de línea y una de las placas del equipo presentaban fallas (Ilustración 68) y requerían ser reemplazados o reparados.

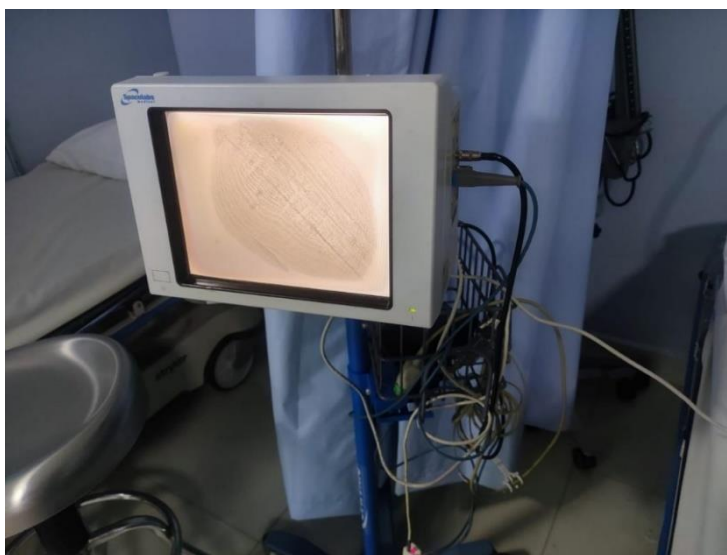
Ilustración 73 – MSV defectuoso de gastroenterología

Además, se recibió un informe de la unidad de gastroenterología respecto a un MSV en mal estado. Durante la revisión, se observó que la pantalla estaba completamente deteriorada, mostrando únicamente un color blanco sin imagen, lo cual se atribuyó a la exposición al polvo y la humedad. En consecuencia, se determinó que la solución más adecuada sería el reemplazo de la pantalla para restaurar la funcionalidad del monitor (Ilustración 73).

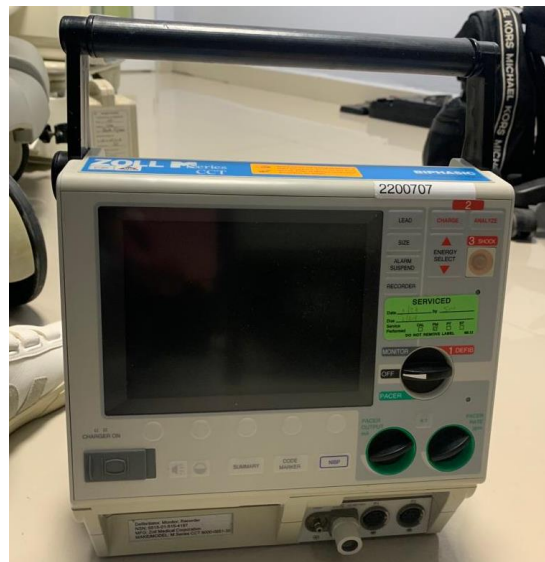
Ilustración 79 – Desfibrilador en mal estado

También, se recibió un desfibrilador ZOLL M (Ilustración 79) de la sala de emergencias con el propósito de realizar un dictamen sobre su estado. Al intentar encenderlo, se descubrió que no era posible; el equipo estaba totalmente en mal estado. En consecuencia, se tomó la decisión de descartarlo y se realizó el reporte correspondiente.

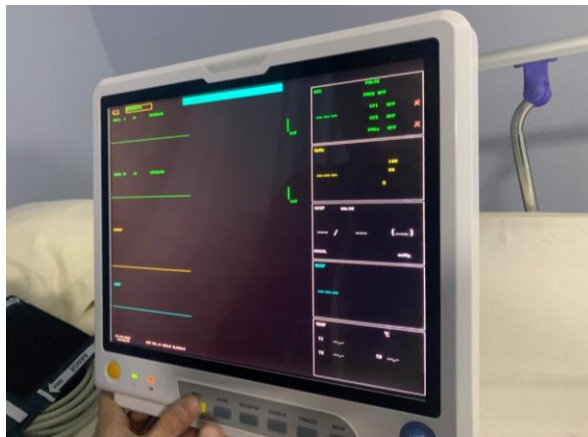
Ilustración 81 – MSV CONTEC

Se recibió un reporte de la sala de gastroenterología acerca de un monitor de signos vitales con problemas en los botones (Ilustración 81). Para abordar esta situación, se desmontó el equipo y se limpiaron con limpiador de contactos las conexiones relacionadas con los botones (Ilustración 82). Tras cerrarlo y realizar pruebas, se verificó que los botones ya funcionaban correctamente. Como resultado, el monitor fue instalado nuevamente y quedó listo para su uso (Ilustración 83).

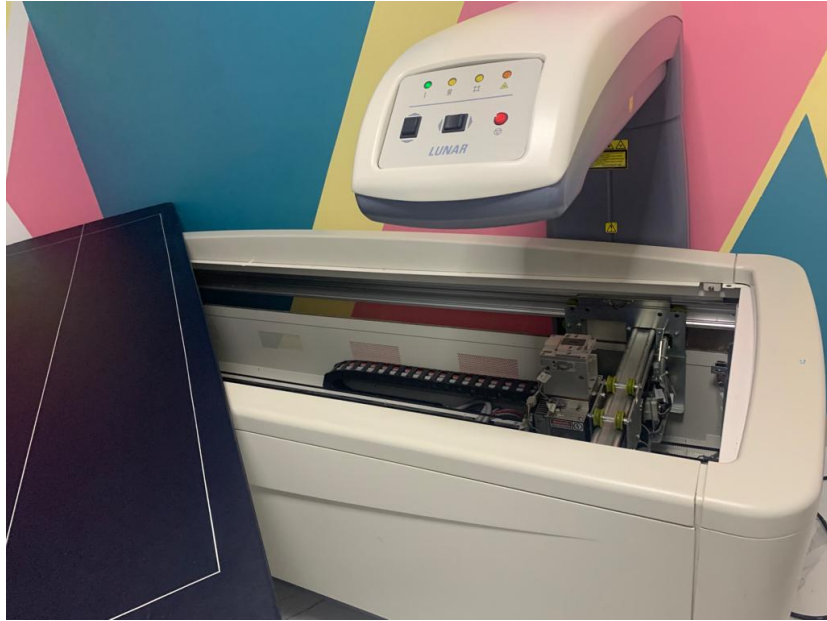
Ilustración 84 – Desmontaje de densitómetro

También, se recibió un reporte de la sala de radiología sobre un densitómetro que presentaba una alarma indicando que el motor del obturador (cuchilla de colimación) estaba atascado. Se procedió a desmontarlo y realizar ajustes en el motor, apretando los tornillos (Ilustración 84). Posteriormente, se llevó a cabo la calibración del equipo y superó todas las pruebas necesarias para garantizar su correcto funcionamiento (Ilustración 85). En consecuencia, el densitómetro quedó listo para su uso.

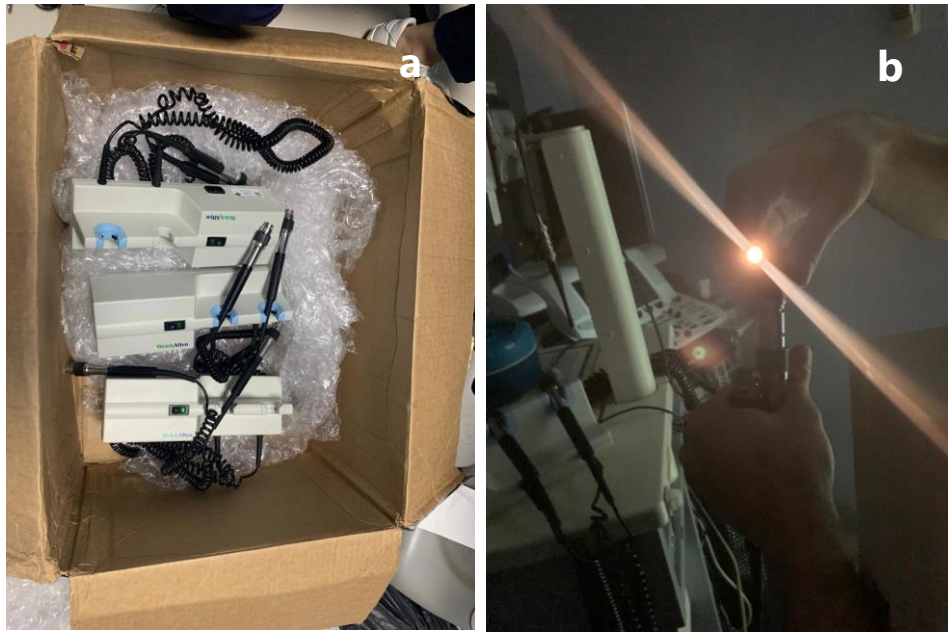
Ilustración 86 – Oftalmoscopios y otoscopios de UCI

Adicionalmente, se recibieron 5 sets de otoscopios y oftalmoscopios de la sala de UCI, que previamente se reportó como no funcional (Ilustración 86a). Se enviaron a biomédica para verificar su estado y poder darles un dictamen final. Al revisarlos, se descubrió que estaban en buen estado y funcionaban correctamente (Ilustración 86b). En consecuencia, fueron devueltos a las salas correspondientes para su utilización.

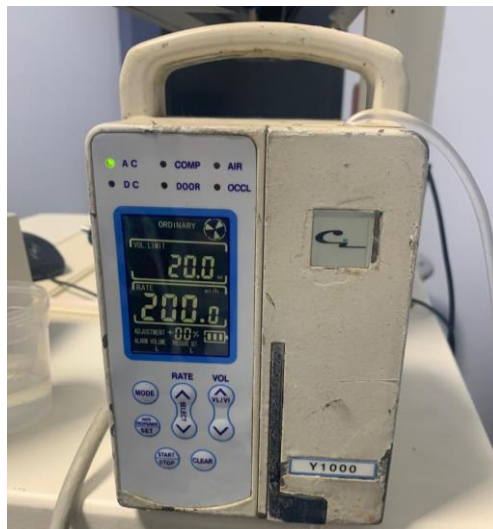
Ilustración 87 – Bomba de infusión Y1000

También, se recibió una bomba de infusión Y1000 de la sala de UCI (Ilustración 87). Al revisarla y realizar las mediciones correspondientes, se descubrió que sobrepasaba el porcentaje de error, indicando que la bomba de infusión no estaba calibrada. Para abordar esta situación, se buscó el manual de servicio para acceder al menú de calibración. Después de calibrarla y realizar pruebas, se confirmó que la bomba funcionaba correctamente, quedando lista para su uso.

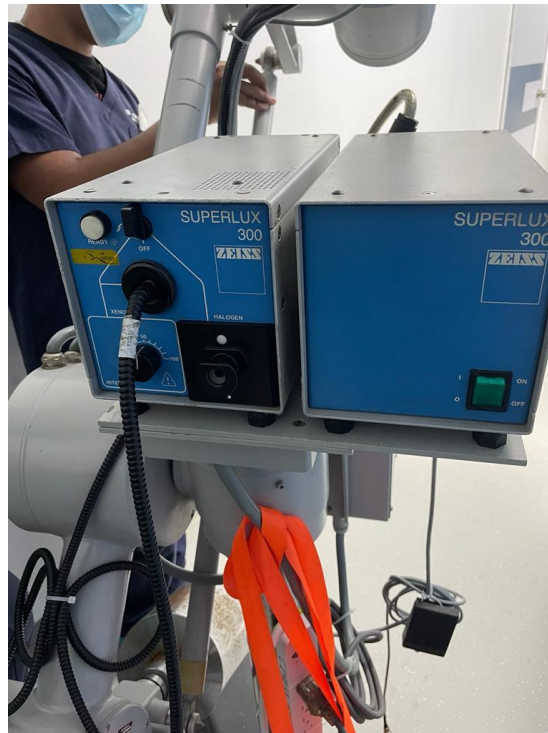
Ilustración 88 – Instalación de fuente de luz en microscopio quirúrgico

También se supervisaron las actividades realizadas por el proveedor externo de equipos médicos, Servotechnology. Esta empresa se encargó de la reparación e instalación de la fuente de luz ZEISS SUPERLUX300 del microscopio quirúrgico, que previamente presentaba fallas (Ilustración 88). Se verificó nuevamente que el equipo funcionara correctamente, y tras confirmar su buen funcionamiento, se procedió a firmar la orden de trabajo como evidencia de la finalización satisfactoria del servicio, y el proveedor se retiró.
