UNIVERSIDAD TECNOLÓGICA CENTROAMERICANA

PRACTICA PROFESIONAL

**CONSTRUCCIÓN DE EDIFICIO TERRAVISTA PLAZA II, DESARROLLOS INMOBILIARIOS
TERRAVISTA.**

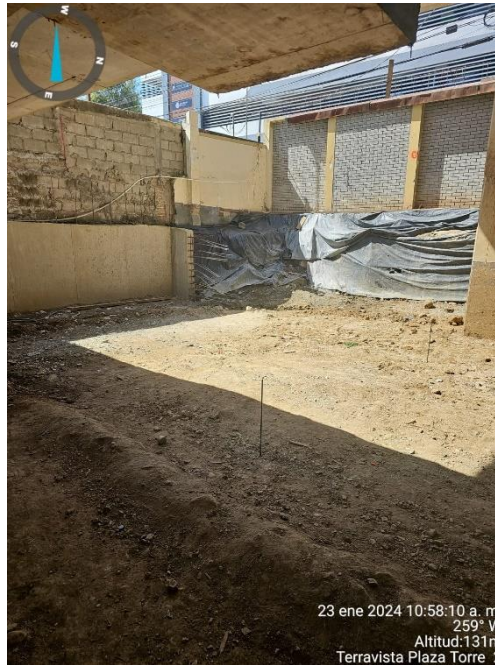
Ilustración 7 Marcaje de segunda cisterna

Simultáneamente, se inició la excavación de la segunda cisterna del edificio como refleja la ilustración 7, un proyecto que se planificó y diseñó con el apoyo de programas especializados como Revit y AutoCAD en la oficina como se observa en la ilustración 8 y 9. Este enfoque permitió visualizar y definir con precisión la ubicación y la geometría de la cisterna, contribuyendo a una planificación eficiente y a la optimización de recursos.

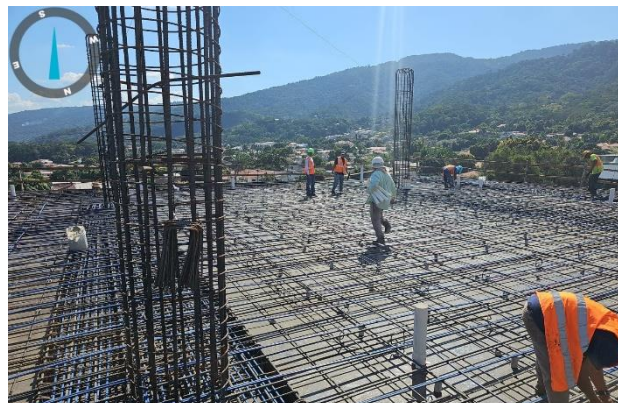
Ilustración 10 colocación de pasantes de tubería nivel 7 B

En la misma línea, la semana concluyó con actividades en la oficina, donde se emplearon nuevamente herramientas como Revit y AutoCAD para ubicar y diseñar la red de tuberías de drenaje de la losa del Nivel 7, Parte B que se observan en la ilustración 10. Esta tarea fue complementada el sábado con la colocación efectiva en el terreno mediante el uso de coordenadas previamente establecidas en el plano, respaldadas por los datos topográficos recopilados.

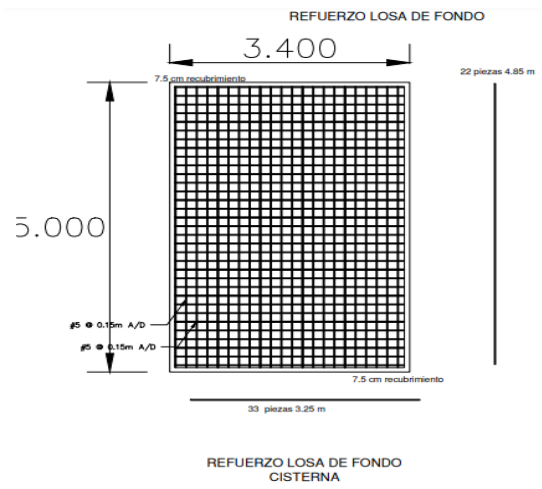
Ilustración 12 Plano de Distribución del armado de la cisterna

Específicamente en la ilustración 12 Distribución del armado de la cisterna, se utilizaron 60 piezas de varilla de #5 de 5.05 metros de longitud a cada 0.20 metros en sentido horizontal, junto con 166 piezas de varilla de #5 de 3.28 metros de longitud a cada 20 metros en sentido vertical. Además, se emplearon 33 piezas de 3.255 metros y 22 piezas de 4.85 metros de varilla de #5.

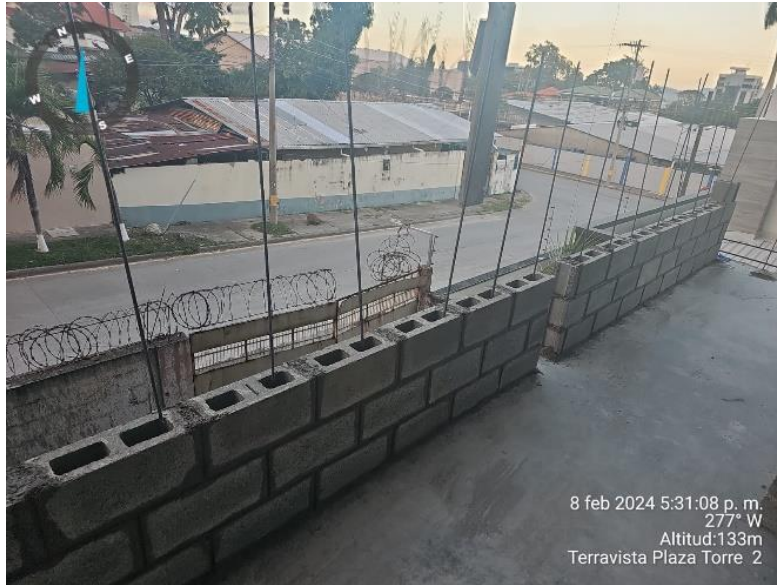
Ilustración 17 Muro de bloque perimetral

En la semana Cuarta se inició con la construcción de las paredes del perímetro de estacionamiento teniendo una perímetro de construcción de 146.09 metros de construcción en el nivel 3 de estacionamiento en el que solo 60 metros lineales se construiría con bloque de 6 con alturas variadas teniendo de 0.6 m a 2.20 metros y en los siguientes 86.63 m se utilizó bloque de 8 y en la cual se construirá usando pared doble de bloque de 8 a una altura de 0.6 metros como se ve representado en ilustración 17

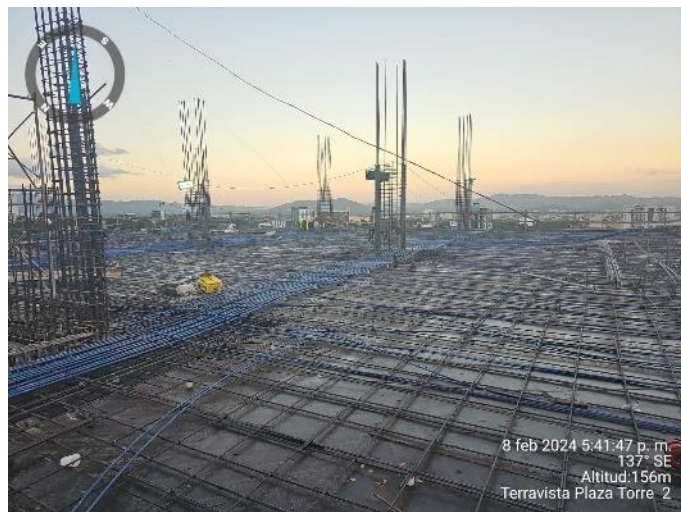
Ilustración 18 Armado del Nivel 8

Supervisar la colocación de bastones de 1 metro de alto alrededor de la losa y en delimitar las paredes interiores, prestando especial atención a los detalles arquitectónicos. Supervisión in situ de la colocación de puntos mediante técnicas topográficas. La atención minuciosa se concentró en evaluar la disposición de los pasantes para el nivel 8, generando ajustes constantes en los planos. Como se ve reflejado en la ilustración 18 se superviso la colocación de armado de varilla de 5 en la losa@0.30m y varilla de 8# 8 en las columnas

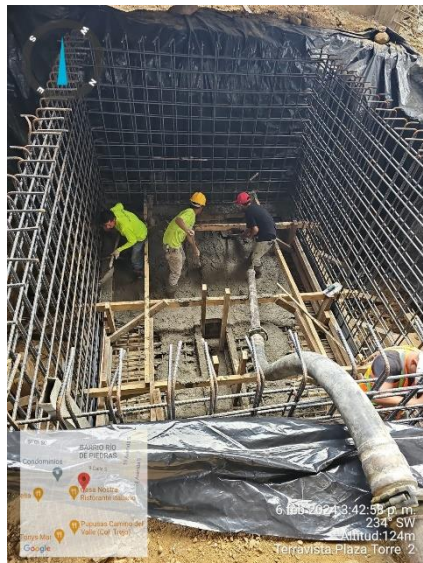
Ilustración 19 Fundición de losa de cisterna

Se superviso el trabajo de fundición de las paredes de la cisterna utilizando 16.74 metros cúbicos de concreto y 17.8 ml de banda Waterstop como se observa en la ilustración 19.

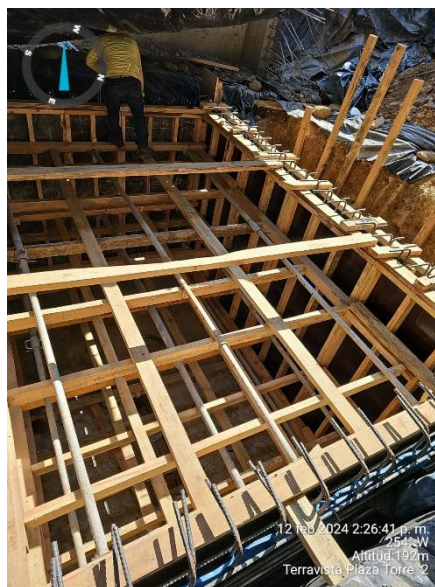
Ilustración 21 Encofrado y Armado Cisterna

Durante la supervisión de las paredes de la cisterna, se verificó minuciosamente que el acero utilizado cumpliera con la especificación de acero #5@0.20 m en ambas caras, tanto en el interior como en el exterior. Además, se llevó a cabo la instalación del waterstop a lo largo de 17.5 metros lineales para prevenir la transferencia de humedad en las juntas de la cisterna, lo cual fue un paso crucial para garantizar la impermeabilización adecuada de la estructura y evitar posibles filtraciones. Como se mira la ilustración 21.

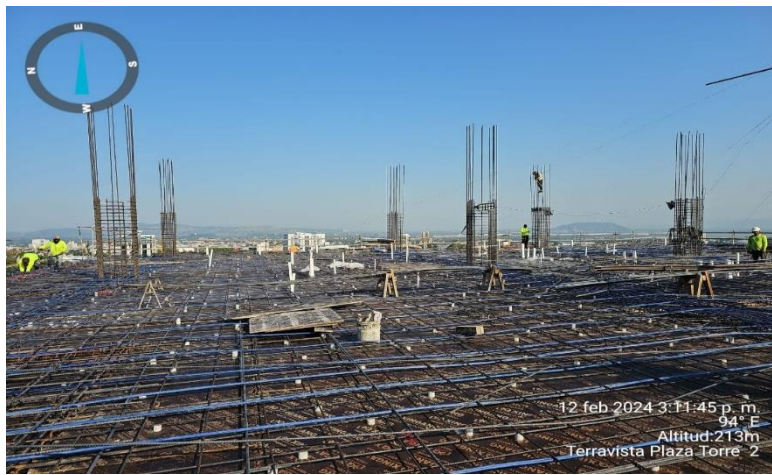
Ilustración 22 Revisión de acero de losa

En relación con la revisión de la losa como se muestra en la ilustración 22 que se realizó una inspección exhaustiva para asegurar que el acero estuviera correctamente armado en todas las áreas pertinentes. Asimismo, se verificó detalladamente que los quesitos tuvieran el espesor adecuado para cada sección, garantizando de esta manera la resistencia estructural necesaria para la losa y asegurando su capacidad para soportar las cargas previstas.

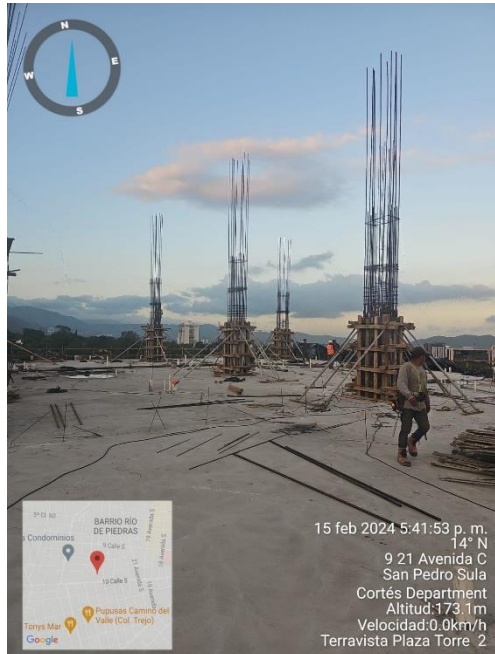
Ilustración 26 Supervisión de Acero de Columnas

Se llevó a cabo una supervisión detallada de la colocación de varillas de #10 y #8 para las columnas del edificio y las paredes del ducto del elevador. Este proceso fue dividido en dos etapas durante la fundición, asegurando una correcta distribución del concreto y una fundición adecuada para cada elemento estructural, cumpliendo con los estándares de calidad requeridos para el proyecto. en la ilustración 26

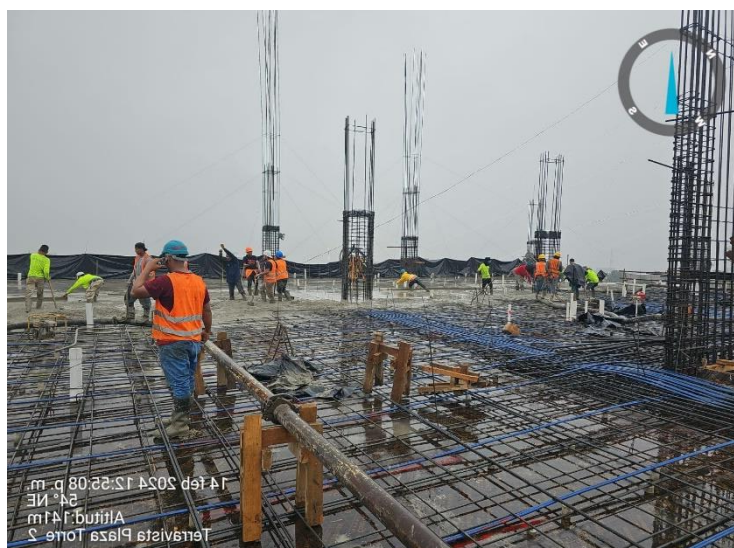
Ilustración 27 Fundición de Losas

En el proceso de fundición de las losas, se utilizó una dosificación de concreto de 4000 psi con un revenimiento de 7", lo cual garantizó la resistencia y durabilidad del concreto utilizado en las diferentes estructuras. La cantidad de concreto utilizada se ajustó a las necesidades de cada componente, asegurando la integridad y estabilidad del proyecto en la ilustración 27 refleja la fundición del nivel.

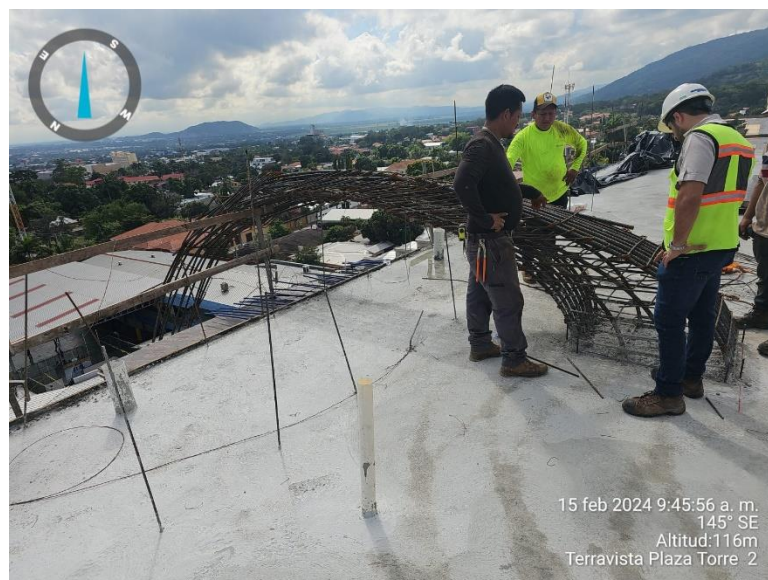
Ilustración 28 Caída de armado de Columna

Este incidente resalta la importancia de seguir los procedimientos de trabajo seguros y asegurarse de que se sigan todas las medidas de seguridad al manipular elementos estructurales críticos como las columnas. La falta de atención en este caso llevó a consecuencias no deseadas, lo cual subraya la necesidad de una supervisión cuidadosa y una comunicación clara entre el equipo de trabajo para evitar incidentes similares en el futuro como se muestra en la ilustración 28.

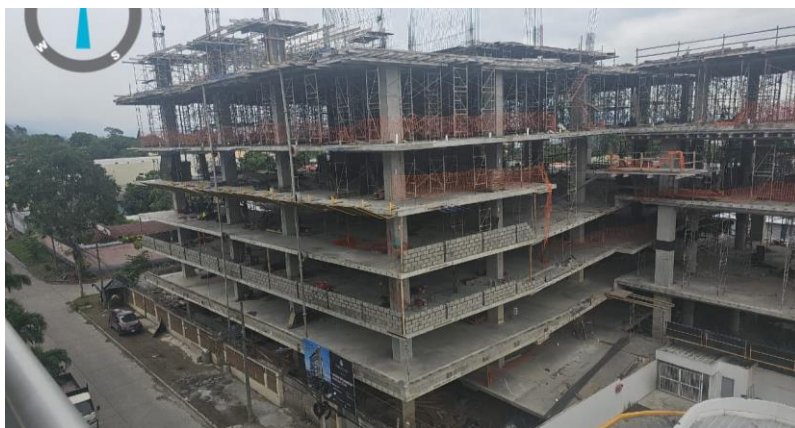
Ilustración 29 Construcción de paredes

Se con la construcción de las paredes del perímetro de estacionamiento teniendo un perímetro de construcción de 146.09 metros de construcción en el nivel 5 de estacionamiento en el que solo se usara bloque de 6 a una altura de 1.40 m como demuestra en la ilustración 29.

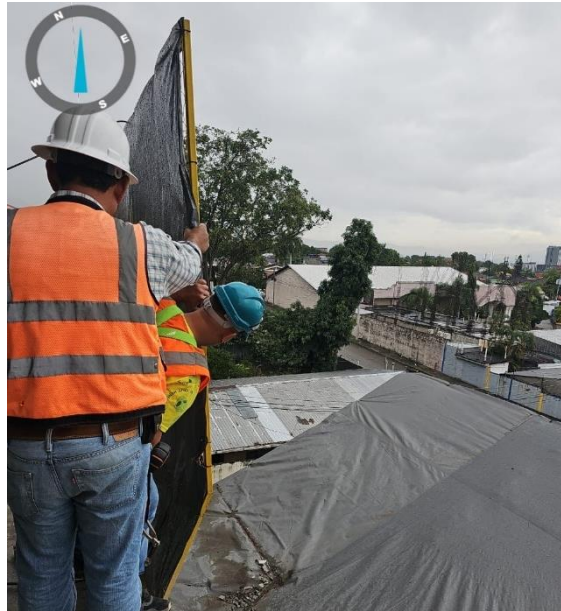
Ilustración 30 Colocación de Protección

Se empleo uso de topografía para marcar el perímetro de losa y para la colocación de diferentes plomos en el perímetro de la losa. Se levantó la malla de protección del nivel al nivel 5 para mayor protección en la obra. Como refleja en la ilustración 30.

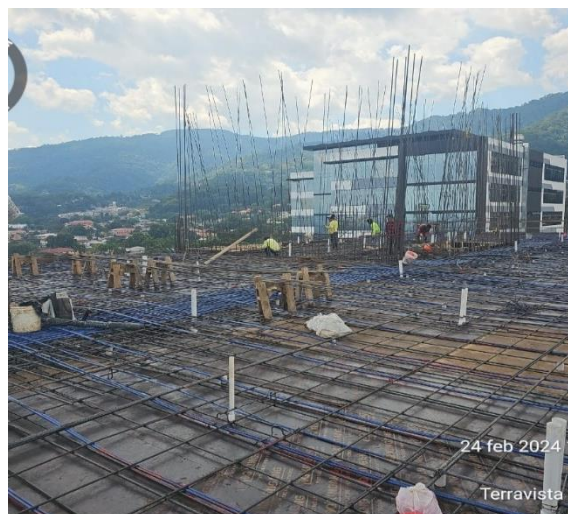
Ilustración 31 Supervisión de armado de losa nivel 9

Supervisar la colocación de bastones de 1 metro de alto alrededor de la losa y en delimitar las paredes interiores, prestando especial atención a los detalles arquitectónicos. Supervisión in situ de la colocación de puntos mediante técnicas topográficas. La atención minuciosa se concentró en evaluar la disposición de los pasantes para el nivel 8b y 9, generando ajustes constantes en los planos. Se supervisó la colocación de armado de varilla de numero 5 y 8 en la losa 9.

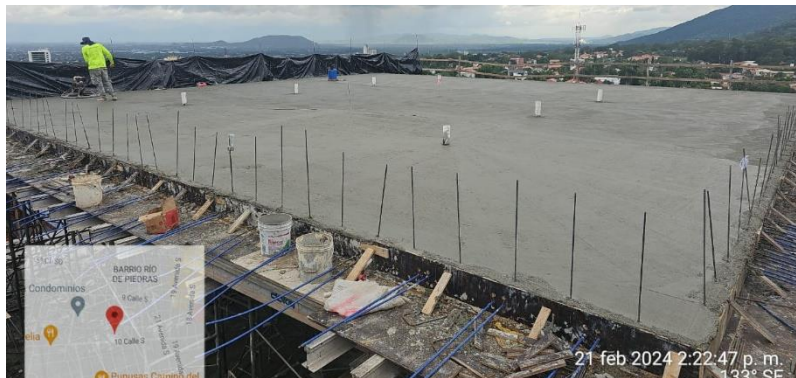
Ilustración 32 fundición de losa 8B

Se superviso el trabajo de fundición de losa de 8b con 115m³ con una resistencia de 4000psi con promedio de revenimiento de 7 pulgadas como se observa en la ilustración 32.

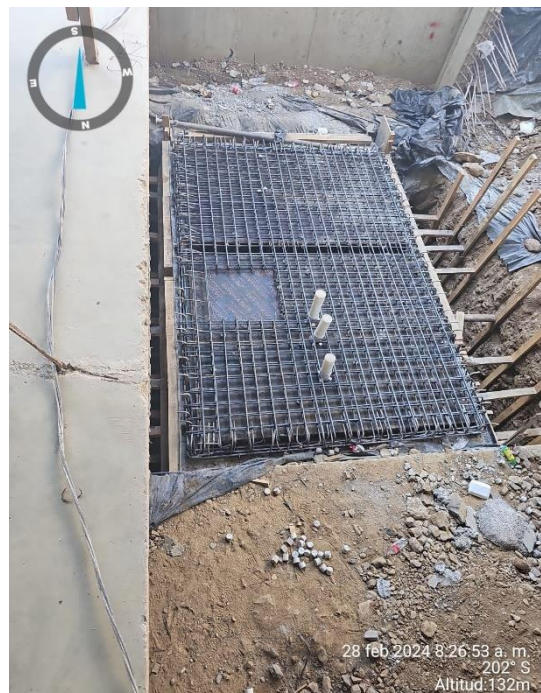
Ilustración 33 Armado de cubierta de cisterna

Reflejando en la ilustración 33. Se colocaron pasantes de tubería de #4, #2, #1 para el sistema de drenajes del nivel. Se colocaron bastones perimetrales de la losa e interior de 1.20 @0.4 metros

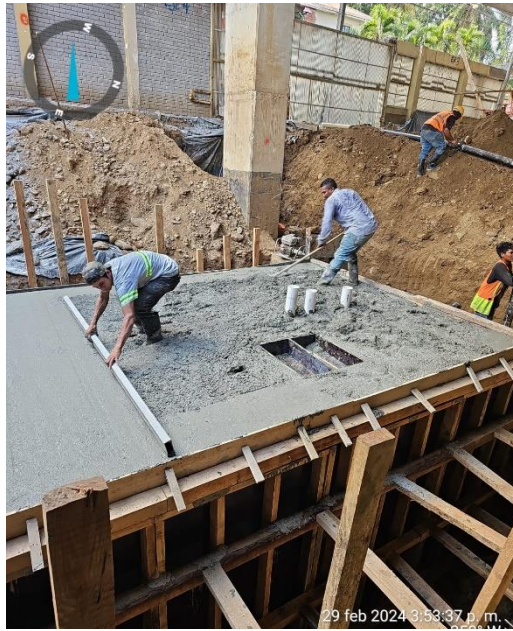
Ilustración 34 Fundición de cisterna

Se supervisó que el acero de la losa de la cisterna tuviera al acero #5@0.20 m en ambas caras como exterior se colocó el waterstop 17.5 metros lineal el cual nos permite evitar que en la junta se transfiera humedad de la cisterna. La fundición se requería 3.4 metros cúbicos con 4000 psi y revenimiento de $7 \frac{3}{4}$ a una temperatura 26 C, como refleja la ilustración 34.

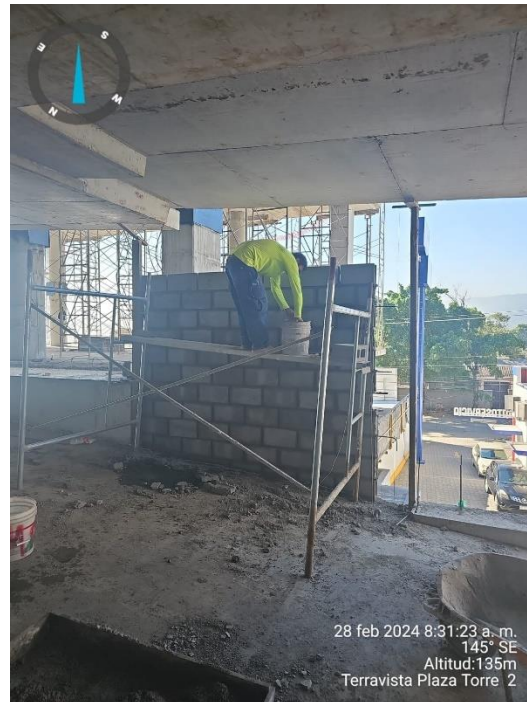
Ilustración 36 Construcción de pared de 3.4 m longitud

Observamos en la ilustración 36, como se diseñó una solera de carga para una pared de bloque de 3.4 m longitud la cual la losa del nivel superior no empalmaba con el plomo se epóxico a

cada 0.20m varilla de #1/2 perforando y epoxi cando a 0.20m el armad de solera fue 4#5 y anillos a cada 0.15m de #3

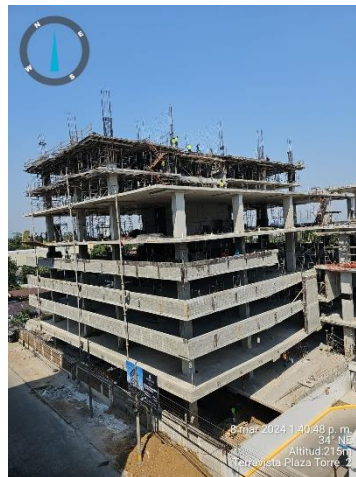
Ilustración 37 Construcción de pared de estacionamientos

Durante la construcción de las paredes del perímetro del estacionamiento, se trabajó en un área de 146.09 metros en el nivel 6, utilizando exclusivamente bloques de 6 a una altura de 1.20 metros. Se empleó topografía para marcar con precisión el perímetro de la losa y para la colocación de diferentes plomos en dicho perímetro como refleja la ilustración 37.

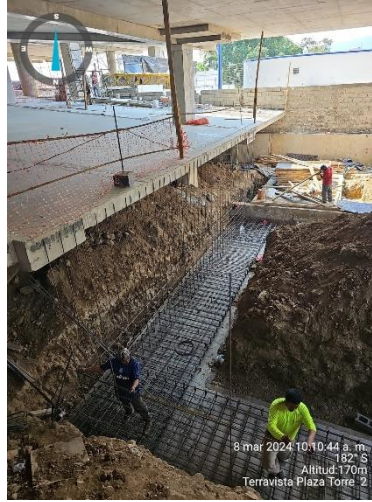
Ilustración 38 Armado de zapata

Asimismo, en la ilustración 38 observa que se llevó a cabo la construcción de una zapata para el muro de contención, utilizando armado de varilla #5 y concreto de resistencia 4000, requiriendo un total de 17 metros cúbicos de concreto

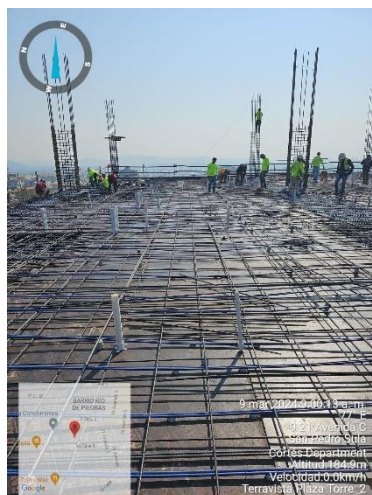
Ilustración 39 Armado de losa 9

Durante el proceso, se realizó una supervisión minuciosa in situ de la colocación de puntos utilizando técnicas topográficas, con un enfoque particular en evaluar la disposición de los pasantes para el nivel 9, lo que generó ajustes constantes en los planos. También se supervisó la colocación del armado de varillas de número 5 y 8 en la losa del nivel 9. La supervisión incluyó la colocación de bastones de 1 metro de alto alrededor de la losa y la delimitación de las paredes interiores, prestando especial atención a los detalles arquitectónicos.

reflejado en la ilustración 39.

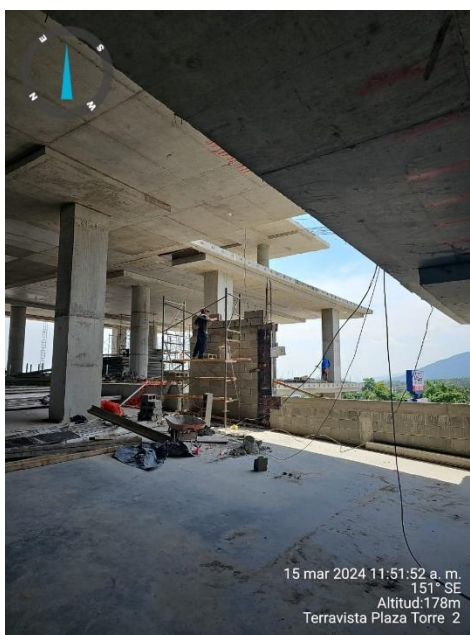
Ilustración 40 Construcción de pared de doble altura

Durante la construcción de las paredes del perímetro del estacionamiento, se trabajó en un área de 146.09 metros en el nivel 6 en repello de la pared, a una altura de 1.20 metros. Se empleó topografía para marcar con precisión de los niveles y así ajustar los dichos muros del perímetro como refleja la ilustración 40.

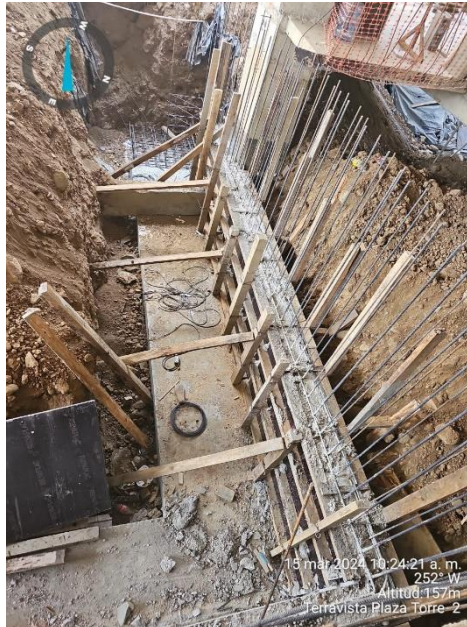
Ilustración 42 Fundición de primer levante de muro de contención

se llevó a cabo la fundición del primer levante del muro de contención con 8 metros cúbicos de concreto 4000 psi a 7 pulgadas rendimiento, empleando acero #5 en ambas caras y sentidos para asegurar su resistencia estructural conforme a las especificaciones técnicas requeridas. Observado en la ilustración 42.

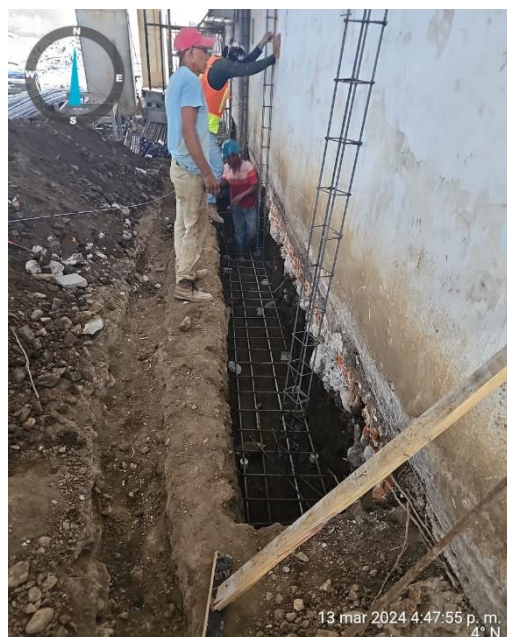
Ilustración 43 Armado de zapata de Muro perimetral

Posteriormente, se procedió con la armadura de la zapata destinada al muro perimetral del nivel 1. Esta zapata se diseñó con una cama de acero de #5, dimensionada con precisión a 1.20 metros de ancho por 15.30 metros de largo teniendo 6.5 metros cúbicos de concreto 4000 psi, con el objetivo de proporcionar una base sólida y estable para el muro perimetral establecido en la ilustración 43.

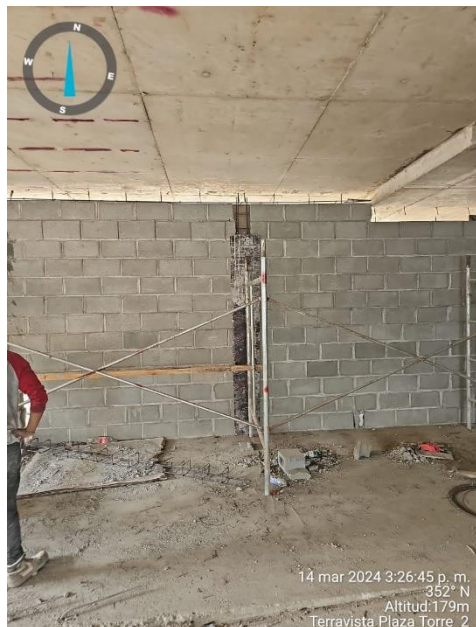
Ilustración 44 Construcción de pared nivel 2

Simultáneamente, se realizaron trabajos de construcción de paredes de cerramiento en los niveles 2 y 1, utilizando castillos posicionados cada 2.80 metros, compuestos por varillas #3 y anillos #2, en combinación con bloques de 6. Las dimensiones de estos cerramientos se establecieron en 24 metros de longitud por 4.30 metros de altura en el nivel 1, y de 2.80 metros de altura en el nivel 2, garantizando así la integridad estructural y estética del proyecto reflejado en la ilustración 44.

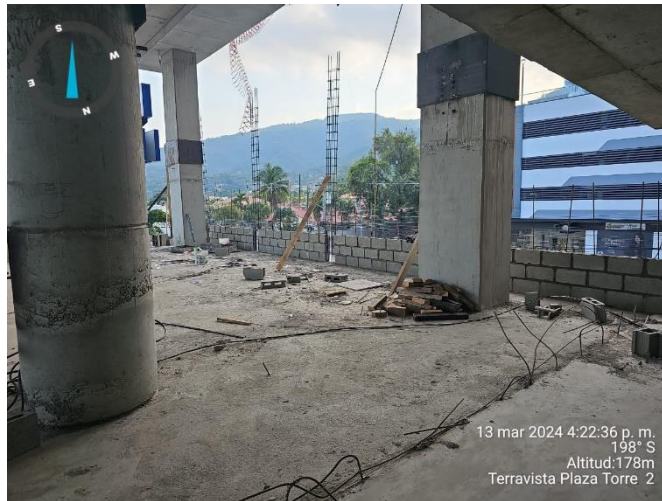
Ilustración 45 Pared de Local 401

Otra actividad relevante como refleja la ilustración 45, fue la creación de columnas destinadas a la construcción de paredes de doble altura en el área designada como local 401. Estas columnas, construidas con acero #5 y anillos #4 intercalados cada 0.20 metros, presentaron dimensiones de 0.3 metros de ancho por 0.15 metros de largo, y una altura de 6.50 metros, asegurando la adecuada distribución de cargas y la estabilidad del conjunto.

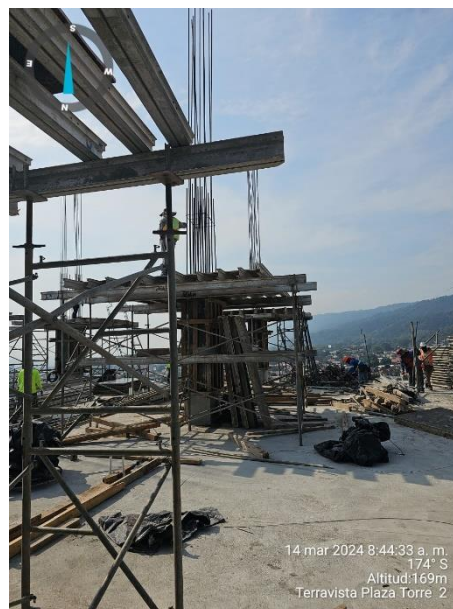
Finalmente, en la ilustración 46, se procedió con la fundición del primer levante de columnas para el nivel 11, utilizando 19 metros cúbicos de concreto y una armadura de acero #8, con anillos colocados a cada 0.25 metros de acero #4. Estas actividades, de carácter esencial en el desarrollo del proyecto, garantizaron la correcta implementación de las estructuras y su cumplimiento con los estándares técnicos y de seguridad requeridos.

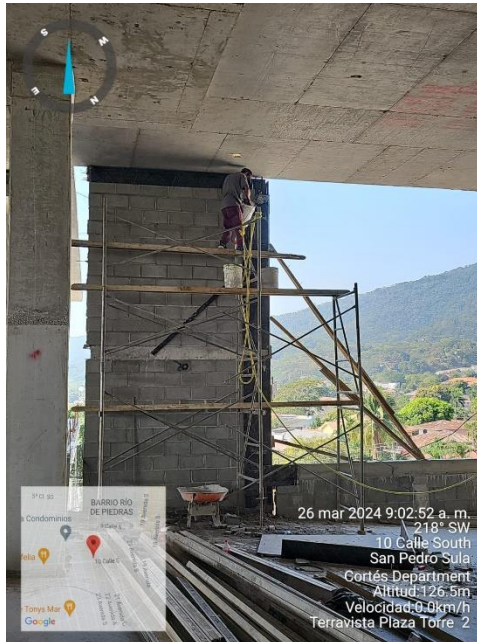
Ilustración 51 Pared nivel 6

se realizaron trabajos de construcción de paredes de cerramiento en los niveles 6 y 2, utilizando castillos posicionados cada 3.4 metros, compuestos por varillas #3 y anillos #2, en combinación con bloques de 6. Las dimensiones de estos cerramientos se establecieron en 3.4 metros de longitud por 6.40 metros de altura en el nivel 6, garantizando así la integridad estructural y estética del proyecto reflejado en la ilustración 52

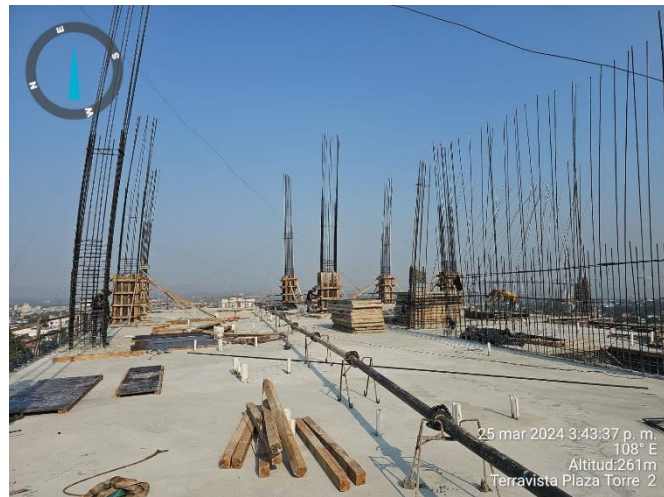
Ilustración 52 Levante de columnas

en la ilustración 51, se procedió con la fundición del primer levante de columnas para el nivel 11, utilizando 19 metros cúbicos de concreto y una armadura de acero #8, con anillos colocados a cada 0.25 metros de acero #4. Estas actividades, de carácter esencial en el desarrollo del proyecto, garantizaron la correcta implementación de las estructuras y su cumplimiento con los estándares técnicos y de seguridad requeridos.
