UNIVERSIDAD TECNOLÓGICA CENTROAMERICANA

PRÁCTICA PROFESIONAL

PRODYLAB, S. DE R.L.

INGENIERO EN BIOMÉDICA

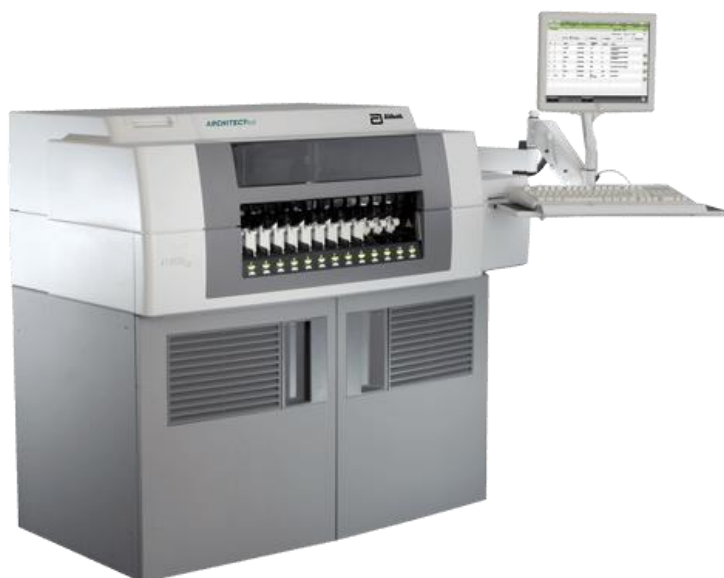
Ilustración 3: Analizador i1000SR

El ARCHITECT i1000SR (Ilustración 3) es un analizador de inmunoensayos que permite realizar un abanico de pruebas especiales en una sola muestra. Es un equipo robusto y se destaca por el largo periodo de utilización que puede tener. Es un equipo autónomo el cual no necesita mucha manipulación del usuario. Realiza hasta 100 pruebas por hora y tiene una vida útil de aproximadamente 25 años si se realiza el mantenimiento preventivo correcto (Gustavo Duarte, comunicación personal, el 26 de enero de 2023).

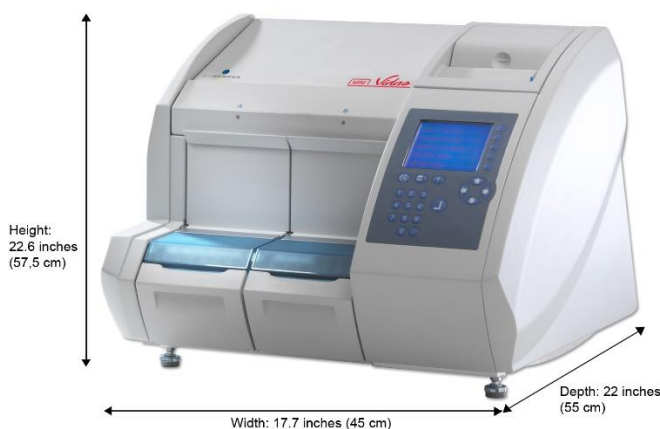
Ilustración 4: Analizador mini VIDAS

El mini VIDAS (Ilustración 4) es un analizador de inmunoensayos que utiliza tecnología ELFA y realiza diferentes análisis simultáneos de acuerdo con su compatibilidad. Realiza hasta 36 pruebas por hora, procesa muestras individuales y es un equipo compacto que se ajusta a cualquier laboratorio. Consiste en dos secciones independientes, un sensor óptico y microprocesador que controla el equipo. (BIOMÉRIEUX, 2019).

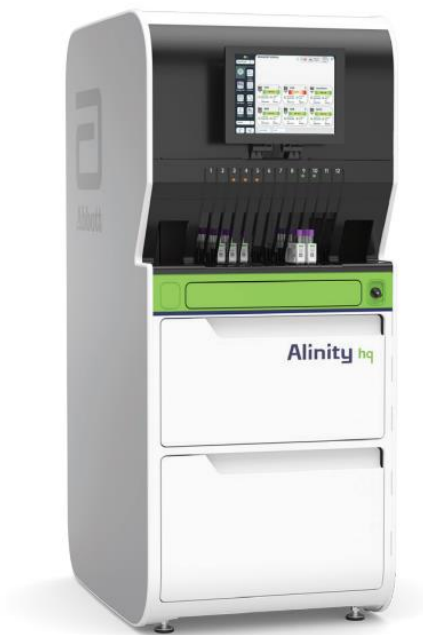
Ilustración 5: Analizador Alinity Hq

El Alinity Hq (Ilustración 5) es un analizador hematológico con recuento de leucocitos de 6 partes usando la tecnología MAPSS. Solo necesita tres reactivos para realizar un hemograma completo. Este equipo incorpora intervalos angulares de dispersión de la luz con cual ayuda a diferenciar mejor el recuento de los componentes de la sangre. Realiza 119 hemogramas completas en una hora y tiene una capacidad de 120 tubos de muestra (Alinity h-series | High-Volume Integrated Hematology Analyzer and Testing System | Core Laboratory at Abbott, 2023).

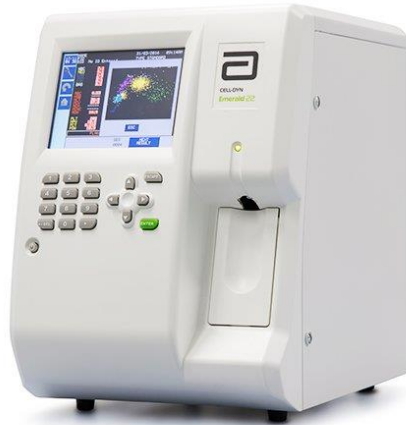
Ilustración 6: Analizador CELL-DYN EMERALD 22

El CELL-DYN Emerald (Ilustración 6) es un analizador hematológico de cinco partes. El cual es normalmente utilizado en laboratorios pequeños para ahorrar espacio. Cuenta con una pantalla táctil y un teclado numérico que permite que sea fácil de utilizar. Realiza hasta 45 muestras por hora y utiliza tres reactivos (CELL-DYN Emerald 22 | Low Volume 5-Part Hematology Analyzer | Core Laboratory at Abbott, 2023).

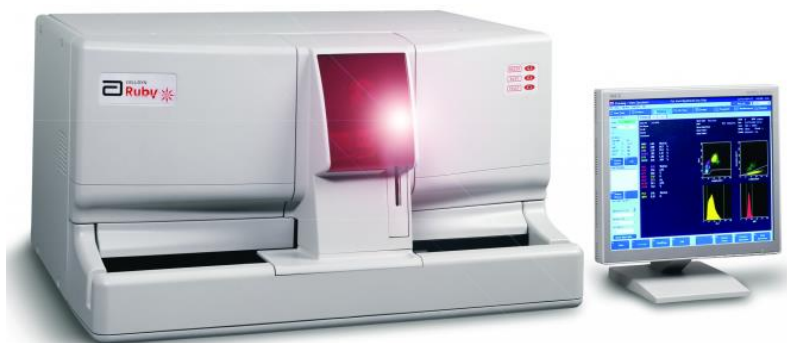
Ilustración 7: Analizador CELL-DYN Ruby

El CELL-DYN Ruby (Ilustración 7) es un analizador hematológico que procesa grandes cantidades de muestras en poco tiempo, normalmente es utilizado en laboratorios de tamaño medio. Su tecnología óptica permite reasignar recursos mejorando la eficiencia del laboratorio. También reduce la necesidad de revisar con microscopio los frotis de sangre. Realiza hemograma completo con diferencia y hasta 84 pruebas por hora (CELL-DYN Ruby Hematology System for Medium Volume Laboratories | Core Laboratory at Abbott, 2023).

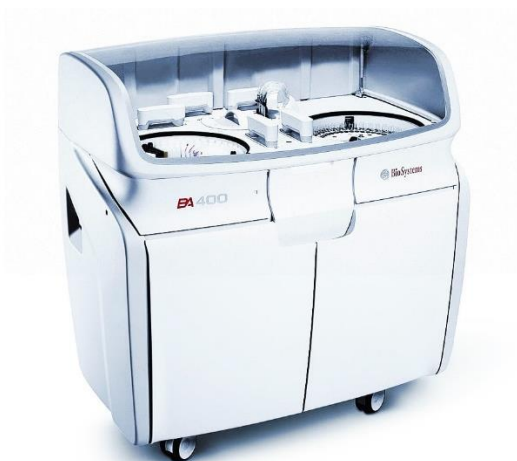
Ilustración 8: Analizador BA400

El BA400 (Ilustración 8) es un analizador automatizado que realiza 400 lecturas por hora. Ha sido diseñado para realizar análisis clínicos bioquímicos y turbidímetros. Consiste en 5 brazos que son los siguientes: 2 brazos para el manejo de reactivos, 1 brazo para manejar las muestras y 2 para agitar el reactivo. Contiene un sistema de refrigeración con alimentación eléctrica para mantener la temperatura de los reactivos (BioSystems, 2019).

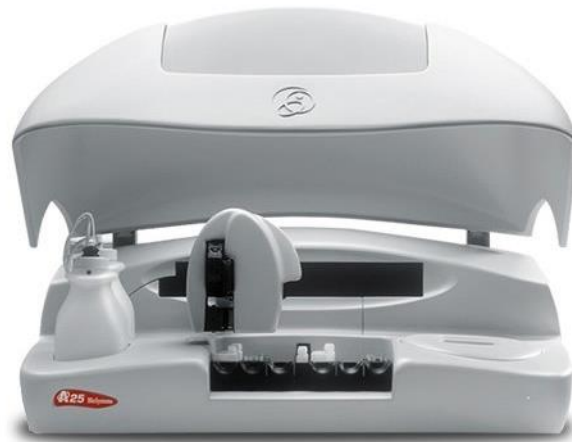
Ilustración 9: Analizador A25

El A25 (Ilustración 9) es un analizador automático especializado para realizar 240 análisis clínicos de bioquímica y turbidimetría por hora. Este equipo es robusto lo cual prolonga su vida útil a aproximadamente 25 años. Contiene un brazo que se moviliza en tres ejes para realizar las reacciones. Consiste en una estación de lavado de la sonda, una nevera que mantiene la temperatura de los reactivos y un rotor termostatzado donde se realizan las lecturas mediante un sistema óptico (BioSystems, 2012).

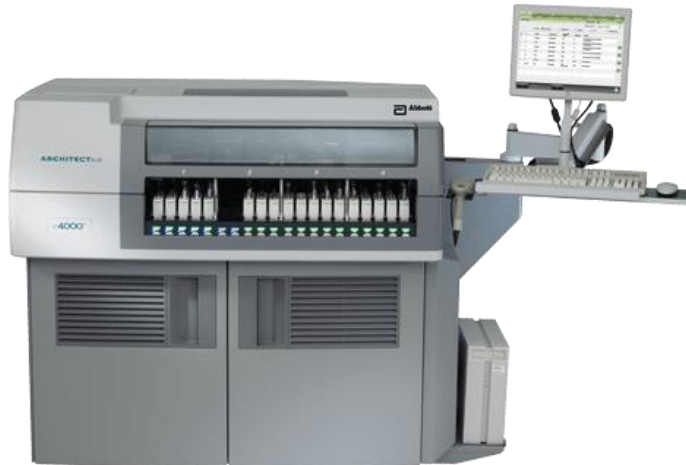
Ilustración 10: Analizador c4000

El ARCHITECT C4000 (Ilustración 10) es un analizador de bioquímica clínica que realiza hasta 800 pruebas por hora. Es normalmente utilizado en laboratorios grandes para mejorar la productividad y obtener resultados de inmediato. Tiene 90 posiciones de reactivos refrigerados con tecnología de chip integrado y una capacidad de 100 muestras. Tiene la opción de diagnóstico remoto por medio de Abbott Link que se conecta por internet (Bioquímica clínica ARCHITECT c4000 | Core Laboratory at Abbott, 2023).

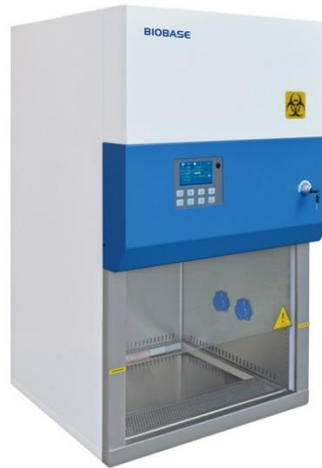
Ilustración 11: Cabina de Bioseguridad Clase II 11231BBC86

La cabina de bioseguridad clase II 11231BBC86 (Ilustración 11) es de la marca BIOBASE la cual contiene tres protecciones: operador, muestra y medio ambiente. El sistema de flujo de aire es de 70% de recirculación y 30% de renovación de aire. Cuenta con un ventilador de velocidad ajustable, lámpara UV para descontaminación y filtro HEPA (BIOBASE 11231BBC86 Cabina de Bioseguridad Clase II, 2023).

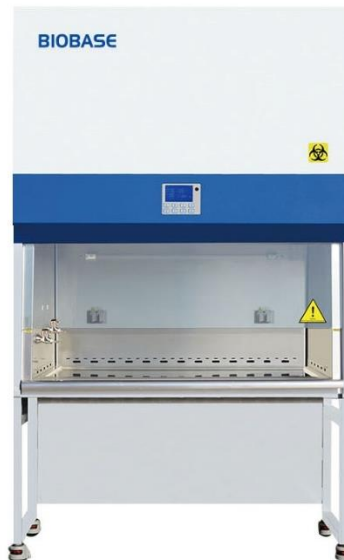
Ilustración 12: Cabina de Bioseguridad clase II A2

La cabina de bioseguridad clase II A2 (Ilustración 12) con certificación NSF contiene tres protecciones: operador, muestra y medio ambiente. El gabinete A2 permite trabajar con investigación microbiológica en ausencia de productos químicos tóxicos. Contiene lámpara y soplador UV y ventilador frontal ("Cabina de bioseguridad Clase II A2 con certificación NSF BIOBASE BSC-4FA2(4')", 2023).

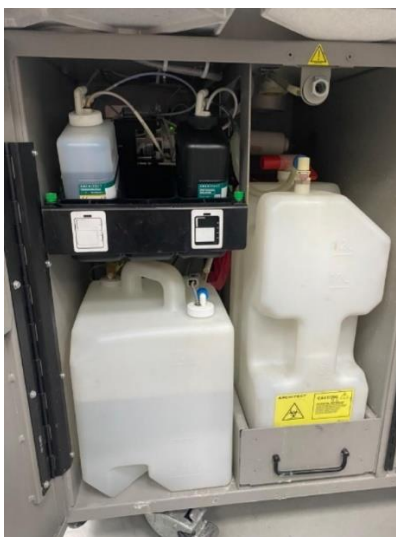
Ilustración 13: Sensor Wash buffer del i1000SR

El primer día se recibió una breve presentación del personal de la empresa y sobre los equipos que distribuye esta misma. Ese día asistimos al Laboratorio Bueso Arias para realizar un mantenimiento correctivo al analizador de inmunología i1000SR ya que el sensor del washer buffer (Ilustración13) no estaba funcionando correctamente y se procedió a cambiarlo.

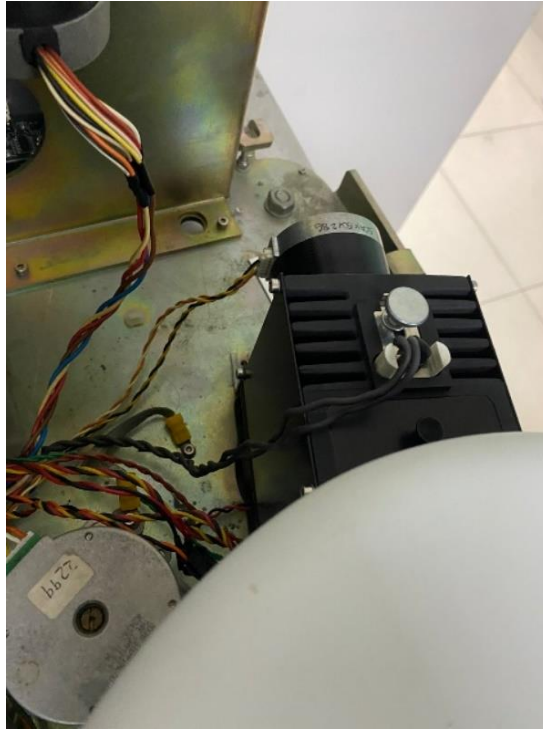
Ilustración 14: Sistema óptico A25

El viernes se realizó el cambio de lámpara y limpieza del sistema óptico del equipo de química clínica A25 de la marca BioSystems ya que presentaba error en la lámpara y no permitía realizar el análisis correctamente.

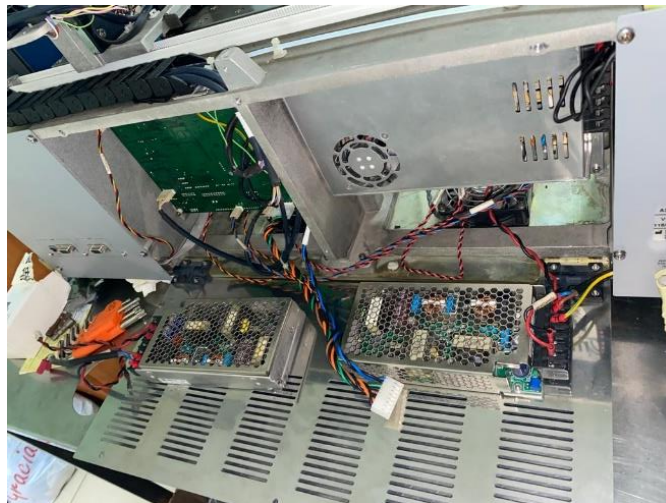
Ilustración 15: Placa Micro y fuente de voltaje de A25

El lunes se continuó diagnosticando las fallas del A25 en donde se procedió a cambiar la placa Micro (Ilustración 15) del equipo para intentar solucionar la falla de que no encendía el equipo.

El martes se continuó trabajando en el A25 en donde se determinó que aun con el cambio de la placa Micro no funcionaba correctamente entonces se solicitó una placa Micro y una fuente de voltaje nueva. El miércoles se atendió un llamado del Laboratorio Bueso Arias para revisar la conexión de la impresora del Alinity Hq ya que no permitía la impresión de los resultados. Se le realizó mantenimiento preventivo al equipo i1000SR (Ilustración 17) del hospital Cemesa y se calibró el brazo de pipeteo.

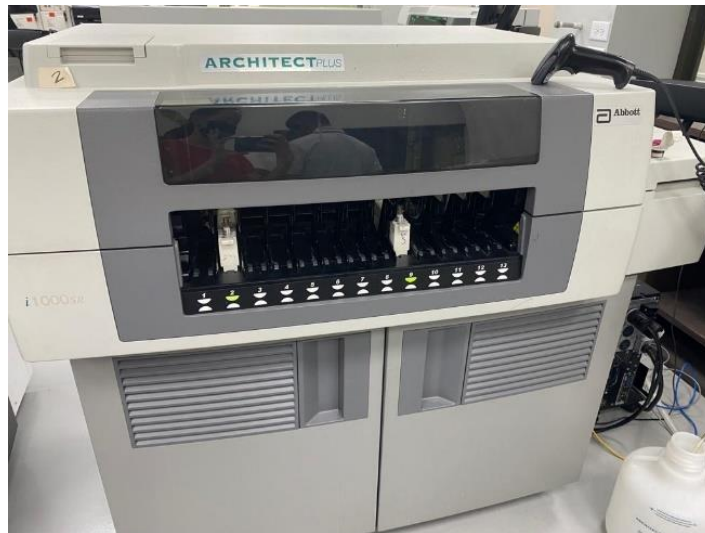
Ilustración 16: i1000SR de LBA

También se realizó el mantenimiento correctivo al equipo i1000sr del LBA en donde se cambió la placa Motor Drive del equipo debido a que no al sistema del washer buffer no se apagaba.

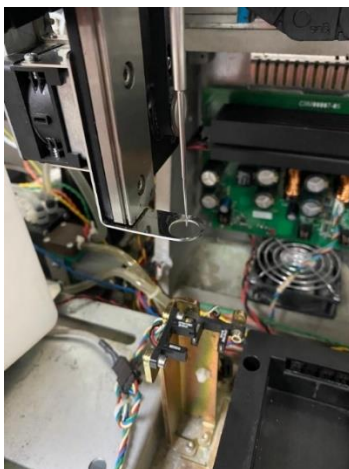
Ilustración 18: Sonda de A25

El jueves se realizó una visita técnica al hospital Lima Medical Center para diagnosticar una cabina de seguridad donde se determinó que la lámpara UV se encuentra en mal estado. También se colocó una nueva placa Micro al A25 que se encuentra en el taller y se procedió a realizar las calibraciones correspondientes de la sonda (Ilustración 18). El viernes se le realizó mantenimiento preventivo a un microscopio marca BioSystems en el Laboratorio Bueso Arias donde se hizo limpieza general y específicamente en los oculares y objetivos.

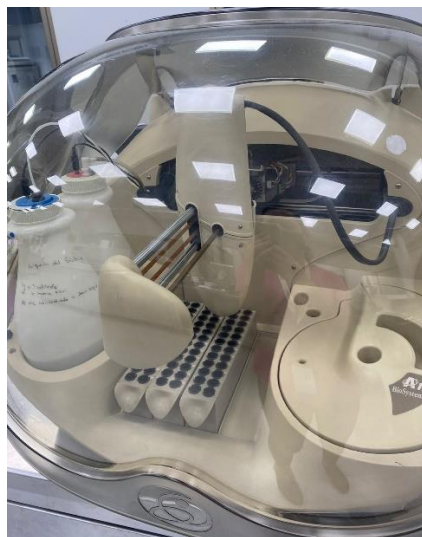
Ilustración 19: Analizador A15 de BioSystems

El lunes se realizó el plan de mantenimiento preventivo anual del CELLDYN RUBY donde se describe detalladamente las actividades a realizar, las cuales se dividen en: limpieza o cambio de partes, lubricación, verificaciones y calibraciones. El martes se inspeccionó el equipo A15 en donde se le cambió el firmware para ponerlo en función y se le realizaron las calibraciones necesarias (Ilustración 19).

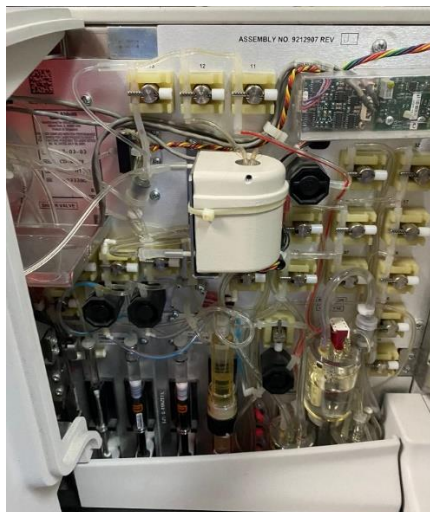
Ilustración 21: Parte interna del CELLDYN RUBY

El jueves se le realizó el cambio del número de factor del control N del equipo de hematología CELLDYN RUBY (Ilustración 21) del Hospital del Valle. También se continuó con el cambio de la placa de voltaje del A25 y realizar las calibraciones de la sonda.

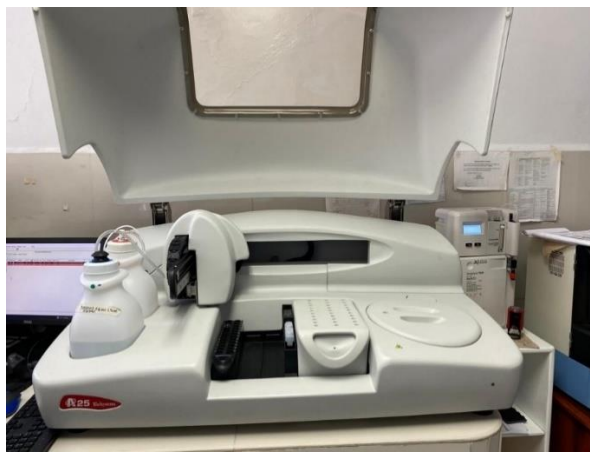
Ilustración 24: Equipo A25 en Laboratorio LABCO

El miércoles se viajó a Santa Rosa de Copán para la entrega del equipo A25 que se encontraba en la oficina. Se realizó la instalación del equipo (Ilustración 24) y luego se procedió a realizar pruebas para verificar su correcto funcionamiento. También se inspeccionó un A15 el cual se apagaba luego de varios minutos de ser encendido, en donde se le cambió la placa fotométrica del equipo.

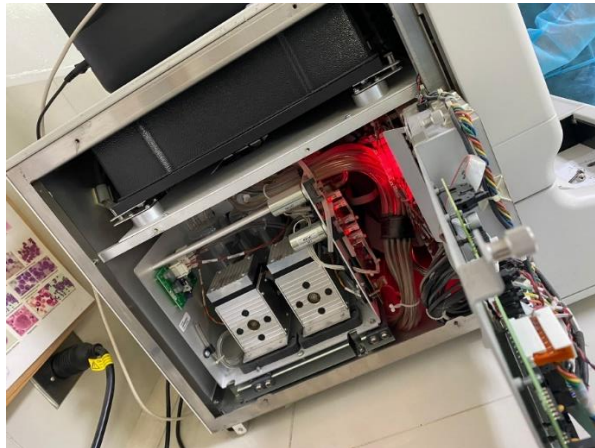
Ilustración 25: Parte Interna de CELL DYN RUBY

El jueves se inspeccionó el equipo CELL DYN RUBY que presentaba un sonido extraño, en donde se diagnosticó que la bomba de presión no se apagaba y era debido a una fisura en el acumulador de presión del equipo que se encontraba en la parte interna (Ilustración 25) de este.

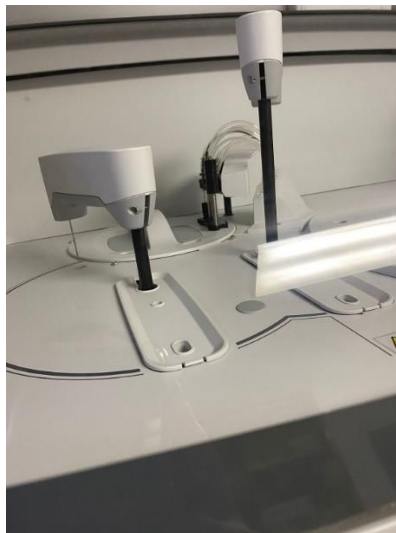
Ilustración 26: Sonda y agitador del BA200

También se limpió la estación de lavado (Ilustración 26) del equipo BA200 debido a que no realizaba la limpieza del rotor correctamente. El viernes se hizo la requisición a almacén de algunos repuestos para mantenimientos correctivos del fin de semana.

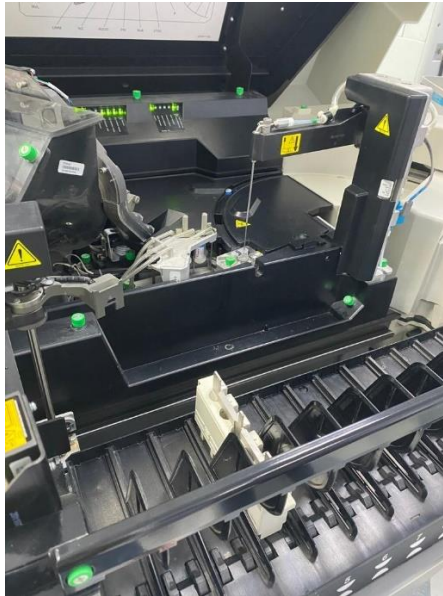
Ilustración 28: Parte Interna del i1000SR

El miércoles el equipo i1000SR del Hospital Bendaña presentó un problema con la gradilla, en donde el robot no sujetaba la gradilla correctamente. Se limpió el sujetador de la gradilla y se realizó la calibración del brazo de pipeteo (Ilustración 28) para asegurar una mejor toma de la muestra.

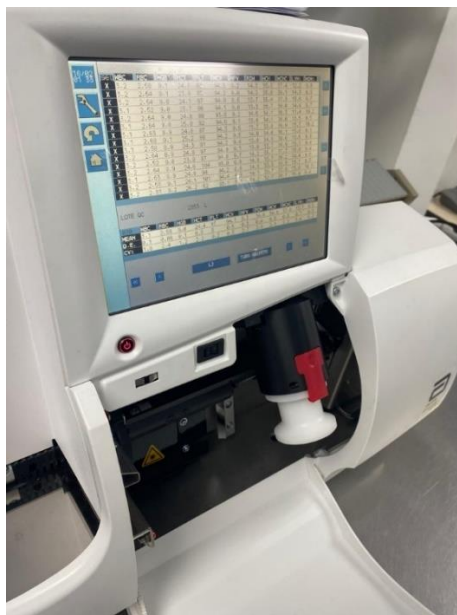
Ilustración 30: CELL DYN EMERALD 22AL

El jueves el equipo Emerald 22AL (Ilustración 30) del laboratorio Diagnos presentaba los resultados del hemograma arriba de la media lo cual se debía a que los controles no habían sido calibrados, se procedió a insertar los valores establecidos por el fabricante de los controles.

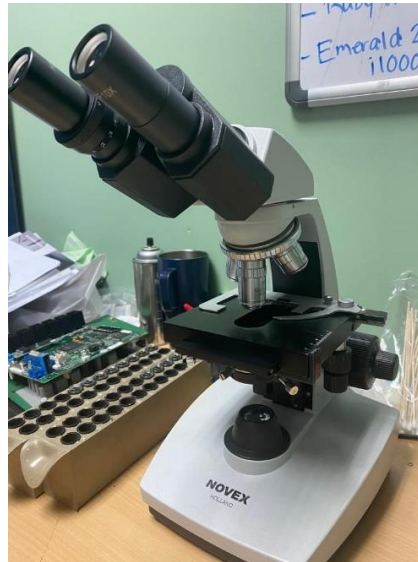
Ilustración 31: Microscopio Novex

También se realizó mantenimiento correctivo a un microscopio (Ilustración 31) que presentaba el tornillo macrométrico flojo y se debía a que uno de los 4 tornillos de la parte interna estaba fuera de su posición. Así mismo se ajustó el diafragma para que quedara centrado con los objetivos y se hizo una limpieza general del microscopio.

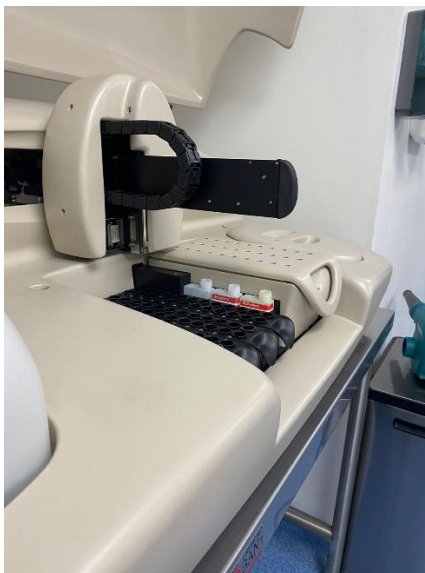
Ilustración 32: Analizador A25 de Diagnos Lab

El viernes se realizó una cotización de un filtro de 340 del sistema óptico del equipo A25 (Ilustración 32) para Diagnos Lab debido a que presentaba alarma de línea base. Se procedió a revisar el equipo y se cambió el filtro, pero el error persistía entonces se procedió a revisar la lámpara y se encontró que estaba dañada.

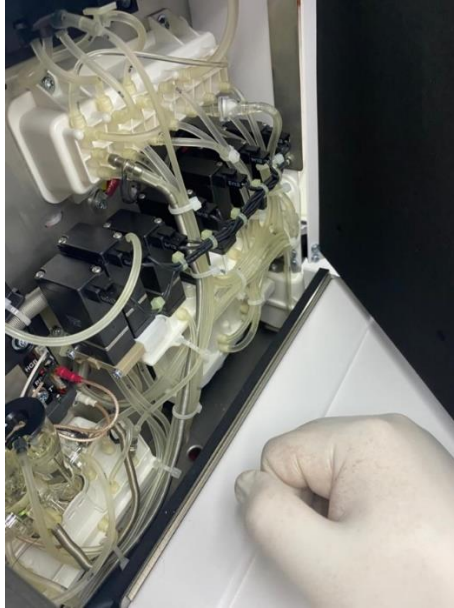
Ilustración 34: Manifold de válvulas del Emerald 22AL

El lunes se realizó mantenimiento preventivo a los equipos que se encuentran en el HDC de los cuales entre ellos se encontraban el Emerald 22 AL, CELL DYN RUBY y el i1000SR. El mantenimiento del Emerald 22AL (Ilustración 34) consistió en limpieza general del equipo, lubricación de partes móviles, verificación de modo abierto y cerrado y una corrida de los controles de calidad.

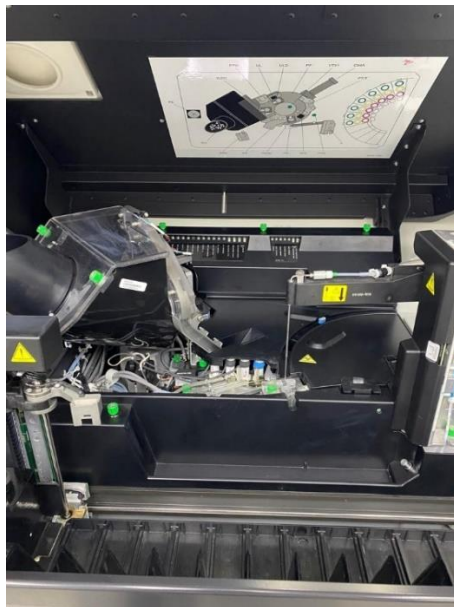
Ilustración 35: Parte interna del i1000sr

El mantenimiento del i1000sr (Ilustración 35) consistió en limpieza general del equipo, lubricación de partes móviles, se le cambio el agitador de reactivos y el filtro del buffer y se realizó la calibración del brazo de pipeteo. También se realizó limpieza y verificación de la UPS.

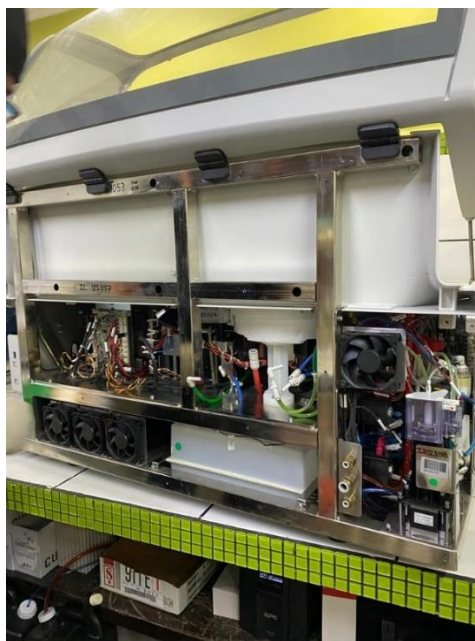
Ilustración 37: Parte interna del BA200

El martes se realizó mantenimiento preventivo del equipo BA200 (Ilustración 37) de Laboratorio Calix ubicado en El Progreso en donde se realizó limpieza general del equipo, limpieza de la estación de lavado, se ajustaron las posiciones de la sonda y del agitador y verificación de la parte neumática.

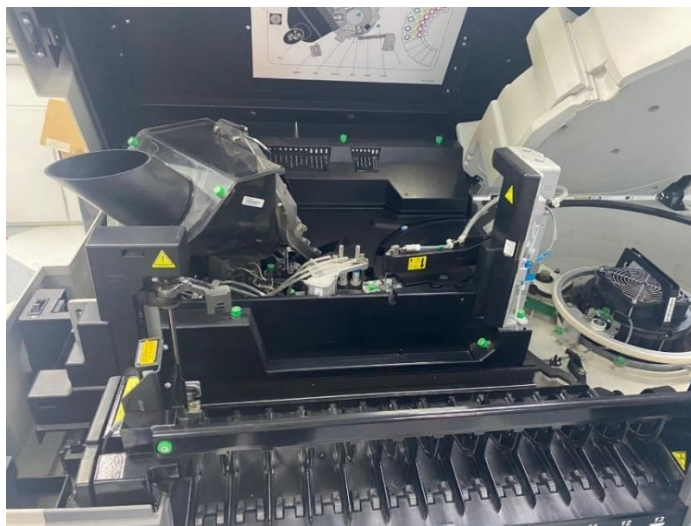
Ilustración 38: Analizador Architect i1000SR

El miércoles se realizó mantenimiento preventivo al equipo i1000sr (Ilustración 38) del Hospital Bendaña en donde se limpió el carrusel de reactivos, se reasentaron las tarjetas del equipo, se cambió el rotador de reactivos y se hizo verificación del sistema neumático del equipo. También se realizó el backup del equipo y limpieza de la UPS.

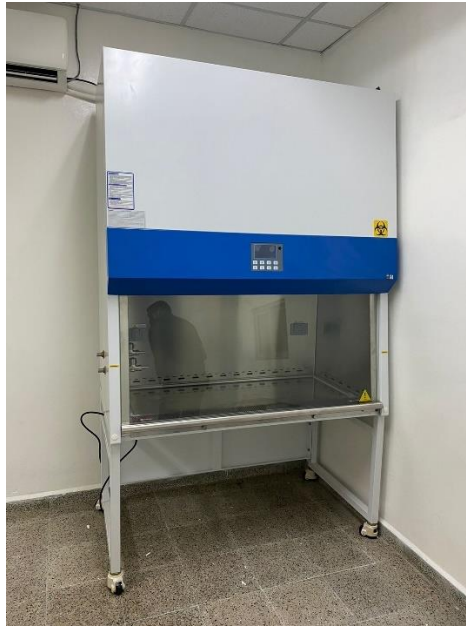
Ilustración 39: Cabina de bioseguridad BIOBASE

El jueves se realizó la instalación de una cabina de bioseguridad (Ilustración 39) en el Hospital Nacional Mario Catarino Rivas en donde se coordinó el traslado desde el almacén del hospital hasta el área donde iba a estar ubicada. Se instaló correctamente el equipo y se le explicó el correcto uso a la doctora encargada de utilizarlo.

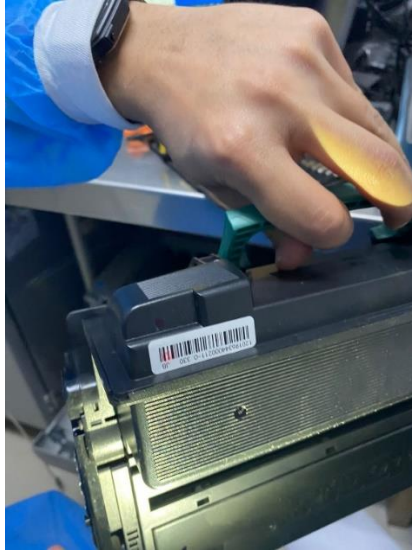
El viernes se realizó mantenimiento correctivo a una impresora del equipo Vitek 2 Compact debido a que las impresiones presentaban una mancha negra. Se procedió a inspeccionar la impresora y se le cambió el toner (Ilustración 40), luego se hicieron pruebas de impresión y ya salían bien.

Ilustración 40: Toner de impresora

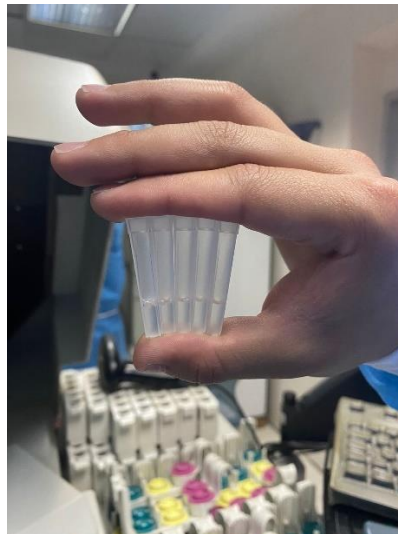
También se realizaron pruebas de precisión de dispensación de pretrigger y trigger del equipo Architect i1000SR, las cuales consistieron en dispensar agua destilada en 5 cubetas de reacción (Ilustración 41) y comprobar que la dispensación fuera uniforme en todas.

Ilustración 41: Cubetas de reacción del i1000SR

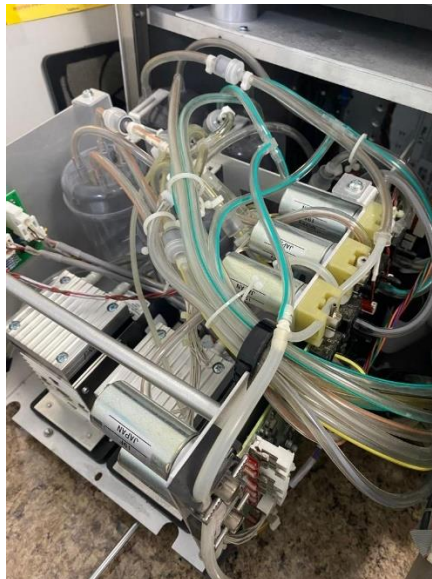
El lunes se realizó inventario y limpieza general del taller de servicio técnico en donde se organizaron los repuestos y herramientas. También se revisó el Ruby (Ilustración 42) de Cemesa ya que nuevamente presentaba el error de atascamiento de tubo.

Ilustración 42: Sistema neumático interno del Ruby

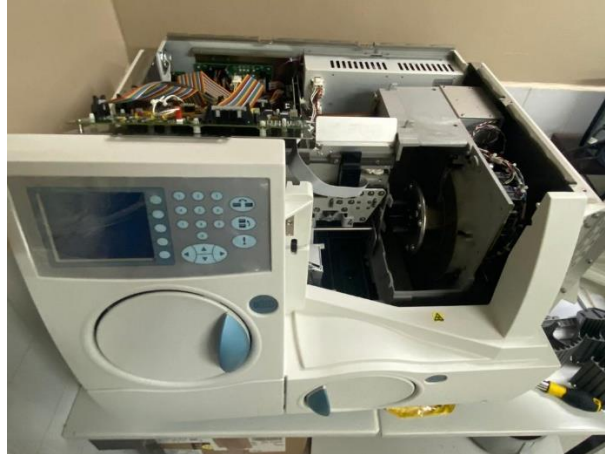
Ilustración 43: Equipo Vitek 2 Compact

El martes se realizó un mantenimiento preventivo del Vitek 2 Compact (Ilustración 43) del HMCR el cual consistió en cambio de la banda de tiempo del carousel, limpieza general y lubricación de partes móviles.

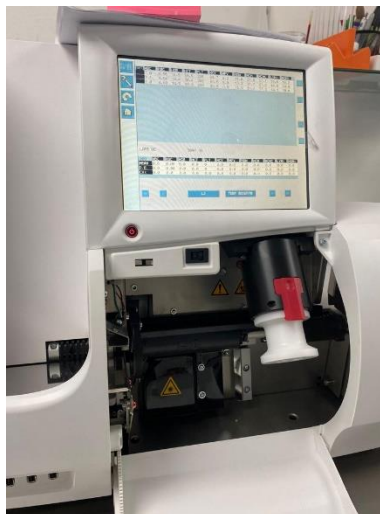
El miércoles se realizó el ajuste del factor de calibración de los glóbulos rojos del equipo Emerald 22AL (Ilustración 44) de Diagnos Lab. Esto se realizó debido a que los resultados del hemograma estaban fuera de los rangos establecidos.

Ilustración 44: Analizador Emerald 22AL

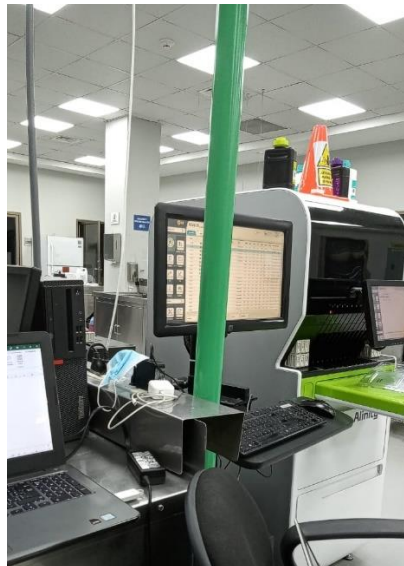
Ilustración 46: Analizador Alinity Hq

El jueves se realizó la actualización del software del Alinity Hq (Ilustración 46) de LBA la cual consistió en seguir una guía paso a paso que indicaban el procedimiento a seguir.

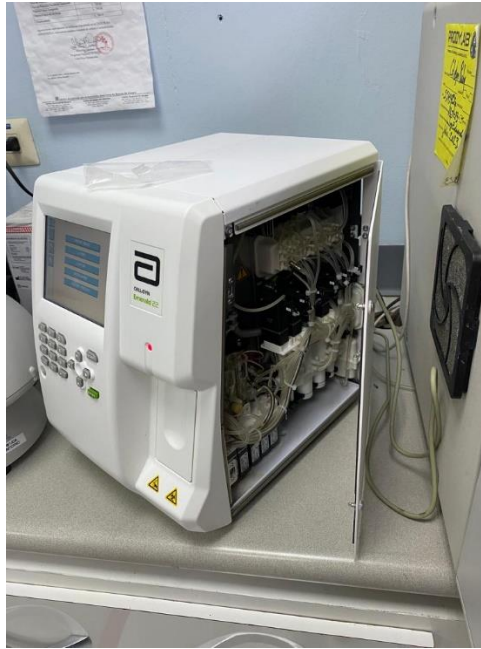
Ilustración 47: Analizador Emerald 22

El viernes se hizo el cambio de UPS del Ruby del Hospital Bendaña ya que presentaba una alarma debido a que una batería estaba fallando. También se realizaron las calibraciones con los controles de calidad al equipo Emerald 22 (Ilustración 47) ya que los resultados estaban muy elevados.

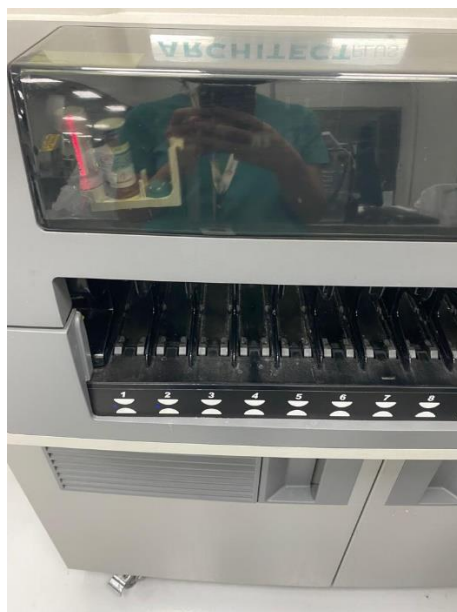
El martes se atendió un llamado de emergencia en donde comunicaron que el i1000SR (Ilustración 49) no estaba realizando la lectura de los reactivos, lo cual ocasionaba la alarma en la que indicaba que el equipo no contenía el reactivo y no podía realizar el análisis de la muestra. Se procedió a realizar la calibración de lector de código de barras y el error persistía. Finalmente, se encontró que era error de usuario ya que estaba colocando las etiquetas al revés.

Ilustración 49: Lectura de los reactivos del i1000SR

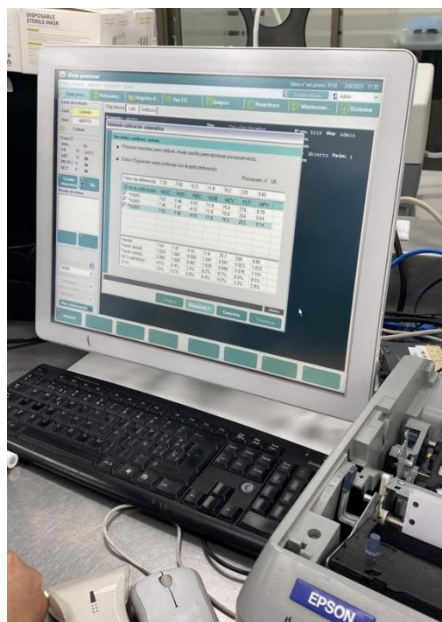
El miércoles se realizaron las calibraciones con los controles de calidad del equipo Ruby (Ilustración 50) del Laboratorio Bueso Arias. En donde se realizó una corrida de controles y se hicieron las calibraciones con el modo abierto y cerrado utilizando muestras de pacientes. Esto se realizó debido a que los resultados se encontraban arriba de la media lo cual no es lo correcto y puede causar errores al momento de obtener los resultados de las muestras de los pacientes.

Ilustración 50: Calibración con los controles de calidad

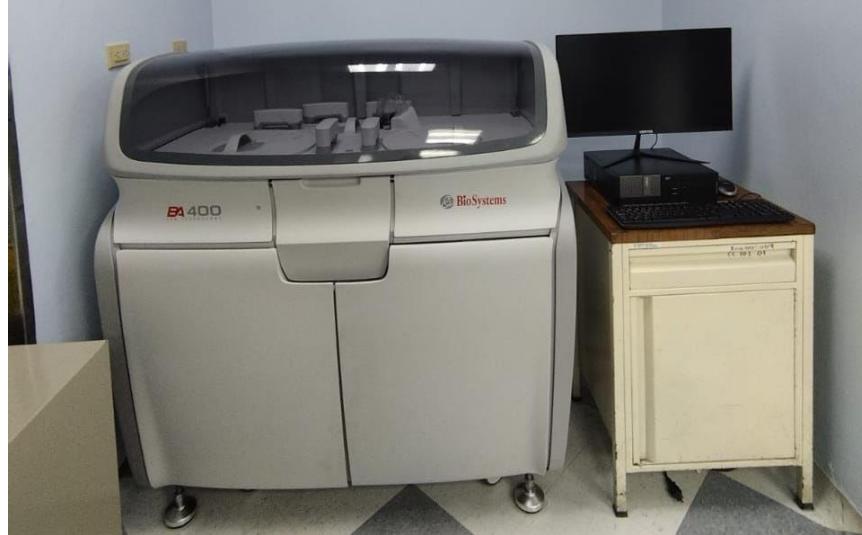
Ilustración 52: Analizador Ba400 de BioSystems

También el jueves en la tarde se realizó la instalación del equipo Ba400 (Ilustración 52) en el Hospital Bendaña en donde se entregó el equipo, una UPS y una PC con todos sus elementos necesarios para su funcionamiento.

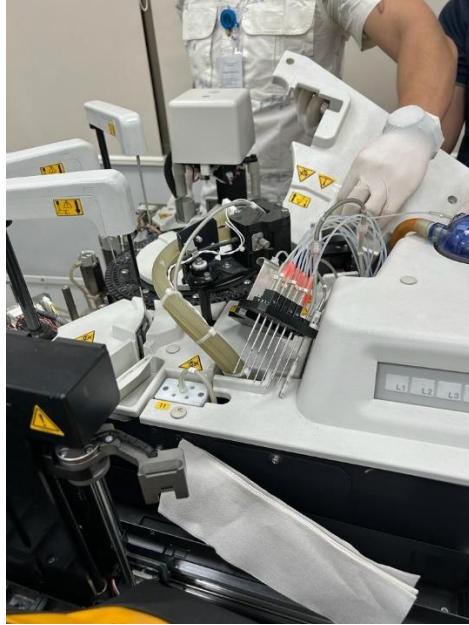
El martes se realizó mantenimiento correctivo al equipo c4000 (Ilustración 56) en donde se le cambiaron 3 celdas peltiers de la nevera debido a que no estaba enfriando. Se realizaron las calibraciones necesarias, se hizo limpieza general del equipo, lubricación de partes móviles y se limpió la estación de lavado.

Ilustración 56: Estación de procesamiento del analizador Architect c4000

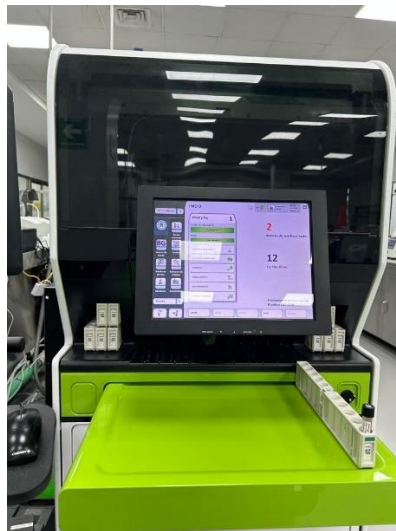
El miércoles se diagnosticó al equipo Alinity Hq (Ilustración 57) de LBA el cual presentaba problemas con los resultados de RBC. Se le realizó una limpieza extendida y se le cambió un acople de la manguera de dilución de RBC.

Ilustración 57: Analizador Alinity Hq

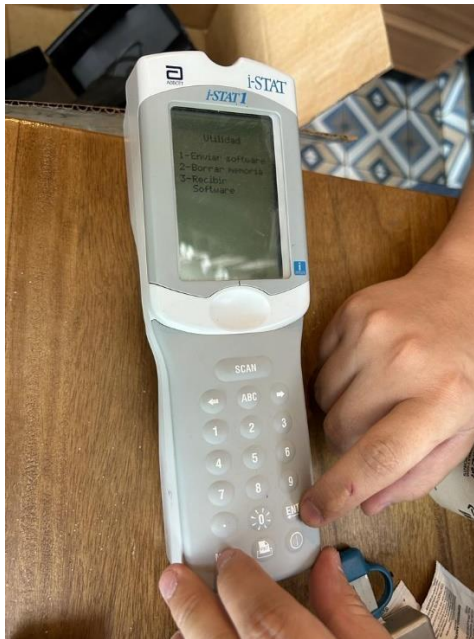
Ilustración 59: Analizador de gases arteriales ISTAT 300

El viernes se realizó el diagnóstico del ISTAT 300 (Ilustración 59) en donde no permitía realizar un análisis debido a que se apagaba inmediatamente, se encontró que la batería estaba mala y fue reemplazada por una nueva. También se viajó a Tela para realizar mantenimiento correctivo del A15 (Ilustración 60) de SEMEV en donde se presentaba el error que la sonda estaba pegando con los botes de reactivos y se procedió a realizar las calibraciones necesarias para recordar sus posiciones.

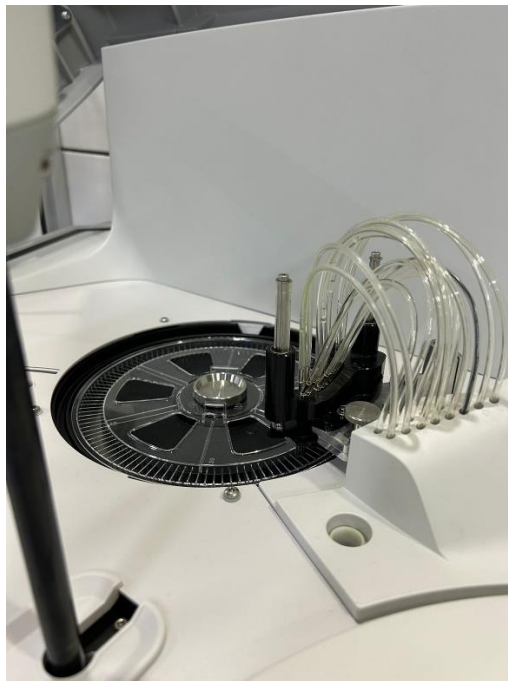
Ilustración 61: Estación de lavado del BA200

El lunes se realizó el ajuste de la estación de lavado del equipo BA200 (Ilustración 61) de Laboratorio Calix en El Progreso. Este se encarga de limpiar por completo el rotor de reacciones para posteriormente ser utilizado en el procesamiento de las muestras.

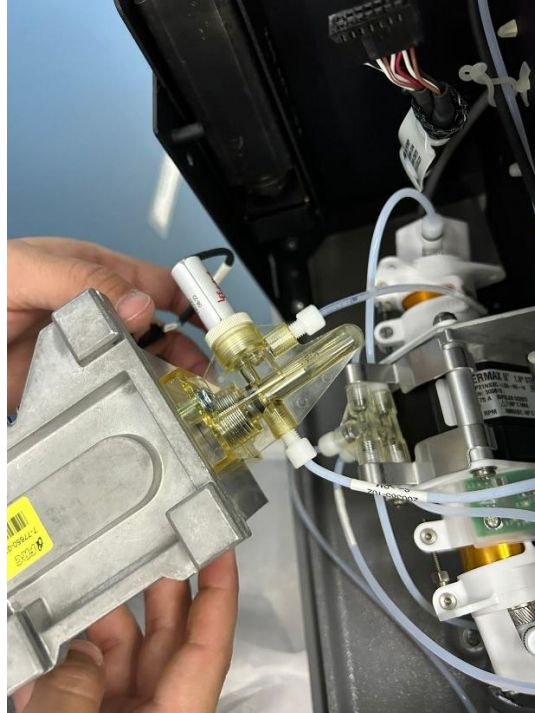
Ilustración 62: Bomba de la Jeringa del i1000SR

El martes se realizó mantenimiento correctivo al Architect i1000SR del Hospital del Caribe en donde se le cambió la bomba de la jeringa ya que no permitía que la bomba del buffer trabajara y esto no permitía que el equipo iniciara correctamente.

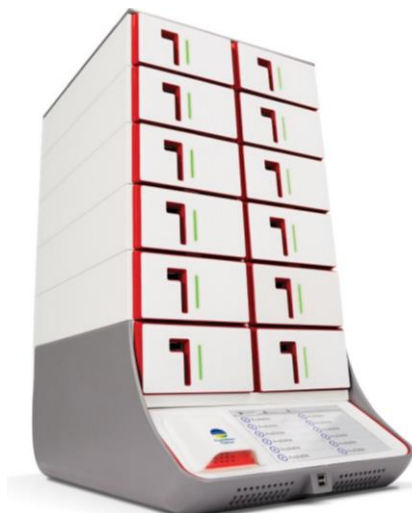
Ilustración 64: Analizador FilmArray Torch

El jueves se realizó el cambio de módulo del FilmArray Torch del Hospital del Valle debido a que este no funcionaba correctamente y es un equipo en donde no se le puede realizar mantenimiento, sino que se le reemplaza por completo el módulo y se envía a fábrica para que ellos realicen las reparaciones necesarias.

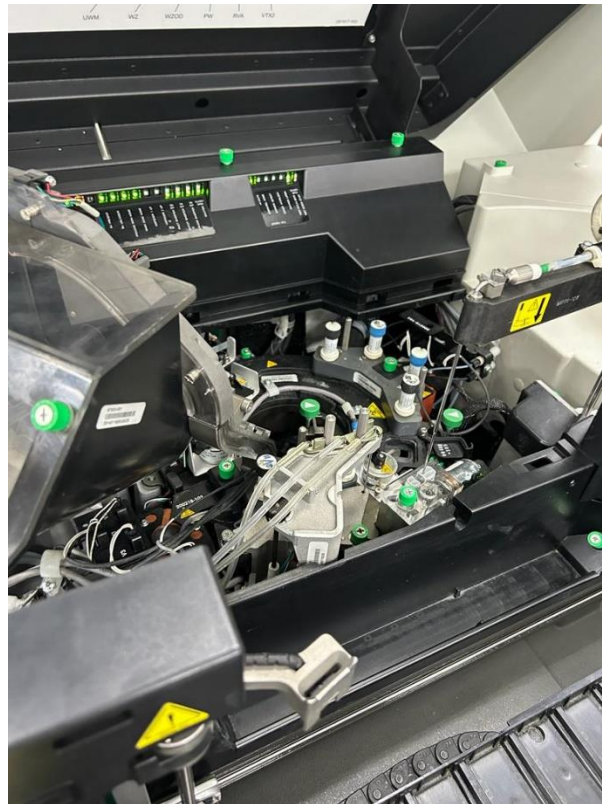
Ilustración 65: Process Path del i1000SR

El viernes se realizó el mantenimiento correctivo al equipo i1000SR de LBA el cual presentaba atascamiento en el process path (Ilustración 65), lo cual no permitía iniciar el equipo ya que al momento de iniciar este mueve el process path para remplazar las cubetas de reacción. Se cambió un diverter que estaba dañado y este es el que permite el movimiento del process path.

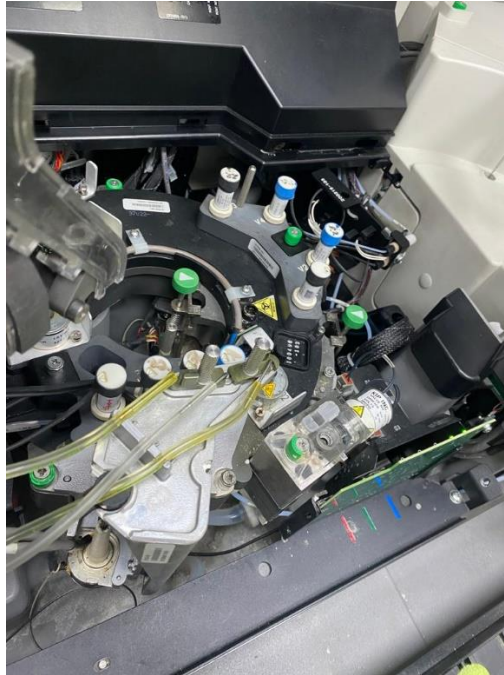
Ilustración 67: Válvulas y estación de lavado Architect i1000SR

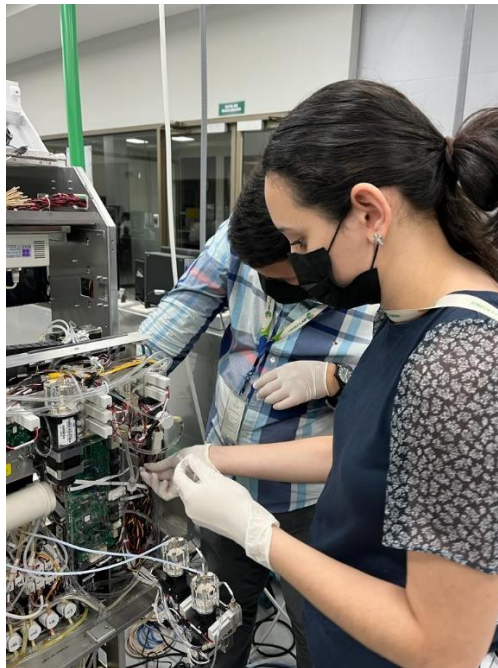
Ilustración 68: Cambio de válvula check del sistema neumático del Alinity Hq
