**UNIVERSIDAD TECNOLÓGICA CENTROAMERICANA**

**BMD504 PRÁCTICA PROFESIONAL**

**HOSPITAL EVANGÉLICO**

**INGENIERO EN BIOMÉDICA**

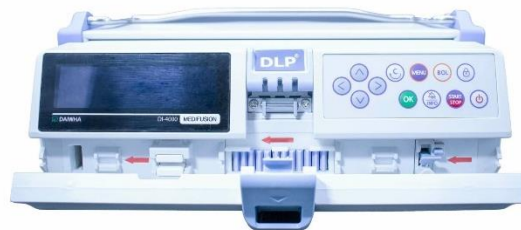
**Ilustración 3 - Bomba de infusión**

Bomba lineal peristáltica: Esta variante de bomba de infusión ha experimentado diversas adaptaciones en su diseño con el propósito de alcanzar niveles de precisión comparables a las bombas de desplazamiento positivo. Estas bombas ejercen una presión superior en el equipo para mejorar la exactitud de la infusión.

Bomba peristáltica rotativa: Esta bomba de infusión se utiliza para la administración intravenosa de ciertos medicamentos, aunque su aplicación más común se encuentra en la administración de alimentos, como en el caso de la nutrición parenteral. Asimismo, se emplea en la infusión de sangre en entornos quirúrgicos, como durante la realización de un bypass o la separación de células del plasma.

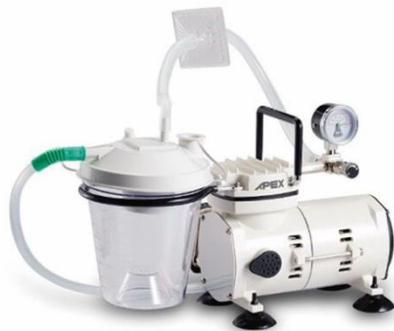
**Ilustración 4 - Bomba de infusión**

El aspirador es un dispositivo que, a través de un sistema de succión generado por presión negativa mediante el uso de una sonda, realiza la aspiración y limpieza de secreciones, sangre u otros materiales presentes en las vías respiratorias superiores (Ilustración 4). (Emergencia Sanitaria, 2007)

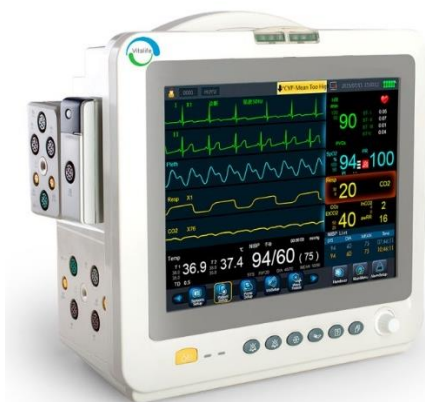
**Ilustración 5 - Monitor de signos vitales**

El monitor de signos vitales se configura como un dispositivo médico especializado diseñado para la vigilancia continua de los signos fisiológicos vitales en pacientes adultos y pediátricos. Su estructura comúnmente integra una serie de módulos destinados a la medición en tiempo real de diversos parámetros, posibilitando un análisis holístico del estado del paciente (Ilustración 5). (admin, 2022)

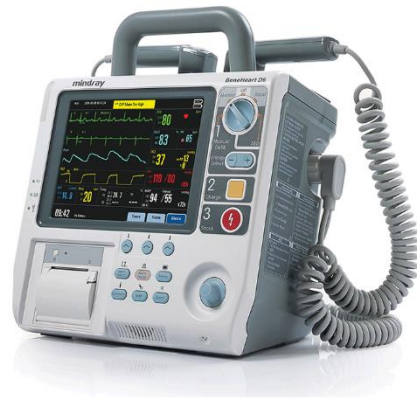
**Ilustración 6- Desfibrilador**

El desfibrilador es un dispositivo que, al recibir energía eléctrica proveniente de una fuente de alimentación, ya sea una batería o la red eléctrica, acumula dicha energía para liberarla de

manera controlada al activar simultáneamente interruptores de descarga. Esta liberación se lleva a cabo en forma de una onda de desfibrilación, la cual es transferida al tórax del paciente mediante dos palas de amplia superficie. El objetivo de este proceso es que la onda atraviese el corazón de manera efectiva (Ilustración 6). (Palleiro, 2007)

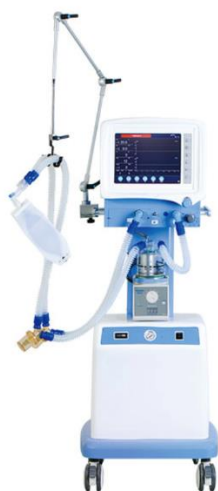
**Ilustración 7- Ventilador Mecánico**

La ventilación mecánica representa un tratamiento de soporte vital en el que se emplea un dispositivo mecánico para suministrar asistencia ventilatoria y oxigenación. Este proceso facilita el intercambio gaseoso y alivia el trabajo respiratorio de pacientes con insuficiencia respiratoria. El ventilador mecánico, al generar una gradiente de presión entre dos puntos (boca/vía aérea – alvéolo), induce un flujo durante un tiempo determinado. Este flujo, a su vez, origina una presión que debe superar las resistencias al flujo y las propiedades elásticas del sistema respiratorio, resultando en un volumen de gas que entra y luego sale del sistema del paciente (Ilustración 7). (Tecnomedicina, 2020)

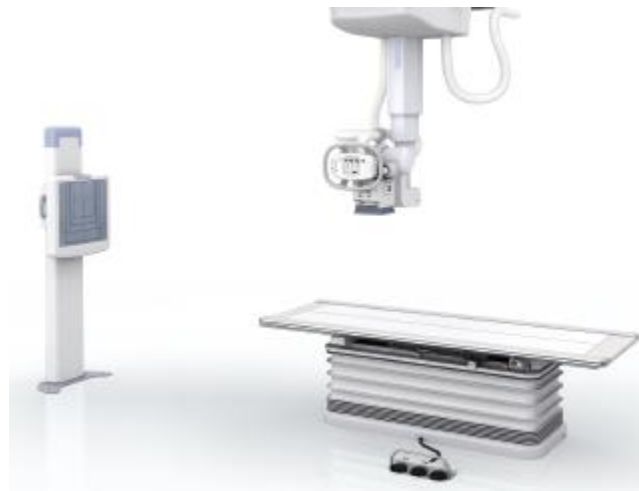
**Ilustración 9 - Rayos x**

Los rayos X constituyen una forma de radiación electromagnética que, al atravesar cuerpos opacos, genera imágenes que pueden ser documentadas en medios como películas radiográficas o sistemas computarizados. La variación en la cantidad de radiación absorbida por las estructuras, determinada por su densidad, se traduce en la representación de las imágenes en distintos niveles tonales de blanco y negro (Ilustración 9). (HCTMRUSSI, 2017)

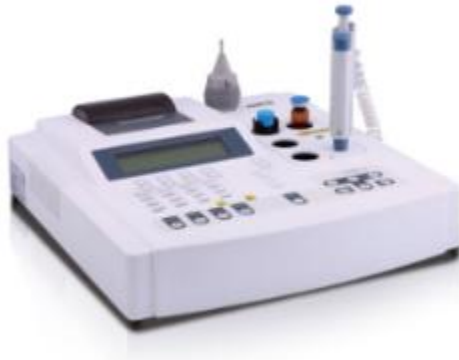
**Ilustración 10 - Analizador de coagulación**

Un Analizador de Coagulación es un dispositivo de laboratorio que permite la medición precisa y exacta de los factores de coagulación. Estos factores son elementos esenciales necesarios para la ejecución adecuada de la cascada de coagulación en el organismo. Además de medir los factores de coagulación, el analizador evalúa productos derivados del proceso de coagulación. Esta funcionalidad facilita la identificación de posibles anomalías que podrían

dar lugar a trastornos como sangrado excesivo o trombosis (Ilustración 10). (Analizadores de laboratorio, 2021)

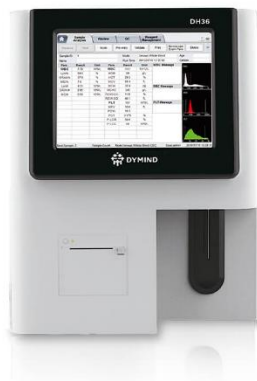
**Ilustración 11 - Analizador hematológico**

Un analizador hematológico es un dispositivo que posibilita la realización de un hemograma completo. En términos más específicos, lleva a cabo un análisis cualitativo y cuantitativo de los glóbulos rojos (eritrocitos), glóbulos blancos (leucocitos) y plaquetas (trombocitos) (Ilustración 11). (Analizadores de laboratorio, 2021)

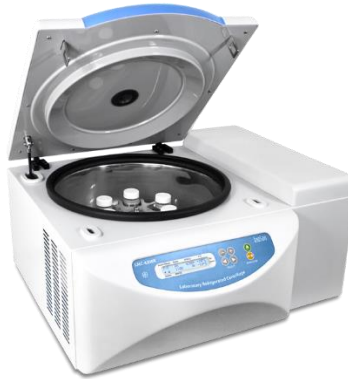
**Ilustración 12- Centrífuga**

La centrífuga es un dispositivo de laboratorio que induce movimientos de rotación con el propósito de separar los componentes de una sustancia (Ilustración 12). (Químico, 2015)

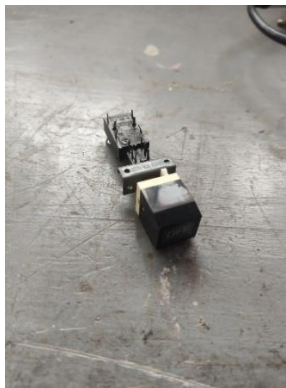
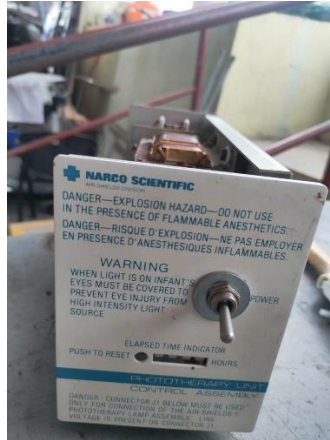
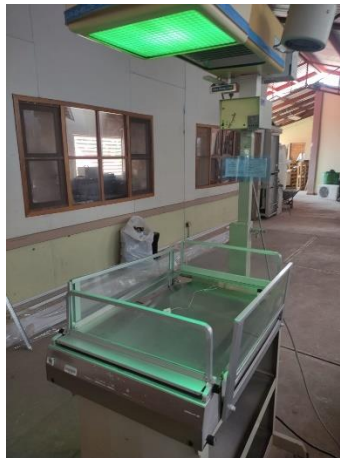
Una incubadora presentaba fallos en el switch, este se quedaba atorado al momento de presionarlo. Debido a que el equipo es muy antiguo, ya no se encuentran repuestos de este mismo, por ende, se le adapto un switch de otro equipo (Ilustración 13,14,15).

**Ilustración 13 – Switch en mal estado**

**Ilustración 14 – Switch reemplazado**

**Ilustración 15 – Incubadora nuevamente operativa**

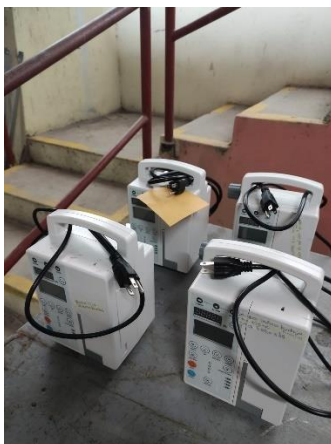
Se llevaron seis bombas de infusión al taller de mantenimiento, estas estaban rotulados con diferentes problemas con los sensores, al realizar las respectivas pruebas de precisión, oclusión y de burbujas en la línea todas pasaron las pruebas sin ningún problema, llegando a la conclusión que podría ser el usuario que maneja el equipo el que causa estas alarmas o el set de venoclisis utilizado (Ilustración 16).

**Ilustración 16 – Bombas de infusión revisadas**

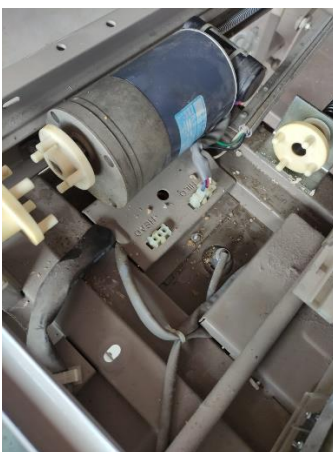
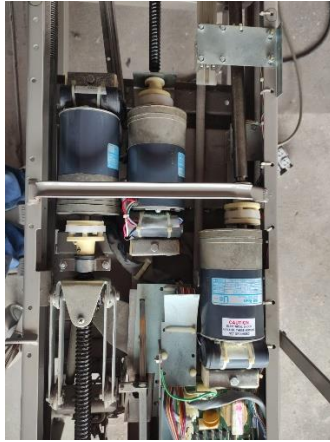
El empaque que trae los motores de esta cama estaba totalmente destruido, por esta razón la cama se atoraba y daba golpes en el chasis de esta misma. Se crearon nuevos empaques para los motores y la cama quedo funcional sin ningún golpe o ruido (Ilustración 17,18).

**Ilustración 17 – Empaques del motor destruidos**

**Ilustración 18 – Motores con sus respectivos empaques**

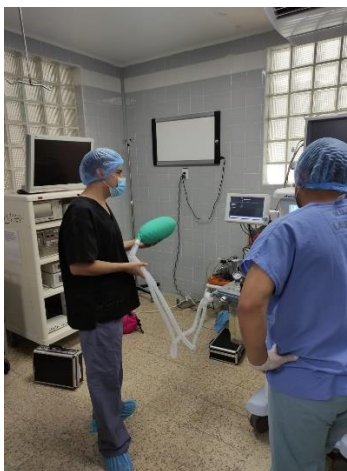
En el comienzo de la semana se recibió una visita por parte de INEQ Médica para realizar el último mantenimiento preventivo a una máquina de anestesia dentro de la garantía, en la cual se ayudó a realizar las pruebas y a cambiar el sensor de inspiración y expiración (Ilustración 19, 20).

**Ilustración 19 – Mantenimiento preventivo en máquina de anestesia**

**Ilustración 20 – Pruebas realizadas**

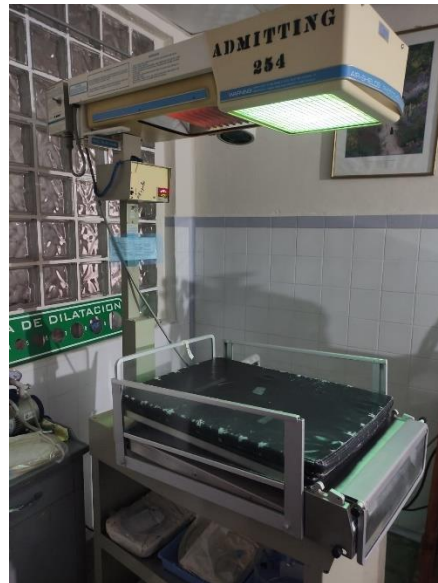
Se atendió la solicitud de mantenimiento de una incubadora en la cual la resistencia encargada de generar calor para el calentamiento del recién nacido dejó de funcionar. Durante la revisión, se constató que el relé recibía corriente, pero no la estaba distribuyendo. Al desmontarlo, se identificó que la base presentaba un cortocircuito, provocando la interrupción del voltaje. Al examinar el diagrama de conexiones, se notó que faltaba una conexión al sensor de temperatura. Se procedió a cambiar la base y realizar la conexión adecuada, el equipo volvió a operar con normalidad nuevamente (Ilustración 21,22,23).

**Ilustración 21 – Revisión del relé**

**Ilustración 22 – Base en mal estado**

**Ilustración 23 – Equipo nuevamente operativo**

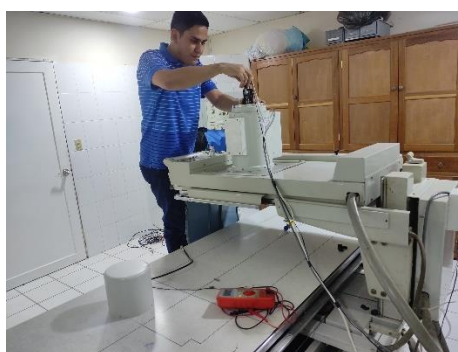
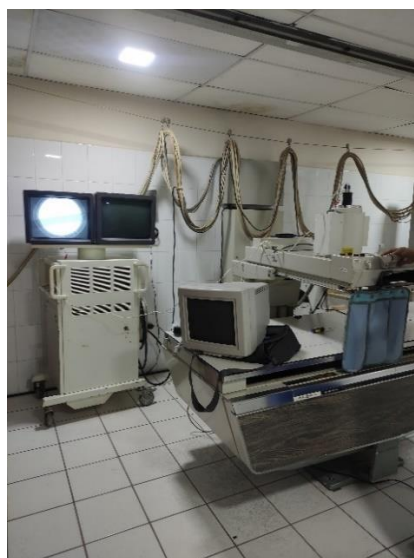
Posteriormente, se procedió a evaluar la cámara encargada de capturar la imagen, confirmándose que esta mostraba la imagen de manera adecuada durante las pruebas. Al revisar el cable de conexión entre la cámara y el monitor, se identificaron daños, por lo que se llevó a cabo su reemplazo. Se exploró la posibilidad de actualizar el sistema utilizando un adaptador y un monitor más moderno; sin embargo, el adaptador no transmitió la imagen y se mantuvo con el monitor antiguo (Ilustración 24,25).

**Ilustración 24 – Revisión de Cámara**

**Ilustración 25 – Equipo operando normalmente**

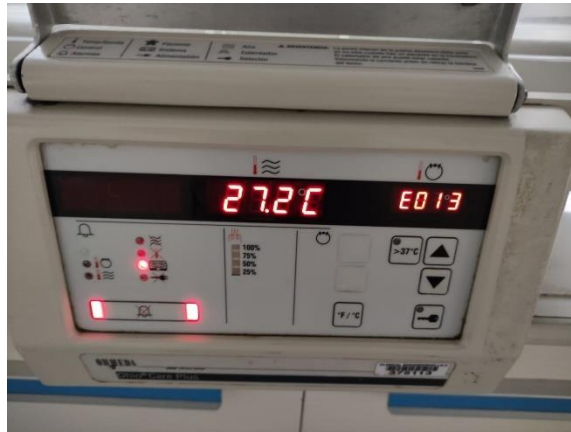
A principios de la semana, se recibió un aviso sobre una incubadora que continuamente activaba la alarma, y en la pantalla se mostraba el código de error E13. Al consultar el manual, se encontró que era necesario verificar el interruptor térmico, el cual fue sometido a pruebas y demostró un funcionamiento adecuado. Posteriormente, se procedió a seguir la segunda indicación, que sugería revisar el relé de estado sólido. Tras realizar pruebas, se confirmó que este también operaba correctamente. En consecuencia, se llegó a la conclusión de que el microcontrolador está emitiendo una señal falsa, indicando un fallo en el mismo. Se realizó el pedido de la placa correspondiente para el equipo y se está a la espera de su entrega (Ilustración 26).

**Ilustración 26 – Error en la incubadora**

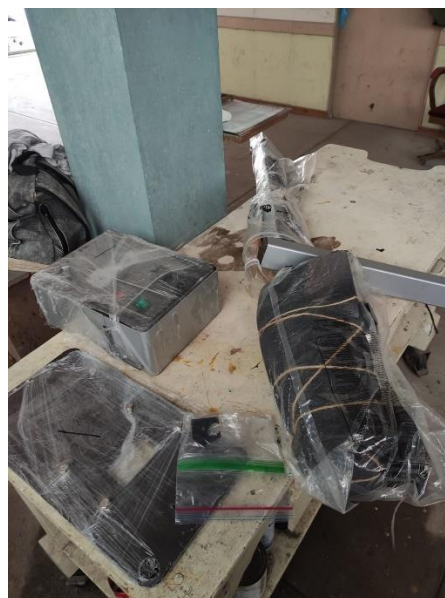
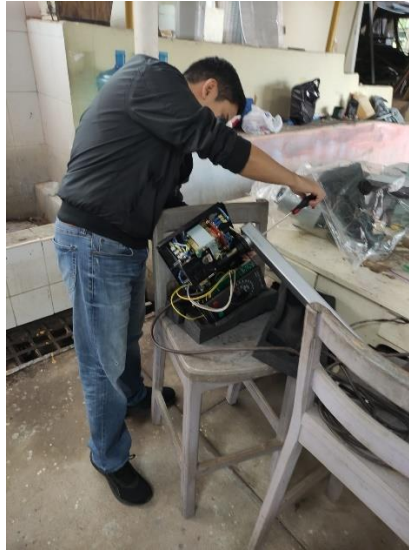
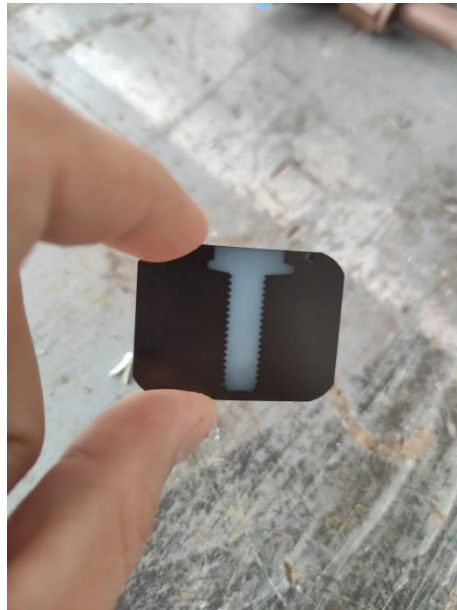
Se recibió un equipo de radiografía dental completamente desarmado, con la finalidad de evaluar su funcionalidad para determinar su utilización o descarte. Dada la antigüedad del equipo, la carencia de manuales, tanto físicos como disponibles en línea, se presentó como un desafío; sin embargo, se logró ensamblar de manera adecuada. Durante este proceso, se observó la ausencia de un dispositivo de disparo. Para abordar esta carencia, se adaptó un disparador disponible en el taller y se llevaron a cabo las pruebas correspondientes. El equipo quedó en un estado completamente funcional. En las observaciones del informe, se destacó la necesidad de adquirir un disparador específico para el equipo (Ilustración 27,28,29).

### **Ilustración 27 – Equipo de rayos x dental**

### **Ilustración 28 – Equipo armado**

### **Ilustración 29 – Prueba de equipo**

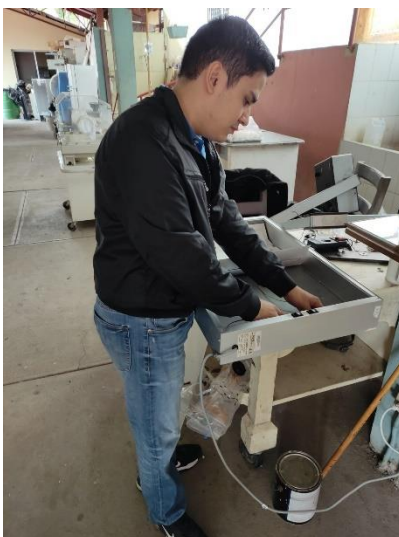
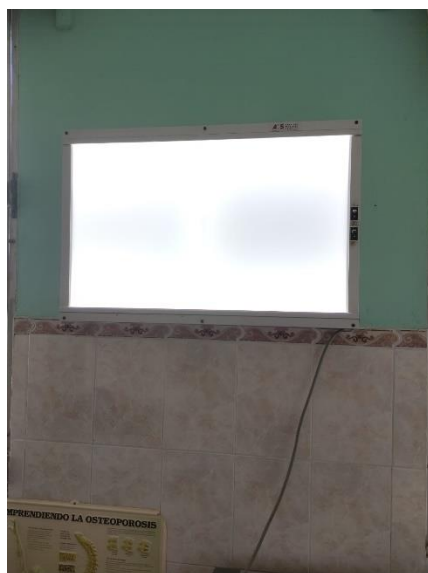
Se recibió un aviso respecto a un negatoscopio que presentaba un mal funcionamiento. Durante la inspección, se identificó que los tubos fluorescentes estaban deteriorados, y no se disponía de

repuestos. Ante esta situación, se optó por realizar una adaptación utilizando luces LED. Esta adaptación resultó en la restauración completa de la funcionalidad del equipo (Ilustración 30,31).

**Ilustración 30 – Adaptando luces led al negatoscopio**

**Ilustración 31 – Negatoscopio funcional**

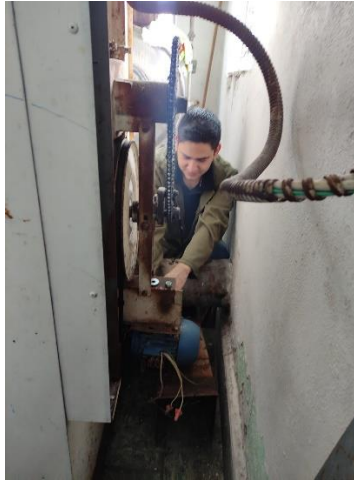
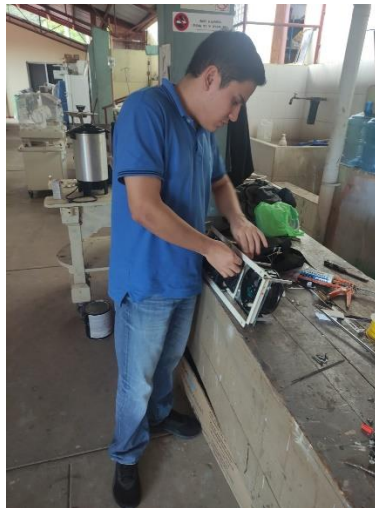
Debido a la ausencia de las hélices que generaban el flujo de aire, las resistencias se sobrecalentaban, provocando el apagado del equipo. Para abordar este inconveniente, se diseñó una base para la instalación de ventiladores de 115 V, evitando así el sobrecalentamiento de las resistencias. Con estas adaptaciones, la operatividad del equipo se restableció a la normalidad; no obstante, se planifica reemplazar ambos componentes con unidades nuevas en un futuro cercano (Ilustración 32,33).

**Ilustración 32 – Cambio de motor**

**Ilustración 33 – Cambio de ventiladora**

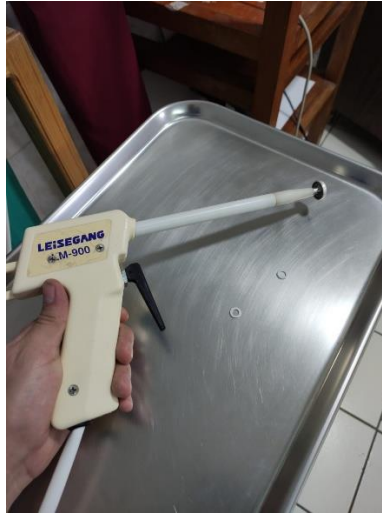
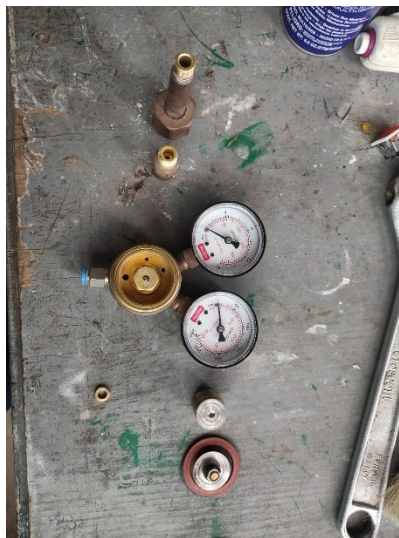
Se llevó a cabo un mantenimiento correctivo en una pistola de crioterapia, la cual mostraba desgaste en los empaques y manifestaba una fuga. Como medida correctiva, se procedió a sustituir los empaques afectados, restaurando así la funcionalidad integral del equipo. Adicionalmente, se realizaron inspecciones en varios manómetros, descartando la mayoría de ellos tras evaluaciones pertinentes (Ilustración 34,35).

**Ilustración 34 – Empaques de pistola de crioterapia**

**Ilustración 35 – Limpieza de manómetro**

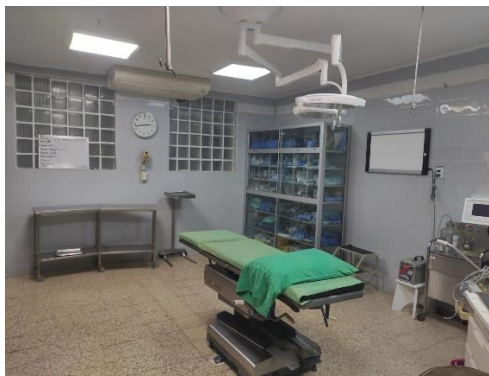
**Ilustración 36 – Quirófanos antes**

Se realizaron trabajos de renovación en el quirófano, en el cual se consultaron sobre detalles la sustitución del piso y se retocaron detalles como la pintura. Además, se implementaron adaptaciones para adecuar el espacio a las nuevas mesas quirúrgicas y la curva sanitaria. Se ofrecieron recomendaciones para considerar en el futuro, entre las cuales se incluyeron sugerencias como la eliminación de azulejos y ventanas (Ilustración 36,37).

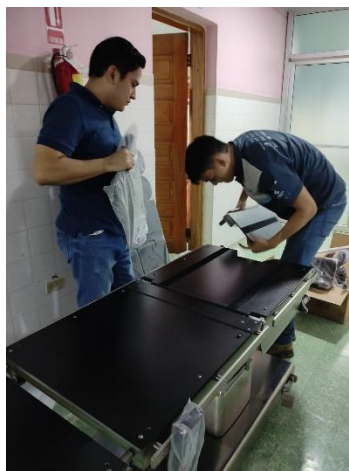
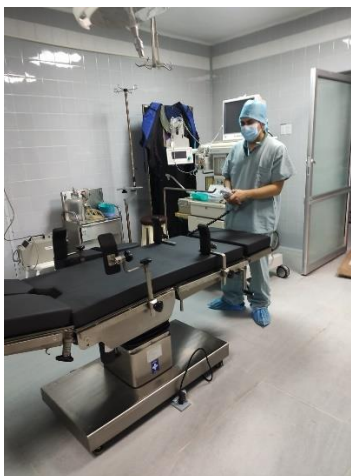
Se recibieron dos mesas quirúrgicas destinadas al quirófano por parte de IMECSA, las cuales fueron ensambladas y preparadas para la instalación. Posteriormente, se recibió la capacitación correspondiente sobre su manejo y mantenimiento. La instalación final tuvo lugar al día siguiente debido a la persistencia de humedad en el porcelanato del quirófano, lo cual implicaba riesgo de fractura. El día siguiente, se procedió con la instalación definitiva, se brindó capacitación al personal y el equipo quedó operativo (Ilustración 38,39).

**Ilustración 38 – Ensamble de mesa quirúrgica**

**Ilustración 39 – Instalación y pruebas**

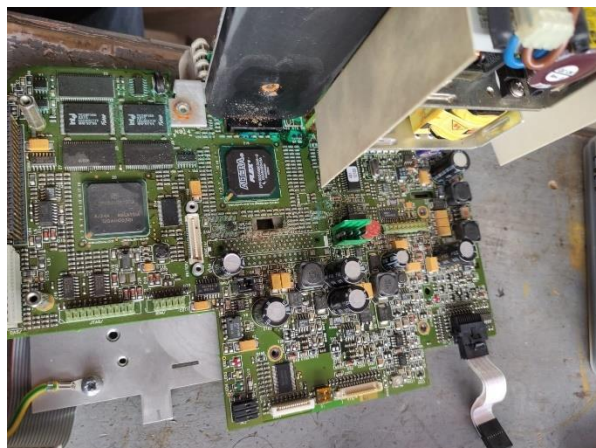
Se recibió un monitor de signos vitales GE Dash 2000 que presentaba un problema para leer ECG. Al consultar el manual, se sugirió el reemplazo directo de la placa del módulo, y afortunadamente, se contaba con una pieza de repuesto para dicho equipo. Sin embargo, tras realizar el cambio, no se observaron mejoras; el monitor aún no lograba leer ECG. Ante esta situación, se decidió sustituir la totalidad de la placa, momento en el cual se constató que la batería había experimentado una explosión, generando derrame de líquido corrosivo que afectó la integridad de la placa. La placa de repuesto también mostró signos de corrosión, y aunque se llevó a cabo la prueba, el equipo no respondió de manera adecuada. Como resultado, se determinó que el monitor no era viable para su reparación y se recomendó su descarte (Ilustración 40,41).

### Ilustración 40 – Corrosión en la placa

### Ilustración 41 – El equipo sigue presentando el error

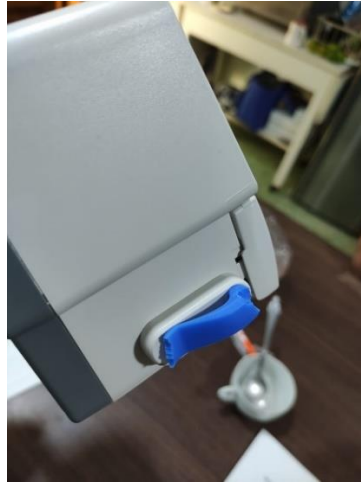
Se recibió una bomba de infusión de INEQ; no obstante, al realizar una inspección detallada, se observó que carecía de la batería necesaria. Al día siguiente, la bomba fue devuelta. En la segunda entrega, la bomba incluía la batería requerida, pero se identificó un daño en el mecanismo de sujeción de la venoclisis. Dado que no se requería con carácter de urgencia, se optó por su devolución. En la actualidad, se encuentra en espera de la bomba de infusión (Ilustración 42).

**Ilustración 42 – Bomba nueva con defecto**

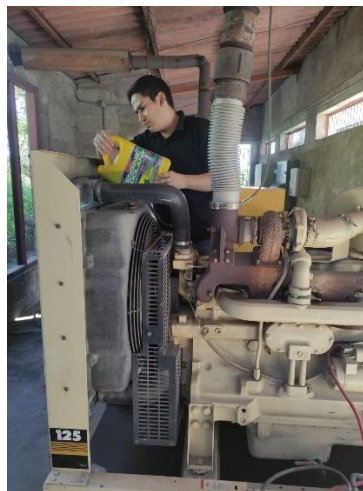
Se llevó a cabo un mantenimiento preventivo en los generadores, consistente en una inspección minuciosa de las baterías, una limpieza exhaustiva, así como el reemplazo del aceite y el refrigerante (Ilustración 43).

**Ilustración 43 – Mantenimiento preventivo al generador**

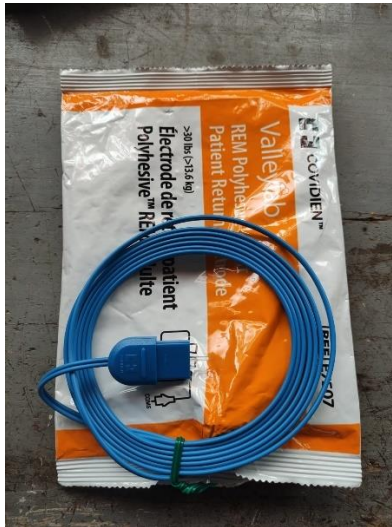
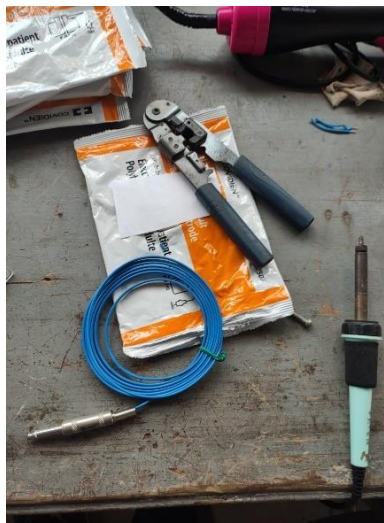
Se recibió un suministro de electrodos de retorno, los cuales fueron sometidos a una adaptación en la punta con el objetivo de posibilitar su empleo con el electrocauterio disponible en el quirófano (Ilustración 44,45).

**Ilustración 44 – Electrodo con punta original**

**Ilustración 45 – Electrodo con la punta reemplazada**

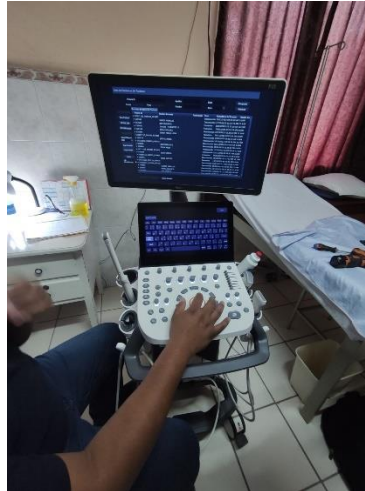
IMECSA realizó un mantenimiento preventivo al ultrasonido Sonoscape P15, al ingeniero a cargo se le enseñaron aspectos como opciones avanzadas, transferencia de datos y configuraciones de almacenamiento con el objetivo de prevenir el deterioro del rendimiento del equipo (Ilustración 46).

**Ilustración 46 – Parámetros del ultrasonido**

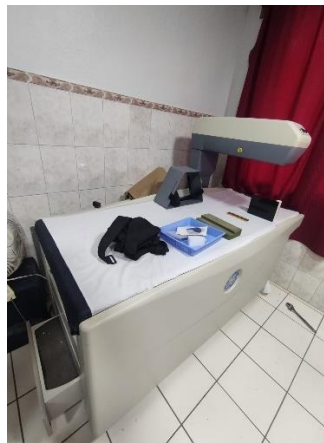
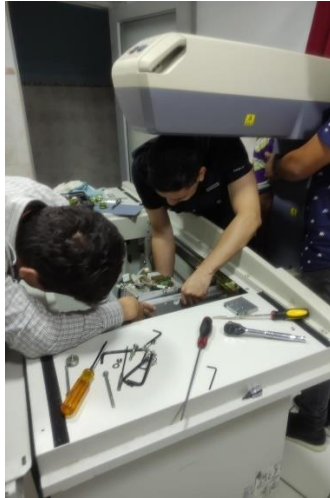
Se llevó a cabo una inspección de un densitómetro que evidenciaba una disfunción en la placa ubicada en el brazo. Un ingeniero biomédico, enviado por la empresa proveedora del equipo, confirmó esta anomalía. Dado que el costo estimado para la reparación superaba significativamente la mitad del valor original de adquisición del equipo, se determinó proceder con el descarte del mismo (Ilustración 47,48).

**Ilustración 47 – Revisión del densitómetro**

**Ilustración 48 – Revisión de la placa**

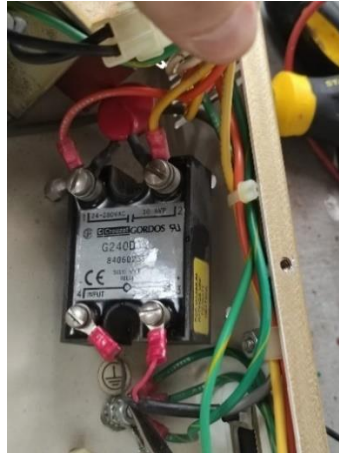
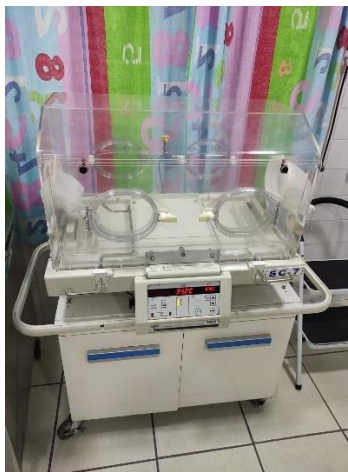
Se recibió la placa solicitada previamente para la incubadora, en calidad de préstamo, con el propósito de realizar pruebas y determinar si la disfunción radicaba en dicha placa. Tras el cambio, persistió el mismo error, concluyendo que la placa no era la causa. Posteriormente, tras una revisión detallada de los componentes listados en el manual, se identificó que el fallo se atribuía a un relé de estado sólido defectuoso. Se procedió a su reemplazo, restableciendo así el funcionamiento normal del equipo (Ilustración 49,50).

**Ilustración 49 – Relé de estado sólido en mal estado**

**Ilustración 50 – Incubadora operando con normalidad**

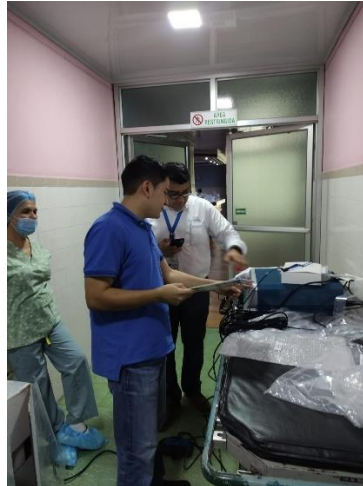
MACC Medical suministró un electrocauterio de la marca Bovie, el cual fue sometido a pruebas que confirmaron su funcionamiento normal. No obstante, se identificó que algunas de las especificaciones establecidas en la licitación no eran cumplidas por el equipo. A pesar de esta discrepancia, tras una consulta con los usuarios finales, quienes manifestaron una urgencia en su necesidad, se aceptó la recepción del equipo (Ilustración 51).

**Ilustración 51 – Revisión de electrocauterio**

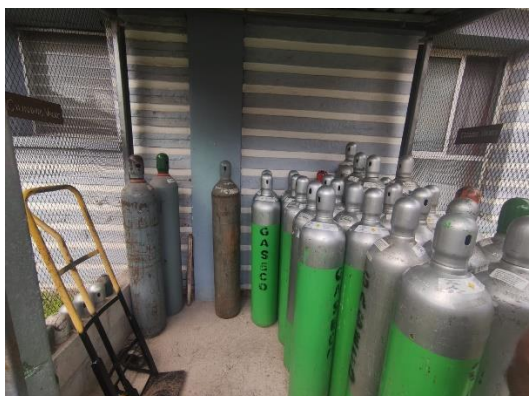
**Ilustración 53 – Suministro de tanques**

Se coordinó con el departamento de compras la adquisición de 15 cilindros de oxígeno y 1 cilindro de gas carbónico, basándose en un cálculo de consumo promedio en las instalaciones

hospitalarias. Actualmente, se está llevando a cabo un proceso de licitación para la instalación de una central generadora de oxígeno (Ilustración 53).

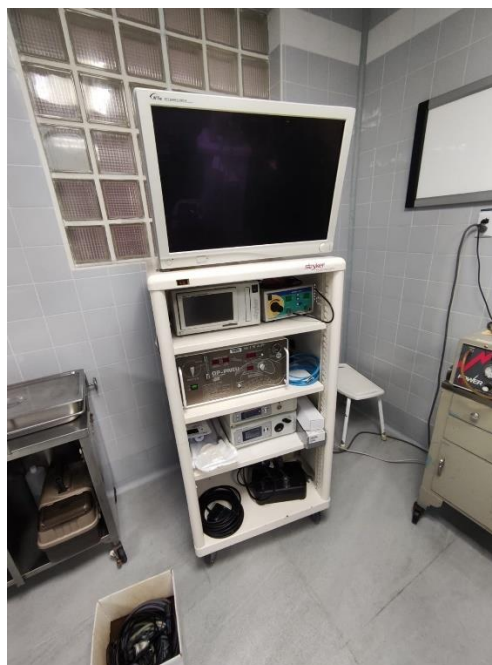
**Ilustración 54 – Revisión de torre de laparoscopia**

Se llevó a cabo un mantenimiento preventivo en la torre de laparoscopia, que involucró la inspección de todas las partes visibles, incluyendo cables y consolas, así como la limpieza y la verificación de su funcionamiento (Ilustración 54).

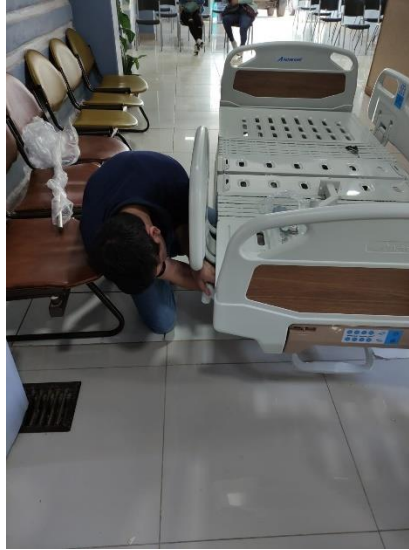
**Ilustración 56 – Ensamble de camilla**

Se recibió una camilla por parte INEQ Medica, en la que se participó en el ensamblaje y posteriormente se llevaron a cabo pruebas para verificar su funcionalidad y cumplimiento con los estándares requeridos (Ilustración 56).

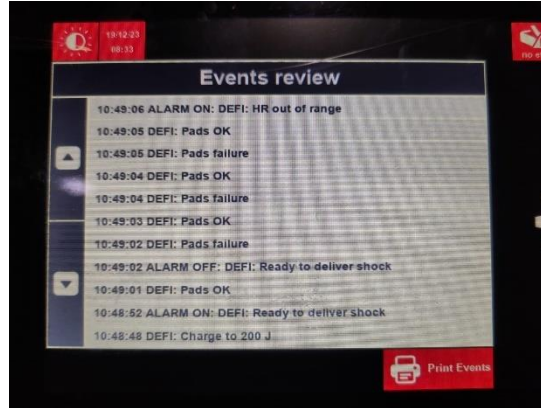
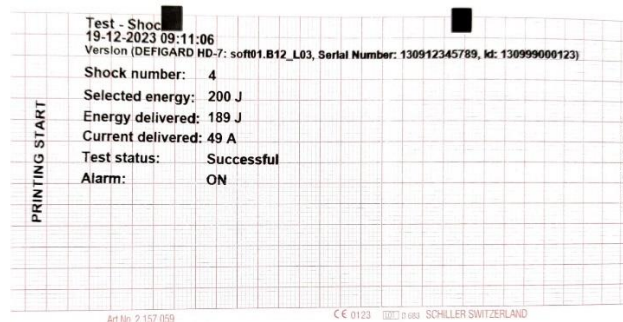
Se recibió una orden de urgencia en el área de unidad de cuidados intensivos sobre un desfibrilador que estaba fallando, al llegar a la sala, este ya estaba funcionando correctamente otra vez. Se reviso el apartado de eventos y este nos indicaba que el equipo presentaba problemas por una mala colocación de las palas, por esta razón el equipo no realizaba la descarga. Luego se le realizo una prueba de sistema al equipo y este no presento problema alguno. Posteriormente se le indico el problema al doctor que utilizó el equipo y a la jefa de enfermería (Ilustración 57,58,59).

**Ilustración 57 – Pantalla de eventos**

**Ilustración 58 – Prueba del equipo**

**Ilustración 59 – Prueba de energía entregada**

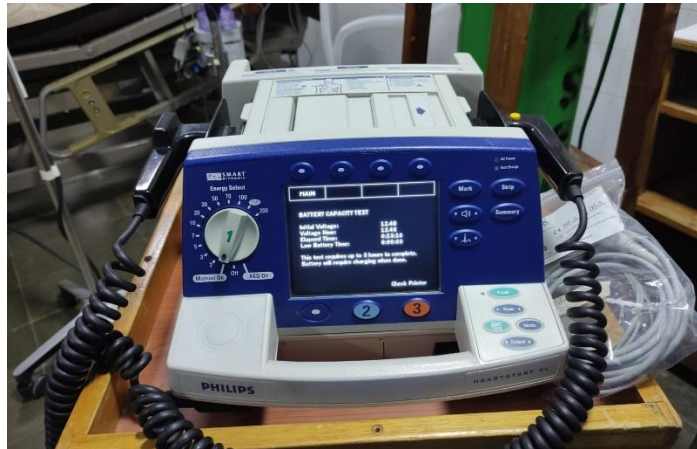
**Ilustración 60 – Prueba de capacidad de batería**

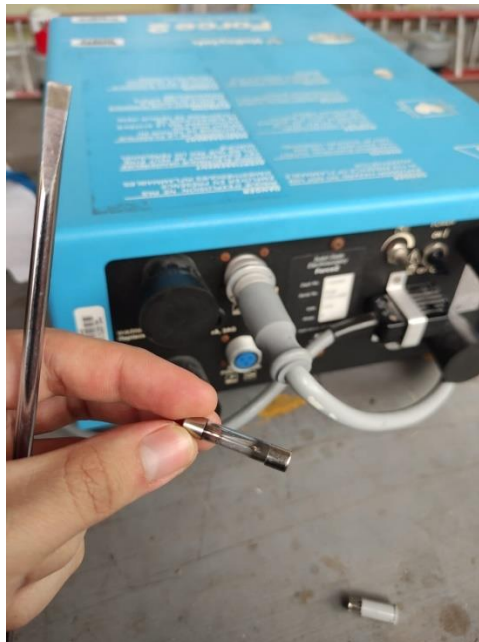
**Ilustración 61 – Cambio de fusible**

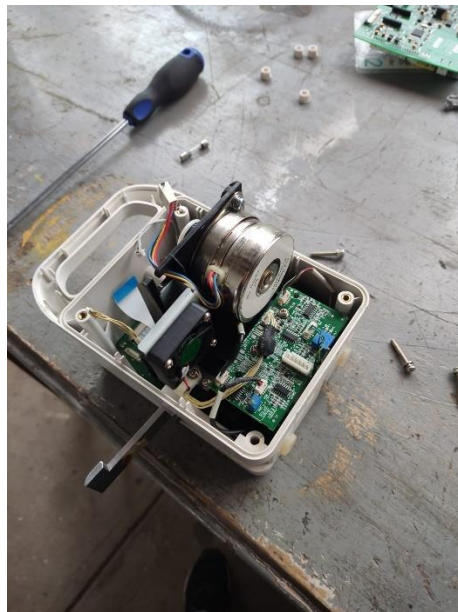
**Ilustración 62 – Motor en mal estado**
