UNIVERSIDAD TECNOLÓGICA CENTROAMERICANA

BDM504 PRÁCTICA PROFESIONAL

BIOtec SUMINISTROS MÉDICOS, S. DE R.L

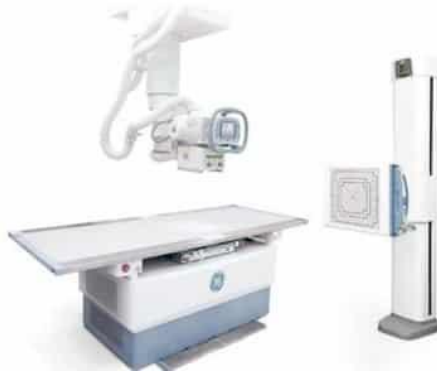
Es un equipo de rayos en el cual permite obtener imágenes de cualquier paciente de manera económica fiable y clara. Debido a su diseño versátil y resistente montado en el suelo,

podrá realizar una amplia variedad de exámenes de baja dosis en todo el cuerpo del paciente (Proteus XR/F, 2023).

Ilustración 3. Proteus XR/f.

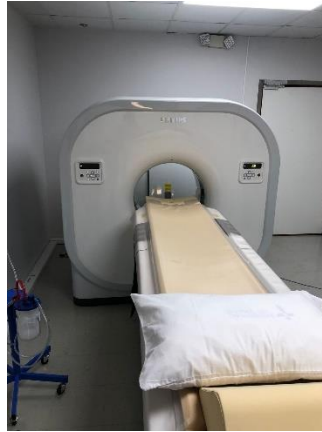
Este tomógrafo utiliza la tecnología llamada iDose y gracias a esta tecnología el Access CT ofrece una calidad de imagen de alta calidad con una dosis baja de radiación, de igual manera dicha tecnología es utilizada para personalizar la calidad de imagen según las necesidades del paciente en dosis bajas y mejora la calidad de la imagen mediante la aislación de los elementos (Redefinimos El Valor En TC, 2023).

Ilustración 4. Access CT.

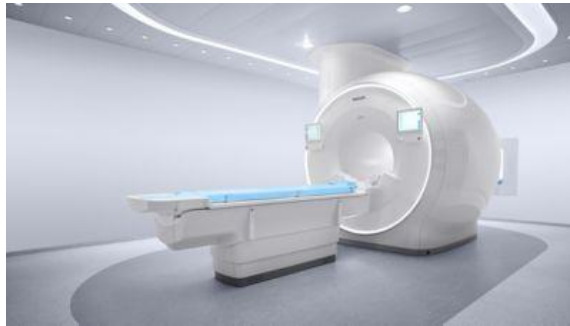
Este modelo de MRI ofrece una calidad de imagen de buena calidad incluso para pacientes complicados y se realizan los exámenes hasta un 50% más rápido con la aceleración Compressed SENSE para todas las anatomías tanto en 2D como 3D. La eficiencia del tiempo se consigue mediante la simplificación del manejo de los pacientes en la configuración del paciente guiándolo sin contacto (Philips Healthcare, 2020).

Ilustración 5. Philips Ingenia Ambition.

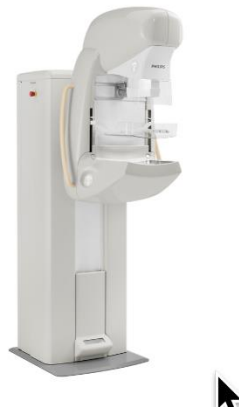
Dicho equipo incorpora nueva tecnología de conteo de fotones de rayos x, que permite la realización de imágenes de alta calidad con una menor dosis de radiación. A diferencia de los demás Mamógrafos que tienen problemas con la humedad, cambio de temperatura, este incluye un detector el cual proporciona estabilidad en las condiciones climáticas y el equipo tiene una placa de compresión mamaria curva, lo cual mejora la experiencia general del paciente.

Ilustración 7. Philips MicroDose.

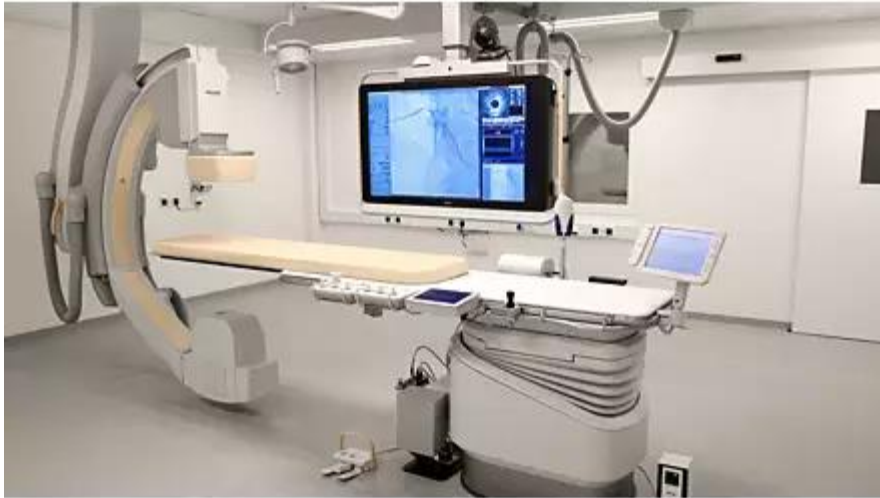
El Angiógrafo Philips Allura Xper FD10 ofrece movimientos de posicionamiento automático versátiles y una calidad alta de imagen para el plano coronario. Debido a la técnica Xper para los rayos X se reducen las tareas manuales y mejora la eficiencia. Además de ello utiliza un detector plano dinámico de la generación Xres la cual cumple todos los requisitos exigentes de desempeño para procedimientos cardiacos y cardiovasculares difíciles-

Ilustración 8. Philips Allura Xper FD10 Cardiología.

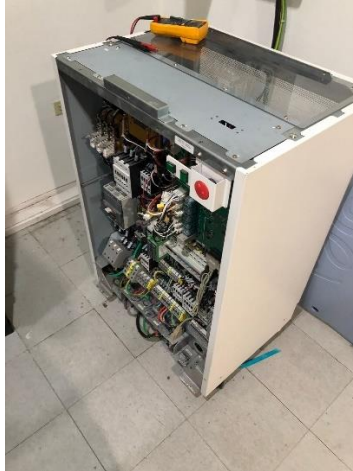
El primer día se realizó un cambio de los capacitores del PDU de una TAC encontrada en el Progreso en la Clínica Los Ángeles, además de ello se llevó a cabo el levantamiento de la consola de la misma TAC, esta tarea fue ardua de mucha utilización de los multímetros, por último, la caja de energía de 16 enchufes, 8 de ellos no tenían energía, por lo tanto, se utilizó una UPS aparte para los 8 enchufes faltantes como una solución a corto plazo.

Ilustración 9. Desarme de Carcasas en PDU de TAC.

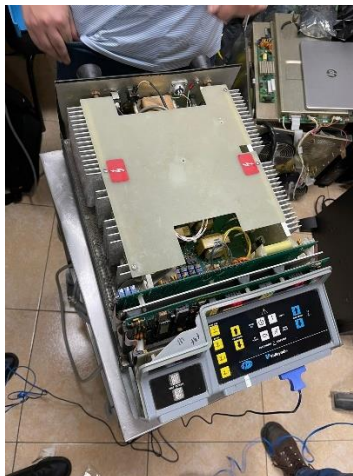
El segundo día se realizaron cotizaciones en múltiples tiendas de San Pedro Sula en busca de contactadores para la PDU de la misma TAC mencionada anteriormente, no se pudo encontrar la específica por lo cual se sigue investigando, pero se soldó con la ayuda de un practicante en el Hospital del Valle un cable de fuente de los pedales de un electrocauterio.

Ilustración 10. Electrocauterio abierto para diagnóstico.

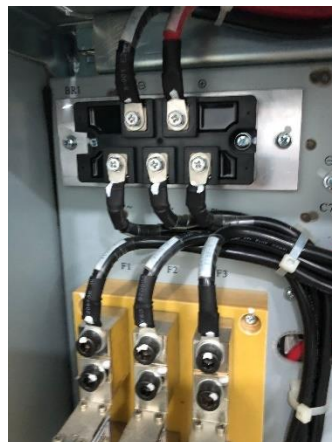
El cuarto día consistió en ir a el Hospital de los Ángeles ubicado en Progreso en donde se continuo el proceso de levantamiento de la TAC, este día usando piezas de otra TAC, se llevó a cabo el cambio de tarjetas de los tomógrafos, se pudo encontrar el error de una la cual era el arreglo diodos rectificadores, luego de cambiarla encendió todo, aunque falto la caracterización de la cama.

Ilustración 12. Cambio de arreglo de Diodos rectificadores de un PDU.

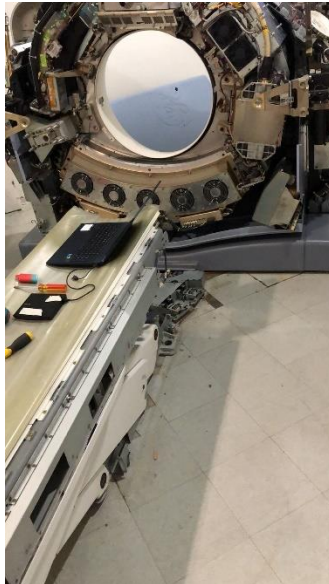
El quinto día se continuó con la TAC, dejando todo limpio y diagnosticando la cama, luego de ello se llevó a cabo el cambio las piezas del PDU para que cada una tuviera su respectiva tarjeta y contactores y por último no se pudo diagnosticar la camilla por lo cual se realizará en otro momento.

Ilustración 13. Mesa de TAC sin su carcasa.

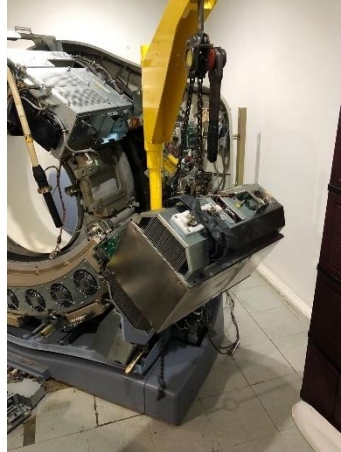
El segundo día se realizó el cambio del tanque de aceite del equipo, por cierto, esta parte tiene la peculiaridad de ser bastante pesado por lo cual se recomienda usar algún tipo de técnica para la carga de ella.

Ilustración 15. Cambio de Tanque de aceite de una TAC.

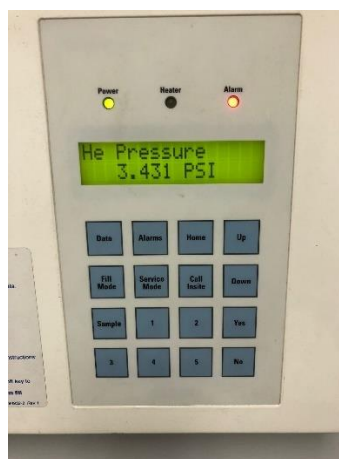
En el tercer día se realizaron 3 de mantenimientos preventivos, uno en Oncorad en el cual se realizó una limpieza de emergencia ya que quedaron residuos de sangre que podrían meterse dentro del equipo, luego se llevó a cabo la observación de la presión del helio de una MRI la cual estaba en rangos peligrosos debido a la temperatura de la ciudad y se realizó una limpieza ardua a una TC de marca GE en el Hospital del Valle.

Ilustración 16. Presión del Helio de una MRI.

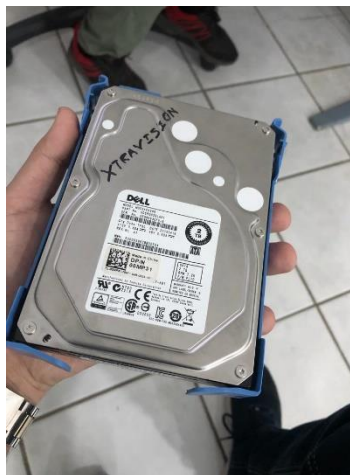
El segundo día se probaron los discos duros de las computadoras en la oficina y se le cargó software a cada una de ellas luego de haber probado su correcto funcionamiento, de igual manera se empezó el diagnostico de un Bucky de pared y de mesa que estuvo olvidado en el almacén.

Ilustración 18. Disco duro de las computadoras.

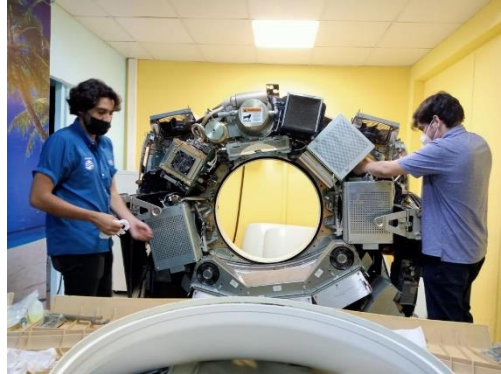
El tercer día se probó una máquina de rayos x portátil ubicada en la oficina, de igual manera se probaron los ultrasonidos ubicados en la oficina y al final de la jornada se realizó mantenimiento preventivo de una TAC LightSpeed ubicada en la clínica Oncorad.

Ilustración 19. Imagen completa de la TAC trabajada.

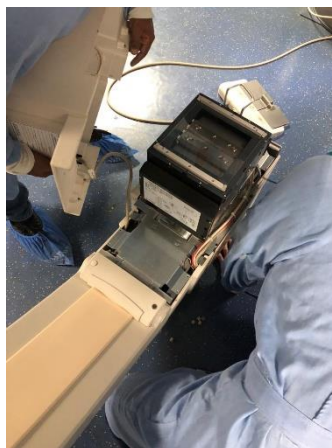
El sexto día se realizó un cambio de modulo en el angiógrafo ubicado en el Hospital del Valle, en la búsqueda de que el colimador tenga un correcto funcionamiento ya que no abría y cerraba las cerillas, sino que permanecía cerrada.

Ilustración 20. Colimador del Angiógrafo.

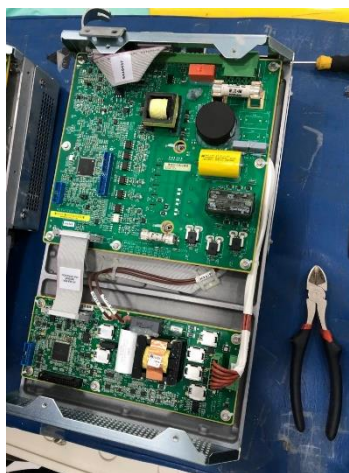
El cuarto día se revisó la tarjeta de la Auxiliary Box de la TAC de 128 cortes no funcional del Hospital de Los Ángeles, Progreso, y se diagnosticó a un Arco en C del mismo Hospital el cual necesita otro sistema de baterías.

Ilustración 23. Tarjeta de la Auxiliary Box.

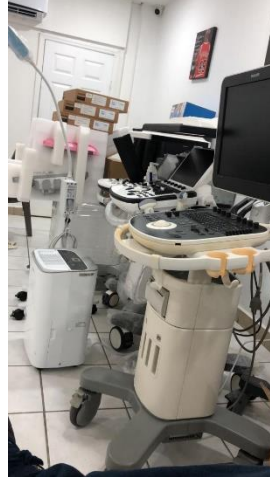
El quinto día fue un día de limpieza y mantenimiento de la oficina ya que se inundó y se derrumbó el techo de una oficina del segundo piso, el almacén con las tarjetas se mojó y de igual manera los equipos de ultrasonidos, UPS y rayos x portátiles fueron expuestos al agua.

Ilustración 24. Equipos siendo Deshumidificados.

El sexto día se continuo con el mantenimiento de la infraestructura de la oficina previniendo la exposición de los equipos que fueron deshumidificados, de igual manera se revisaron las canaletas de la oficina para que no suceda otra vez el problema tenido anteriormente.

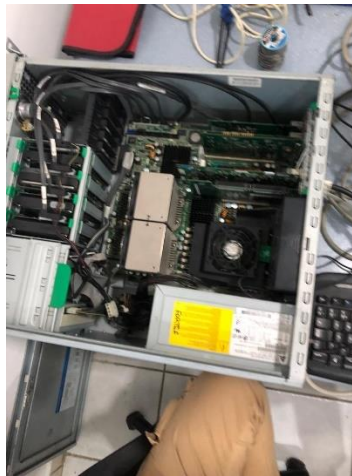
El primer día se realizó un mantenimiento correctivo de la estación de la TAC en Imecsa la cual es un BrightSpeed en donde la consola del equipo tenía sobrecargada la tarjeta gráfica por lo cual se le realizó su mantenimiento en la oficina y se regresó a hacer el cambio y por cortos de energía se tuvo que cambiar un fusible del Gantry.

Ilustración 25. Consola de la TAC.

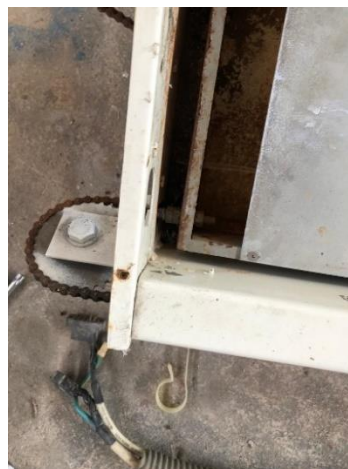
El quinto día se realizó un trabajo completo a él Bucky de pared y de mesa ya que es necesitado la siguiente semana, se realizó una limpieza profunda, dejando como nuevo el equipo para corroborar su correcto funcionamiento.

Ilustración 27. Cadena de Bucky de Pared.

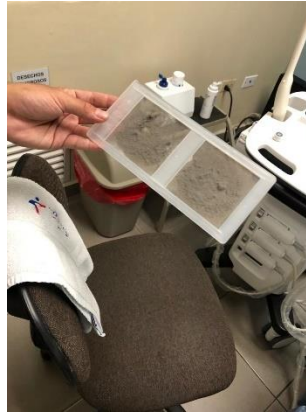
El sexto día se realizó mantenimientos preventivos y correctivos en el Hospital del Valle ya sea limpiando filtros de ultrasonidos o de igual manera holters de presión.

Ilustración 28. Filtro de Ultrasonido.

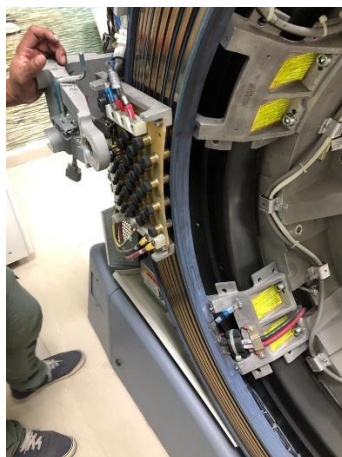
El segundo día se recogió un inyector de contraste en la Clínica del Valle ubicado en Comayagua, luego de ello se realizó mantenimiento correctivo en la base de datos de los pacientes del Access ubicado en el Hospital Evangélico ubicado en Siguatepeque conjunto a su mantenimiento preventivo y por último se realizó el mantenimiento preventivo de un BrightSpeed en el centro de imágenes CECUCE ubicado en Siguatepeque.

Ilustración 30. Arreglo de carbones.

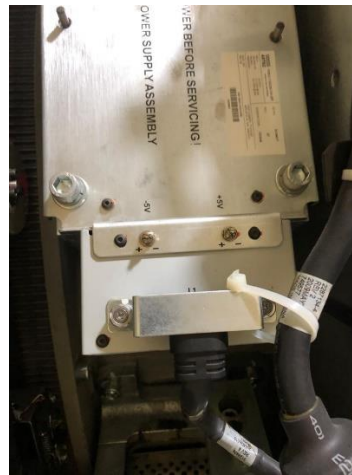
El cuarto día se realizó un ajuste de una fuente de voltaje de un BrightSpeed ubicado en CEMED en la entrada a Copan, luego se entregaron unos suministros en Santa Rosa de Copan y se realizó la instalación de la fuente de gradientes.

Ilustración 32. Puertos de regulación de voltaje.

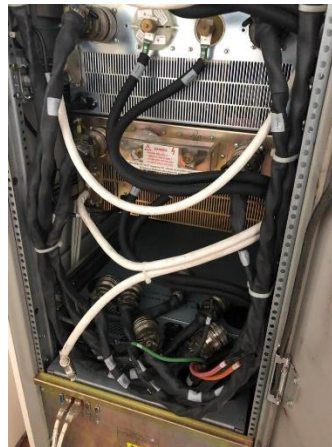
El quinto día en Santa Rosa de Copan se instaló el Bridge de la MRI y se ubicó una fuente en la MRI la cual por humedad afectó sus componentes de la tarjeta por lo cual se retiró del equipo y se transportó a la oficina para poder trabajar correctamente en ella.

Ilustración 33. Fuente de gradientes.

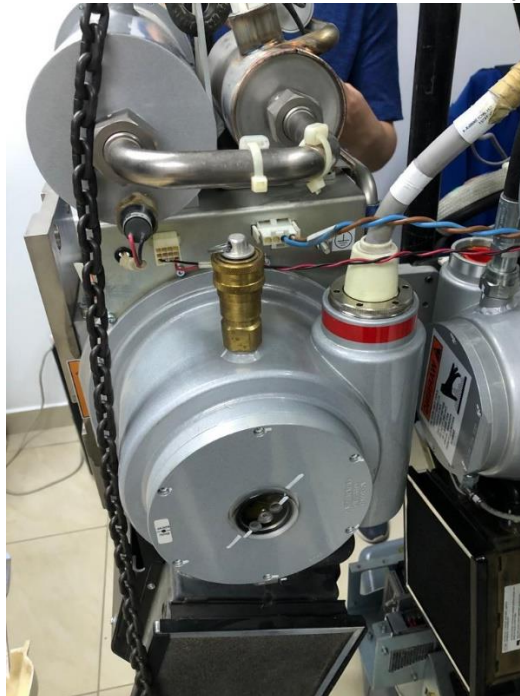
El primer día se realizó el diagnostico de un BrightSpeed el cual tenía error de Hemmit el cual viene a ser un tanque de aceite dieléctrico, ubicado en el Hospital y Clínica Ferraro.

Ilustración 35. Tubo de Rx para prueba de tubo.

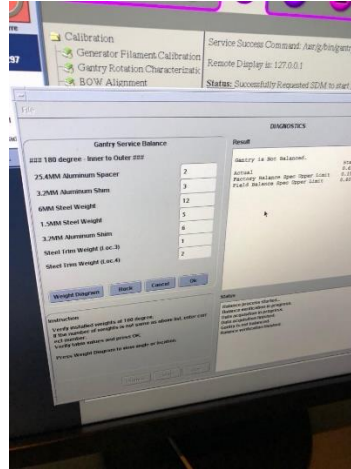
El segundo día se realizó el cambio de tubo de Rx en un BrightSpeed en el Centro de Imágenes RadioMed ubicado en ceiba, dentro del cambio de tubo se tuvo que realizar la calibración detallada y larga que puede tener una duración de hasta 5 horas de igual manera se realizó el balanceo del equipo como la alineación del tubo de Rx.

Ilustración 36. Medidas de Balanceo del Equipo.

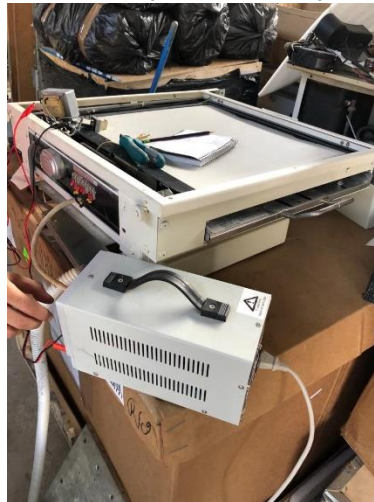
El tercer día se corroboró el correcto funcionamiento del BrightSpeed y luego de confirmarlo se regresó a la oficina a realizar trabajo en el Bucky de pared y de mesa.

Ilustración 37. Prueba de Bucky de pared.

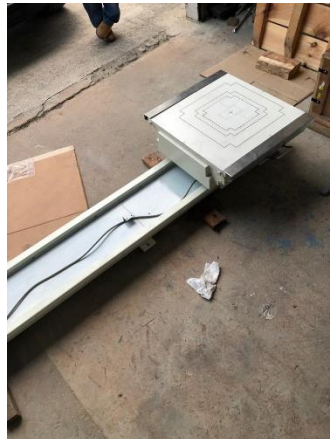
El sexto día se realizaron los toques finales en el Bucky de pared y de mesa y se cumplió con el trabajo de oficina luego de ello.

Ilustración 39. Bucky de pared siendo ensamblado.

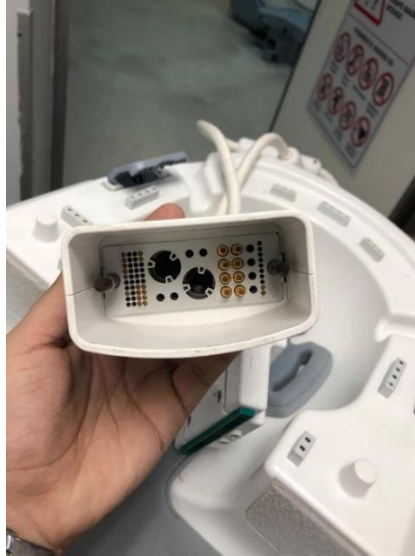
El segundo día se realizó mantenimientos preventivos en ultrasonidos Clearvue como el Affinity, al igual que mantenimiento preventivo y diagnóstico de una MRI, los cuales se encuentran en el Hospital del Valle y se realizó trabajo de oficina.

Ilustración 41. Puerto de antena de MRI.

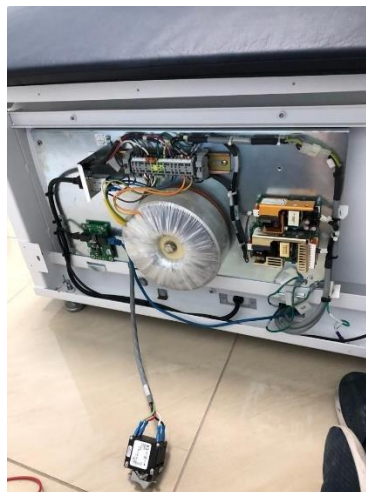
El tercer día se viajó a la ciudad de Choloma para realizar el diagnóstico y mantenimiento preventivo de un Densitómetro marca GE en el cual una fuente se tuvo que ajustar el voltaje suministrado y por último se realizó el mantenimiento preventivo de un VCT marca GE.

Ilustración 42. Densitómetro Abierto.

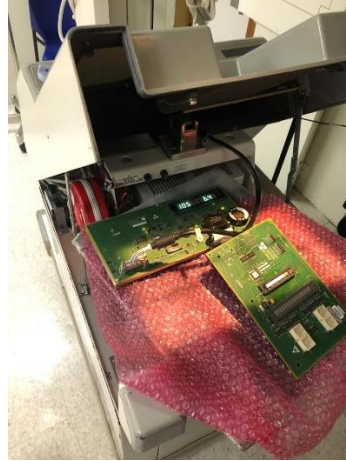
Ilustración 46. Diagnóstico de tarjeta de display.

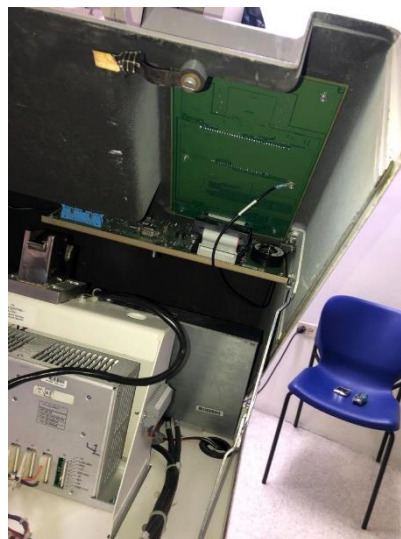
Ilustración 47. Cambio completado de tarjeta de display.

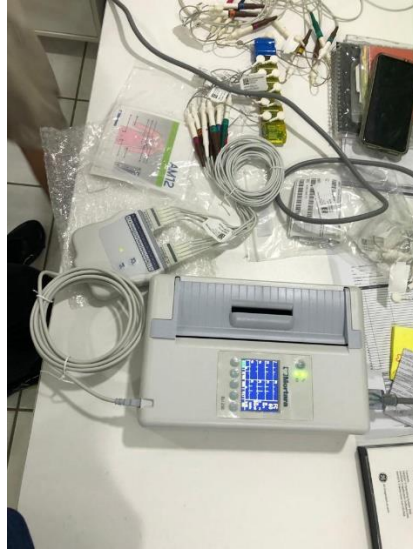
Ilustración 50. Diagnóstico de ECG con la ayuda de simulador y analizador.

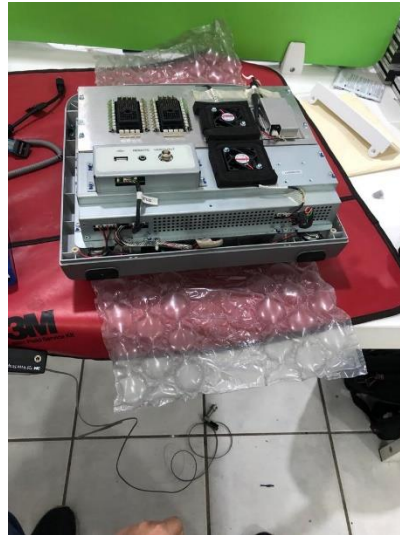
El cuarto día se dio diagnóstico a un ultrasonido portátil de la marca Chison en el cual se encontraron unos cables que no realizaban contacto.

Ilustración 52. Mantenimiento correctivo en ultrasonido portátil.

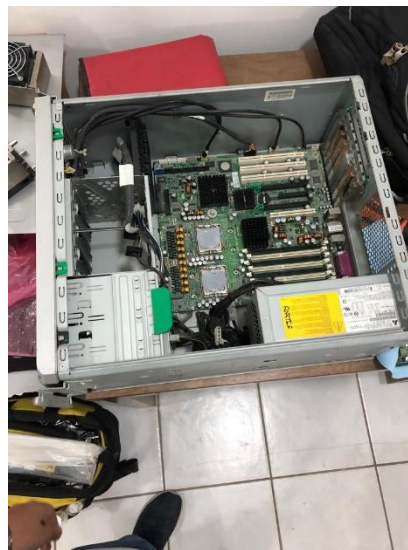
El quinto día se trabajó en el mantenimiento correctivo de una estación de trabajo en la cual la tarjeta madre se tuvo que reemplazar.

Ilustración 53. Mantenimiento correctivo en estación de trabajo.

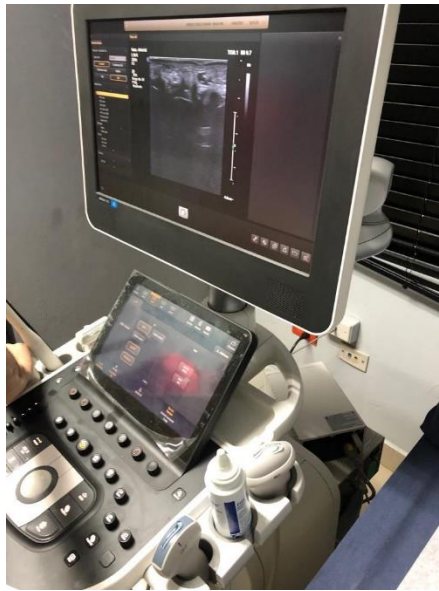
El sexto día se le dio mantenimiento preventivo a un Ultrasonido EPIQ 7c y un tomógrafo BrightSpeed ubicados en la Clínica y Hospital Ferraro.

Ilustración 54. Mantenimiento preventivo en ultrasonido EPIQ 7C.

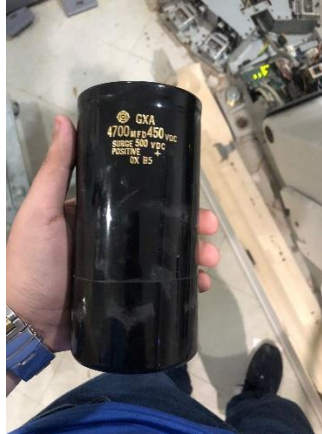
Anexo 1. Capacitador cambiado del PDU.

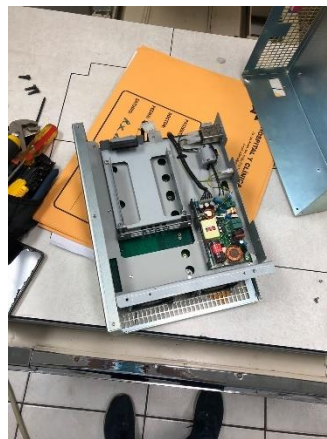
Anexo 2. Cambio de disco duro de la consola del brazo en C.

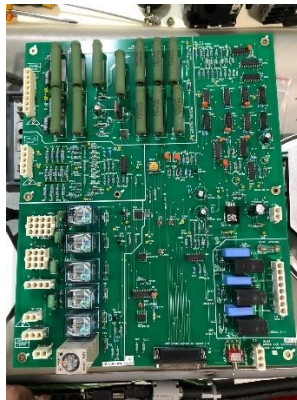
Anexo 4. Tarjeta del PDU.
