UNIVERSIDAD TECNOLÓGICA CENTROAMERICANA

BMD504 PRÁCTICA PROFESIONAL

HOSPITAL DR. MARIO CATARINO RIVAS

PREVIO A LA OBTENCIÓN DEL TÍTULO DE INGENIERO BIOMÉDICO

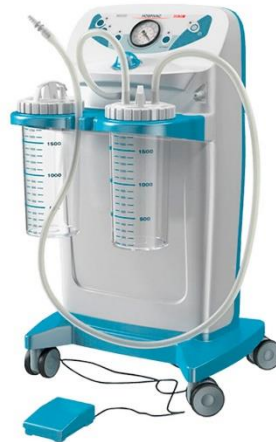
Ilustración 4- Aspirador de Secreciones CAMI HOSPIVAC 350

El catéter de succión se coloca al final del tubo de conexión y cuenta con un orificio de ventilación que actúa como válvula de control. Al cubrir este orificio con el dedo mientras el equipo está encendido, se puede controlar la succión. El extremo del catéter que se coloca en la boca o garganta del paciente tiene varios orificios a través de los cuales se aspiran las secreciones (ECA, 2008).

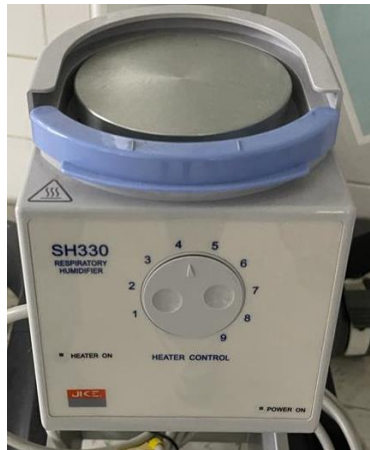
Ilustración 6- Humificador Respiratorio

El dispositivo conocido como humidificador recoge el calor y la humedad espirada por el paciente y los devuelve en la siguiente inspiración (Ilustración 6). Existen diferentes tipos de humidificadores con distintos diseños, como los intercambiadores de humedad y calor (HME), los filtros intercambiadores de calor y humedad (HMEF) y los intercambiadores de humedad y calor higroscópicos (HHME), que pueden añadirse un filtro para convertirse en HHMEF (Cruz, 2008).

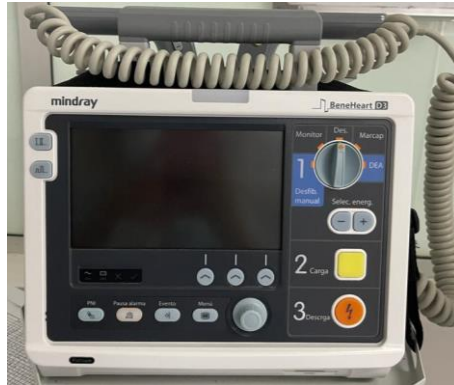
Ilustración 7- Desfibrilador Mindray

Estos pueden ser externos o internos. Los desfibriladores externos son portátiles y se utilizan en situaciones de emergencia, mientras que los desfibriladores internos se

implantan quirúrgicamente en pacientes con mayor riesgo de arritmias cardíacas (Klabunde, R. E., 2016).

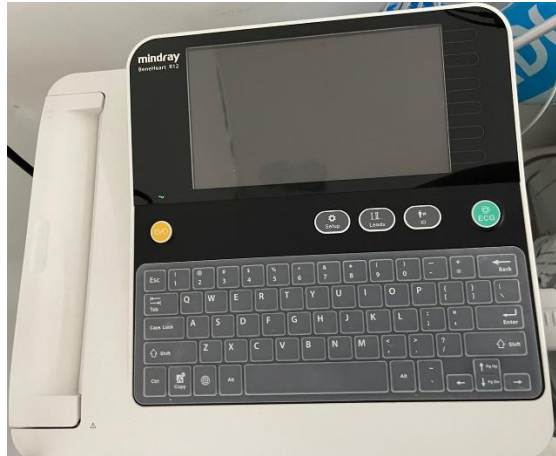
Ilustración 8- Electrocardiógrafo Mindray

Marriott, H. J. L. (2001) describe que, el electrocardiógrafo es un dispositivo médico que se emplea para registrar la actividad eléctrica del corazón (Ilustración 8). Esta tarea se lleva a cabo colocando electrodos en la piel del paciente, los cuales captan la actividad eléctrica del corazón y la plasman en un electrocardiograma (ECG). El ECG se utiliza como una herramienta crucial en la evaluación y diagnóstico de diferentes condiciones cardíacas, tales como arritmias, infartos de miocardio y otros trastornos relacionados con el corazón.

Según el libro "Electrocardiografía Clínica" de García Acuña, J. M., & Martínez Alday, J. (2016), el electrocardiógrafo funciona al detectar las corrientes eléctricas que fluyen a través del corazón y convertirlas en una señal gráfica. Esto se logra colocando electrodos en la superficie del cuerpo, que captan las corrientes eléctricas y las amplifican antes de ser registradas en un papel o en un sistema digital. Los cambios en la actividad eléctrica del corazón son representados en un electrocardiograma, que muestra las diferentes ondas y complejos eléctricos producidos por el corazón durante su ciclo de contracción y relajación.

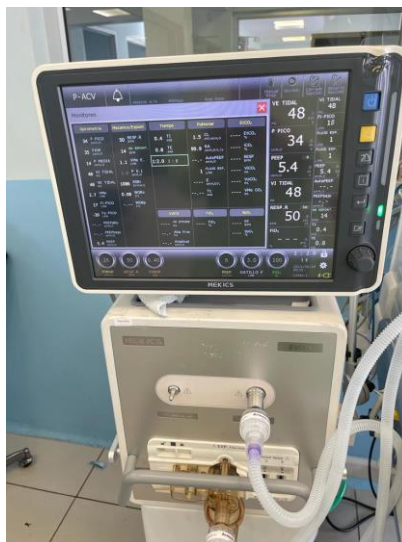
Ilustración 9- Ventilador Mecanice MEKICKS

Un ventilador mecánico es un dispositivo médico que ayuda a los pacientes a respirar al suministrar aire a los pulmones a través de una máscara facial, un tubo traqueal o una traqueotomía. Funciona mediante la creación de presión positiva en las vías respiratorias del paciente, lo que hace que el aire fluya hacia los pulmones y permita la oxigenación y eliminación del dióxido de carbono (Chatburn, R. L. (2017).

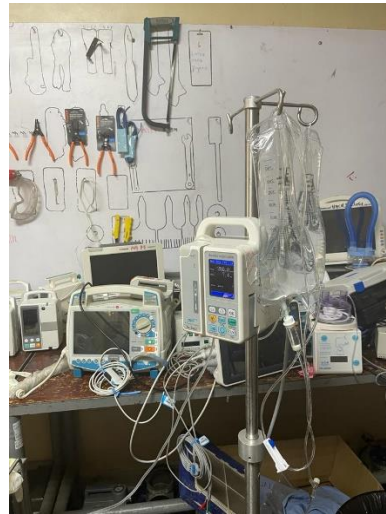
Ilustración 12- MP a bomba de infusión

de una bomba de infusión (Ilustración 12) para que el día siguiente se pudiera realizar la calibración y pruebas del funcionamiento de los sensores.

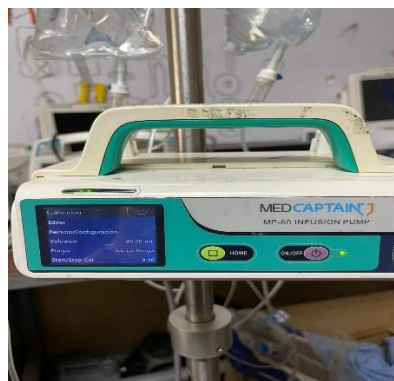
Ilustración 13- Calibración a bomba MEDCAPTAIN

El miércoles se llevó a cabo la calibración de las bombas de infusión y durante el proceso se identificó que una de ellas presentaba problemas en el sensor de oclusión. Se intentó solucionar el problema con una limpieza profunda, pero esto no fue suficiente, por lo que se decidió reemplazar el sensor. Desafortunadamente, el taller no disponía de las herramientas necesarias para abrir la bomba y realizar la reparación (Ilustración 13).

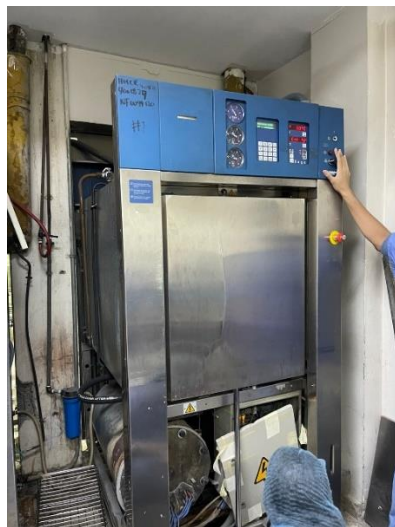
Ilustración 14- MC a autoclave Matachana

Durante el día jueves, se recibió un reporte de fallas en la autoclave matachana (Ilustración 14), lo que requirió la presencia del equipo de biomédica en la sala de Central de Esterilización y Esterilización (CEYE), con el fin de establecer una configuración adecuada que permitiera la apertura de la puerta, la cual se encontraba obstruida por los apagones frecuentes en el hospital. Luego de resolver dicha incidencia, se procedió a realizar pruebas de calibración y verificación del correcto funcionamiento de los sensores de las bombas de infusión.

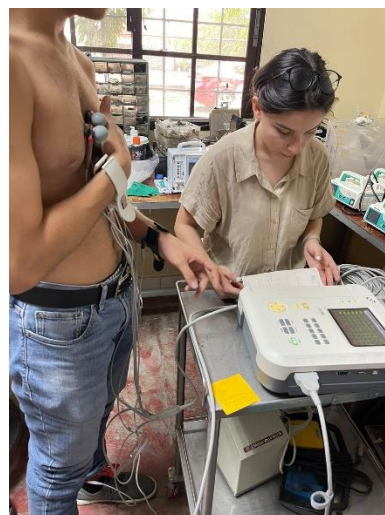
Ilustración 16- Pruebas de funcionamiento a ECG

Además, se visitaron los hospitales móviles con el fin de retirar tres electrocardiógrafos (Ilustración 16) y someterlos a pruebas de funcionamiento para poder habilitarlos en las salas del hospital. Los tres equipos fueron evaluados y se encontraron en buen estado, lo cual se reportó a bienes nacionales.

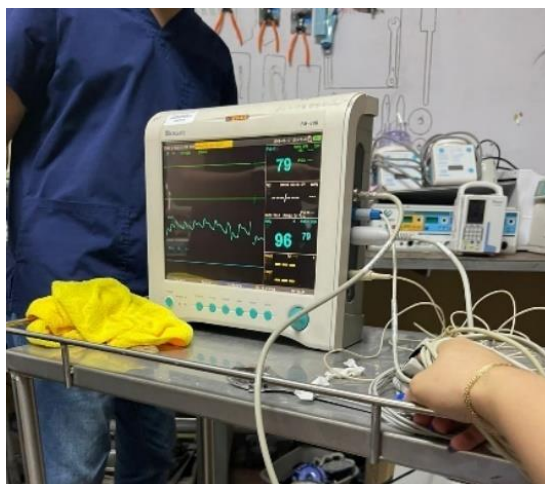
Ilustración 17- MC en MSV

Posteriormente, se realizó una búsqueda de los componentes faltantes de los monitores de signos vitales en las salas de operaciones. Una vez encontrados, se asistió a cada quirófano para reemplazar los sensores correspondientes. Como última actividad del día, se encontró un monitor de signos vitales (Ilustración 17) en uno de los quirófanos con problemas en la señal de ECG y el puerto de SPO2 despegado. Este monitor fue trasladado al taller para realizar las correcciones necesarias y reemplazar el sensor de ECG.

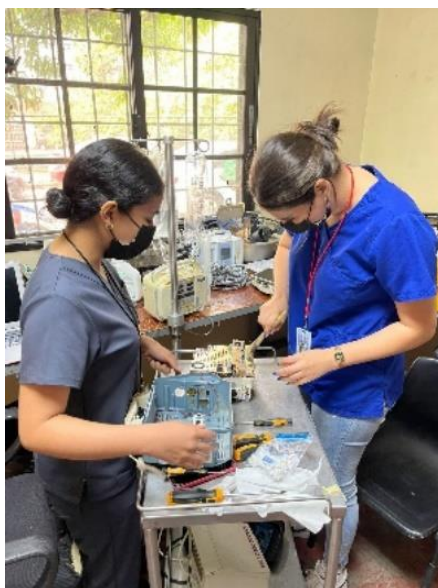
Ilustración 18- MP a monitor de signos vitales MINDRAY

El día martes se realizó mantenimiento preventivo a monitor de signos vitales marca MINDRAY PM-8000 (Ilustración 18) y se le colocó los accesorios faltantes para poder entregarlo a sala de operaciones.

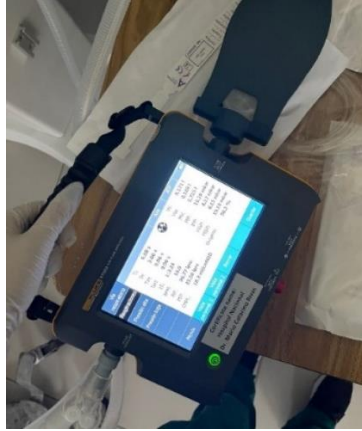
Ilustración 20- Analizador de ventilador mecánico

Finalmente, se acudió a la Unidad de Cuidados Intensivos Pediátricos (UCIP) debido a un reporte de un ventilador mecánico con la pantalla congelada, lo que impedía apagar y encender el equipo. Se realizaron las desconexiones necesarias para determinar si el problema estaba relacionado con el monitor o con la parte interna del ventilador mecánico. Una vez que se logró encender el equipo, se llevó a cabo la calibración y se colocó en el analizador para confirmar la precisión de los datos proporcionados (Ilustración 20).

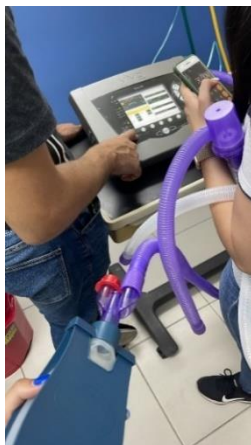
Ilustración 22- Ventilador mecánico VIVO

Finalmente, se acudió al almacén para solicitar préstamos de un ventilador mecánico (Ilustración 22) y realizar pruebas de ellos con el fin de ponerlos en funcionamiento en el hospital.

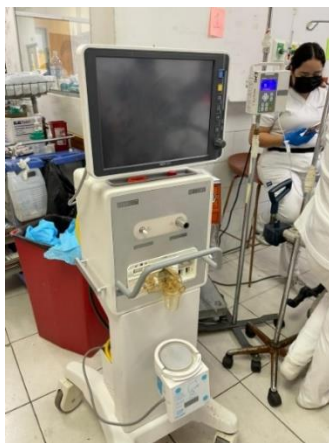
Ilustración 23- MSV EVO 5 habilitado para EMI.

El día viernes se asistió desde temprano a santos inocentes donde se encuentra actualmente instalado EMI por temas de remodelación. Se solicito por parte de la licenciada encargada, el realizar pruebas de funcionamiento a los ventiladores mecánicos para que estos fuesen sustituidos por los que se encuentran en el hospital móvil, debido a que los que dispone la sala requiere de circuitos específicos de la marca lo cual no hay disponibilidad de ellos. En relación a lo anterior únicamente pudieron ser evaluados 3 ventiladores mecánicos encontrados en la bodega de EMI reportados en mal estado, donde se pudo poner en servicio uno de ellos (Ilustración 23).

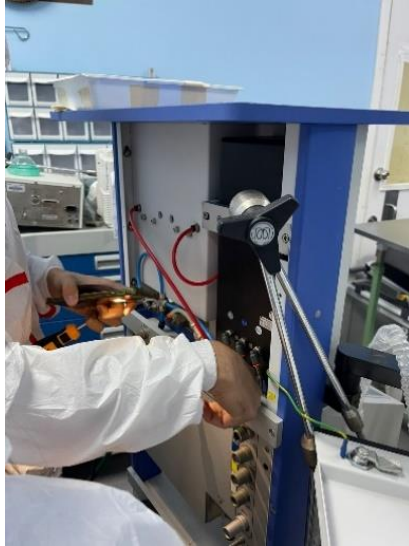
Ilustración 24- Maquina de anestesia con fuga

Finalmente se asistió a la sala de operaciones, para poder reparar una de las dos máquinas de anestesia (Ilustración 24) que había sido reportada durante la semana, esta contaba con fuga en las mangueras de los gases, lo cual se realizó cambio de manguera para poder evitar la fuga que surgía de la manguera de oxígeno, una vez finalizado se realizaron pruebas y el equipo aun mostraba interferencias en su funcionamiento, lo cual se procedió nuevamente a realizar una observación exhaustiva.

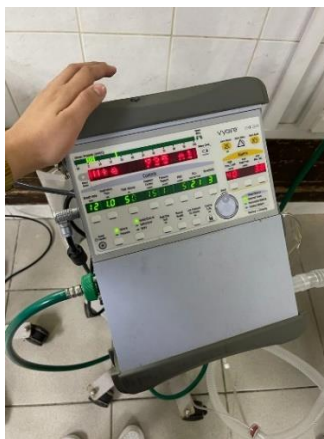
Ilustración 25- Ventilador mecánico de transporte

El día lunes se asistió a las salas de UCIN A para hacer entrega de cuatro bombas de infusión que permanecieron en el taller de biomédica para ser reparadas, continuamente se asistió a EMI para hacer pruebas de funcionamiento de a dos ventiladores mecánicos de transporte (Ilustración 25), las cuales ambos se encontraban en buen funcionamiento. Asimismo, se realizó limpieza y pruebas de funcionamiento a MSV reportado de la sala EP.

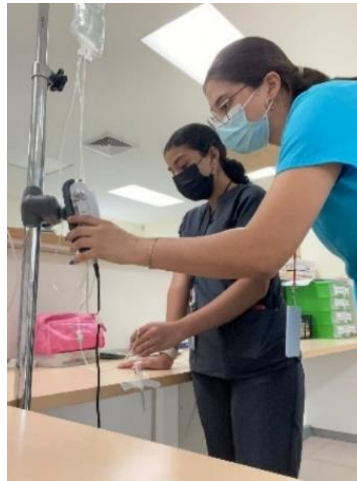
Ilustración 26- Preparación de funcionamiento de bomba de infusión

Asimismo, se realizó limpieza y pruebas de funcionamiento a MSV reportado de la sala EP donde este fue reportado en mal estado debido a que su pantalla no brinda la resolución total y el cable de poder no presenta el pin de aterrizaje a tierra. Finalmente se asistió a UCIP para preparar la capacitación objetivo para el día martes y se realizó la ficha de uso rápido (Ilustración 26).

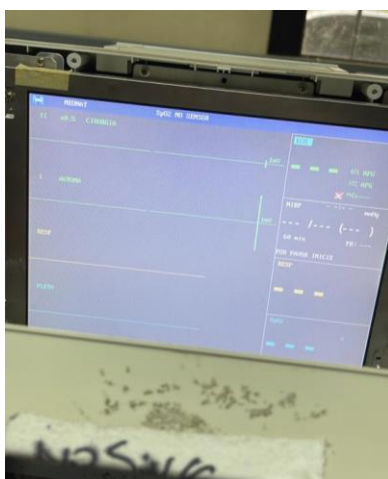
Ilustración 28- MC a MSV SINOHERO

Asimismo, se realizó visita a UCIP nuevamente para poder traer unas bombas de infusión que fueron reportadas y darles MC. Continuamente se realizó MC a MSV debido a que presentaba fallas en la pantalla y apagones durante su funcionamiento (Ilustración 28).

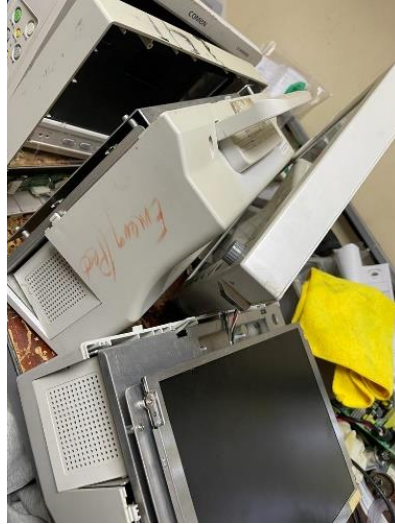
Ilustración 29- MSV Advanced

Durante el miércoles, se llevaron a cabo pruebas de funcionamiento en un MSV de la marca ADVANCED (Ilustración 29) con el objetivo de generar una orden de descarte. Además, se realizó la limpieza, calibración y mantenimiento correctivo de una bomba de infusión modelo SN-1800V ubicada en la sala de UCIP. Esta bomba había sido reportada por presentar fallas en el Clamp tubo.

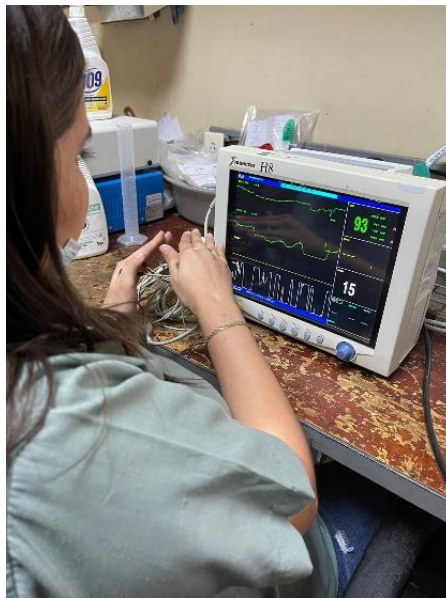
Ilustración 30- Monitor SINOHERO H8

Es importante destacar que se realizaron evaluaciones de funcionamiento en monitores de signos vitales de la marca SINOHERO H8 (Ilustración 30), los cuales fueron reportados por la sala de emergencia pediátrica. Aunque estos monitores se encontraban en buen estado, se identificó la falta de sensores.

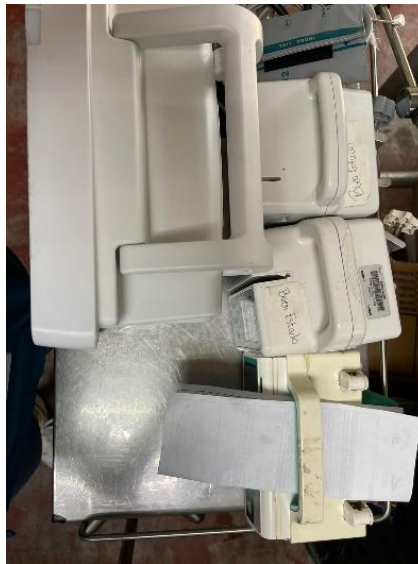
Ilustración 31- Equipos que fueron reparados el día viernes

El viernes, se procedió a entregar todos los equipos médicos que habían sido reparados a sus respectivas salas asignadas. Durante ese día, se continuó realizando calibraciones y pruebas de funcionamiento en los sensores de las bombas de infusión y en los MSV que aún tenían órdenes de trabajo pendientes en el taller (Ilustración 31).

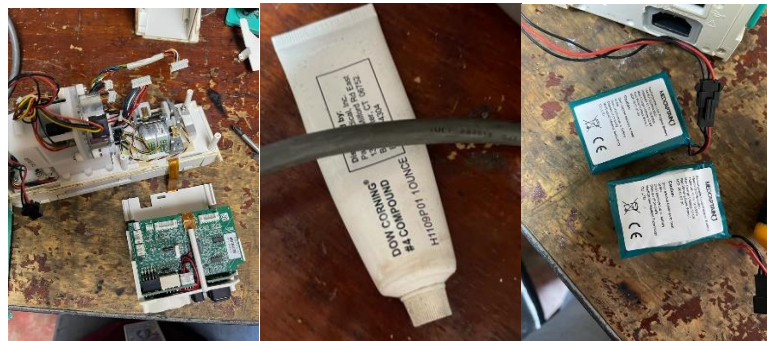
Ilustración 32-Mantenimiento correctivo a bomba de infusión

El lunes se llevó a cabo un mantenimiento correctivo en una bomba de infusión que fue trasladada urgentemente desde el área de pediatría. Se identificaron problemas en la puerta de la bomba, que no se abría ni cerraba adecuadamente. Además, se observó que la batería estaba hinchada (Ilustración 32). Como parte del mantenimiento, se reemplazó la batería y se aplicó grasa blanca en los engranajes de la puerta para solucionar el inconveniente.

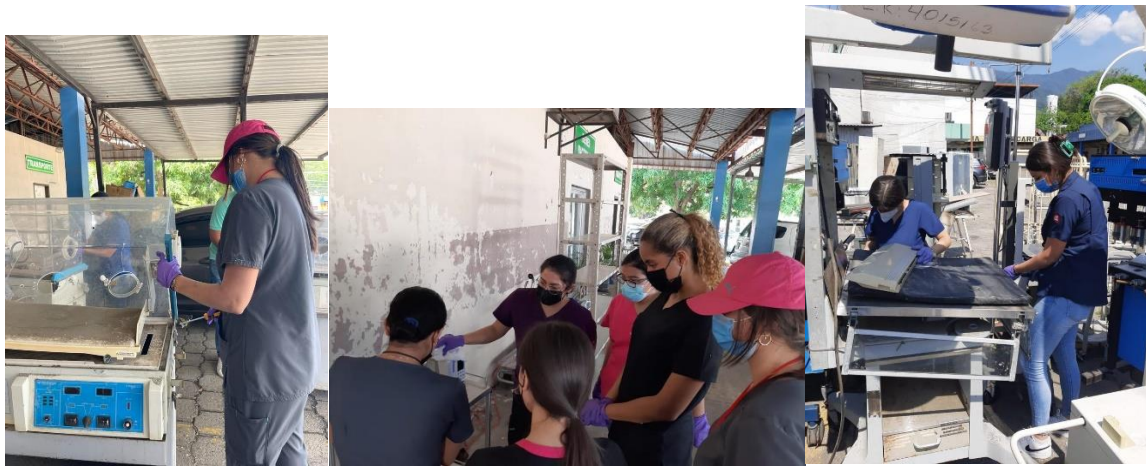
Ilustración 33- Actividad por parte de bienes nacionales

Además, se aprovecharon piezas de los equipos dañados que podían ser útiles en el taller como repuestos, tales como tornillos, sensores, cables de alimentación, entre otros (Ilustración 33). Durante este proceso de evaluación, se examinaron diferentes equipos médicos, como máquinas de anestesia, incubadoras, aspiradores de secreciones, bombas de infusión y monitores de signos vitales.

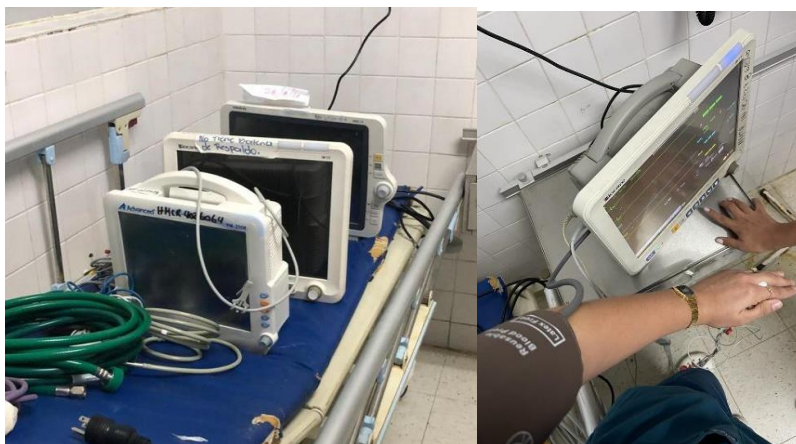
Ilustración 34- Pruebas de funcionamiento a MSV en UCIA

El lunes, como actividad inicial, se llevó a cabo una evaluación de funcionamiento de los monitores de signos vitales ubicados en un cubículo de la sala de Cuidados Intensivos (UCIA) a solicitud de la licenciada (Ilustración 34). El propósito era determinar si los monitores estaban en buen estado. Aunque se encontraban en buen estado general, la mayoría de ellos carecían de sensores de ECG, SPO2, temperatura y brazalete de NIBP.

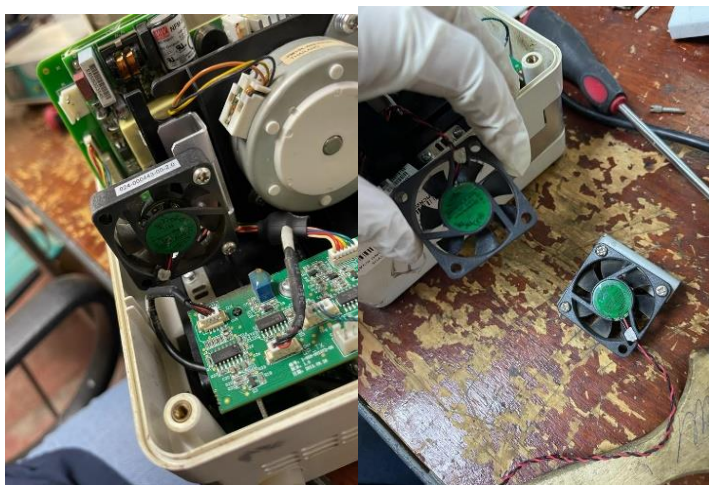
Ilustración 35- MC a bomba de infusión de EM/CX

Durante las pruebas de funcionamiento, se detectó la presencia de ruidos anómalos provenientes de la ventiladora de la bomba. Tras una inspección detallada, se constató que la ventiladora presentaba holgura y carecía de una parte esencial del sujetador. Con el fin de solucionar esta problemática, se efectuó la sustitución de dicha parte por una nueva, garantizando así un funcionamiento adecuado y eliminando los ruidos indeseados.

Asimismo, se llevaron a cabo tareas de calibración y limpieza en otras bombas de infusión que se obtuvieron de bienes nacionales. Estas actividades tuvieron como finalidad asegurar que todas las bombas se encontraran en óptimas condiciones de funcionamiento y estuvieran listas para su utilización en entornos clínicos.

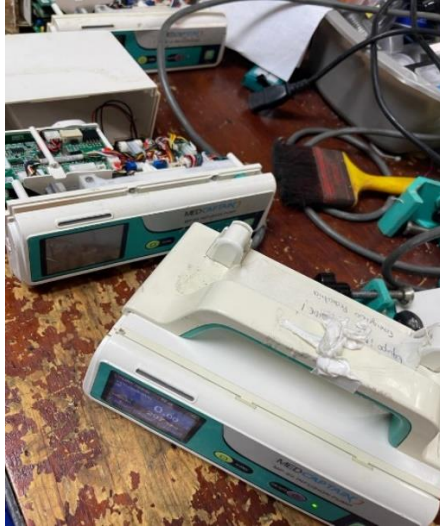
Ilustración 36 - Bomba de infusión en funcionamiento con cambio de placa

Durante el miércoles, se prosiguió con las actividades de calibración y mantenimiento correctivo en bombas de infusión (Ilustración 36). En una de las bombas, se llevó a cabo el reemplazo de la placa debido a la presencia de un transistor quemado.

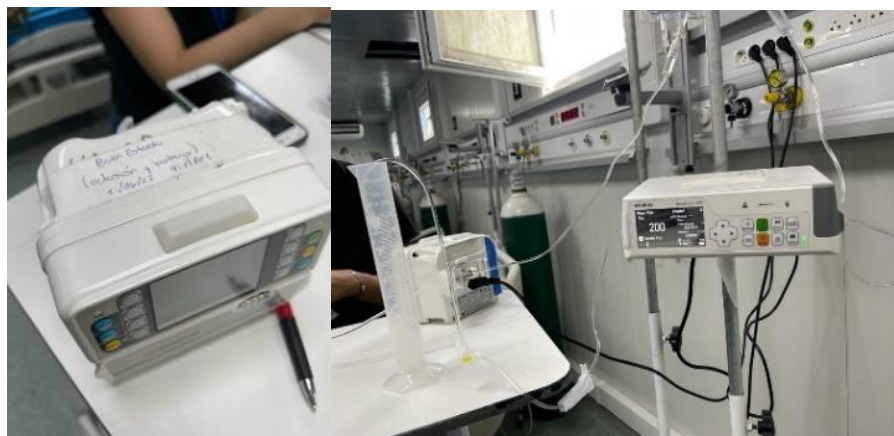
Ilustración 38- Bombas de infusión evaluadas en hospital móvil

El jueves, se llevó a cabo la calibración de las bombas de infusión que se encontraban en el hospital móvil, con el fin de entregarlas a bienes nacionales y habilitarlas en sala. Además, se realizó la calibración de la bomba que fue reparada el miércoles, con el objetivo de generar la orden de trabajo y proceder a su entrega (Ilustración 38).

Durante el día, se trabajó continuamente en una bomba de infusión que presentaba problemas al abrir y cerrar la puerta. Se realizó el cambio del motor y se aplicó grasa blanca, sin embargo, el problema persistía. Ante esta situación, se decidió utilizar otra bomba de infusión que tenía un funcionamiento adecuado en la parte de la puerta, pero presentaba un sensor de oclusión en mal estado. Para solucionar este problema, se procedió al cambio del sensor, permitiendo así poner en funcionamiento la bomba de infusión.

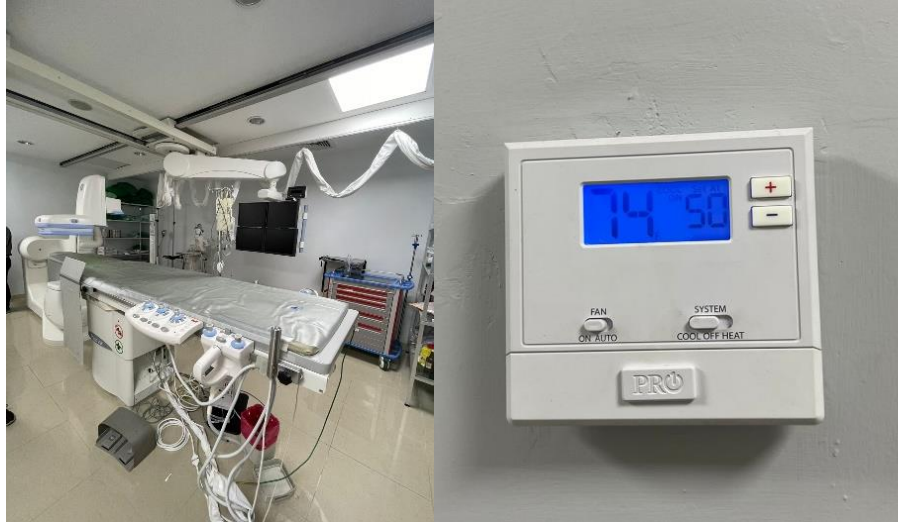
Ilustración 39- Sala de hemodinamia y su temperatura

El lunes, se brindó apoyo y acompañamiento a los ingenieros en la sala de hemodinamia, debido a la presencia de problemas relacionados con la temperatura en la habitación. Esta situación ocasionó daños en algunos componentes del equipo médico de angiografía (Ilustración 39). Con el fin de solucionar esta problemática, se tomaron medidas para controlar la temperatura y se implementó el registro de temperaturas en una bitácora en horarios específicos.

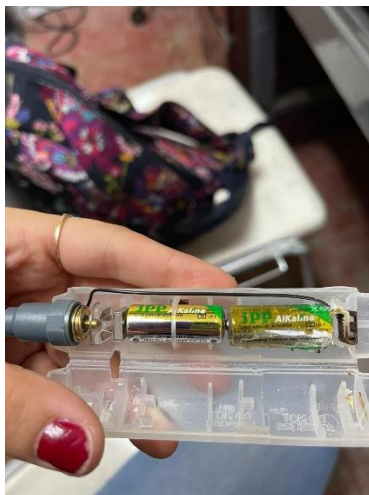
Ilustración 41- Estado de los laringoscopios en la parte interna

En conclusión, se llevó a cabo el mantenimiento correctivo de dos laringoscopios que fueron reportados desde la sala de operaciones. Estos laringoscopios fueron sometidos a procesos de limpieza, pruebas de funcionamiento y se reemplazaron las baterías debido a su deterioro (Ilustración 41).

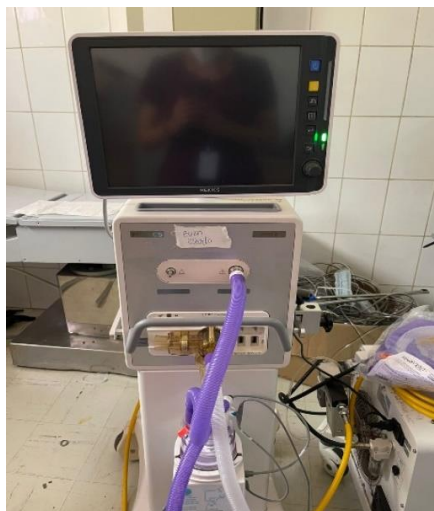
Ilustración 43- VM de EM/CX

Además, se realizó una visita a la sala de emergencia cirugía para evaluar dos ventiladores mecánicos Evo 5 y reportar los hallazgos a la licenciada jefa de sala (Ilustración 43). Se determinó que ambos ventiladores estaban en buen estado de funcionamiento. Sin embargo, solo uno de ellos se podía utilizar para humidificación activa, ya que su humidificador respiratorio contaba con todos los sensores necesarios. En contraste, el otro ventilador no tenía los sensores en su humidificador, por lo que solo se podía utilizar para humidificación pasiva.

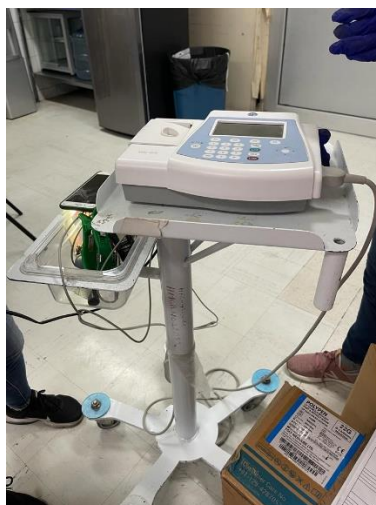
Ilustración 44- Equipo de ECG GE.

Además, se brindó asistencia en la sala de emergencia cirugía para realizar pruebas en un electrocardiógrafo de la marca General Electric (Ilustración 44). Durante esta intervención, se realizó una limpieza exhaustiva de todos los electrodos correspondientes. Además, se detectó la necesidad de realizar mantenimiento correctivo en el cable de alimentación, ya que este no permitía que el equipo se encendiera adecuadamente debido a un bajo suministro de voltaje.

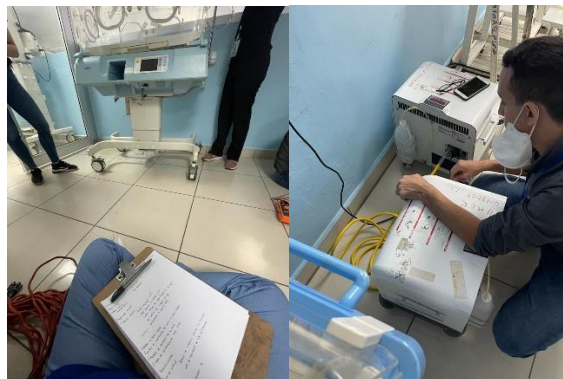
Ilustración 47- Evaluación de equipos en UCIN A

El viernes, se dedicó tiempo en la sala de UCIN A (Ilustración 47) para llevar a cabo una evaluación exhaustiva de las incubadoras tanto cerradas como abiertas, con el fin de determinar su estado ya que se solicitaba un descarte. Una vez finalizado el diagnóstico, se procedió a evaluar dos compresores de aire con el objetivo de trasladarlos a otra sala.

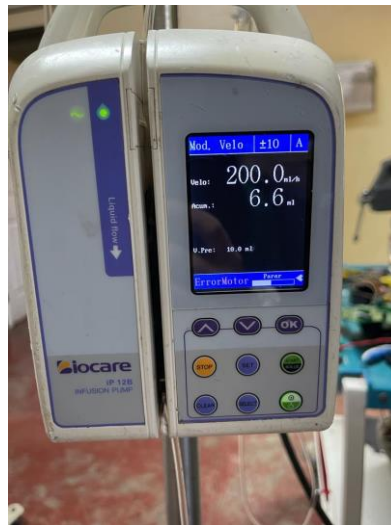
Ilustración 49 - Biocare con problemas en el motor

Se llevaron a cabo evaluaciones periódicas en la bomba de infusión de la marca Biocare (Ilustración 49), en las cuales se constató que todos sus sensores estaban operativos. No obstante, al activar la función de infusión, se detectaron problemas en el motor, que generaba ruidos y parecía haber obstrucciones en el tubo de infusión. Debido a esta situación, se decidió clasificarla como una unidad que requiere reparación y se remitió al taller correspondiente.

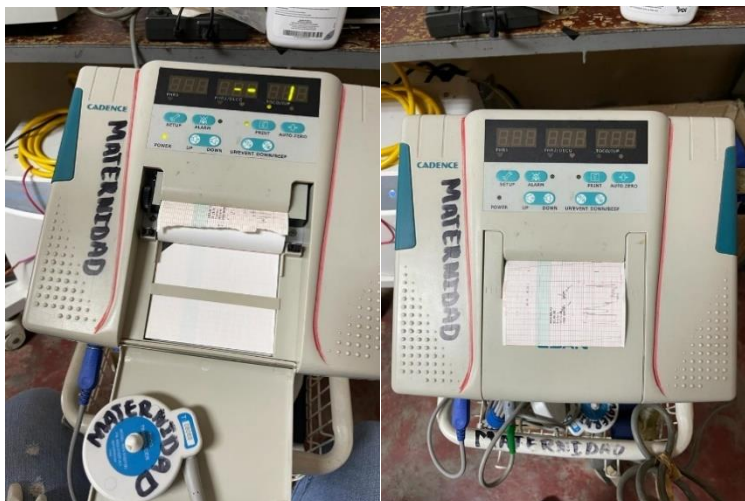
Ilustración 50 - Monitor fetal EDAN

Se llevó a cabo el mantenimiento correctivo del monitor fetal marca EDAN (Ilustración 50) en la sala de maternidad. Se identificó que el equipo no encendía y no imprimía el ECG del monitoreo fetal. Para solucionar esta situación, se realizaron pruebas básicas, se calibró el equipo y se llevaron a cabo pruebas de funcionamiento para asegurar el correcto funcionamiento de la impresión. Durante estas pruebas, se verificó que los sensores, la batería y el estado de la impresora funcionaban adecuadamente. Una vez finalizado el mantenimiento, el monitor fue entregado a la sala en pleno funcionamiento.

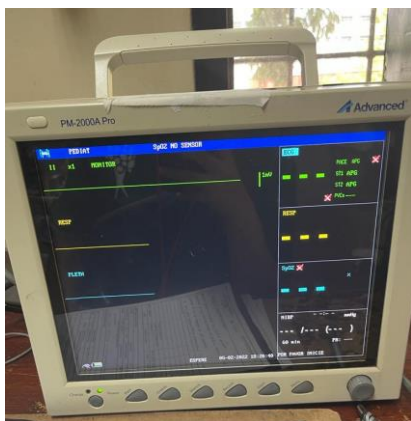
Ilustración 51 - MC a MSV Advanced

El martes se llevaron a cabo pruebas de funcionamiento en el MSV (Ilustración 51) que fue reportado por el departamento de emergencia pediátrica debido a problemas en la resolución de la pantalla y apagados repentinos. Se realizaron pruebas continuas de encendido y apagado durante un período de 2 horas, y durante este tiempo el equipo no experimentó ningún apagado, ya sea cuando estaba conectado o desconectado. Se verificó que los sensores del equipo se encontraban en buen estado y la batería funcionaba correctamente. Para resolver el problema reportado, se reemplazó la pantalla con una nueva. De esta manera, se solucionó el inconveniente y el equipo fue devuelto a la sala para su uso habitual.

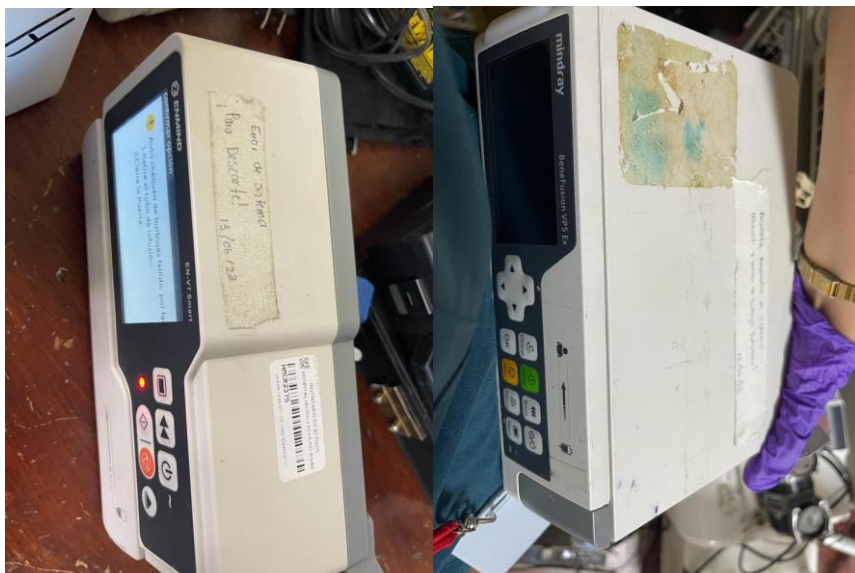
Ilustración 52 - Bombas de infusión ENMIND y Mindray.

Luego se realizó pruebas de funcionamiento a bomba de infusión marca ENMIND donde esta presentaba error de sistema y en esos casos por indicación de los supervisores se envía a descarte debido a que no hay material como para poder cambiar la placa. Asimismo, se evaluó otra bomba de infusión marca Mindray BeneFusion VP5 Ex, donde presentaba anomalía de sistema en el cual, todos sus sensores funcionaban tanto oclusión como burbuja, pero en este caso de igual forma se manejó como huesera debido a que no se puede solucionar con los recursos disponibles en el taller.

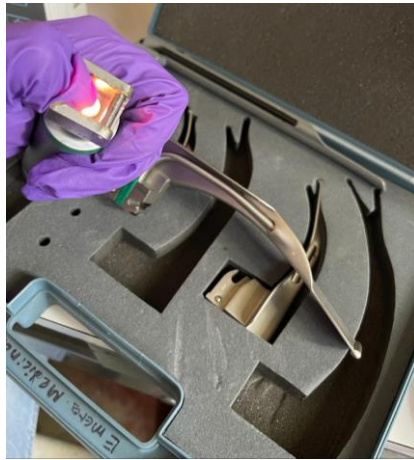
Ilustración 53- MC a Laringoscopios

Finalmente, se llevó a cabo el mantenimiento correctivo de los laringoscopios (Ilustración 53) que se encontraban en el taller. La mayoría de ellos presentaban problemas relacionados con la batería o el uso incorrecto de las hojas de laringoscopio en los mangos correspondientes. Una vez finalizado el mantenimiento, se generó la orden de trabajo correspondiente para entregarlos de nuevo a la sala, listos para su uso.

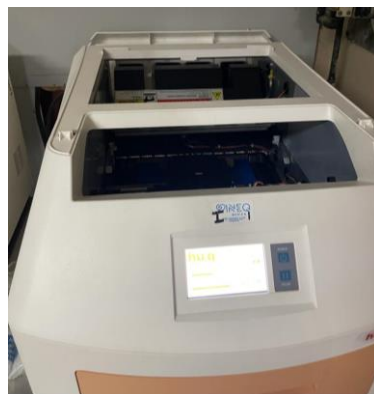
Ilustración 54 - Revisión de impresora

El miércoles se llevó a cabo una visita a la sala de radiografía con el propósito de supervisar el estado de dos impresoras de placas. Estas impresoras presentaban problemas al imprimir correctamente las placas, y se identificó que los rodillos estaban mal colocados. Aprovechando la visita a la sala, también se verificó la temperatura en la habitación de hemodinamia para completar el registro correspondiente en la bitácora.

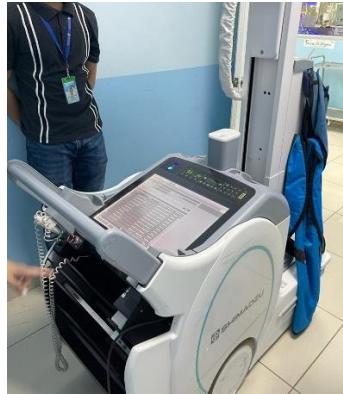
Ilustración 55 - Revisión de rayos x

Después de completar la revisión en el departamento de radiografía, se recibió una solicitud para verificar el funcionamiento del equipo de rayos X portátil utilizado en neonatología. Se informó que no era posible enviar las radiografías de un paciente específico para su impresión. Para solucionar este problema, se realizaron los ajustes necesarios y se estableció la conexión a Internet. Como resultado, las radiografías pudieron ser enviadas exitosamente. Además, se aprovechó la oportunidad para eliminar algunos registros que presentaban errores.

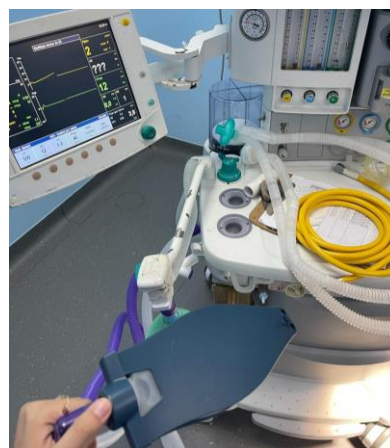
Ilustración 56 - Evaluación de máquina de anestesia

Además, se acudió a la sala de operaciones para evaluar las máquinas de anestesia con el fin de prepararlas para su uso en el quirófano 6, que anteriormente se utilizaba como bodega. Durante la evaluación, se determinó que la batería del equipo estaba en mal estado. Se tomaron los datos necesarios para proceder a realizar la compra de una nueva batería y así reemplazar la defectuosa.

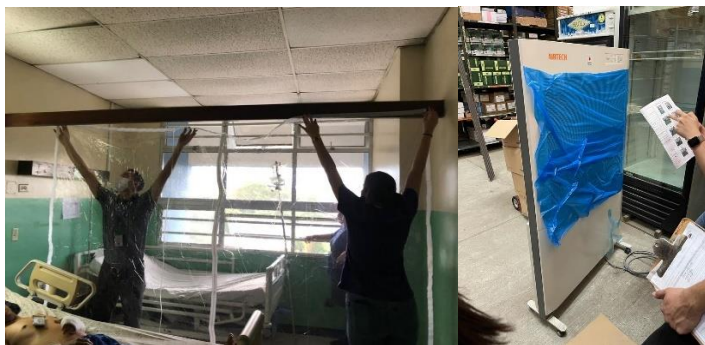
Ilustración 57 - Cámara de presión negativa

El jueves, como primera actividad, se procedió a entregar un electrocauterio a la sala de operaciones. Luego, se realizó una visita al almacén para llevar a cabo una inspección de una cámara de presión negativa. Se solicitó una breve inspección del equipo para poder instalarlo ese mismo día. Se decidió que se utilizaría en una habitación de infecciosos del departamento de medicina de hombres (Ilustración 57). Sin embargo, no fue posible realizar la instalación debido a la falta de material necesario y a que el equipo se entregó incompleto.

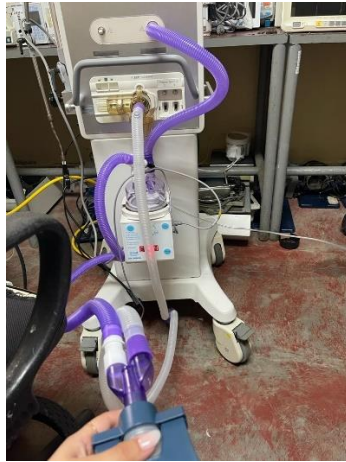
Ilustración 61 - Prueba de sensores de temperatura

El martes se llevaron a cabo evaluaciones de los sensores de temperatura (Ilustración 61) que se deben instalar en los humidificadores respiratorios para su correcto funcionamiento con los ventiladores mecánicos. Una vez que los sensores fueron evaluados, se procedió a colocarlos en los ventiladores que fueron enviados al departamento de bienes nacionales.

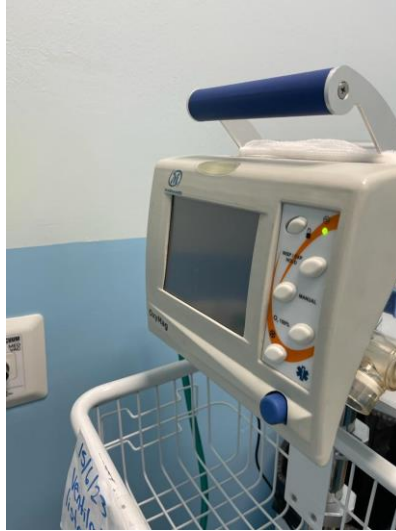
Ilustración 63 - VM con botón de bloqueo en mal estado.

En la tarde, se visitó la UCIN A con el propósito de realizar un inventario exhaustivo de todos los equipos médicos tanto en uso como en almacenamiento. Esto se hizo para realizar una actualización precisa, considerando la incorporación reciente de las nuevas incubadoras abiertas provistas por IMLAB. Una vez completado el inventario, se procedió a examinar detenidamente un ventilador mecánico en particular que presentaba problemas con su botón de bloqueo (Ilustración 63).

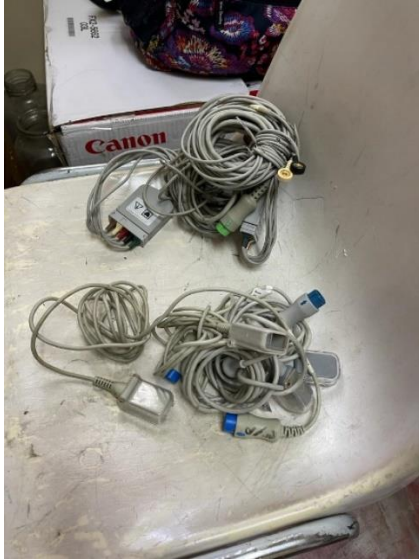
Ilustración 64 - Sensores que se pusieron a pruebas

Además, se llevaron a cabo pruebas en los sensores que fueron reportados por la sala de emergencia pediátrica, con el objetivo de determinar si alguno de ellos podía ser recuperado o si era necesario descartarlos por completo. Se solicitó el descarte de los sensores ya que estaban almacenados y se desconocía su estado de funcionamiento. Como resultado, se logró recuperar dos sensores de ECG, mientras que los demás fueron descartados (Ilustración 64).

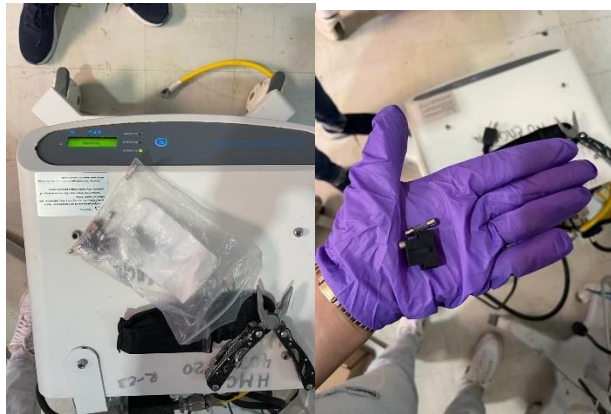
Ilustración 65 - MC a compresores de aire medico

El viernes, se realizó mantenimiento correctivo en los compresores de aire médico ubicados en la sala de emergencia de cirugía (Ilustración 65). Al detectar que el equipo no encendía, se realizó un diagnóstico que reveló que el problema se encontraba en los fusibles, los cuales estaban quemados. Por tanto, se procedió a reemplazarlos con fusibles de 10 amperios.

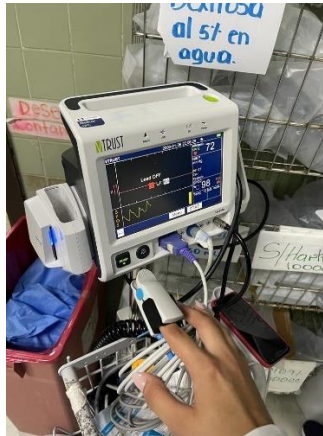
Ilustración 66 - Sensor de spo2 en MSV.

En repetidas ocasiones, se acudió a la sala de recuperación en el área de pediatría para llevar a cabo la sustitución del sensor de SPO2 del monitor de signos vitales (Ilustración 66).
