**UNIVERSIDAD TECNOLÓGICA CENTROAMERICANA**

**PRÁCTICA PROFESIONAL**

**PRODYLAB, S. DE R.L.**

**INGENIERO EN BIOMÉDICA**

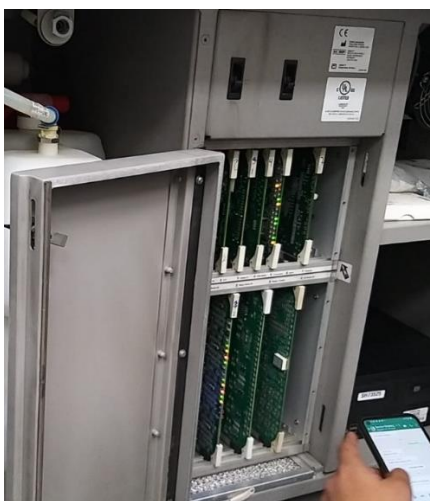
**Ilustración 17: Tarjetas i1000SR (LBA)**

El miércoles 19 se realizó una revisión de las tarjetas de un i1000SR en LBA (Ilustración 7) y se comprendieron las soluciones que utiliza el equipo para su funcionamiento, es decir, la solución preactivadora y activadora. La solución preactivadora elimina las células que no quieren apreciar en la prueba realizada y la solución activadora realza las células que se quieren apreciar. En este caso simplemente se realizó una inspección de las tarjetas debido a que se había solicitado una información de estas.

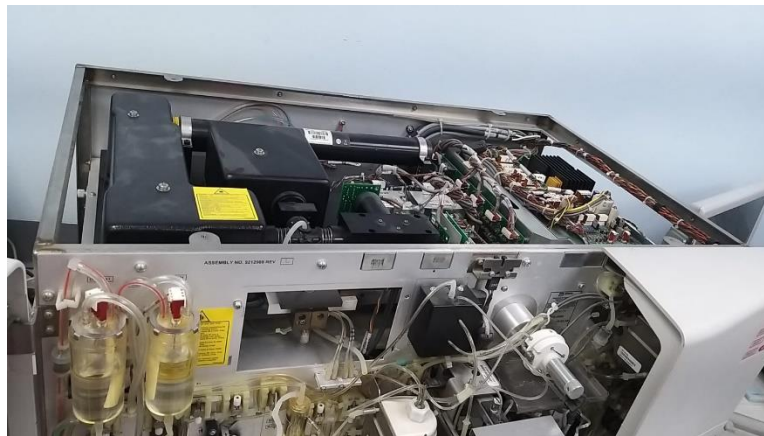
**Ilustración 18: Cell-Dyn Ruby (HB)**

Seguidamente, ese mismo día se realizó una limpieza general y una revisión de un Cell-Dyn Ruby que se encontraba en HB (Ilustración 8) debido a que se recibió un llamado detallando que el equipo proporcionaba datos fuera de los rangos de tolerancia establecidos por el fabricante. Se le hizo una limpieza al equipo de las mangueras que extraen la muestra de la flow cell y la direcciona a los desechos mediante la bomba peristáltica. También se revisaron los factores de calibración debido a que se tienen que configurar en caso de que el equipo siga proporcionando datos fuera de los rangos de calibración. El factor de calibración es un arreglo matemático para acercarse al valor de referencia, para obtenerlo se divide el que valor en la hoja de rangos por el que nos da el equipo en la prueba realizada con los controles y se divide entre el factor que proporciona la tabla de la computadora.

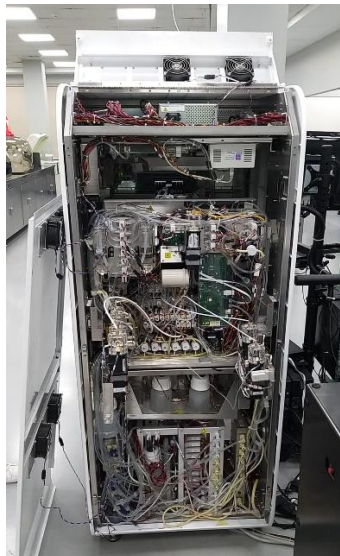
**Ilustración 19: Alinity HQ (LBA)**

El lunes 24 se realizó una revisión al Alinity HQ de LBA (Ilustración 9). El equipo presentaba los controles de calidad bajos, posiblemente por una fuga o problema de conexión de alguna manguera. Se removió el reactivo calcificado de una de las partes del equipo y posteriormente se realizaron los controles de calidad los cuales proporcionaron valores más adecuados.

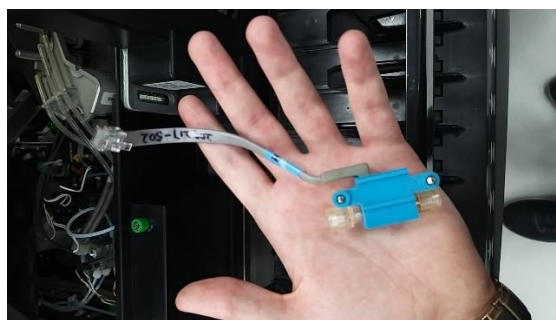
**Ilustración 20: Sensor de presión i1000SR**

Ese mismo día por la tarde se realizó una revisión del i1000SR #2 de LBA debido a que este presentaba un error de aspiración de reactivos. Para solucionarlo se tuvo que reemplazar el sensor de presión (Ilustración 10) de la sonda que aspira el reactivo (brazo de pipeteo). Esto suele realizarse como prueba también para verificar que esta correcto el cambio y que si era ese el problema del equipo.

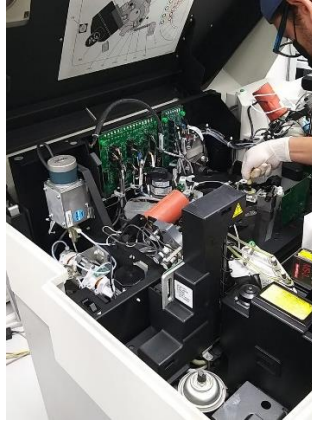
**Ilustración 21: Mantenimiento preventivo i1000SR #1 (LBA)**

Seguidamente se hizo una limpieza del carrusel de reactivos. Una vez concluido el mantenimiento preventivo el equipo presentaba un error en la zona 3 donde mencionaba que había una temperatura alta, este problema se resolvió cambiando el termistor de la zona 3 por uno nuevo y ya el equipo logró funcionar correctamente. Se tardó bastante tiempo el mantenimiento debido a que es un proceso delicado y preciso, agregándole que tomó más tiempo por la falla que presentaba el equipo y que resultó difícil dar con la falla exacta del mismo.

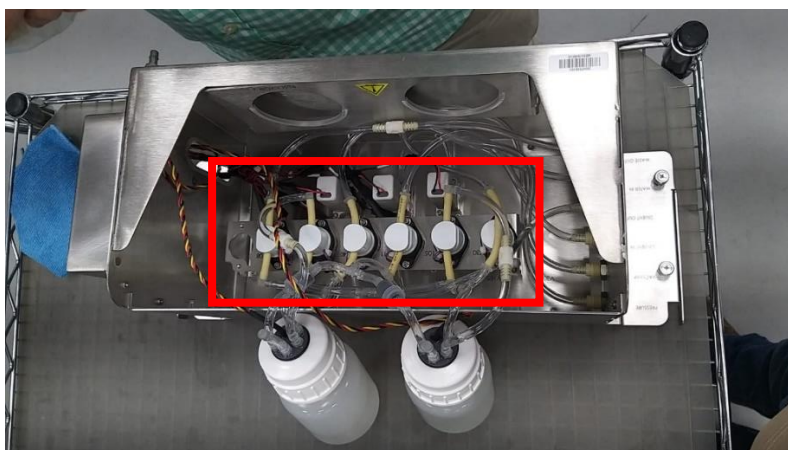
**Ilustración 23: Kits de tubos de los reservorios de diluyentes Alinity HQ (LBA)**

El martes 2 realizó un mantenimiento preventivo al Alinity HQ de LBA donde se cambiaron los kits de tubos de los reservorios de diluyentes (Ilustración 13), se realizó una limpieza y verificación del estado de las mangueras de los cajones de reactivos inferior y superior (Ilustración 14). En el caso del cajón de reactivos inferior se cambiaron las mangueras de las válvulas (Ilustración 15). También se realizó un cambio de los filtros del subsistema de vacío y presión (Ilustración 16).

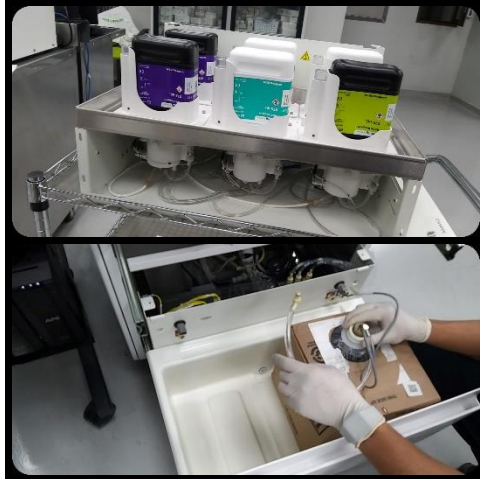
**Ilustración 24: Cajones de reactivos superior e inferior Alinity HQ (LBA)**

En la tercera semana se realizó un mantenimiento preventivo al Alinity HQ de LBA donde se utilizaron diversos repuestos que se necesitaban para este mantenimiento, ya que es un equipo de 6 partes se utilizaron bastantes repuestos. Seguidamente se realizó un mantenimiento correctivo al BacT/ALERT 3D de HMCR ya que este presentaba una falla y para concluir se verificó la estación de lavado del BA-400 de HB.

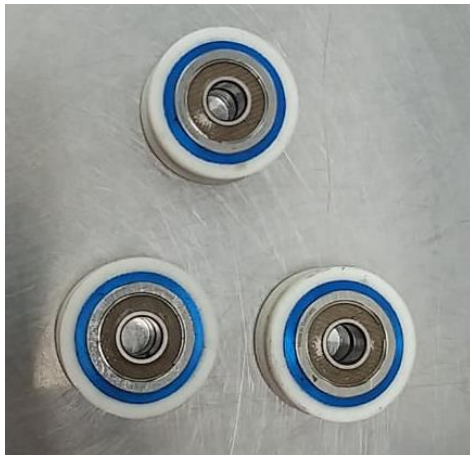
**Ilustración 29: Poleas del carrusel de reactivos del i1000SR #2 (LBA)**

El martes 9 de mayo se realizó un mantenimiento preventivo al i1000SR de LBA. Se cambiaron las 3 poleas (Ilustración 29) que se encargan del movimiento del carrusel de reactivos y se cambió la tarjeta de la antena (Ilustración 30) que se encarga de controlar los movimientos del carrusel de reactivos, process path y el brazo de pipeteo.

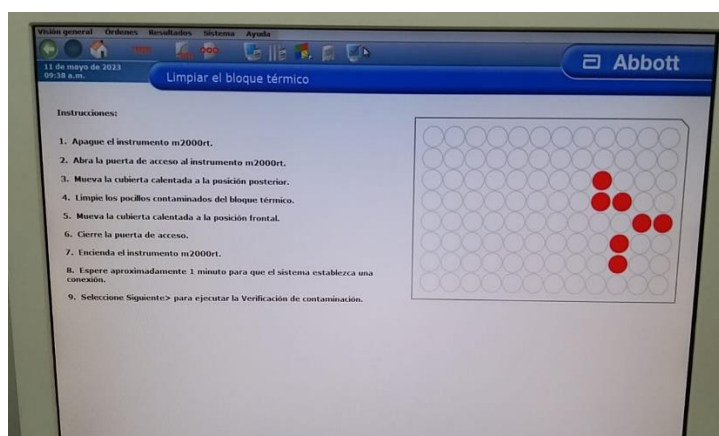
**Ilustración 31: Proceso de descontaminación de los pocillos M2000 RT (LBA Molecular)**

El jueves 11 y viernes 12 de mayo se realizó un mantenimiento correctivo al analizador M2000 RT de LBA Molecular ya que el equipo no pasaba el proceso de descontaminación de los pocillos. Este mantenimiento tomó 2 días debido a que no se podía realizar otros procedimientos aparte de la descontaminación de los pocillos. Esto es un proceso que se realiza hasta que el equipo logre pasar los controles de calidad. Para realizar la descontaminación de los pocillos (Ilustración 31) se utilizan hisopos, etanol y un gotero. Se utiliza el gotero y el etanol para llenar los pocillos y el hisopo para limpiar y secar los pocillos. Finalmente, el equipo logró presentar todos los pocillos descontaminados y pasó los controles de calidad de manera efectiva.

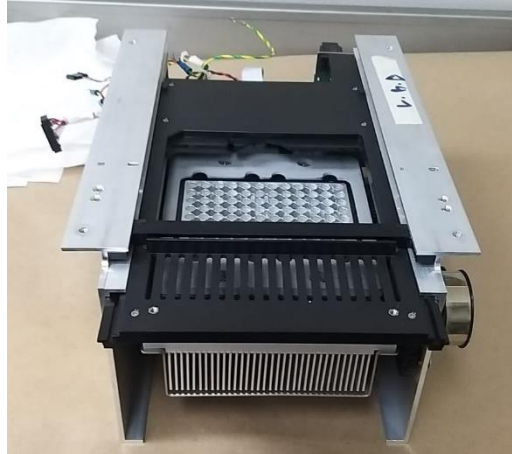
**Ilustración 32: Bloque térmico del M2000 RT (LBA Molecular)**

El lunes 15 de mayo se presentó nuevamente el error en el proceso de descontaminación de los pocillos. Se asumió que el bloque térmico presenta algo de óxido ya que los mismos pocillos salen contaminados. Para solucionar este problema se procedió a cambiar el bloque térmico (Ilustración 32) del equipo por uno de otro M2000 RT que ya estaba malo, pero el bloque térmico estaba en buen estado. El equipo seguía presentando el mismo error en la descontaminación de los pocillos, debido a esto, se le comunicó al cliente que el equipo necesitaba un cambio de los filtros de luz debido a que estos estaban rayados desde hace un tiempo. El equipo no se está utilizando de momento y Prodylab espera una respuesta del cliente.

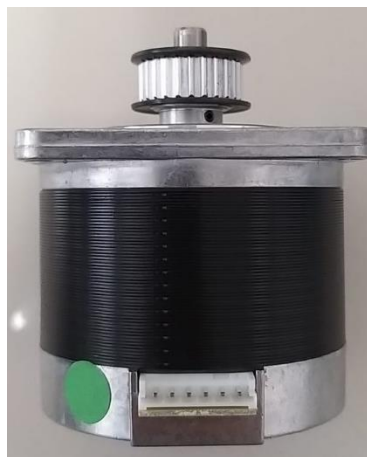
**Ilustración 33: Motor del eje Y del A25 (LABCO SRC)**

El jueves 18 de mayo se realizó una visita al laboratorio LABCO en Santa Rosa de Copán para realizarle un mantenimiento correctivo al A25 y al Cell-Dyn Ruby. El A25 es un equipo de química clínica que funciona por espectrofotometría. Hace pruebas de ácido úrico, glucosa, creatinina, entre otras. Se reportó que el equipo se apaga sin razón alguna y que el brazo chocaba cuando este realizaba el movimiento del eje Y. Para solucionar la falla se cambió el motor que se encarga de realizar los movimientos del eje Y del brazo (Ilustración 33) y el equipo comenzó a funcionar de manera correcta. Cabe destacar que también se realizó una calibración de todos los movimientos X, Y, Z y una verificación óptica.

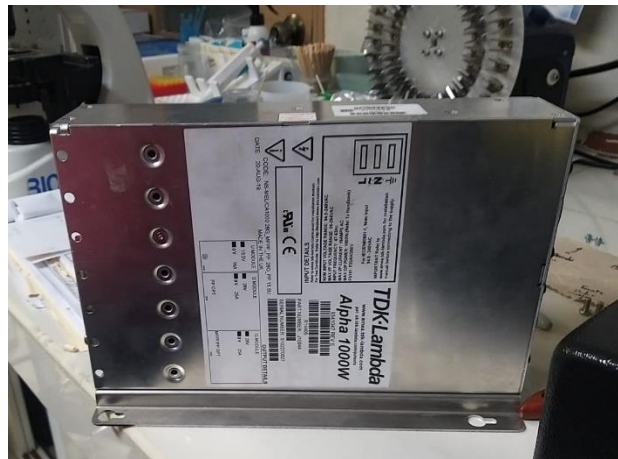
**Ilustración 34: Fuente de poder del Cell-Dyn Ruby (LABCO SRC)**

Se realizó un mantenimiento correctivo y preventivo al equipo debido que se cambió la fuente de poder (Ilustración 34) y la power distribution board (Ilustración 35). Primero se cambió la power distribution board para comprobar si esta era la falla y se descartó porque el equipo seguía sin encender. Finalmente, con el reemplazo de la fuente de poder el equipo logró encender y funcionar correctamente. Se realizó una limpieza completa del equipo debido a que tenía mucho polvo acumulado y se utilizó limpia contacto para las tarjetas y electroválvulas del equipo. Para tener una correcta orientación se enumeraron los cables que se desconectaron en todo el proceso de mantenimiento y también se tomaron fotografías de las conexiones para asegurar que al conectar los cables nuevamente se hiciera de manera correcta.

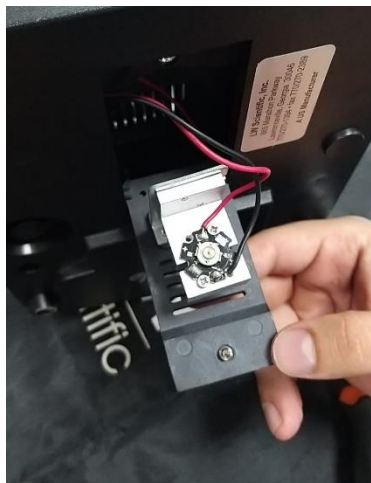
**Ilustración 37: Led de microscopio LW Scientific (Laboratorio Clínico Policial)**

El lunes 22 de mayo se realizó una visita al laboratorio clínico policial en San Pedro Sula para una revisión de unos microscopios. Se reportó que un microscopio no encendía y otro que los lentes de enfoque estaban desalineados. Se revisó y el equipo si encendía, pero la lámpara led estaba quemada (Ilustración 37) y al otro microscopio solo se le realizó el ajuste. Seguidamente se le informó al cliente y se le proporcionó un costo del servicio y el repuesto del led. A espera de confirmación.

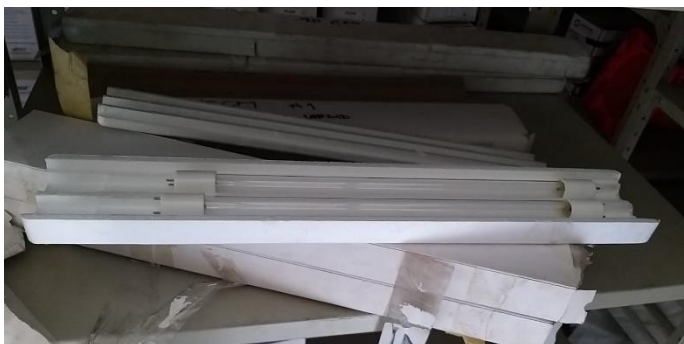
**Ilustración 38: Lámparas led y UV de cabinas de bioseguridad (Bodega)**

El martes 23 de mayo se realizó una gestión de inventario de las lámparas led y UV de cabinas de bioseguridad que se tienen en la bodega (Ilustración 38). Se anotaron en una lista para entregárselas al encargado de los repuestos y que tuviera un reporte de las lámparas que se encontraban en la bodega. Se adjuntó el tipo de luz, ya sea led o UV, y el tamaño de estas.

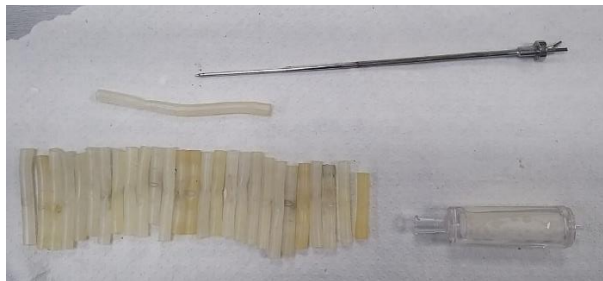
**Ilustración 40: Sonda de muestreo modo cerrado, mangueras y filtro de Cell-Dyn Ruby (HB)**

El jueves 25 de mayo se realizó un mantenimiento correctivo al Cell-Dyn Ruby de HB debido a que arrojaba una alarma de sampling error mientras el equipo operaba en modo cerrado. Para solucionar esta falla se cambió la sonda de muestreo de modo cerrado, las mangueras de tygon de las electroválvulas (debido a desgaste producido por el accionamiento del pistón) y el filtro #1 de diluyente/envolvente que se cambia de manera preventiva y descarte que no sea el problema al procesar en modo cerrado (Ilustración 40).

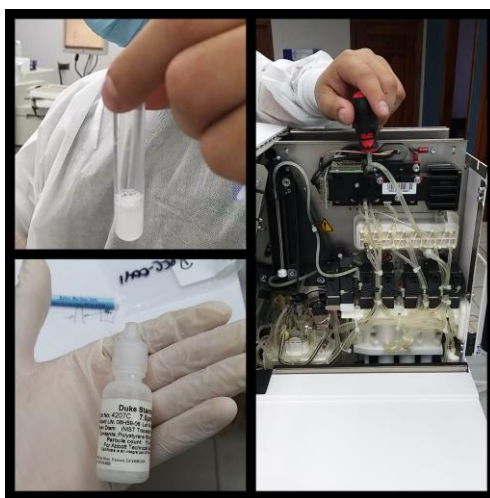
**Ilustración 41: Ajuste del óptico y látex (HEC)**

El viernes 26 de mayo se realizó un mantenimiento correctivo al Emerald 22 AL de Hospital El Caribe debido a que el equipo estaba realizando conteos fuera de lo normal de los glóbulos blancos. Para solucionar este problema se llevó a cabo un ajuste del óptico del equipo y se utilizó el látex (Ilustración 41) que sirve para poder realizarle pruebas de los conteos al Emerald 22 AL. Luego de diversos intentos de ajuste del óptico se procedió a retirar el equipo a la oficina para poder trabajarlo con más detalle ya que seguía persistiendo el problema.

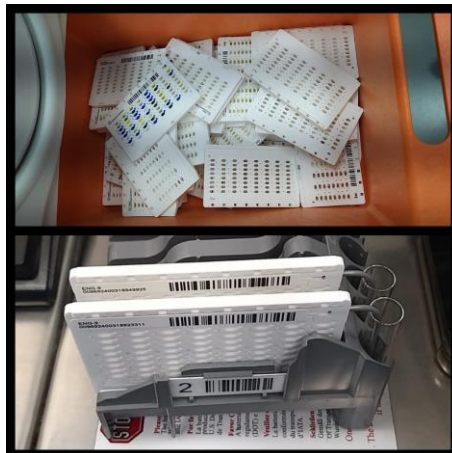
**Ilustración 42: Tarjetas de ingeniería del Vitek 2 Compact (LBA)**

El lunes 29 de mayo se realizó un mantenimiento correctivo al Vitek 2 Compact de LBA. En el mantenimiento se hizo un test óptico con las tarjetas de fondo y el test cumple exitosamente, seguidamente, se utilizaron las tarjetas de ingeniería (Ilustración 42) para corroborar el funcionamiento correcto del equipo y no se presentó ninguna irregularidad en las lecturas. Finalmente, el equipo quedó al pendiente de realizarse pruebas de usuario.

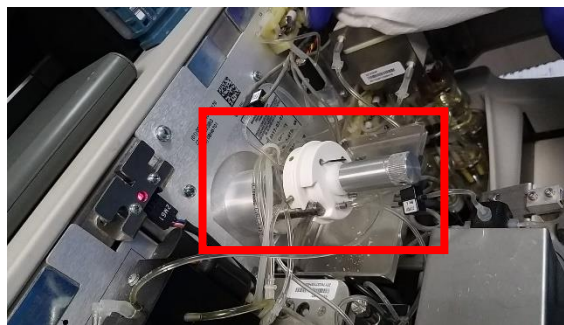
**Ilustración 44: Válvula de segmentación de Cell-Dyn Ruby (HDV)**

El miércoles 31 de mayo se realizó un mantenimiento correctivo al Cell-Dyn Ruby de HDV. El equipo arrojaba dos errores, el error de aspiración y que la sonda de aspiración de modo cerrado no llegaba a la posición inicial. Se limpió la válvula de segmentación (Ilustración 44), seguidamente se retiró la sonda de aspiración de modo cerrado para realizarle una limpieza con cloro. Finalmente, se ajustó el rotor de los tubos ya que la sonda de modo cerrado no lograba perforar los tubos de muestra debido a que las etiquetas de los tubos de muestra se despegan y por eso mueven la posición de los tubos en los racks.

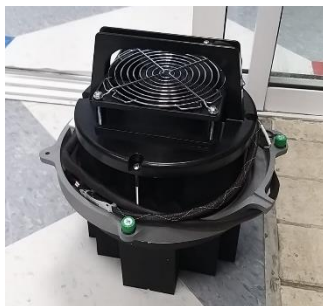
**Ilustración 45: Nevera del carrusel de reactivos del i1000SR (HB)**

El jueves 1 de junio se realizó el cambio de la nevera del carrusel de reactivos del i1000SR de HB (Ilustración 45) debido a que la anterior ya no cumplía su función al 100%. El reemplazo fue sencillo debido a que el solo se tiene que destapar el equipo por la parte trasera y desconectar 2 clases de la nevera. Se tiene que retirar el carrusel de reactivos y se extrae la nevera. Es necesario realizar pruebas de temperatura para cerciorarse de que la nevera esté enfriando correctamente.

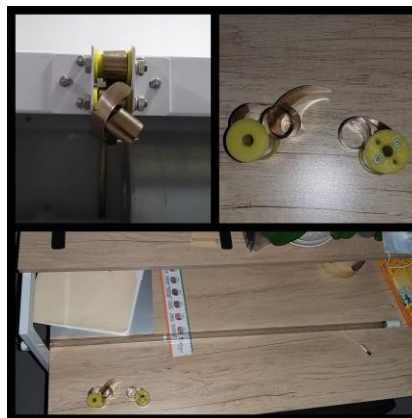
**Ilustración 49: Soportes de puertas y luz UV de cabina de flujo laminar (Biomedical)**

El jueves 8 de junio se visitó la clínica Biomedical para realizar una revisión de una cabina de flujo laminar de marca Biobase. Se realizó un reemplazo de los soportes de tensión de uno de los lados de la puerta de la cabina PCR y también se cambió la luz UV ya que la que tenía el equipo ya había cumplido con su vida útil (Ilustración 49).

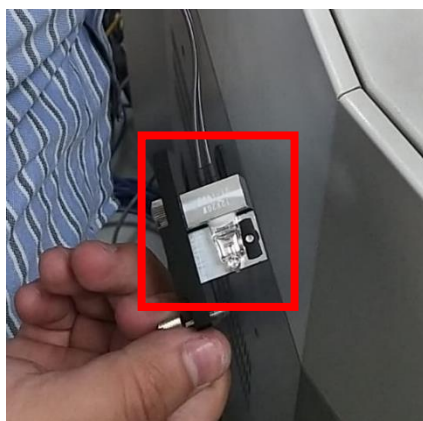
**Ilustración 51: Lámpara halógena del sistema óptico C4000 (LBA)**

El lunes 12 de junio se realizó un mantenimiento correctivo al C4000 de LBA. El equipo presentaba la siguiente falla: Advertencia sobre el sistema óptico, se ha detectado fluctuación, verificación bicromática. Para corregir el problema se cambió la lámpara halógena del sistema óptico (Ilustración 51). La lámpara halógena se encarga de emitir la luz al óptico para que pueda realizar el proceso de turbidimetría. El equipo quedó funcionando correctamente después del cambio realizado.

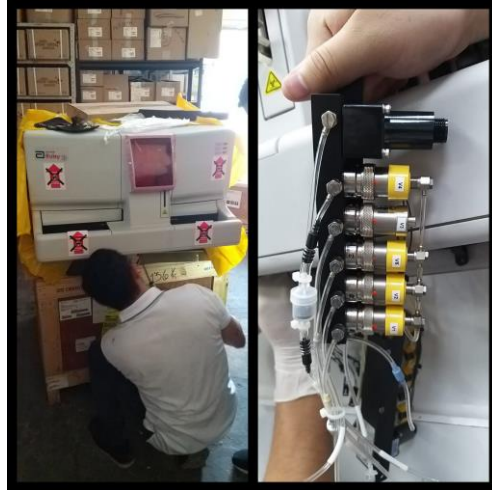
**Ilustración 54: Extracción de manifold Cell-Dyn Ruby (Bodega)**

El miércoles 14 de junio se realizó una extracción del manifold a uno de los Ruby que están nuevos en bodega (Ilustración 54) para ponérselo al Ruby de Hospital Bendaña. Este cambio de manifold se hizo con el propósito de verificar si la bomba corregía su ciclo habitual, debido a que la bomba no cumplía con su ciclo habitual. La bomba seguía sin cumplir su ciclo correctamente y se revisaron los reservorios en busca de una posible fuga. El reservorio de vacío estaba quebrado (Ilustración 55) y producía una fuga, se le instaló un nuevo reservorio de vacío y la bomba ya cumple su ciclo de manera correcta.

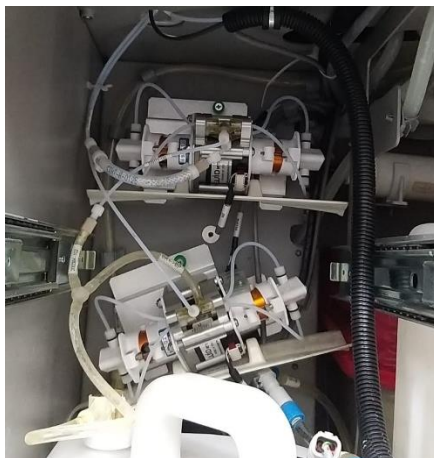
**Ilustración 59: Bombas de buffer de lavado i1000SR #2 (LBA)**

El martes 20 de junio se realizó un mantenimiento correctivo al i1000SR #2 de LBA. Se realizó un cambio de las bombas de buffer de lavado (Ilustración 59), la de arriba es de 50  $\mu$ L y la de abajo es de 100  $\mu$ L. La finalidad de estas bombas es llevar el líquido hasta la estación de lavado y se cambiaron para descartar que el error de aspiración fuera por causa de estas bombas (recomendación de Abbott). El equipo queda observación.

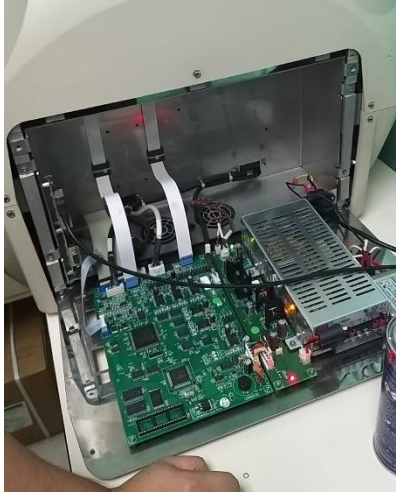
**Ilustración 60: Tarjetas del A15 (UDE)**

El miércoles 21 de junio se visitó el laboratorio médico UDE en El Progreso, Yoro para hacer un diagnóstico y revisión del A15 (Ilustración 60) con el que cuentan en dicho establecimiento. Este equipo se reportó que encendía, pero que a los minutos de haberlo encendido se apagaba por su propia cuenta. Se revisaron las conexiones de las tarjetas y todo se encontraba bien, pero en efecto el equipo seguía apagándose por sí solo. Se cambió la tarjeta microprocess para ver si era este el problema y en efecto con una microprocess nueva el equipo comenzó a funcionar correctamente. Se le realizó la observación al laboratorio sobre el problema que tiene el equipo y se procedió a brindarles una cotización de la tarjeta nueva y la mano de obra. Se queda a espera de pago y confirmación para realizar el cambio de la tarjeta y dejar el equipo en funcionamiento.
