UNIVERSIDAD TECNOLÓGICA CENTROAMERICANA

BMD504 PRÁCTICA PROFESIONAL

INFRA DE HONDURAS

INGENIERO EN BIOMÉDICA

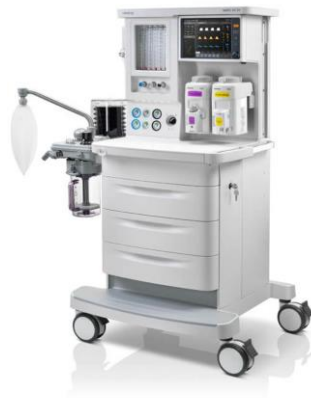
Ilustración 5: WatoEx-35

- Esta máquina contiene (6) sesí modos de ventilación.
- Circuito de respiración compacto.
- Modulo que identifica automáticamente los distintos anestésicos. (*Máquina de Anestesia WATO EX-35 – Cosamed, 2023*)

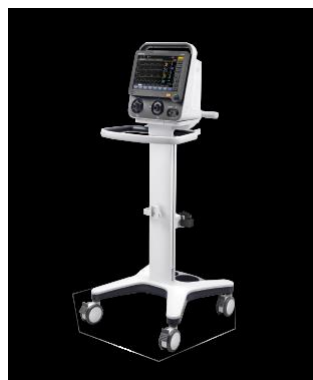
Ilustración 6: Serie SV 300

- Puede registrar terapia invasiva, no invasiva, en movimiento.
- Cabina que proporciona 210 l/min flujo.
- Diseño acorde a la normativa ISO 80601-2-12 y 80601-2-55. (*Ventilador de traslado y UCI pediátrico-adulto SV300 Cat. MIN-SV-300 Marca Mindray, 2023*)

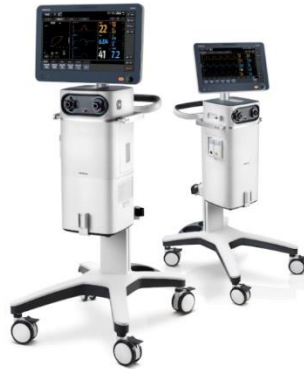
Ilustración 7: Serie SV 600/800

- Ventilación invasiva y no invasiva.
- Cuenta con los siguientes modos de ventilación: V-A/C (asistencia/control de volumen), P-A/C (Asistencia/Control de presión).
- Cumplimiento de IEC 60601-1-2 para EMC. (*Mindray SV800/SV600 Ventilator*, 2023)

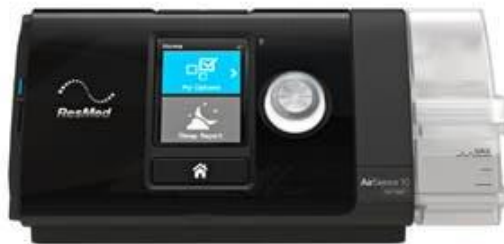
Ilustración 9: Airsense 10 Autoset

- Motor silencioso.
- Sistema AirView.
- Función AutoRamp (ResMed, 2023)

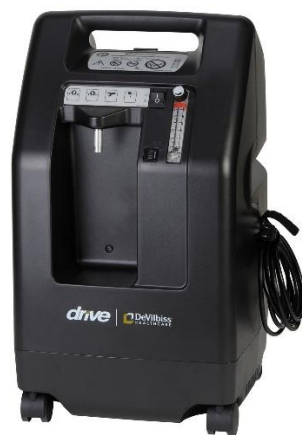
Ilustración 10: Devilbiss 5 Litros.

- Alarma de flujo bajo
- Alarma de oxígeno bajo
- Alarma de falla de energía
- Suministra oxígeno con distintos requisitos de flujo
- Tecnología Turn-Down (*Concentrador de Oxígeno 5Lts | Drive Medical, 2023*)

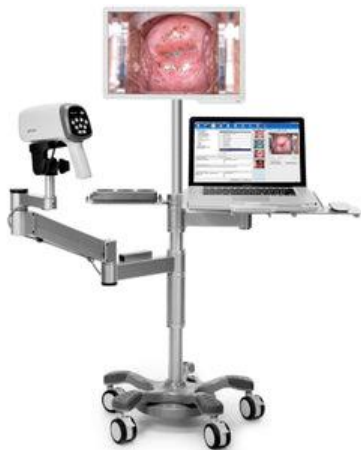
Ilustración 12: C6A HD

- Módulo de cámara de alta resolución.
- Sistema avanzado con rápido auto-enfoque.
- Cubierta de cámara anti polvo (*Edan C6A Colposcopio HD con Brazo Oscilante, Set Completo*, 2023).

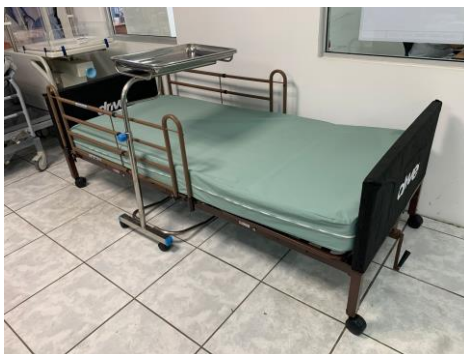
Ilustración 14: Montaje de camilla.

Para la familiarización de los equipos se realizó una presentación general de los equipos presentes en la empresa. Además, se realizó el etiquetado de algunos equipos que se encontraban en exhibición (Ilustración 13). De igual manera se ensambló una camilla recién ingresada para venta/exposición en el área de recepción (Ilustración 14).

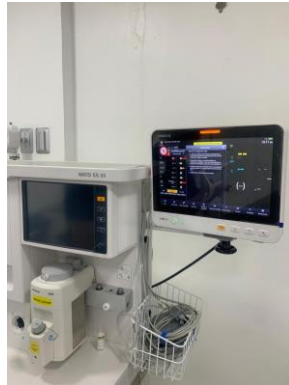
Se llevó a cabo una visita a la Clínica Médica Cristiana localizada en El Progreso para realizar un mantenimiento preventivo a una máquina de anestesia ubicada en el quirófano 1 (Ilustración 15 y Anexo 2). El mantenimiento se realizó según la fecha que establecía para evaluar estado en el que se encontraba el equipo. Se realizaron los chequeos que la máquina de anestesia incluye para evaluar posibles fugas en el sistema, complianza del circuito, autochequeo del sistema interno, entre otros. Para finalizar por medio de un dictamen técnico se indicó que la máquina de anestesia se encontraba en buen estado, cumpliendo con los requisitos para operar. Durante el transcurso de la

visita, se repasaron todos los principios técnicos para garantizar un rendimiento óptimo de la máquina de anestesia.

Ilustración 15: Calibración de fábrica.

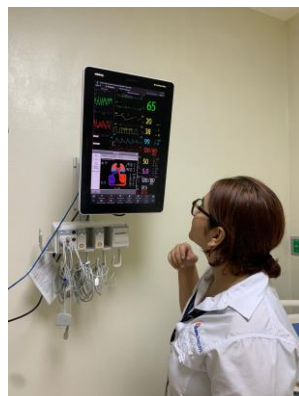
Ilustración 16: Monitor de signos vitales N22 ubicado en UCIP.

Se llevó a cabo una visita al HISS (Instituto Hondureño de Seguridad Social) para reemplazar cuatro (4) bases que se le habían colocado a los módulos ubicados en la sala UCIP, debido a que el peso de estos era más de lo que podía soportar la base a largo plazo. Se utilizó una llave Allen para realizar el desmontaje de la pieza, así como el montaje y un desatornillador Philip para acoplarlo al módulo.

Además la visita fue de beneficiosa para reforzar los conceptos vistos durante la capacitación de monitores, en especial con respecto a la serie BeneVision (Ilustración 16).

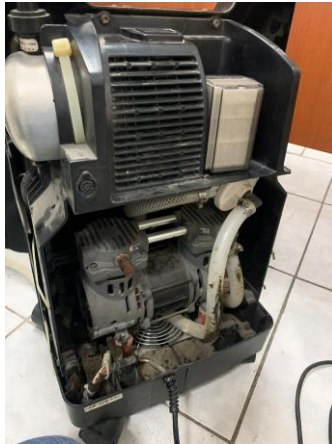
al cliente la compra de un nuevo concentrador, ya que los cambios exceden el 50% del costo del equipo nuevo en buen estado.

Ilustración 20: Interior del concentrador de oxígeno.

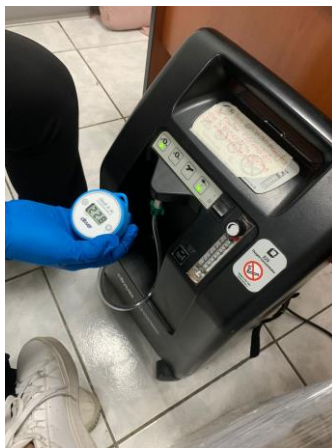
Ilustración 21: Cantidad de O₂ entregada por el concentrador de oxígeno.

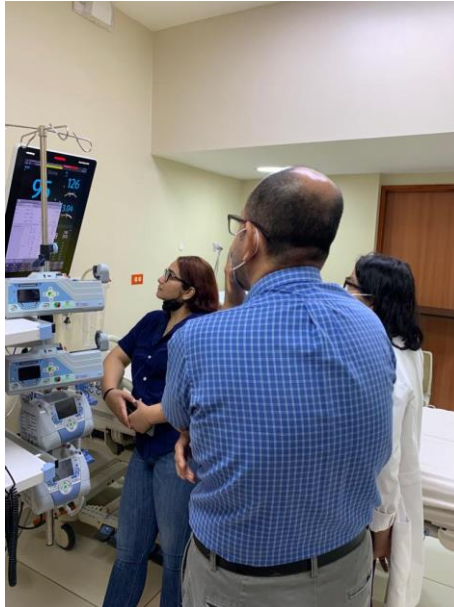
- ❖ Spo2 screen
- ❖ Oxyrg
- ❖ Calculations

Ilustración 22: Explicación de herramientas en Monitor de signos vitales N22.

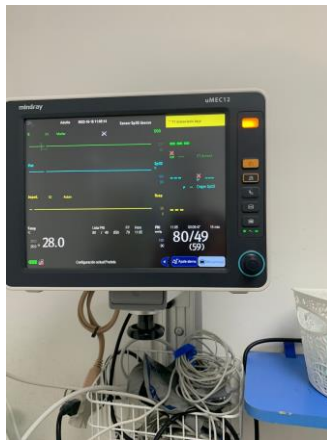
Ilustración 24: Valores finales del Monitor de signos vitales.

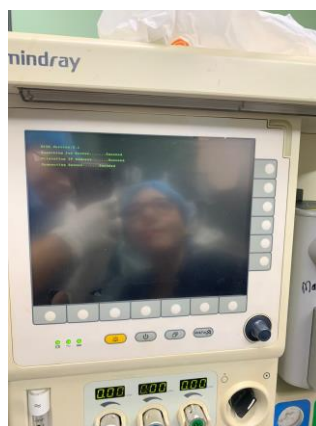
Con la ayuda de manuales se realizó la recarga de software a una máquina de anestesia Wato Ex-65 en el HISS que se encontraba en mal estado. El principal problema de este equipo fue que al realizar un cambio de mainboard no se tomó en cuenta el software con el que contaba. Las indicaciones de fábrica mencionan que al realizar el cambio de mainboard se debe recargar el software. Dado que los datos de esta máquina no eran compatibles, el equipo no podía operar. Como se mencionó anteriormente por medio de la lectura de distintos manuales se logró tener una percepción de los pasos que se debían seguir para corregir el problema de la máquina (Ilustración 27). Se presentaron pequeños percances, pero finalmente se logró solucionar el problema dado que el software ya coincidía con los requisitos de la nueva mainboard (Ilustración 28).

Ilustración 27: Proceso de actualización

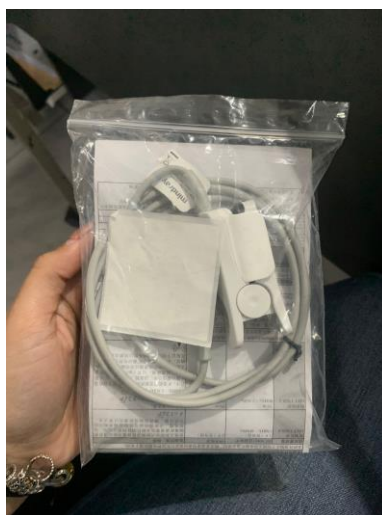
Ilustración 33: Opción A.

El sensor de la Ruth Paz se encontraba en mal estado dado que el adaptador no contaba con algunos de los pines y el sensor había sido averiado en operaciones previas. Se piensa que el estado de este sensor se presenta por un forcejeo al momento de conectarlo y desconectarlo del equipo y un pisotón en el sensor por una mala ubicación del mismo.

Se presentaron dos opciones para el personal, el primero era el cable con el sensor (Ilustración 33) y la segunda opción era un kit que incluía un sensor de SpO2 y un cable adaptable (Ilustración 34).

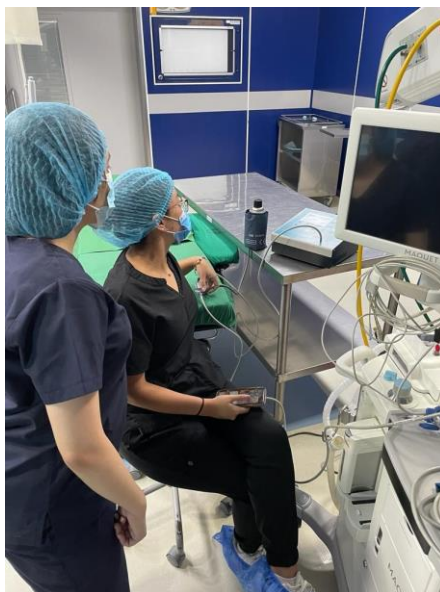
Se realizó un diagnóstico a tres (3) monitores del Hospital Cemesa ubicados en el área de quirófano. En el cual se sugería la limpieza de los monitores debido a que su ventiladora se encontraba sucia y no se encontraba en condiciones aptas para brindar un funcionamiento adecuado y uso de brazaletes originales debido a que utilizan los de un esfigmomanómetro y esto causa fugas al momento de las mediciones (Ilustración 35).

Ilustración 35: Análisis de Nibp.

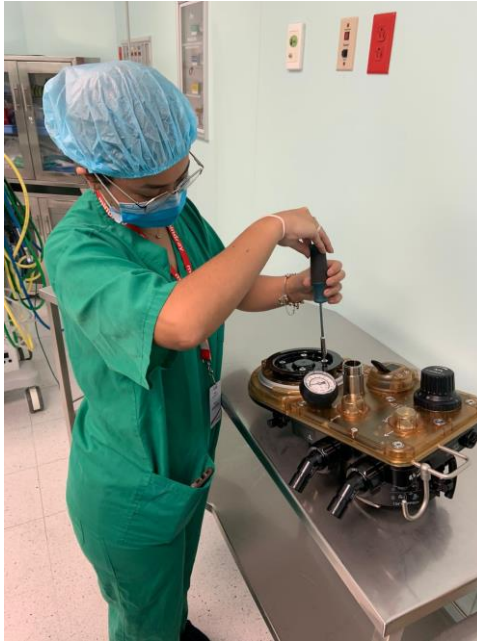
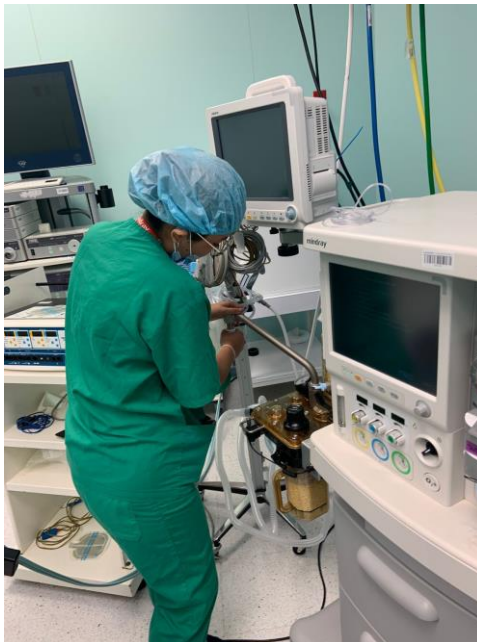
Se visitó el Hospital María en la ciudad de Tegucigalpa para realizar el cambio de empaques internos de diez (10) máquinas de anestesia, entre estos el oring ubicado en la cascada, fuelle, canister, membrana y otros (Ilustración 37). Se utilizaron desatornilladores Philips y llaves Allen para facilitar el desmontaje de las piezas más internas (Ilustración 38). Luego de realizar los cambios de empaque se realizaron las pruebas de mantenimiento que incluye la máquina como el análisis de fuga y complianza en el circuito, calibración de flujo, O₂, entre otros (Ilustración 39 y 40).

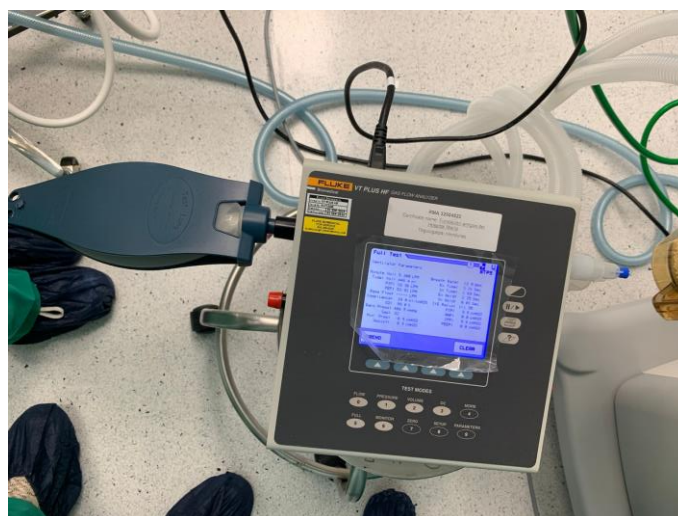
Finalmente por medio de un analizador fluke (Ilustración 41) se verificó el estado en el que se encontraba una máquina de anestesia, ya que se había reportado con varianza de valores. Al conectar el analizador y dejar que la máquina realizara su ciclo por 5 minutos se compró la varianza de los valores representados en la máquina y en el analizador. Al comprobar el problema de esta máquina se estableció que se debía realizar una calibración interna de la máquina para verificar si de esa manera sus valores regresaban a lo establecido.

Ilustración 41: Analizador fluke

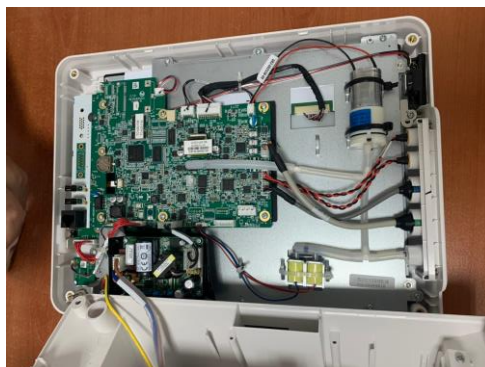
Se realizó el cambio de una bomba interna de un monitor de signos vitales umec12 (Ilustración 42). Este presentó problemas al momento de la toma de mediciones de signos vitales, dado que todavía se encontraban bajo garantía el equipo se sometió a una revisión y se logró solicitar ayuda de fábrica para obtener los repuestos necesarios.

Ilustración 42: Interior de monitor de signos vitales.

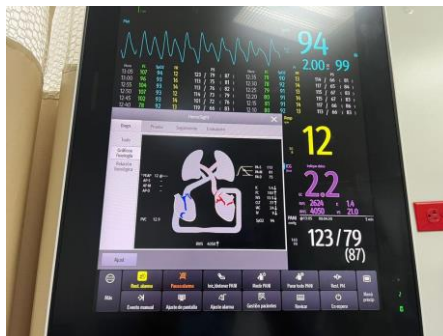
Se instaló un módulo adicional al monitor de signos vitales N22 localizado en la sala de UCIA de la Clínica Murillo. Este módulo permite obtener el gasto cardiaco de un paciente de manera no invasiva por medio de impedancia (Ilustración 43). Dentro de las opciones del monitor se encuentran distintas opciones para configurar este módulo, además incluye las indicaciones de como localizar los electrodos en el paciente y este realizar un análisis que indicando si los electrodos están adheridos de manera correcta.

Ilustración 43: Visualización del módulo icg

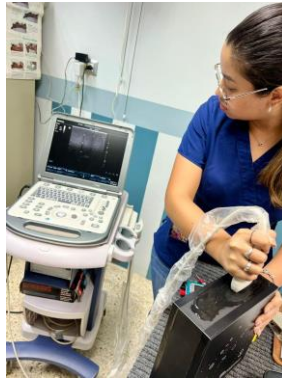
Ilustración 44: Evaluación con sonda lineal

Se brindó el último mantenimiento preventivo bajo garantía al ultrasonido que se encontraba en la veterinaria "all pet's clinic". Se revisó el transductor lineal (Ilustración 44) y micro convexo con ayuda del phantom, por medio de las evaluaciones se concluyó que ambos transductores se encontraban en buen estado. Adicionalmente se brindó una limpieza a todo el ultrasonido con ayuda de una espuma limpiadora especial y una franela, ya que es importante mantener los equipos sin residuos para prolongar la vida útil de este. Para finalizar el veterinario encargado de utilizar el ultrasonido nos compartió un dato importante muy personal dado que al revisar el equipo la ganancia se

encontraba muy baja. El expreso que para su preferencia la ganancia en el ultrasonido se debía mantener baja dado que permitía un estudio más preciso en los animales.

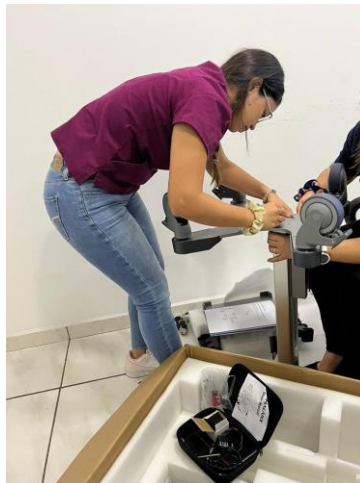
Se realizó un ensamblaje del carrito de un ultrasonido portátil que se estaría entregando en los próximos días. Para ejecutar esta tarea se utilizaron llaves Allen, desatornilladores Philip y lo más importante el manual para colocar todas las piezas en su lugar correcto (Ilustración 48). Este proceso requirió paciencia dado que los tornillos debían colocarse de una manera específica para no dañar el carrito o los espacios determinados para estas piezas.

Ilustración 48: Ensamblaje de carrito de ultrasonido

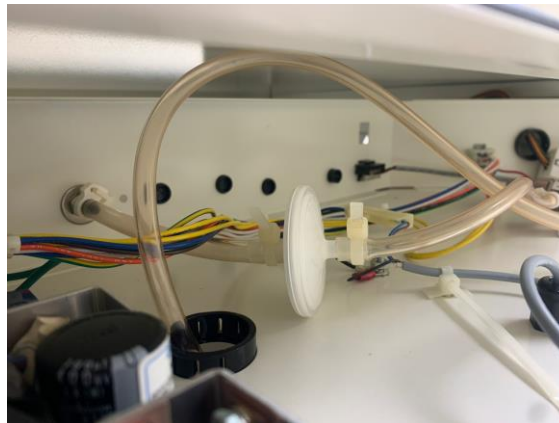
Se realizó una visita al doctor Bueso que se encuentra en el hospital del valle para una revisión de una incubadora de CO₂. El problema que este equipo presentaba era un tipo de fuga dado a que no suministraba la cantidad de CO₂ que se necesitaba. Por medio de una pantalla led se podía observar que este solo proporcionaba aproximadamente un 2.6 y no aumentaba. Este equipo se encontraba fuera de los equipos que usualmente revisamos pero no fue un impedimento para conocer e intentar solucionar el problema que presentaba. Antes de indagar dentro del equipo se discutió con el doctor el hecho que este equipo era algo diferente a lo que comúnmente revisábamos pero que podríamos hacer el intento de explorar su funcionamiento y su interior por medio de manuales, el doctor accedió y comenzamos con el proceso de revisión. Este trabajo se realizó por medio de varias visitas dado a que nuestro objetivo era conocer el problema, el estado del equipo, y estudiar por medio de los manuales las posibles causas del problema.

Gracias a un manual logramos encontrar el lugar de donde podría provenir la fuga y la manera en la que podríamos abrir el equipo para evitar el contacto con partes que se encontraban en buen estado (Ilustración 49). Al abrir el equipo encontramos que en efecto una de las mangueras se había desprendido de su filtro y esto provocaba una fuga en el sistema de operación. El problema se solucionó agregando fijadores de plástico entre el inicio y el final de la manguera y el filtro (Ilustración 50).

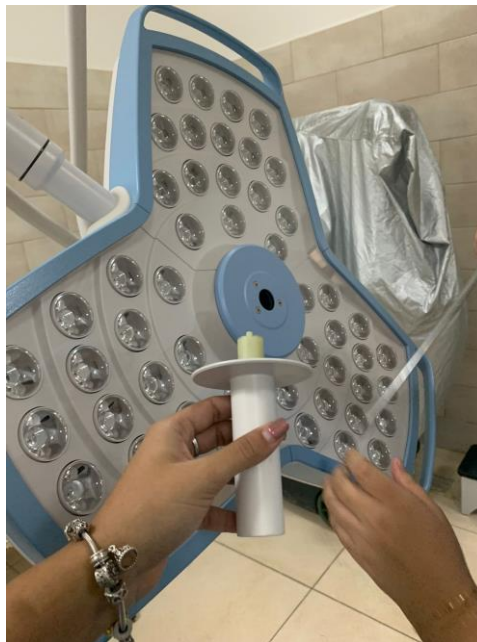
Se realizó la revisión de una lámpara cialítica localizada en el quirófano de la clínica murillo. El mango central de la lámpara no se encontraba seguro para la manipulación de la lámpara. Se ejecutó una revisión de esta de manera superficial utilizando desatornilladores Phillips y llaves Allen, dado que esta no se encuentra bajo garantía de la empresa. Por medio de la revisión se logró escuchar que dentro de la lámpara se encontraba una pieza fuera de su lugar, se dedujo que esta pieza era la que brindaba un mayor soporte al mango. Se colocaron todas las piezas en su lugar y se acudió a la persona encargada de la sala para comunicarles el diagnóstico y concordar una fecha para realizar una revisión interna de la lámpara. Se intentó solucionar el problema de inmediato pero se decidió seguir este proceso ya que es un quirófano muy frecuentado en la clínica.

Ilustración 53: Mango de lámpara

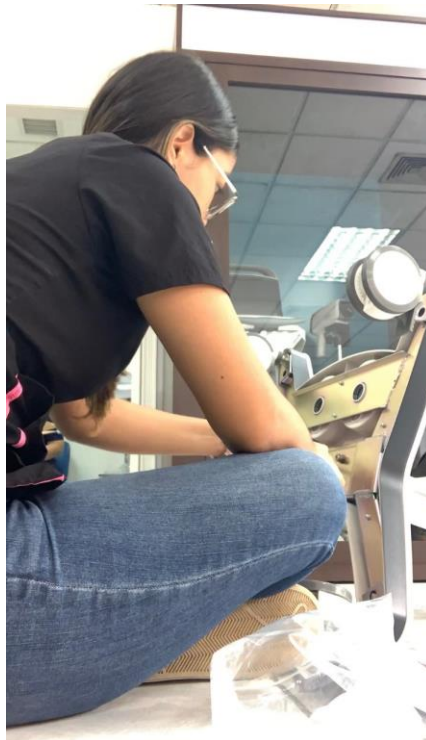
Se ejecutó el ensamblaje del carrito del ventilador mecánico sv300 pro para facilitar el transporte dentro de la visita en unitec. Para este proceso se utilizaron llaves Allen, desatornilladores Phillips y su respectivo manual (Ilustración 55). No fue un proceso muy complicado pero si requirió paciencia y precisión para colocar todos los tornillos en el lugar adecuado.

Ilustración 55: Ensamblaje de carrito

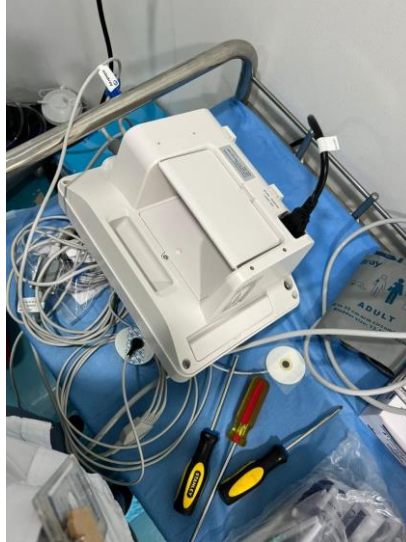
Ilustración 56: Instalación de Umec10

Se instaló un monitor de signos vitales umec10 en la clínica del doctor Bueso localizada en el hospital Del Valle. Fue un trabajo rápido ya que el monitor ya cuenta con sus accesorios, este se localizó en una de las mesas que se encontraban dentro del consultorio (Ilustración 56). Luego de conectarlo y mostrarle a la persona encargada que esté se encontraba en buen estado, se brindaron recomendaciones de siempre mantener limpios los electrodos y realizar sus respectivos cambios, cuidado de brazaletes, precaución al conectar los sensores y sugerencia de tener un protector de picos en el toma que se conectó el monitor.

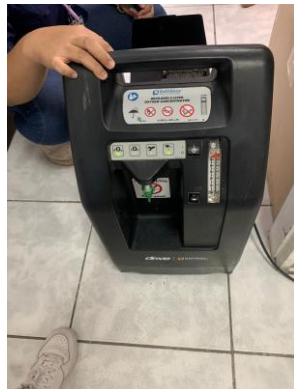
Ilustración 61: Concentrador de oxígeno en mal estado

Se ejecutó una revisión superficial a un concentrador de oxígeno adquirido fuera del país (Ilustración 61). Se decidió solo realizar una pequeña revisión, ya que el concentrador no se encontraba en garantía, su filtro se encontraba muy sucio y lo más importante es que el flujometro se encontraba quebrado. Esto indicaba que no se podría controlar el flujo en el concentrador, lamentablemente INFRA no cuenta con repuesto para esta pieza. Finalmente se le indicó al cliente que no se le puede brindar una reparación al equipo.

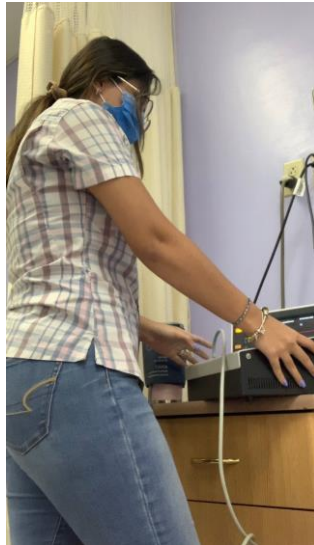
Ilustración 65: Pruebas en monitor

Se realizó una visita a la fundación para revisar un monitor de signos vitales UmeC12, este presentaba un problema en el monitoreo de SpO2. Se estudió el estado de este monitor por medio de un analizador, al establecer los parámetros en el analizador para la toma de SpO2 se observó que no se obtenía ningún valor al ejecutar la medición (Ilustración 65). Para comprender de una mejor manera lo que estaba sucediendo

internamente en el monitor se decidió abrir, y como se esperaba la bomba y la válvula de aire. Dado que el monitor se encuentra bajo garantía se investigara la mejor solución junto a fábrica.

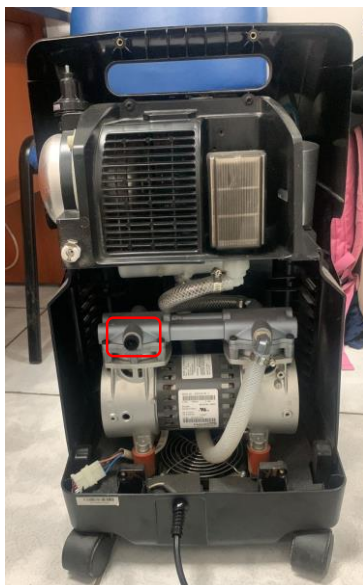
Ilustración 66: Concentrador de oxígeno

Se brindó una revisión a un concentrador de oxígeno que según el reporte del cliente este presentaba un sonido inadecuado y se apagaba cinco minutos después que la concentración de oxígeno se estabilizaba. Al encender el equipo se comprobó el sonido que emitía y para analizar la duración que tenía el equipo se dejó ciclando 20 minutos, por esa parte se encontraba bien.

Luego de analizar ambos problemas se apagó y desatornilló el equipo por medio de llaves torx, para así conseguir una visualización interna de lo que estaba sucediendo en el equipo. Para indagar de una mejor manera se procedió a encender el equipo y ver el funcionamiento de todos los componentes. Se buscó cualquier tipo de manguera suelta o componente en mal estado, pero todo se encontraba en su lugar y sin ningún problema a simple vista. Se solicitó ayuda de una compañera de Tegucigalpa, ya que ella tiene un mejor conocimiento de estos equipos y sus posibles fallas. Se enviaron videos para que ella también analizara el sonido y luego de unos minutos ella indicó que si el sonido provenía de la válvula, esta pieza ya necesitaba un cambio (Ilustración 66). Se encendió nuevamente el equipo y como la compañera lo indico, el sonido si provenía de la válvula, tristemente no se cuentan con los repuestos para esa pieza de un concentrador. Para finalizar se colocaron todas las piezas en su lugar y se cerró el equipo, luego se brindó el dictamen al cliente.

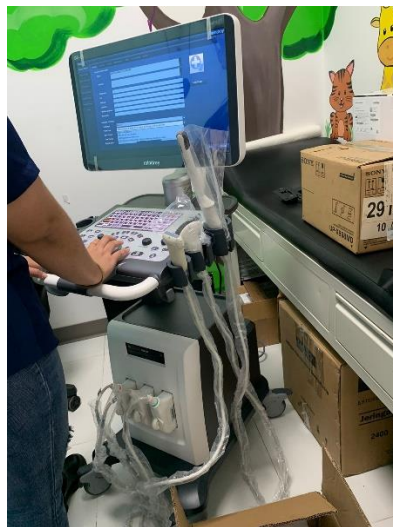
Ilustración 68: Configuración del equipo.

Se realizó una instalación de un ultrasonido DC-30 en el centro médico hondureño de especialidades. Se comenzó transportando el equipo de San Pedro Sula a Tocoa, con ayuda del personal de transporte de INFRA San Pedro Sula ya que de esa manera el

equipo iría en un camión adecuado para evitar cualquier tipo de accidentes. Al llegar a Tocoa el equipo se ubicó en el centro médico y se comenzó a realizar el ensamblaje de las piezas como las agarraderas de sondas del ultrasonido, este contenía la sonda lineal, convexa y volumétrica. Luego de realizar el ensamblaje se procedió a entrar a la sala en la que el equipo se estaría utilizando. Este se conectó a una ups ya que así lo indica la empresa para evitar problemas de voltaje, después se comenzó a configurar el equipo con la hora, dirección, imagen del centro, idioma, entre otros requisitos que solicitó la Dra. (Ilustración 68). Para finalizar la instalación se configuró la impresora, esto fue un poco complicado ya que al inicio no observábamos el nombre de la impresora en las configuraciones del ultrasonido, hasta luego que el especialista indicó que se realizaba un cambio de nombre en las configuraciones de la impresora y para que después el nombre si fuera compatible con el del ultrasonido. Se probó la impresora y de esa manera se logró una instalación exitosa. Para finalizar la Dra. Encargada se familiarizó con el equipo, esto fue rápido ya que el ultrasonido que anteriormente utilizaban era uno muy similar y de la misma marca.

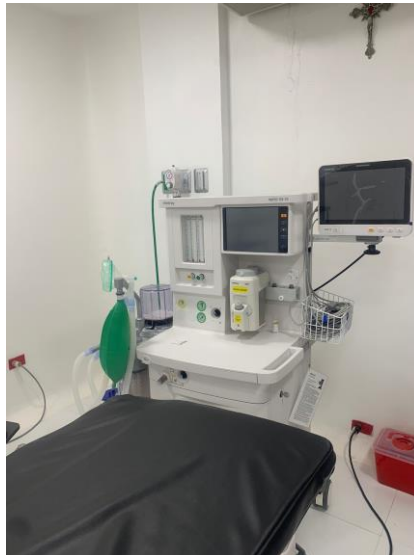
Anexo 2: Maquina de Anestesia ubicada en quirófano 1.
