**UNIVERSIDAD TECNOLÓGICA CENTROAMERICANA  
FACULTAD DE INGENIERÍA**

**PRÁCTICA PROFESIONAL**

**PROYECTO: INSTALACION DE ALCANTARILLADO SANITARIO EN  
CALLES ENTRE 10 Y 9 AVENIDA PUERTO CORTES; CONSTRUCCION DE  
ESCUELA PARA PERSONAS CON CAPACIDADES ESPECIALES EN PUERTO  
CORTES.**

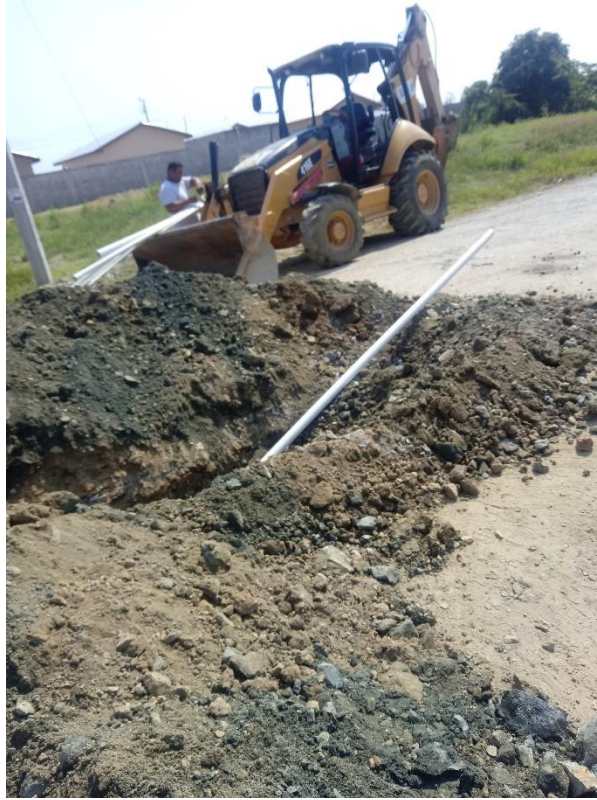
**Figura 1 Instalación de acometida de agua potable**

Se realizó la queja formal debido a las autoridades correspondientes a la instalación de los servicios públicos necesarias a la obra los cuales fueron respondidos a la inmediatez por aguas de puerto cortés la cual el día martes realizaron la instalación de una acometida de 1" de diámetro hacia el proyecto y dejaron una pequeña mecha hacia el plantel de trabajo.

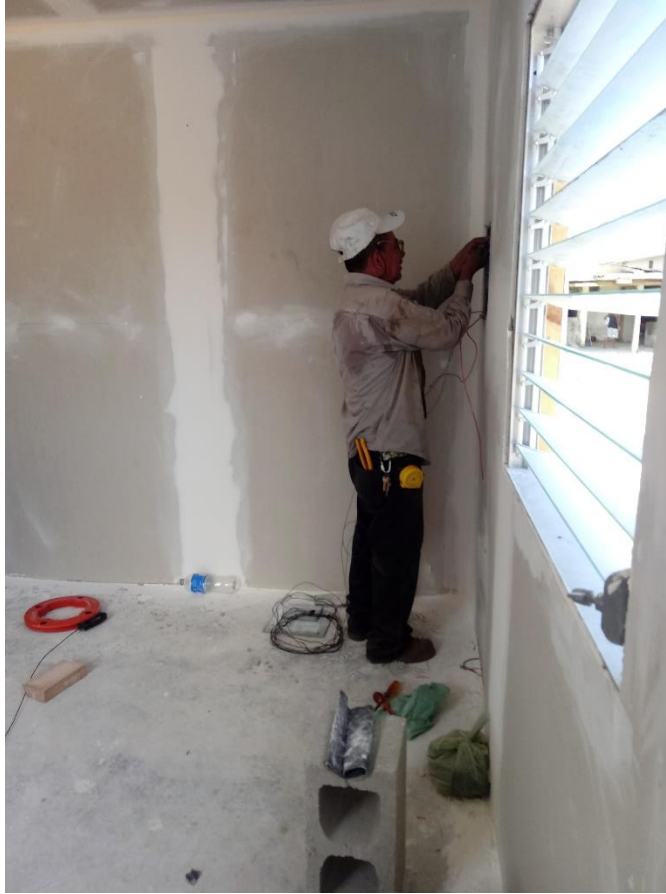
**Figura 2 Instalación eléctrica de oficina provisional**

Se finalizó con la instalación eléctrica de la oficina provisional y la instalación de tabla de yeso en las paredes consiguiente se colocó el aire acondicionado proporcionado por la compañía supervisora TORRES Y ARQUITECTOS.

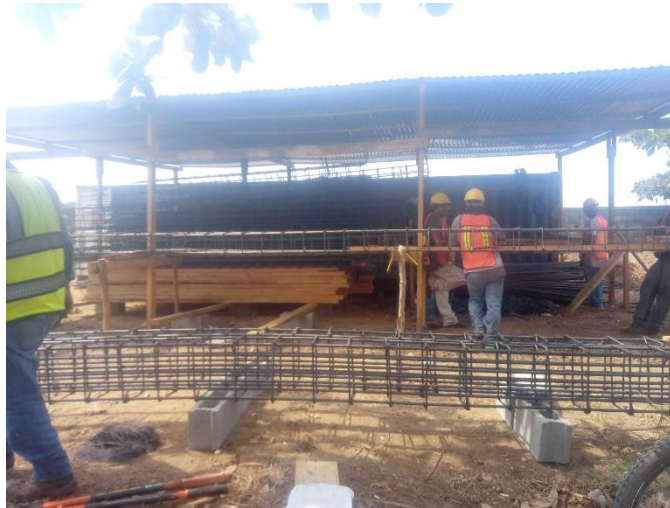
**Figura 3 Armado de acero de columnas**

También se procedió con el armado de los castillos correspondientes a columnas de rampa las cuales tienen una sola dimensión especificada de 30X40CM cuyos castillos debido a que el recubrimiento dado será de 3cm por lado se concluye en castillos de 24X34 con 8 varillas #5 distribuidas en el castillo al final se realizarán 180 ml de esta columna separadas en 32 unidades.

Se continuo con el armado de columnas de rampa y se comenzó a realizar el armado de columnas del interior del edificio las cuales comenzaron con las denominadas c-5 las cuales son columnas de dimensiones 20X80 las cuales son las más grandes en esta construcción y las cuales serán armadas con lances enteros lo cual quitándoles las patas de 30 cm y el sobrante de 20 cm quedaran de 8.50m de altura para lo cual para su levantamiento en sitio será necesaria la utilización de maquinaria para mantenerlas erguidas. También se continuo con la construcción de la oficina provisional la cual se había parado debido a falta de materiales como las láminas de zinc para el techo y para el forrado de las paredes.

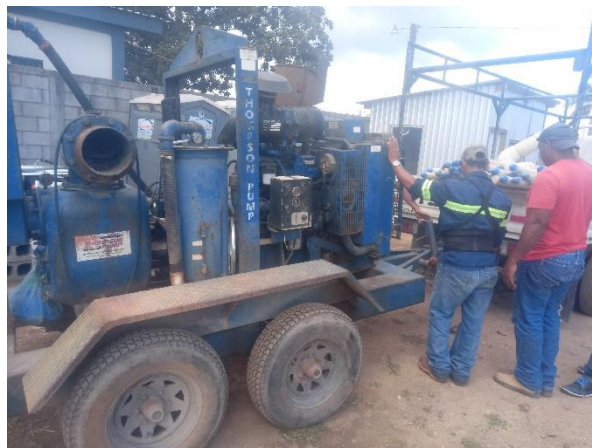
**Figura 5 Entrega de bomba de succión para proceso de punteo**

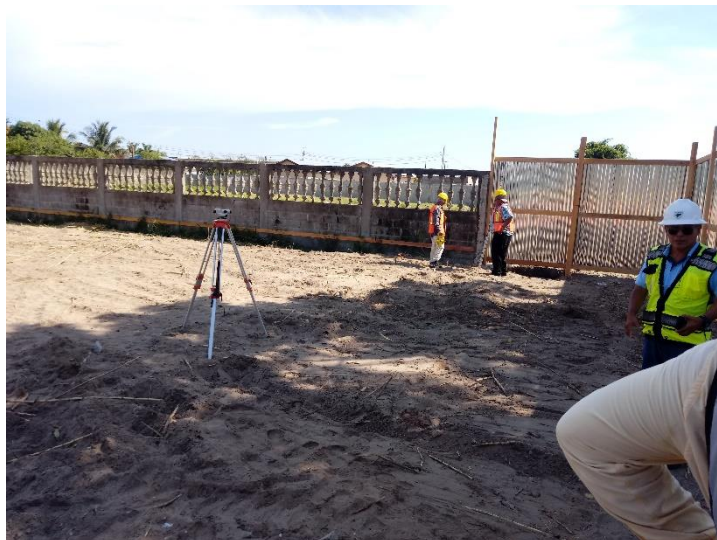
**Figura 7 Levantado de niveletas para marcar nivel de piso terminado**

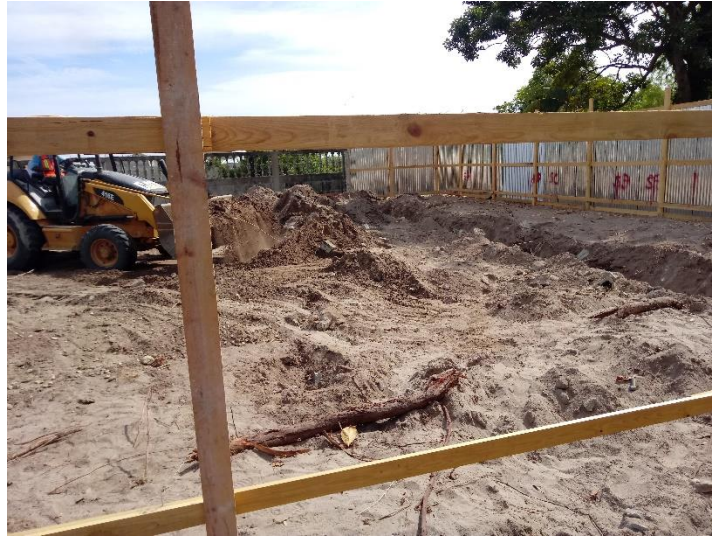
**Figura 8 Excavación de terreno para zapatas**

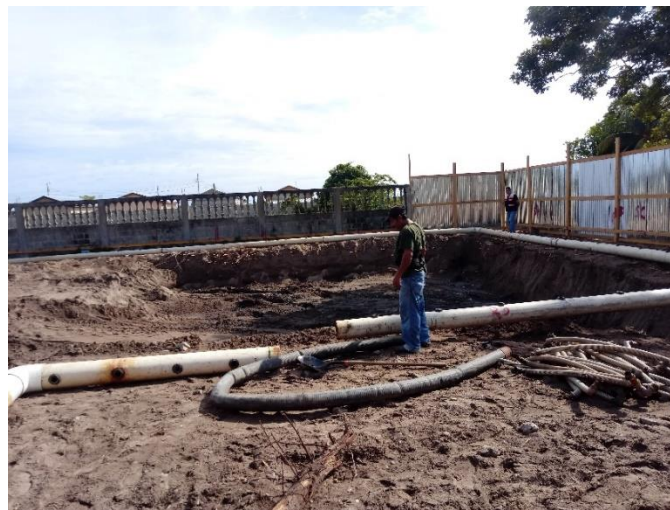
**Figura 10 Armado de colectores para proceso de punteo**

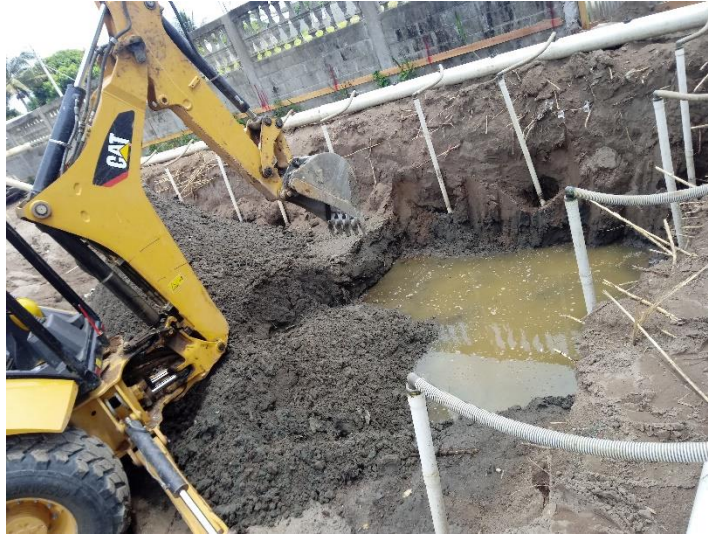
**Figura 11 Excavación de zapatas a nivel final**

Se continuo con la excavación de zapata z-3 la cual se realizó paralelo a la estabilización del terreno bajo esta con material antes mencionado y en consiguiente se tiro una pequeña capa de arena triturada para la infiltración del concreto y el armado de acero fue colocado encima de este sostenido por quesos de concreto elaborados en sitio con concreto 3000 psi.

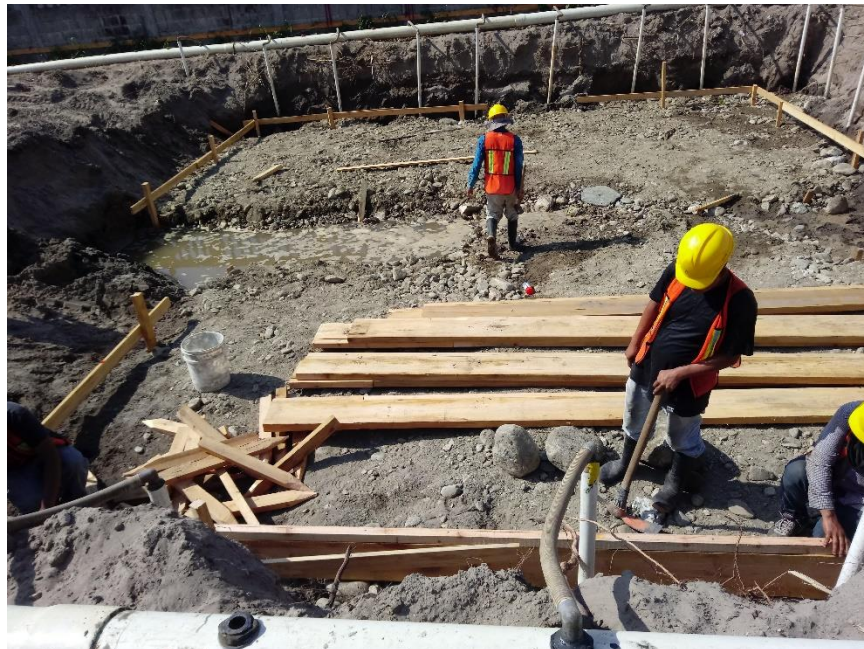
**Figura 12 Marcaje y encofrado de zapatas**

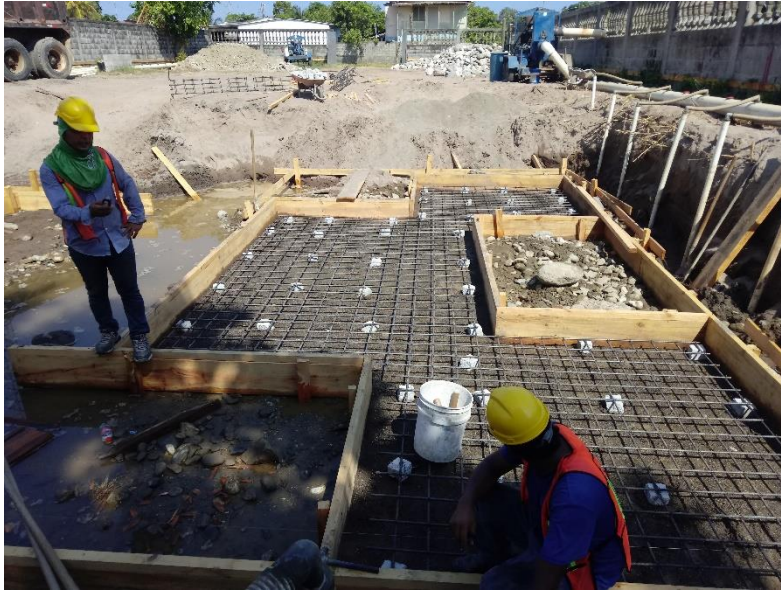
**Figura 13 Armado de acero de zapatas**

Al recibirse el acero la semana pasada se procedió a comenzar el armado de las zapatas aisladas que corresponden a la rampa de acceso trasera que tendrá el edificio que cabe mencionar esta funcionará como una estructura totalmente aislada al edificio este debido a cuestiones sísmicas contempladas en el diseño estructural de la misma. Tales zapatas son 3 que irán separadas por promedio de 1.20 metros una de otra con dimensiones definidas en bitácora a mano.

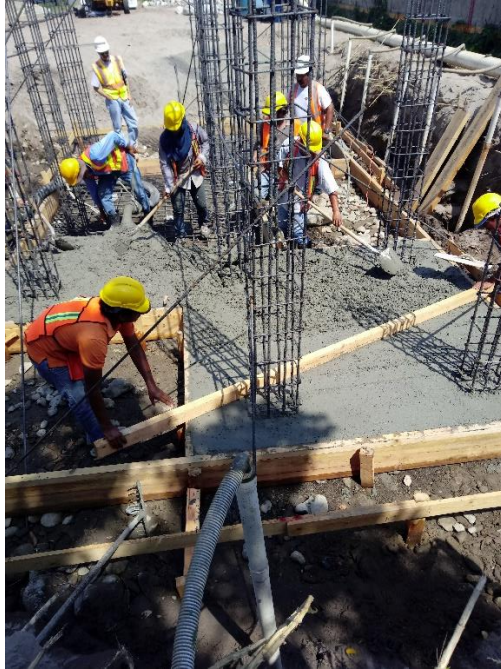
**Figura 14 Fundición de zapatas**

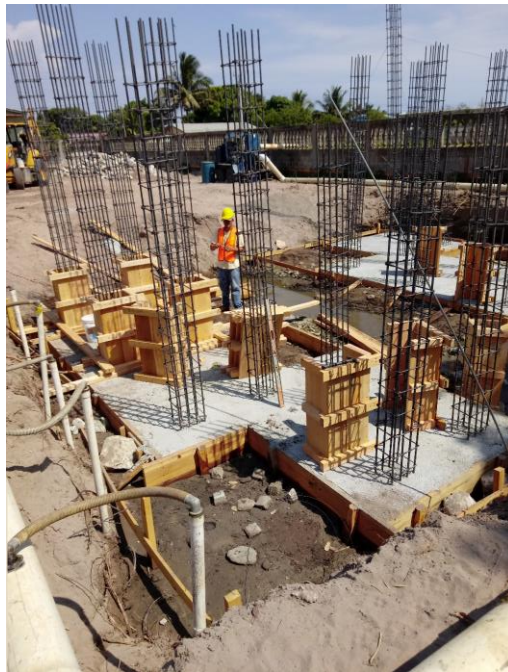
**Figura 15 Encofrado de pedestales**

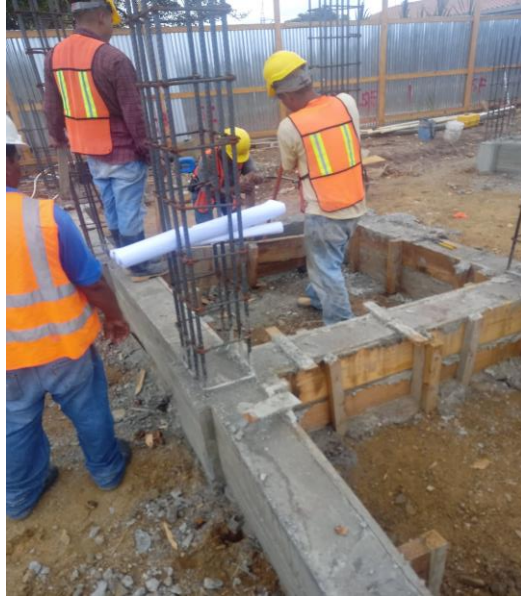
**Figura 16 Desencofrado viga de arriostre**

Se comenzó con el armado de la viga de arriostre para los castillos de las columnas de la rampa de acceso trasera la cual tiene dimensiones de 25X45cm y contiene 8 varillas #5 y al final se realizarán 152 ml de esta viga.

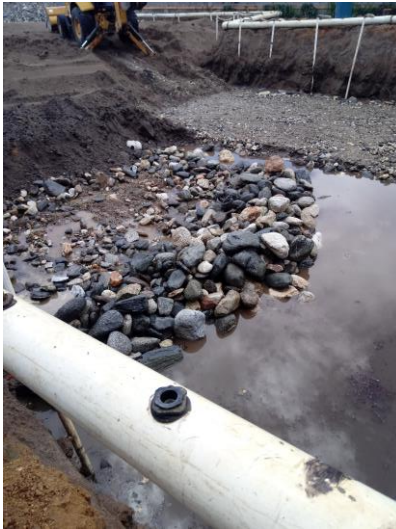
**Figura 17 Estabilización de terreno de losa de cimentación**

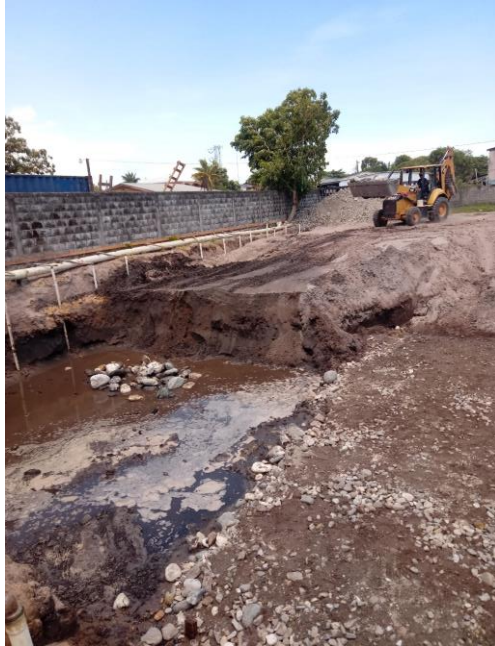
**Figura 18 Excavación de losa de cimentación**

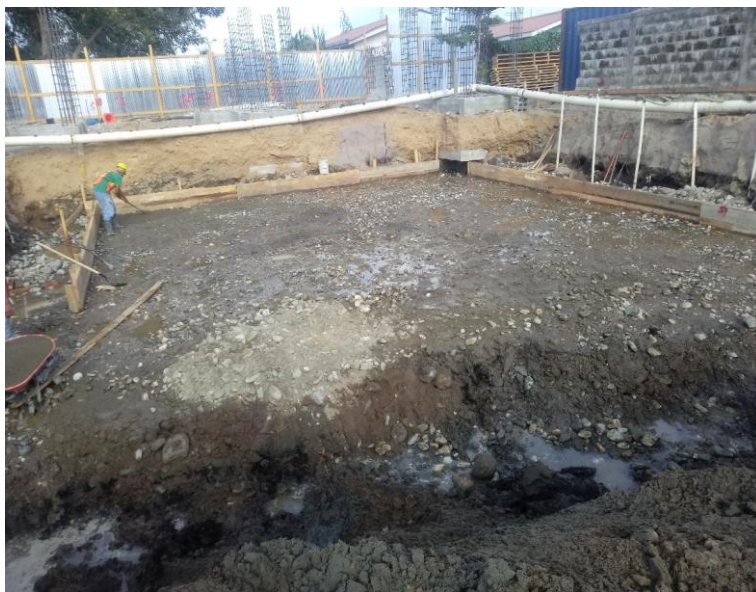
**Figura 19 Niveleado y armado de encofrado losa de cimentación**

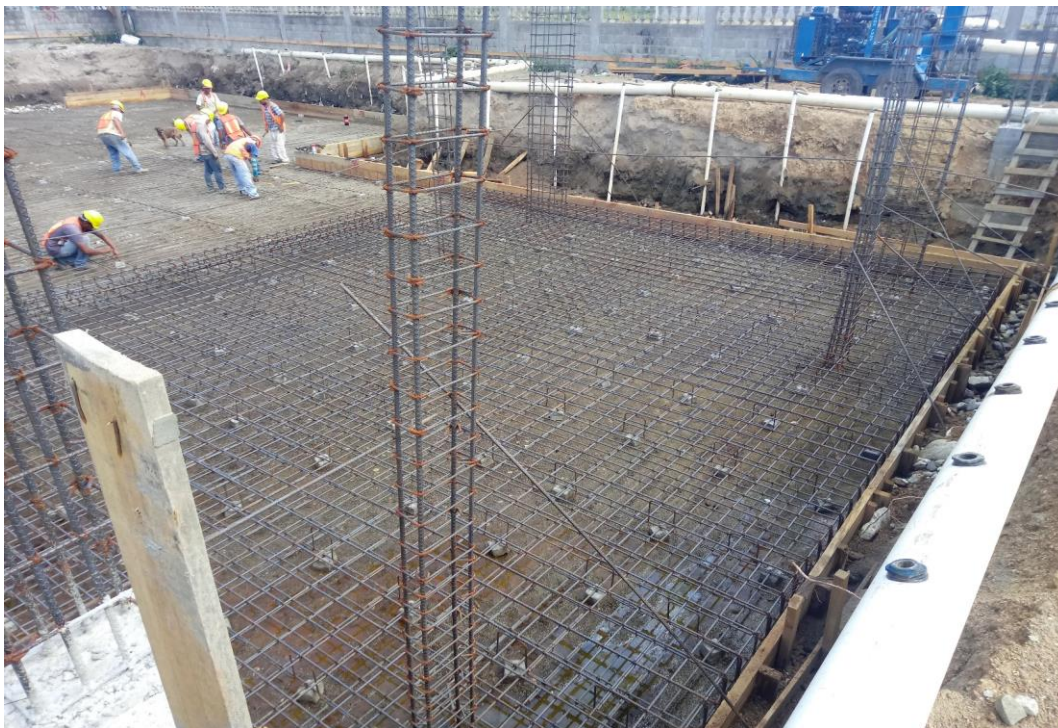
**Figura 20 Armado de acero de losa de cimentación y columnas**

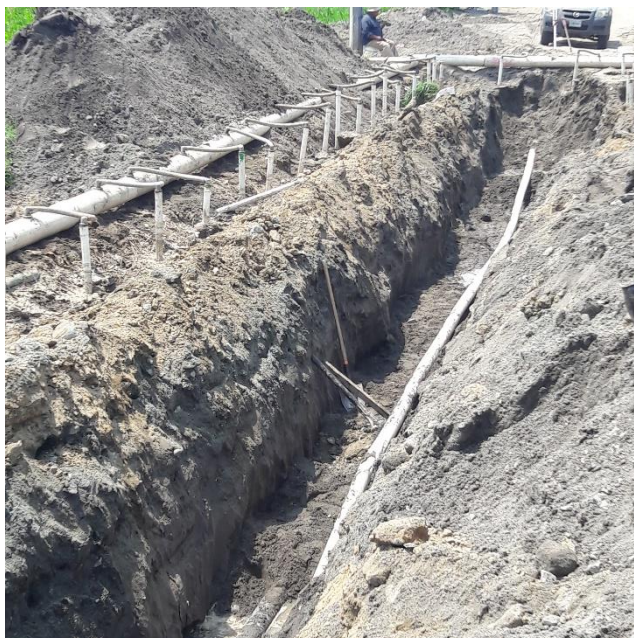
**Figura 21 Excavación para alcantarillado sanitario**

Se realizó el marcaje y coordinación para la excavación y al día siguiente el viernes 5 de abril se procedió a la excavación de la calle 5 y en paralelo se llevó la instalación de la tubería de PVC de 6" para la red principal del colector y también se dejaron las mechas para las conexiones domiciliarias con tubería PVC de 4" las excavaciones para estas se realizan en su totalidad manualmente. Al finalizar la instalación y aterrado de la tubería se lleva a cabo la instalación de los pozos punta para realizar el mismo proceso en el tramo siguiente en este proceso es conveniente solamente avanzar 30 metros lineales por día o por proceso de punteo para mayor efectividad en el bombeo de agua en exceso. El día sábado 6 de abril se finalizó la instalación de la tubería de la 5 calle con un total instalado de 115 metros lineales y su respectiva conexión al pozo de la 10 avenida se finalizó con el limpiado y emparejamiento de la calle para evitar molestias a los vecinos.

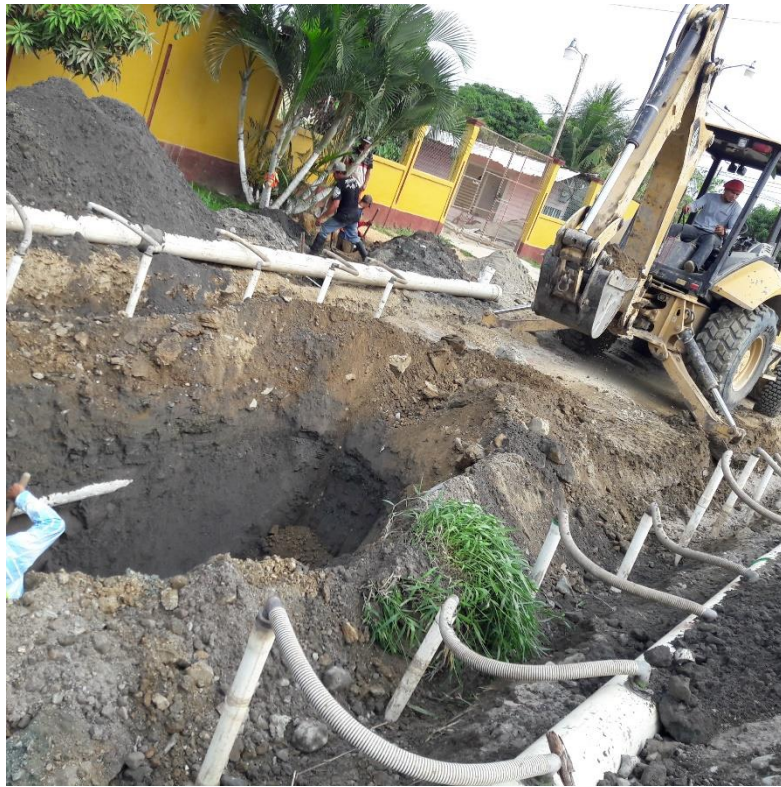
**Figura 22 Equipo de punteo**
