UNIVERSIDAD TECNOLÓGICA CENTROAMERICANA

INFORME DE PRÁCTICA PROFESIONAL

GEOCONSULT

LABORATORIO DE GEOTECNIA

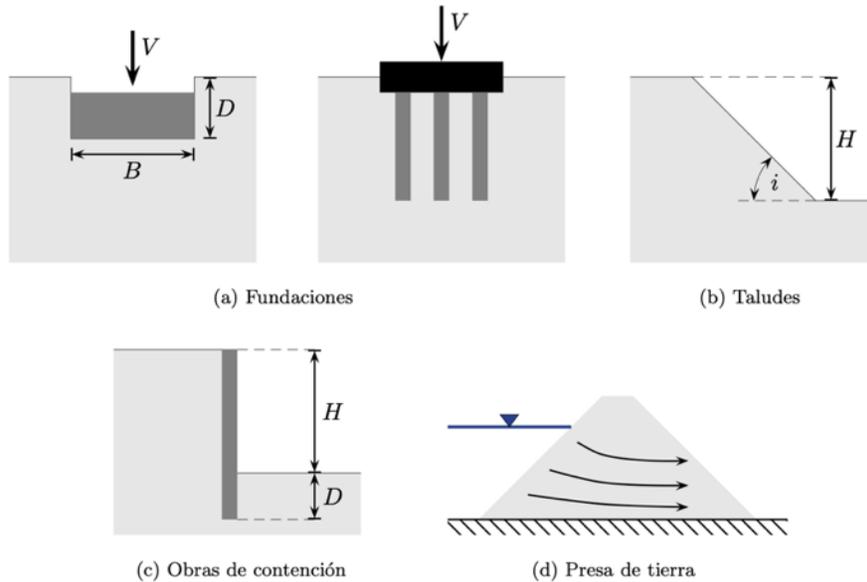
Según Sáez (2010) los cuatro casos típicos de problemas geotécnicos son: fundaciones, taludes, obras de contención y presas de tierra y se ilustran a continuación en la ilustración 8.

Ilustración 8. Obras típicas de la geotecnia

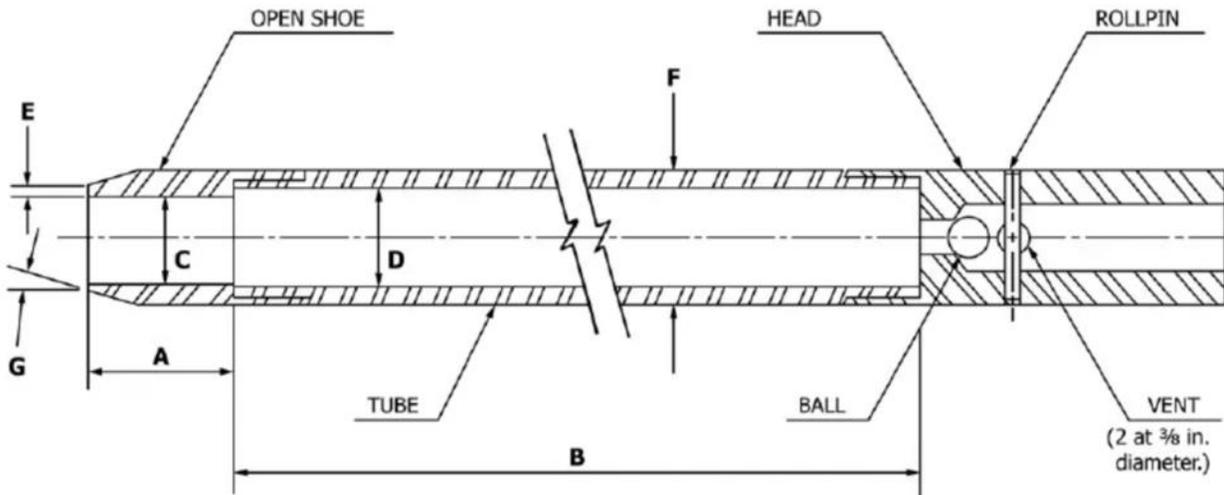
- A = 1.0 to 2.0 in. (25 to 50 mm)
- B = 18.0 to 30.0 in. (0.457 to 0.762 m)
- C = 1.375 ± 0.005 in. (34.93 ± 0.13 mm)
- D = 1.50 ± 0.05 – 0.00 in. (38.1 ± 1.3 – 0.0 mm)
- E = 0.10 ± 0.02 in. (2.54 ± 0.25 mm)
- F = 2.00 ± 0.05 – 0.00 in. (50.8 ± 1.3 – 0.0 mm)
- G = 16.0° to 23.0°

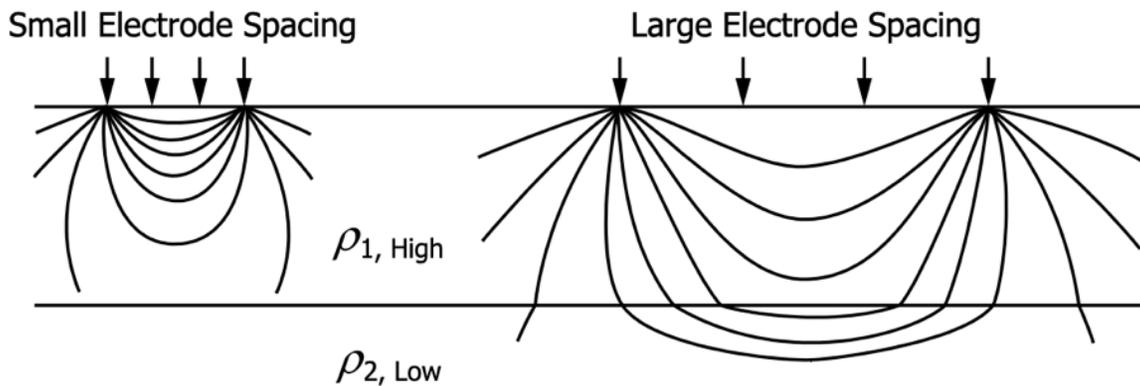
Ilustración 10. Muestras de mayor espaciado de electrodos mayor profundidad y volumen de tierra

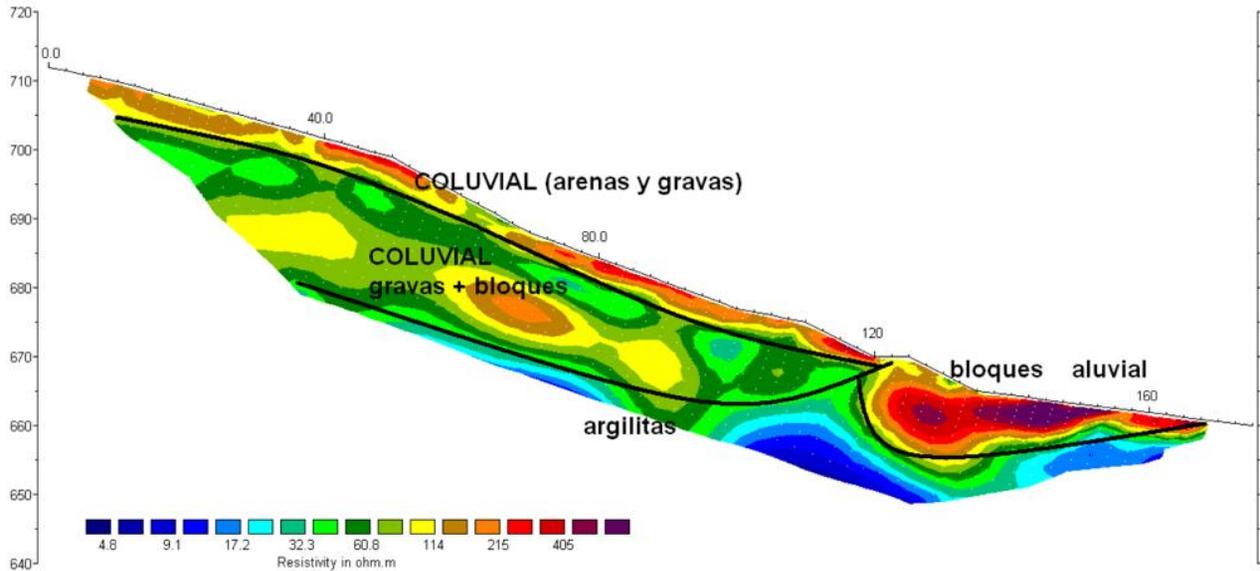
Ilustración 11. Perfil de ladera por medio de métodos geofísicos

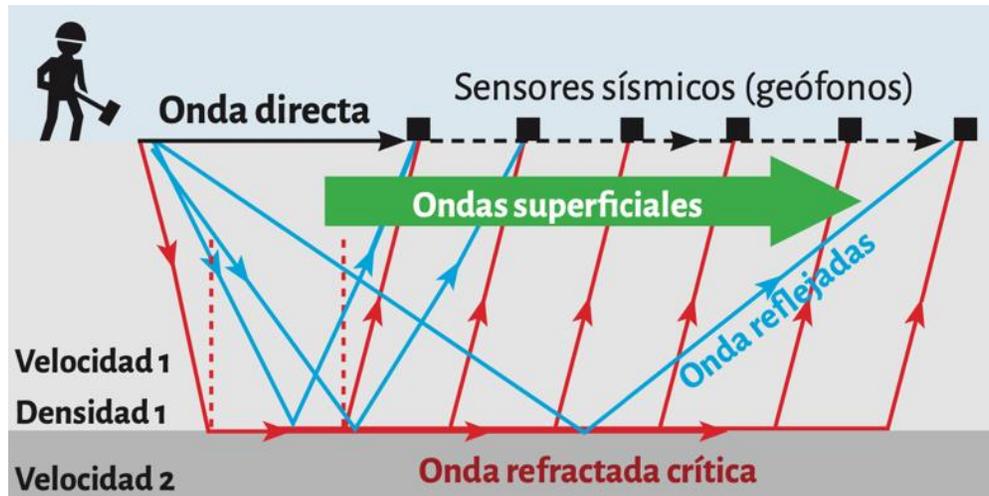
El ensayo de refracción sísmica es un método de exploración geofísica que permite determinar la estratigrafía del subsuelo en forma indirecta, basándose en el cambio de las propiedades dinámicas de los materiales que lo conforman. Este método consiste en la medición de los tiempos de viaje de las ondas de compresión (Ondas P) generadas por una fuente de energía impulsiva a unos puntos localizados a distancias predeterminadas a lo largo de un eje sobre la superficie del terreno.

Ilustración 12. Esquema de la refracción sísmica y la llegada de ondas a los geófonos

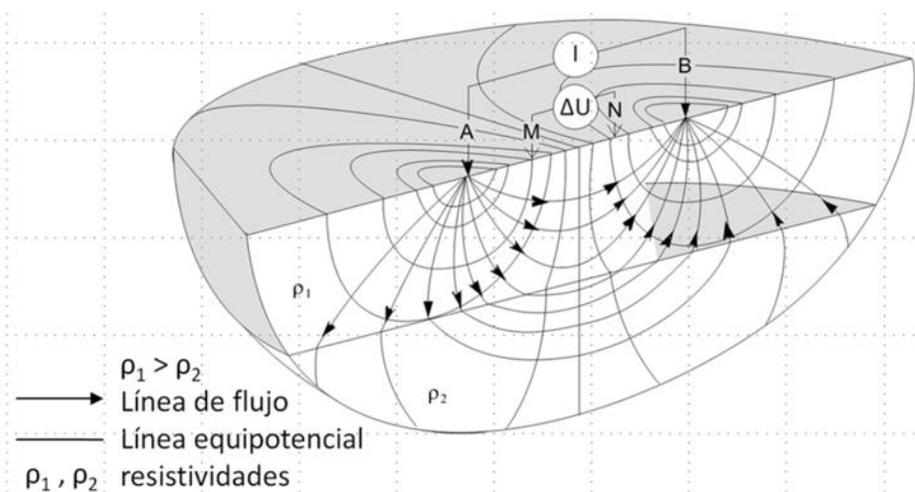
El método consiste en determinar el parámetro de resistividad a profundidad, mediante la inyección de corriente eléctrica en el subsuelo y la medición del potencial resultante a través de un arreglo electródico tetraelectródico. El Sondeo Eléctrico Vertical (SEV) como método geofísico de corriente directa (DC) es muy utilizado por su sencillez y la relativa economía instrumental apropiado para la adquisición en campo.

Ilustración 13. Inyección de corriente y medida del potencial

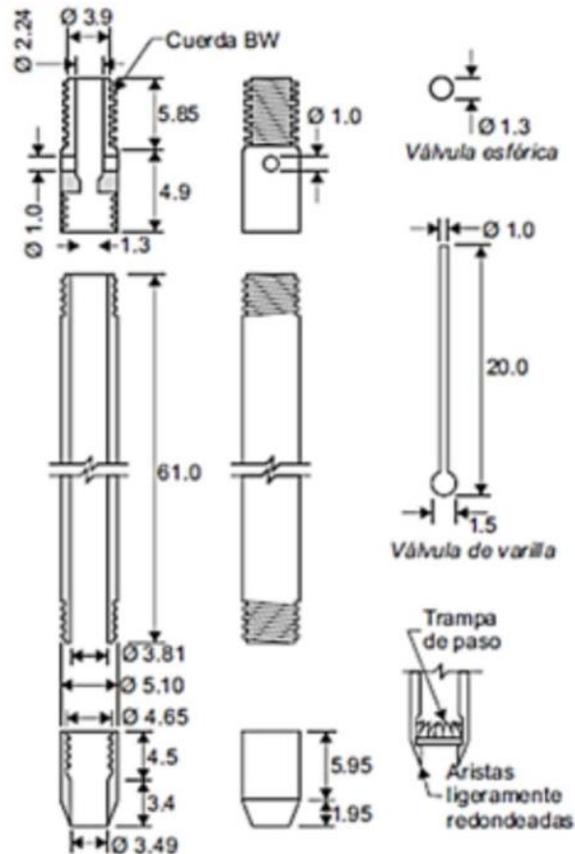
El penetrómetro consiste en un tubo de acero en cuyo extremo se acopla una zapata afilada del mismo material. El tubo está cortado longitudinalmente para facilitar la observación y recuperación de la muestra. Si se estima necesario, se pueden usar canastillas para entrapar la muestra. (SEHEDIS, 2021, p. 1)

Ilustración 14. Dimensiones (en mm) del penetrómetro utilizado en sondeo SPT

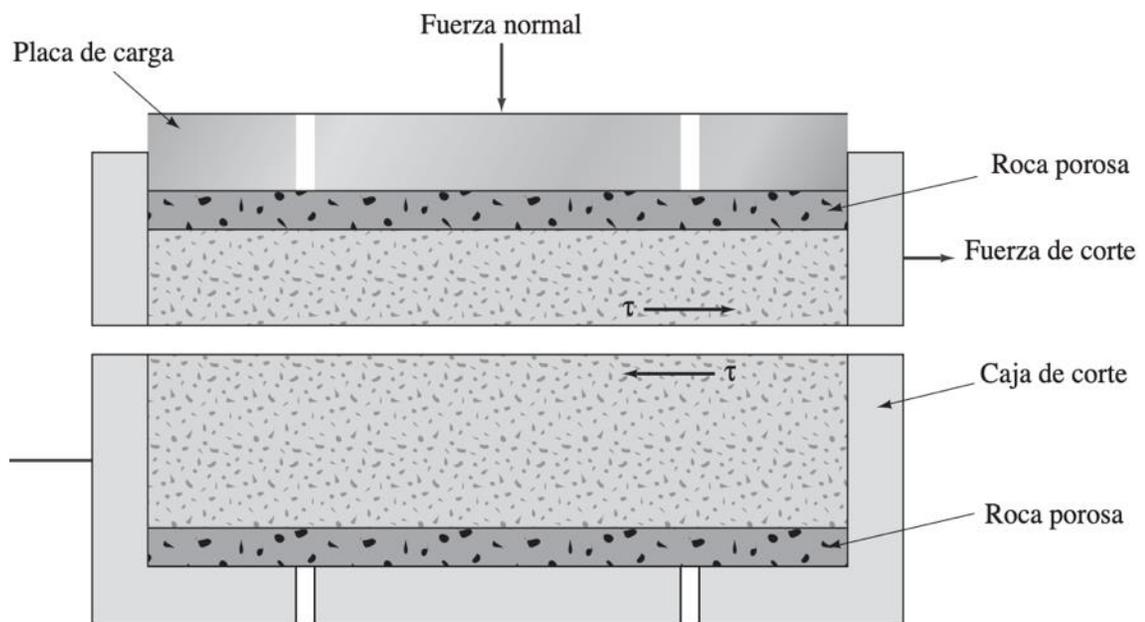
Dependiendo del equipo, la prueba de corte puede ser de esfuerzo o deformación controlados. En las pruebas de esfuerzo controlado, la fuerza de corte es aplicada en incrementos iguales hasta que la muestra falla y ésta ocurre a lo largo del plano de división de la caja de corte. Después de la aplicación de cada carga incremental, el desplazamiento cortante de la mitad superior de la caja se mide con un indicador horizontal. El cambio en la altura de la muestra (y por lo tanto el cambio de volumen) durante la prueba se puede obtener a partir de las lecturas de un indicador que mide el movimiento vertical de la placa superior de carga. (Das, 2013, p. 233)

Ilustración 15. Diagrama de prueba de corte directo

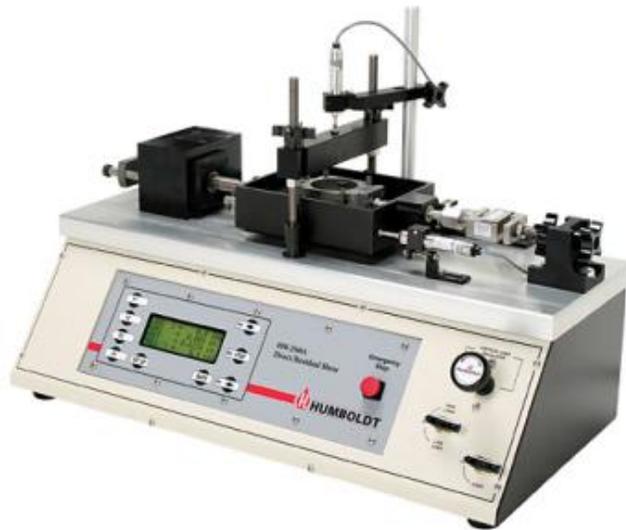
En la ilustración 16, se muestra una ilustración del equipo utilizado por GeoConsult para ensayos de corte directo.

Ilustración 16. Equipo de corte directo Humboldt HM-2560A

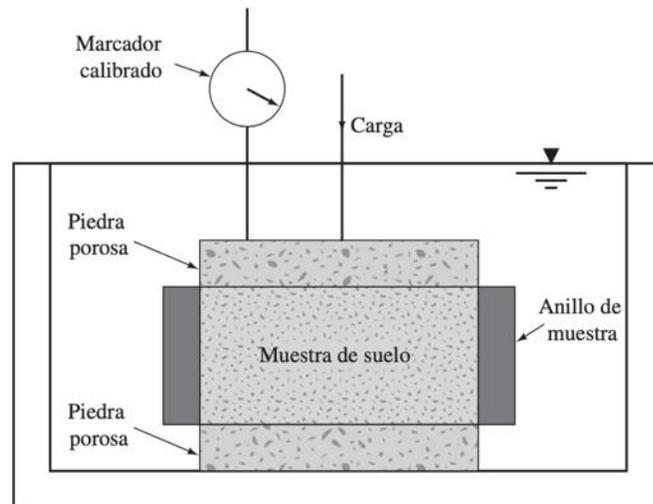
(a veces referido como un edómetro). La ilustración 17, muestra el diagrama esquemático de un consolidómetro.

Ilustración 17. Consolidómetro

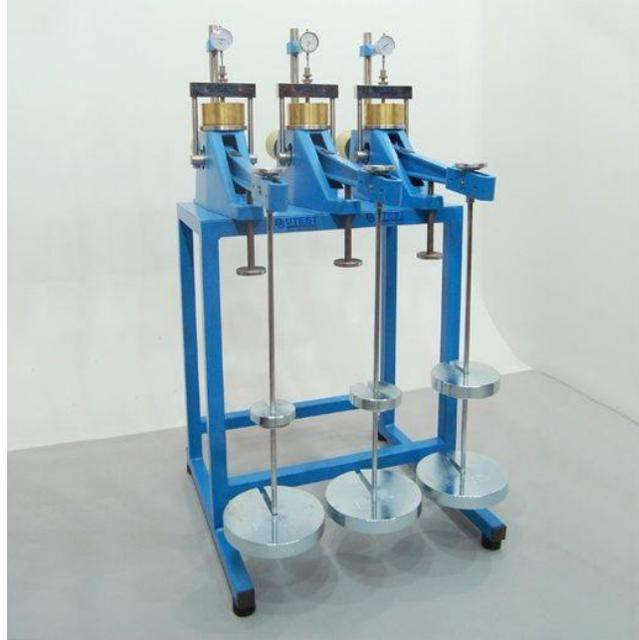
La muestra de suelo se coloca dentro de un anillo de metal con dos piedras porosas, una en la parte superior de la probeta y otra en la parte inferior. Los especímenes tienen generalmente 63.5 mm de diámetro y 25.4 mm de espesor. La carga de la probeta es aplicada a través de un brazo de palanca y la compresión se mide mediante un micrómetro calibrado. Durante la prueba, la muestra se mantiene bajo el agua. Cada carga generalmente se mantiene durante 24 horas. Después de eso la carga por lo general se duplica, duplicando así la presión sobre la muestra, y se continúa con la medición de la compresión. Al final de la prueba, se determina el peso en seco de la muestra de ensayo. La ilustración 18 muestra una prueba de consolidación en curso.

Ilustración 18. Equipo de ensayo de consolidación unidimensional

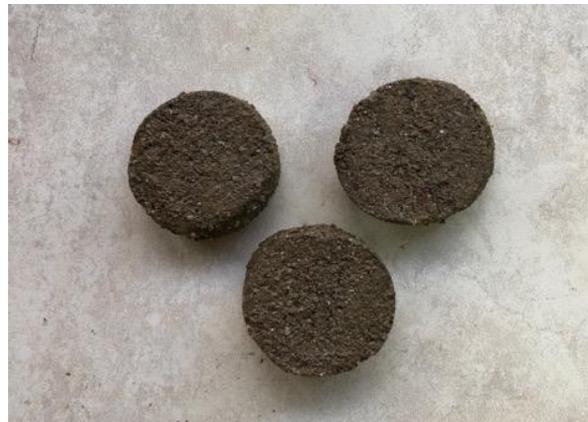
probeta, 3 capas con 25 golpes cada una y la colocación de la probeta en el equipo y la posterior preparación del equipo Humboldt y la computadora en la que ingresan los datos del ensayo. El ensayo consiste en la aplicación de presiones de 199, 347 y 493 kPa. En cada probeta se miden la carga a la que se encuentran sometidas en kN y la deformación horizontal experimentada por la probeta en mm. Mediante este ensayo se obtienen como resultado el ángulo de fricción del suelo y su cohesión dependiendo del tipo de suelo analizado.

Ilustración 23. Resultado de probetas en ensayo de corte directo

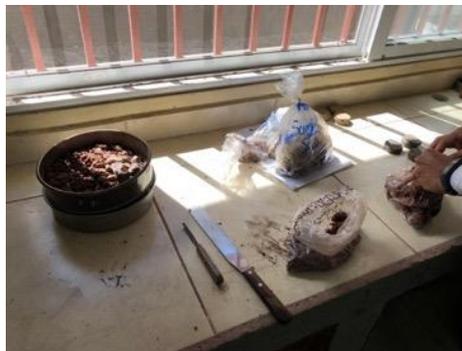
Ilustración 25. Preparación de muestras de suelo para probetas de corte directo

Se realizó el cambio de cargas en el ensayo de consolidación unidimensional y la lectura de datos del dial y se ingresaron posteriormente en un formato de Excel. Adicionalmente se realizaron dos ensayos de corte directo en muestras de suelos provenientes del sondeo supervisado en la residencial el Trapiche y se realizó el ingreso de los resultados a un formato de Excel en el que se calcula el ángulo de fricción y la cohesión del suelo. Posteriormente se prepara en un documento PDF un informe técnico que es presentado al cliente.

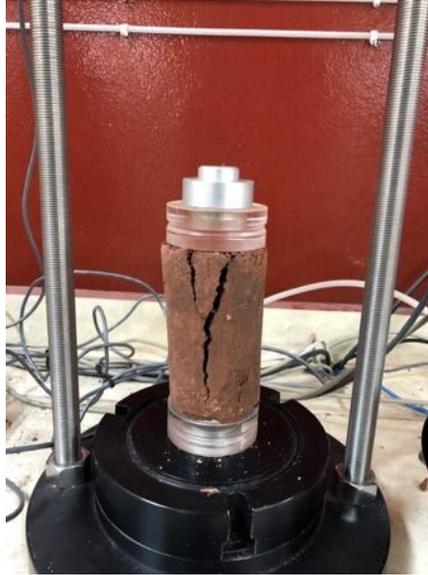
de los ensayos de corte directo y un análisis de los resultados obtenidos de acuerdo con una inspección visual del tipo de suelo. Finalmente se pudieron observar dos ejemplos de prueba a compresión simple en suelos cohesivos.

Ilustración 26. Prueba de compresión simple en suelo cohesivo

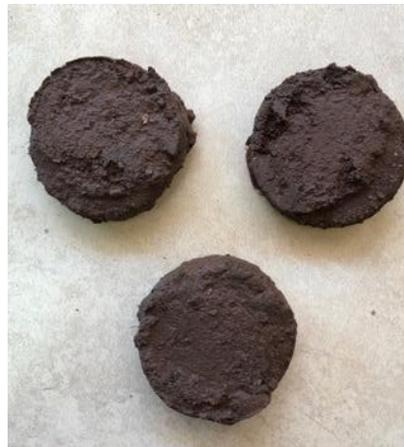
Ilustración 29. Resultado probetas de ensayo de corte directo en proyecto Palmerola.

Se realizaron ensayos de corte directo en muestras de suelo identificadas como arenas arcillosas provenientes de proyecto del Aeropuerto Internacional de Palmerola para el cual se desarrollaron dos ensayos y otros dos ensayos adicionales en muestras de un suelo identificado como una arcilla de un proyecto en la colonia La Era. Adicionalmente se ingresaron los resultados de los ensayos de corte directo a un formato Excel para la posterior elaboración de los informes técnicos.

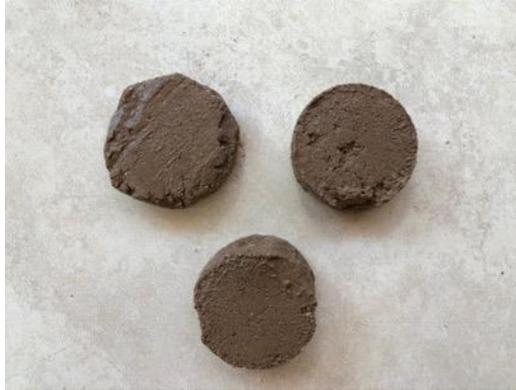
Ilustración 31. Resultado ensayo de corte directo en muestra de suelo de Viviendas Morazán.

En primer lugar, se tomaron datos de la prueba de consolidación unidimensional y se ingresaron a un formato Excel. Además, se realizaron pruebas de corte directo a una muestra de suelo provenientes del proyecto Viviendas Morazán que se clasificó como una arena arcillosa. Posteriormente se realizó el ingreso de los resultados del ensayo de corte directo a un formato Excel para su inclusión en un informe técnico.

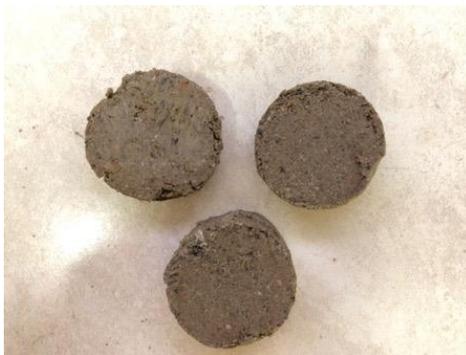
Ilustración 33. Resultado de probetas de ensayo de corte directo en arena arcillosa

Se realizó el ingreso de datos de ensayo de consolidación unidimensional en fase de descarga de 16 a 8 kg para luego ser ingresados en un formato Excel. Adicionalmente se realizaron pruebas de corte directo en un suelo con características de una arena arcillosa. Para la realización del ensayo de corte directo se preparó con antelación la muestra de suelo.

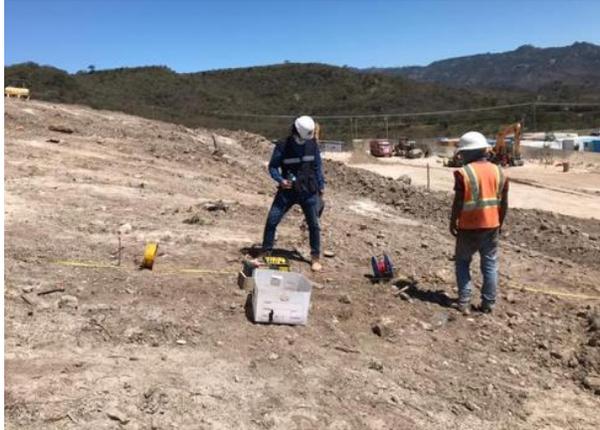
Administración de la Proiedad de Honduras (SINAP) en el cuál se realizaron tres ensayos eléctrico-verticales para la elaboración de un perfil del terreno. Los ensayos se realizaron en una distancia de 50 metros cada uno completando así un total de 150 metros.

Ilustración 34. Desarrollo de ensayo eléctrico-vertical

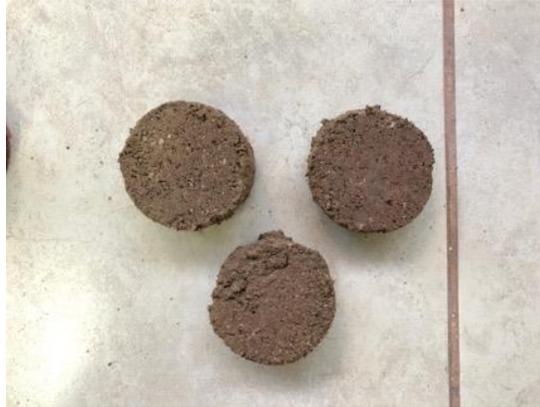
Ilustración 35. Resultado de probeta luego de ensayo de corte directo

Se realizó la lectura de datos del deformímetro en el ensayo de consolidación unidimensional para ser ingresado en un formato Excel, la lectura fue tomada en fase de descarga de 4 kg a 2 kg. Adicionalmente se realizaron dos ensayos de corte directo en un suelo con características de una arcilla una de las muestras de suelo y el otro con características de una arena arcillosa.

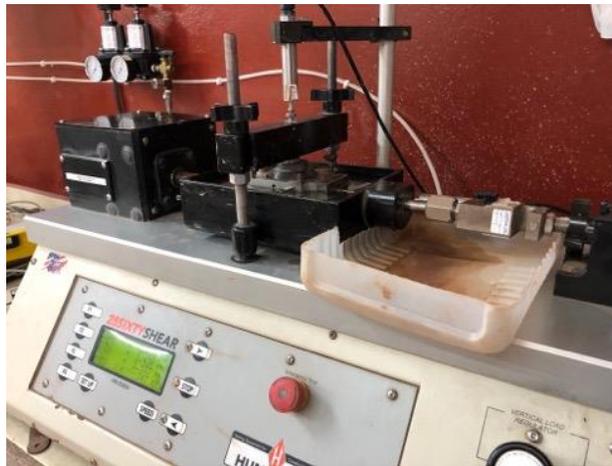
Se realizó la calibración del equipo de trabajo HUMBOLDT HM-2560A utilizado para la elaboración de ensayos de corte directos regidos por la norma ASTM-D3080. Posteriormente se realizaron diferentes ensayos de corte directo con un suelo con valores de ángulo de fricción y cohesión conocidos para corroborar los resultados. Los moldes para las probetas utilizados fueron de diferentes diámetros, un molde de 50.8 mm de diámetro utilizado convencionalmente para la realización del ensayo y un molde de 63 mm de diámetro. Se realizaron un total de diez probetas, cinco probetas para cada ensayo de diferente diámetro.

Ilustración 37. Equipo HUMBOLDT HM-2560A para ensayo de corte directo

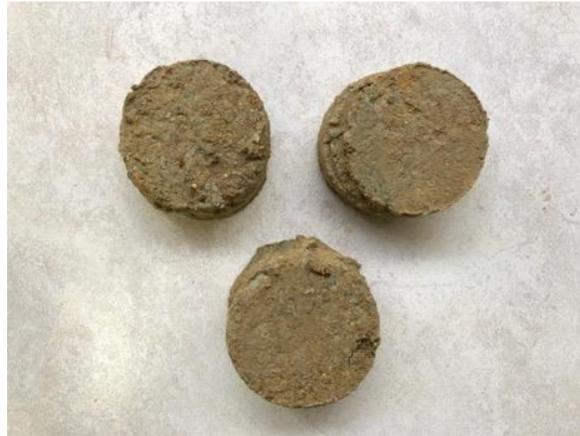
Ilustración 38. Resultado de probeta de suelo arenoso de ensayo de corte directo

Se realizó la preparación de muestras de suelo para el posterior desarrollo de ensayos de corte directo. Se realizaron un total de tres ensayos de corte directo en un suelo clasificado en Sistema Unificado de Clasificación de Suelos como una arena por el

laboratorio de GeoConsult. Posteriormente se realizó el ingreso de los resultados de los tres ensayos a un formato Excel para ser incluidos en un informe técnico.

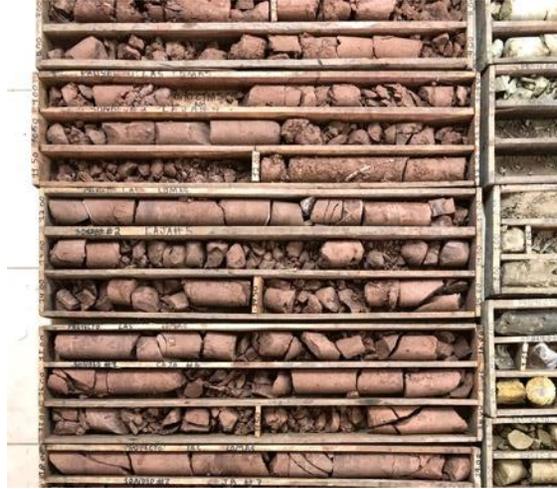
Se realizó un ensayo de corte directo en una muestra de suelo de un proyecto realizado en Choloma con características de arena. Adicionalmente se realizó un reconocimiento visual de un sondeo de perforación por rotación realizado en la zona de Lomas del Guijarro. En el reconocimiento visual identificó la profundidad a la cual se encuentra la roca (lutita), su grado aproximado de alteración y el nivel freático, además de un reconocimiento de los estratos.

Ilustración 39. Sondeo de perforación por rotación

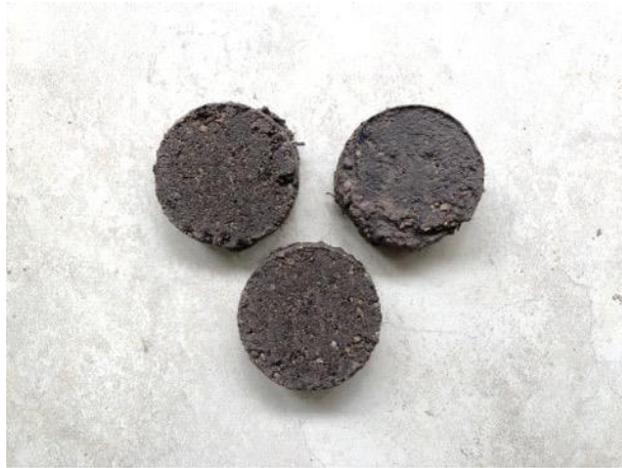
Ilustración 43. Resultados de probetas de ensayo de corte directo en un suelo arenoso.

Se realizaron dos ensayos de corte directo y se ingresaron sus resultados a un formato de Excel para ser incluidos en un informe técnico presentado el cliente. Los suelos en los que se desarrollaron los ensayos de corte directo contaban con propiedades de un suelo arenoso y un suelo con altas cantidades de materia orgánica. Finalmente se realizó el perfil del terreno haciendo uso de los programas Pick Win que genera dromocromas que

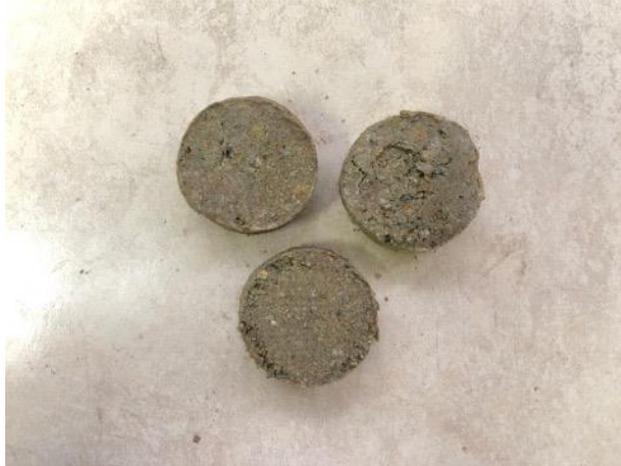
Ilustración 44. Resultado de probetas de ensayo de corte directo en una arena arcillosa.

Se realizaron tres ensayos de corte directo en un suelo de características de una arcilla, en un suelo con características de una arena y en un suelo con características de una arena arcillosa. Adicionalmente se ingresaron los resultados de los ensayos a un formato Excel para su inclusión en un informe técnico para el cliente.

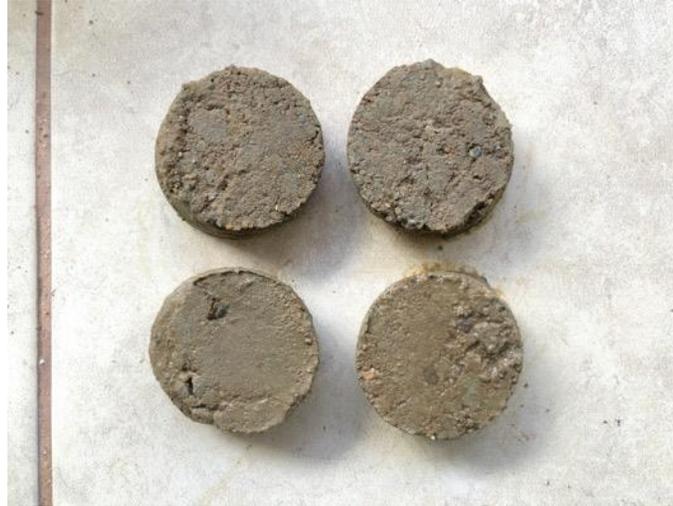
Ilustración 46. Resultado de probetas de ensayo de corte directo en una arena limosa.

Se realizaron tres ensayos de corte directo en suelos con características de arena limosa y suelos arcillosos y se ingresaron los resultados de los ensayos a formato Excel para su inclusión en un informe técnico. Adicionalmente se realizaron los pedidos para ensayos de laboratorio en rocas de absorción, densidad absoluta y resistencia compresiva uniaxial (UCS) a testigos de roca provenientes de dos diferentes sondeos de perforación por rotación realizados en el proyecto Viviendas Morazán ejecutado por SINAP.

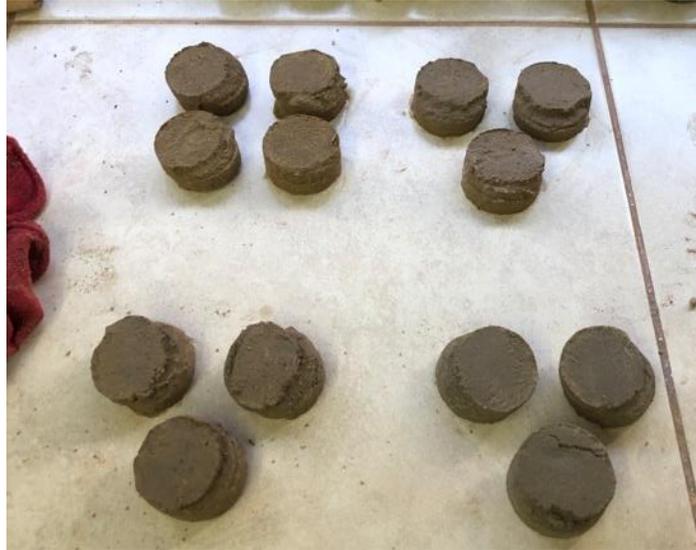
Ilustración 48. Resultado de probetas en 4 ensayos de corte directo

Se realizaron cuatro ensayos de corte directo en suelos arenosos limosos y en suelos arcillosos. Los resultados de los ensayos fueron ingresados en un formato Excel para ser incluidos en un informe técnico. Adicionalmente se ingresaron los resultados en un formato en inglés. En uno de los cuatro ensayos se realizaron cuatro probetas para confirmar los resultados.

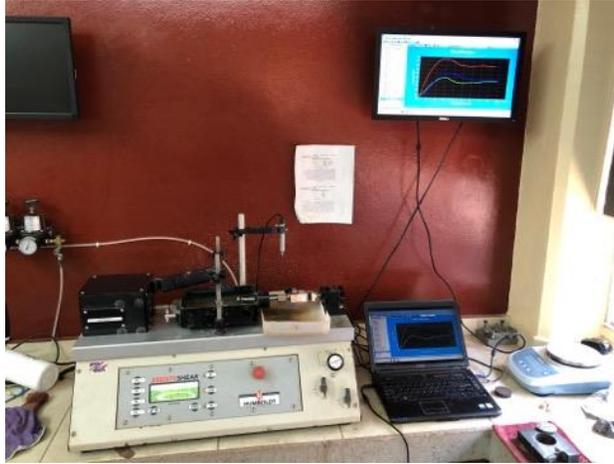
Ilustración 51. Equipo para elaboración de ensayo de corte directo

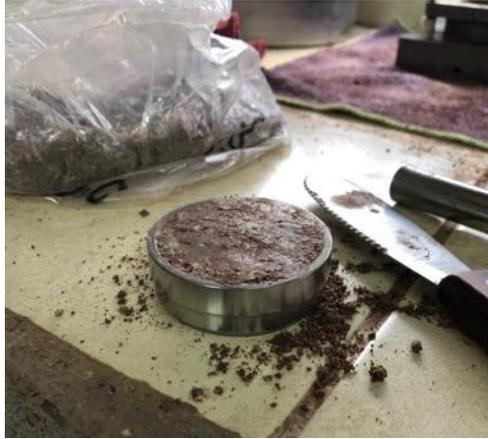
Se realizaron tres ensayos de corte directo en suelos con características de arena arcillosa. Por su ubicación y color café rojizo pertenecen a la formación Río Chiquito, adicionalmente se ingresaron los resultados en un formato Excel para su inclusión en un informe técnico. Finalmente se realizó el ingreso de equipo para el laboratorio de geotecnia de la empresa. El equipo recibido es para la realización del ensayo triaxial, corte y talla de testigos de suelo y una sonda para la ubicación de nivel freático en perforaciones por rotación.

Ilustración 53. Elaboración de probetas para ensayo de corte directo

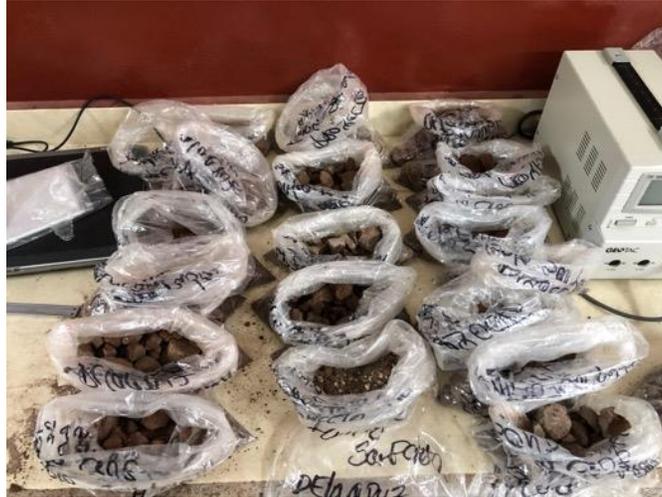
Se realizó una visita preliminar a la rotonda ubicada en el bulevar La Hacienda donde se construirá una valla publicitaria para lo cual se realizará un ensayo de SPT por lo cual fue necesario comprobar la viabilidad para la realización del ensayo en el terreno. Adicionalmente se ingresaron los datos de un ensayo de SPT en el cual se realizó una inspección visual preliminar de las características de las muestras de suelo además de pedidos de granulometría y gravedad específica al laboratorio, y pedido de corte directo.

Ilustración 54. Inspección visual preliminar de características del suelo en un ensayo SPT

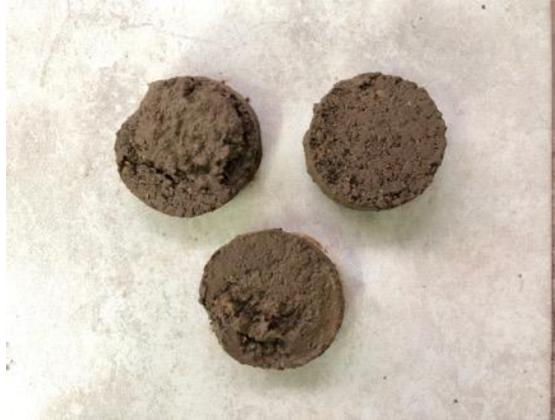
Se realizó el ingreso de las muestras de un ensayo SPT ubicado en el bulevar La Hacienda donde se colocará una valla publicitaria. Se realizó una descripción visual preliminar de las características del suelo. Adicionalmente se realizaron pedidos de ensayos de granulometría y gravedad específica y de corte directo para ser realizado en el laboratorio de geotecnia. Finalmente se realizaron tres ensayos de corte directo provenientes de diferentes proyectos, dos ensayos fueron realizados en un suelo arenoso arcilloso y el otro ensayo fue en un suelo limo arenoso. Se ingresaron los resultados de los ensayos en un formato Excel para ser incluidos en un informe técnico.

Ilustración 55. Resultado de probetas de ensayo de corte directo en suelo limo arenoso.

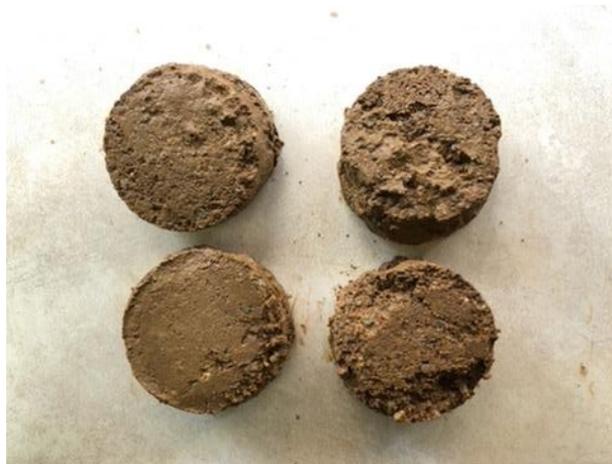
Se realizaron dos ensayos de corte directo, uno en un suelo con características de limo arenoso y otro en suelo con características de arena limosa. En el limo arenoso fue necesaria la realización de cuatro probetas diferentes. Adicionalmente se realizó el ingreso de los resultados de las pruebas a un formato Excel para incluirlos en informes técnicos.

Ilustración 56. Resultado de probetas de ensayo de corte directo en suelo arena limoso.

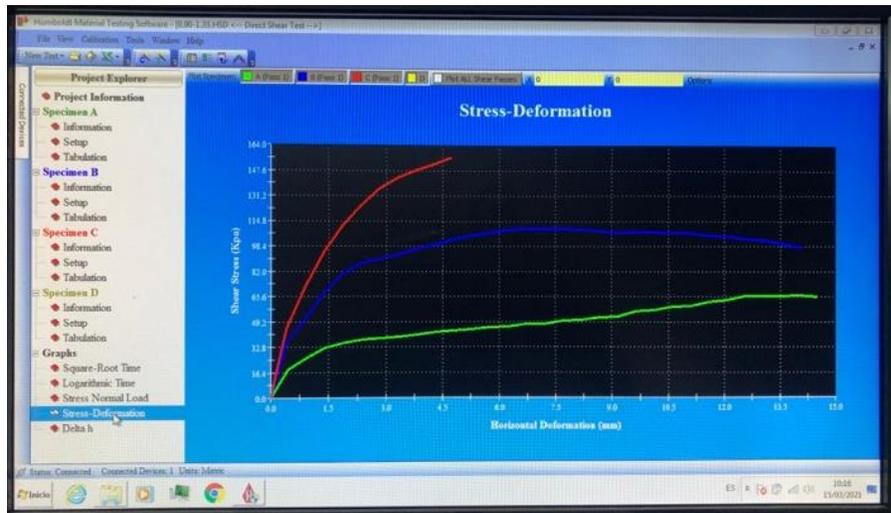
Ilustración 57. Gráficos de esfuerzo cortante vs deformación horizontal en ensayo de corte directo

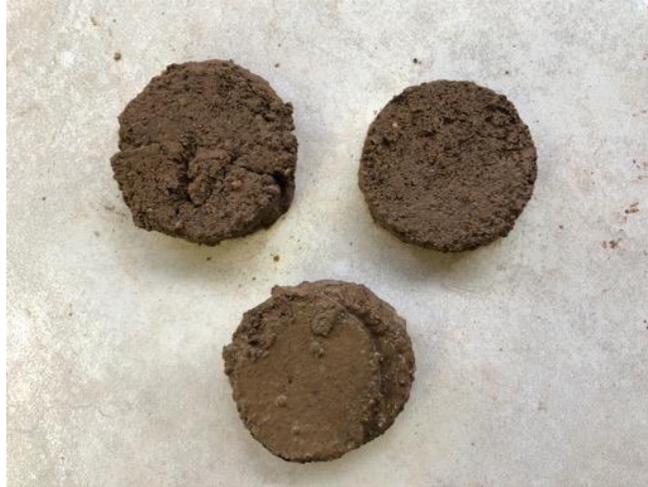
Se realizaron dos ensayos de corte directo en suelos con características de arena arcillosa. Adicionalmente se realizó el ingreso de los resultados de los ensayos en un formato Excel para ser incluidos en un informe técnico.

Ilustración 58. Resultado de probetas de ensayo de corte directo en una arena arcillosa

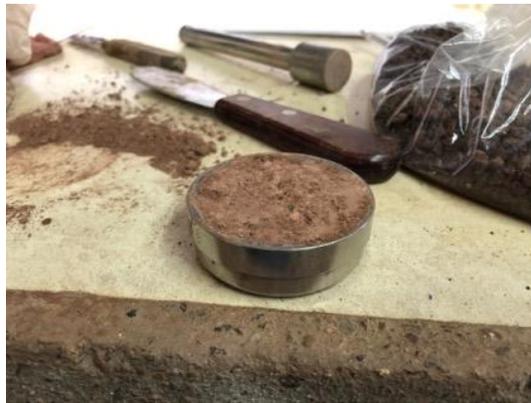
Se realizaron dos ensayos de corte directo en diferentes tipos de suelo, el primero en una arcilla y el segunda en una arcilla limosa. Los resultados de ambos ensayos fueron ingresados en un formato Excel para su inclusión en un informe técnico.

Ilustración 59. Realización de probeta para un ensayo de corte directo

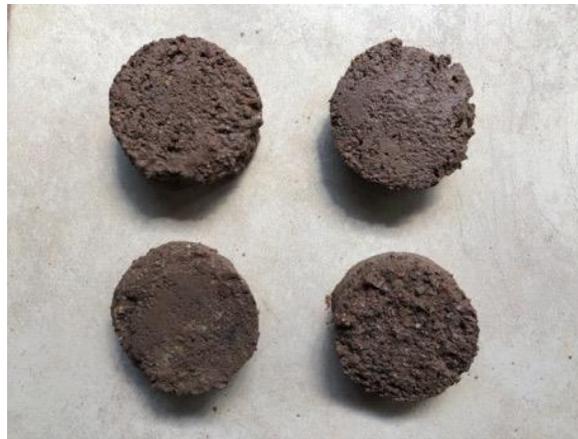
Se realizó el ingreso de muestras de suelo recuperadas de ensayos de SPT. En el ingreso de las muestras se identificaron los diferentes estratos presentes en el sitio. La profundidad máxima de los sondeos fue de 5 metros. Aproximadamente en los primeros 45 cm de todos los sondeos se encontró presencia de materia orgánica y los suelos fueron identificados como arena limosa y limo con arena. Se realizó además un ensayo de corte directo para el cual fue necesario realizar una cuarta probeta con una presión de 639 kPa.

Ilustración 62. Resultado de probetas en ensayo de corte directo.

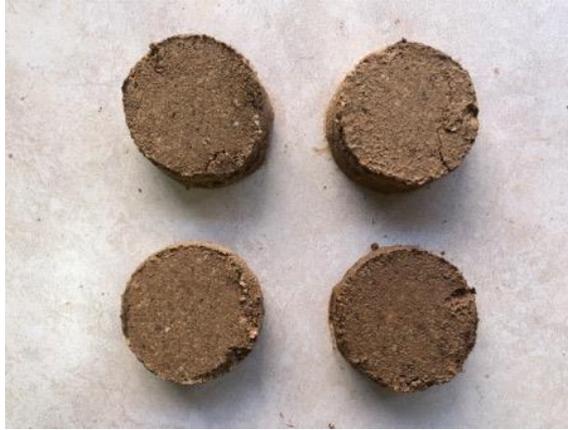
Se realizaron dos ensayos de corte directo en dos muestras diferentes de suelo, la primera con propiedades de un limo con arena y la segunda con propiedades de una arena limosa. Los resultados de ambos ensayos fueron ingresados en un formato Excel. Adicionalmente, se realizó una cuarta probeta con una presión de 639 kPa para el ensayo en el que se utilizó el limo con arena.

Ilustración 63. Resultado de probetas de ensayo de corte directo en un limo con arena.

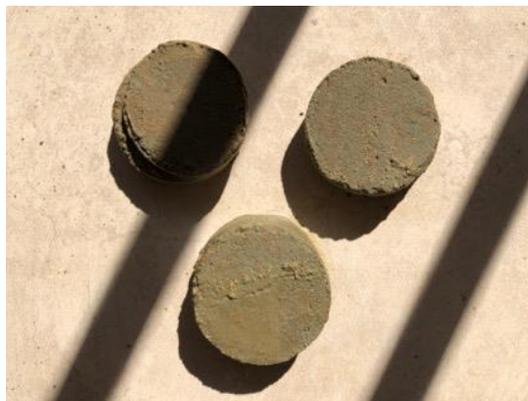
Se realizaron dos ensayos de corte directo en muestras de suelo de diferentes sitios. Los tipos de suelos en los que se realizaron los ensayos fueron un limo y una arena arcillosa. Para ambos se realizaron tres probetas y se ingresaron los resultados en un formato Excel para incluirse en un informe técnico.

Ilustración 64. Resultado de probetas de ensayo de corte directo en un limo.

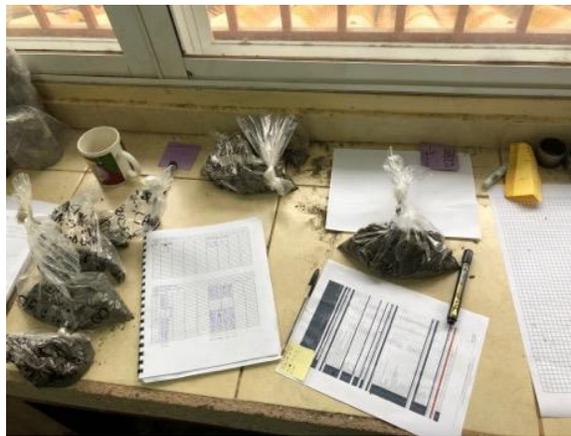
Se realizó el ingreso de 9 sondeos de perforación por rotación para los cuales se realizó un reconocimiento visual de las características de los suelos, se revisaron las hojas de ensayos SPT realizados en los sondeos, se separaron y clasificaron las muestras y se realizaron pedidos de laboratorio de las muestras de granulometría, límites de Atterberg y gravedad específica. Adicionalmente se ingresaron los logs de 3 de los sondeos.

Ilustración 66. Ingreso de muestras de suelos provenientes de sondeos.

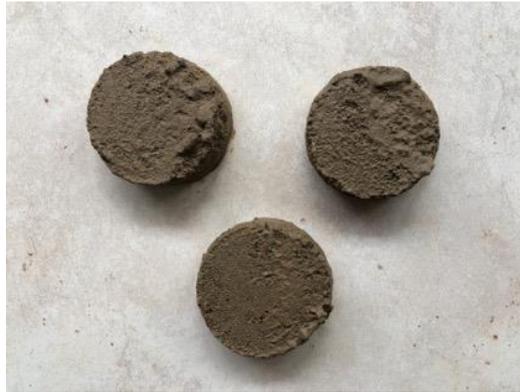
Se realizaron dos ensayos de corte directo en suelos con características de arena limosa. Se realizaron tres probetas con presiones de 199 kpa, 347 kpa y 493 kpa, para ambos

ensayos, adicionalmente, los resultados fueron ingresados en un formato Excel para ser incluidos en un informe técnico.

Ilustración 67. Resultado de probetas de ensayo de corte directo en suelo arenoso limoso.

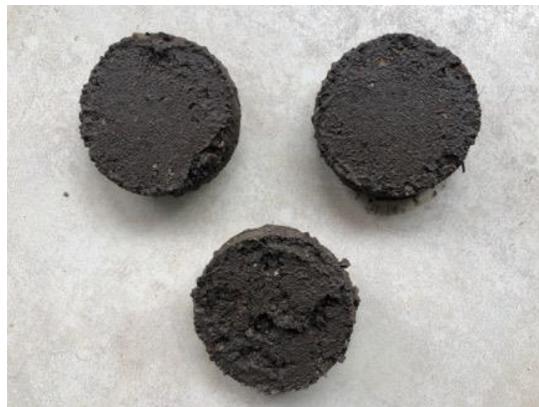
Se realizaron dos ensayos de corte directo en suelos con características de arena. Ambas muestras de suelo probados contenían presencia de materia orgánica. Las probetas realizadas para ambas muestras fueron probadas a 199 kpa, 347 kpa y 493 kpa. Los resultados de los ensayos fueron ingresados a un formato Excel para ser incluidos en informes técnicos.

Ilustración 68. Resultado de probetas de ensayo de corte directo en suelo arenoso.

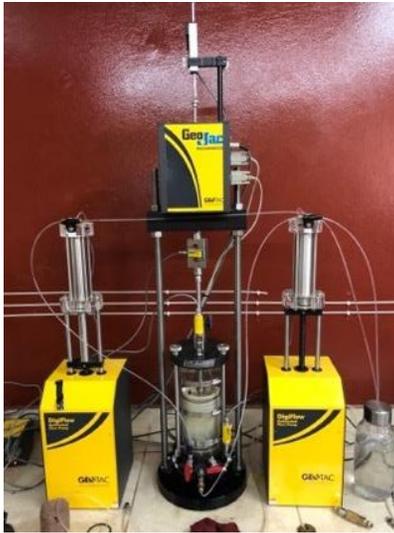
Se realizaron dos ensayos de corte directo en muestras de suelo con características de arena limosa, los suelos correspondían a un material de relleno que consistía en una combinación de material del sitio de construcción y de un banco de suelo, las relaciones de las muestras probadas fueron de 2 a 1 y de 3 a 1. Adicionalmente se realizó una prueba de ensaño triaxial para lo cual se remoldó una muestra de suelo, la prueba no fue completada por problemas técnicos con el equipo.

Ilustración 69. Equipo de ensayo triaxial en estado confinado no drenado.

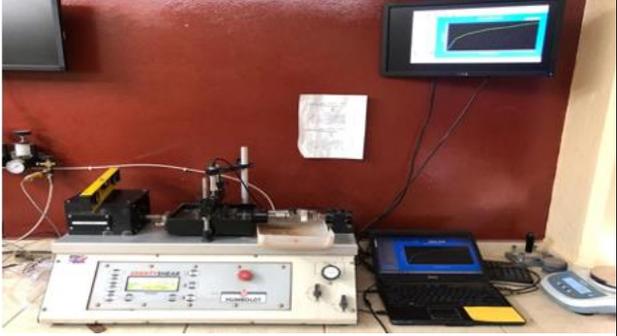
1. Introducción a ensayo de corte directo incluyendo el equipo.

A photograph of a laboratory setup for a direct shear test. It includes a shear box, a normal load frame, and a force-measuring device. A laptop is connected to the equipment, and a monitor displays a graph. The background is a red wall.

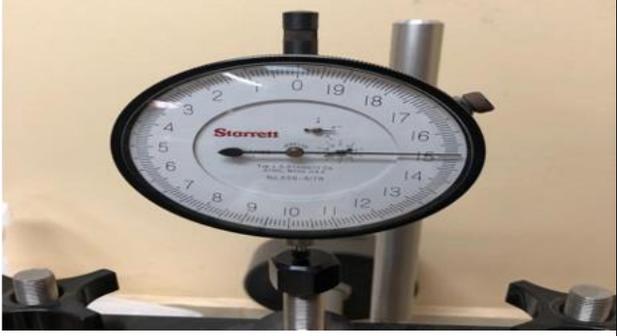
2. Realización ejemplo prueba de consolidación

A close-up photograph of a dial used for measuring vertical displacement during a consolidation test. The dial is circular with a scale from 0 to 19. The needle points to approximately 15. The brand name 'Storven' is visible on the dial.

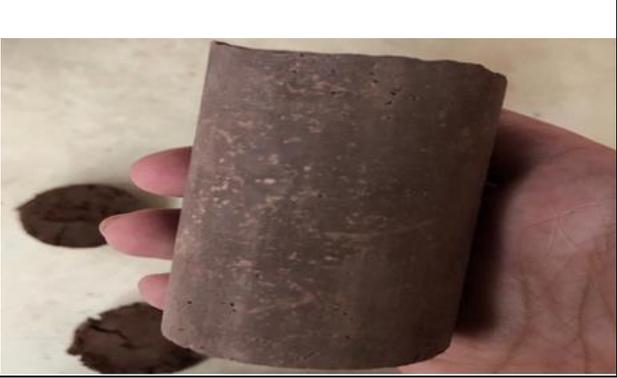
3. Inspección y reconocimiento de testigos de sondeos.

A photograph showing a person's hand holding a cylindrical soil sample. The soil is dark brown and appears to be a fine-grained material. There are other soil samples visible on the surface below.

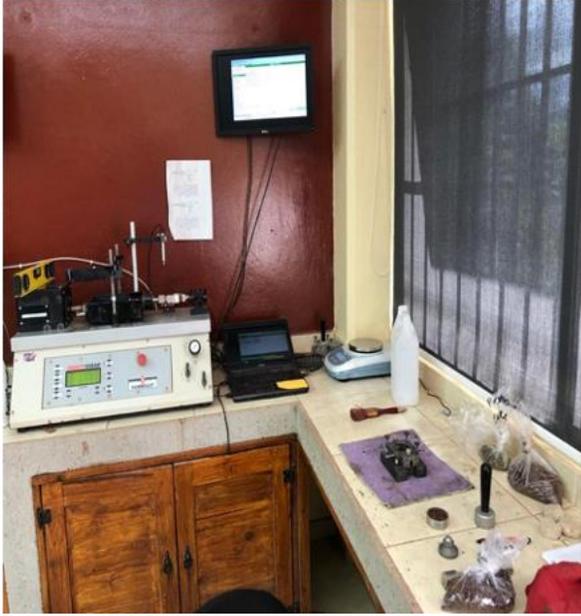
1. Realización de prueba de corte directo incluyendo preparación de suelo para las probetas de ensayo y proceso completo.

A photograph of a laboratory workstation. On the left, there is a large white and grey testing machine with a digital display. To its right is a laptop and a scale. On the counter, there are various tools, a white plastic bottle, and some soil samples. A window with a dark blind is visible on the right side of the frame.

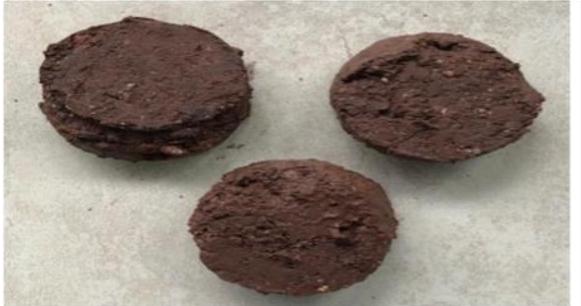
2. Procesado de resultados de pruebas de corte directo.

A photograph showing three circular, dark brown soil specimens. They are stacked on top of each other, with one specimen placed in front of the stack. The specimens appear to be prepared for a direct shear test.

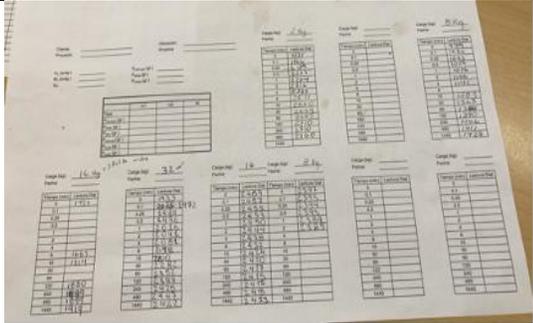
Empresa: GeoConsult	
Ubicación: Laboratorio Geotecnia de GeoConsult	Fecha: 1/Febrero/2021
Supervisor: Ing. César Martínez	Practicante: Kevin Meza
Jornada Laboral: 8:00 am a 5:30 pm	
Listado de Actividades	Registro fotográfico
<p>1. Ingreso de datos de ensayo de consolidación unidimensional en fase de descarga de 16 kg a 8 kg.</p>

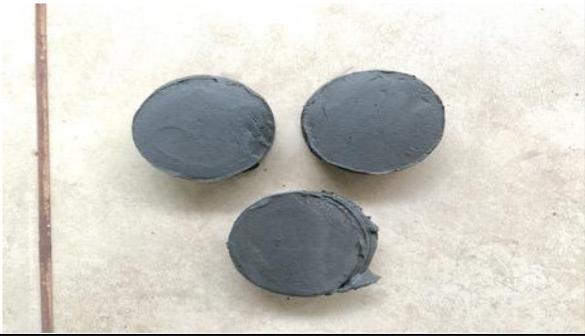
2. Realización de 2 pruebas de corte directo en suelo proveniente de República Dominicana con características de una arcilla limosa.

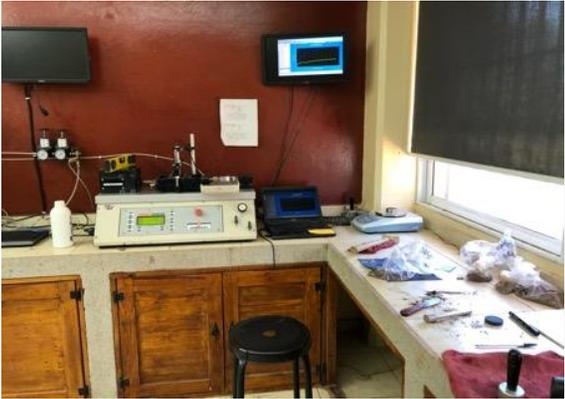
Empresa: GeoConsult	
Ubicación: Laboratorio Geotecnia de GeoConsult	Fecha: 3/Febrero/2021
Supervisor: Ing. César Martínez	Practicante: Kevin Meza
Jornada Laboral: 8:00 am a 5:30 pm	
Listado de Actividades	Registro fotográfico
1. Realización de 4 ensayos de corte directo.

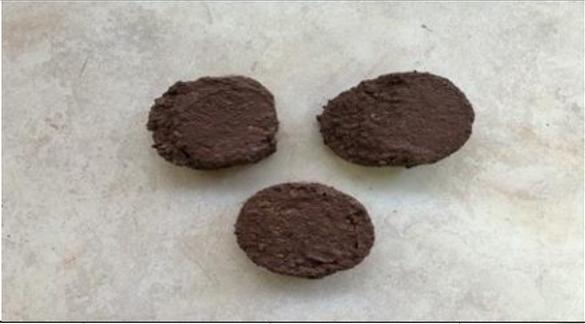
Empresa: GeoConsult	
Ubicación: Laboratorio Geotecnia de GeoConsult	Fecha: 4/Febrero/2021
Supervisor: Ing. César Martínez	Practicante: Kevin Meza
Jornada Laboral: 8:00 am a 5:30 pm	
Listado de Actividades	Registro fotográfico
<p>1. Realización de 3 ensayos de corte directo en una arena arcillosa con gravas de un proyecto ubicado en la colonia La Era.</p>

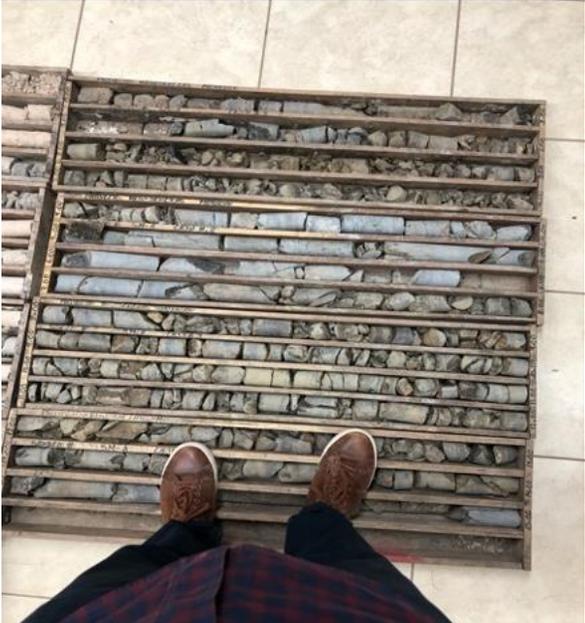
<p>2. Análisis visual de las características de un sondeo con un elevado porcentaje de roca.</p>

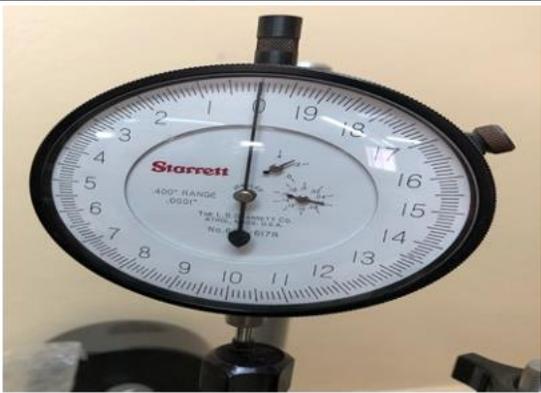
Empresa: GeoConsult	
Ubicación: Laboratorio Geotecnia de GeoConsult	Fecha: 5/Febrero/2021
Supervisor: Ing. César Martínez	Practicante: Kevin Meza
Jornada Laboral: 8:00 am a 5:30 pm	
Listado de Actividades	Registro fotográfico
<p>1. Toma de datos de prueba de consolidación unidimensional en fase de carga de 16 a 32 kg.</p>

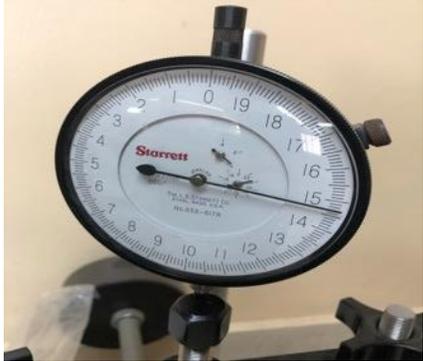
Empresa: GeoConsult	
Ubicación: Laboratorio Geotecnia de GeoConsult	Fecha: 8/Febrero/2021
Supervisor: Ing. César Martínez	Practicante: Kevin Meza
Jornada Laboral: 8:00 am a 5:30 pm	
Listado de Actividades	Registro fotográfico
<p>1. Se realizó la lectura del deformímetro para la inclusión de los datos en un formato Excel correspondiente a la prueba de consolidación unidimensional en fase de descarga de 32 a 16 kg.</p>

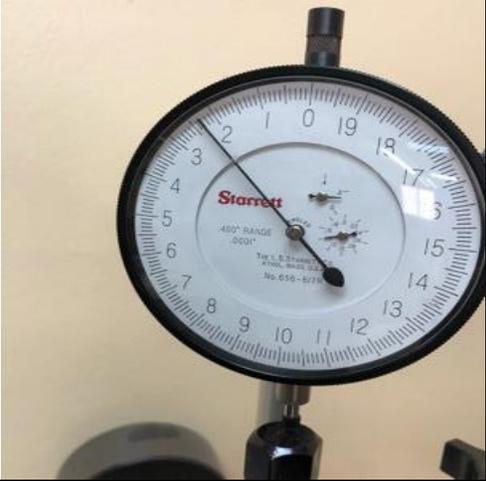
Empresa: GeoConsult	
Ubicación: Laboratorio Geotecnia de GeoConsult	Fecha: 9/Febrero/2021
Supervisor: Ing. César Martínez	Practicante: Kevin Meza
Jornada Laboral: 8:00 am a 5:30 pm	
Listado de Actividades	Registro fotográfico
<p>1. Se realizó la lectura del deformímetro para la inclusión de los datos en un formato Excel correspondiente a la prueba de consolidación unidimensional en fase de descarga de 16 a 8 kg.</p>

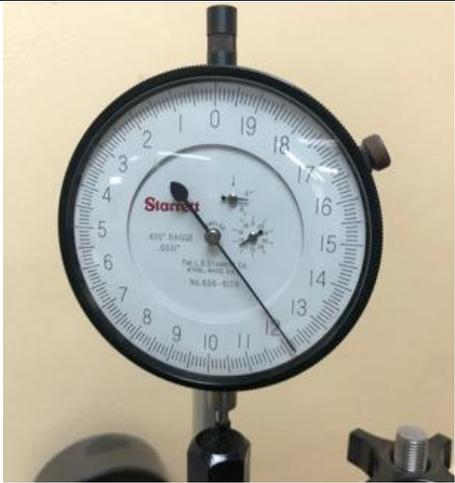
Empresa: GeoConsult	
Ubicación: Laboratorio Geotecnia de GeoConsult	Fecha: 10/Febrero/2021
Supervisor: Ing. César Martínez	Practicante: Kevin Meza
Jornada Laboral: 8:00 am a 5:30 pm	
Listado de Actividades	Registro fotográfico
<p>1. Se realizó la lectura del deformímetro para la inclusión de los datos en un formato Excel correspondiente a la prueba de consolidación unidimensional en fase de descarga de 8 a 4 kg.</p>
