UNIVERSIDAD TECNOLÓGICA CENTROAMERICANA

INFORME DE PRÁCTICA PROFESIONAL

GEOCONSULT

LABORATORIO DE GEOTECNIA

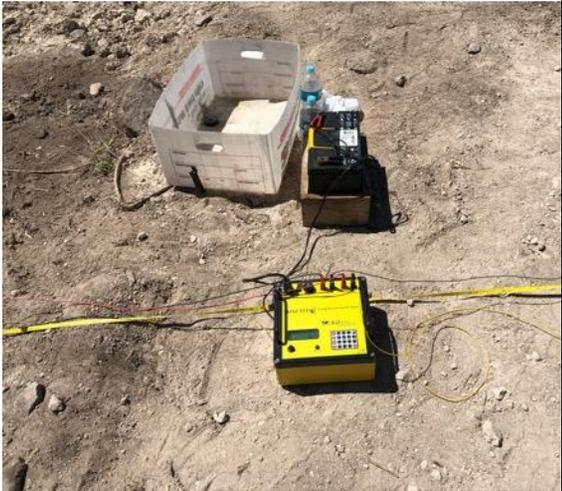
<p>2. Visita técnica a proyecto Viviendas Morazán para la realización de 3 ensayos eléctrico-verticales para la elaboración de un perfil del terreno en una distancia de 150 metros.</p>

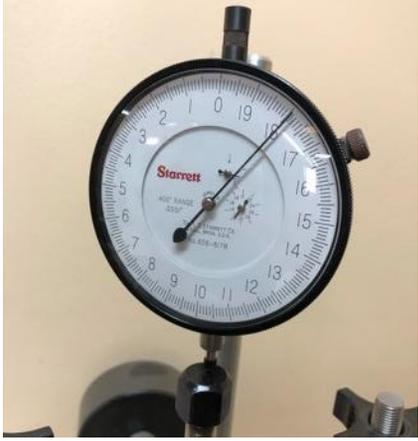
Empresa: GeoConsult	
Ubicación: Laboratorio Geotecnia de GeoConsult	Fecha: 11/Febrero/2021
Supervisor: Ing. César Martínez	Practicante: Kevin Meza
Jornada Laboral: 8:00 am a 5:30 pm	
Listado de Actividades	Registro fotográfico
<p>1. Se realizó la lectura del deformímetro para la inclusión de los datos en un formato Excel correspondiente a la prueba de consolidación unidimensional en fase de descarga de 4 a 2 kg.</p>

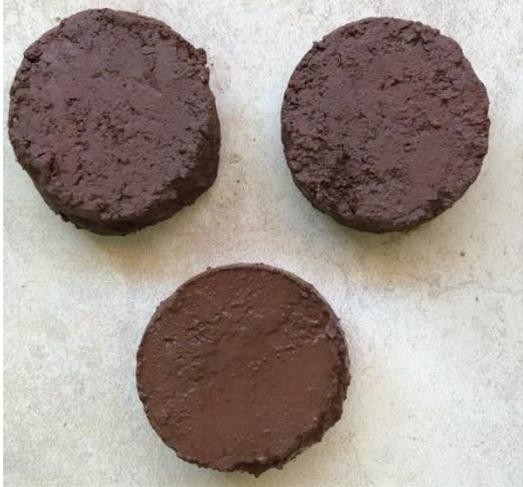
<p>2. Realización de 2 pruebas de corte directo en laboratorio en un suelo con características de arcilla y un suelo con características de arena arcillosa.</p>

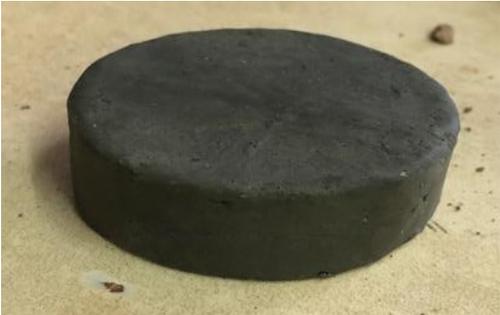
Empresa: GeoConsult	
Ubicación: Laboratorio Geotecnia de GeoConsult	Fecha: 12/Febrero/2021
Supervisor: Ing. César Martínez	Practicante: Kevin Meza
Jornada Laboral: 8:00 am a 5:30 pm	
Listado de Actividades	Registro fotográfico
<p>1. Se realizó la última lectura del deformímetro para la inclusión de los datos en un formato Excel correspondiente a la prueba de consolidación unidimensional y la posterior extracción de la probeta.</p>

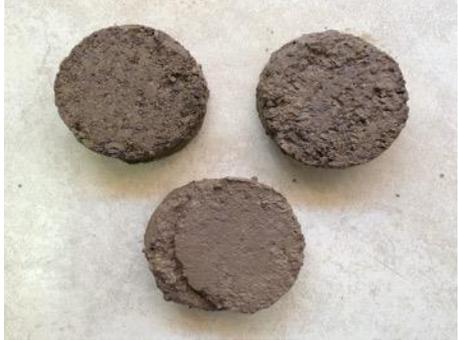
<p>3. Se realizaron 2 ensayos de corte directo en una muestra de suelo con características de una arena arcillosa y en un suelo con características de una arcilla.</p>

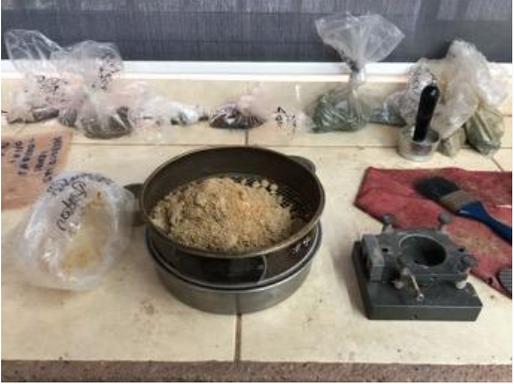
Empresa: GeoConsult	
Ubicación: Laboratorio Geotecnia de GeoConsult	Fecha: 16/Febrero/2021
Supervisor: Ing. César Martínez	Practicante: Kevin Meza
Jornada Laboral: 8:00 am a 5:30 pm	
Listado de Actividades	Registro fotográfico
<p>1. Preparación de 3 de muestras de suelo para ensayo de corte directo.</p>

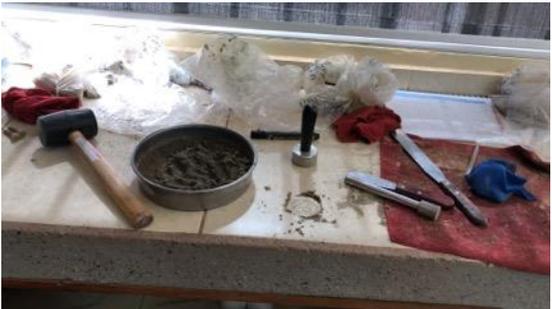
Empresa: GeoConsult	
Ubicación: Laboratorio Geotecnia de GeoConsult	Fecha: 17/Febrero/2021
Supervisor: Ing. César Martínez	Practicante: Kevin Meza
Jornada Laboral: 8:00 am a 5:30 pm	
Listado de Actividades	Registro fotográfico
<p>1. Preparación de muestra de suelo para ensayo de corte directo y posterior realización de la prueba. Muestra de suelo arenoso proveniente de Choloma.</p>

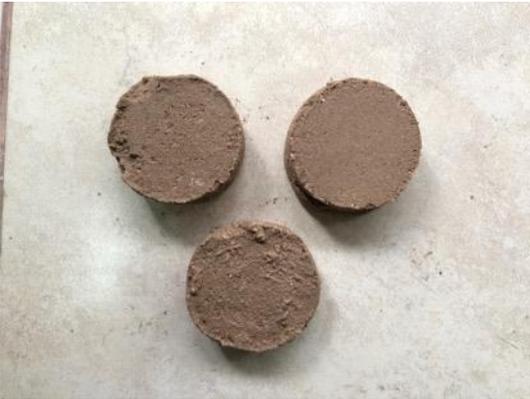
Empresa: GeoConsult	
Ubicación: Laboratorio Geotecnia de GeoConsult	Fecha: 22/Febrero/2021
Supervisor: Ing. César Martínez	Practicante: Kevin Meza
Jornada Laboral: 8:00 am a 5:30 pm	
Listado de Actividades	Registro fotográfico
<p>1. Se realizaron dos ensayos de corte directo y se ingresaron los resultados a un formato Excel para su inclusión en un informe técnico. Uno de los suelos ensayados contaba con propiedades de una arcilla y el otro con propiedades de una arcilla arenosa.</p>

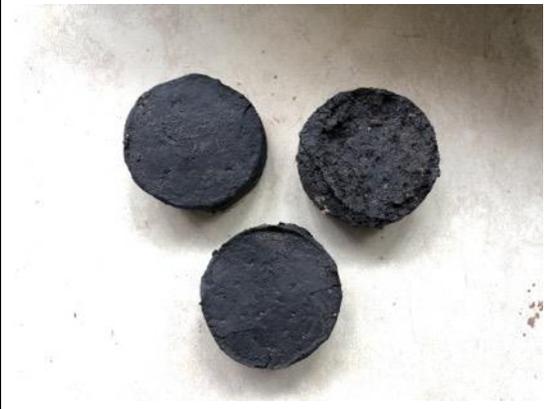
Empresa: GeoConsult	
Ubicación: Laboratorio Geotecnia de GeoConsult	Fecha: 23/Febrero/2021
Supervisor: Ing. César Martínez	Practicante: Kevin Meza
Jornada Laboral: 8:00 am a 5:30 pm	
Listado de Actividades	Registro fotográfico
<p>1. Se realizaron dos ensayos de corte directo en un suelo con propiedades de arena y un suelo con alta cantidad de materia orgánica.</p>

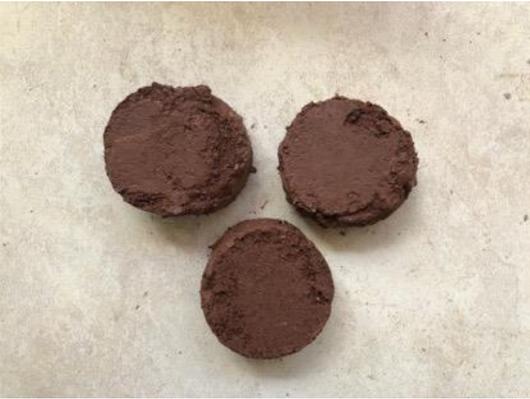
Empresa: GeoConsult	
Ubicación: Laboratorio Geotecnia de GeoConsult	Fecha: 24/Febrero/2021
Supervisor: Ing. César Martínez	Practicante: Kevin Meza
Jornada Laboral: 8:00 am a 5:30 pm	
Listado de Actividades	Registro fotográfico
<p>1. Se realizaron tres ensayos de corte directo, el primer ensayo se realizó en un suelo con características de una arcilla, el segundo ensayo fue en un suelo con características de una arena y por último en un suelo con características de una arena limosa.</p>

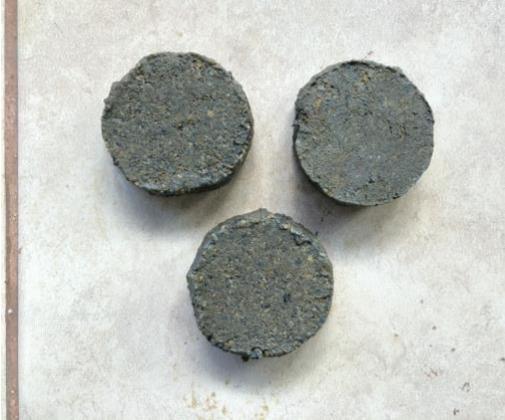
Empresa: GeoConsult	
Ubicación: Laboratorio Geotecnia de GeoConsult	Fecha: 25/Febrero/2021
Supervisor: Ing. César Martínez	Practicante: Kevin Meza
Jornada Laboral: 8:00 am a 5:30 pm	
Listado de Actividades	Registro fotográfico
<p>1. Se ingresaron los datos de los resultados de tres ensayos de corte directo realizados anteriormente a un formato Excel para la elaboración de informes técnicos presentados a los clientes. Adicionalmente se prepararon muestras de suelo para realizar ensayos de corte directo y finalmente se realizó un ensayo de corte directo en un suelo con características de una arena limosa.</p>

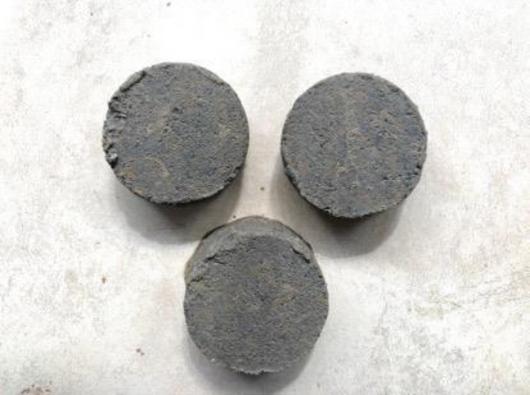
Empresa: GeoConsult	
Ubicación: Laboratorio Geotecnia de GeoConsult	Fecha: 26/Febrero/2021
Supervisor: Ing. César Martínez	Practicante: Kevin Meza
Jornada Laboral: 8:00 am a 5:30 pm	
Listado de Actividades	Registro fotográfico
<p>1. Se realizaron tres ensayos de corte directo, el primer ensayo se realizó en un suelo con características de una arena limosa y los dos restantes fueron realizados en un suelo con características de suelos arcillosos.</p>

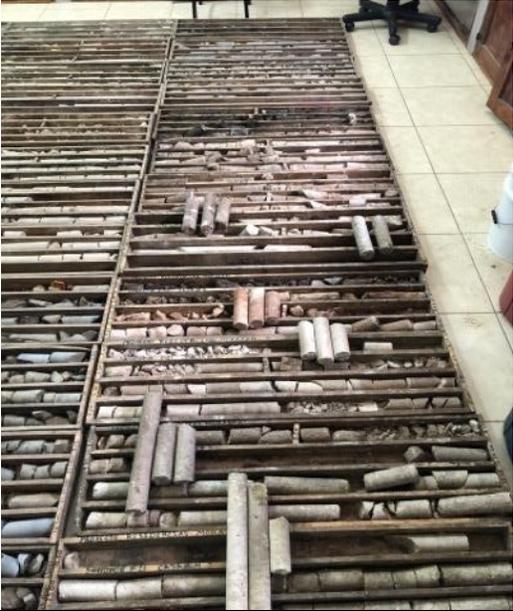
<p>2. Se realizó el pedido de ensayos de laboratorio a testigos de roca provenientes de dos sondeos de penetración por rotación provenientes del proyecto Viviendas Morazán en ejecución por SINAP. Los ensayos de laboratorio solicitados son el ensayo UCS, absorción y densidad absoluta.</p>

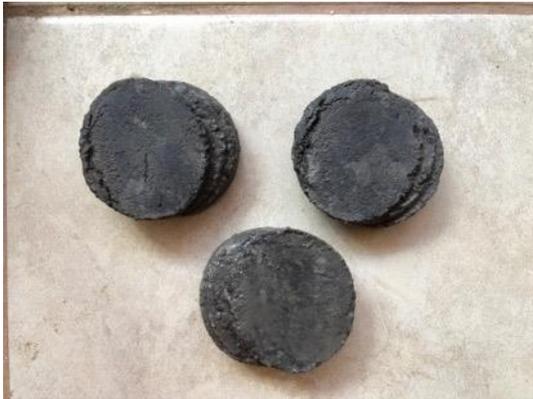
Empresa: GeoConsult	
Ubicación: Laboratorio Geotecnia de GeoConsult	Fecha: 1/Marzo/2021
Supervisor: Ing. César Martínez	Practicante: Kevin Meza
Jornada Laboral: 8:00 am a 5:30 pm	
Listado de Actividades	Registro fotográfico
<p>1. Se realizaron dos ensayos de corte directo en un suelo arcilloso y otro en un suelo con materia orgánica. Adicionalmente se ingresaron los resultados de los ensayos a un formato Excel para ser incluidos en un informe técnico presentado al cliente.</p>

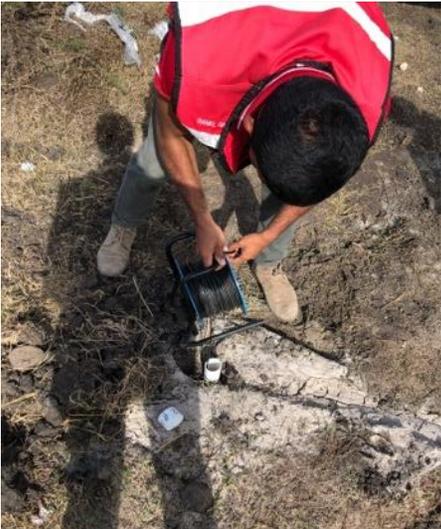
<p>2. Se realizó una visita técnica al proyecto Viviendas Morazán ejecutado por SINAP para obtener las coordenadas de cuatro sondeos realizados en terrenos donde se realizarán futuras obras. Adicionalmente mediante el uso de una sonda se buscó la profundidad a la cual se encuentra el nivel freático en los sondeos.</p>

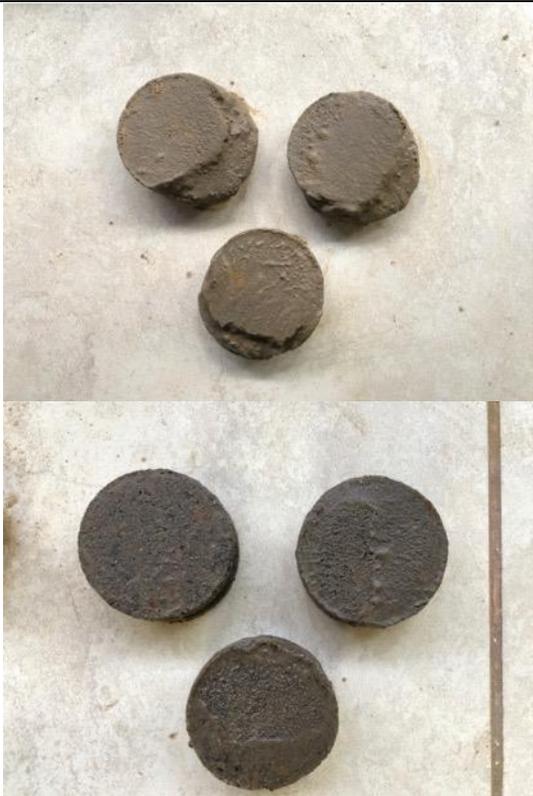
<p>2. Se realizaron dos ensayos de corte directo, uno realizado en un suelo arcilloso y otro en un suelo arenoso limoso. Para cada uno de los ensayos se ingresaron los resultados obtenidos en un formato Excel para ser incluidos en informes técnicos.</p>

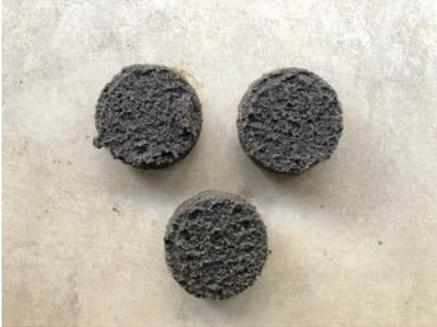
Empresa: GeoConsult	
Ubicación: Laboratorio Geotecnia de GeoConsult	Fecha: 4/Marzo/2021
Supervisor: Ing. César Martínez	Practicante: Kevin Meza
Jornada Laboral: 8:00 am a 5:30 pm	
Listado de Actividades	Registro fotográfico
<p>1. Se realizaron dos ensayos de corte directo en suelos arenosos. Se ingresaron los resultados de los ensayos a un formato Excel para su inclusión en un informe técnico. Adicionalmente se trabajó en la logística de trabajos realizados en Roatán.</p>

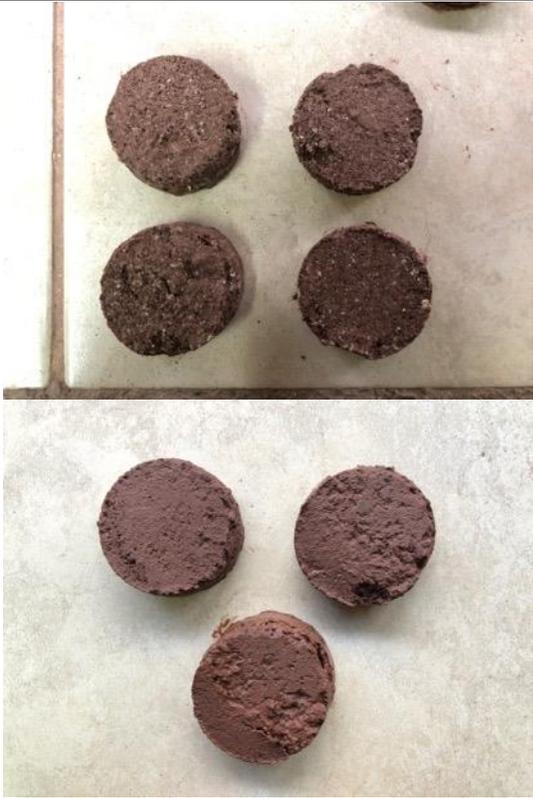
Empresa: GeoConsult	
Ubicación: Laboratorio Geotecnia de GeoConsult	Fecha: 9/Marzo/2021
Supervisor: Ing. César Martínez	Practicante: Kevin Meza
Jornada Laboral: 8:00 am a 5:30 pm	
Listado de Actividades	Registro fotográfico
<p>1. Se realizaron tres ensayos de corte directo en suelos con características de arenas arcillosa para proyectos realizados en la ciudad de Tegucigalpa.</p>

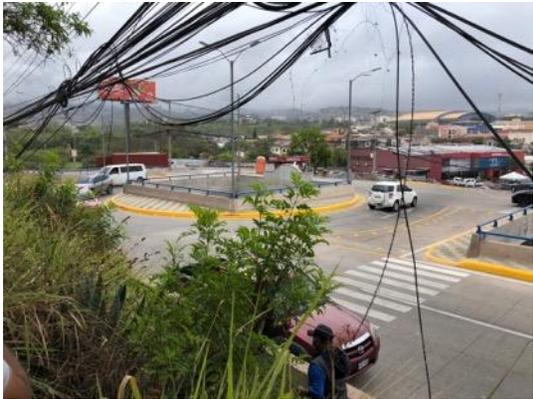
Tabla 46. Bitácora miércoles de semana 7

Empresa: GeoConsult	
Ubicación: Laboratorio Geotecnia de GeoConsult	Fecha: 10/Marzo/2021
Supervisor: Ing. César Martínez	Practicante: Kevin Meza
Jornada Laboral: 8:00 am a 5:30 pm	
Listado de Actividades	Registro fotográfico
<p>1. Se realizó una visita técnica en rotonda ubicada en el bulevar la hacienda para comprobar la viabilidad para la realización de un ensayo de penetración estándar.</p>

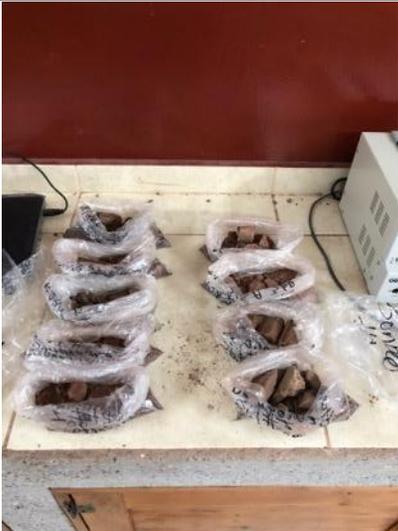
Tabla 47. Bitácora jueves de semana 7

Empresa: GeoConsult	
Ubicación: Laboratorio Geotecnia de GeoConsult	Fecha: 11/Marzo/2021
Supervisor: Ing. César Martínez	Practicante: Kevin Meza
Jornada Laboral: 8:00 am a 5:30 pm	
Listado de Actividades	Registro fotográfico
<p>1. Se realizó el ingreso de muestras de un ensayo de SPT proveniente de un terreno ubicado en el bulevar La Hacienda en el cual se identificaron características visuales preliminares de las muestras de suelo y se realizaron pedidos de laboratorio.</p>

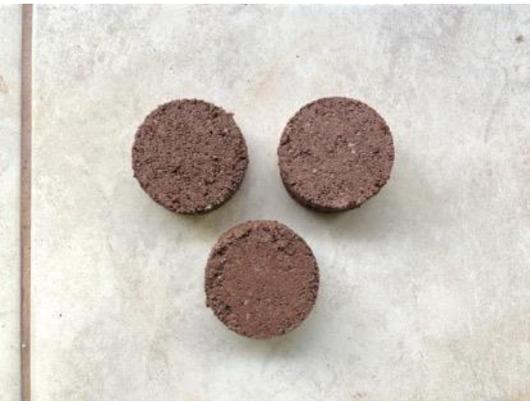
<p>2. Se realizaron tres ensayos de corte directo en suelos con de dos proyectos diferentes. Dos de los ensayos se realizaron en un suelo arena arcillosa y el otro fue realizado en un limo arenoso. Se ingresaron los resultados a un formato Excel para ser incluidos en un informe técnico.</p>

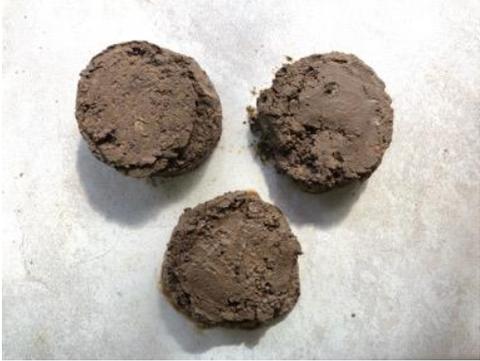
Tabla 48. Bitácora viernes de semana 7

Empresa: GeoConsult	
Ubicación: Laboratorio Geotecnia de GeoConsult	Fecha: 12/Marzo/2021
Supervisor: Ing. César Martínez	Practicante: Kevin Meza
Jornada Laboral: 8:00 am a 5:30 pm	
Listado de Actividades	Registro fotográfico
<p>1. Se realizaron dos ensayos de corte directo en un suelo con características de limo arenoso y en un suelo con características de arena limosa, adicionalmente se realizó el ingreso de los resultados de los ensayos y registro fotográfico de los ensayos en un formato Excel para ser incluidos en un informe técnico.</p>

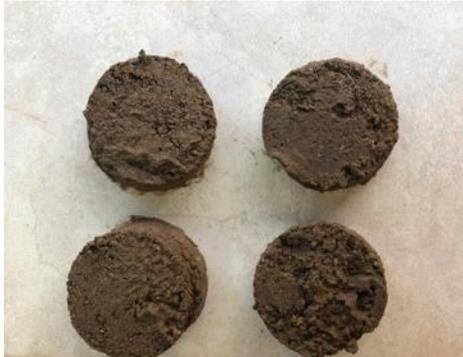
Tabla 49. Bitácora lunes de semana 8

Empresa: GeoConsult	
Ubicación: Laboratorio Geotecnia de GeoConsult	Fecha: 15/Marzo/2021
Supervisor: Ing. César Martínez	Practicante: Kevin Meza
Jornada Laboral: 8:00 am a 5:30 pm	
Listado de Actividades	Registro fotográfico
<p>1. Se realizó un ensayo de corte directo en un suelo clasificado como limo arenoso, para la realización de esta prueba fue necesaria la elaboración de cuatro diferentes probetas. Finalmente se ingresaron los resultados de la prueba a un formato Excel.</p>

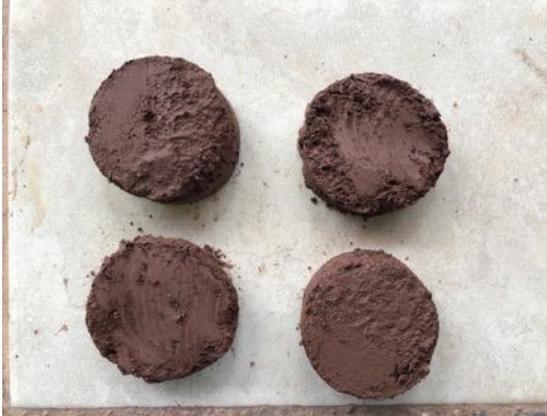
Tabla 51. Bitácora miércoles de semana 8

Empresa: GeoConsult	
Ubicación: Laboratorio Geotecnia de GeoConsult	Fecha: 17/Marzo/2021
Supervisor: Ing. César Martínez	Practicante: Kevin Meza
Jornada Laboral: 8:00 am a 5:30 pm	
Listado de Actividades	Registro fotográfico
<p>1. Se llevó acabo la realización de dos ensayos de corte directo, el primero en un suelo arcilloso y el segundo en una arcilla limosa. Los resultados de los ensayos fueron ingresados a un formato excel y se realizaron los informes técnicos de los mismos.</p>

<p>A photograph showing four circular soil samples arranged in a 2x2 grid on a light-colored surface. The samples are dark brown and appear to be prepared for direct shear tests.</p>

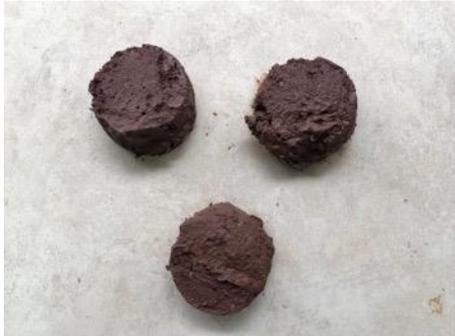
Tabla 52. Bitácora jueves de semana 8

Empresa: GeoConsult	
Ubicación: Laboratorio Geotecnia de GeoConsult	Fecha: 18/Marzo/2021
Supervisor: Ing. César Martínez	Practicante: Kevin Meza
Jornada Laboral: 8:00 am a 5:30 pm	
Listado de Actividades	Registro fotográfico
<p>1. Se realizaron dos ensayos de corte directo, el primero en un limo arcilloso y el segundo en una arcilla arenosa. Los resultados de ambos ensayos fueron ingresados en un formato excel para ser incluidos en informes técnicos.</p>

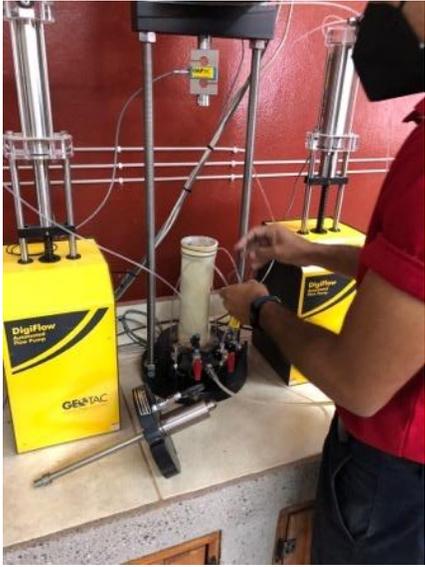
<p>2. Se realizaron pruebas para el desarrollo de un ensayo de corte triaxial, utilizando nuevo equipamiento obtenido por la firma. La prueba no se concluyó.</p>

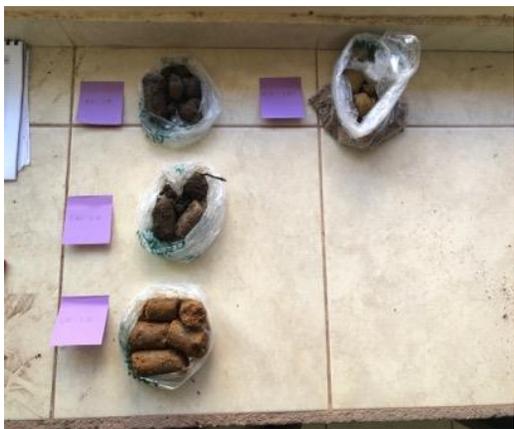
Tabla 54. Bitácora lunes de semana 9

Empresa: GeoConsult	
Ubicación: Laboratorio Geotecnia de GeoConsult	Fecha: 22/Marzo/2021
Supervisor: Ing. César Martínez	Practicante: Kevin Meza
Jornada Laboral: 8:00 am a 5:30 pm	
Listado de Actividades	Registro fotográfico
<p>1. Se realizó el ingreso de cinco diferentes muestras recuperadas de ensayos de SPT. Los cinco ensayos llegaron a profundidades menores a los 5 metros de profundidad. Se identificó presencia de materia orgánica en las primeras capas de las muestras. Los suelos fueron identificados como arena limosa y limo con arena. Adicionalmente se realizó un corte directo de los sondeos ingresados.</p>

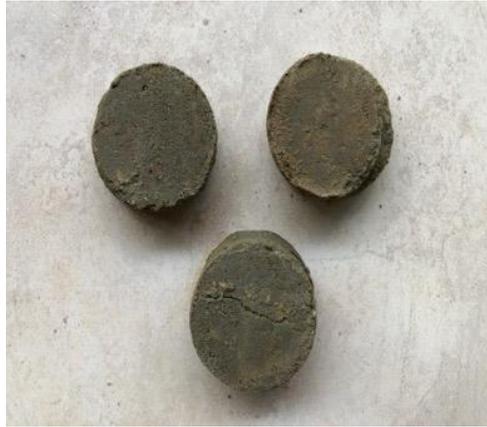
Tabla 55. Bitácora martes de semana 9

Empresa: GeoConsult	
Ubicación: Laboratorio Geotecnia de GeoConsult	Fecha: 23/Marzo/2021
Supervisor: Ing. César Martínez	Practicante: Kevin Meza
Jornada Laboral: 8:00 am a 5:30 pm	
Listado de Actividades	Registro fotográfico
<p>1. Se realizaron dos ensayos de corte directo en suelos con propiedades de limo con arena y el segundo en un suelo con propiedades de arena limosa. Adicionalmente los resultados de los ensayos fueron ingresados en un formato Excel para ser incluidos en informes técnicos.</p>

A photograph showing three circular soil samples, likely prepared for direct shear tests. The samples are dark brown and appear to be made of soil with varying textures, consistent with the description of silty sand and silty sand soil.

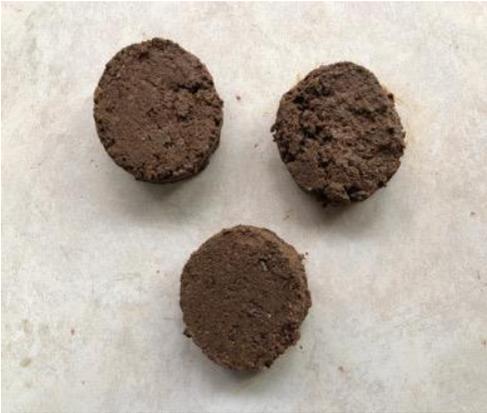
Tabla 56. Bitácora miércoles de semana 9

Empresa: GeoConsult	
Ubicación: Laboratorio Geotecnia de GeoConsult	Fecha: 24/Marzo/2021
Supervisor: Ing. César Martínez	Practicante: Kevin Meza
Jornada Laboral: 8:00 am a 5:30 pm	
Listado de Actividades	Registro fotográfico
<p>1. Se realizaron dos ensayos de corte directo en muestras de suelo de diferentes ubicaciones. El primer ensayo se realizó en un suelo con propiedades de un limo y el segundo en un suelo con propiedades de arena arcillosa. Los resultados de ambos ensayos fueron ingresados en un formato Excel.</p>

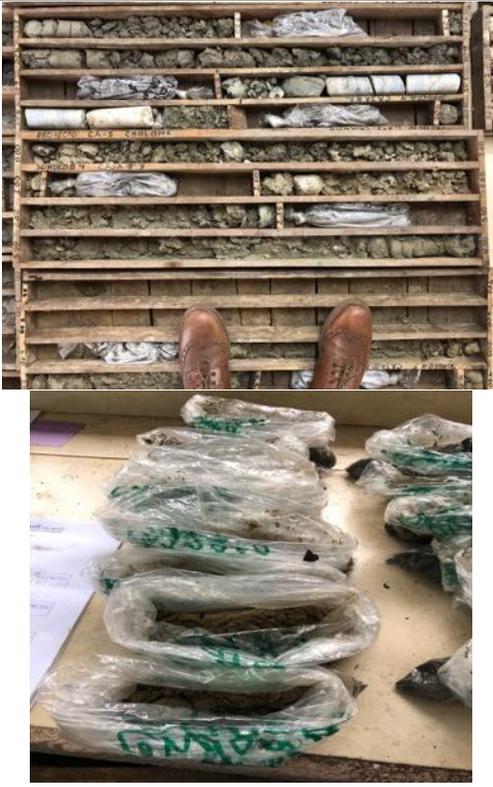
Tabla 59. Bitácora lunes de semana 10

Empresa: GeoConsult	
Ubicación: Laboratorio Geotecnia de GeoConsult	Fecha: 5/Abril/2021
Supervisor: Ing. César Martínez	Practicante: Kevin Meza
Jornada Laboral: 8:00 am a 5:30 pm	
Listado de Actividades	Registro fotográfico
<p>1. Se realizó el ingreso, reconocimiento visual, revisión de hojas de ensayo de spt, separación de muestras y pedidos de laboratorio de 9 sondeos de perforación realizados en 2 diferentes proyectos.</p>

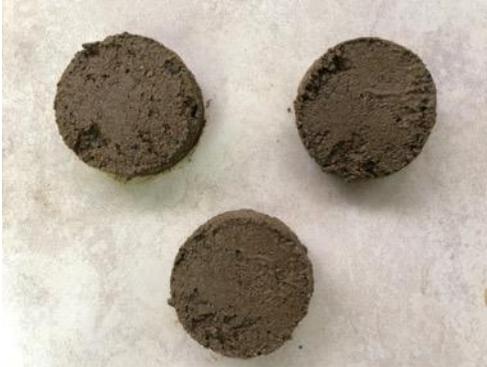
Tabla 60. Bitácora martes de semana 10

Empresa: GeoConsult	
Ubicación: Laboratorio Geotecnia de GeoConsult	Fecha: 6/Abril/2021
Supervisor: Ing. César Martínez	Practicante: Kevin Meza
Jornada Laboral: 8:00 am a 5:30 pm	
Listado de Actividades	Registro fotográfico
<p>1. Se realizaron dos ensayos de corte directo en suelos en muestras de suelo con características de un suelo arenoso limoso. Los resultados de ambos ensayos fueron ingresados en un formato Excel para ser incluidos en un informe técnico.</p>

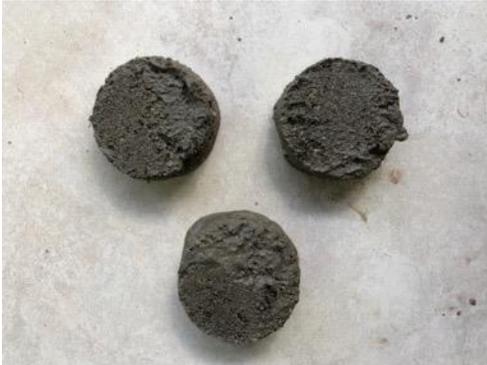
Tabla 61. Bitácora miércoles de semana 10

Empresa: GeoConsult	
Ubicación: Laboratorio Geotecnia de GeoConsult	Fecha: 7/Abril/2021
Supervisor: Ing. César Martínez	Practicante: Kevin Meza
Jornada Laboral: 8:00 am a 5:30 pm	
Listado de Actividades	Registro fotográfico
<p>1. Se realizaron dos ensayos de corte directo en suelos con características de arena, además se identificó presencia de materia orgánica en las muestras. Los resultados de los ensayos fueron ingresados en un formato Excel para ser incluidos en un informe técnico.</p>

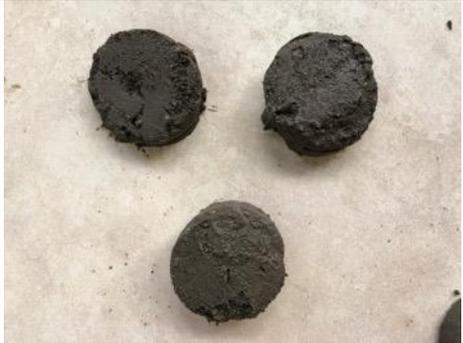
Tabla 62. Bitácora jueves de semana 10

Empresa: GeoConsult	
Ubicación: Laboratorio Geotecnia de GeoConsult	Fecha: 8/Abril /2021
Supervisor: Ing. César Martínez	Practicante: Kevin Meza
Jornada Laboral: 8:00 am a 5:30 pm	
Listado de Actividades	Registro fotográfico
<p>1. Se realizaron dos ensayos de corte directo en muestras de suelo con características de arena limosa. Las muestras fueron tamizadas anteriormente. Finalmente, se ingresaron los resultados de los ensayos a un formato Excel para ser incluidos en informes técnicos.</p>

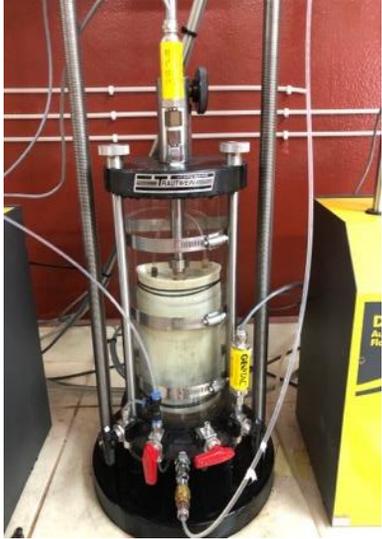
<p>2. Se realizó una prueba del ensayo de corte triaxial en una muestra de suelo para un relleno de construcción. La prueba se detuvo en el proceso de saturación de la muestra.</p>

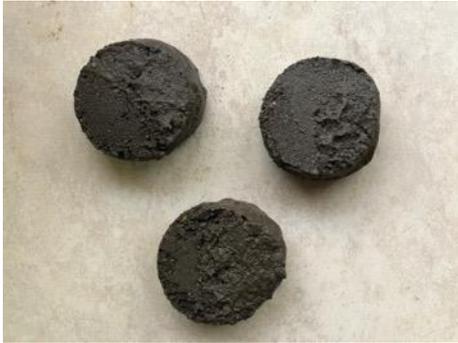
Tabla 63. Bitácora viernes de semana 10

Empresa: GeoConsult	
Ubicación: Laboratorio Geotecnia de GeoConsult	Fecha: 9/Abril /2021
Supervisor: Ing. César Martínez	Practicante: Kevin Meza
Jornada Laboral: 8:00 am a 5:30 pm	
Listado de Actividades	Registro fotográfico
<p>1. Se realizó un ensayo de corte directo en una muestra de suelo con características de arena limosa. Los resultados del ensayo fueron ingresados en un formato Excel y posteriormente incluidos en un informe técnico.</p>

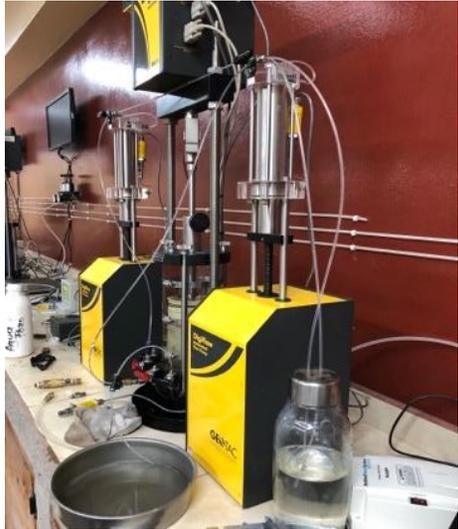
<p>2. Se continuó con el desarrollo de la prueba del ensayo de corte triaxial. La prueba alcanzó la fase de contrapresión. El tipo de prueba triaxial realizado es consolidado no drenado (CU).</p>
