UNIVERSIDAD TECNOLÓGICA CENTROAMERICANA

INFORME DE PRÁCTICA PROFESIONAL

“LOTIFICACIÓN RESIDENCIAL HACIENDA REAL”

“IMPERIA, S. DE R. L. DE C. V.”

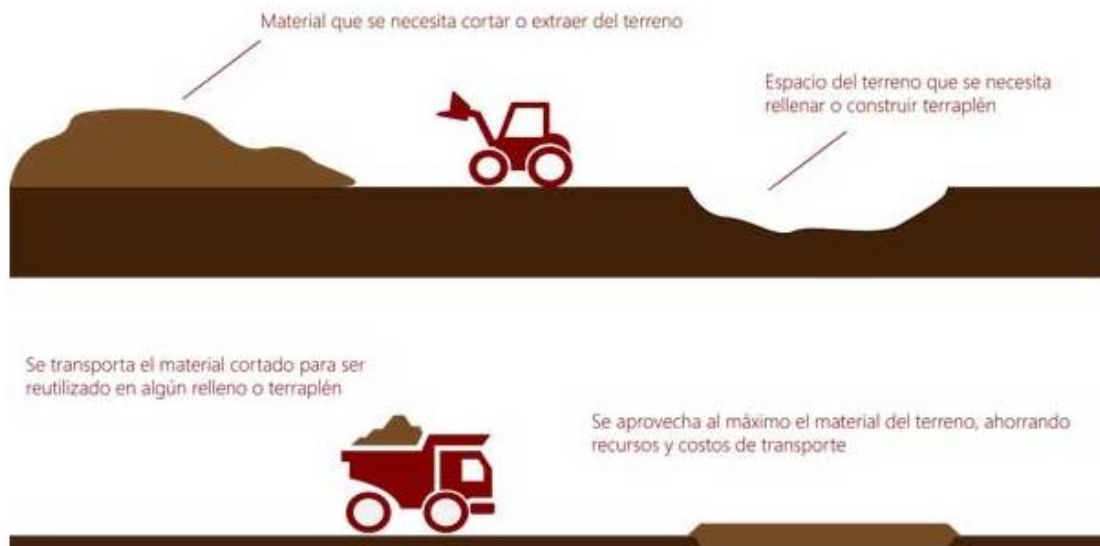
Ilustración 3- Movimiento de Tierra.

En este contexto se define como terracerías los trabajos realizados en el terreno natural como resultado del movimiento de suelo para alojar plataformas de manzanas, y vialidades de una urbanización.

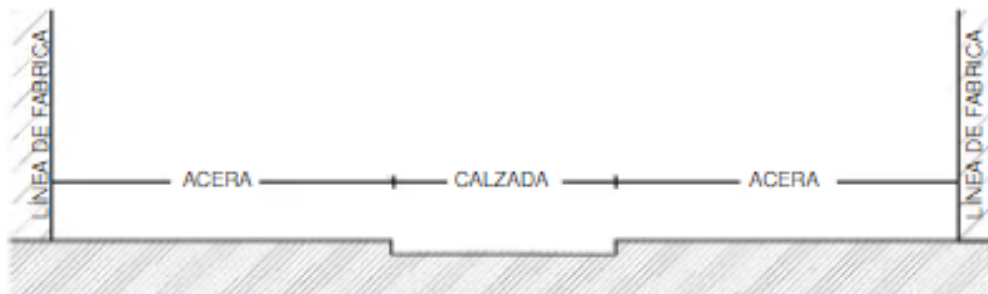
Ilustración 4- Estructura básica de una calle.

La calle es un volumen, que la componen las fachadas o los bordes y el espacio contenido entre estos bordes. Su forma es alargada, será siempre mayor la longitud que el ancho.

Si un espacio público está bien definido por sus bordes, y se lo puede denominar con claridad como calle, es mucho más probable que este espacio sea de fácil apropiación ciudadana y se generen actividades espontáneamente. Debe tener por lo menos un borde edificado, en caso contrario dejará de ser calle y pasará a ser vía (Vasquez, 2013).

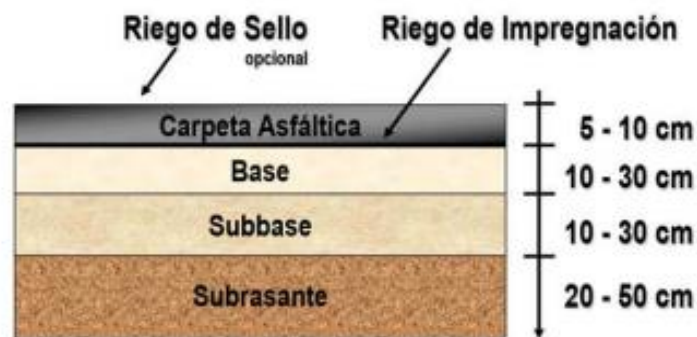
Ilustración 5- Pavimento Flexible.

Estos están formados por una capa delgada de mezcla asfáltica la cual está sobre una capa de base y una capa de subbase, ambas capas suelen ser de material granular y estas a su vez descansan sobre el suelo compactado que se conoce como subrasante.

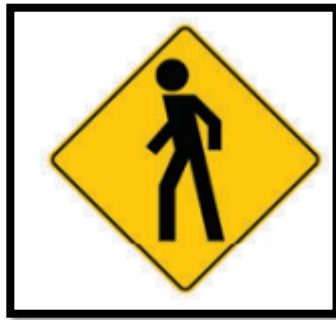
Ilustración 10- Señal vertical de zona de peatones.

A diferencia del señalamiento horizontal, estas se centran en tableros con leyendas y pictogramas fijados en banderines, marcos y otras estructuras.

Dentro del señalamiento vertical se puede distinguir distintos tipos, estos son: señales restrictivas, señales preventivas, señales informativas, señales turísticas y de servicios y señales de mensaje cambiante.

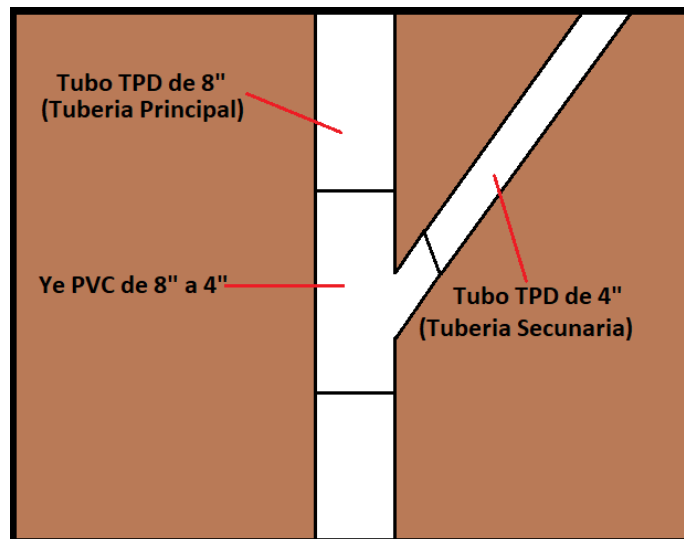
En el sistema de aguas negras se utilizan tubos TPD de 8" (tubería principal) y los tubos TPD de 4" (tubería secundaria), se debe verificar que la tubería principal tenga una pendiente mínima del 3%. Para el caso del sistema de aguas negras, el avance de obra se detalla por metro de tubería principal, es decir que no se da ningún dato de la tubería secundaria, esto se hace con el fin de poder visualizar de forma más clara el avance, pero en la sección de anexos se podrá encontrar la memoria de cálculo completa de la tubería principal y secundaria del sistema de aguas negras.

Ilustración 13- Detalle de la tubería del sistema de aguas negras.

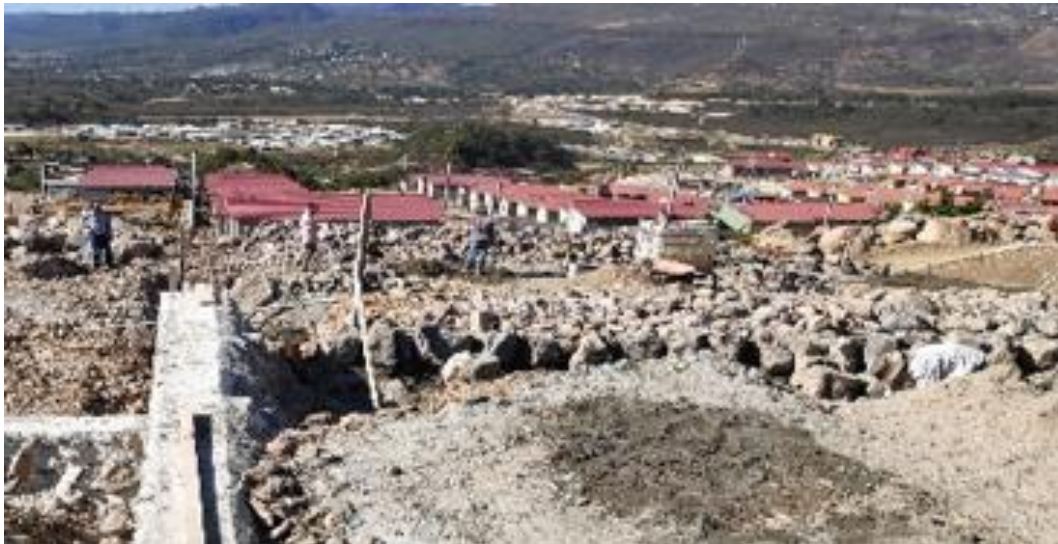
El topógrafo marcó en los banderines la altura final de los muros y los peones utilizaron una cuerda de nylon para dejar los niveles en toda la longitud.

Ilustración 15-Muros laterales de mampostería, 20 de enero.

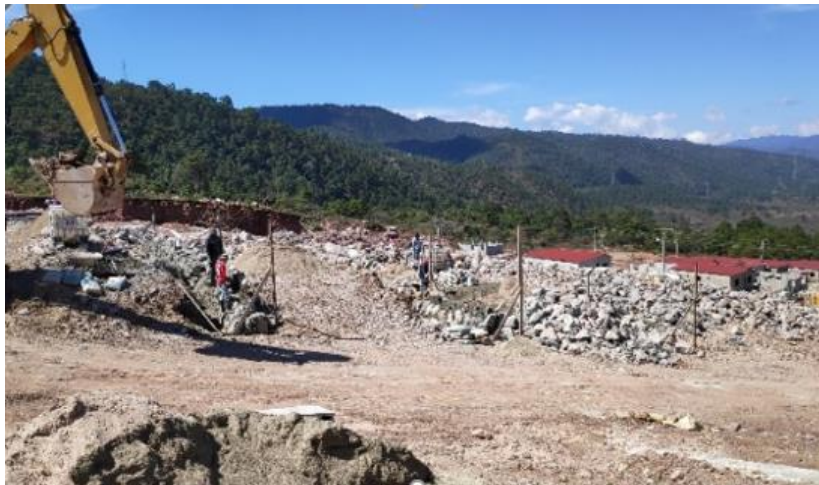
Se colocó la piedra que formaba la cimentación del muro (primera hilada), siguiendo una relación 60:40 (piedra-mortero) y una mezcla de mortero (1:3), pero antes de colocar mezcla de mortero, la piedra fue humedecida, para evitar la pérdida de humedad del mortero. Era muy importante evitar que durante este proceso quedaran espacios entre piedra y piedra sin mortero, por lo que se vertió el resto de la mezcla de mortero sobre la piedra y con una cuchara de albañilería se terminaron de rellenar los espacios.

Ilustración 16-Muros laterales de mampostería, 21 de enero.

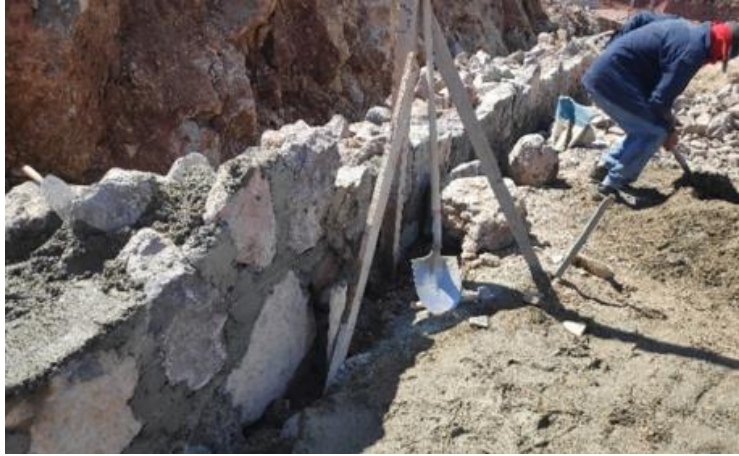
Se colocó PVC de 2" para drenaje, al centro y a un metro del inicio y final del muro, continuándose con la segunda hilada de piedra, con una relación 60:40 (piedra-mortero), mortero (1:3), teniendo las mismas consideraciones para el proceso constructivo, consistente en humedecer la piedra y cuidar de la distribución correcta del mortero y la colocación de la piedra vista.

Ilustración 17-Muros laterales de mampostería, 22 de enero.

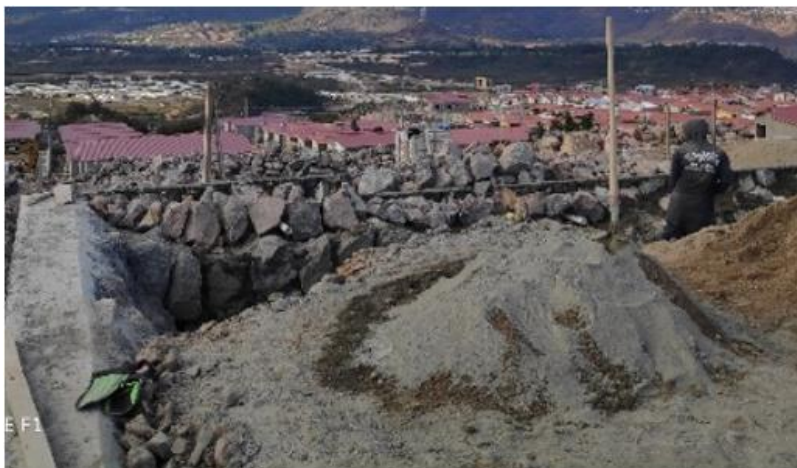
El jueves 23 de enero, se colocó la tercera hilada de piedra en los muros 10 y 11, para esto primero se colocaron los tubos PVC de 2" para drenaje sobre la segunda hilada de piedra, teniendo el cuidado de dejarlos con una inclinación de 30 grados, luego se humedeció la superficie del muro y se colocó parte de la mezcla de mortero (1:3) y se colocaron la piedra rellenando los espacios vacíos con la ayuda de una cuchara de albañilería. Con la tercera hilada de piedra se alcanzó una altura promedio de 1.6 m para los muros 10 y 11.

Ilustración 18-Muros laterales de mampostería, 23 de enero.

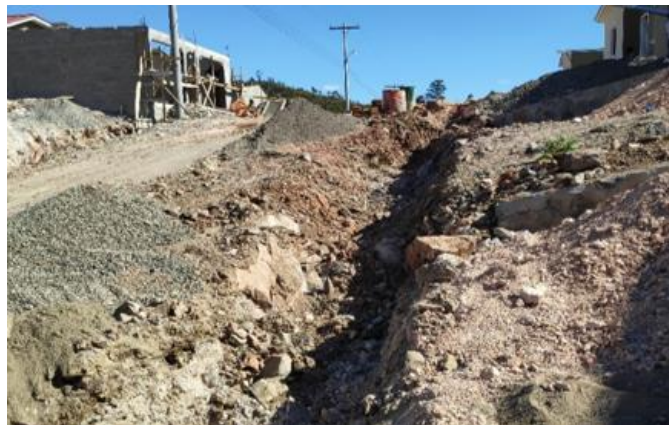
Ilustración 19-Excavación de tubería de agua potable, 24 de enero.

A su vez, la retroexcavadora continuó con la excavación para el sistema de agua potable en la calle 07, con un avance aproximado de 8.0 m (partiendo del muro lateral 2 hasta el 1 del bloque E), con un ancho promedio de 0.8 m y una profundidad de 1.0 m. Se envió la excavadora 320 D para terminar el trabajo pendiente del día anterior.

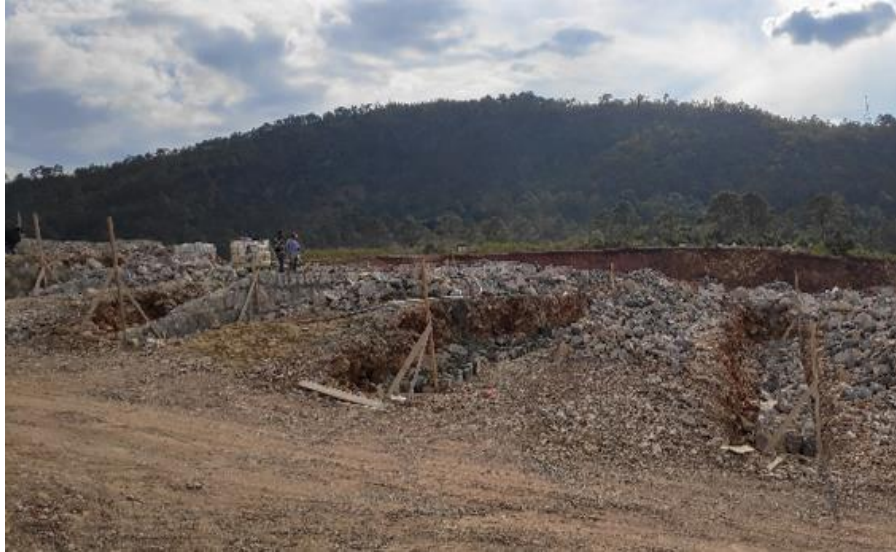
Se preparó el área de la cimentación retirando la piedra suelta, una vez hecho esto, el topógrafo marcó los puntos para la colocación de los banderines de madera y a su vez dejó marcadas las alturas finales para los tres muros. Con la ayuda de cuerdas de nylon se dejaron listos los niveles y se inició la colocación de una parte de la piedra que forma la cimentación (primera hilada) de los muros 07,08 y 12.

Ilustración 20- Construcción de los muros de mampostería, 27 de enero.

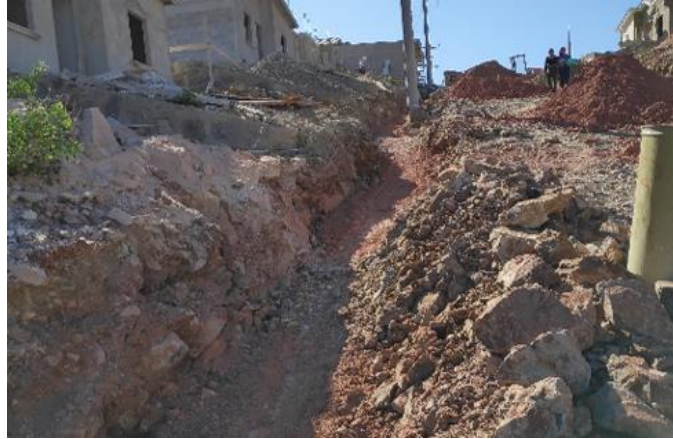
Ilustración 21-Excavación sistema de agua potable, 28 de enero.

En la calle 07 se continuó con la excavación de la brecha del sistema de agua potable que abastece las casas del bloque D. Se tuvo un avance aproximado de 24.0 m (partiendo desde el lote 46 hasta el lote 50 del bloque D), siempre con un ancho de 0.9 m y una profundidad de 1.0 m.

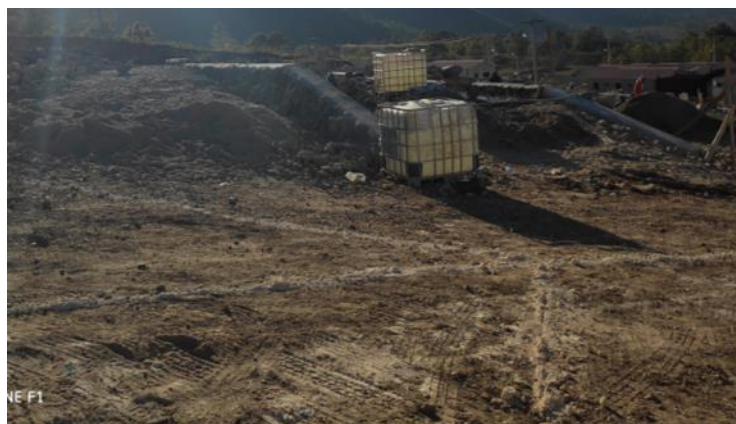
Ilustración 22-Excavación del sistema de aguas residuales, 29 de enero.

Se inició la preparación de la excavación del sistema de aguas negras correspondiente a la calle 08, para esta actividad el topógrafo marcó la línea central de la calle 08 y líneas de conexión con los lotes. La línea central se marcó para la tubería principal y las líneas que conectan con los lotes corresponden a la tubería secundaria o "ramales", que a su vez se unen a la tubería principal.

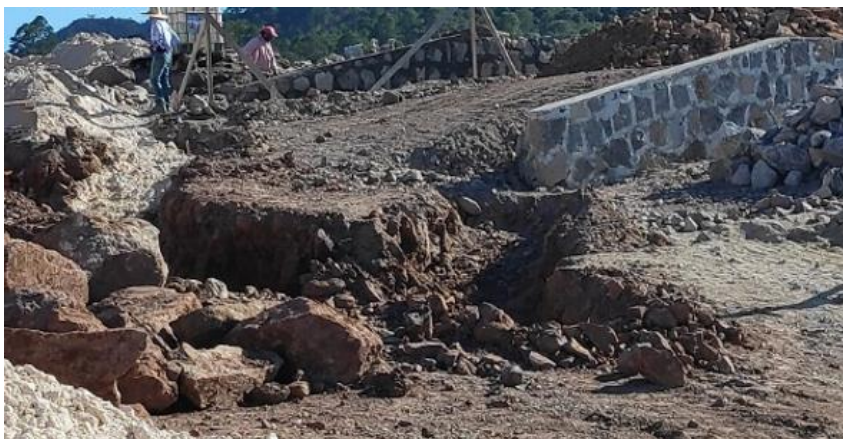
En la calle 08 se comenzó la excavación para el sistema de aguas negras (partiendo del pozo de inspección correspondiente al muro lateral 13 hasta el muro lateral 12 del bloque F), con un avance aproximado de 17.0 m, una profundidad de 1.5 m y un ancho de 2.5 m.

Ilustración 23-Excavación sistema de aguas negras, 30 de enero.

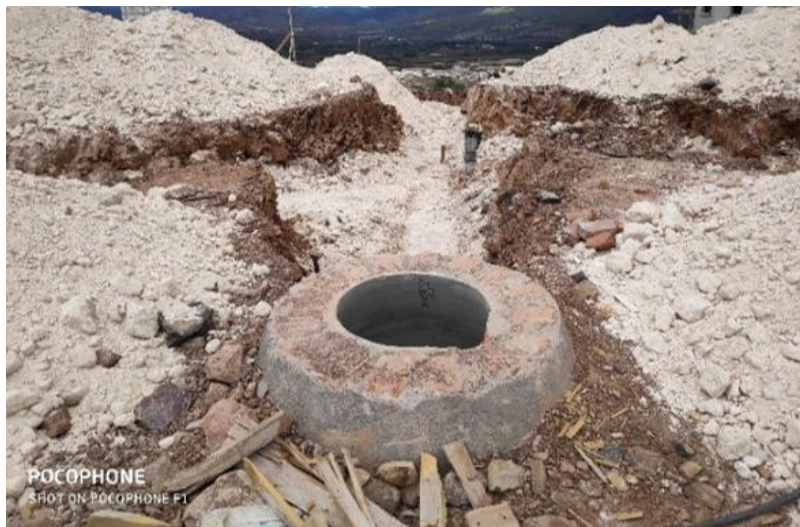
Se continuó con la excavación del sistema de aguas negras de la calle 08, con un avance aproximado de 14.0 m, una profundidad de 1.5 m y un ancho de 1.2 m (partiendo del muro lateral 12 hasta el muro 10 del bloque F), para esto se utilizó una excavadora 320 D.

Ilustración 24-Conformación de la base para el sistema de aguas negras, 01 de febrero.

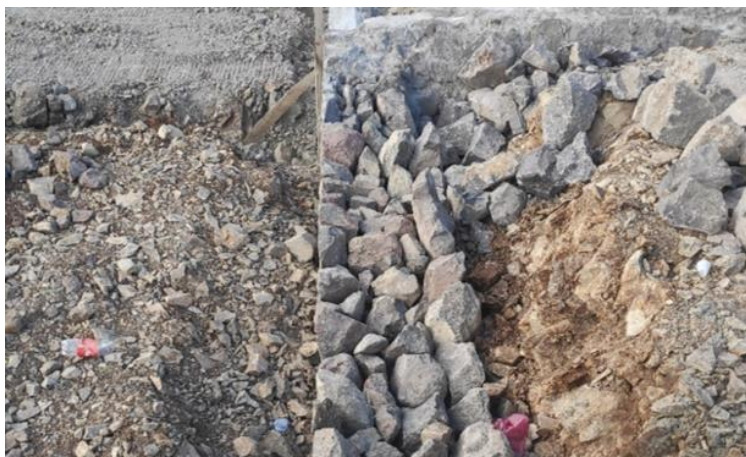
Se preparó la base de la cimentación retirando cualquier piedra suelta en el área excavada y se colocaron tres banderines de madera en ángulo vertical en los muros 05 y 06, en las posiciones a, b y c mostradas en la ilustración 12, para el muro posterior solamente se colocaron dos banderines verticales en los dos extremos, posición a y b, mientras se hacía esto se marcaron las alturas de los tres muros y con ayuda de cuerdas de nylon se dejaron listos los niveles.

Ilustración 25-Construcción muro de mampostería posterior del lote 10, 03 de febrero.

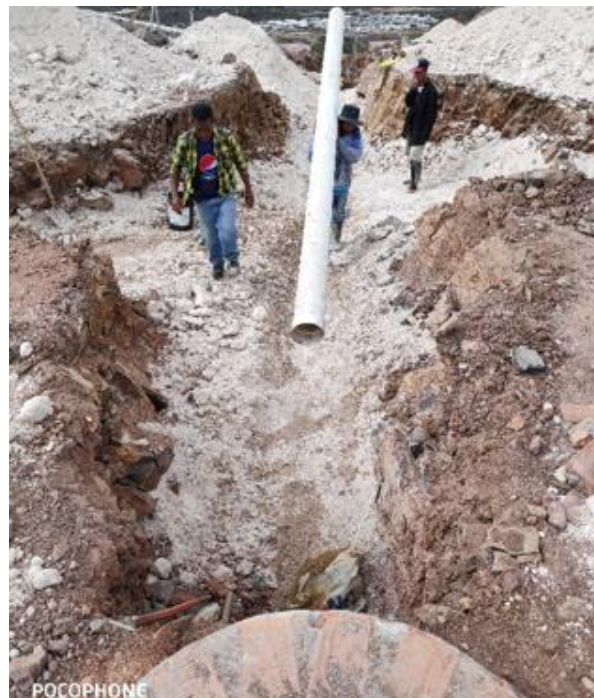
Por último, se colocaron los tubos TPD de 8" y los tubos TPD de 4", se debe verificar que la tubería principal tenga una pendiente mínima del 3%, se tuvo un avance aproximado de 24.0 m (partiendo desde el pozo de inspección correspondiente al lote 13 hasta al muro lateral 11 del bloque F), con este avance de obra se pudieron conectar al sistema de aguas negras un total de 5 lotes.

Ilustración 26-Instalación de la tubería de aguas negras, 03 de febrero.

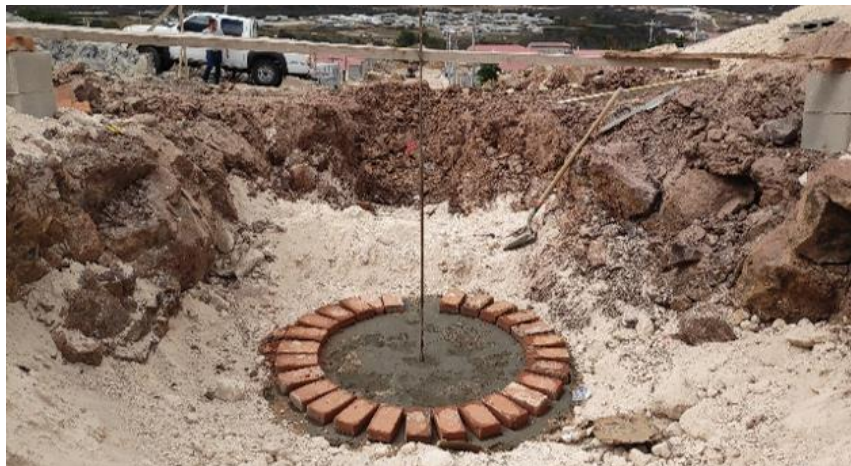
Para la construcción del pozo se colocó alambre de amarre de 1.2 m de longitud (diámetro inicial del pozo de inspección) atado a la varilla que se encontraba en el centro del pozo, una vez hecho esto, se utilizó el alambre de amarre como un compás para delimitar el diámetro interior del pozo, con la ayuda de mortero (1:4) se colocó la primera hilada de ladrillos que deben estar humedecidos previamente.

Ilustración 27- Construcción del pozo de inspección para el sistema de aguas negras, 03 de febrero.

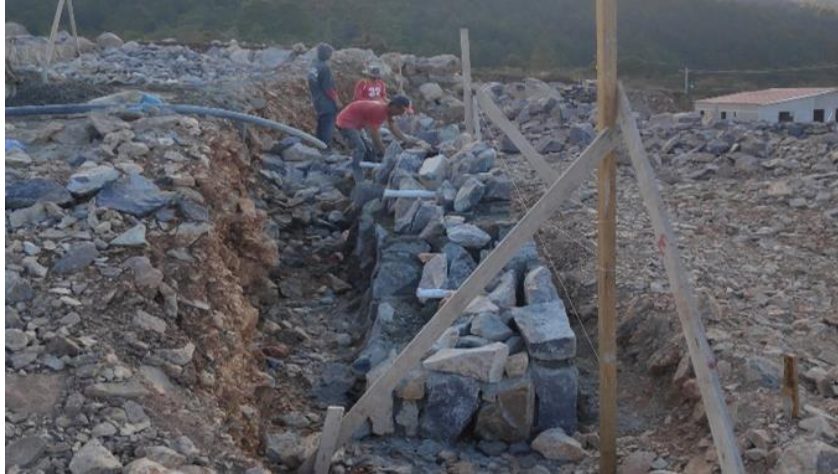
Se continuó con la colocación de la primera hilada de piedra de los muros de mampostería laterales 05, 06 y el muro de mampostería posterior 10 del bloque F. Una vez colocada la primera hilada de piedra, se humedecieron y se vertió el mortero (1:4), por último, se rellenaron los espacios faltantes con una cuchara de albañilería.

Ilustración 28-Construcción de muro lateral, 04 de febrero.

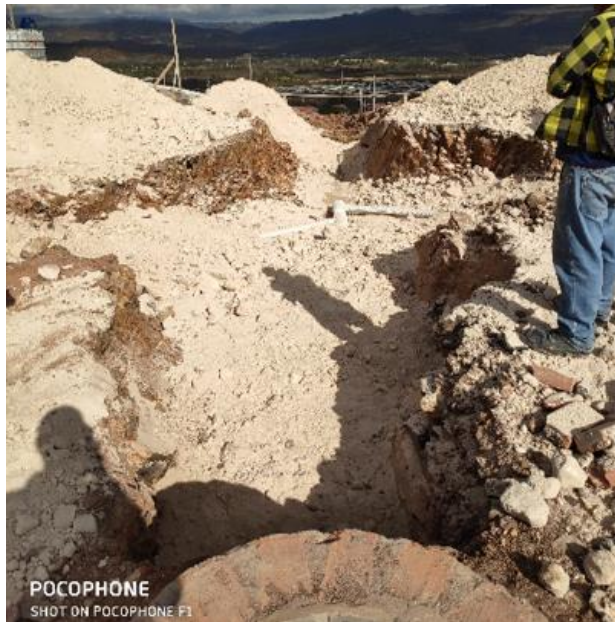
Paralelo a esta actividad, se rellenó con material selecto la tubería principal y ramales del sistema de aguas negras de la calle 08. Para este proceso se vertió el material selecto en capas no menores a 0.3 m ya que se podría dañar la tubería al momento de la compactación por medio de las "bailarinas", en esta actividad se tuvo un avance de 16.0 m (partiendo del pozo de inspección correspondiente al lote 13 hasta el muro lateral 11 del bloque F).

Ilustración 29-Relleno del sistema de tuberías de aguas negras, 04 de febrero.

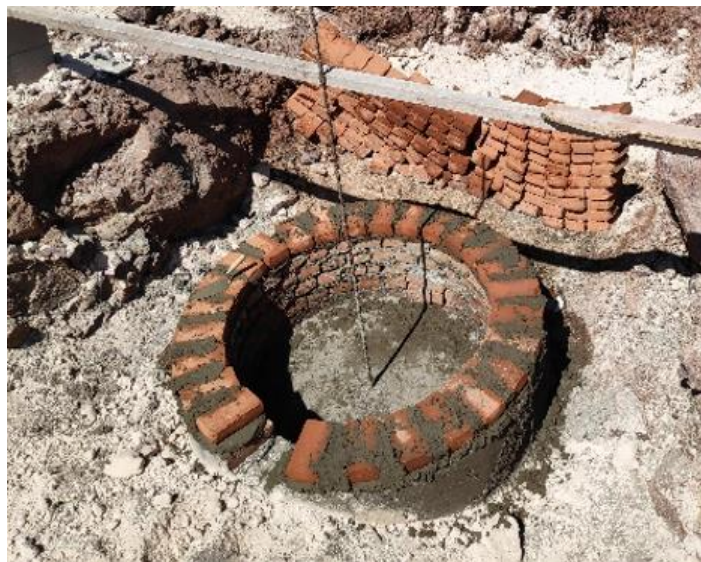
Para el pozo inspección correspondiente al lote 11 se colocaron 9 hiladas de ladrillos, manteniendo un diámetro interior de 1.2 m hasta alcanzar una altura de 0.7 m, es importante dejar una diferencia de altura de 0.3 m (caída) entre las aberturas que conectaran con la tubería principal.

Ilustración 30- Construcción del pozo de inspección, 04 de febrero.

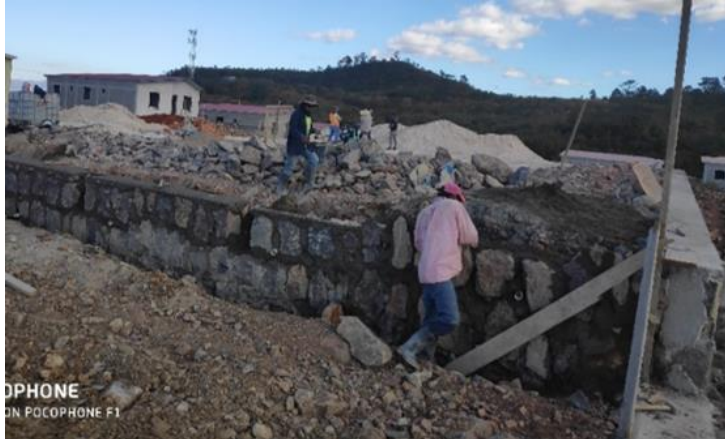
Ilustración 31-Construcción de “grada” en el muro lateral 06, 05 de febrero.

Para el caso del muro lateral 06, se colocó la tubería para drenaje sobre la primera hilada de piedra, esto debido a que la altura final del muro era de 1.2 metros aproximadamente y no iba a requerir de una tercera hilada de piedra.

Para la colocación de la segunda hilada de piedra primero se humedeció la superficie y utilizando palas se vertió parte de la mezcla de mortero (1:4), sobre la cual se colocó la piedra, por último, se humedeció nuevamente la piedra y se vertió otra capa de mortero, rellenando los vacíos con la ayuda de una cuchara para albañilería. Con esta hilada se alcanzó la altura final del muro de mampostería lateral 06 y se procedió a construir la grada de 0.2 m de altura por 0.4 m de ancho y 3.0 m de longitud en la parte posterior del muro.

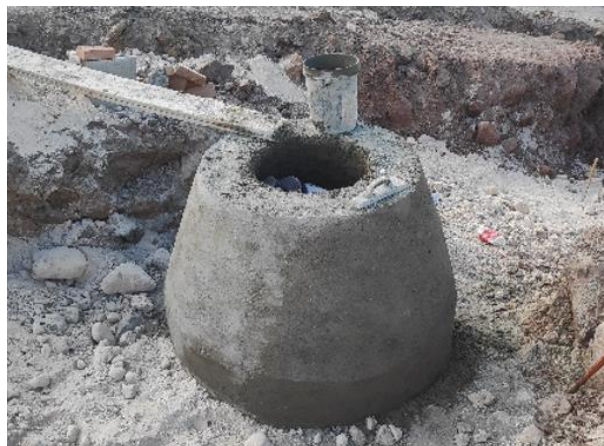
Ilustración 32-Construcción del pozo de inspección, 05 de febrero.

A partir de que el pozo de inspección alcanzó una altura de 0.7 m, se inició a cortar el alambre de amarre que delimitaba el diámetro interior del pozo, una longitud 2” por cada hilada colocada, con lo que se consiguió reducir el diámetro interior del pozo a 0.6 m, a una altura de 1.6 m. También fue importante verificar que se hubieran colocado varillas #4 en forma de “C” de 0.6 m de longitud, cada 3 hiladas de ladrillo, ya que estas servían como gradas de acceso.

Se utilizó mortero (1:4) para la liga del ladrillo, y se repelló con la misma proporción el interior y exterior del pozo de inspección, con un espesor de 2”.

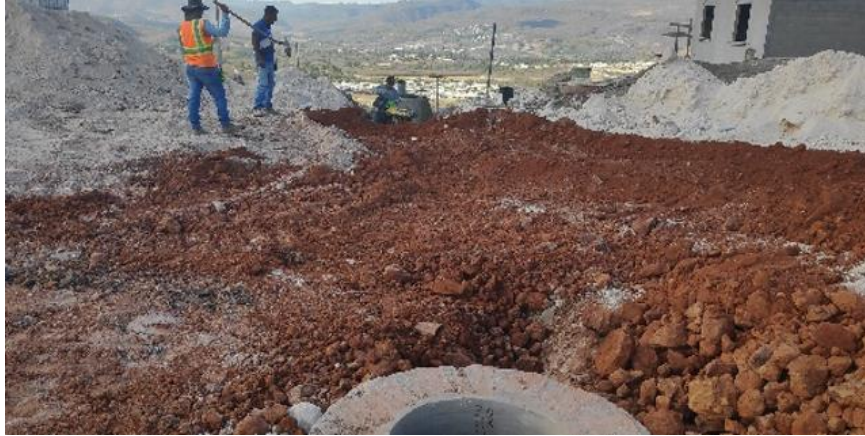
procedimiento se hizo en reiteradas ocasiones hasta alcanzar el nivel de calle correspondiente a los muros de mampostería laterales, se tuvo un avance de 13.0 m (partiendo del lote 13 al muro lateral 11 del bloque F).

Ilustración 33-Relleno para el sistema de aguas negras, 05 de febrero.

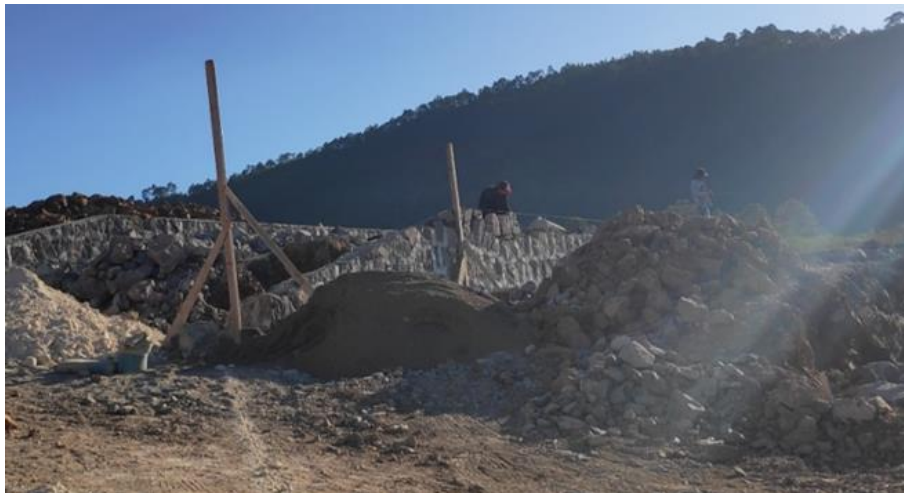
Se colocó la tercera hilada de piedra en el muro posterior del lote 10 y el muro lateral 05 del bloque F, alcanzando una altura de 1.6 m. Se colocaron los tubos para drenaje sobre la segunda hilada, procurando dejar una inclinación de 30 grados, una vez hecho esto se humedeció la superficie del muro y se vertió una capa de mortero (1:4) sobre la cual se colocó la piedra que forma la tercera hilada.

Ilustración 34-Construcción muro lateral, 06 de febrero.

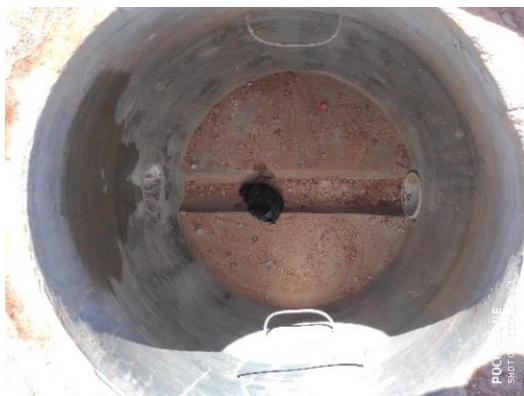
Ilustración 35-Media caña del pozo de inspección, 06 de febrero.

Se finalizó el pozo de inspección con la construcción de la "media caña", esta tenía un diámetro de 8" (mismo de la tubería principal) y una longitud de 1.2 m.

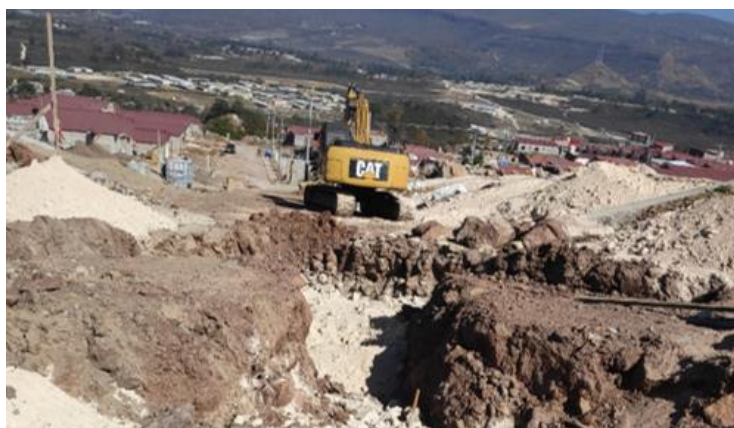
Ilustración 36-Excavación del sistema de aguas negras, 06 de febrero.

Se retomó la excavación para el sistema de agua negras de la calle 08, haciendo uso de una excavadora 320 D, se tuvo un avance aproximado de 14.0 metros (partiendo del muro lateral 12 hasta el 09 del bloque F), con una profundidad de 1.5 m y un ancho de 2.5 m.

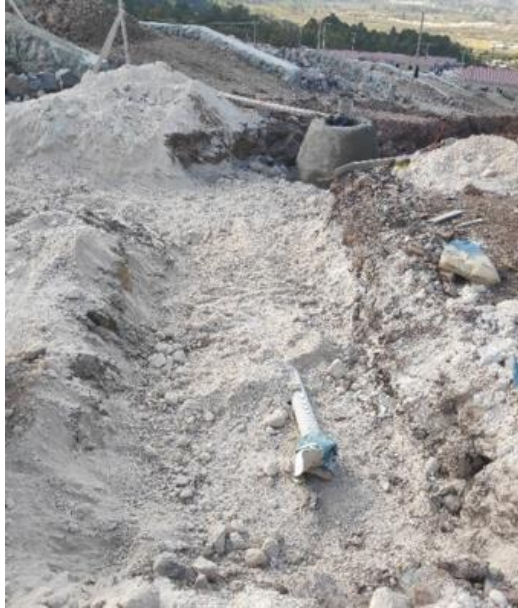
Ilustración 37-Relleno de la tubería del sistema de aguas negras, 06 de febrero.

Paralelo a la excavación del sistema de aguas de negras en la calle 08, se instalaron los tubos de 8" TPD de la tubería principal que conectan al pozo de inspección correspondiente al lote 11, junto con los tubos de 4" TPD de la tubería secundaria que conecta con los lotes, se continuó con la instalación de un lance de tubería principal después del pozo de inspección, con esto se tuvo un avance aproximado de 22.0 m de tubería instalada (partiendo desde el lote 11 hasta el 08 del bloque F).

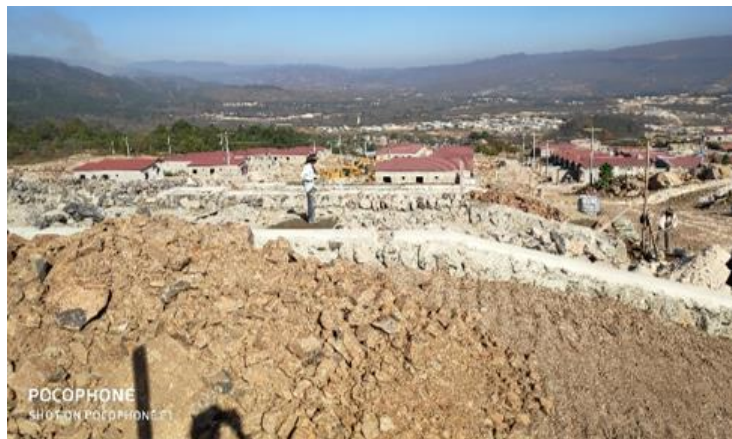
Ilustración 38-Construcción de los muros posteriores y laterales, 07 de febrero.

Se finalizó, la construcción del muro posterior del lote 10 y el muro lateral 05 del bloque F, alcanzando una altura final de 2.1 m.

Se colocaron los tubos PVC de 2" para drenaje sobre la tercera hilada, se humedeció la superficie del muro y se vertió una capa de mortero (1:4) sobre la cual se colocaron la piedra que forman la cuarta hilada. Para el caso del muro lateral 05, se construyó la grada de 3.0 m de longitud por 0.2 m de alto y 0.4 m de ancho.

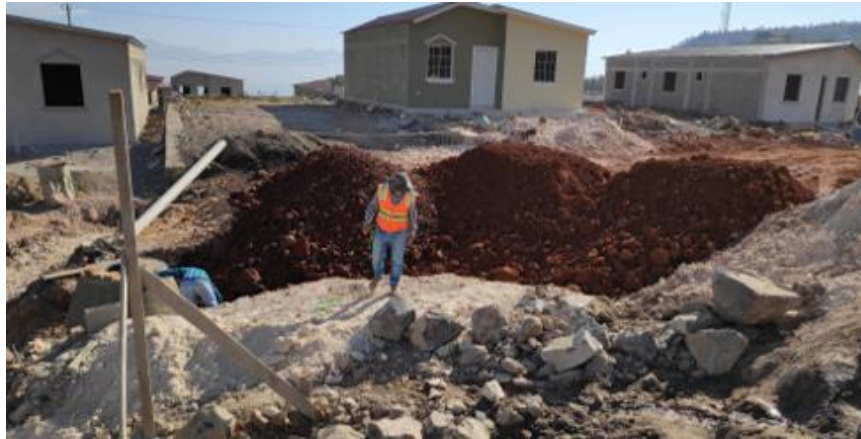
Ilustración 39-Relleno para el sistema de aguas negras, 07 de febrero.

El relleno a nivel de calle del sistema de aguas negras de la tubería principal y secundaria se hizo hasta el pozo de inspección correspondiente al lote 11, para esto se tuvo el cuidado de retirar la piedra cercana al pozo, ya que al momento de compactar la zona con la bailarina podría dañar la estructura del pozo, el avance fue de 12.0 m (partiendo desde el lote 12 hasta el 11 del bloque F).

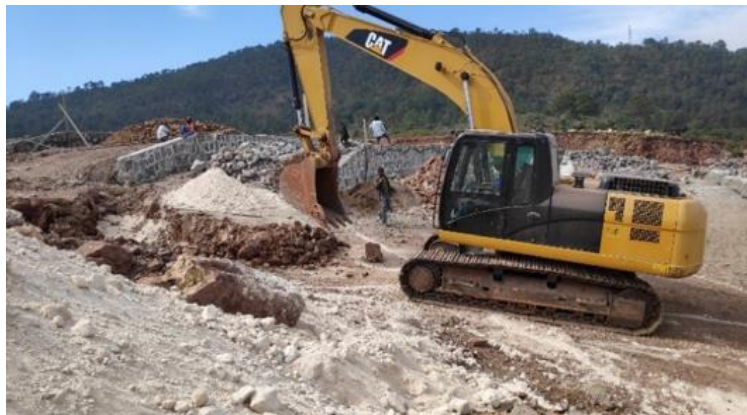
Ilustración 40-Excavación para el sistema de aguas negras, 07 de febrero.

La última actividad de la semana fue la excavación del sistema de aguas negras teniendo un avance aproximado de 17.0 m (partiendo desde el muro lateral 09 hasta el 06), a una profundidad de 1.5 m y ancho de 2.5 m, esta actividad se realizó con la excavadora 320 D.

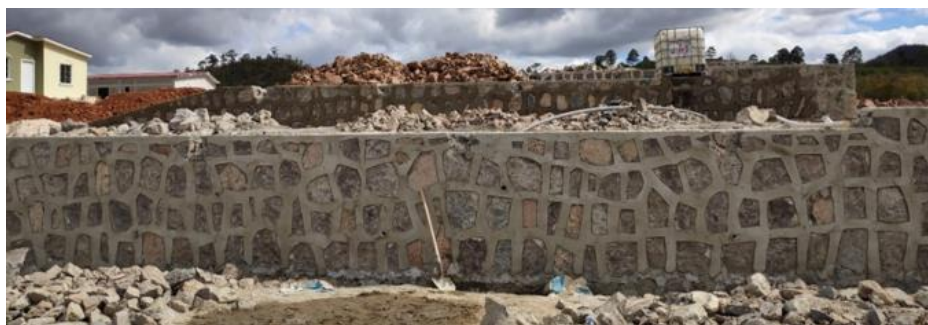
Ilustración 41-Detalle de la "liga" en los muros laterales,10 de febrero.

El acabado de los muros laterales 12, 11, 10, 09, 08, 07, 06 y 05 del bloque F consistió en la construcción de una liga de mortero con dosificación 1:4 (arena colada), la colocación de esta liga de mortero era con fines estéticos, ya que se ocultó la mezcla que se usó para la colocación de las hiladas de piedra y que quedaba visible en la "cara" del muro, el espesor de liga fue de 2 cm.

Este trabajo se hizo utilizando una cuchara de albañilería con la que se debe tirar el mortero solamente en las partes donde se ve la mezcla expuesta, dejando libre la piedra que conforma la hilada, se debe dejar completamente lisa la superficie del mortero si es necesario se retiran los bordes para lograr un acabado más geométrico.

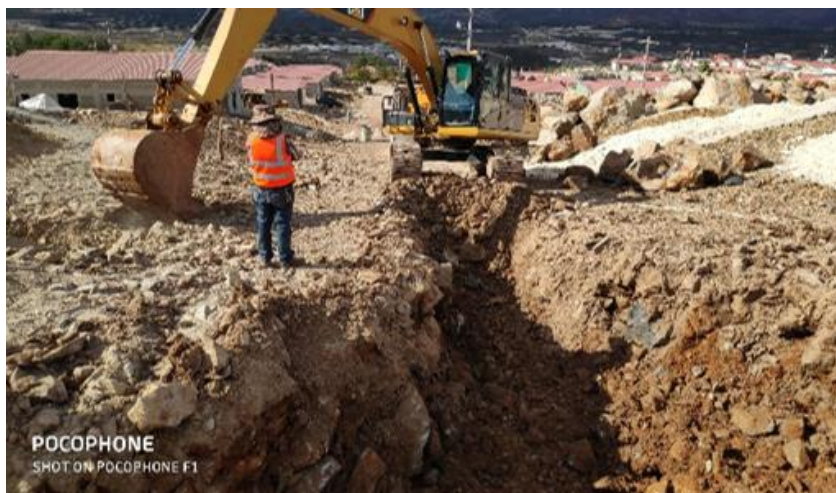
Ilustración 42-Excavación de la tubería principal para el sistema de aguas negras,10 de febrero.

Se continuó con la excavación del sistema de aguas negras de la calle 08, se tuvo un avance de 7.0 m (partiendo desde el muro lateral 06 hasta el 05 del bloque F), con un ancho de 2.5 m y una profundidad de 1.5 m, el proceso de excavación fue bastante lento debido al suelo rocoso en el que se estaba trabajando.

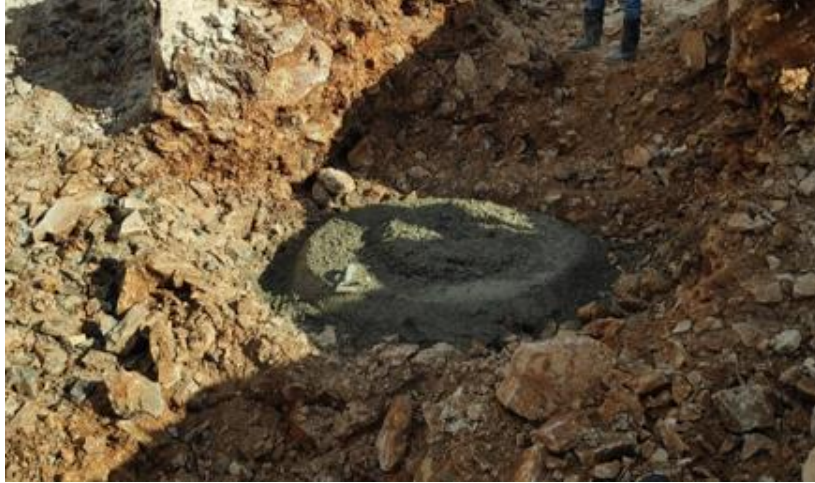
Los ladrillos se humedecieron en baldes con agua previo a ser colocados en las hiladas del pozo, con ayuda de mortero (1:4), se colocaron 10 hiladas de ladrillos, alcanzando así una altura de 0.7 m.

Ilustración 43- Construcción de la cimentación para el pozo de inspección, 11 de febrero.

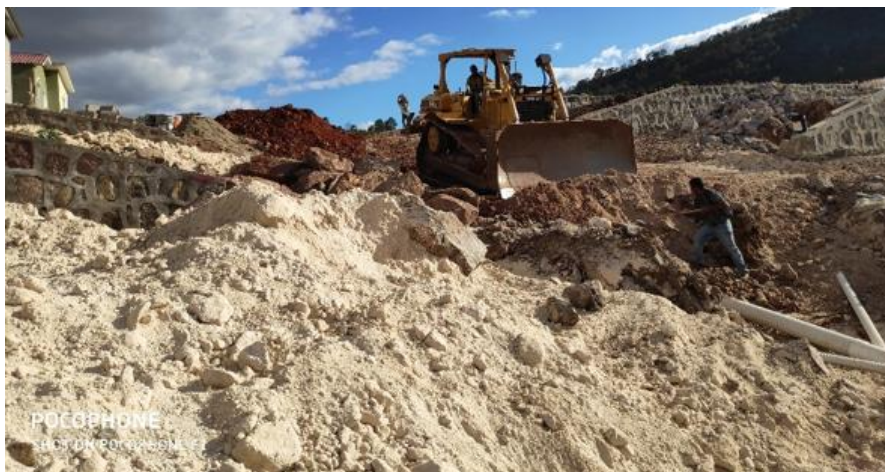
Ilustración 44- Relleno del sistema de aguas negras, 11 de febrero.

Se continuó con el relleno a nivel de calle de la tubería del sistema de aguas negras de la calle 08, se tuvo un avance de 32.0 m (partiendo desde el pozo de inspección correspondiente al lote 11 hasta el muro lateral 07 del bloque F). Se utilizó el tractor D6 para realizar parte del movimiento de tierra, procedimiento que consistió en colocar capas de suelo compactadas con una "bailarina", que no debían ser mayores a 0.3 m, las cuales se humedecían constantemente para lograr la compactación máxima.

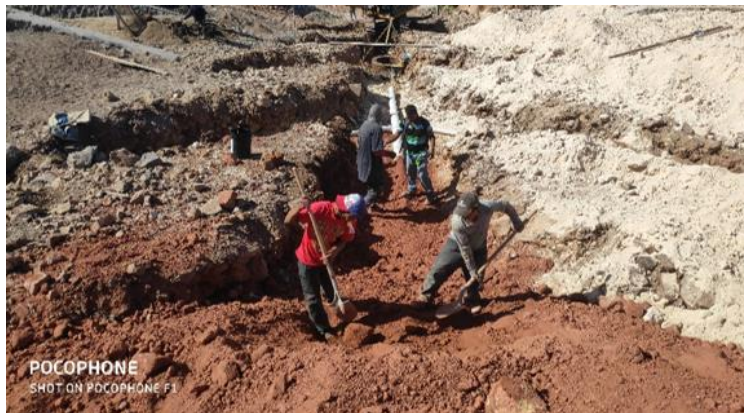
Ilustración 45-Instalación y relleno del sistema de aguas negras,12 de febrero.

Se continuó, con la instalación de los tubos TPD de 8" y los tubos TPD de 4", con lo que se logró un avance de 24.0 m (partiendo del muro lateral 08 hasta el pozo de inspección correspondiente al lote 06 del bloque F). Se colocó una capa de material selecto de 0.1 m aproximadamente y se compactó con ayuda de una bailarina, fue importante verificar que se estuviera humedeciendo constantemente la capa de material selecto al momento de la compactación. Con el material selecto compactado, se colocaron sobre este los tubos TPD de 8" y los tubos TPD de 4" verificando que la tubería principal tenga una pendiente mínima del 3%.

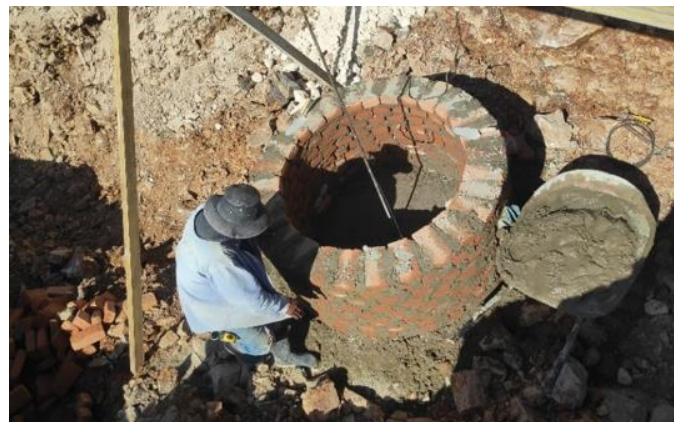
Ilustración 46-Construcción de pozo de inspeccion,12 de febrero.

El trabajo en el pozo de inspección consistió, en la colocación de los ladrillos, siguiendo el mismo procedimiento de recortar 2" del alambre de amarre, para poder reducir el diámetro interior del muro hasta alcanzar una altura de 1.6 m y un diámetro de 0.6 m.

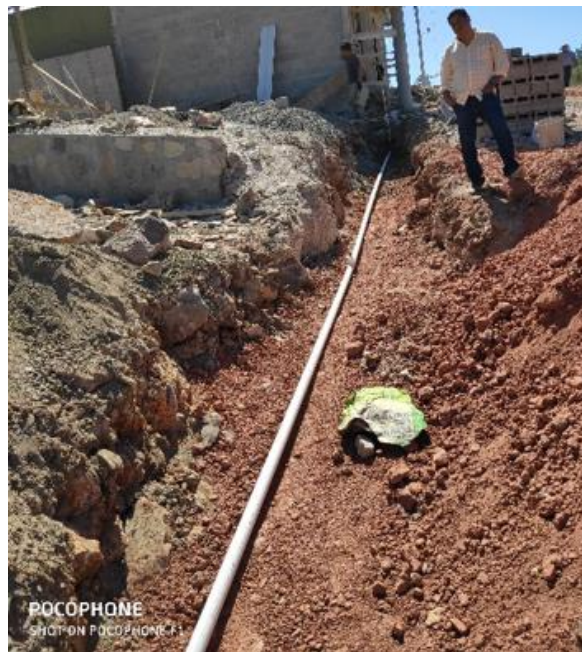
No se continuó con el relleno de la tubería ya que primero se debía hacer una prueba hidrostática, la cual consistía en dejar fluir el agua, para comprobar que no hubiera fugas en los tubos y que estos resistieran la presión del agua.

Ilustración 47-Instalación de tubería de agua potable calle-07, 13 de febrero.

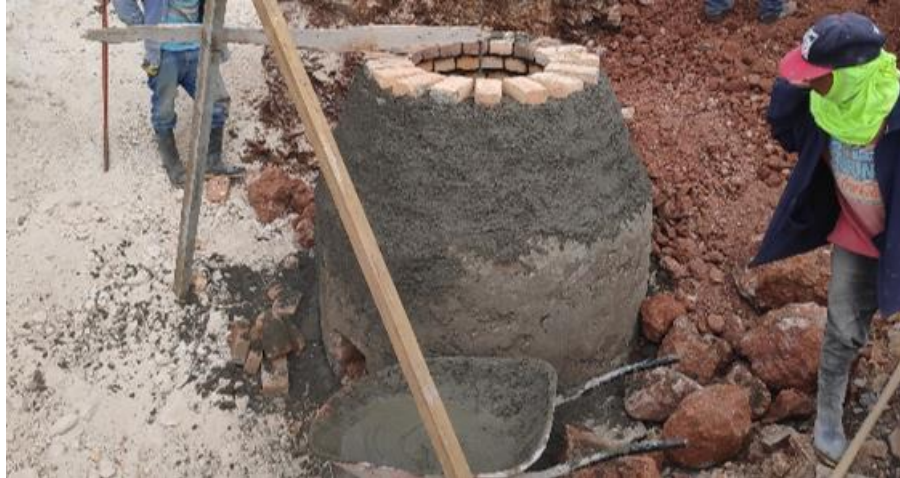
Ilustración 48- Construcción de pozo de inspección, 13 de febrero.

Para el pozo de inspección solamente se trabajó en el repello exterior e interior con mortero 1:4 y un espesor de 2.0 cm aproximadamente, quedó pendiente la construcción de la "media caña".

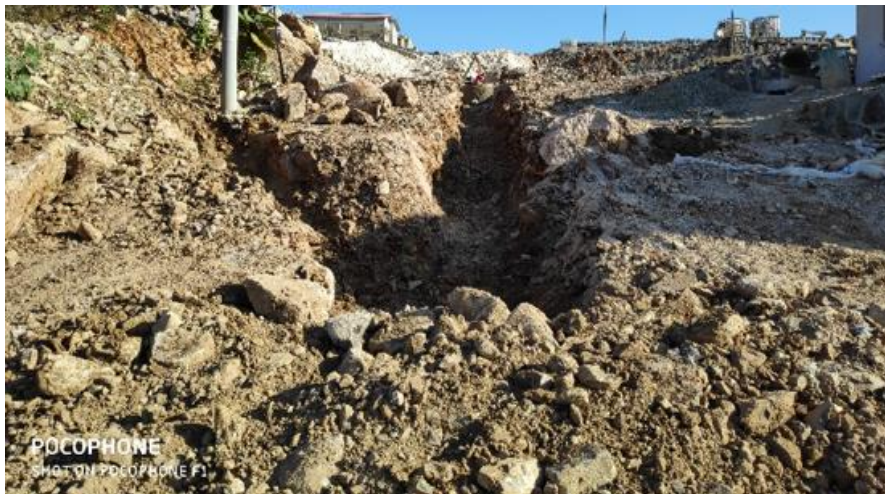
Ilustración 49- Excavación del sistema de aguas negra, 13 de febrero.

Se continuó con la excavación del sistema de aguas negras de la calle 08, se tuvo un avance de 15.0 m (partiendo desde el muro lateral 06 hasta el 03 del bloque F), con un ancho de 2.5 m y una profundidad de 1.5 m, para este trabajo se utilizó la excavadora 320 D.

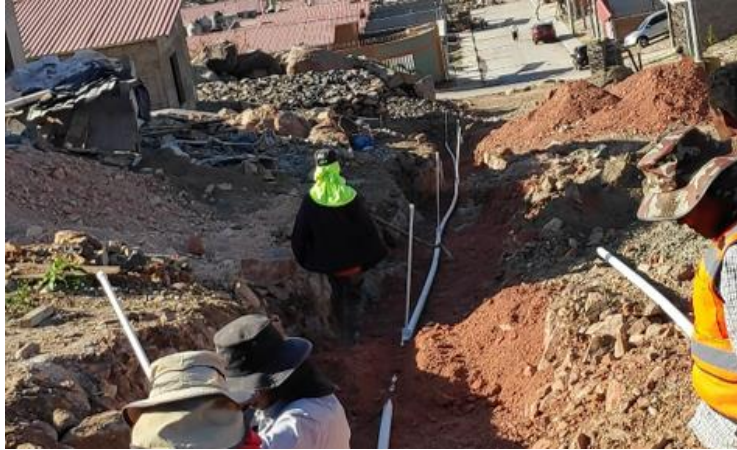
Se llevó a cabo la prueba hidrostática en la tubería de agua potable de la calle 07, con la que se comprobó que la tubería no tenía fugas y soportaba la presión del agua.

Ilustración 50-Prueba hidrostática del sistema de agua potable de la calle 07, 14 de febrero.

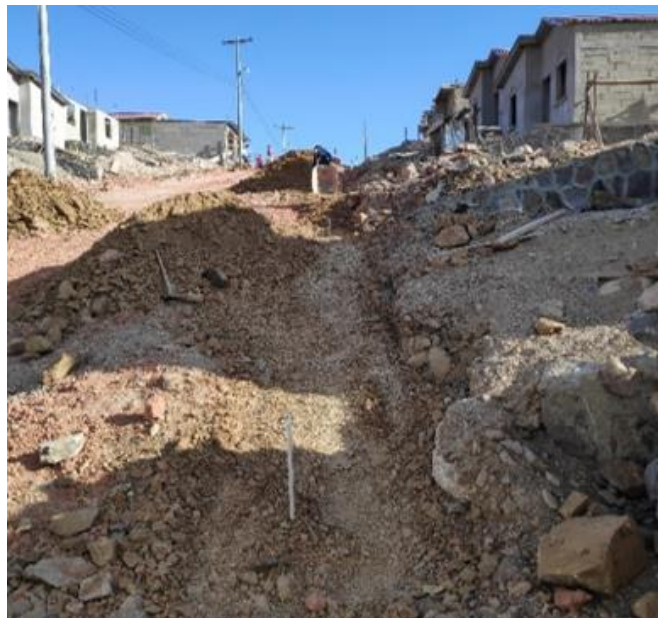
Ilustración 51-Relleno del sistema de agua potable de la calle 07, 14 de febrero.

Una vez pasada la prueba, se procedió al relleno de la tubería, colocando una capa de material selecto de 0.3 m de espesor, compactado con la bailarina.

Se colocó una última capa con la que se dejó al mismo nivel de la calle, pero solamente en la segunda brecha que abastecía el bloque E, donde se tuvo un avance total de 48.0.0 m, este relleno se debió hacer solamente con palas y carretas ya que de usar maquinaria pesada se corría el riesgo de dañar los tubos.

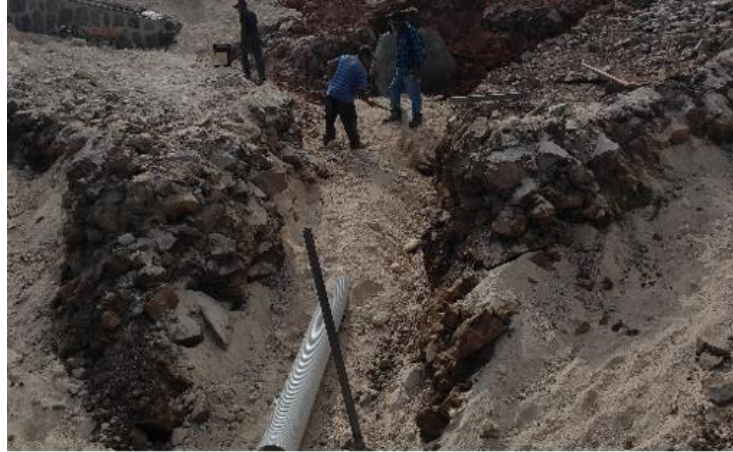
Ilustración 52-Instalación de la tubería de aguas negras de la calle 08,17 de febrero.

El lunes 27 de enero, se trabajó en la instalación de la tubería del sistema de aguas negras de la calle 08, se colocaron los tubos TPD de 8" y los tubos TPD de 4" se tuvo un avance de 10.0 m (partiendo del pozo de inspección correspondiente al lote 06 hasta el muro 04 del bloque F).

Cuando se colocaron los tubos TPD de 4" y 8" se verificó que la tubería principal tuviera una pendiente mínima del 3%, después se vertió otra capa de material selecto sobre la tubería de un espesor de 0.3 m y se compactó con la bailarina.

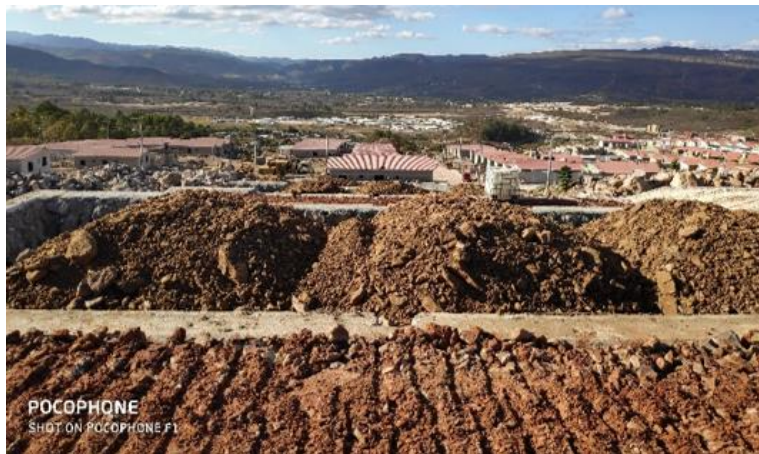
Ilustración 53-Conformación de los lotes del bloque F,17 de febrero.

También se llevó a cabo el relleno de los muros laterales 09, 10, 11 y 12 del bloque F.

El proceso consistió en verter con la ayuda de carretas y palas capas de material selecto con un espesor de 0.3 m y compactarlas con la bailarina, era importante humedecer el material durante la compactación, este proceso se debió hacer hasta alcanzar la altura final del muro, una vez hecho esto se procedía a conformar todo el lote con ayuda del tractor D6.

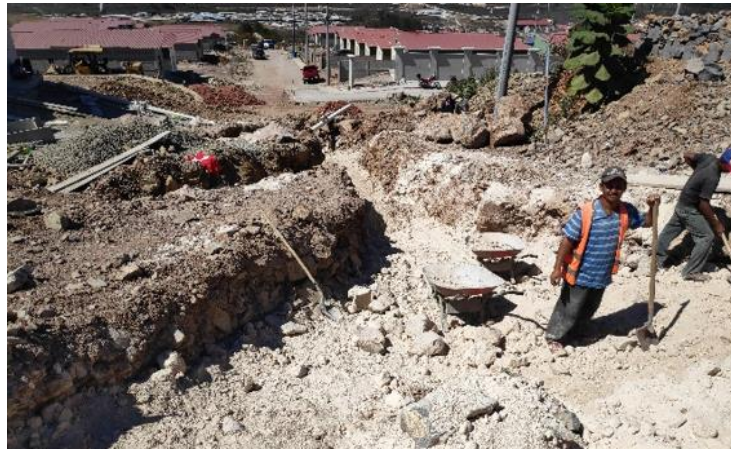
Ilustración 54-Relleno del sistema de aguas negras,18 de febrero.

El martes 18 de febrero, se continuó con la instalación del sistema de aguas negras de la calle 08. Se colocaron los tubos TPD de 8" y los tubos TPD de 4" teniendo un avance de 7.0 m (partiendo del muro lateral 04 hasta el lote 03 del bloque F).

Al igual que en tramos anteriores se vertió una capa de material selecto de 0.1 m aproximadamente, la cual se compactó con ayuda de una bailarina o bien con un pisón de mano, era importante verificar que se humedecía constantemente la capa de material al momento de la compactación.

Se colocaron los tubos TPD de 8" y los tubos TPD de 4" y se vertió otra capa de material selecto sobre la tubería de un espesor de 0.3 m y se compactó con la bailarina.

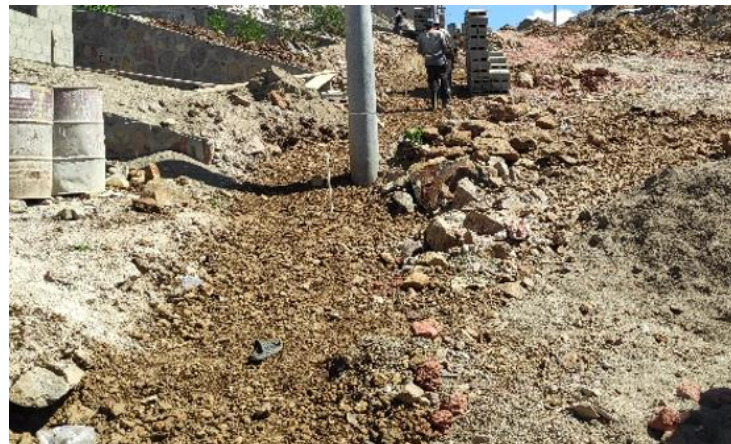
Ilustración 55 -Relleno de sistema de agua potable calle-07, 11 de febrero.

Para el sistema de agua potable de la calle 07, con el uso de palas y carretas se colocó la capa de material selecto final en toda la brecha que abastece las casas del bloque D, lo cual equivalía a un avance de 48.0 m.
