UNIVERSIDAD TECNOLÓGICA CENTROAMERICANA

INFORME DE PRÁCTICA PROFESIONAL

“LOTIFICACIÓN RESIDENCIAL HACIENDA REAL”

“IMPERIA, S. DE R. L. DE C. V.”

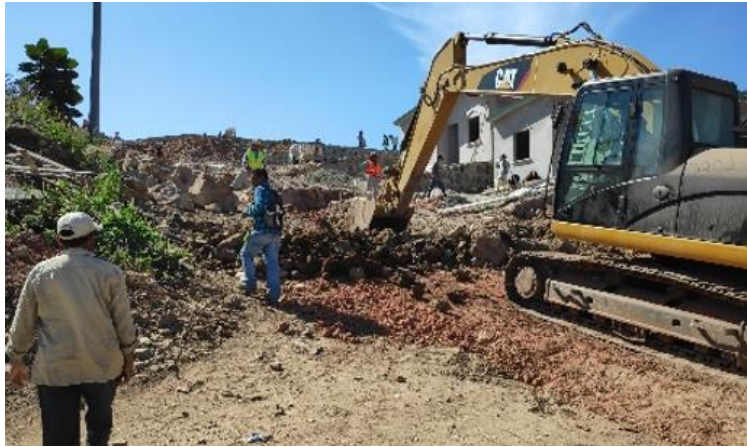
Ilustración 56-Excavación del sistema de aguas negras de la calle 08,18 de febrero.

Se continuó con la excavación del sistema de aguas negras de la calle 08.

Se hizo una excavación de 8.0 m longitud, 2.5 m de ancho y 1.5 m de profundidad (partiendo desde el muro lateral 3 hasta el muro lateral 1 del bloque F), esta actividad se llevó a cabo con la excavadora 320 D.

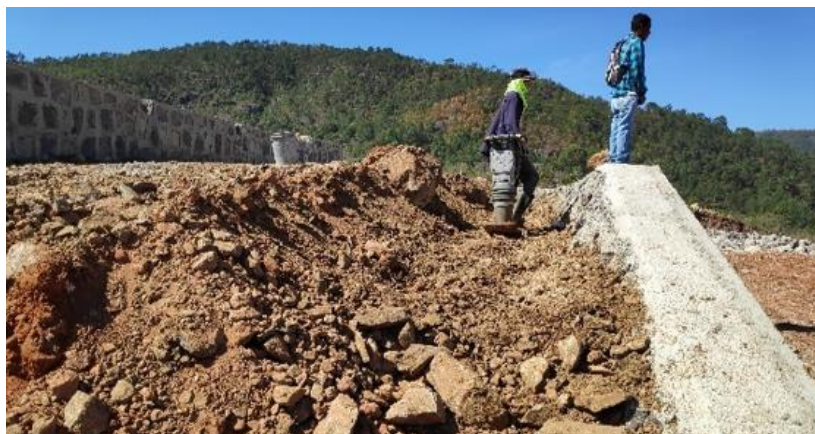
Ilustración 57-Relleno de los muros laterales del bloque F,18 de febrero.

También se llevó a cabo el relleno de los muros laterales 07 y 08 del bloque F, para este trabajo primero se vertió con la ayuda de carretas y palas capas de material selecto con un espesor de 0.3 m y se compactó con una bailarina, este proceso se debe hacer hasta alcanzar la altura final del muro, durante todo el proceso se estuvo humedeciendo el material selecto mientras se compactaba, una vez hecho esto se procede a conformar todo el lote con ayuda del tractor D6.

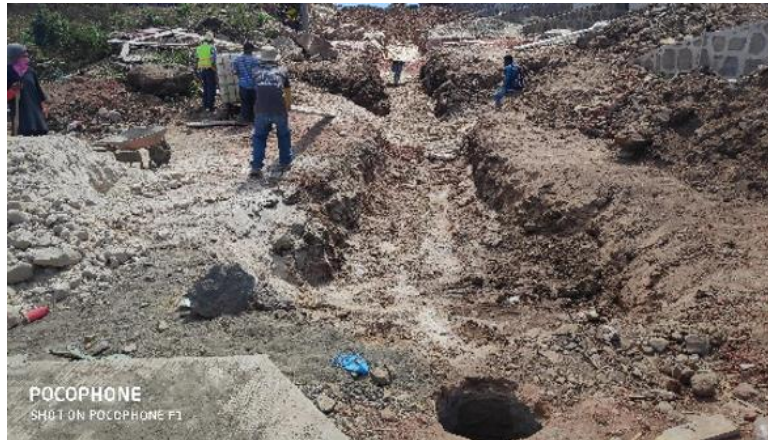
Ilustración 58-Relleno del sistema de aguas negras, 20 de febrero.

Se llevó a cabo la excavación del tramo final del sistema de aguas negras correspondiente a la calle 08, con ayuda de la excavadora 320 D. La excavación fue de 9.0 m de longitud, 2.5 de ancho y 1.5 m de profundidad (pariendo del muro lateral 01 del bloque F hasta el pozo de inspección en la avenida 01).

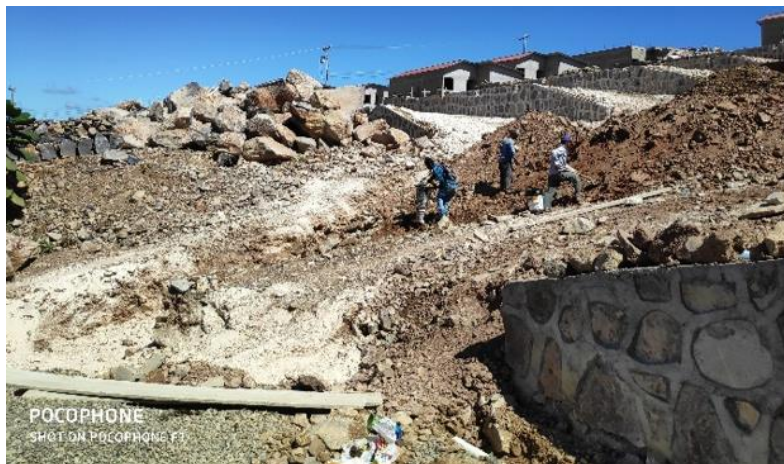
Ilustración 59-Relleno del sistema de aguas negras de la calle 08, 20 de febrero.

Se continuó con el relleno de la tubería del sistema de aguas negras de la calle 08, se tuvo un avance de 27.0 m (partiendo desde el muro lateral 07 hasta el muro lateral 03 del bloque F). Se utilizó el tractor D6 para conformar la calle y acarrió el material selecto, el procedimiento consistió en colocar capas de suelo compactadas con una "bailarina", estas capas no debían ser mayores a 0.3 m. Se humedeció constantemente el suelo para tener una mejor compactación.

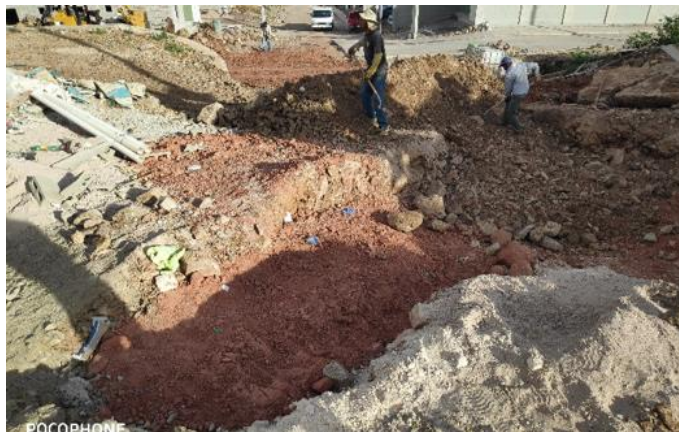
Ilustración 60-Relleno del tramo final del sistema de aguas negras de la calle 08, 20 de febrero.

Se finalizó la instalación de la tubería del sistema de aguas negras de la calle 08, teniendo un avance de 14.0 m (partiendo del lote 1 hasta el pozo de inspección en la avenida 01), para este último tramo solo se utilizó el tubo TPD de 8", se siguió el mismo procedimiento de colocar una capa compactada de material selecto de 0.1 m y otra de 0.3 m sobre la tubería ya instalada. Con la tubería lista se terminó de rellenar la brecha con material selecto haciendo uso del tractor D6 para conformar la calle, se siguió el mismo procedimiento de colocar capas de 0.3 m y compactarlas con ayuda de la bailarina.

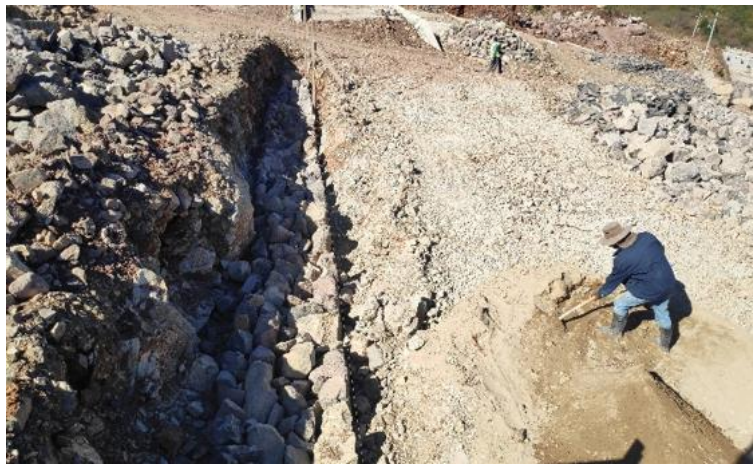
Ilustración 61-Construcción del muro lateral 42, 24 de febrero.

Se inició la construcción de los muros de mampostería lateral 42 y 43 del bloque F.

El topógrafo marcó la ubicación, profundidad, ancho y longitud de la cimentación de los muros, con ayuda de la excavadora 320 D se comenzó con la excavación de la cimentación cuya profundidad era de 0.3 m, con un ancho de 1.2 m y una longitud de 19.3 m.

Al igual que en muros anteriores, se debía retirar cualquier piedra suelta en el área excavada, se colocaron tres banderines de madera en ángulo vertical en las posiciones a, b y c (ver ilustración 12), se marcó la altura de los muros y se dejaron colocados los niveles.

Este mismo día se colocó la primera hilada de piedra y se vertió una capa de mortero (1:4).

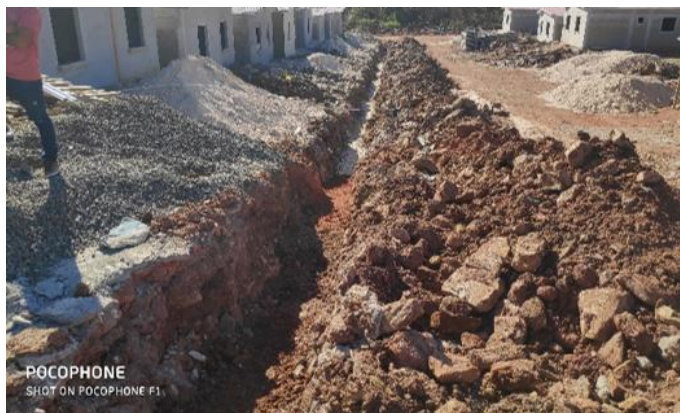
Ilustración 62-Excavación del sistema de agua potable de la calle 08, 24 de febrero.

Se inició la excavación para el sistema de agua potable de la calle 08 de la primera brecha que abastece las casas del bloque E.

Esta actividad se llevó a cabo con una retroexcavadora, teniendo un avance de 94.0 m (partiendo del lote 22 hasta el lote 33 del bloque E), con un ancho de 1.0 m y una profundidad de 0.9 m en

la excavación, quedó una sección pendiente debido ya que no se pudo retirar la piedra con la retroexcavadora.

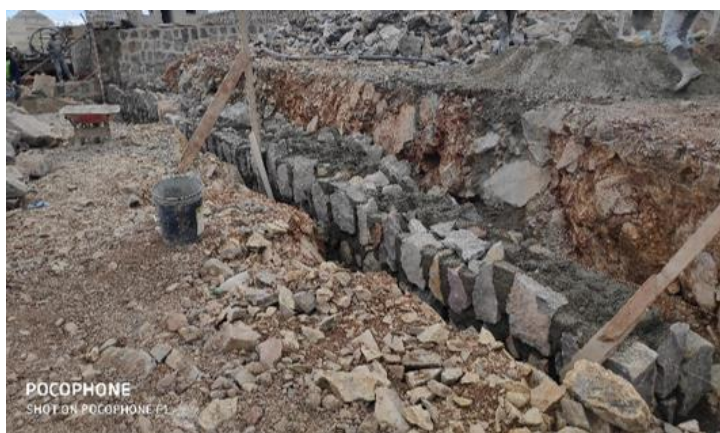
Ilustración 63-Construcción de muro de mampostería lateral, 25 de febrero.

El martes 25 de febrero, se colocó la segunda hilada de piedra en el muro lateral 42 y 43 del bloque F. El procedimiento para ambos muros consiste primero se humedecer la superficie, luego se vertió una capa de mortero (1:4), y se colocó la segunda hilada de piedra, sobre la cual se vertió otra capa del mismo mortero, se rellenaron los espacios vacíos con ayuda de una cuchara de albañilería.

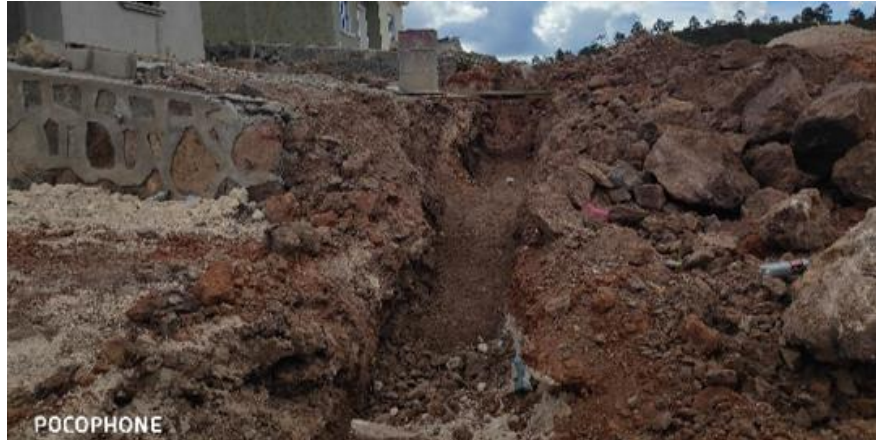
Ilustración 64-Excavación del sistema de agua potable de la calle 08, 25 de febrero.

Se continuó con la excavación de la primera brecha de la tubería del sistema de agua potable de la calle 08, que abastece las casas del bloque E.

Utilizando la retroexcavadora, se tuvo un avance de 77.0 m (partiendo del lote 33 hasta el lote 42 del bloque E), con un ancho de 1.0 m y una profundidad de 0.9 m en la excavación, se envió la excavadora 320D para retirar la piedra en la sección pendiente.

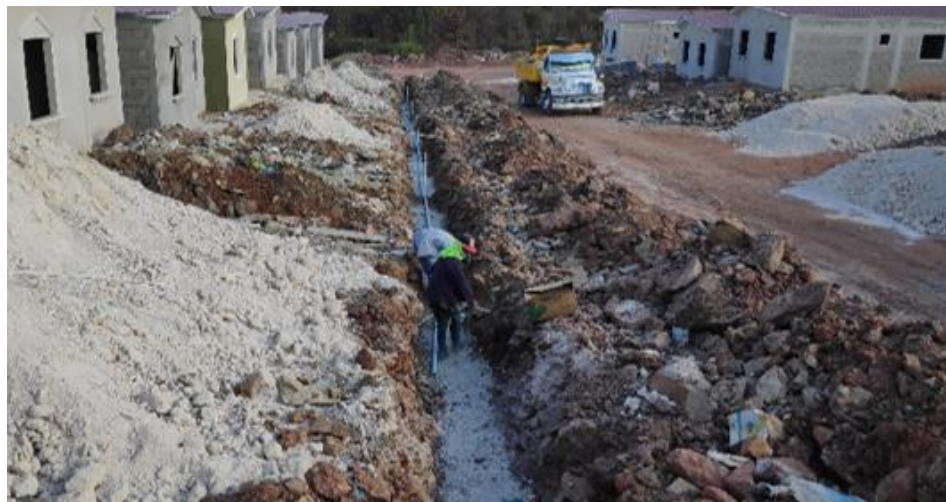
El procedimiento consistió en colocar una capa de material selecto de 0.1 m de espesor esta se debía compactar con ayuda de una bailarina o pisón de mano, no se colocó otra capa de material sobre la tubería, ya que primero se debía hacer la prueba hidrostática.

Ilustración 65-Instalación de la tubería del sistema de agua potable de la calle 08, 25 de febrero.

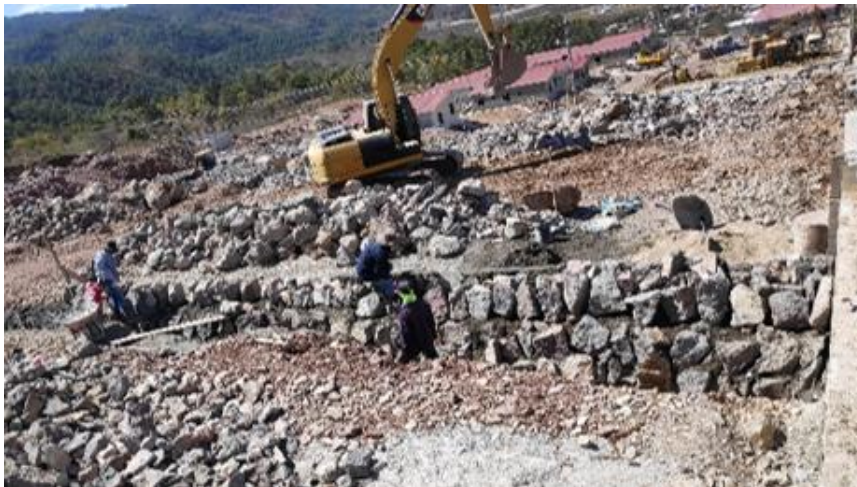
Ilustración 66- Construcción del muro lateral de mampostería 42, 26 de febrero.

Se colocó la tercera hilada de piedra en el muro lateral 42 y 43 del bloque F.

Previo a la colocación de piedra de la tercera hilada se ubicaron los tubos PVC de 2" para drenaje, se humedeció la superficie del muro y se vertió una capa de mortero (1:3) sobre la cual se colocó la piedra de la tercera hilada. Por último, se colocó otra capa de mortero (1:4) sobre la tercera hilada y se rellenaron los espacios con ayudada de una cuchara de albañilería. Para el caso del muro lateral 42, con la tercera hilada se alcanzó la altura final, por lo que se verificó que terminara con un ancho de 0.4 m (corona) y que se construyera la grada de 3.0 m de longitud, 0.4 de ancho y 0.2 de alto en la parte posterior del muro.

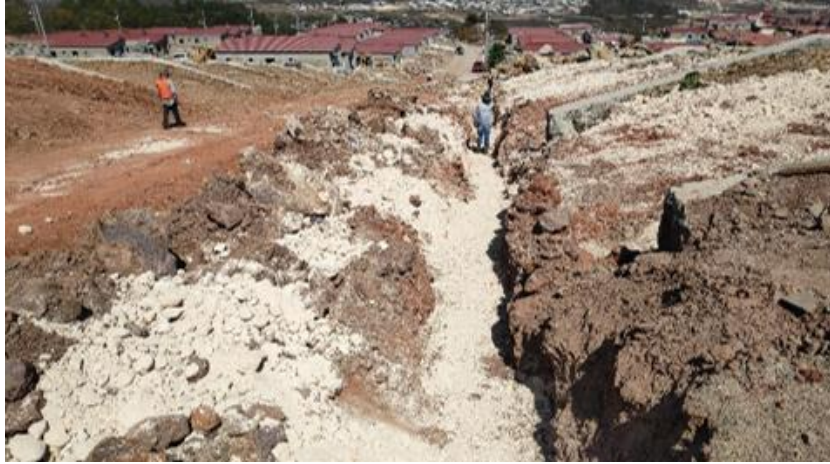
Ilustración 67-Preparación del terreno para la colocación de la tubería del sistema de agua potable, 26 de febrero.

Se preparó la instalación de la brecha del sistema de agua potable de la calle 08 que abastecía las casas de lote E.

Se colocó una capa de material selecto de 0.1 m en toda la brecha, teniendo un avance de 113.0 m (partiendo desde el muro lateral 29 hasta el muro lateral 42 del bloque E).

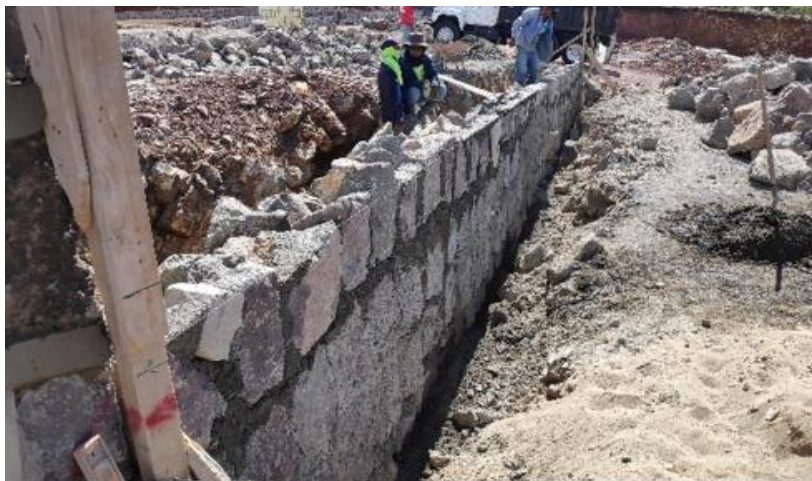
Ilustración 68-Construcción de muro lateral de mampostería, 27 de febrero.

Se colocó la cuarta hilada de piedra en el muro lateral 43 del bloque F, alcanzando así la altura final de 2.1 m. Previo a verter el mortero se colocaron los tubos PVC de 2" para drenaje sobre la tercera hilada, se humedeció la superficie del muro, y se vertió una capa de mortero (1:4). Sobre esta capa se colocó la piedra que formaba la cuarta hilada, teniendo el cuidado de no dañar la tubería de drenaje, al ser esta la hilada final del muro se finalizó con un ancho de 0.4 m (corona) y se construyó una grada de 3.0 m de longitud, 0.4 m de ancho y 0.2 de alto, en la parte posterior del muro (ver ilustración 12).

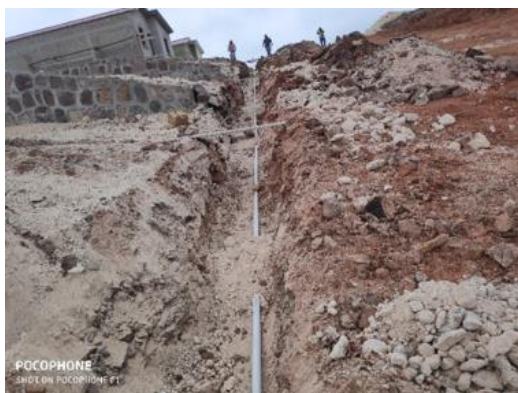
Para el sistema de agua potable de la calle 08, se terminó de colocar la tubería en toda la brecha que abastece las casas del bloque E, teniendo un avance de 117.0 m (partiendo desde el muro lateral 29 hasta el muro lateral 42 del bloque E), se instaló una válvula de compuerta de 2" en la distancia media de la brecha (cerca del muro lateral 32 del bloque E), para poder controlar la presión de agua en la tubería. Quedó pendiente hacer la prueba hidrostática de la tubería.

Ilustración 69-Colocación de la tubería del sistema de agua potable en la calle 08, 27 de febrero.

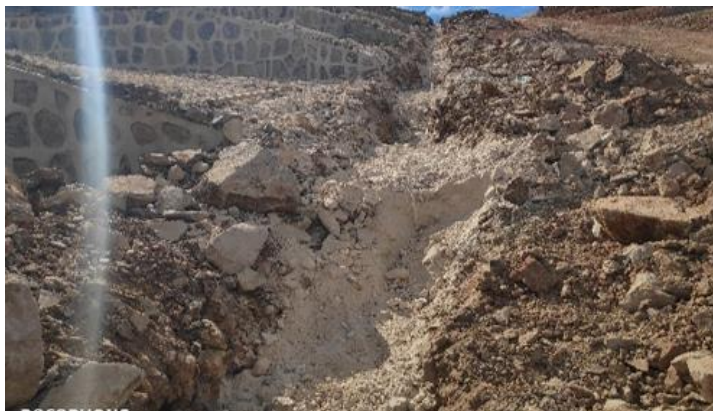
Se llevó a cabo la prueba hidrostática en la tubería de la primera brecha del sistema de agua potable en la calle 08 que abastece las casas del bloque E. Se comprobó que la tubería no tenía fugas y resistía la presión del agua, por lo que se procedió a la colocación de una capa de material selecto sobre toda la tubería en la brecha que tenía una longitud de 172.0 m.

Ilustración 70-Relleno de la tubería del sistema de agua potable, 28 de febrero.

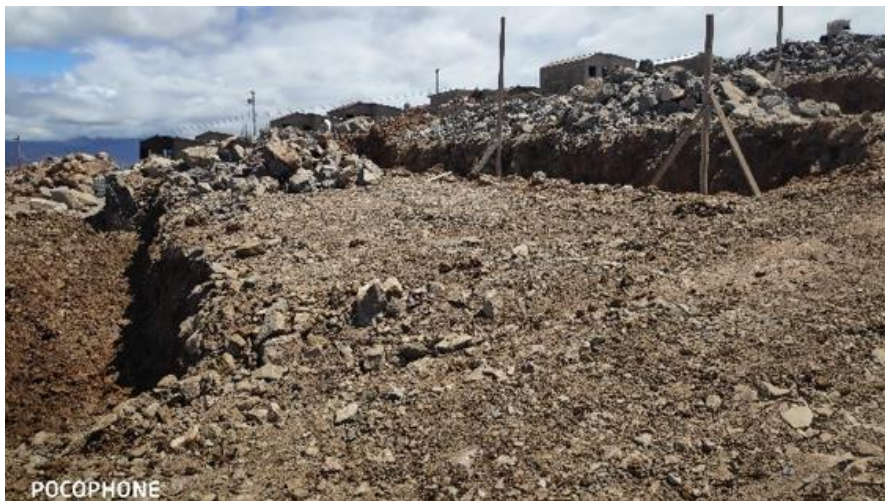
Ilustración 71- Construcción de muros de mampostería laterales y posterior, 28 de febrero.

Se inició la construcción de los muros lateral 44, 45, 46 y muro posterior 05 del bloque F.

El topógrafo marcó la ubicación, profundidad, ancho y longitud de la cimentación de los muros, con ayuda de la excavadora 320 D se comenzó la excavación de la cimentación cuya profundidad era de 0.3 m, un ancho de 1.2 m y una longitud de 19.3 m para los muros laterales 44, 45 y 46 de bloque F, y de 1.2 m de ancho, 0.3 de alto y 8.0 m de longitud para el muro posterior 05 del bloque F.

Se preparó la base de la cimentación retirando cualquier piedra suelta en el área excavada, se colocaron tres banderines de madera en ángulo vertical en las posiciones a, b y c (ver ilustración 12), y dos banderines de madera en el muro posterior (ver ilustración 11).

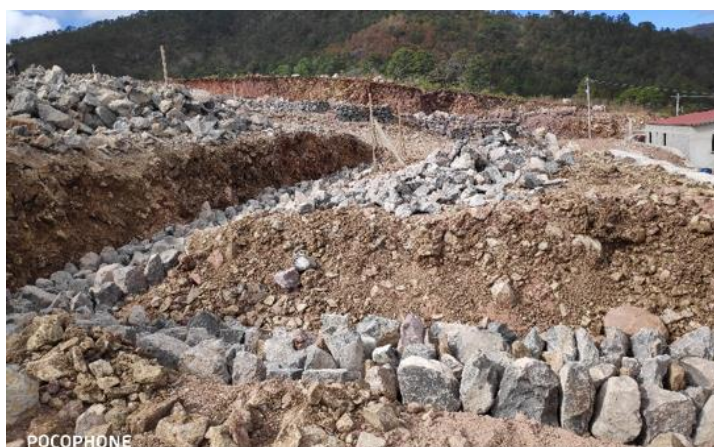
Ilustración 72-Colocación de la primera hilada de piedra en muro posterior y lateral, 02 de marzo.

El lunes 02 de marzo se inició la colocación de la primera hilada de piedra de los muros laterales de mampostería 44, 45, 46 y muro posterior 05 del bloque F.

Para los cuatro muros se siguió el mismo procedimiento con una relación es de 60:40 (piedra-mortero). Una vez que se colocó la primera hilada de piedra que formaba la cimentación, se preparó la mezcla de mortero (1:4), antes de poder tirar la mezcla, la piedra fue humedecida utilizando baldes con agua, con ayuda de una cuchara de albañilería un peón terminó de rellenar los espacios faltantes.

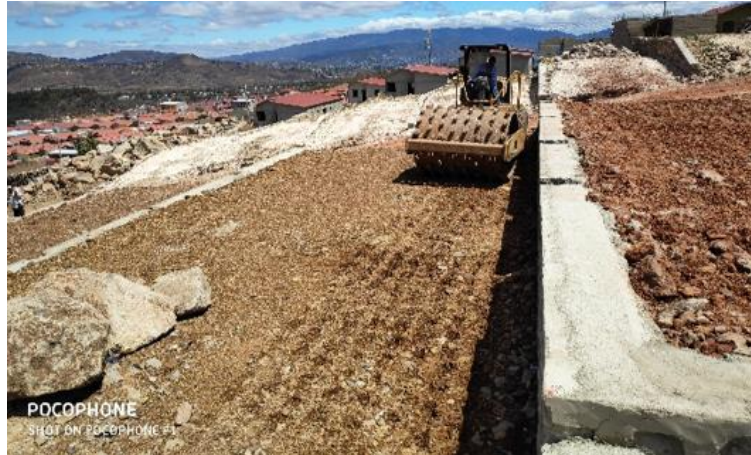
Ilustración 73-Etapa final de la construcción de lotes, 02 de marzo.

Se llevó a cabo el relleno y conformación de los muros laterales 06 y 05 del bloque F.

Este proceso consistió en verter, con la ayuda de carretas y palas, las capas de material selecto con un espesor de 0.3 m, las cuales eran compactadas con la bailarina. Se humedeció el material durante la compactación, se colocaron un promedio de 3 capas de suelo para poder alcanzar la altura final del muro. Una vez hecho esto se procedió a conformar todo el lote con ayuda del

tractor D6. Por último, se utilizó la compactadora pata de cabra y se dejaron listos los lotes para la construcción de las casas. Esta última actividad se realizó también en los lotes 12, 11, 10, 09,08 y 07, ya que habían quedado pendientes en semanas anteriores.

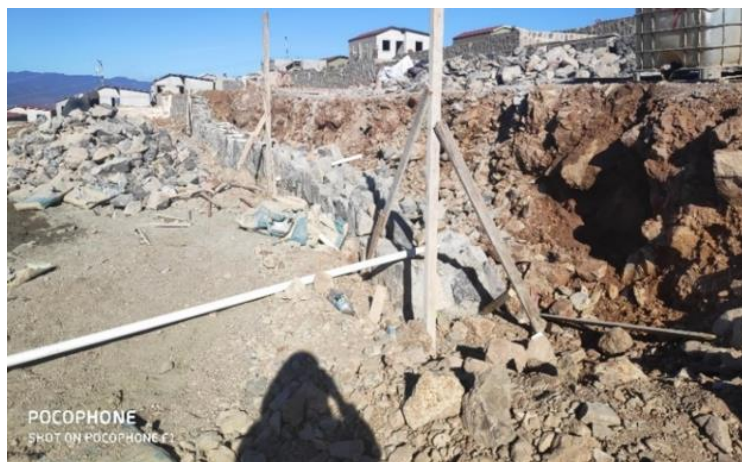
Ilustración 74-Construcción de muros de mampostería, 03 de marzo.

Se colocó la segunda hilada de piedra en los muros laterales 44 y 45 del bloque F.

El procedimiento para la colocación de la segunda hilada de piedra consistió en humedecer la superficie del muro donde se colocaría la piedra y utilizando palas se vertió parte de la mezcla de mortero (1:4), sobre la cual colocó la piedra. Por último, se humedeció y se colocó la capa de mortero. Con la segunda hilada de piedra se alcanzó una altura final de 1.2 m.

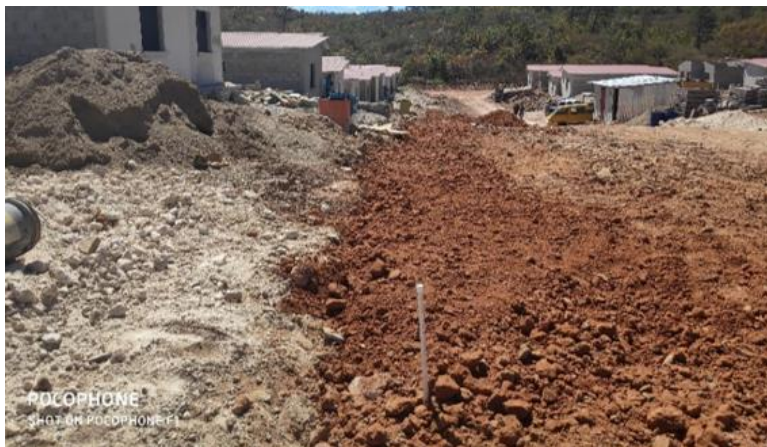
Ilustración 75-Relleno del sistema de agua potable de la calle 08, 03 de marzo.

Se terminó el relleno de la primera brecha del sistema de agua potable de la calle 08 y se dejó a nivel de la calle, donde se tuvo un avance de 172.0 m (partiendo desde el lote 22 hasta el 42 del bloque E), y se abasteció así un total de 20 casas (bloque F), este procedimiento se hizo con carretas y palas para evitar dañar la tubería secundaria que conectaba con las casas.

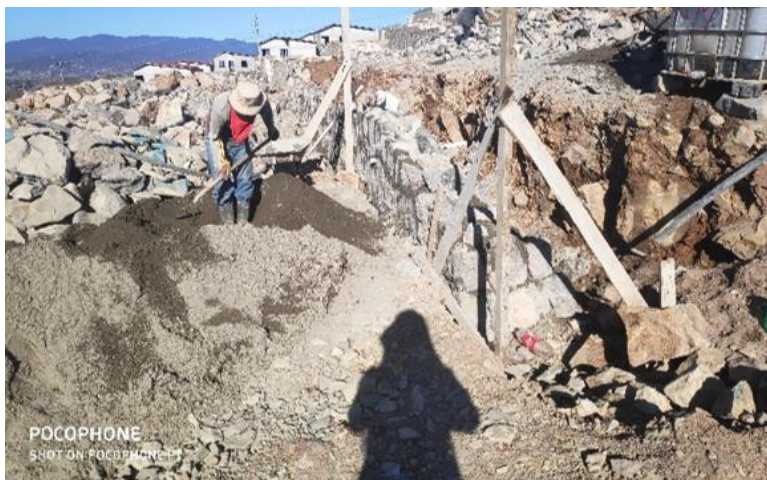
Ilustración 76-Construcción de los muros laterales del bloque F, 04 de marzo.

Se colocó la tercera hilada de piedra en el muro lateral 44 y 45 del bloque F.

Previo a colocar la piedra de la tercera hilada se ubicaron los tubos PVC de 2" para drenaje, una vez listo esto, se humedeció la superficie del muro donde se colocó la piedra y vertió una capa de mortero (1:4) sobre la cual se coloca la piedra de la tercera hilada.

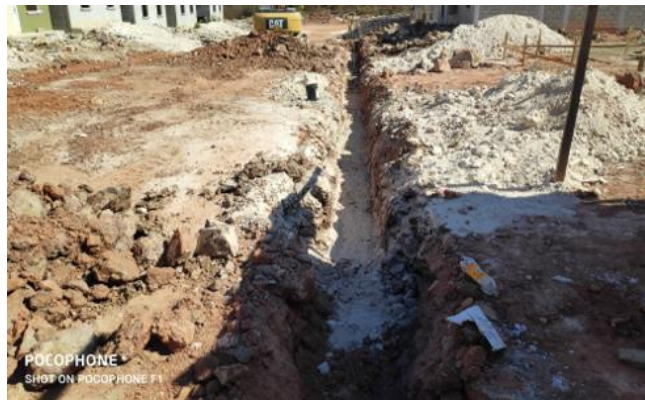
Ilustración 77-Excavación de la segunda brecha del sistema de agua potable, 04 de marzo.

Se llevó a cabo el proceso de excavación y preparación del terreno para la instalación de la segunda brecha del sistema de agua potable de la calle 08 que abastece las casas del bloque F. Como primer paso el topógrafo marcó la ubicación de la tubería, y se llevó a cabo la excavación, se tuvo un avance de 63.0 m (partiendo desde el muro lateral 25 hasta el muro 13 del bloque F) con un ancho promedio de 0.9 m y una profundidad 1.0 m, para esta actividad se utilizó la retroexcavadora, paralelo a la excavación se colocó una capa de 0.1 m de material selecto compactado con un pisón de mano.

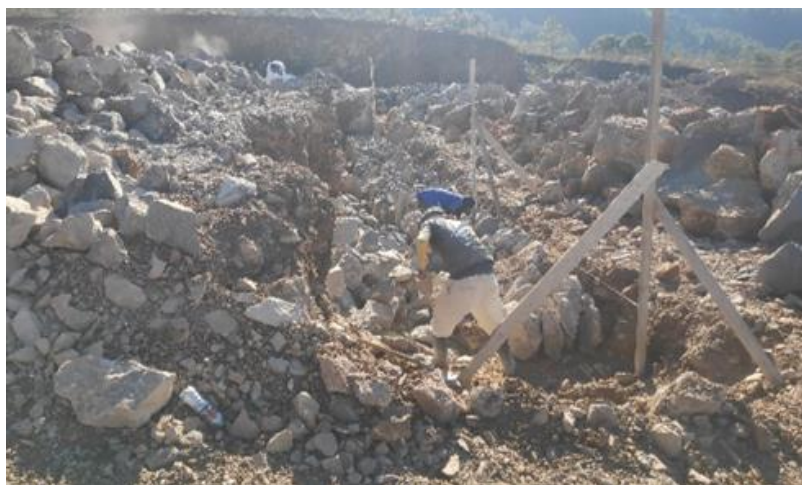
Ilustración 79-Construcción de la cimentación de los muros de mampostería laterales.

Se inició la construcción de los muros de mampostería laterales 07 y 08 correspondientes al bloque G.

El topógrafo marcó la ubicación, profundidad, ancho y longitud de la cimentación de los muros, con ayuda de la excavadora 320 D se comenzó la excavación de la cimentación cuya profundidad era de 0.3 m, un ancho de 1.2 m y una longitud de 19.3 m para ambos muros.

Se preparó la base de la cimentación retirando cualquier piedra suelta en el área excavada, se colocaron tres banderines de madera en ángulo vertical en las posiciones a, b y c (ver ilustración 12), por último, se colocó la piedra que forma la cimentación del muro 08.

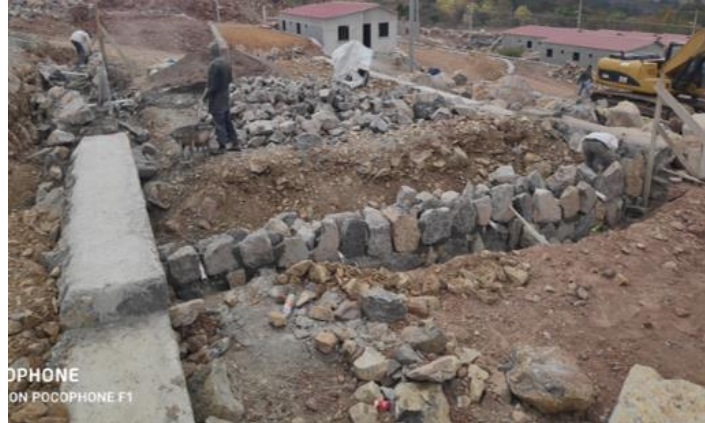
Ilustración 80- Construcción de muros de mampostería lateral y posterior, 09 de marzo.

Se retomó el trabajo en los muros que quedaron pendientes la semana anterior, se colocó la segunda hilada de piedra en los muros 05 (posterior) y 46 (lateral) del bloque F, para el caso del muro posterior 05 esta fue la última hilada ya que se alcanzó la altura final de 1.0 m.

El procedimiento para ambos muros fue el mismo, se humedeció la superficie del muro sobre la que se apoyó la segunda hilada de piedra, se vertió una capa de mortero (1:4), y se colocó la piedra, se humedeció la superficie del muro y se colocó otra capa de mortero (1:4).

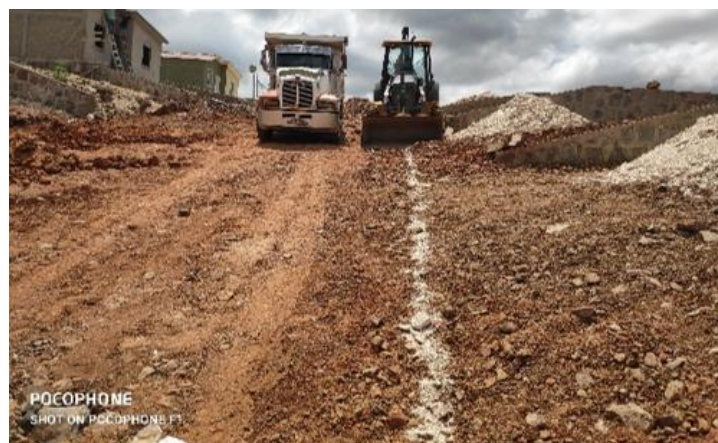
Ilustración 81- Excavación del sistema de agua potable para la calle 08, 09 de marzo.

Se continuó con la excavación de la segunda brecha del sistema de agua potable de la calle 08 que abastece las casas del bloque F.

Se tuvo un avance de 47.0 m (partiendo desde el muro lateral 13 hasta el 07 del bloque F) con un ancho promedio de 0.9 m y una profundidad 1.0 m, para esta actividad se utilizó la retroexcavadora. Al mismo tiempo se colocó una capa de 0.1 m de material selecto y se tuvo un avance de obra de 47.0 m.

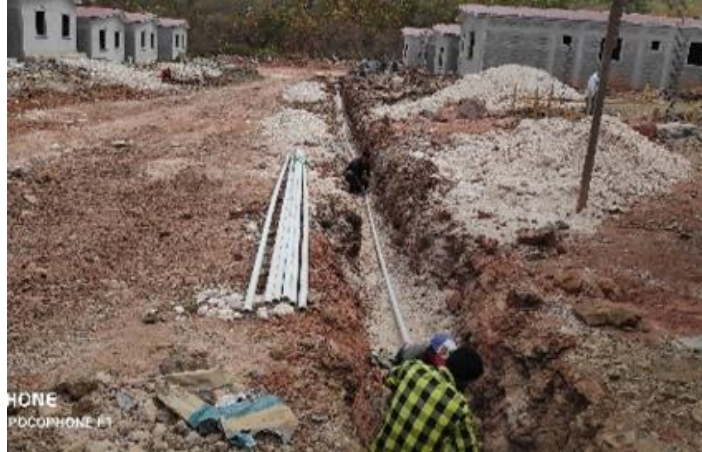
Ilustración 82-Instalación de la tubería del sistema de agua potable, 09 de marzo.

Simultáneamente a los trabajos de excavación, se colocó la tubería teniendo un avance de 87.0 m (partiendo desde el muro lateral 25 hasta el muro lateral 15 del bloque F), se instaló una válvula de compuerta de 2" (cerca del muro lateral 21 del bloque F), para poder controlar la presión de agua en la tubería.

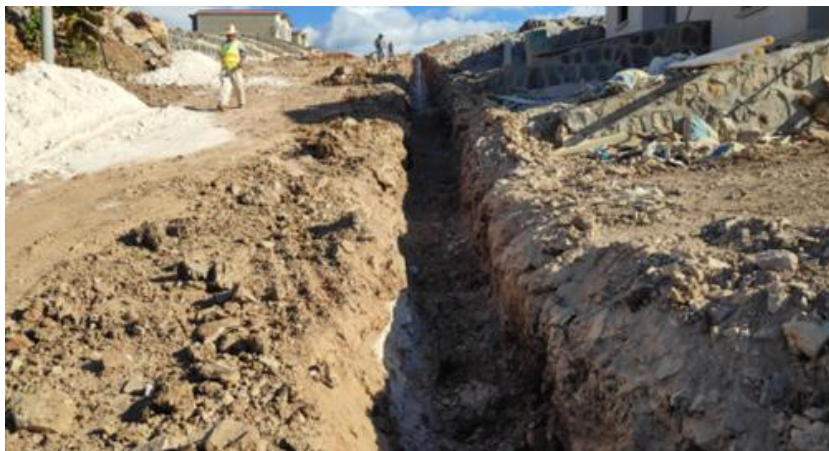
Ilustración 83-Excavación final de la segunda brecha del sistema de agua potable de la calle 08, 10 de marzo.

Se concluyó la excavación de la segunda brecha del sistema de agua potable de la calle 08, que abastece las casas del bloque F.

Se tuvo un avance de 90.0 m (partiendo desde el muro lateral 07 hasta el 01 del bloque F) con un ancho promedio de 0.9 m y una profundidad 1.0 m, para esta actividad se utilizó la retroexcavadora. Al mismo tiempo se iba haciendo la colocación de una capa de 0.1 m de material selecto compactado.

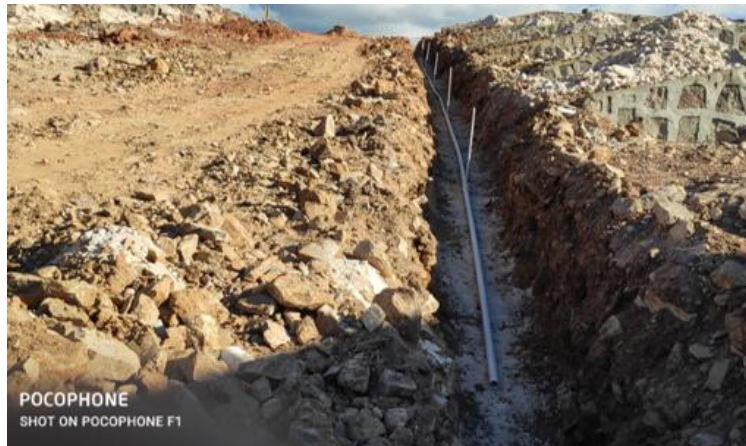
Simultáneamente a la excavación se colocó el tramo restante de la tubería de agua potable, logrando un avance de 111.0 m (partiendo desde el muro lateral 15 hasta el muro lateral 01 del bloque F). El sistema de agua potable constaba de tubería para presión, se utilizaron accesorios tipo T con reducción de 2" a ½" para presión y tapones de ½" y tapón de 2". Quedó pendiente hacer la prueba hidrostática de la tubería.

Ilustración 84-Tramo final de la tubería del sistema de agua potable, 10 de marzo.

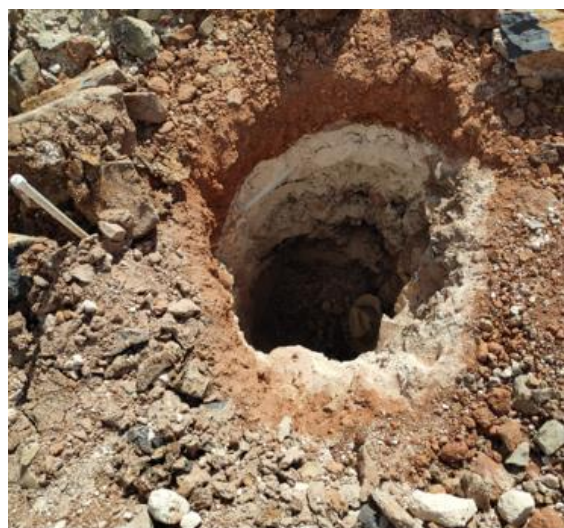
Ilustración 85-Excavación de los banderines para alumbrado público de la calle 08.

Este día se llevó a cabo la excavación para la instalación de seis postes de alumbrado público en la calle 08, para los bloques E y F. Para esta actividad el topógrafo marcó la ubicación de los postes y la excavación fue llevada a cabo por peones usando barras y palas, a una profundidad de 2.0 m, con un diámetro de 0.6 m.

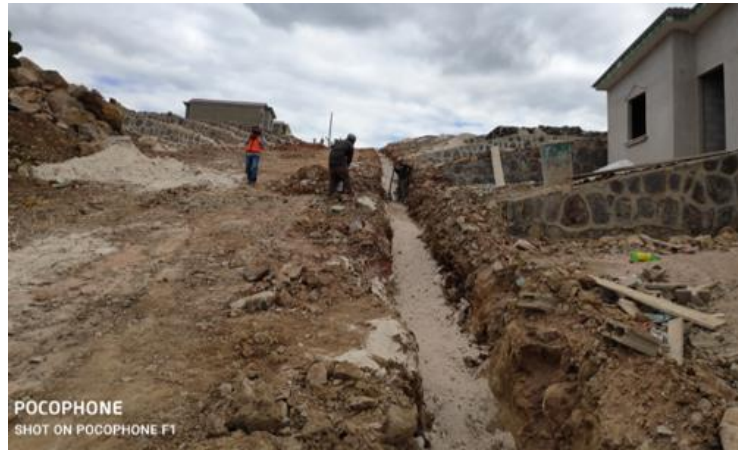
Se llevó a cabo la prueba hidrostática en la tubería de agua potable de la calle 08, no se tuvo fugas y la tubería resistió la presión del agua, por lo que se procedió a la colocación de la capa de material selecto de 0.3 m de espesor para cubrir la tubería de agua potable, donde se tuvo un avance de 200.0 m (partiendo desde el lote 25 hasta el 01 del bloque F).

Ilustración 86-Relleno de la tubería del sistema de agua potable de la calle 08, 11 de marzo.

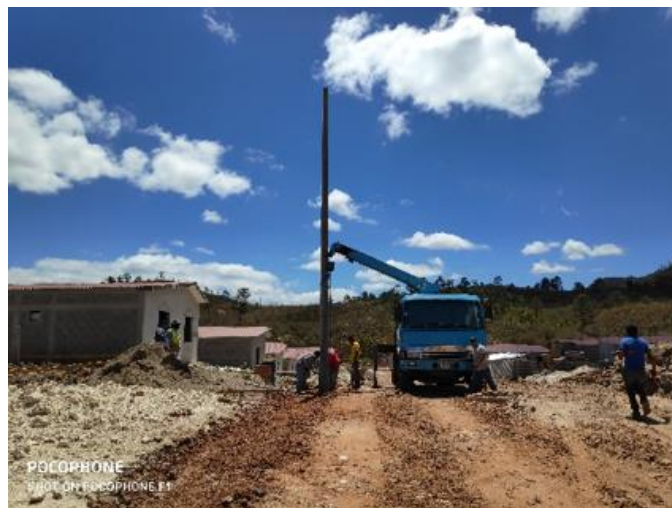
Ilustración 87-Instalación de los banderines de alumbrado público, 11 de marzo.

Se colocaron seis postes de alumbrado público haciendo uso de una grúa, verificó con una plomada que estuvieran a 90 grados. Así mismo, se revisó que se compactaran en capas el material de la cimentación de los postes.

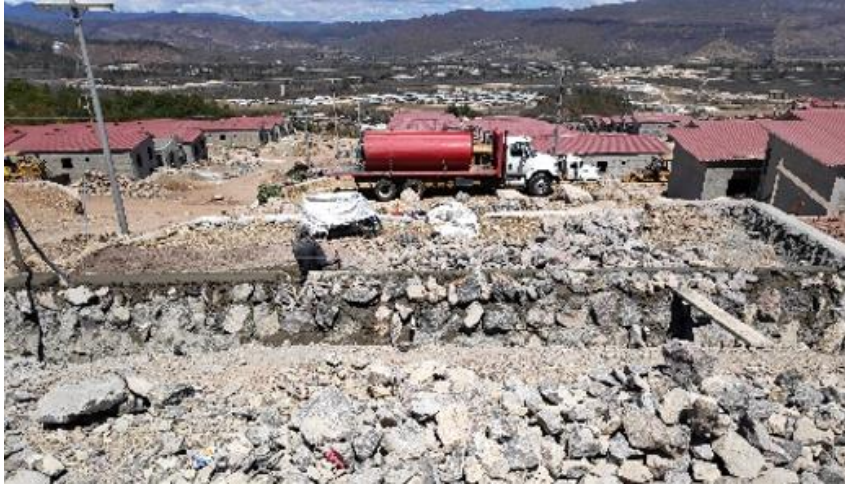
Ilustración 88-Construcción del muro lateral, 12 de marzo

Se colocó la tercera y última hilada de piedra para el muro lateral del bloque F, alcanzando una altura final de 1.6 m.

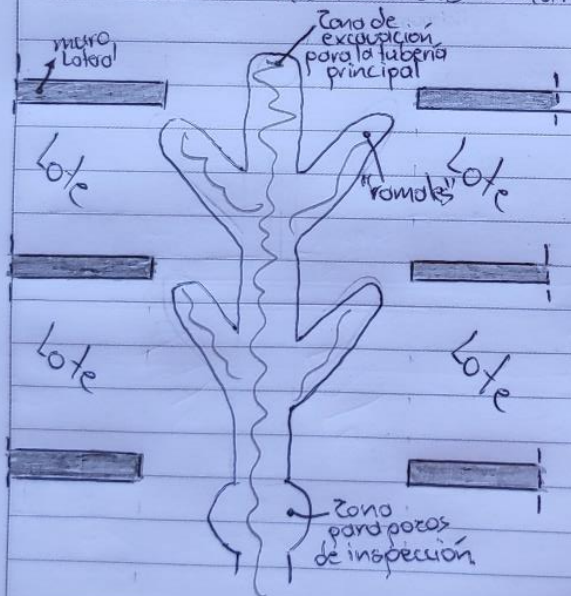
- Previo a la colocación de la tubería se prepara una base con material selecto de 30 cms de espesor el cual debe ser compactado
- Previo a la excavación se acarrea el material selecto a los lotes
- La pendiente mínima que se utiliza en la tubería es del 4%.
