**INFORME PRÁCTICA PROFESIONAL**

**INVERSIONES Y DESARROLLOS MODERNOS (INDEMO)**

**INGENIERO CIVIL**

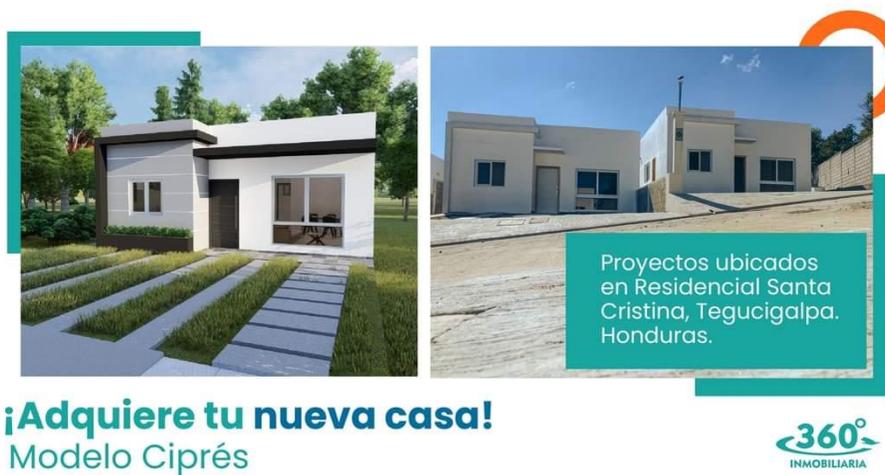
**Ilustración 7 Viviendas Residencial Santa Cristina, MDC**

Este proyecto consiste en la construcción y diseño de viviendas que poseen un diseño en el cual el modelo es económico de un solo nivel con un área de 115 m<sup>2</sup> de construcción.

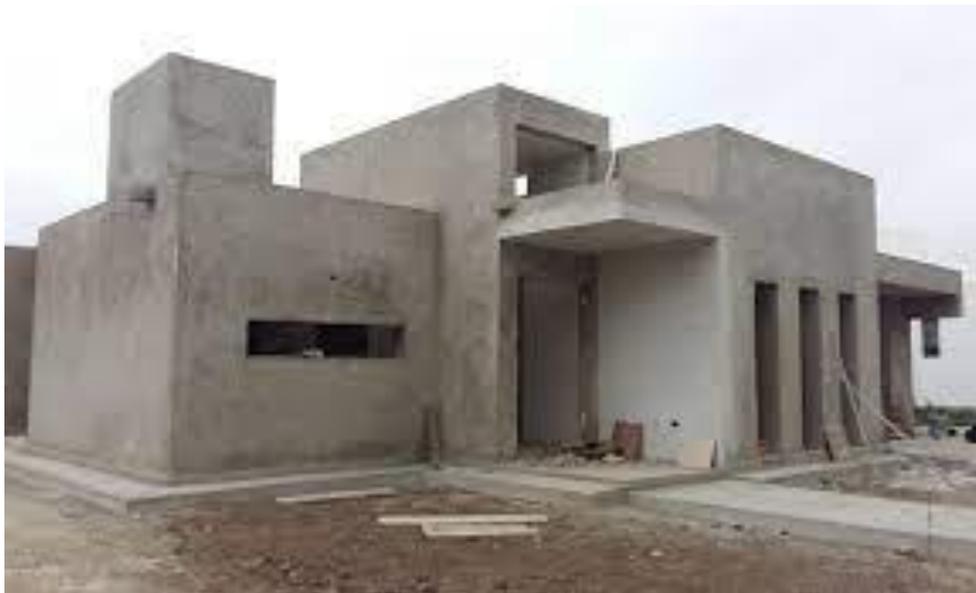
**Ilustración 17 Estructura de concreto**

Se conoce como concreto a la mezcla que se realiza a base de arena, grava, cemento y agua, a los cuales también se le puede agregar algún tipo de aditivo a consideración del ingeniero encargado de la obra, este tipo de mezcla es utilizada globalmente para diferentes construcciones como ser puentes, carreteras, viviendas y edificios. (*Estructuras de Concreto | Características y Beneficios*, s. f.)

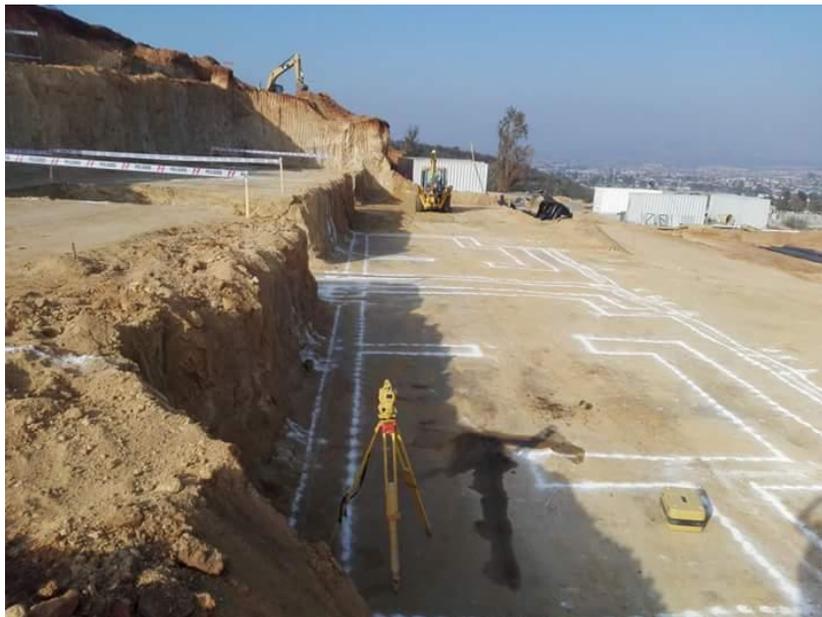
**Ilustración 18 Trazado y marcado de terreno**

- Cerramientos perimetrales: que se refiere a el cercado o delimitación del terreno para marcar el límite del área para la ejecución de la obra.

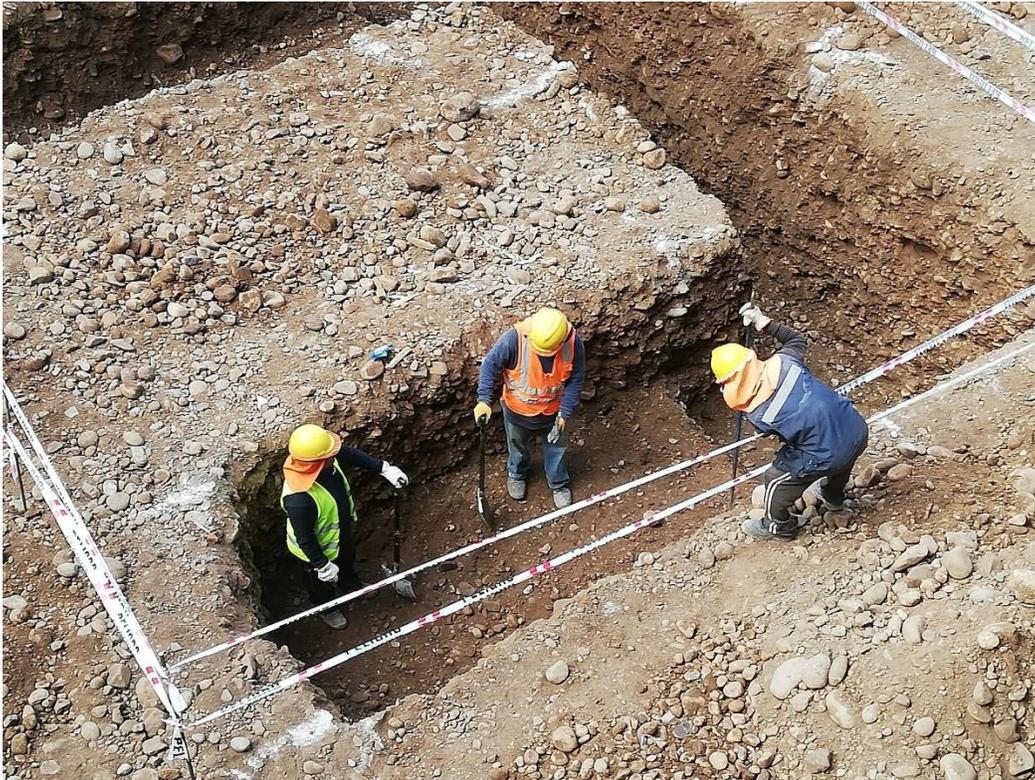
**Ilustración 19 Excavaciones para fundiciones**

- Movimientos de tierra: esta actividad comprende las excavaciones, terraplenes, rellenos, etc., esto con la finalidad de preparar el terreno donde se ejecutará la obra. (*OBRAS PRELIMINARES EN LA CONSTRUCCIÓN –*, s. f.-b)

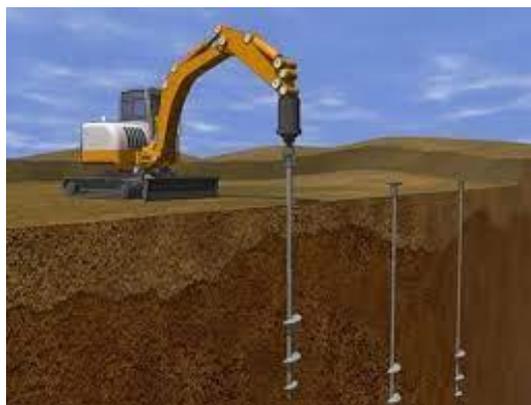
**Ilustración 21 Cimentación Profunda**

“Se apoyan en el esfuerzo cortante entre el terreno y la cimentación para soportar las cargas aplicadas, o principalmente en la fricción vertical entre la cimentación y el terreno” (Pura, 2020).

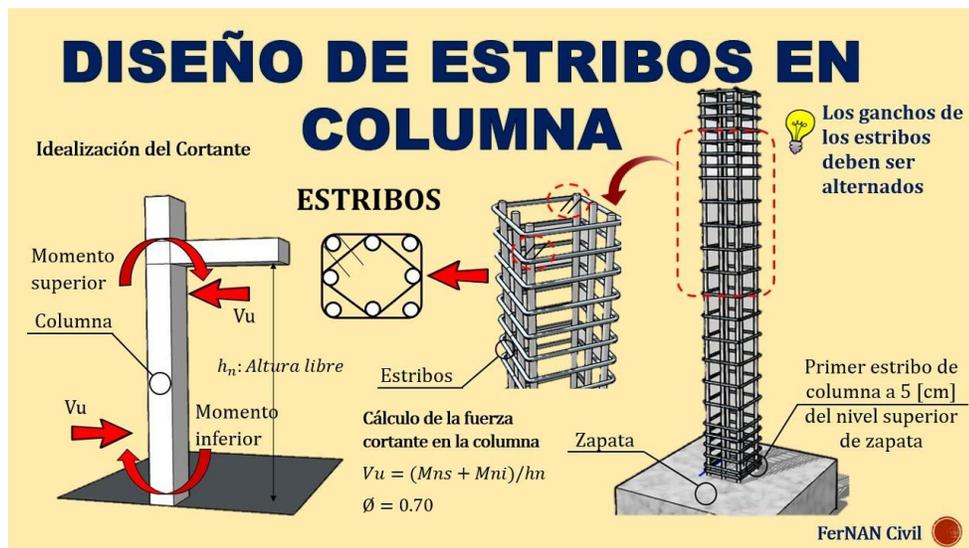
Ilustración 22 Diseño de columnas

#Existen una variedad de tipos de columnas diseñadas mediante diferentes tipos de material, entre los cuales están: la madera, el acero, piedras, concreto y mixtas. Adicionalmente, se encuentran las columnas áticas, corintia, dórica, ojival y jónica” (Pura, 2020).

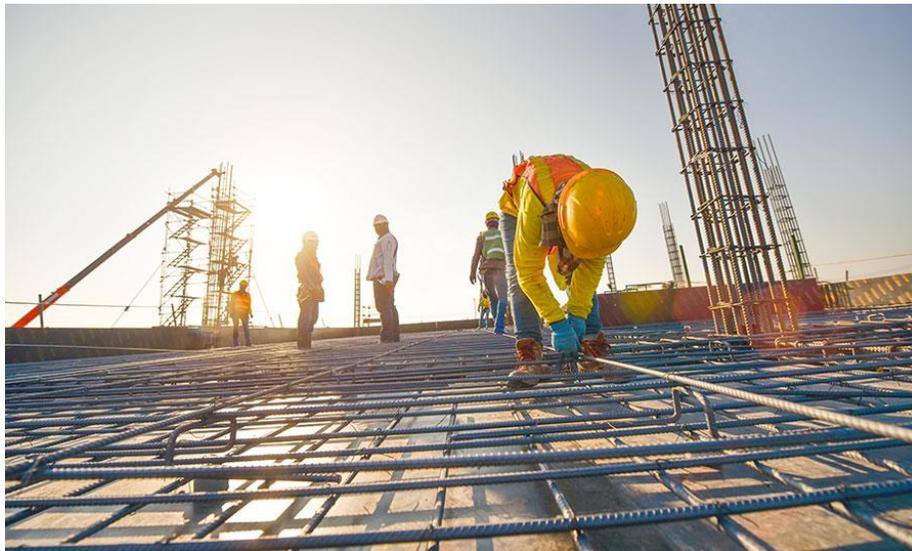
**Ilustración 25 Armado de refuerzo para losas**

Los tipos de losas varían en cuanto a sus características principales, como la composición, la forma estructural, los apoyos, la distribución del esfuerzo y el tipo de proyecto que se está ejecutando. Su principal función es el sostenimiento de las cargas en las edificaciones, ya que sustentan tanto a personas como a mobiliario y equipo. Por ello, junto con el acero de refuerzo cumplen esta función. (Pura, 2020)

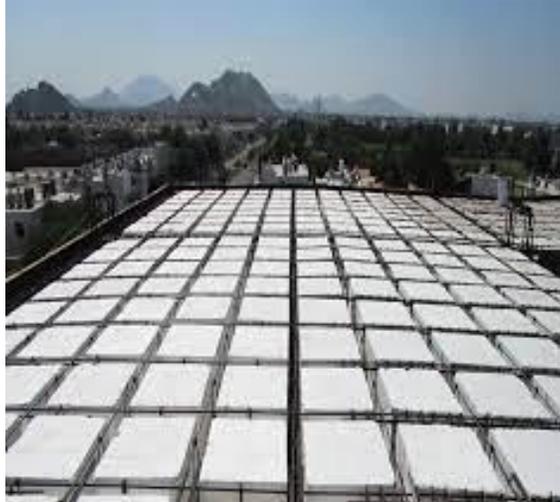
**Ilustración 26 Losas aligeradas**

Existen dos tipos de losas, las ejecutadas en sitio y las prefabricadas. Cuando son ejecutadas en sitio requieren procesos de producción a mediano plazo, dado el tiempo de curado. En este tipo de losa se encuentran las losas macizas, aligeradas y reticulares. En cuanto a las losas prefabricadas son realizadas antes de la construcción, algunas de las ventajas que presenta este

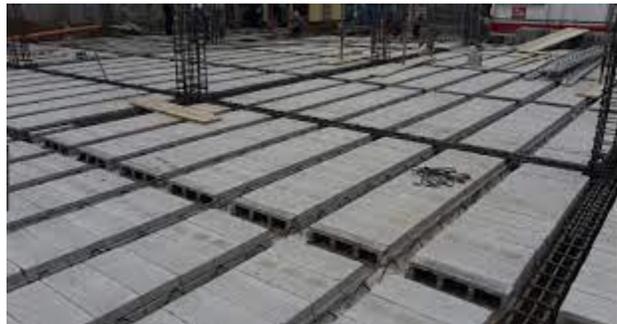
**Ilustración 27 Losas prefabricadas**

tipo de losa es el uso mínimo de cimbra, menor tiempo de ejecución, ahorro de material y calidad en la construcción. (Pura, 2020)

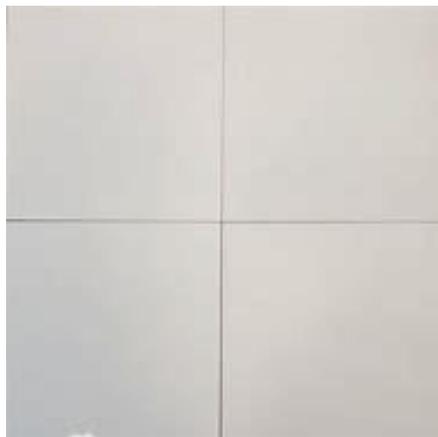
**Ilustración 39 Cerámica**

“Poseen propiedades como dureza, resistencia a la corrosión, transparencia, compresión y flexión, estas propiedades están presentes tanto en la cerámica como en los vidrios, convirtiendo este material propicio para exteriores” (Prim, s. f.).

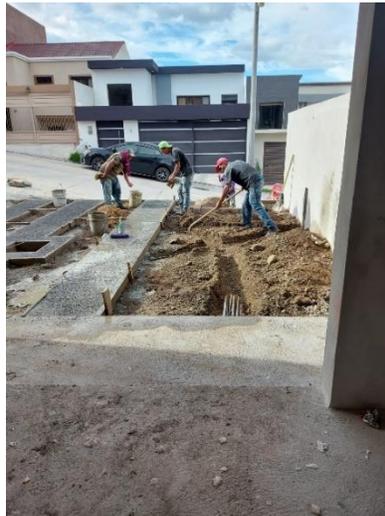
**Ilustración 41 Supervisión acabado de grava**

Se realizó la supervisión de los acabados de las huellas del estacionamiento de la vivienda # 17 de Villa Los Cipreses, lo que consistió en colocar una mezcla de grava y mortero.

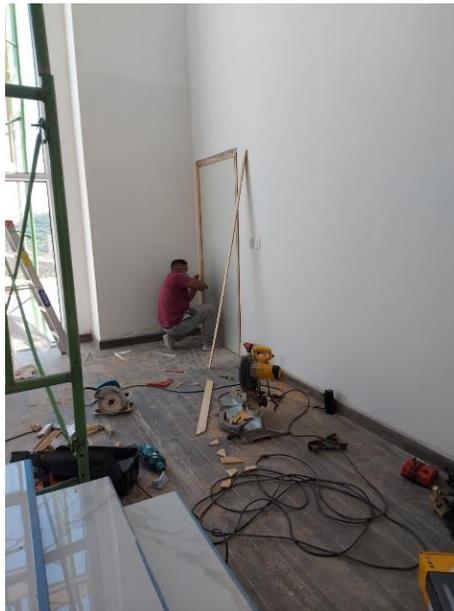
**Ilustración 47 Colocación puerta principal**

Se realizó la supervisión de la colocación de la puerta principal de la vivienda. La altura inicial del claro era de 2.40 cm, pero se tuvo que disminuir hasta los 2.10 cm de altura para esto se hizo uso de la colocación de capas de tabla yeso. Posteriormente se realizó la colocación de la puerta.

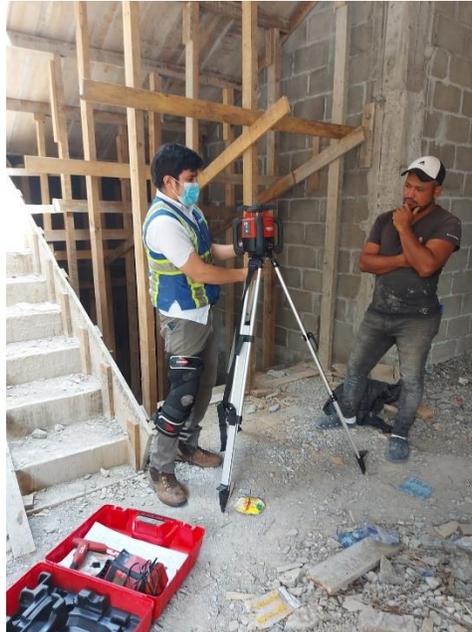
**Ilustración 48 Aplicación de láser**

Como parte de las actividades de capacitación al personal que brinda la empresa Inversiones y Desarrollos Modernos (INDEMO) se realizó la capacitación acerca del uso del láser que su principal función es para la verificación de los espesores de la fundición de los firmes de concreto, espesores de repello y pulido de las paredes. La capacitación fue dirigida por el Ing. David Arita de la empresa ADMIX, en la que estuvieron presentes todos los ingenieros residentes y los

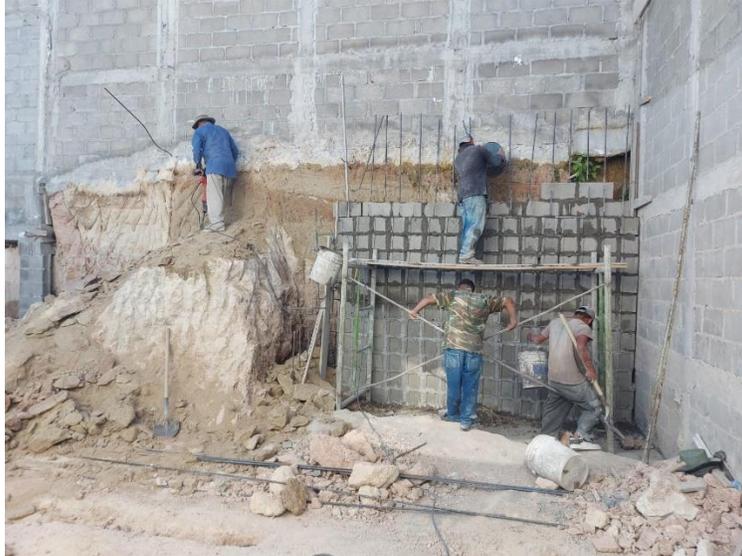
**Ilustración 50 Finalizado primera mitad del muro de contención**

Se levantó la primera mitad del muro a 11 hiladas de bloque de 8", para cada hilada se colocaron 2 varillas de 3/8" en medio y seguido a eso se finalizó el levantamiento del muro colocando 5 hiladas de bloque adicionales.

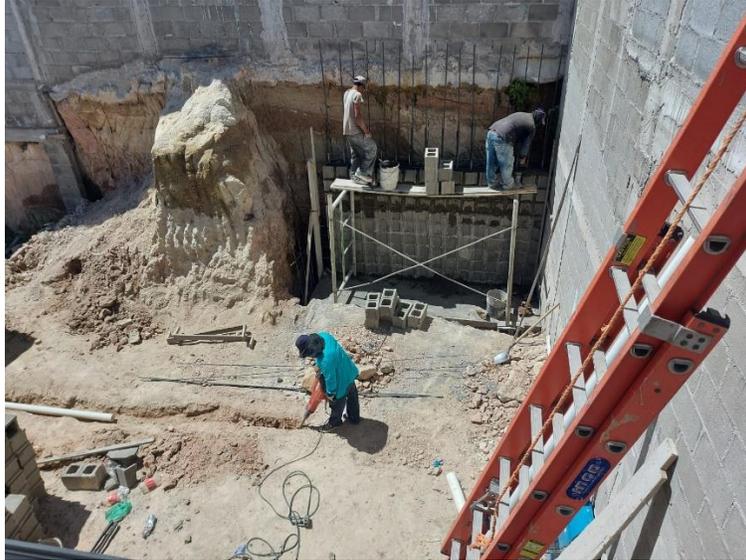
**Ilustración 52 Colocación tubería de 3"**

Se realizó el zanjo en la parte posterior de la vivienda para la colocación de la tubería que se conecta a las cajas de aguas negras, las cajas están distanciadas a 2 metros una de otra con dimensiones de 40cm x 40 cm, el tubo colocado fue de 3".

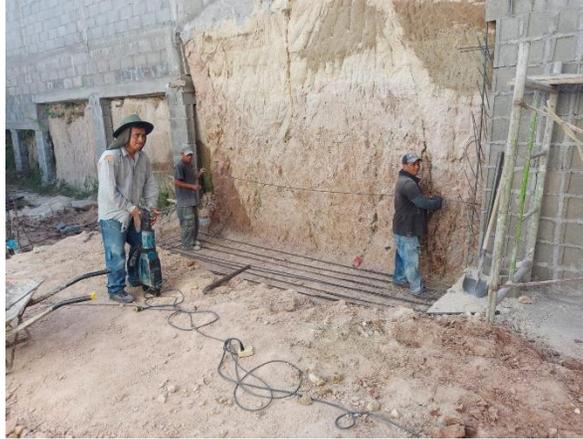
**Ilustración 56 Armado acero de refuerzo para Zapata corrida**

Se realizó el armado del acero de refuerzo para la zapata corrida correspondiente a la segunda etapa del muro de contención, que constó de la colocación horizontal de 20 varillas de 1/2" y de forma vertical se utilizó varilla #5.

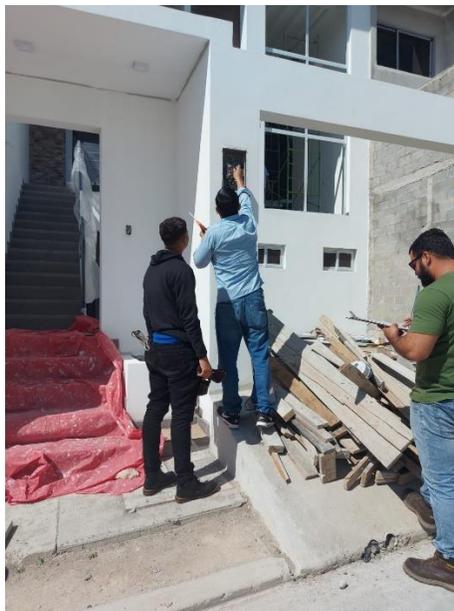
**Ilustración 57 Colocación contador de energía**

Se calcularon las cantidades de obra correspondiente a la parte eléctrica, donde se midieron los metros lineales para la acometida, se obtuvo un valor de 12.40 ML desde la base hasta el panel y 7 ML desde la base hasta la caja de registro. Cada uno de estos valores se multiplicaron por 3 debido a que cuentan con dos líneas de carga viva y una línea neutra. Posteriormente se solicitó la colocación del contador a la Empresa Energía Honduras (EEH).

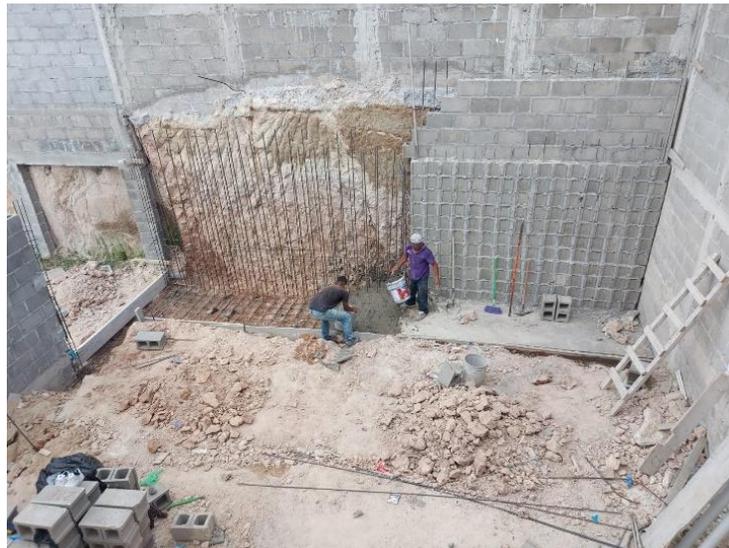
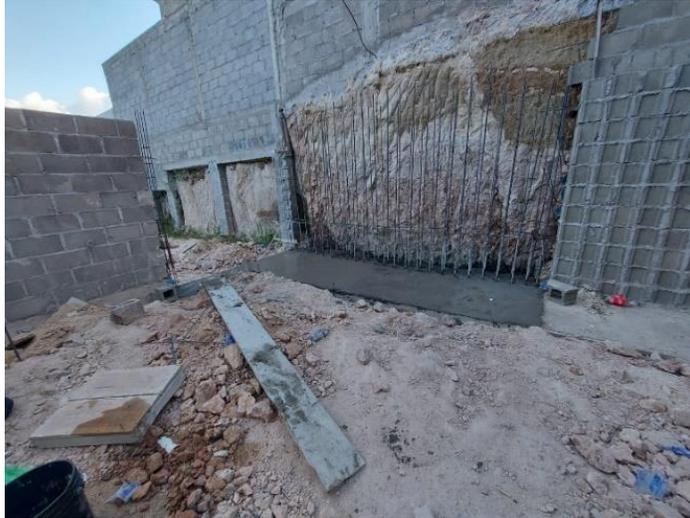
**Ilustración 61 Fundición zapata corrida**

Se realizó la fundición de la segunda etapa de la zapata corrida, se elaboró el armado del castillo para la pared de cierre en la parte posterior de la vivienda.

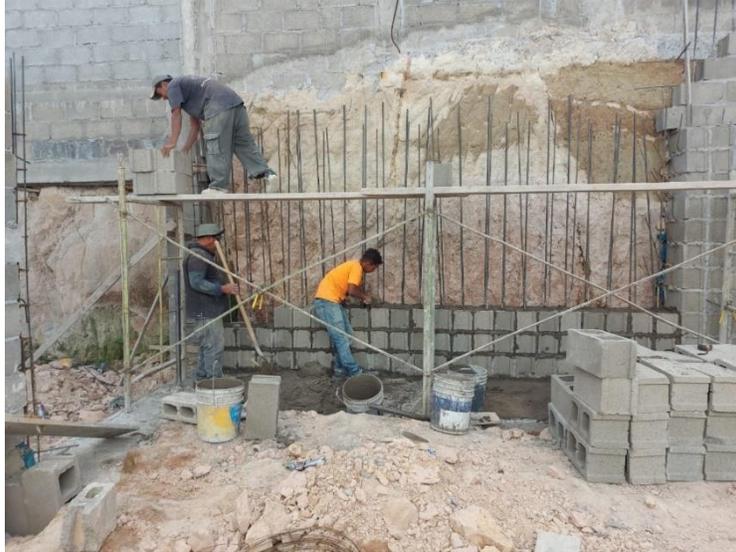
**Ilustración 64 Pegado bloque de 8" muro de contención**

Se realizó el levantamiento de la segunda etapa del muro de contención que constó de 6 hiladas de bloque de 8", y se realizó el repello de la primera etapa.

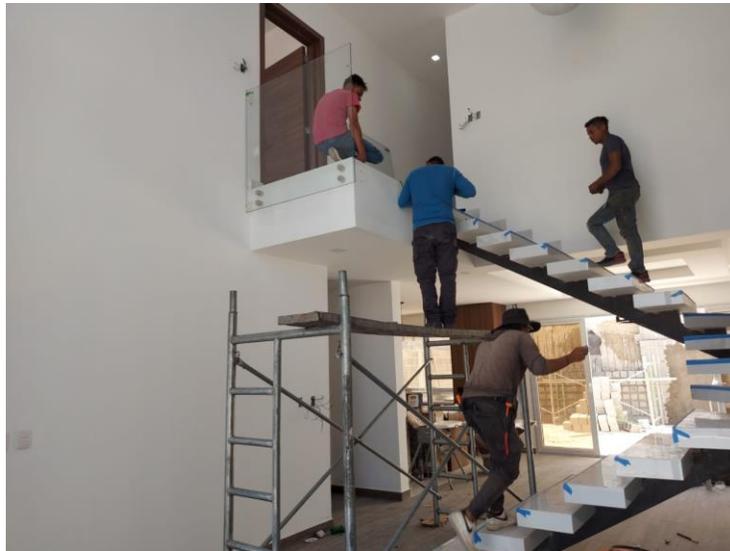
**Ilustración 65 Colocación vidrio templado en gradas**

Se colocó la primera etapa del vidrio templado para las escaleras interiores, se utilizaron tornillos de 3" y 4".

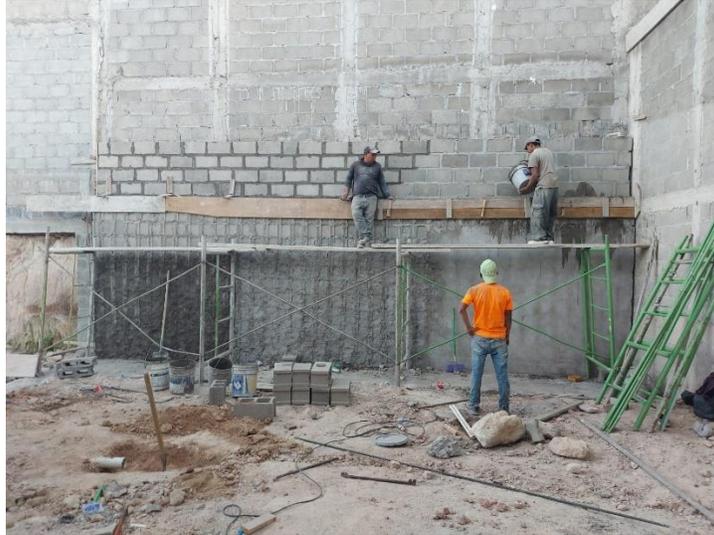
**Ilustración 70 Encofrado de solera**

Se realizó el encofrado de la solera para la parte superior del muro de contención utilizando madera de pino, clavos de 2 1/2" y clavos de acero, posteriormente se realizó la fundición.

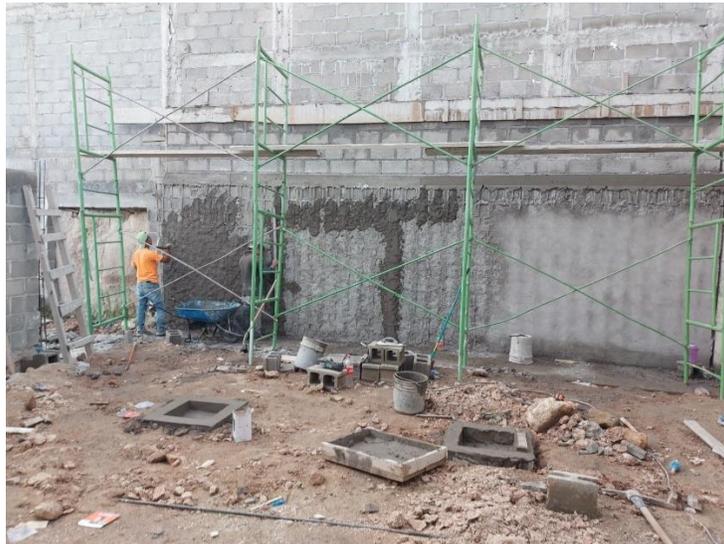
**Ilustración 71 Repello muro de contención**

Finalizada la fundición de las soleras y el levantamiento total del muro de contención, se realizó el repello mediante mezcla de mortero (arena, agua y cemento).

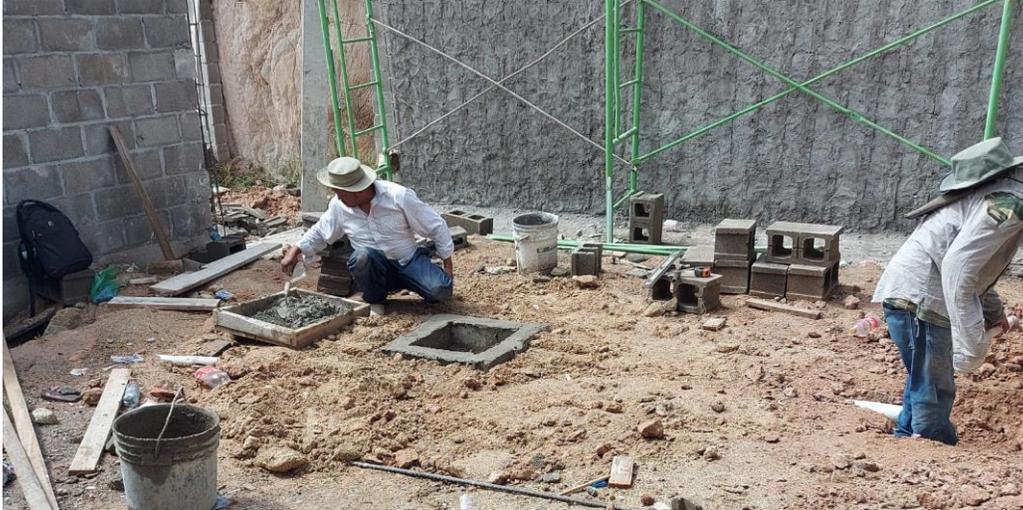
**Ilustración 72 Cajas para aguas lluvias**

La siguiente actividad del día consistió en la elaboración de dos cajas de aguas para aguas lluvias en la parte central del área social de la vivienda las que se les dieron dimensiones de 0.41 cm por lado y se utilizó bloque de 4".

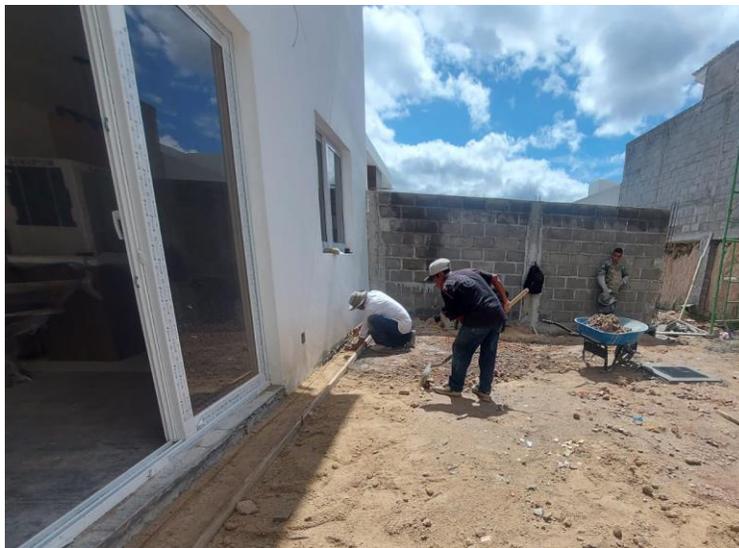
**Ilustración 73 Encofrado de acera**

Se realizó la colocación del acero de refuerzo para la acera correspondiente al área social de la vivienda, posteriormente se realizó el encofrado y fundición. La acera posee dimensiones de 8.50 m x 0.25m.

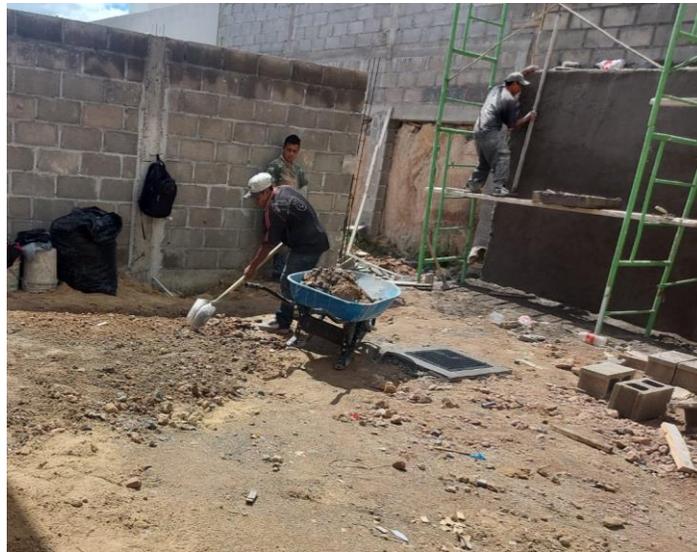
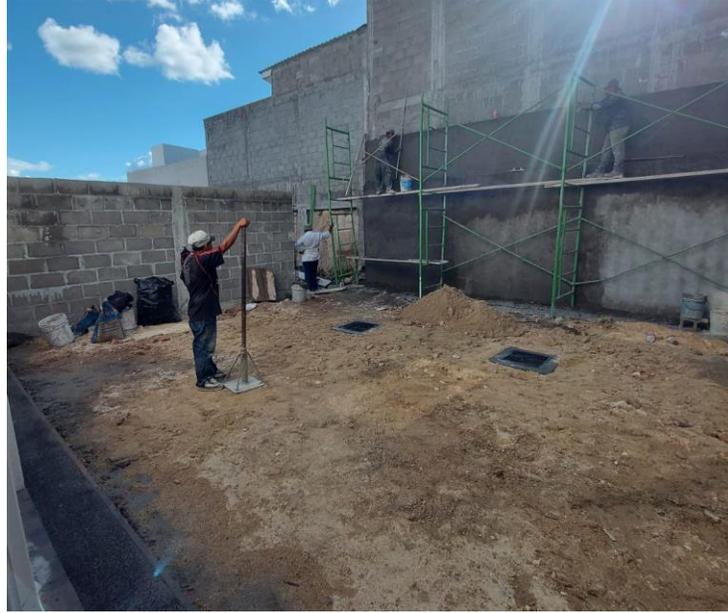
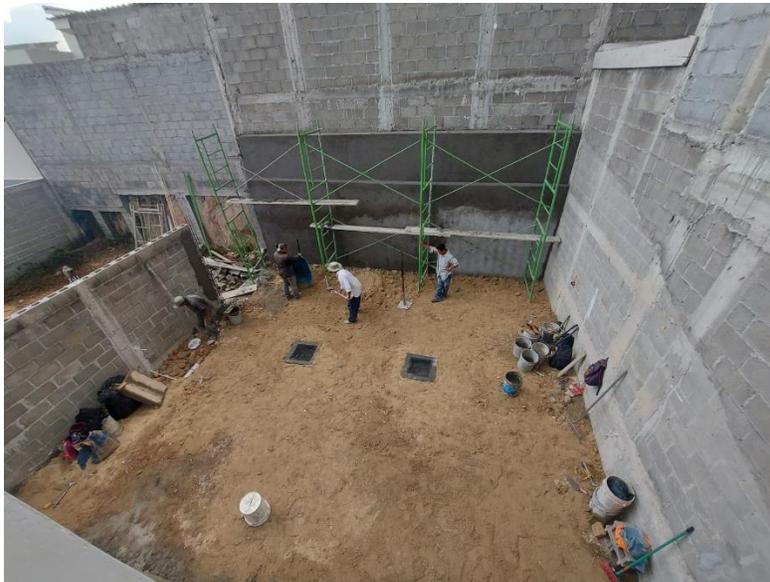
**Ilustración 76 Compactación material de relleno utilizando apisonador manual**

Se colocó el material de relleno para posteriormente realizar la compactación del terreno utilizando un apisonador manual.

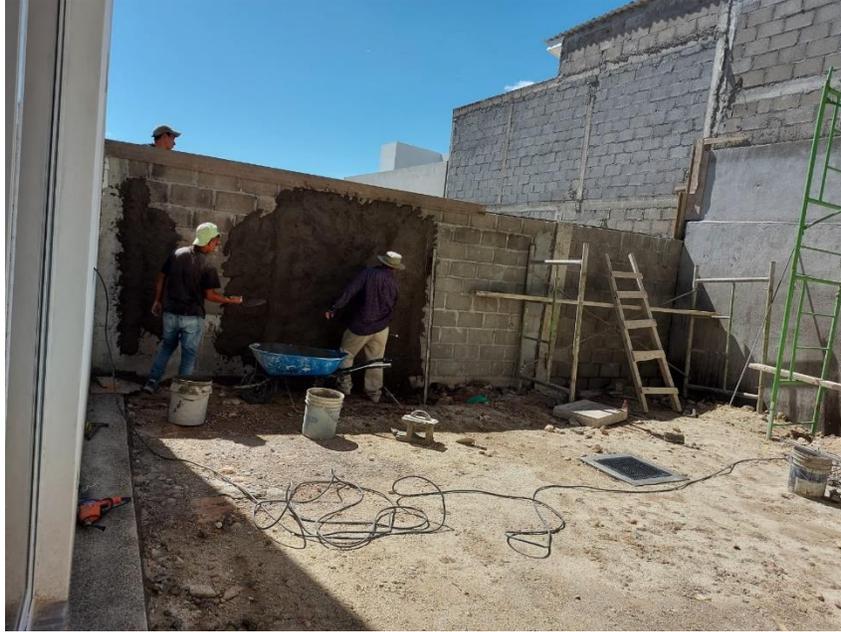
**Ilustración 78 Repello pared lateral interior Cipreses #20**

La primera actividad del día fue el repello del muro lateral interior en el área social de la vivienda que posee las dimensiones 8 metros de ancho por 2.40 metros de altura.

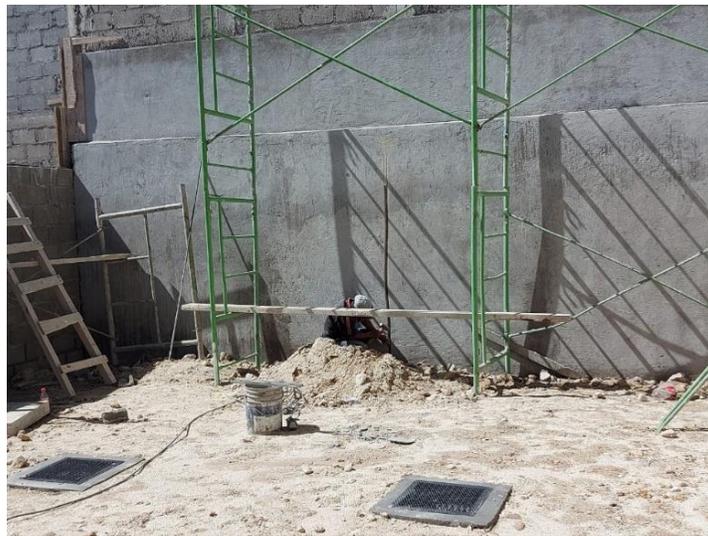
**Ilustración 79 Ranura para ducto eléctrico Villa los Cipreses, lote # 20**

Se realizó una ranura de 0.05 metros de ancho por 2.40 metros de altura de forma vertical en el muro posterior del área social de la vivienda para la colocación del ducto donde se colocará la lámpara principal.

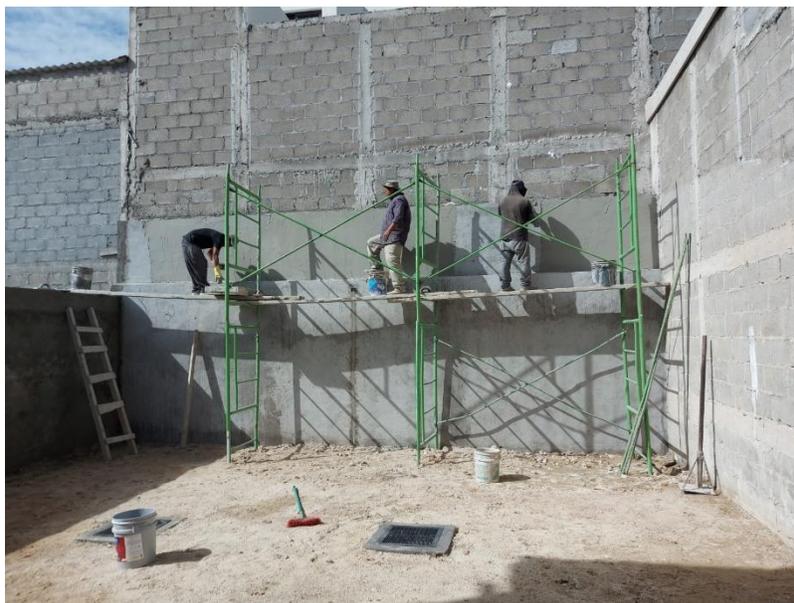
**Ilustración 81 Pulido parte superior muro de contención Cipreses #20**

La primera actividad consistió en la supervisión del pulido a la parte superior del muro de contención con dimensiones de 8.50 metros de ancho por 1.30 metros de altura, se utilizaron cuatro bolsas de pulido súper capa, posteriormente se realizó el pulido para las partes restantes del muro y de la pared lateral. Para el pulido se le brindaron acabados mediante el uso de esponja.

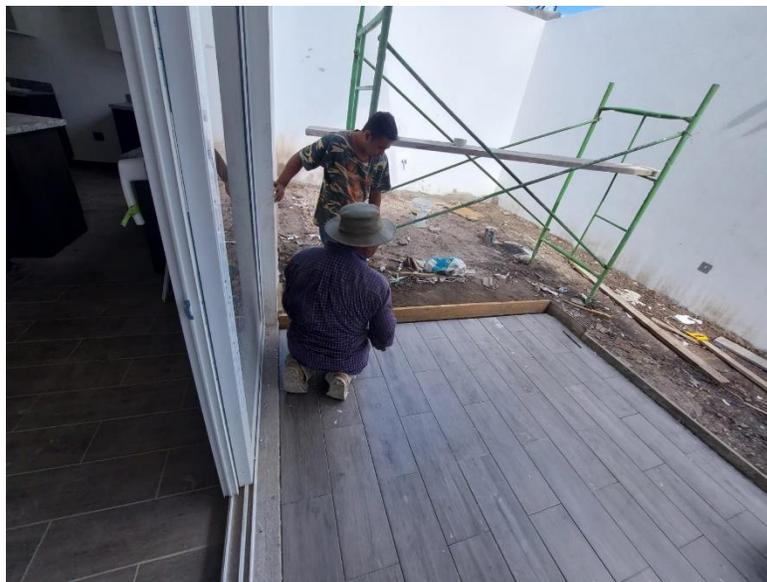
**Ilustración 89 Encofrado para fundición de bordillo Villa los Naranjos, lote # 07**

Se realizó una visita a la vivienda en la villa los Naranjos lote #7, para supervisar la etapa de acabados, posteriormente se realizó el encofrado para el bordillo del área que social que constó de la colocación de mezcla a base de cemento y grava para  $6m^2$  .

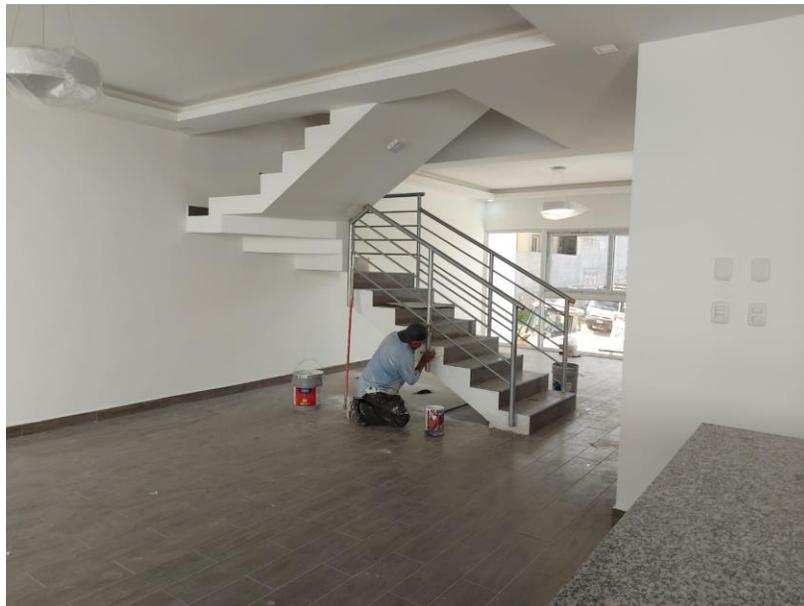
**Ilustración 91 Colocación de masilla para acabados de pintura Villa los Naranjos, lote # 07**

Mediante la supervisión se notó que hacían falta retoques de pintura, por lo tanto, se realizó el resane con masilla y posteriormente se pintó con pintura blanco colonial.

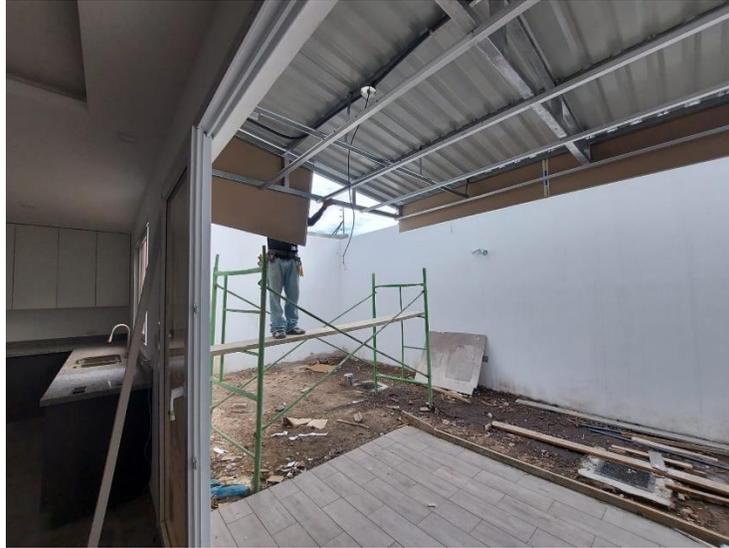
**Ilustración 92 Colocación tabla yeso en área social, Villa los Naranjos # 07**

Se colocó la tabla yeso en el área social que constó de 2.40 metros de ancho y 4.20 metros de largo, se utilizó tabla yeso para exteriores dengla.

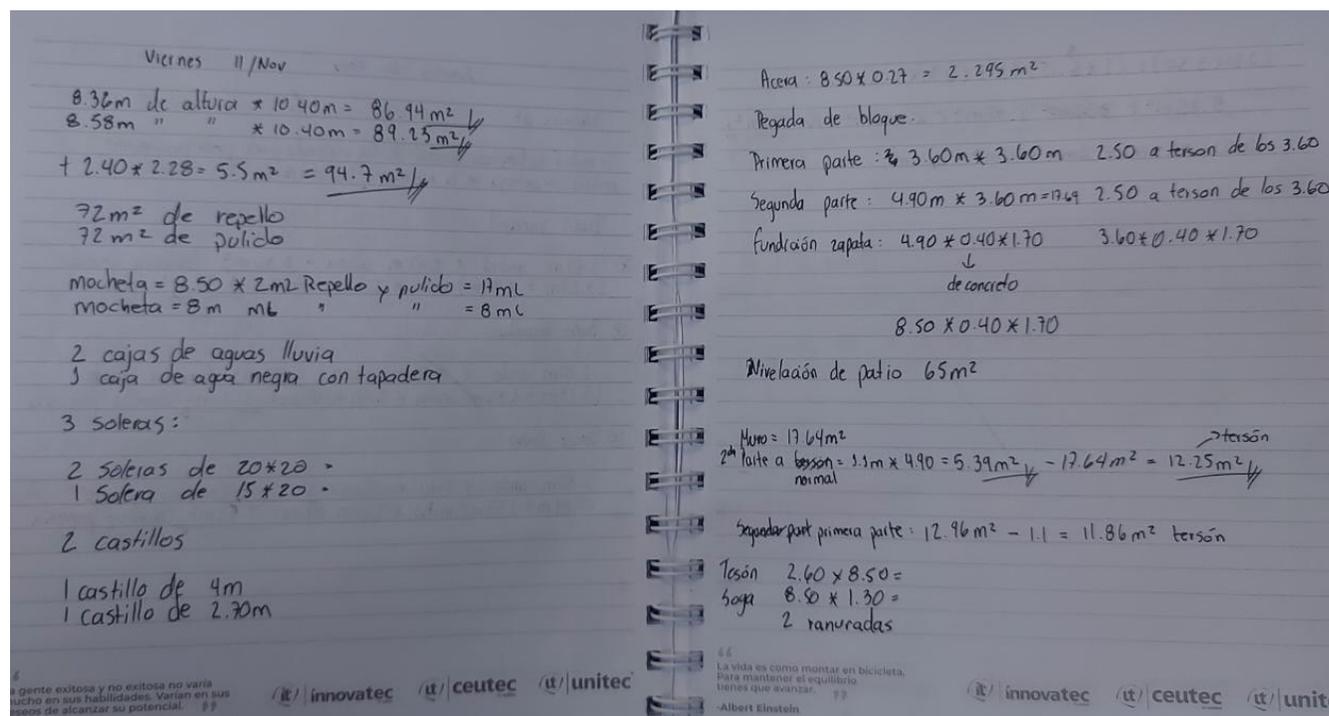
**Ilustración 95 Cálculo cantidades obra, Villa los Cipreses, lote # 20**

Se realizó la medición de las soleras, los m<sup>2</sup> de repello y pulido, las cajas para aguas lluvias, zapata corrida y castillos para la pared de cierre.

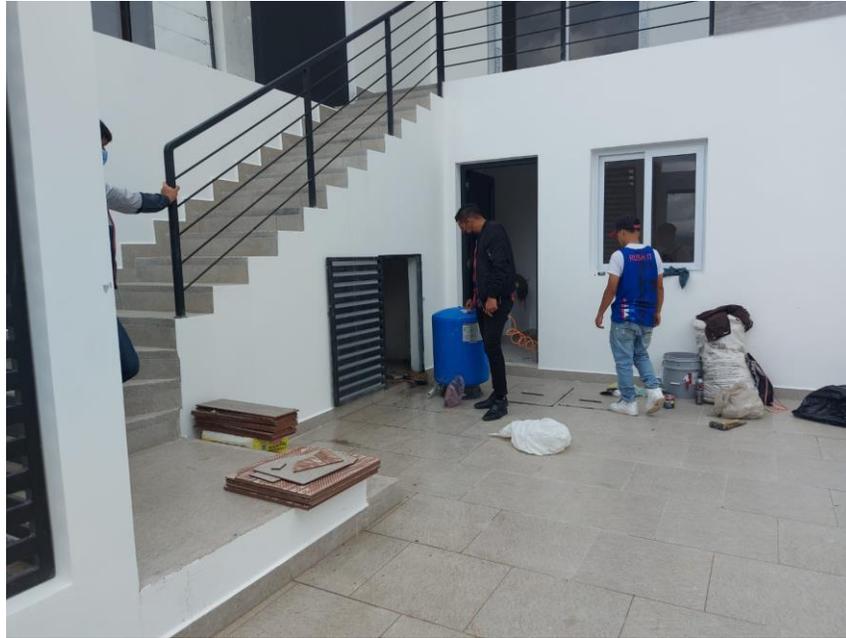
**Ilustración 96 Verificación de presiones en tuberías, Villa los Naranjos, lote # 07**

La primera actividad del día fue la supervisión de las pruebas de aguas que se realizan haciendo uso de una bomba que sirve para medir las presiones generadas en cada tubería y así determinar si existe algún riesgo de fuga o si están trabajando correctamente.

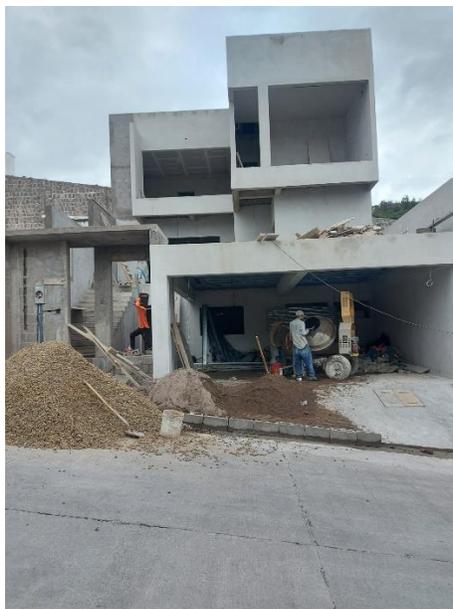
**Ilustración 101 Vivienda Villa los Naranjos, lote # 10**

El alumno Alejandro Meléndez Cantarero por instrucciones de la ingeniera Cinthya Virginia Zúniga, posteriormente a la entrega de la vivienda en villa los Cipreses #20, fue asignado a una nueva vivienda ubicada en la Res. El Sauce en la villa los Naranjos Lote #10. Esta vivienda está pronta a entrar en etapa de acabados.

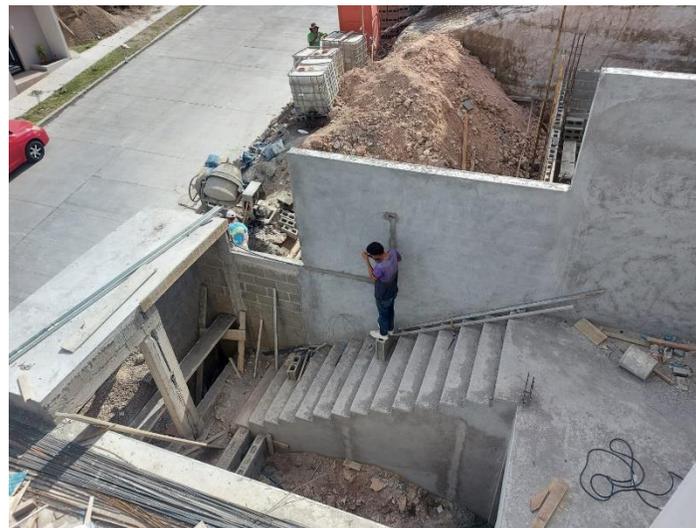
**Ilustración 103** Repello en vivienda Villa los Naranjos, lote # 10

Se realizó el ranurado de una pared de bloque para la colocación de los ductos eléctricos, posteriormente se realizó el repello de la pared por completo a la espera de realizar el pulida de ella.

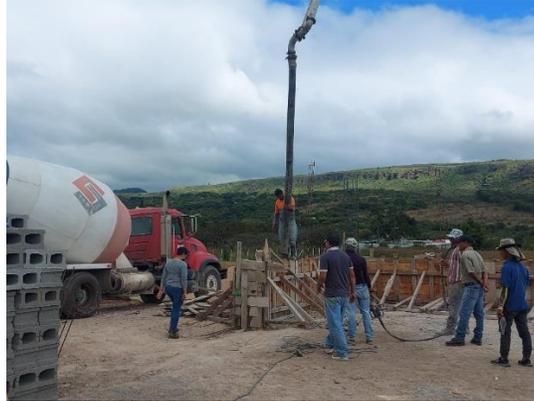
**Ilustración 104 Fundición de tensoras**

Por instrucciones de la ingeniera supervisora se realizó la visita a la construcción de la bodega que se está ejecutando en la aldea la Tapida, se supervisó el encofrado para posteriormente realizar la fundición de las tensoras utilizando concreto de 4,000 Psi.

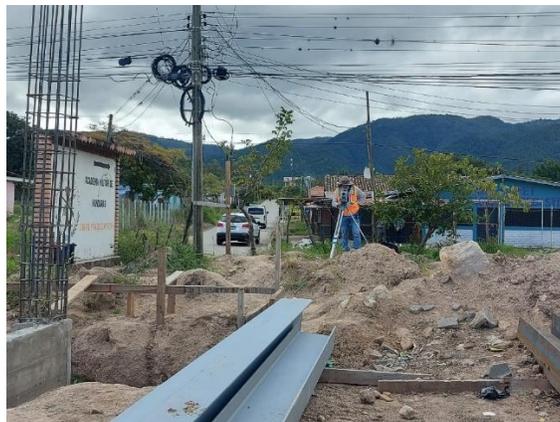
**Ilustración 105 Topografía en aldea las Tapidas**

Se realizó una nueva visita a la construcción de la bodega, donde la principal actividad fue la supervisión del marcaje de ejes utilizando el teodolito, esto se realizó con el fin de marcar el punto medio de los ejes donde se colocará la placa para posteriormente colocar el perfil metálico.

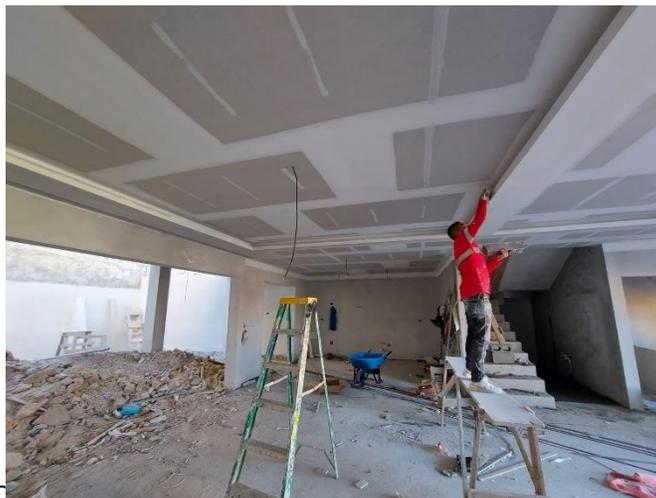
**Ilustración 107 Acabados de masilla para tabla yeso**

El jueves 24 de noviembre se realizaron los detalles correspondientes a la tabla yeso del techo, tanto para el primer nivel y el segundo nivel, donde se colocaron los rieles que sirven como armado de refuerzo.

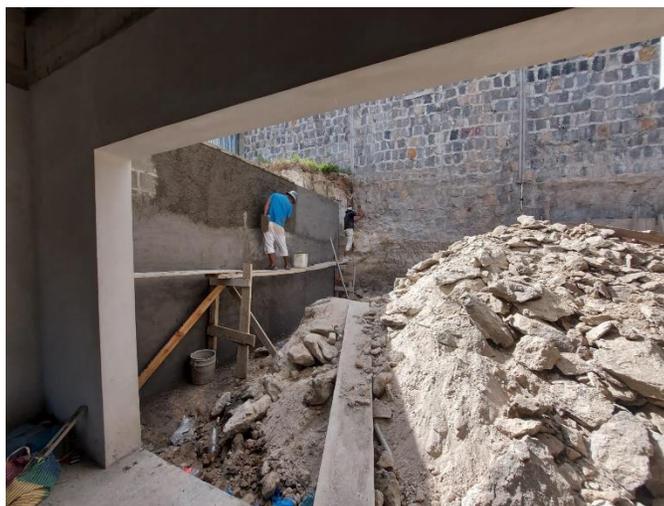
**Ilustración 108 Repello paredes posteriores vivienda villa los Naranjos**

La siguiente actividad consistió en el repello de las ranuras realizadas para la colocación de los ductos eléctricos y posteriormente se utilizó el pulido de la pared.

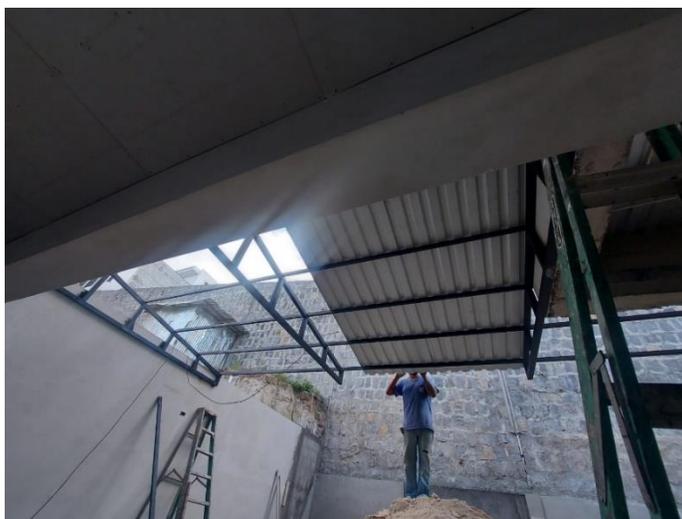
**Ilustración 109 Armado de refuerzo para techo**

Se realizó la supervisión del armado para el techo ubicado en la parte posterior de la vivienda que servirá como área social, se utilizó tubo estructural 2x6, anclada con pernos expansores metálicos.

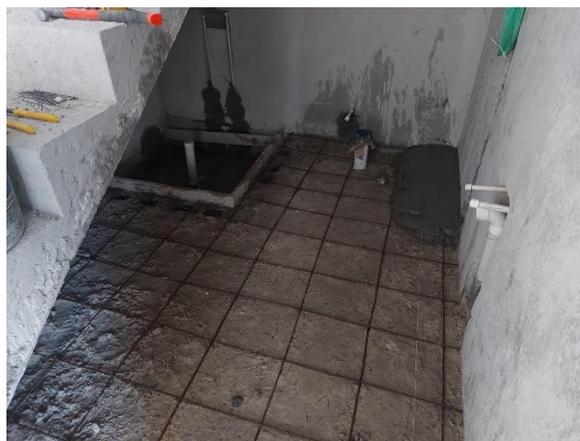
**Ilustración 110 Colocación de malla electrosoldada**

Se realizó la fundición del firme de concreto en el baño del primer nivel, se determinó dejar el nivel del piso de la ducha 30 cm por debajo del nivel de piso terminado.

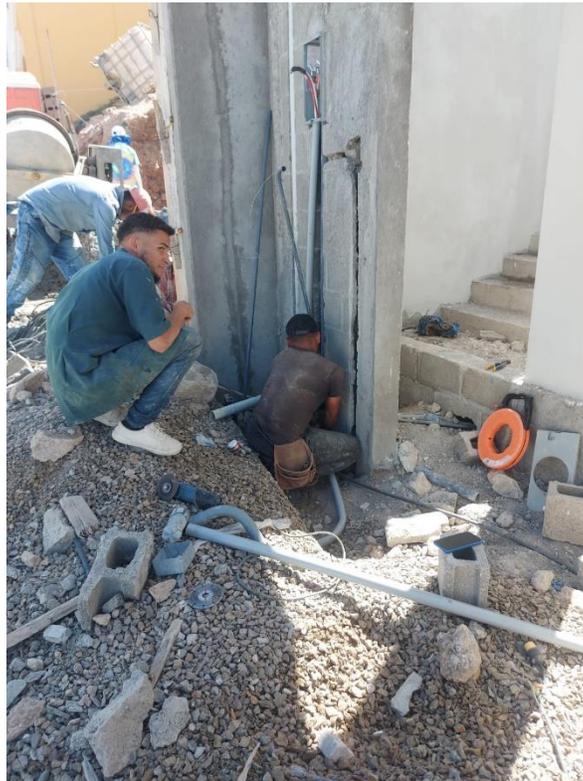
**Ilustración 112 Medición de acometida**

Se realizó la conexión de la acometida principal de la vivienda, donde se midieron los metros de cables utilizados, considerando un cable de carga viva y uno de carga neutra.

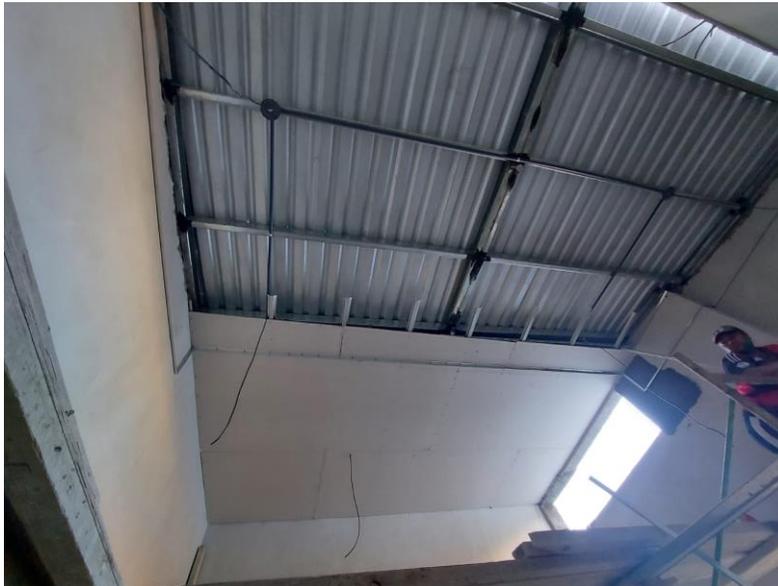
**Ilustración 113 Detalle tablayeso en cubo de gradas**

Se realizó el armado para detalles de la tabla yeso, que constó de un detalle para la luz escondida a realizarse en el cubo de gradas, se le calculó una pendiente de 3% a partir del techo plano.

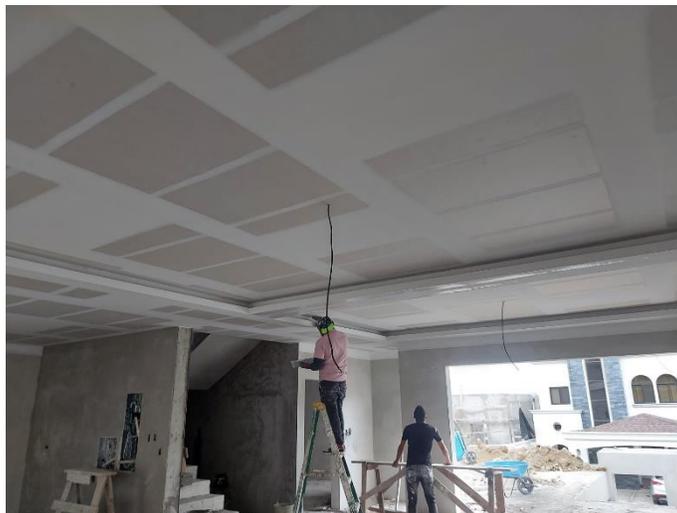
**Ilustración 114 Lijado de tablayeso primer nivel**

Se realizaron los acabados de la tabla yeso que consistió en la colocación de pasta para posteriormente realizar el lijado y pintado de la misma.

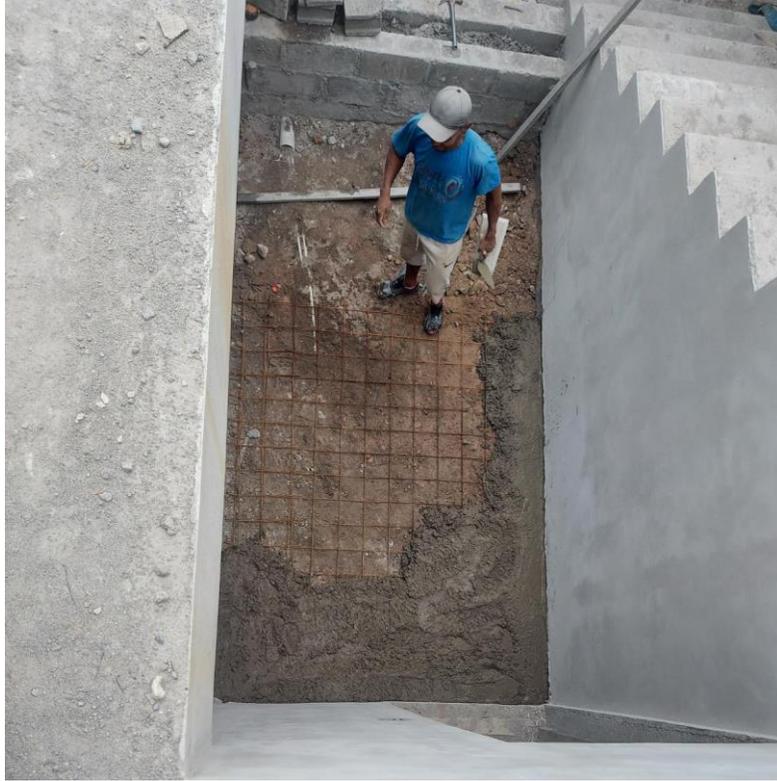
**Ilustración 115 Fundición de firme de concreto vivienda Villa los Naranjos, lote # 10**

Se colocó la malla electrosoldada que serviría como refuerzo para la fundición del firme de concreto, se le dio una pendiente de 1% para un tramo de 2 metros de ancho por 1.80 metros de largo.
