**INFORME PRÁCTICA PROFESIONAL**

**INVERSIONES Y DESARROLLOS MODERNOS (INDEMO)**

**INGENIERO CIVIL**

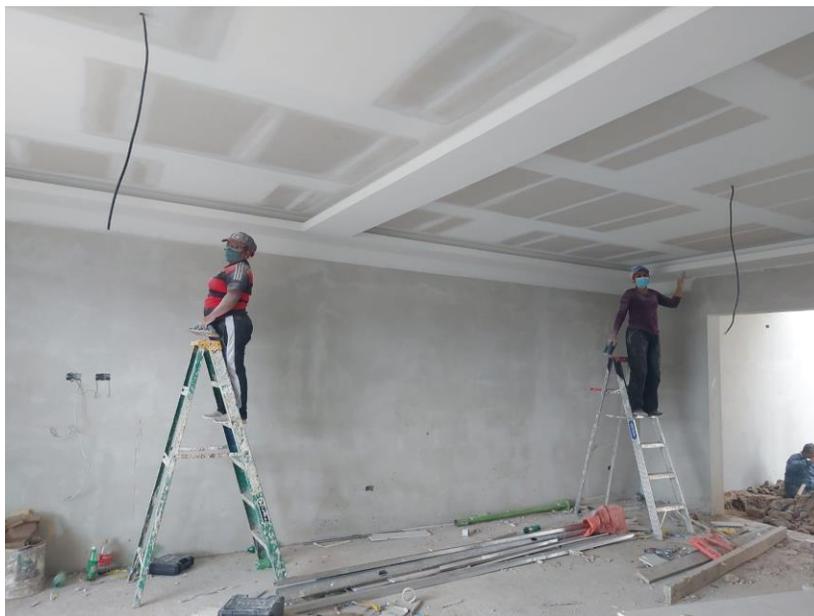
**Ilustración 116 Empastado de tablayeso primer nivel**

Otra de las actividades realizadas durante el día fue el empastado de la tabla yeso colocada en el primer nivel para posteriormente realizar el lijado de esta.

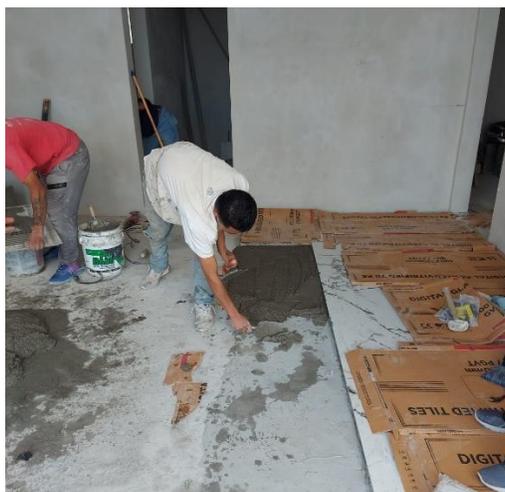
**Ilustración 117 Pegado de cerámica Villas los Naranjos, lote # 10**

El 02 de diciembre se dio inicio a la colocación de la cerámica en el segundo nivel de la vivienda, antes de realizar la colocación se determinaron los niveles de piso en cada uno de las habitaciones, al no contar con los niveles necesarios en ciertas partes de la vivienda se determinó utilizar un firme de nivelación lo que consta de colocar una capa de pegamento para cerámica, seguida de una capa de mortero sobre la capa de pegamento y por ultimo una nueva capa de pegamento sobre el mortero, esto se realizó para cumplir con el rendimiento adecuado del material.

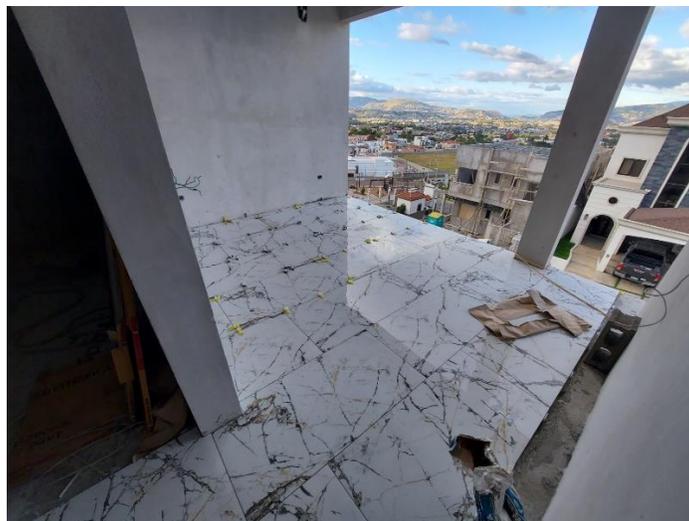
**Ilustración 119 Pegado de cerámica cuarto Junior**

Este día se continuo con las actividades correspondientes al pegado de cerámica en el segundo nivel de la vivienda, se realizaron los detalles de pegado de molduras con cerámica de porcelanato, de aproximadamente 0.60 m de largo y 0.10 m de ancho, adicionalmente se pegó el enchapa para las paredes de los baños utilizando cerámica de porcelanato.

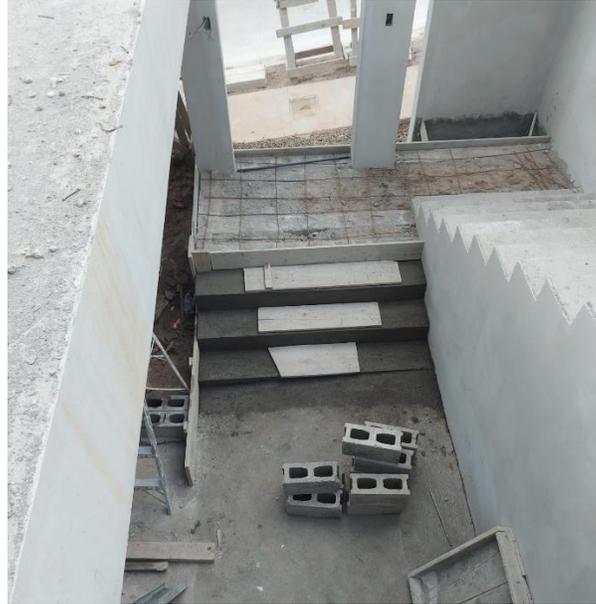
**Ilustración 121 fundición gradas exteriores**

La siguiente actividad del día constó de la fundición de las gradas exteriores de la vivienda, con dimensiones para la huella de 0.40 m y contrahuella de 0.175 m.

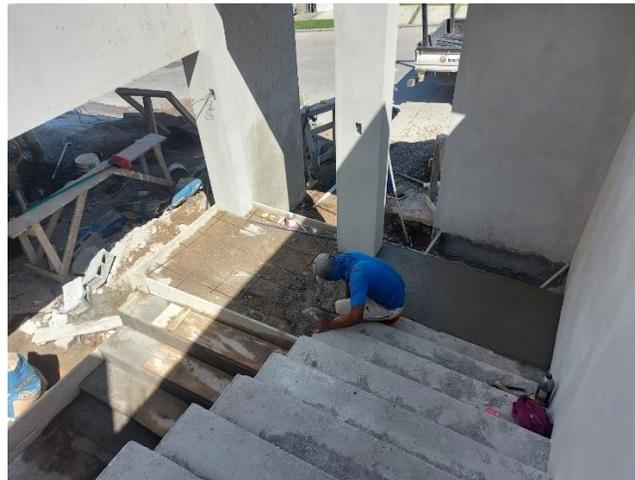
**Ilustración 122 Fundición firme de concreto gradas exteriores**

La primera actividad del día se basó en la colocación de la malla electrosoldada para la posterior fundición del firme de concreto con 10 cm de espesor correspondiente al descanso de las gradas exteriores de la vivienda.

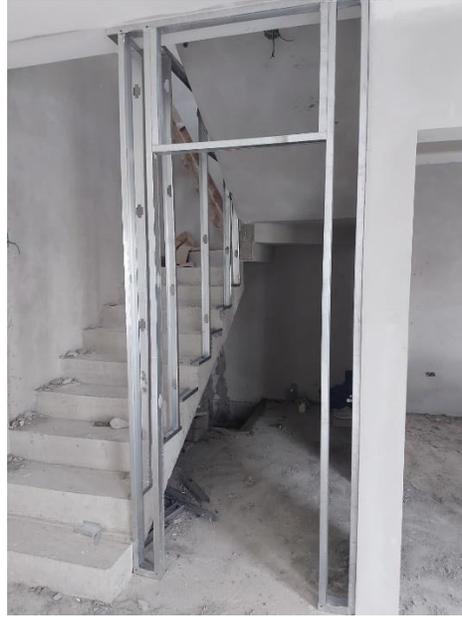
**Ilustración 123 Armado de pared de tabla yeso**

La siguiente actividad del día fue el armado de material de refuerzo para la pared de tabla yeso correspondiente al baño del primer nivel, se utilizó material de tabla yeso por fines estéticos, el grosor de la pared es de 10 cm en la parte lateral y de 15 cm para la parte frontal.

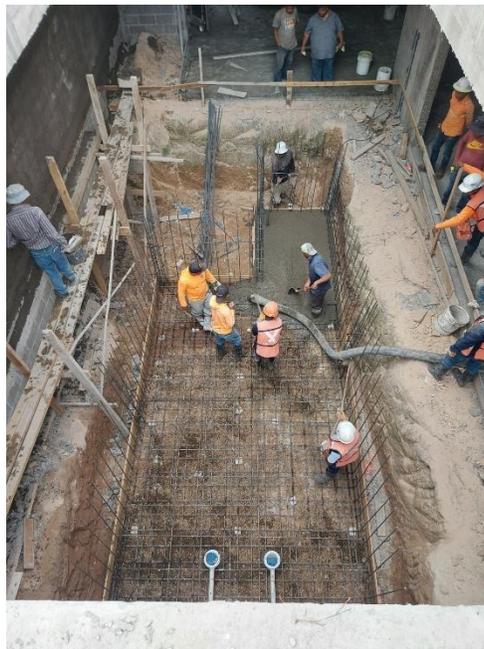
**Ilustración 124 Fundición firme de concreto para piscina**

Se realizó el armado de refuerzo para la fundición del firme de concreto para la piscina donde se utilizó concreto de 4,000 Psi, se utilizó un vibro compactador manual para la eficaz adherencia.

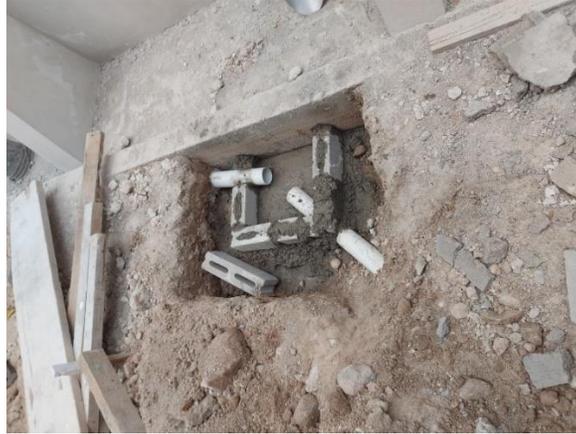
**Ilustración 125 Cajas para aguas lluvias**

Adicionalmente se realizaron las cajas para aguas lluvias, colocadas en la parte posterior de la vivienda específicamente en el área social, las cajas se elaboraron utilizando bloque de 4" con dimensiones de 0.16 m<sup>2</sup>.

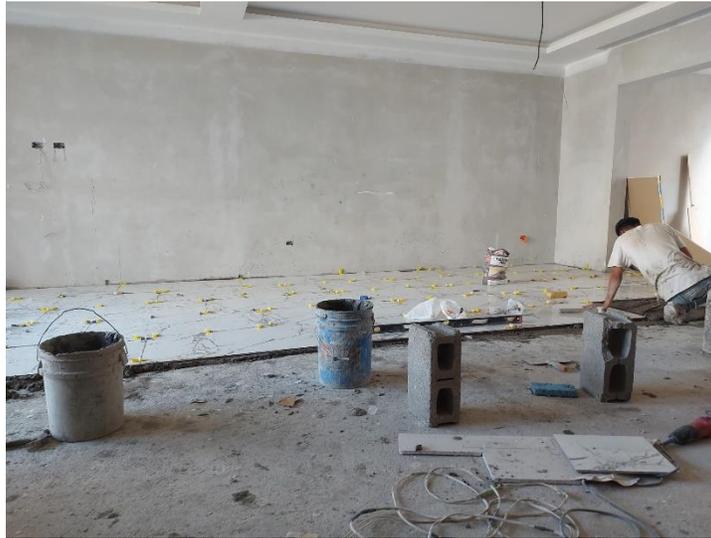
**Ilustración 126 Pegado de cerámica primer nivel**

Este día se continuo con las actividades correspondientes al pegado de cerámica en el primer nivel de la vivienda utilizando piezas de 1.20 m de largo por 0.60 m de ancho, se realizaron los detalles de pegado de molduras con cerámica de porcelanato.

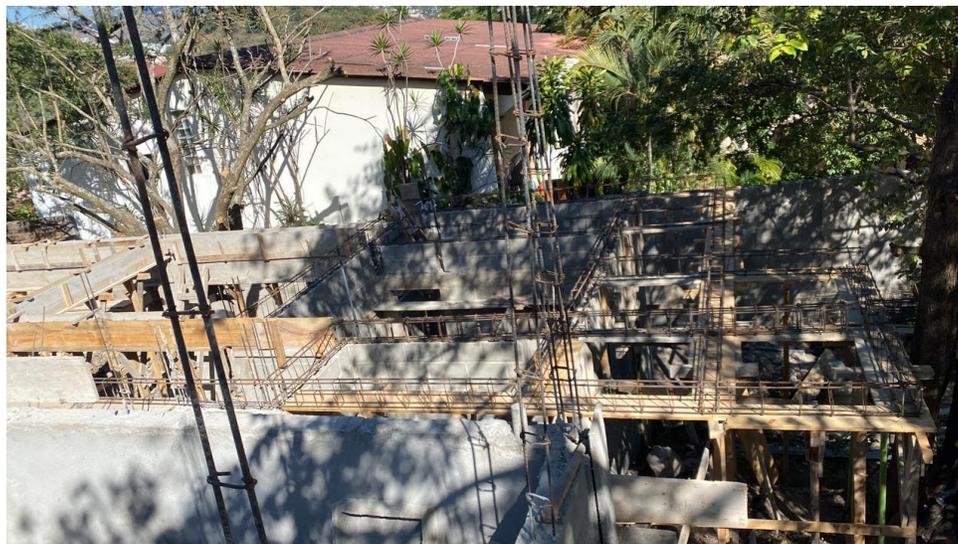
**Ilustración 129 Armado de refuerzo para vigas**

La principal actividad del día consistió en la finalización del armado de refuerzo utilizando varillas de 5/8" para las vigas, posteriormente se realizó el encofrado de las vigas y se realizó la fundición de estas utilizando concreto de 4,000 Psi.

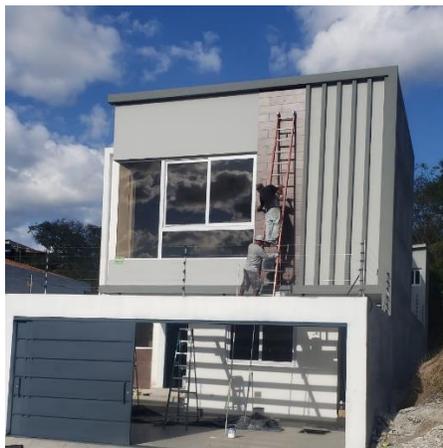
**Ilustración 130 Detalles de fachada con tablayeso**

Este día por instrucciones de la ingeniera supervisora se realizó la visita a la vivienda ubicada en la Villa las Orquídeas, lote # 08| para la supervisión de la etapa de acabados para la tablayeso y cerámica, la actividad consistió en el lijado de los detalles para posteriormente colocar la pintura.

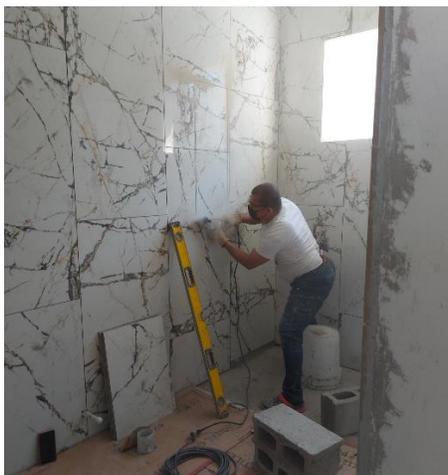
**Ilustración 131 Detalles de cerámica para paredes de baños**

Otra de las actividades realizada este día fue el pegado de la cerámica en el interior de la vivienda, incluyendo las paredes de los baños y se inició con el pegado de cerámica para exteriores.

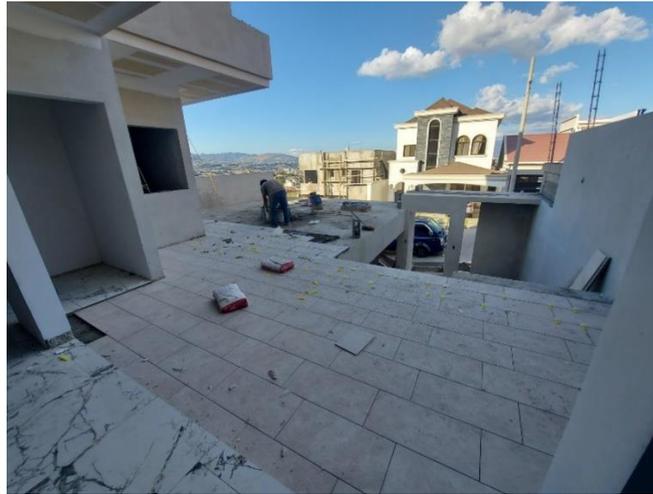
**Ilustración 133 Pegado de cerámica en losa**

El viernes 16 de diciembre la principal actividad realizada fue la continuación del pegado de cerámica para exteriores, donde se utilizaron piezas de 60 cm x 30 cm, utilizando el método de pegado a cada tercio.

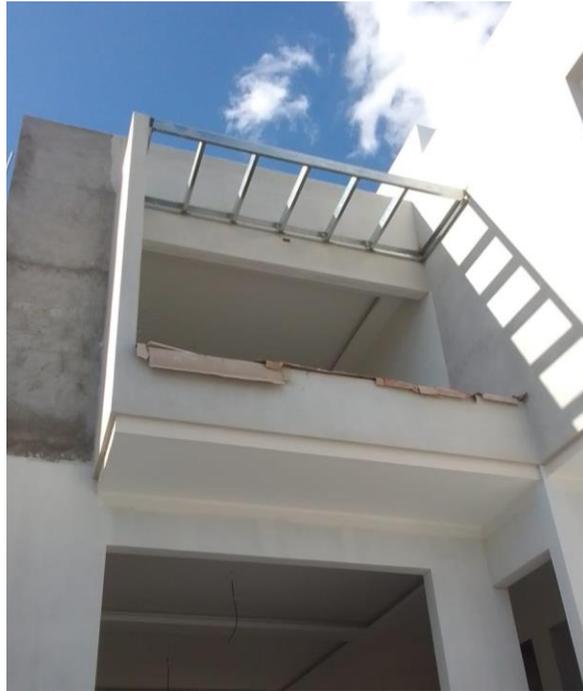
**Ilustración 135 Armado de techo para balcón**

Se continuo la etapa de pegado de cerámica restante en el interior de la vivienda, de igual forma se realizó el armado para el techo del balcón del cuarto principal, posteriormente sería forrado con el material denominado dengla.

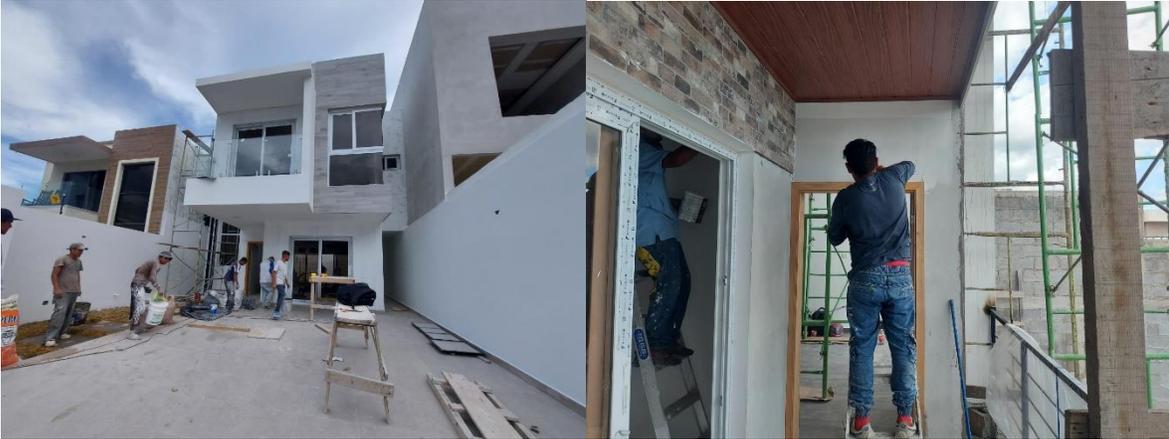
<b>Actividades Principales</b>	
1. Segunda capa de sellador para tabla yeso.	
2. Recorrido general por las viviendas.	
3. Continuación pintado interior y exterior.

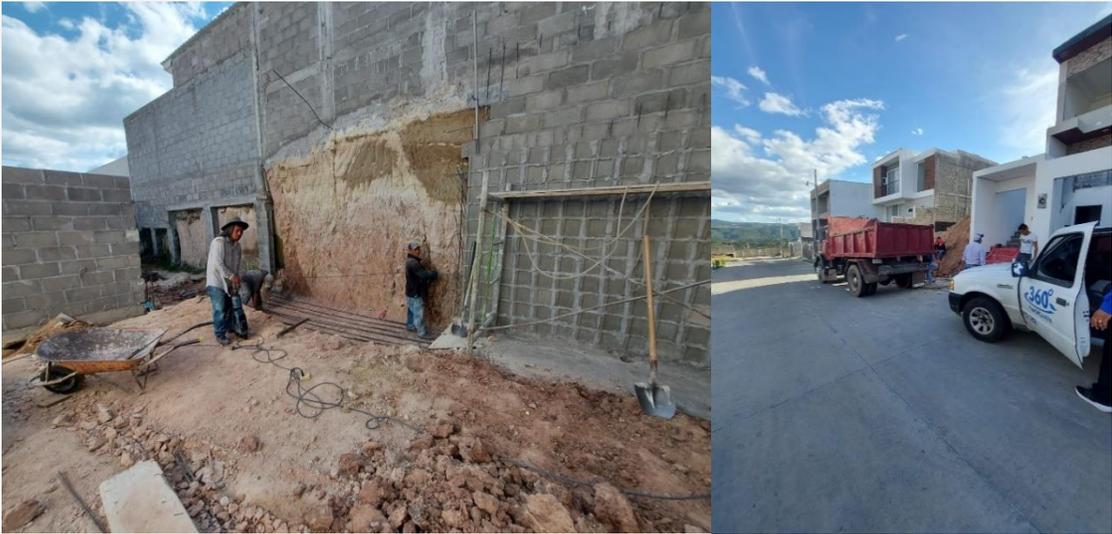
<b>Actividades Principales</b>	
1. Armado de acero.	
2. Cálculo cantidades obra parte eléctrica.	
3. Acarreo de desperdicios.	
4. Pintado de la tabla yeso del techo.

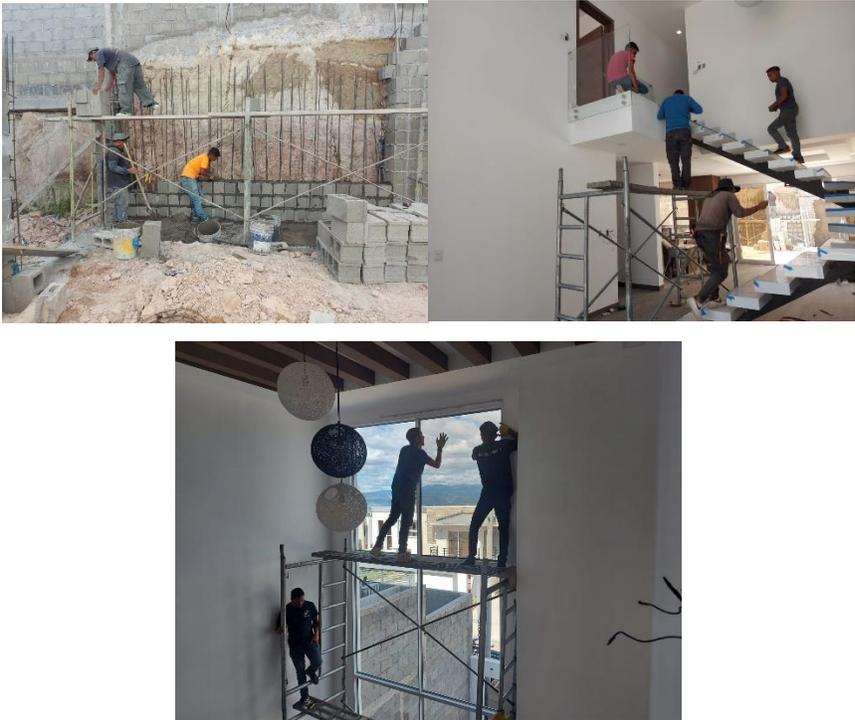
<b>Actividades Principales</b>	
1. Colocación de ventanal.	
2. Colocación primera etapa de vidrio templado en escaleras interiores.	
3. Levantamiento primeras 6 hiladas de bloque de 8".

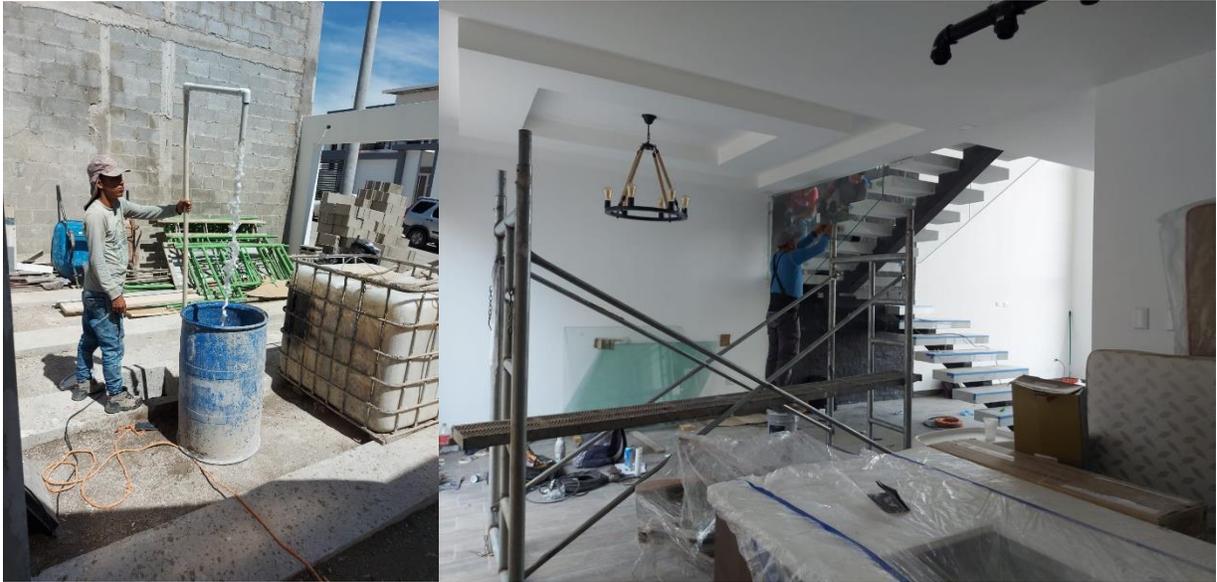
<b>Actividades Principales</b>	
1. Colocación tercera etapa de vidrio templado en escaleras interiores.	
2. Levantamiento segunda parte de hiladas de bloque de 8”.	
3. Lavado interno de la cisterna.

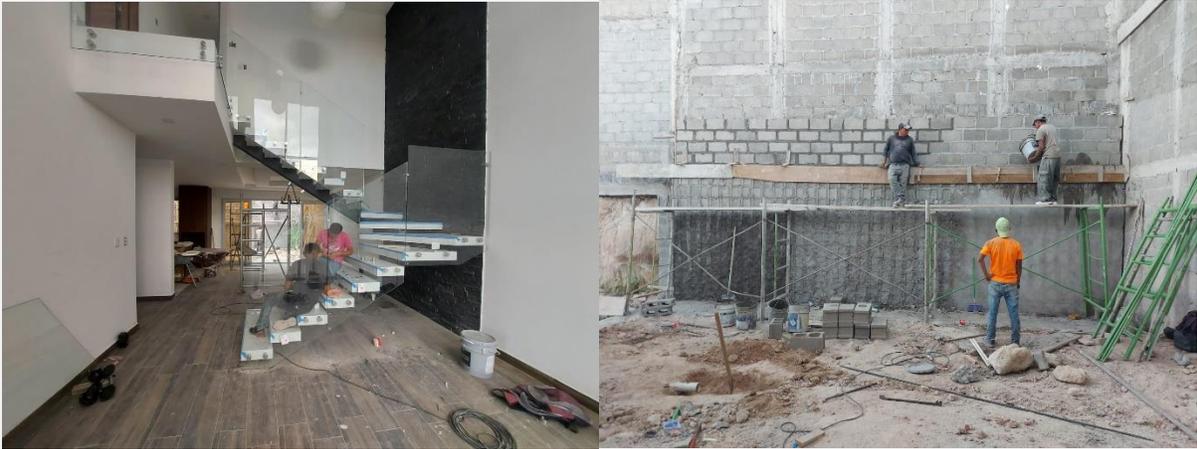
<b>Actividades Principales</b>	
1. Colocación tercera etapa de vidrio templado en escaleras interiores.	
2. Levantamiento última etapa de hiladas de bloque de 8”.	
3. Revisión general de la parte eléctrica.	
4. Encofrado y fundición de solera.

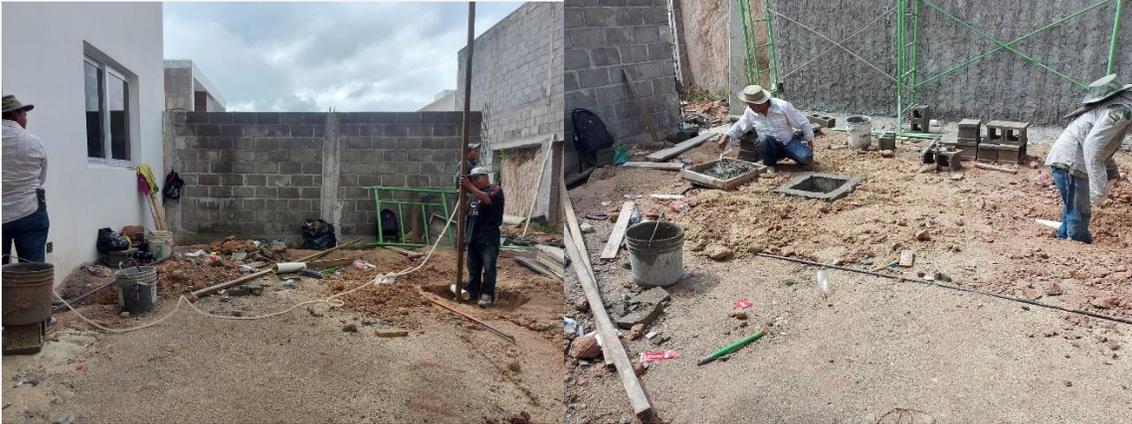
<b>Actividades Principales</b>	
1. Encofrado y fundición de solera.	
2. Elaboración de cajas para aguas lluvias.

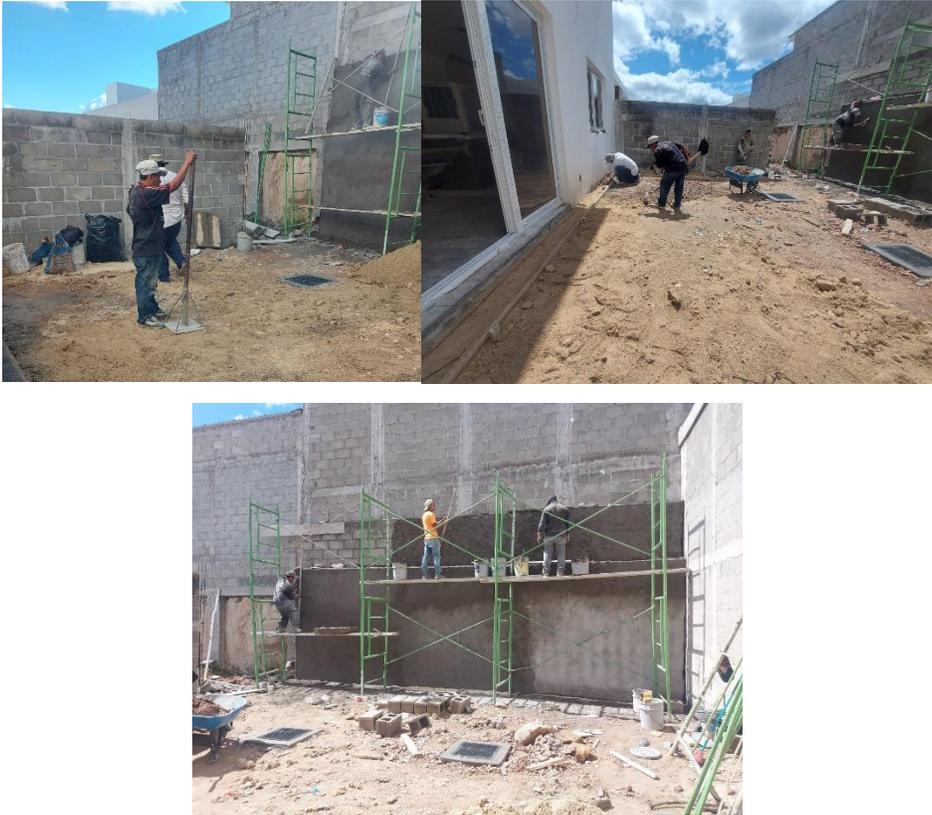
<b>Actividades Principales</b>	
1. Colocación de material selecto para compactación.	
2. Finalización de repello para muro de contención.	
3. Encofrado y fundición de acera.

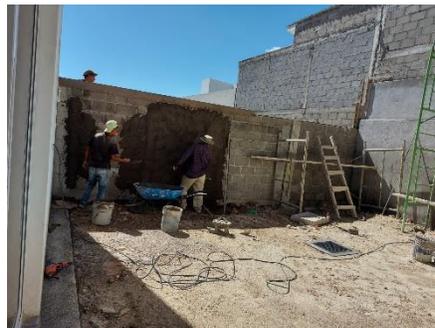
1. Ranurado para colocación de ductos eléctricos.
2. Repello de pared lateral.
3. Cálculo de cantidades de obras para cerámica.

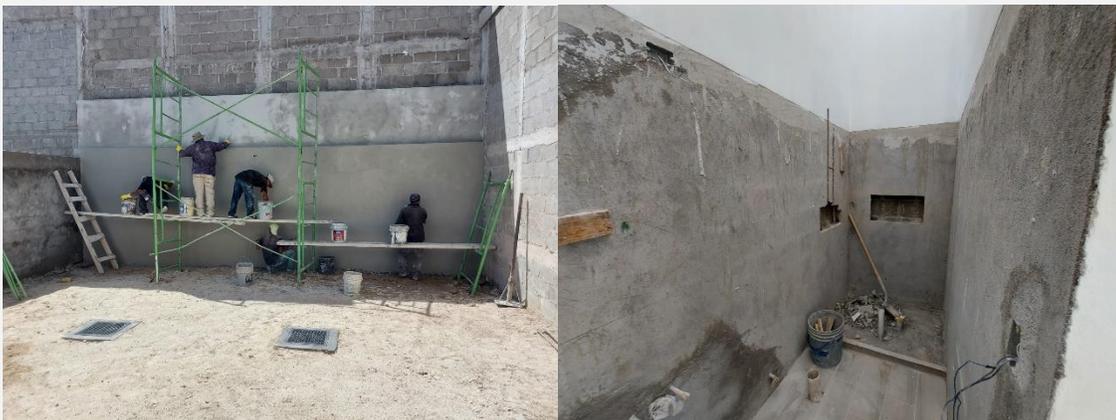
<b>Actividades Principales</b>	
1. Pulido para paredes del área social.	
2. Inicio de acabados para cerámica en baños.

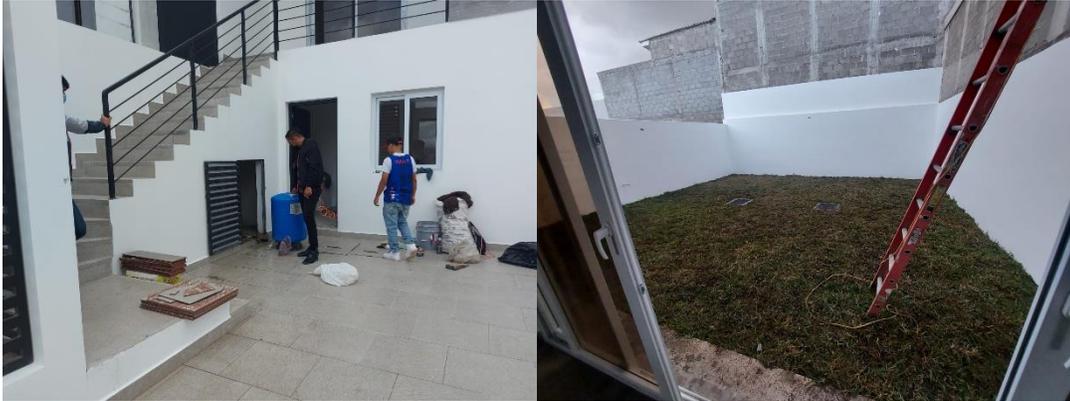
<b>Actividades Principales</b>	
1. Visita y supervisión a vivienda Villa los Naranjos lote #07.	
2. Pruebas de presión en las tuberías para agua potable.	
3. Colocación grama para área social.

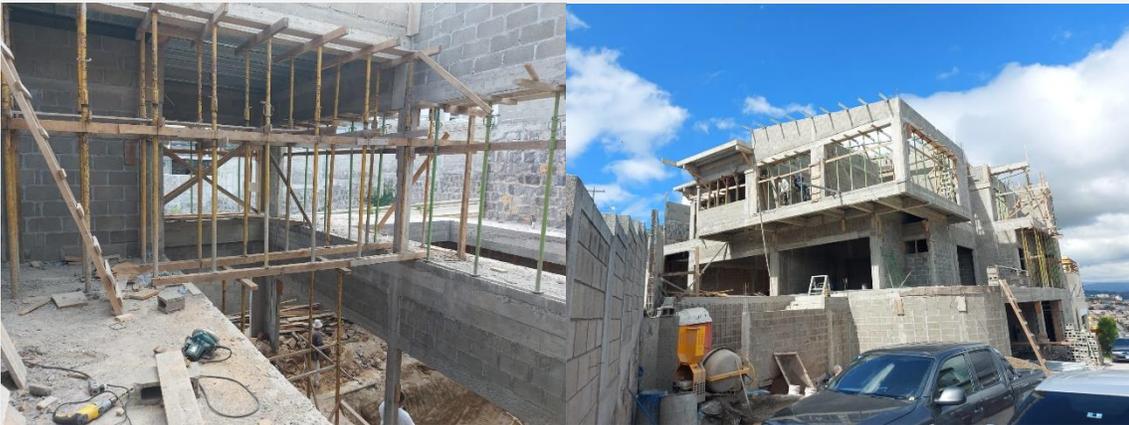
<b>Actividades Principales</b>	
1. Visita y supervisión a vivienda Villa los Naranjos lote #17.	
2. Armado de encofrado para fundición de vigas.

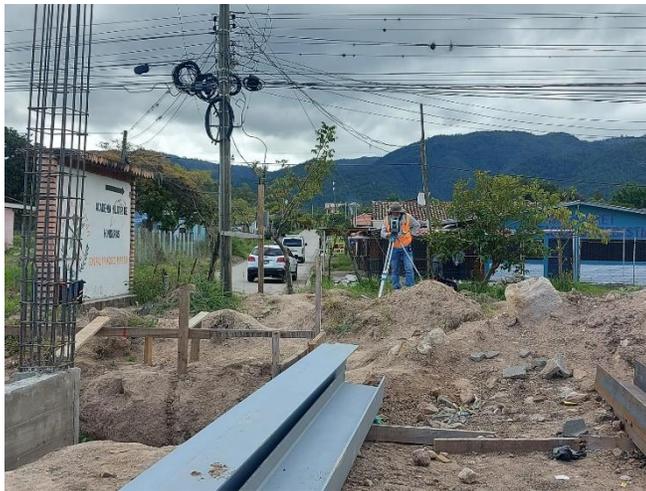
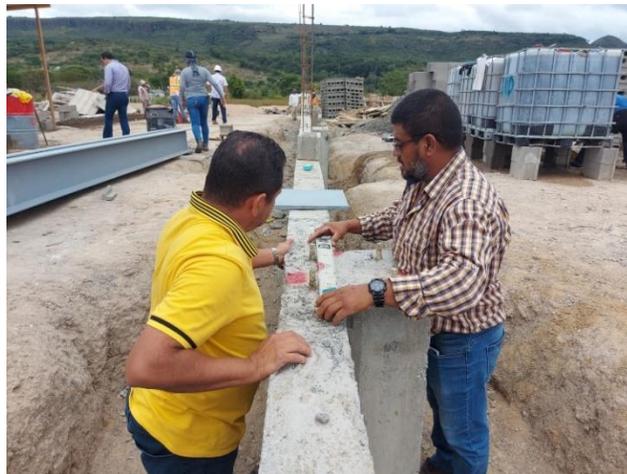
1. Marcaje de ejes con uso de teodolito.

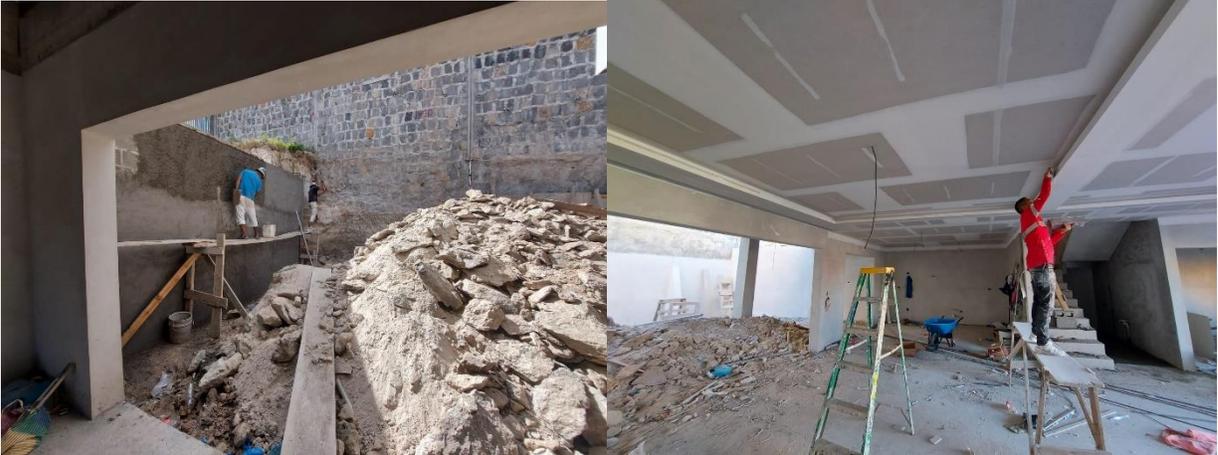
<b>Actividades Principales</b>	
1. Supervisión de detalles para tabla yeso.	
2. Repello y pulido para paredes exteriores.

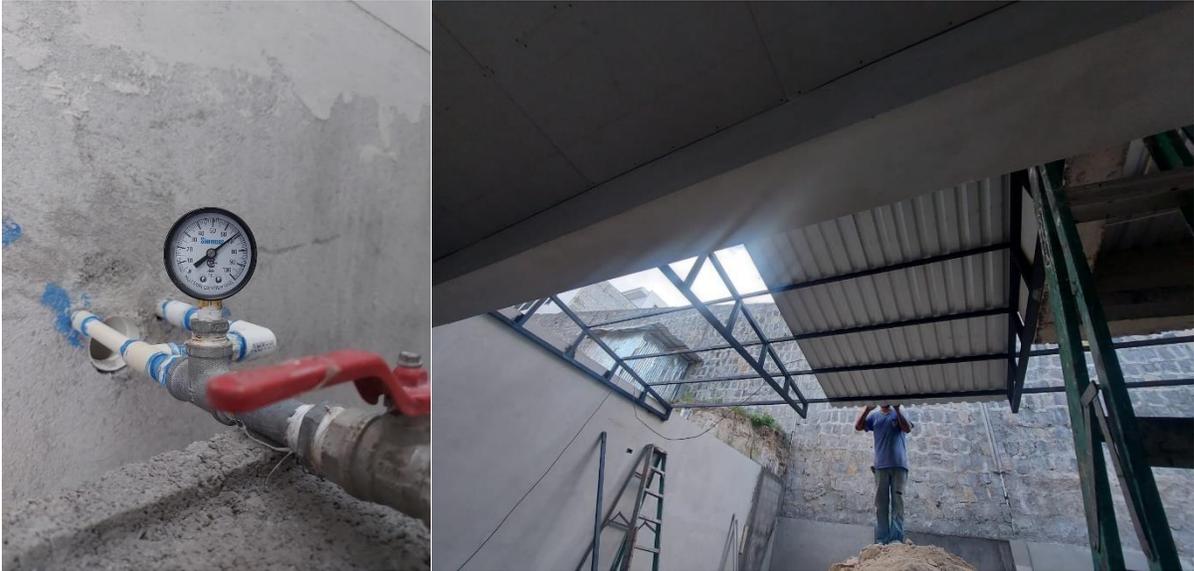
<b>Actividades Principales</b>	
1. Supervisión armada de techo parte posterior de vivienda.	
2. Repello y pulido para paredes exteriores.	
3. Verificación de presiones administradas a tuberías para agua.

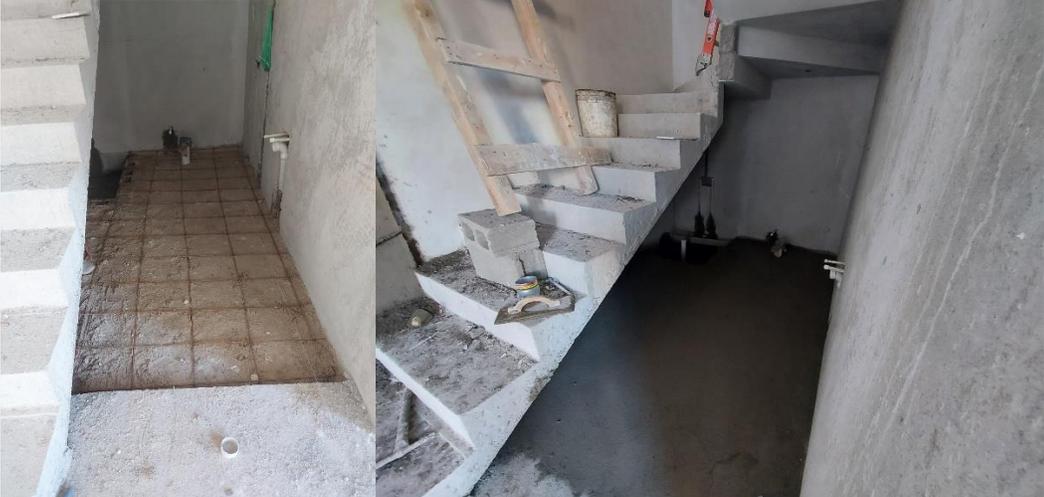
<b>Actividades Principales</b>	
1. Colocación de electromalla.	
2. Fundición de firme de concreto.

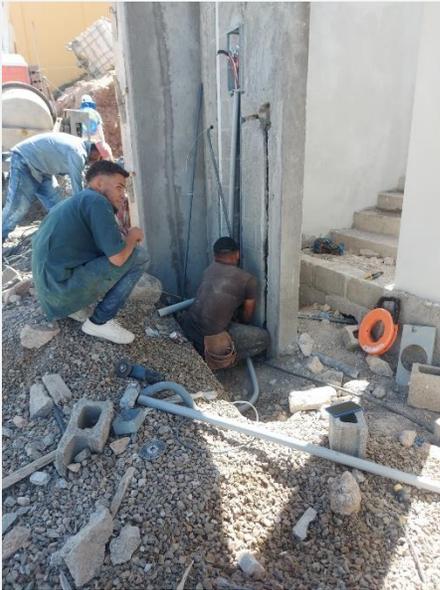
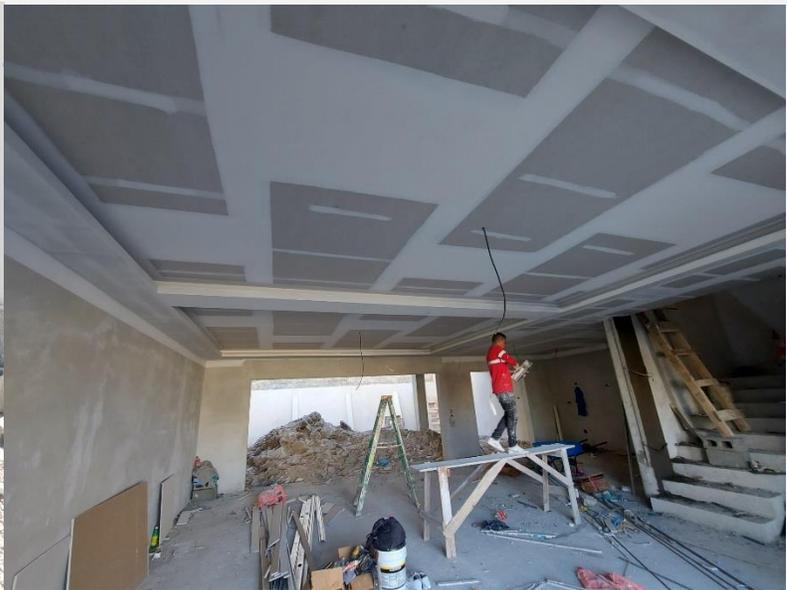
1. Conexión de acometida
2. Acabados de tabla yeso.

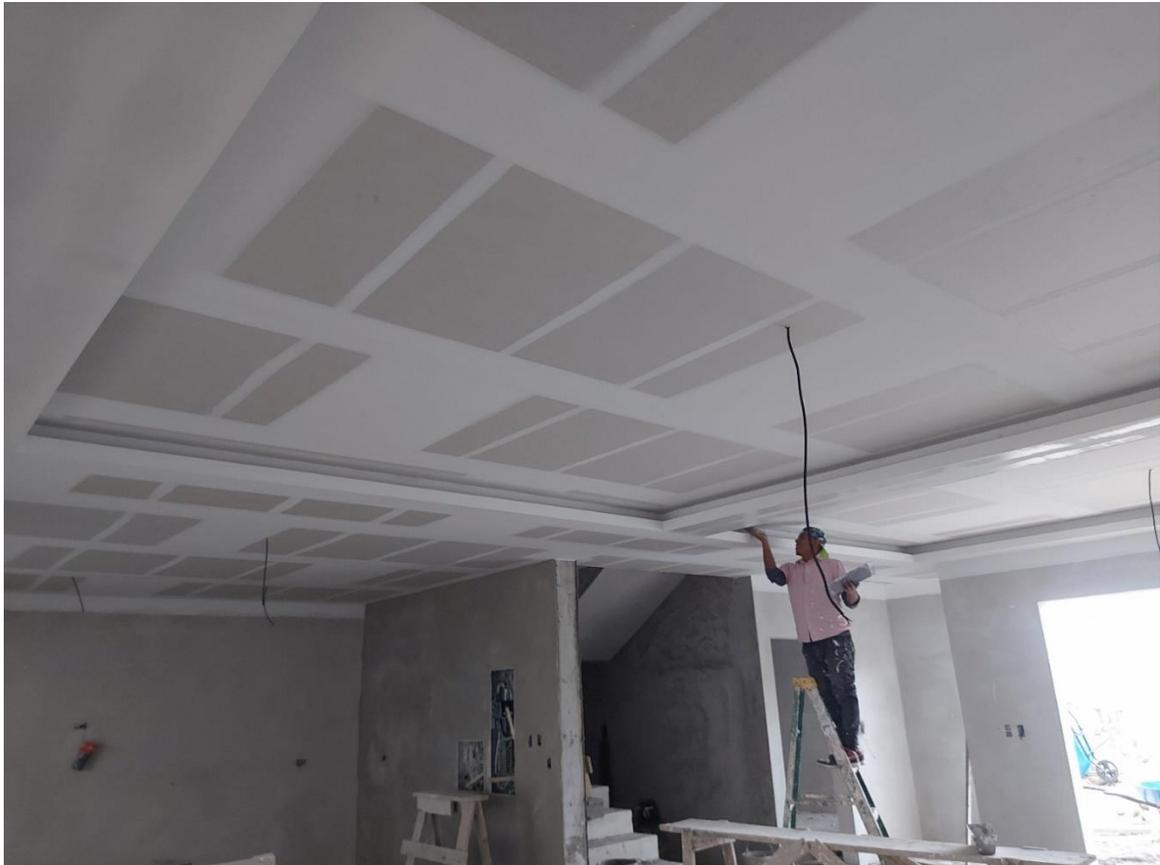
1. Acabados de tabla yeso.

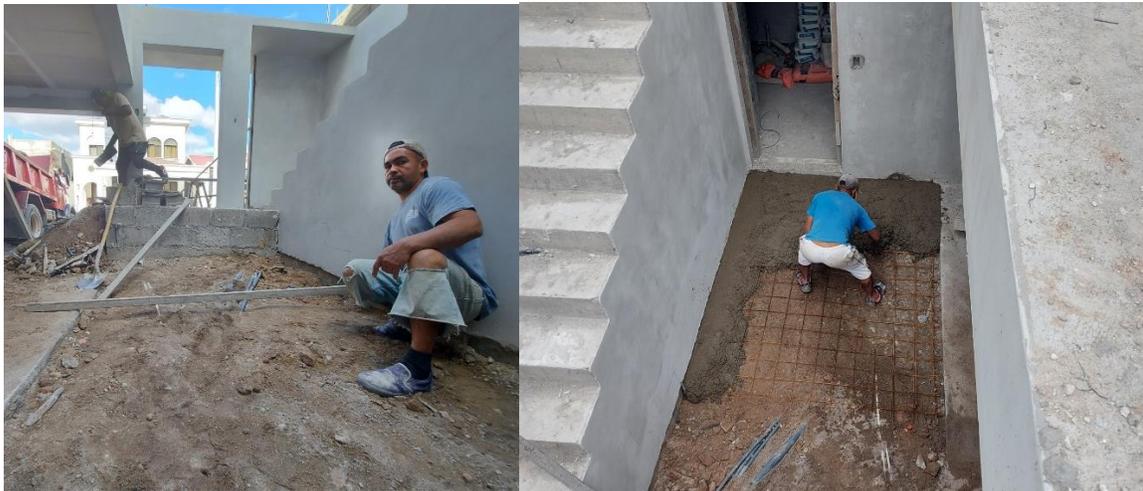
1. Colocación de electromalla para fundición de firme de concreto.

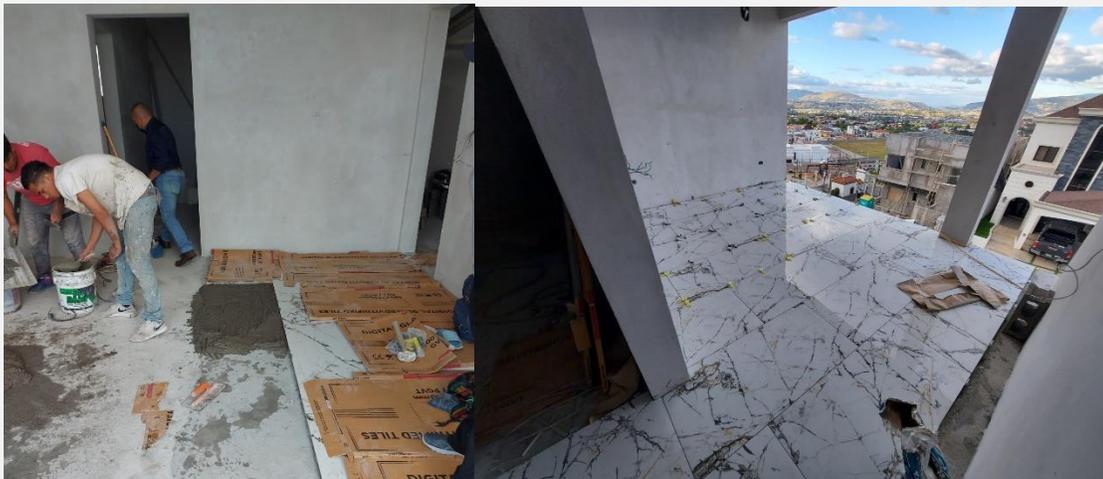
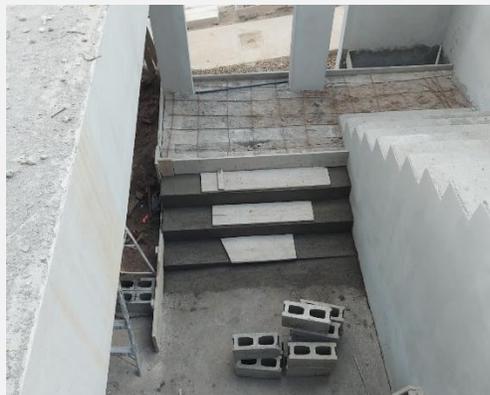
1. Pegado de Cerámica.
2. Fundición de gradas exteriores.

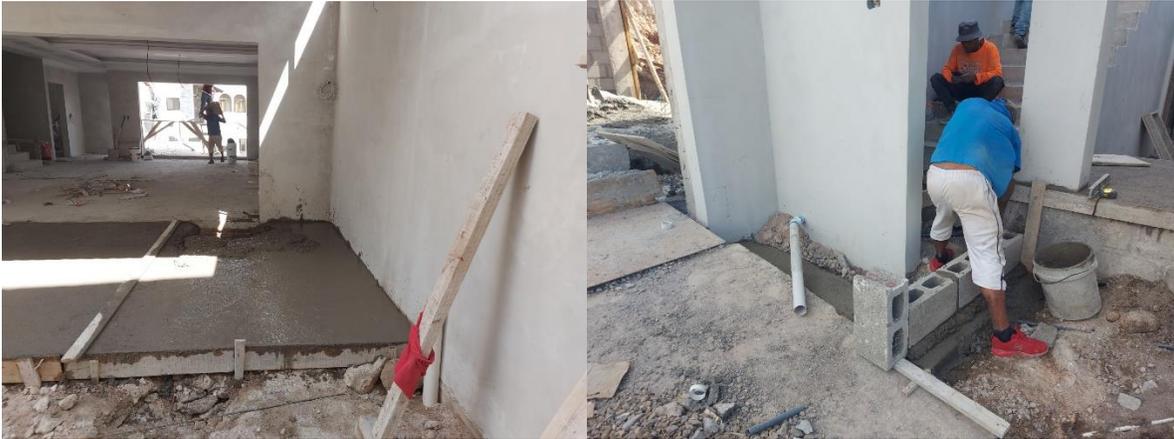
<b>Actividades Principales</b>	
1. Fundición firme de concreto, 10 cm de espesor.	
2. Detalles entrada principal.	
3. Armado de pared interior.

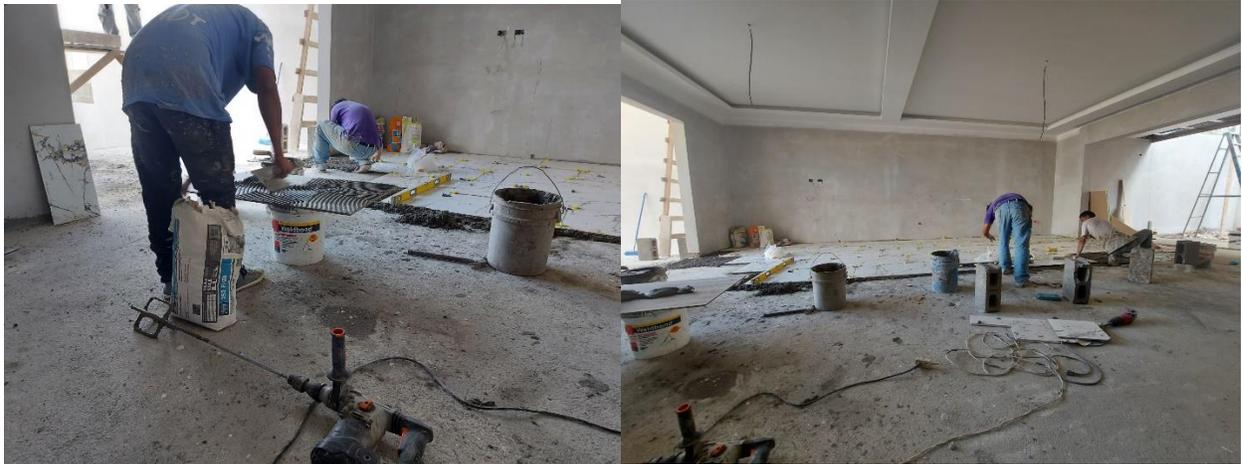
1. Pegado de cerámica para primer nivel.

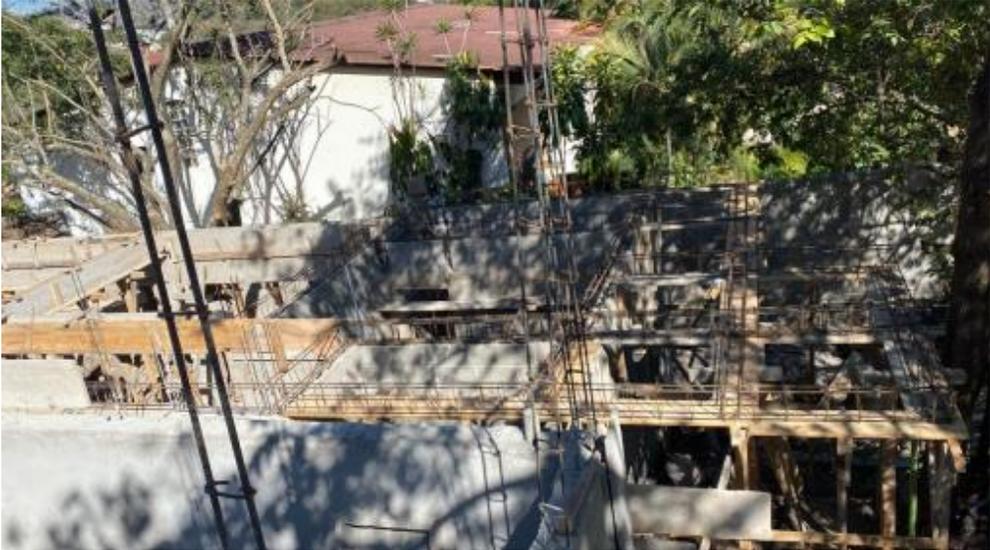
<b>Actividades Principales</b>	
1. Fundición de vigas con concreto de 4,000 Psi.

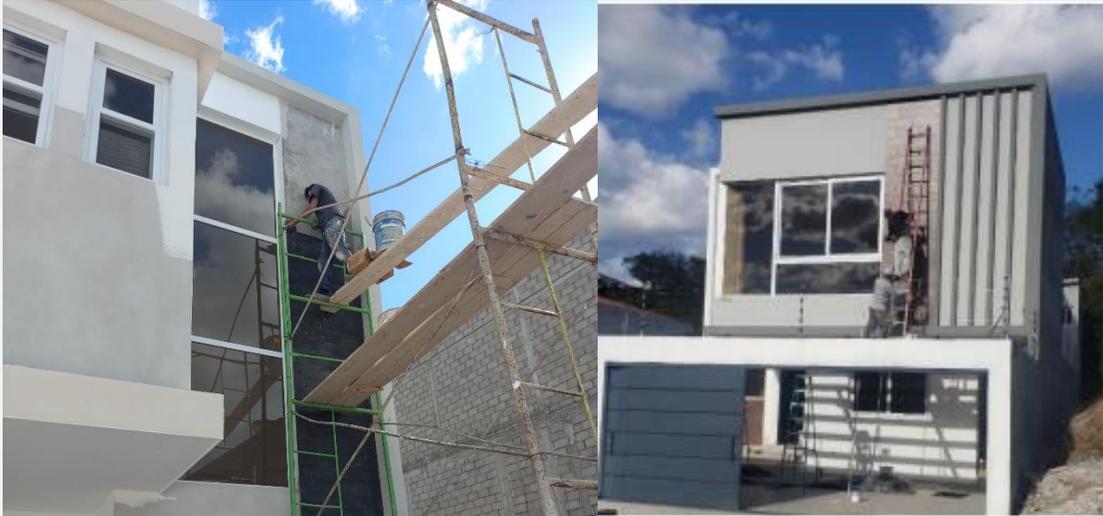
<b>Actividades Principales</b>	
1. Detalles de tablayeso para fachada.	
2. Detalles de enchape de cerámica para fachada.

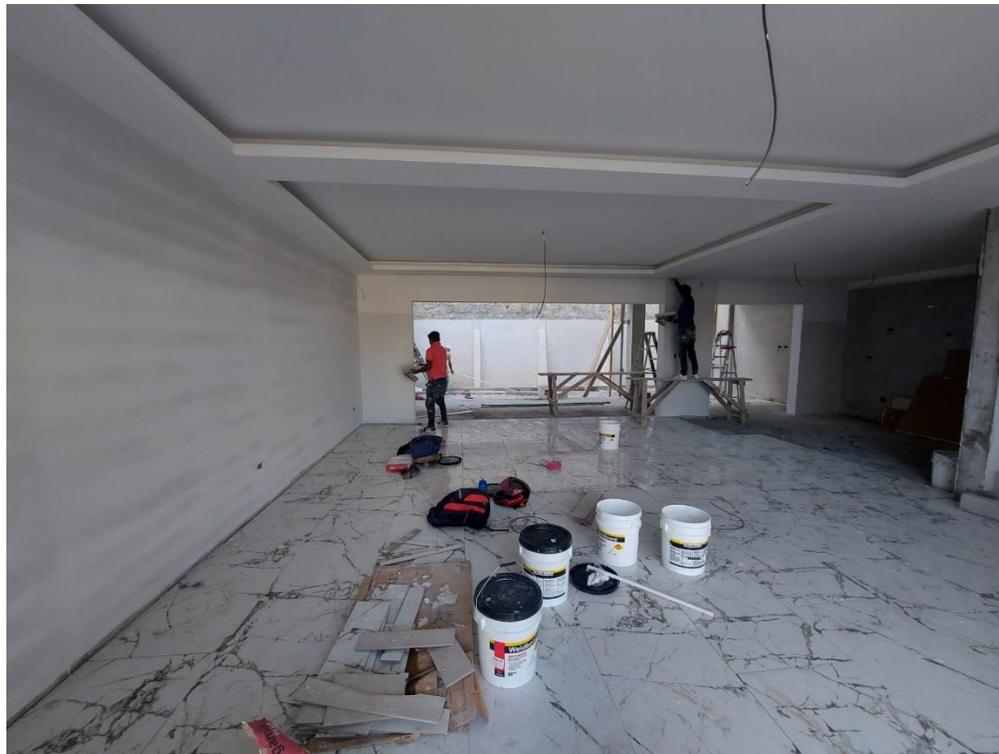
1. Empastado de paredes.

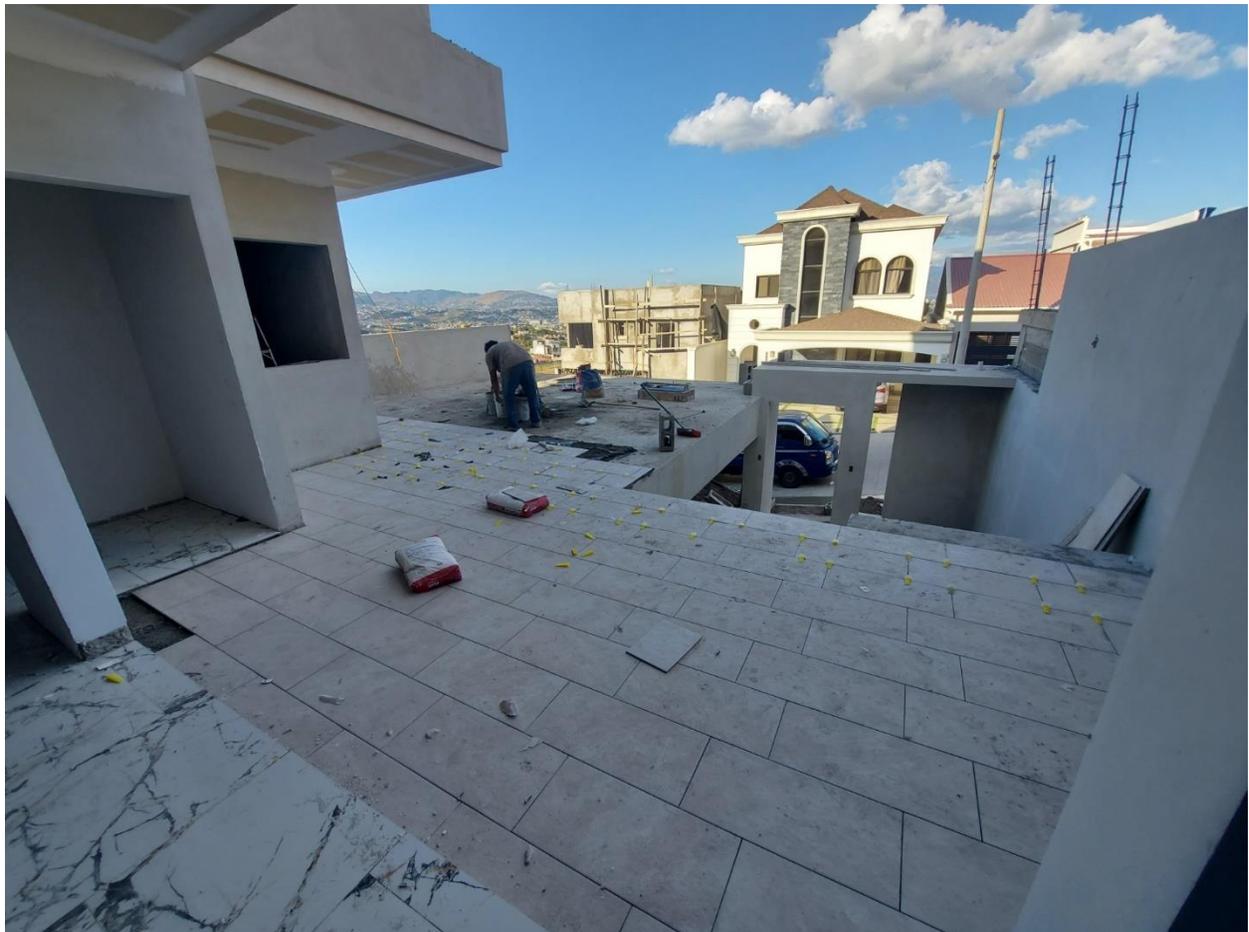
1. Pegado de cerámica para exteriores.

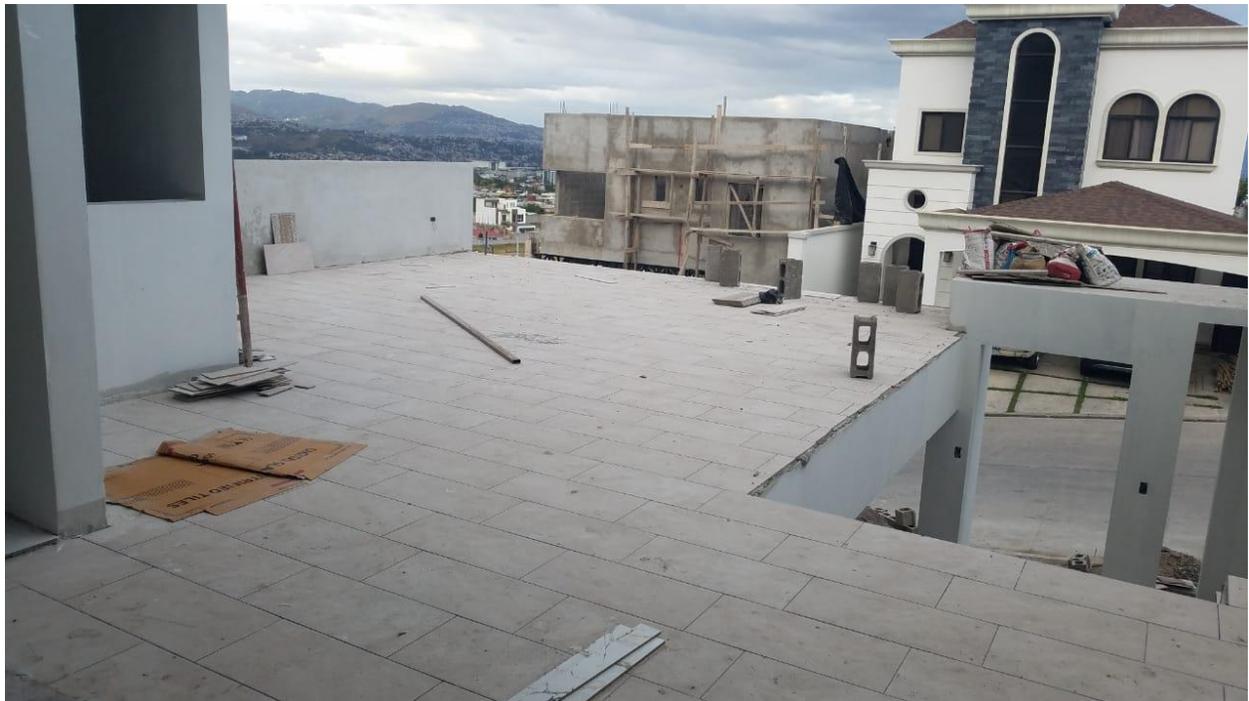
1. Pegado de cerámica para exteriores.
