**INFORME PRÁCTICA PROFESIONAL**

**INVERSIONES Y DESARROLLOS MODERNOS (INDEMO)**

**INGENIERO CIVIL**

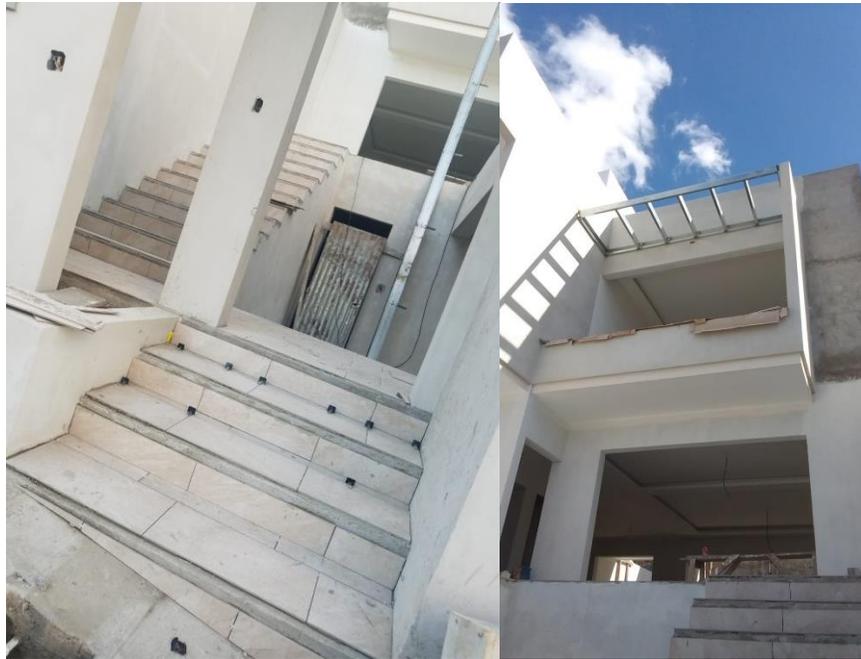
1. Pegado de cerámica para exteriores.
