UNIVERSIDAD TECNOLÓGICA CENTROAMERICANA

INFORME DE PRÁCTICA PROFESIONAL

EMPRESA: CONSTRUCTORA WILLIAM Y MOLINA, S.A. DE C.V.

El edificio CNBS es la obra civil desarrollada por Grupo Platino, el cual está dividido entre tres grandes empresas, la inmobiliaria INOPSA que fue la que ganó el proyecto en base a licitación, la constructora William y Molina y la empresa de concreto Duracreto, las tres empresas están a cargo de la ejecución del proyecto. El proyecto inició el 20 de agosto de 2021 y finalizará el 20 de agosto de 2023. El proyecto cuenta con 12 niveles incluyendo sótanos y azoteas, cisternas, PTAR, gradas metálicas de emergencia, cancelería interior y exterior, sistema de aire acondicionado, entre otras, los edificios se utilizarán para oficinas que tienen la capacidad de soportar cargas vivas y muertas que son distribuidas en las columnas, el proyecto se divide en 2 fases, la primera es la subestructura con el proceso de hincado de pilotes para bases y el anclado del muro para el perímetro, la segunda fase se subdivide en dos etapas: la subestructura y la obra civil, entre más se aprovechan los espacios el proyecto se vuelve más interesante, el edificio de la CNBS contará

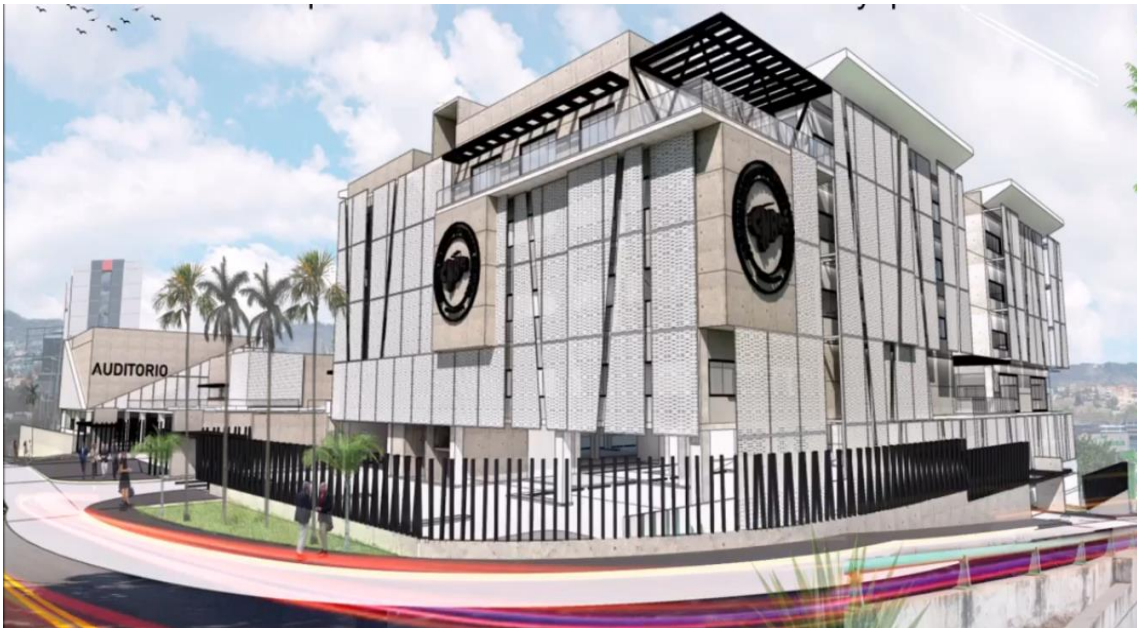
Ilustración 1 Proyecto Edificio CNBS

El edificio para la CNBS cuenta con dos módulos el A y B, el módulo A esta destinado a tener 6 losas más un sótano para vehículos y el módulo B tendrá 3 sótanos y 3 losas, el proyecto encaja en todas las partes de la ingeniería civil.

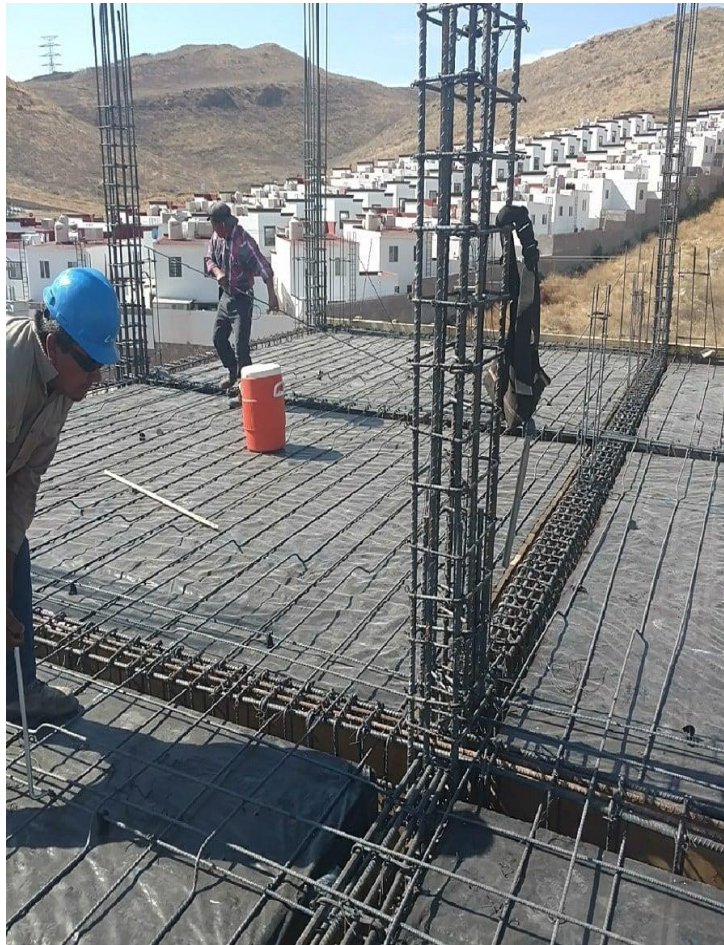
Las losas entrepiso es una estructura que funciona como separación horizontalmente de un nivel con otro, las losas entrepiso están sometidas a cargas vivas y muertas y se componen por conjuntos de elementos de miembros estáticos-resistentes que tienen la función de relleno por capa o prefabricadas, dicho lo anterior, existen 2 tipos de losas entrepiso, las pretensadas y postensadas (HABITISSIMO, 2019).

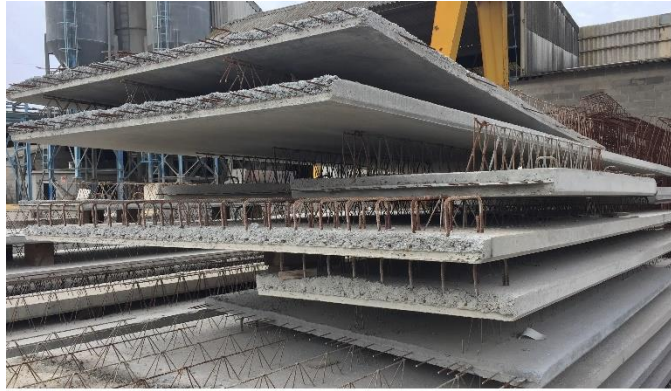
Ilustración 29 Pre-losas pretensadas

Las losas pretensadas o prefabricadas son las más usadas en diferentes obras por las características de fácil manejo y transporte, las losas pretensadas tienen elementos que las componen para poder armarlas en sitio y son elaboradas en plantas y fábricas, este tipo de losas aceleran y facilitan el trabajo donde se ejecute la losa. Las losas pretensadas son aptas para cubrir espacios y luces hasta de 5 metros aproximadamente (con esfuerzos extra) considerando que son recomendadas para casas y vecindades (Del Rio, 2020).

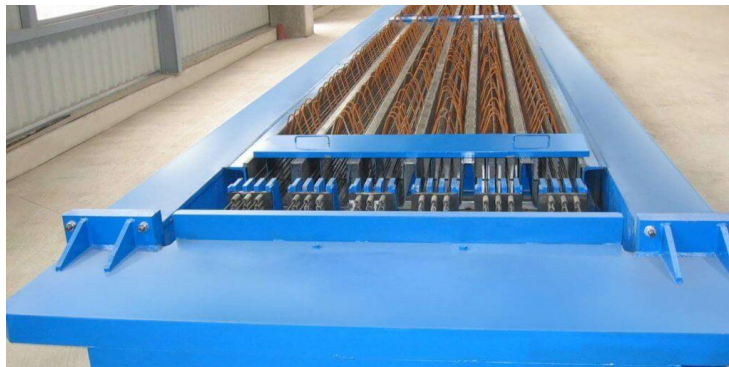
Ilustración 30 Armado de hormigón pretensados

Las losas pretensadas realizan el tensado de la estructura y armar el esqueleto metálico y está directamente proporcional a la compresión del hormigón antes de realizar el vertido del hormigón a el armado.

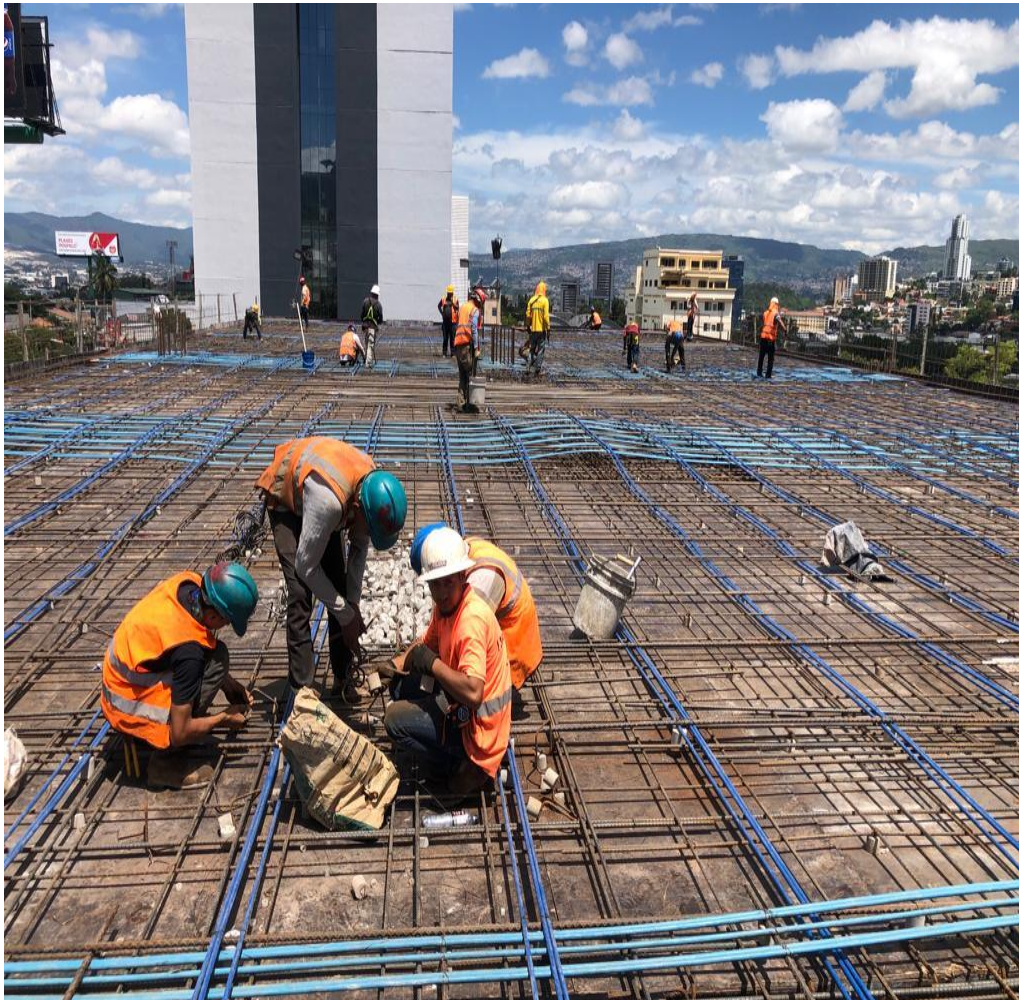
Ilustración 32 Cableado de losa postensadas

El primer paso en este proceso es evaluar los requisitos deseados de resistencia y durabilidad de la estructura. Los ingenieros realizan pruebas de laboratorio integrales para determinar las proporciones óptimas de mezcla de cemento, agregados y agua.

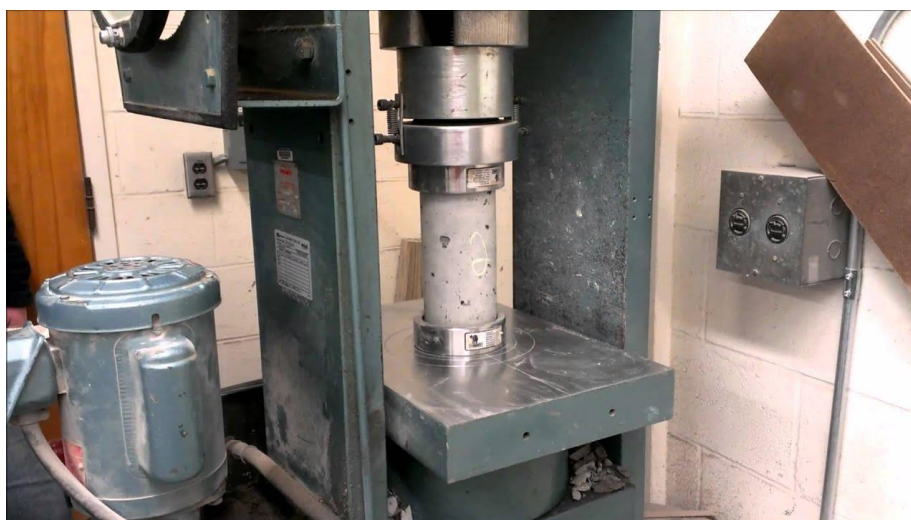
Ilustración 33 Pruebas resistencia a la compresión

Controla la calidad de producción de cilindros. Son realizados por las mismas personas que producen el hormigón para determinar las resistencias potenciales y controlar las condiciones de producción (Arquitecturacivil, 2019).

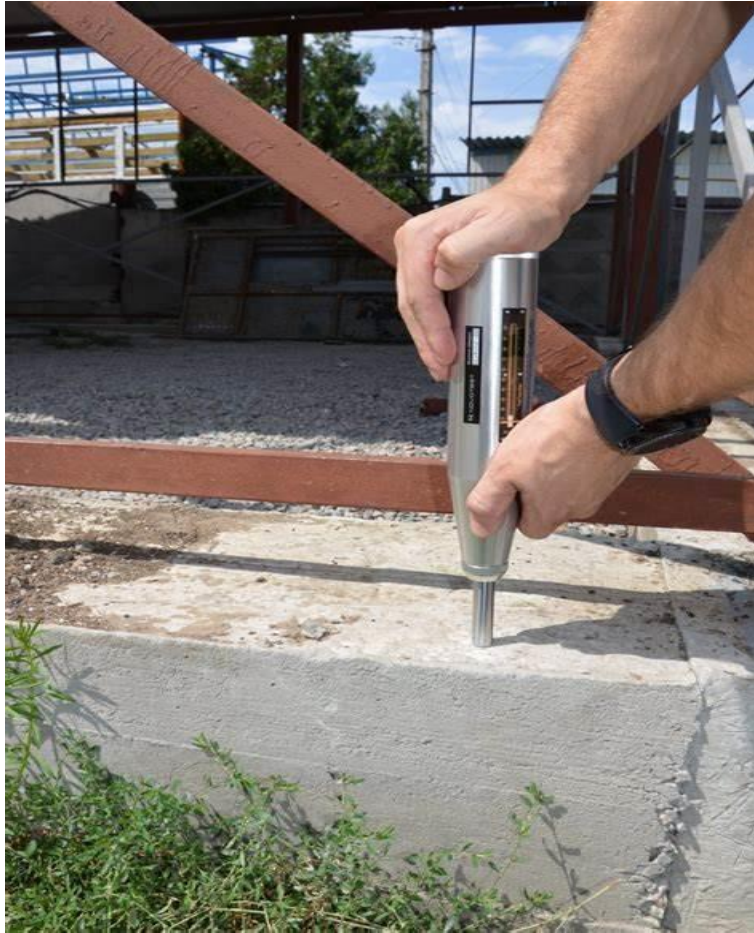
Ilustración 34 Prueba Martillo Schmidt

establecer una relación empírica. ASTM estandariza el procedimiento para realizar esta prueba en su norma C-805. Para cada concreto específico, la relación entre el número de rebote y la resistencia debe determinarse experimentalmente (Arquitecturacivil, 2019).

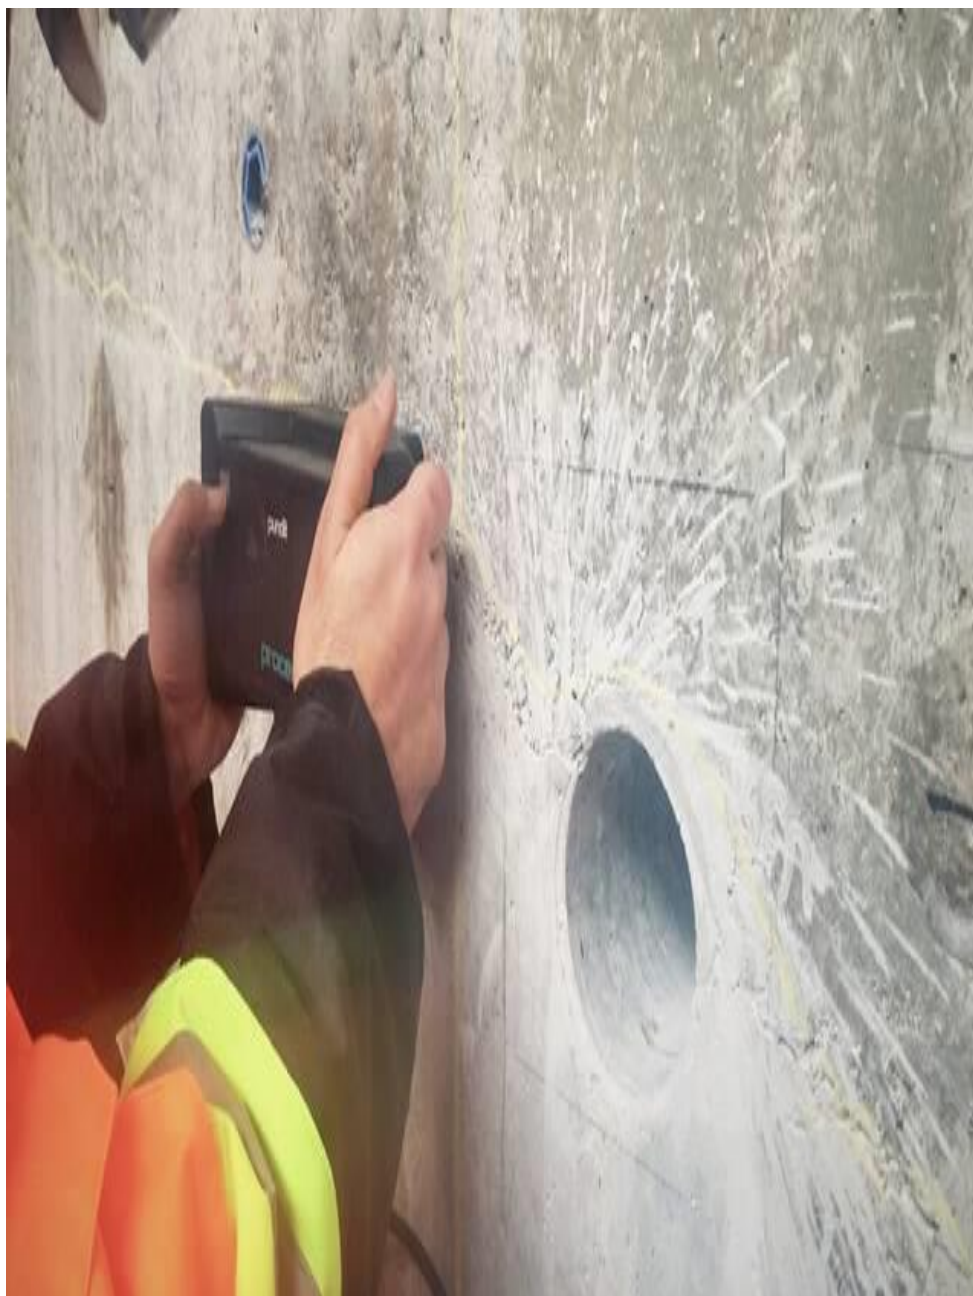
Ilustración 35 Tomografía ecográfica de pulso ultrasónico

Se basa en que las ondas sonoras pueden propagarse en cualquier medio donde existan átomos o moléculas que puedan vibrar elásticamente. El método consiste en medir el tiempo que tardan las ondas ultrasónicas en viajar a través del hormigón. No existe una relación única entre la velocidad de propagación de la onda y la resistencia del hormigón, pero sí existe en determinadas condiciones. Dado que ambos valores tienen un factor común, el peso unitario del concreto, un cambio en el peso unitario del concreto cambia la velocidad del pulso (Arquitecturacivil, 2019).

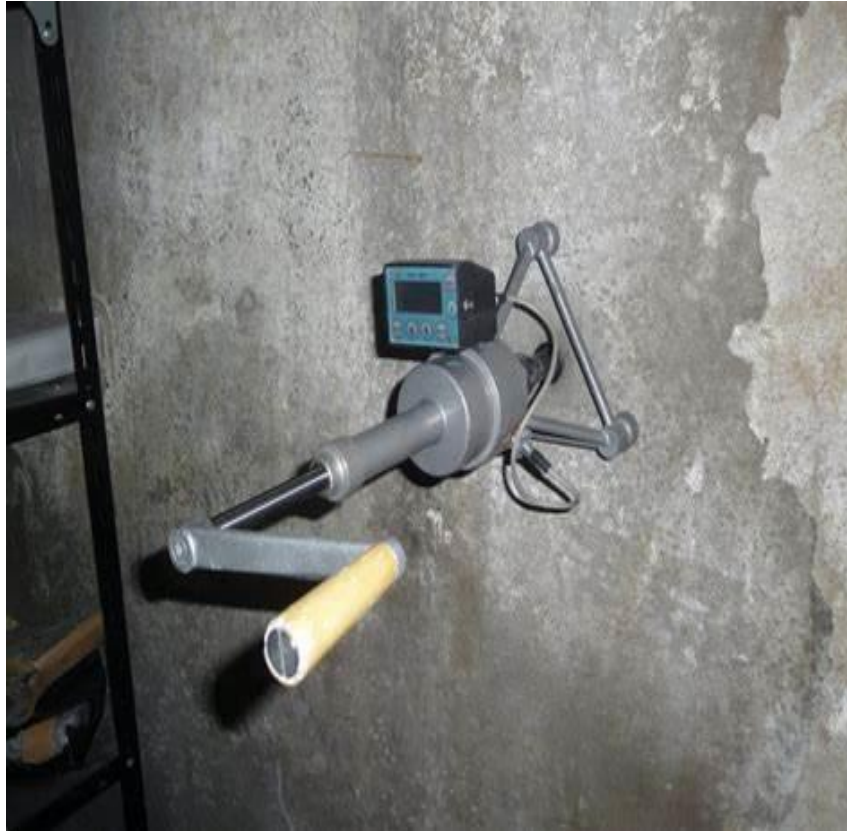
Ilustración 36 Prueba de resistencia a la penetración

Este es un método semi-destructivo, que utiliza una pistola o un lanzador activado por energía y otras herramientas para medir la penetración. Para probar, un transmisor activado por energía (pólvora) dispara una punta en el hormigón; se mide la longitud expuesta de la punta. Con un indicador de profundidad, la lectura obtenida se considera una medida de resistencia a la compresión (Arquitecturacivil, 2019).

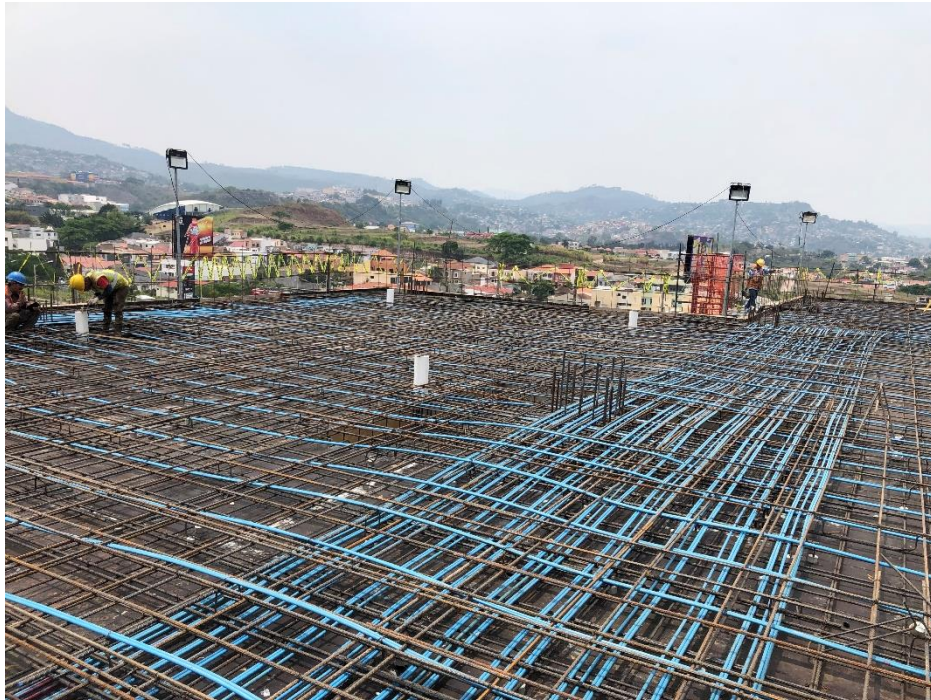
Ilustración 40 Nivel 6 losa postensada

El practicante alado del ingeniero realizó una supervisión del armado del hierro en el N-6, donde se fundió una losa postensada con los respectivos tendones.

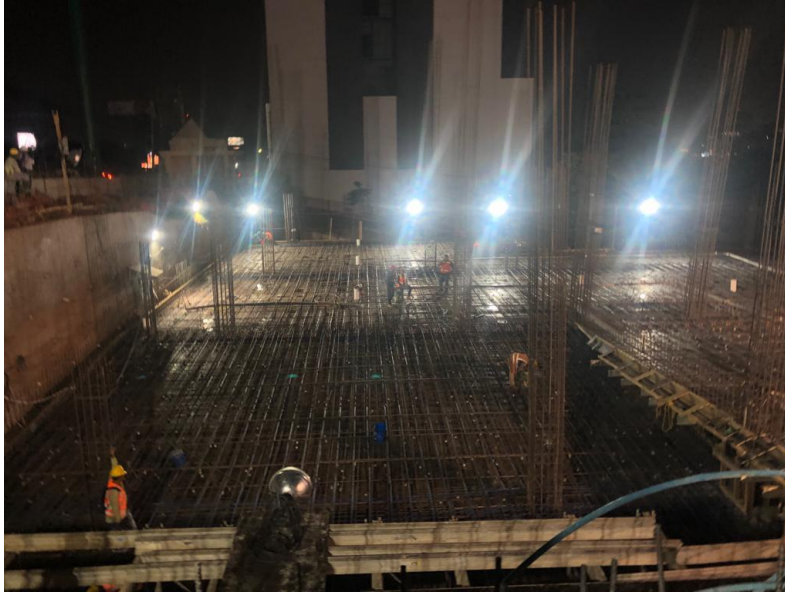
Ilustración 67 Armado de losa listo y encofrado del S3 modulo B

El alumno practicante participó en la supervisión del vertido de concreto para la losa del sótano 3 en el módulo B durante un periodo de tiempo de 11pm a 6:30 am del siguiente día.

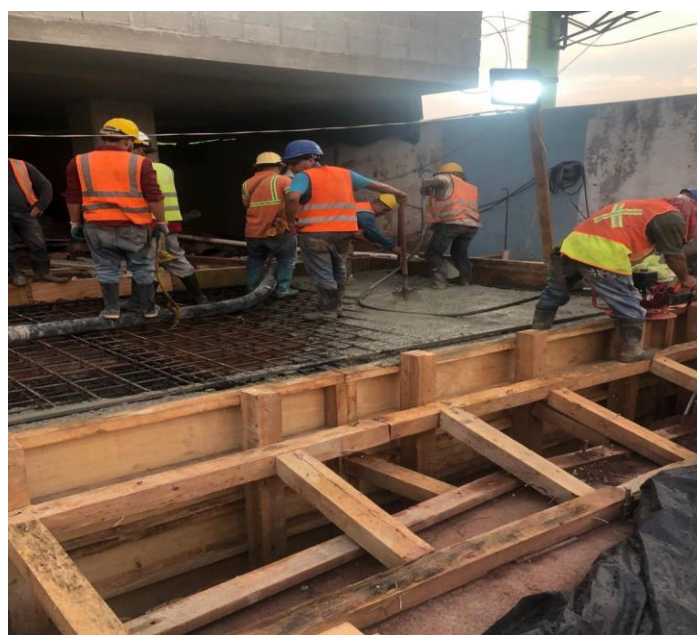
Ilustración 72 Fundición de losa de cisterna PTAR

El alumno practicante realizó la supervisión de la losa de la cisterna de la planta de tratamiento para aguas reciclables, la continuación del control de seguimiento de las actividades de los contratistas.

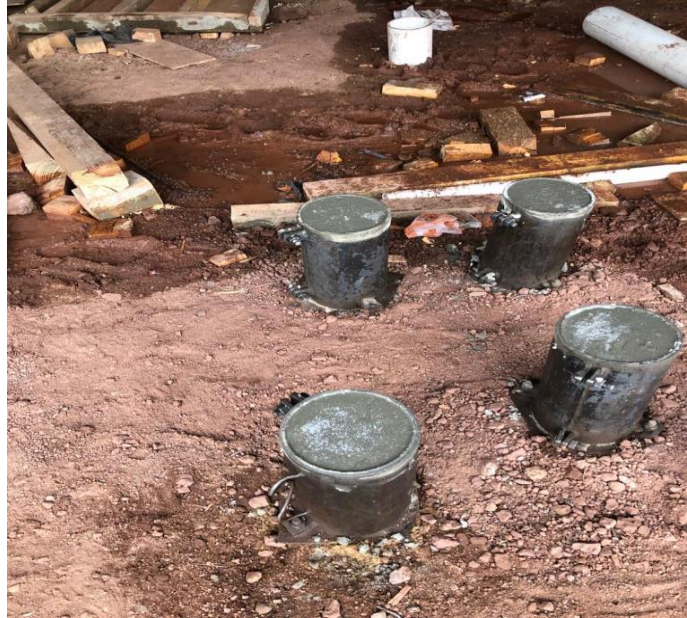
Ilustración 75 Pruebas de concreto del concreto vertido en losa de cisterna

Contabilización de aguas lluvias en planos AutoCAD y supervisión con compañía del equipo de calidad de pruebas de laboratorio.

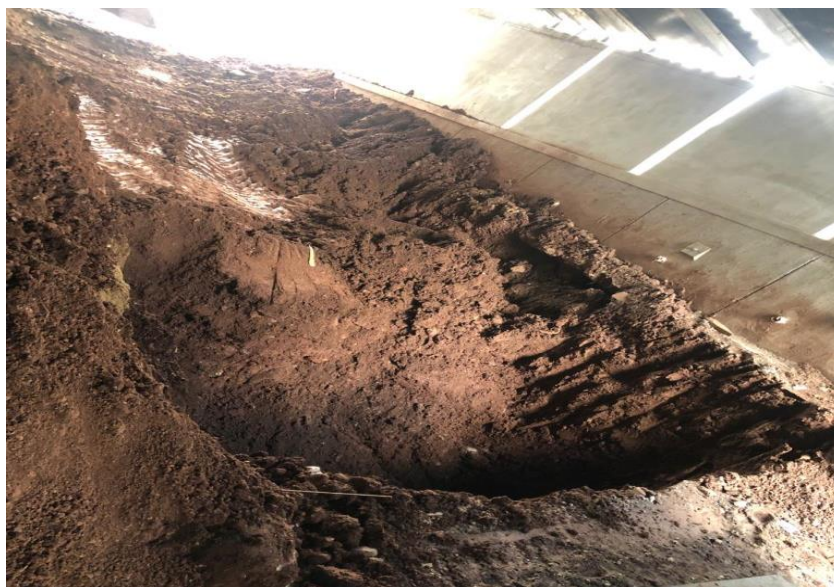
Ilustración 78 Excavación de PTAR

El alumno practicante se reunió con cada ingeniero contratista para poder llevar el control de seguimiento de la contabilización de personal por nivel y supervisó la excavación de la cisterna más grande de la PTAR.

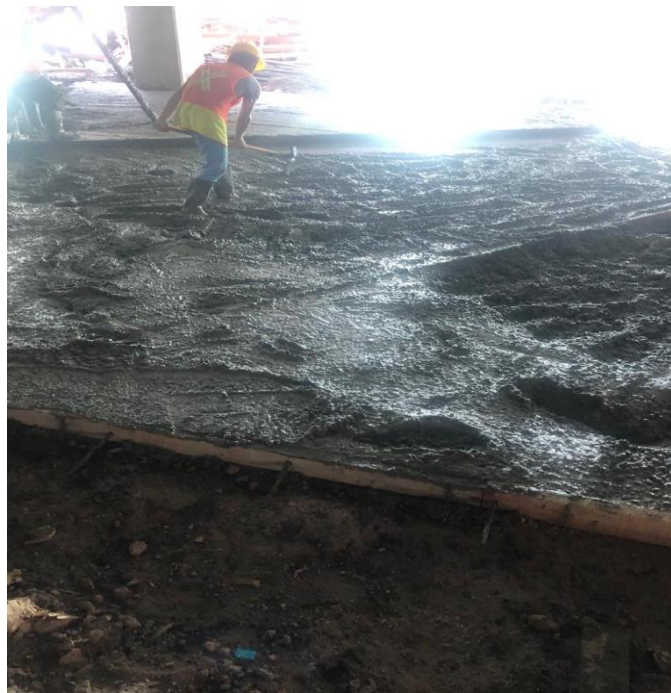
Ilustración 79 Fundición de firmes en S1

El practicante participó en la supervisión del fundido de firmes en el sótano 1 en módulo A, los cuales tienen un espesor de 12 cm y contienen concreto de 3000.

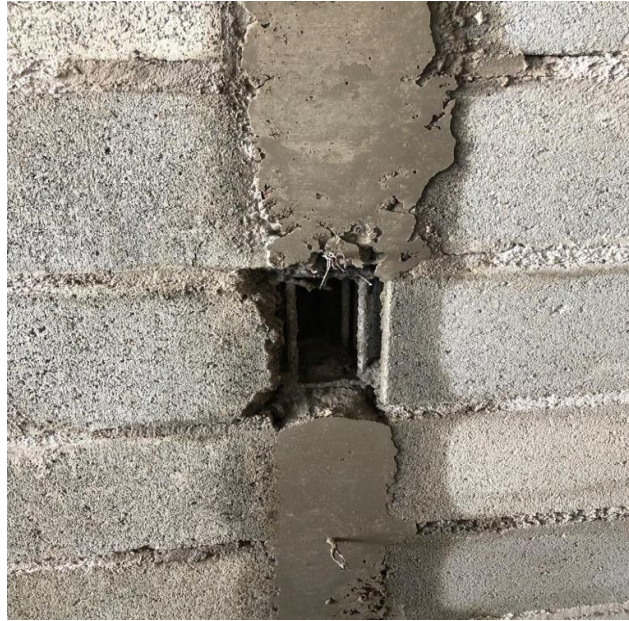
Ilustración 80 Desencofrado de castillos

El alumno practicante realizó la supervisión del desencofrado de castillos y encofrados de soleras intermedias en baño de caballeros y realizó el rendimiento de pulido por bolsa en m² de pared en campo y suministró persona para limpieza y secado de agua en el nivel 5.

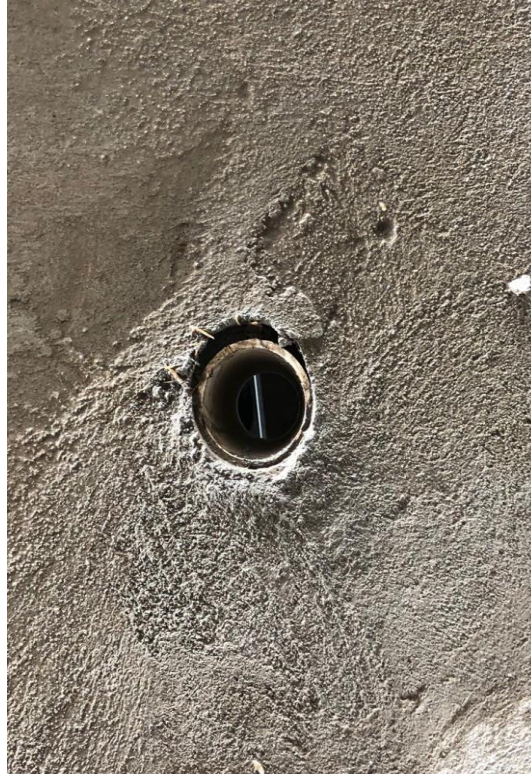
Ilustración 82 Fuga de agua en nivel 5

Supervisión de cortado de tendones con cuadrilla de herreros y supervisión general de niveles 3,4,5 y 6 y búsqueda de fugas en nivel 5.

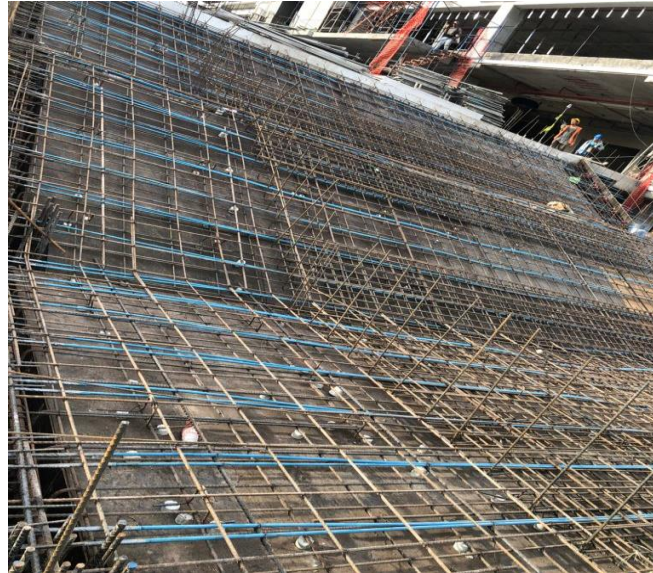
Ilustración 87 Armado de escalinata con acero inferior y superior

El practicante participó en la supervisión de la escalinata del nivel de acceso al nivel 2 del módulo B, la escalinata fue armada con acero inferior y superior con esperas a una altura de 0.40 cm.

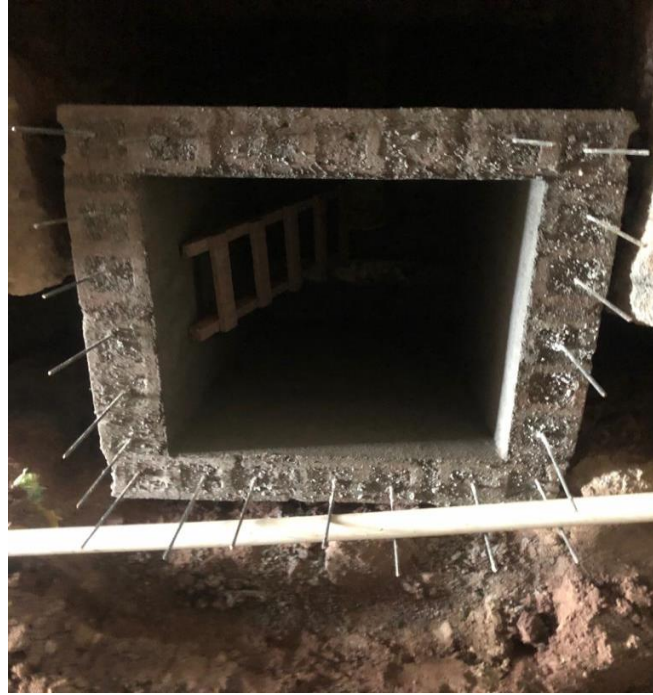
Ilustración 89 Caja de registro 0.75x1.20x1.50

En el sótano 1 se realizaron cajas de registro de diferentes tamaños que distribuirán las aguas lluvias hacia la calle, el alumno practicante realizo una ficha de costos para poder calcular cuánto material era necesario para la ejecución de la actividad.

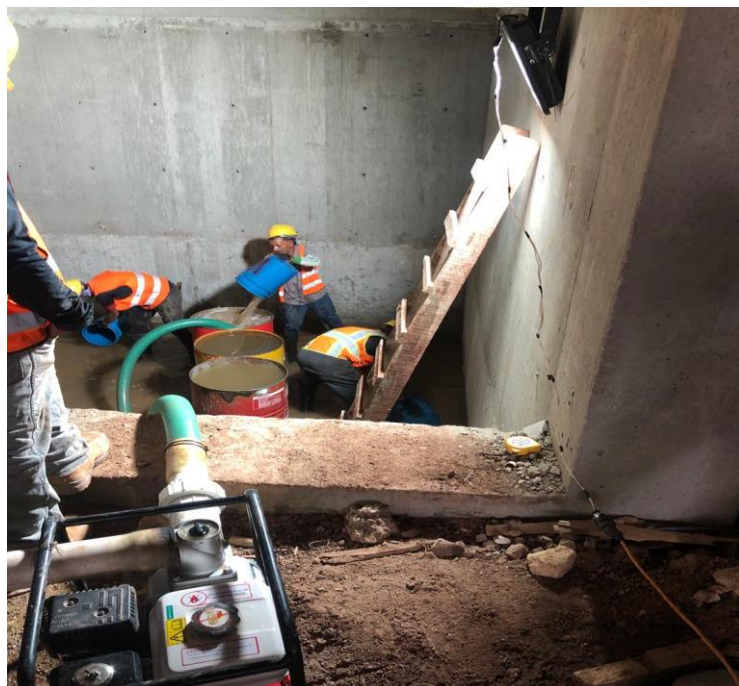
Ilustración 96 Extracción de agua en cubos de gradas

El practicante supervisó el achicado de agua en los cubos de gradas para que el contratista COMETAL pudiese iniciar con las gradas metálicas en los espacios de cubos de gradas. También participó en la toma de decisión de los cargadores de los boquetes en las paredes de bloque de 6".

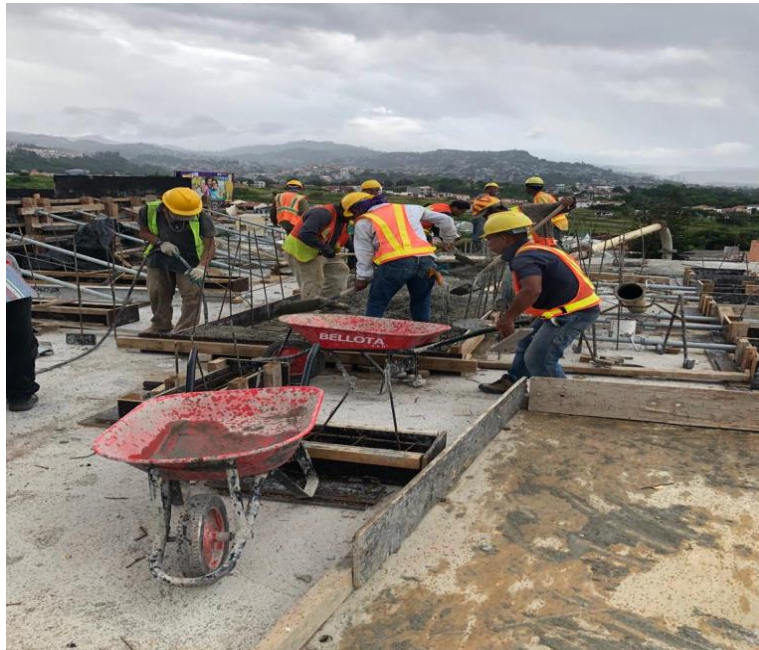
Ilustración 105 Fundición de dados de concreto

El alumno practicante supervisó el fundido de los dados de concreto en el nivel 6 que funcionarán como bases de maquinaria en la azotea, la fundición se interrumpió por la lluvia y se continuo cuando paro para no arruinar el acabado.

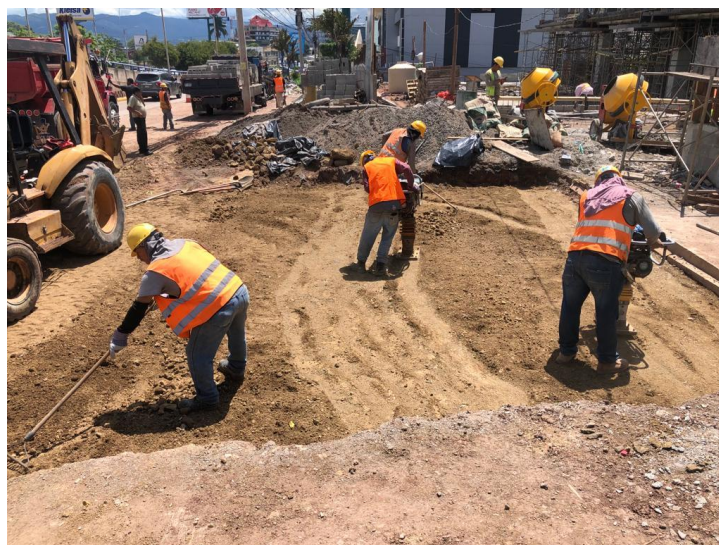
Ilustración 106 Capa de material selecto para pavimentación

El practicante supervisó y reviso el trabajo de tirado de material selecto como capa para la pavimentación de una bahía en la entrada principal del proyecto.

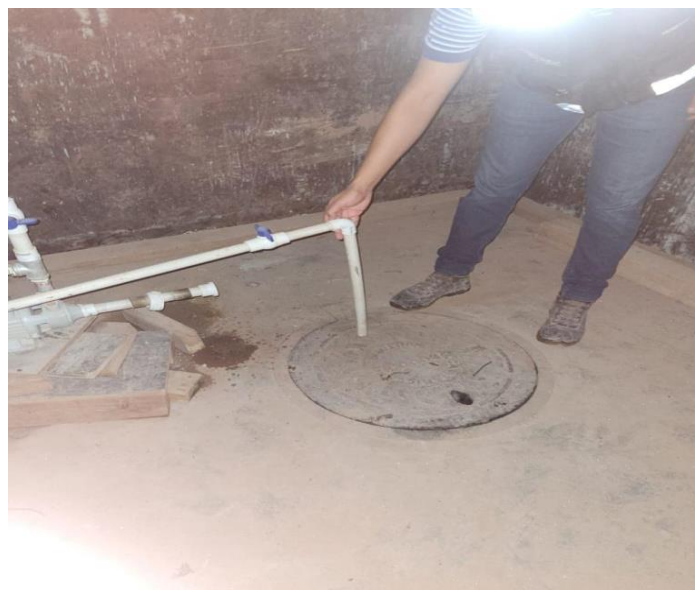
Ilustración 108 Reparación de bomba de agua

En esta fecha el edificio se quedó sin agua, ya que hubo intentos de robo de la bomba principal del sótano 3 en el módulo A, el practicante realizó la cotización y compra de las piezas necesarias para la instalación de la bomba de agua y supervisó la actividad de reparación de la misma.

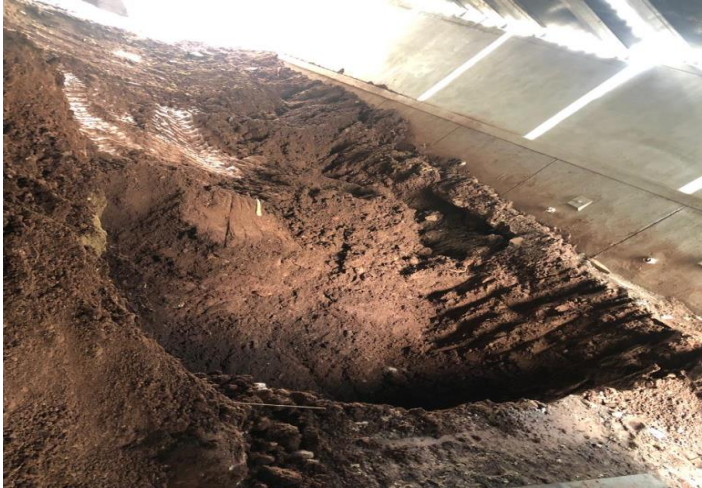
Tabla 41. Lunes 5 de junio de 2023.

Constructora William y Molina S.A. de C.V.
Proyecto	Construcción del edificio para la Comisión Nacional de Bancos y Seguros (CNBS)
Ubicación del proyecto	Bulevar Suyapa, contiguo a Supermercado La Colonia La Hacienda, esquina opuesta a gasolinera UNO.
Alumno practicante	Andréé Zelaya Ramírez
Número de cuenta	11741364
Estado del tiempo	23 °C Mayormente soleado www.msn.com
Actividades principales:	Supervisión de excavación de cisterna de la planta de tratamiento.

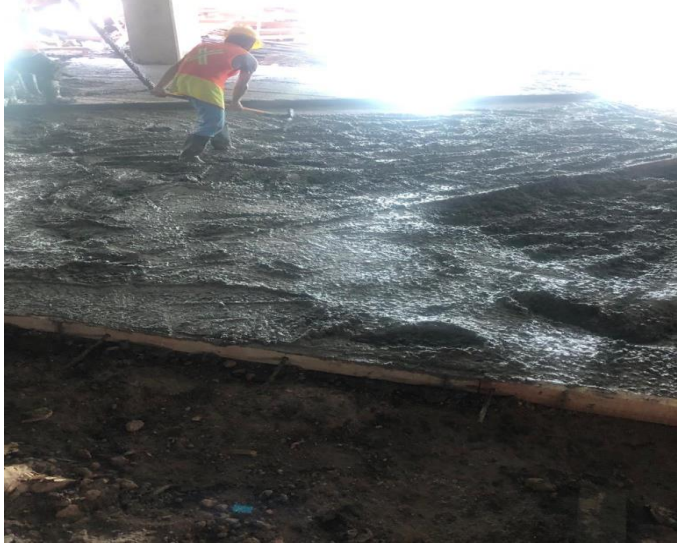
Tabla 42. Martes 6 de junio de 2023.

Constructora William y Molina S.A. de C.V. </p>
<p>Proyecto</p>	<p>Construcción del edificio para la Comisión Nacional de Bancos y Seguros (CNBS)</p>
<p>Ubicación del proyecto</p>	<p>Bulevar Suyapa, contiguo a Supermercado La Colonia La Hacienda, esquina opuesta a gasolinera UNO.</p>
<p>Alumno practicante</p>	<p>Andréé Zelaya Ramírez</p>
<p>Número de cuenta</p>	<p>11741364</p>
<p>Estado del tiempo</p>	<p>29 °C Mayormente soleado www.msn.com</p>
<p>Actividades principales:</p>	<p>Fundición de firmes de concreto en Sótano 1 modulo A.</p>

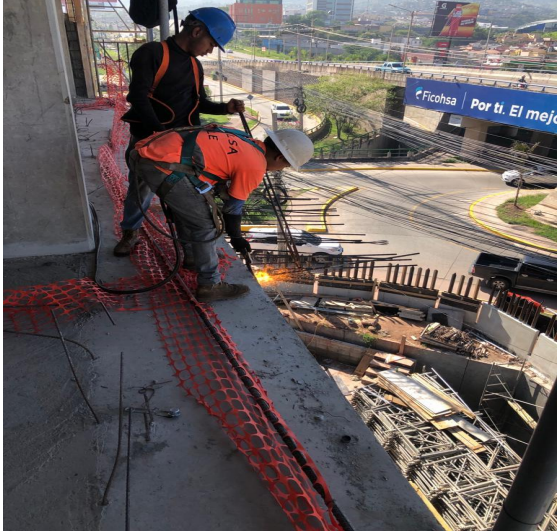
Tabla 45. Viernes 9 de junio de 2023.

Constructora William y Molina S.A. de C.V.
Proyecto	Construcción del edificio para la Comisión Nacional de Bancos y Seguros (CNBS)
Ubicación del proyecto	Bulevar Suyapa, contiguo a Supermercado La Colonia La Hacienda, esquina opuesta a gasolinera UNO.
Alumno practicante	Andréé Zelaya Ramírez
Número de cuenta	11741364
Estado del tiempo	22 °C Mayormente soleado www.msn.com
Actividades principales:	Supervisión de cortado de tendones de losa en el nivel 4.

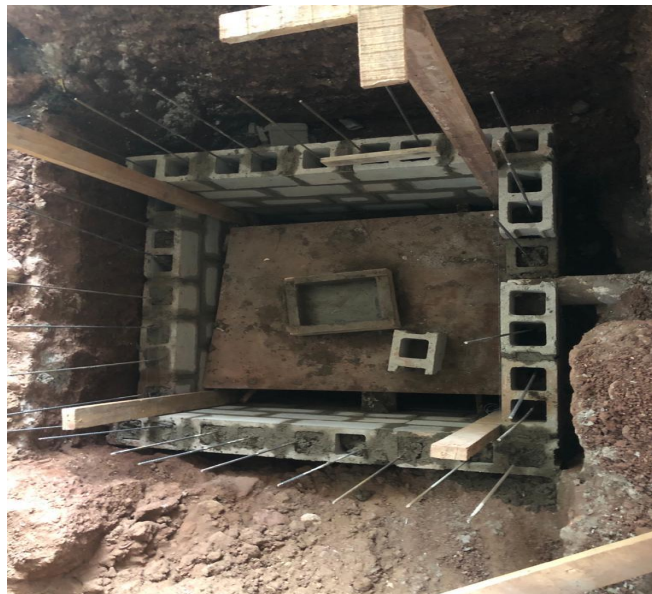
Tabla 50. Jueves 15 de junio de 2023.

Constructora William y Molina S.A. de C.V.
Proyecto	Construcción del edificio para la Comisión Nacional de Bancos y Seguros (CNBS)
Ubicación del proyecto	Bulevar Suyapa, contiguo a Supermercado La Colonia La Hacienda, esquina opuesta a gasolinera UNO.
Alumno practicante	Andréé Zelaya Ramírez
Número de cuenta	11741364
Estado del tiempo	22 °C Lluvioso www.msn.com
Actividades principales:	Supervisión de realización de cajas de registro en S1.

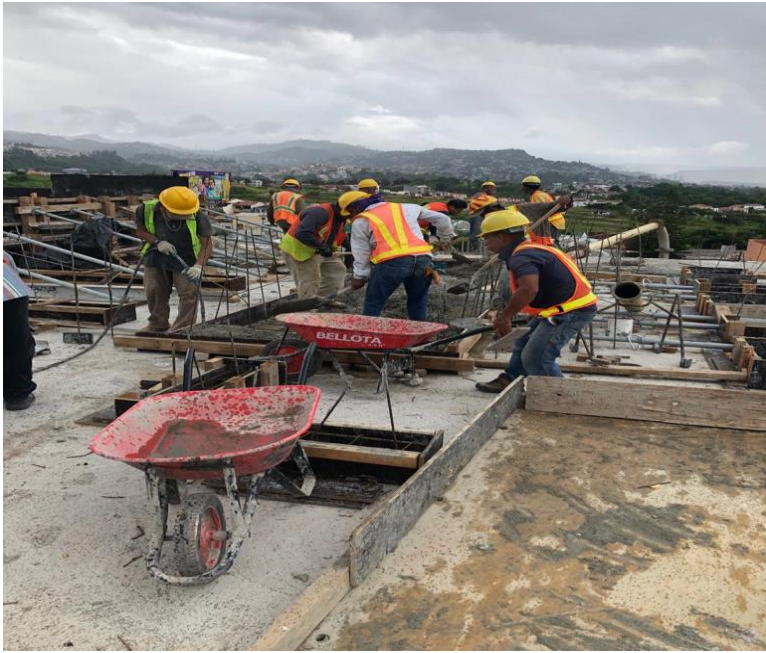
Tabla 60. Martes 27 de junio de 2023.

Constructora William y Molina S.A. de C.V. </p>
<p>Proyecto</p>	<p>Construcción del edificio para la Comisión Nacional de Bancos y Seguros (CNBS)</p>
<p>Ubicación del proyecto</p>	<p>Bulevar Suyapa, contiguo a Supermercado La Colonia La Hacienda, esquina opuesta a gasolinera UNO.</p>
<p>Alumno practicante</p>	<p>Andréé Zelaya Ramírez</p>
<p>Número de cuenta</p>	<p>11741364</p>
<p>Estado del tiempo</p>	<p>21 °C Mayormente nublado www.msn.com</p>
<p>Actividades principales:</p>	<p>Fundición de dados de concreto en nivel 6.</p>

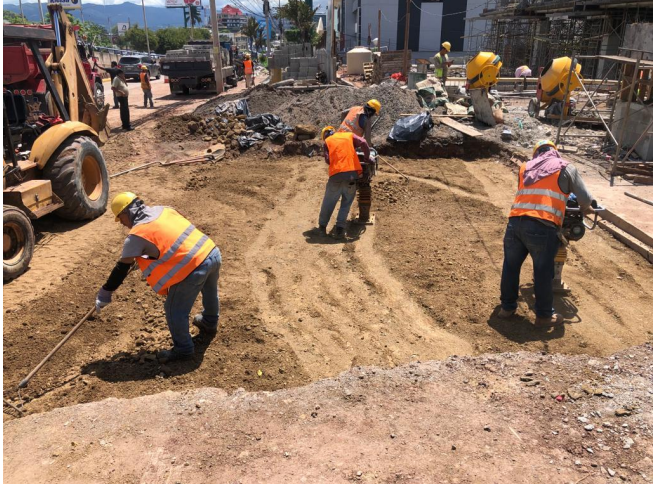
Tabla 61 Miércoles 28 de junio de 2023.

Constructora William y Molina S.A. de C.V. </p>
<p>Proyecto</p>	<p>Construcción del edificio para la Comisión Nacional de Bancos y Seguros (CNBS)</p>
<p>Ubicación del proyecto</p>	<p>Bulevar Suyapa, contiguo a Supermercado La Colonia La Hacienda, esquina opuesta a gasolinera UNO.</p>
<p>Alumno practicante</p>	<p>Andréé Zelaya Ramírez</p>
<p>Número de cuenta</p>	<p>11741364</p>
<p>Estado del tiempo</p>	<p>21 °C Mayormente nublado www.msn.com</p>
<p>Actividades principales:</p>	<p>Supervisión de proceso de cama de material selecto para pavimento.</p>
