TESIS DE POSTGRADO

**“IDENTIFICACIÓN DE PATOLOGÍAS Y
REHABILITACIÓN EN ESTRUCTURAS METÁLICAS EN
HONDURAS”**

**PREVIA INVESTIDURA AL TÍTULO DE
MÁSTER EN
INGENIERÍA EN ESTRUCTURAS**

TEGUCIGALPA M.D.C, F.M., HONDURAS C.A.

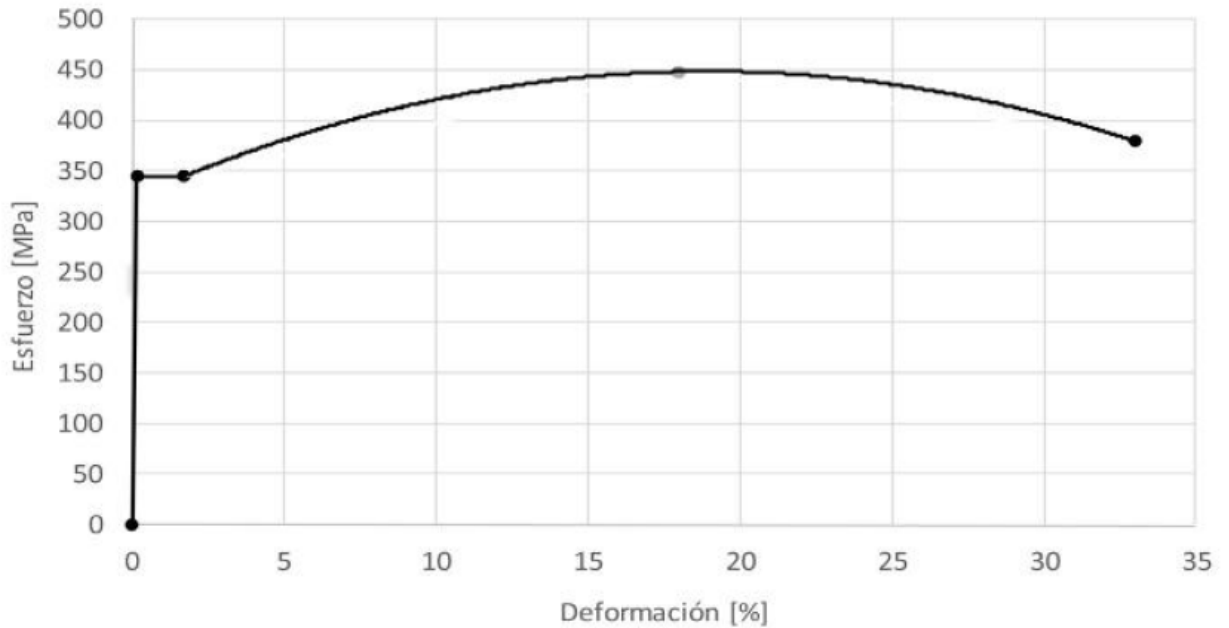
Figura 2. Diagrama esfuerzo deformación

Los tipos de aceros utilizados en la construcción de estructuras de edificios tienen dos características principales: alta resistencia mecánica y alta ductilidad. En la figura 2 se muestra esquemáticamente el diagrama esfuerzo – deformación de un acero ASTM A572 Gr. 50, mismo que es comúnmente utilizado en el medio de la construcción de edificios. Según se puede observar en la figura 2, este acero estructural tiene un módulo de elasticidad, E de 200 GPA, una resistencia de fluencia mínima, F_y , de 345 MPa (50 Ksi) y una resistencia máxima, F_u de 450 MPa (65 Ksi). Así mismo, la ductilidad, medida como la máxima deformación unitaria, es de 33%. (Secretaría de Gestión de Riesgos, p. 17 2016)

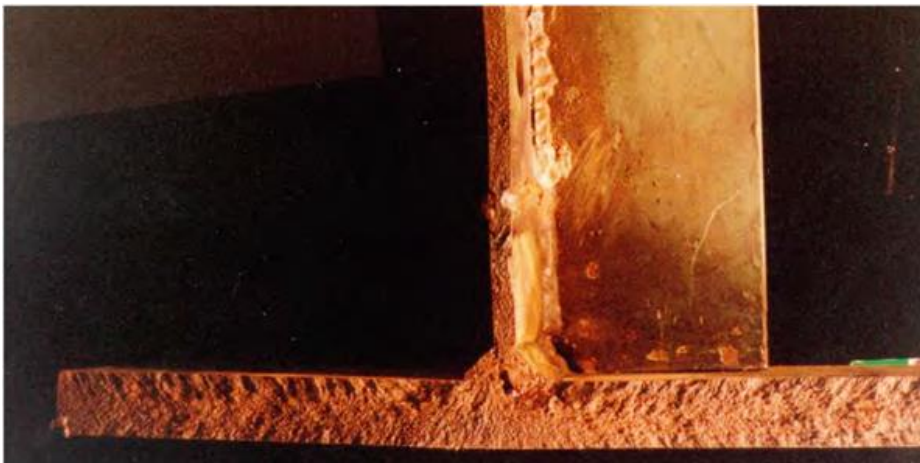
Figura. 14. Fractura en una viga I

La fractura se puede definir como rotura en tensión o extensión rápida de una grieta, lo que lleva a deformación gruesa, pérdida de función o utilidad, o separación completa del componente. La fatiga y la fractura son diferentes, aunque relacionadas, límite estados. La fatiga puede o no provocar una fractura. Además, la fractura puede ser o no el resultado de la fatiga. Es urgente evaluar el potencial de fractura siempre que haya una grieta en algún elemento de tensión (miembro de tensión, o brida de tensión o porción de la banda de un elemento de flexión). Sin embargo, la presencia de grietas por fatiga no necesariamente significa que la estructura es insegura. De hecho, en algunas estructuras redundantes, una grieta por fatiga puede dejar de propagarse sin intervención alguna debido a la redistribución de las tensiones. Por lo general, sin embargo, una grieta de fatiga se propagará y eventualmente causará una fractura si no se mitiga.

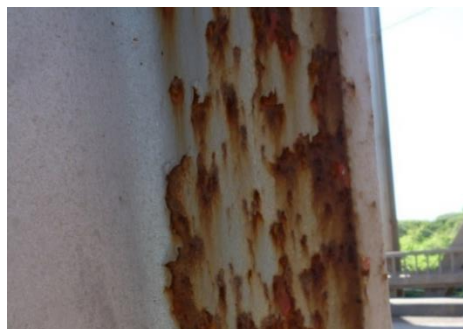
Figura 18. Oxidación.

Tipo de Patología: Oxidación.

Nótese que la capa de óxido solamente es de carácter superficial sobre el elemento estructural de la fotografía superior, sin embargo, en la foto inferior puede observarse el daño físico producido por la corrosión, deteriorando el elemento.

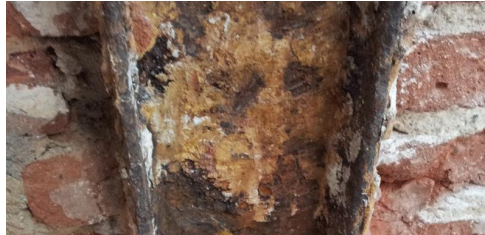
Figura 19. Corrosión

Tipo de patología: Corrosión

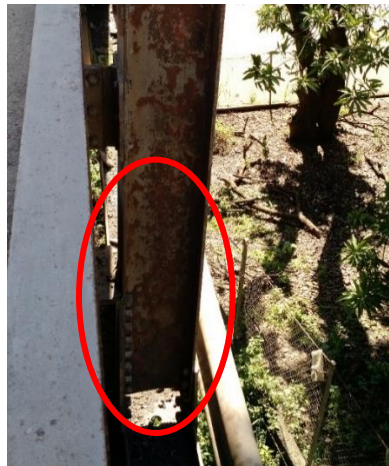
Figura 20. Pandeo

Tipo de patología: Pandeo

Nótese en la parte encerrada en rojo, la lesión que pudo haber sido causada por un impacto o por cargas extraordinarias sobre el elemento.

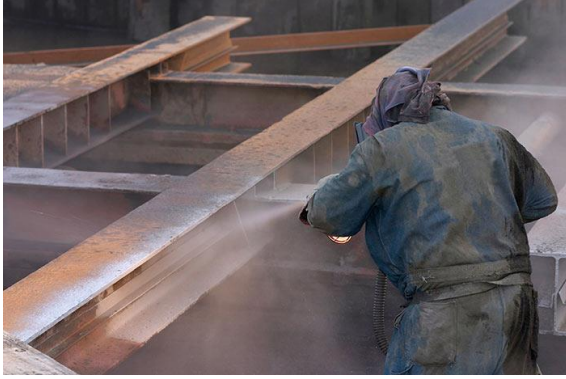
Figura 21. SandBlasting

En el sandblasting como se observa en la imagen anterior, se aplica un chorro de arena en alta presión removiendo las impurezas sobre el miembro estructural

a. Sandblasting. Este tipo de tratamiento se aplica principalmente en elementos que son afectados por la corrosión y la oxidación, dependiendo del grado de daño que causen este tipo de patologías sobre dichos miembros de la estructura. Consiste en la aplicación de un chorro de arena en alta presión en la superficie del elemento afecta y su función principal es retirar la capa de óxido y corrosión presente para poder aplicar posteriormente las capas de pintura anticorrosiva necesarias para extender la vida útil de los miembros estructurales, es importante mencionar que previo a la aplicación de este tratamiento se debe analizar el grado de deterioro, procedimiento que se puede realizar con la ayuda de una pulidora para lograr determinar qué tan profundamente se encuentra afectado el elemento y así cerciorarse que no existe una pérdida de sección en el mismo que comprometa las capacidades de resistencia y condiciones de servicio, lo cual llevaría el tratamiento a un nivel más serio. En Honduras existen varias empresas que pueden brindar dicho servicio, el cual no es difícil de conseguir en el medio.
