**PRÁCTICA PROFESIONAL**

**PROYECTO: ESTUDIOS Y DISEÑOS DE PAVIMENTACIÓN DE ACCESOS A  
CABECERAS MUNICIPALES Y ZONAS TURÍSTICAS, LOTE No. 3 TRAMO 6  
RUTA 23, YORO – JOCÓN ETAPA 1 (DE YORO A KM 16)**

**CINSA, S.A. DE C.V.**

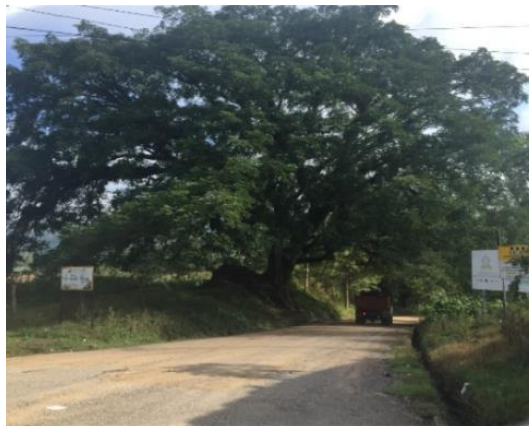
Inicio del Tramo No. 6, Yoro – Jocón Etapa 1, Vista desde carretera pavimentada RN23 en dirección hacia Jocón.

punto se encuentra en la intersección de la carretera RN23 y el inicio de la avenida 25 de julio del municipio de Yoro, con la estación inicial 0+000 sentido de la carretera Noreste con las coordenadas siguientes; Norte 1,674,445.581, Este 486,253.893 y el punto final del tramo al kilómetro 16, con la referencia de la quebrada La Lodosa, con las coordenadas Norte 1,682,222.616, Este 496,248.946, en este punto termina la etapa 1.

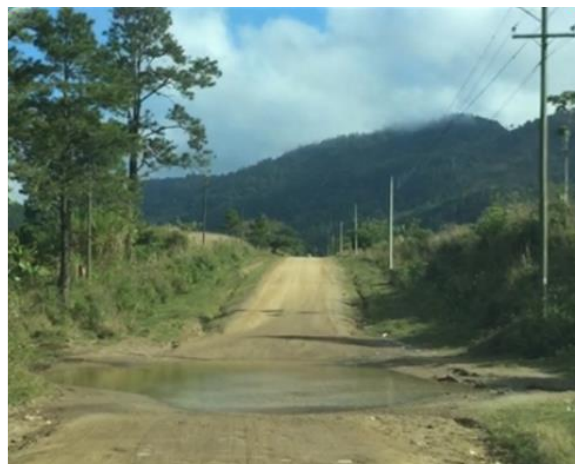
Final del Tramo No. 6, Yoro – Jocón Etapa 1, vista hacia adelante hacia Jocón, quebrada La Lodosa.
