**INFORME DE PRACTICA PROFESIONAL**

**CONHSA PAYHSA**

**DEPARTAMENTO DE CONTROL DE CALIDAD**

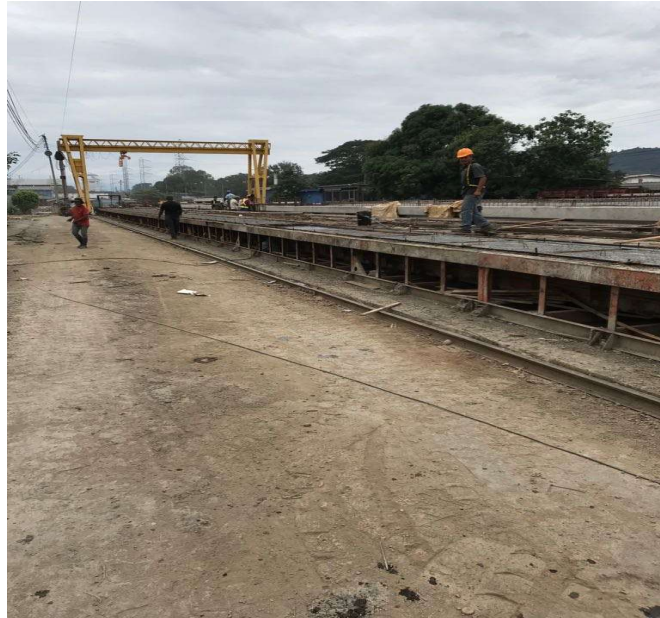
**Figura 2. Bancada de Losas Prefabricadas.**

**Bancada:** Elemento de acero con formas establecidas en que se realiza un objeto en específico. (v. Figura 2)

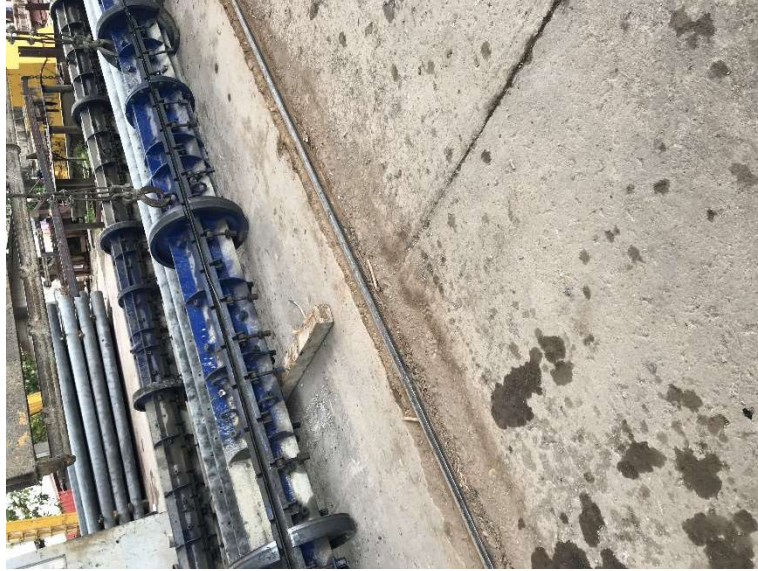
**Figura 4. Moldes de Postes Centrifugados.**

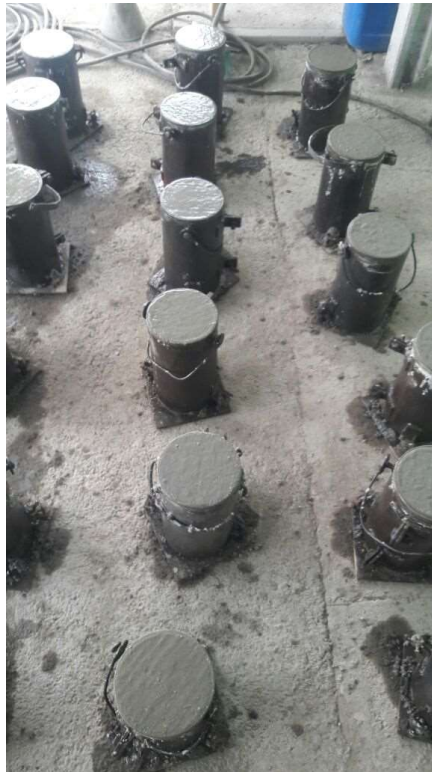
**Figura 7. Realización de cilindros para prueba de compresión.**

fundición de concreto se deben obtener tres grupos de nueve cilindros, los cuales les van a determinar la resistencia que pueden alcanzar sus elementos. Cada grupo está compuesto por tres cilindros a los cuales se les practicarán roturas al día después de haber sido fundido, en esta etapa el elemento deberá de haber alcanzado un 75% de su resistencia para que se puedan destensar, la segunda rotura se deberá realizar a los siete días después de la fundición, en esta etapa el elemento tendrá que ver alcanzado un 90% de su resistencia. La tercera rotura se practicará a los veinte y ocho días y el elemento deberá de alcanzar el máximo de su resistencia. Las últimas dos roturas solo les permiten tener unos datos estadísticos del crecimiento que puede alcanzar el elemento. Las muestras de concreto que se van a utilizar para la elaboración de los cilindros deben de ser tomadas aleatoriamente de los viajes que se realicen.

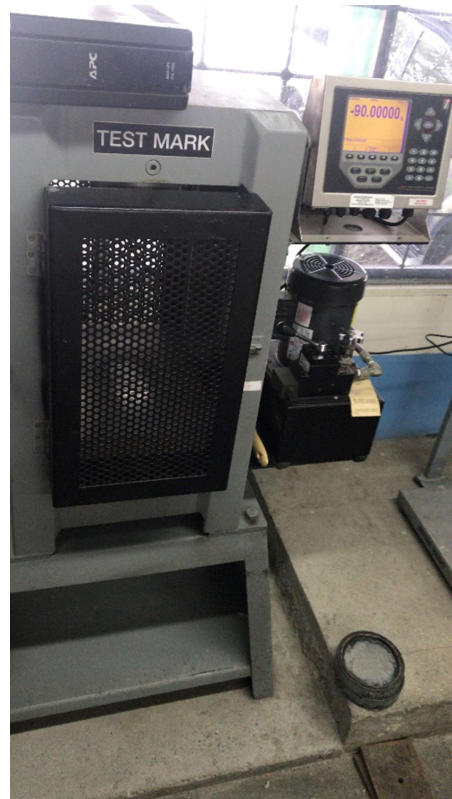
**Figura 9. Máquina de Pruebas de Compresión.**

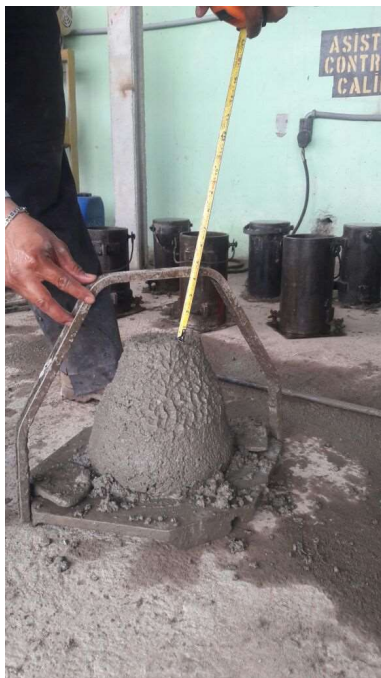
**Figura 19. Control De Revenimiento De Concreto Premezclado.**

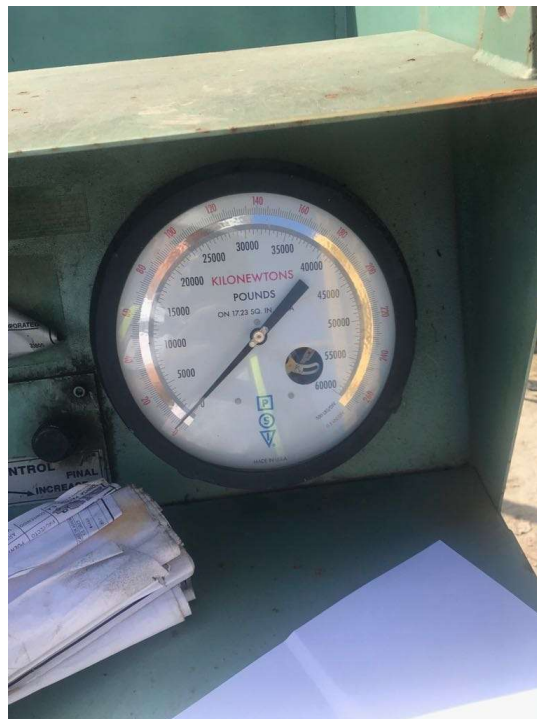
**Figura 22. Dial De Maquina De Tensado Final.**

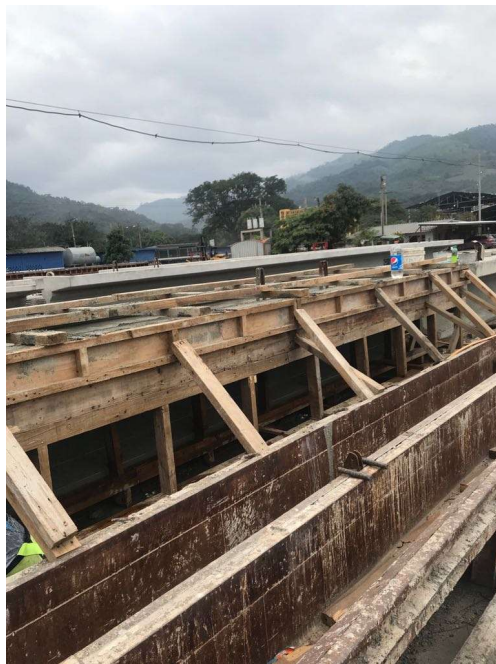
**Figura 24. Encofrado De Madera De Losa.**

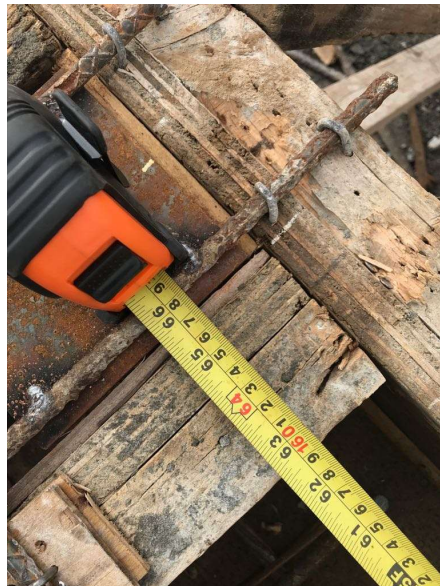
**Figura 28. Inspección De Espaciamento Antes De Colar.**

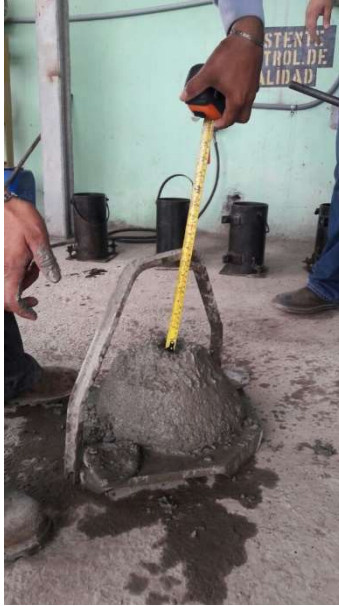
**Figura 35. Pruebas De Revenimiento.**
