UNIVERSIDAD TECNOLÓGICA CENTROAMERICANA

PRÁCTICA PROFESIONAL

CEMENTOS DEL NORTE S.A.

INGENIERÍA CIVIL

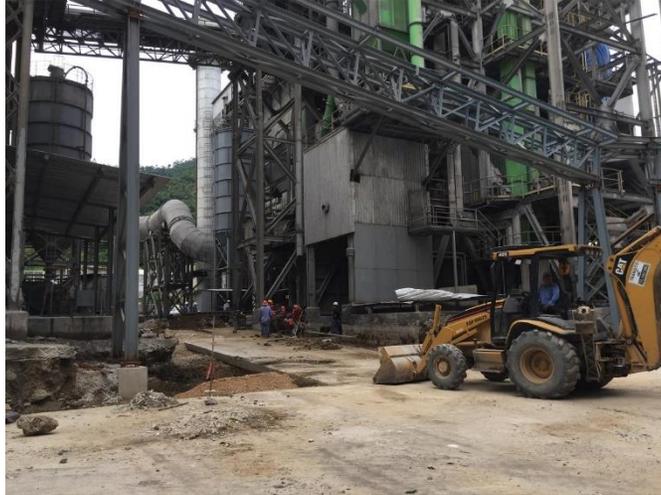
Ilustración 1. Pavimento área silos 13 y 14

Por la tarde se llevó a cabo la fundición de un tramo de pavimento de despacho de orol en el área de construcción de los silos 13 y 14. La fundición fue hecha por la empresa MAC y consto de un volumen de 7.38 metros cúbicos de concreto de 1 ½" de agregado, 4000 psi a tres días.

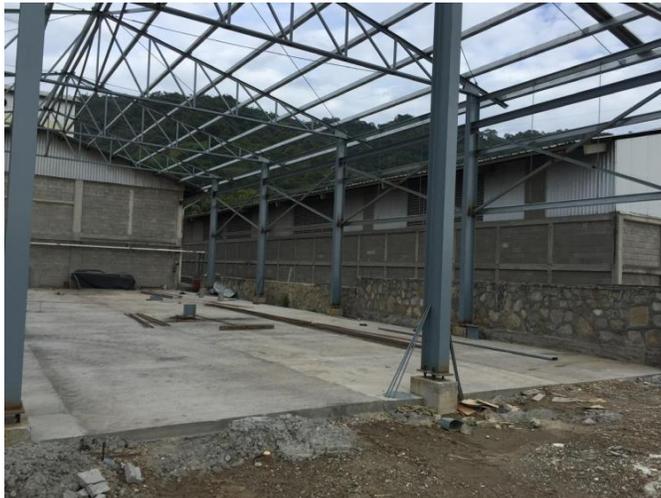
Ilustración 2. Bodega de Almacén de Bolsas

El martes se empezó la supervisión de la nueva bodega de almacén de bolsas de cemento, en la cual recientemente había culminado la parte de estructura metálica y proseguía con la parte de obra civil es cuál es el pegado de bloques para pares, zapatas corridas, sobreelevación, castillos y soleras.

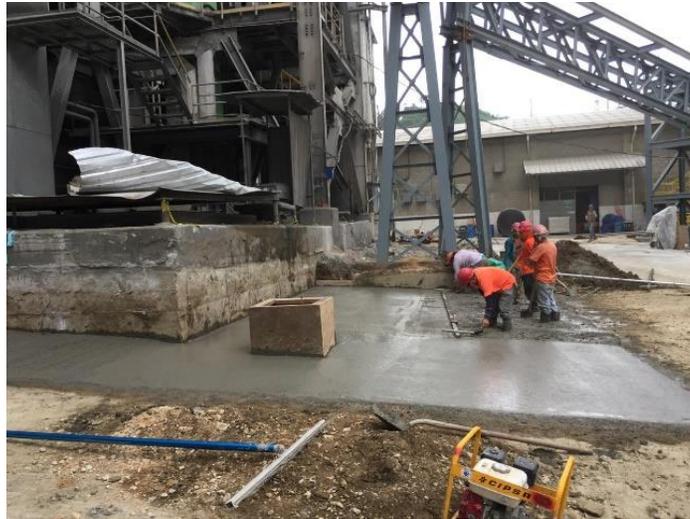
Ilustración 3. Pavimentos Silo 13 y 14

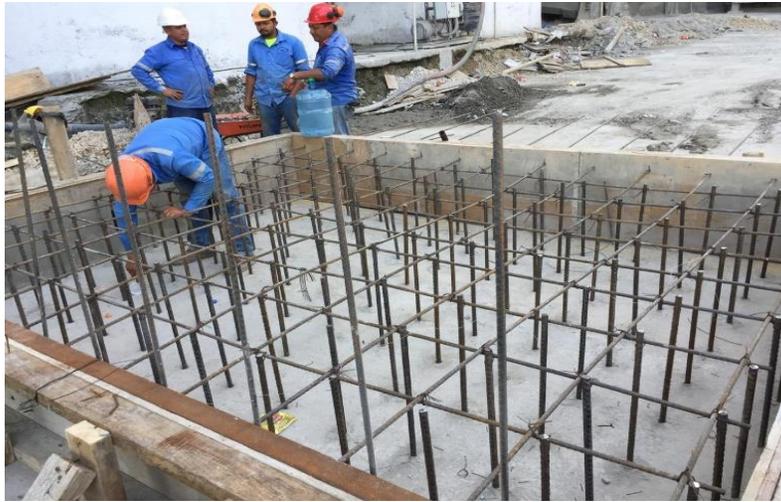
Ilustración 5. Pedestales para Bascula Nueva

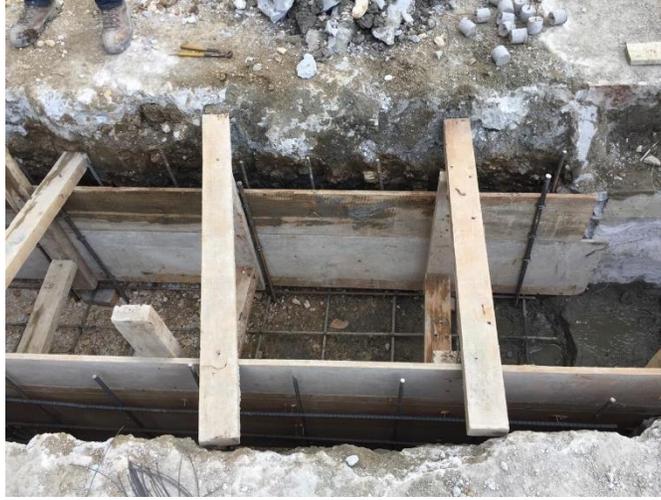
Ilustración 7. Encofrado de parte nueva del Canal

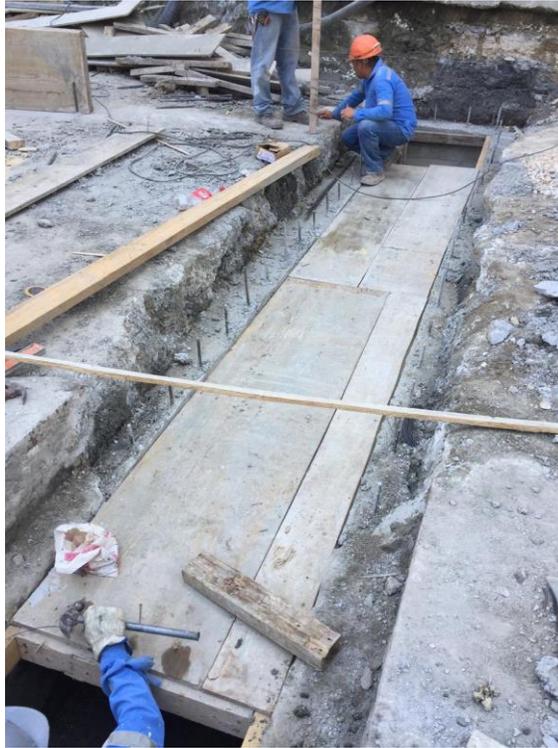
Ilustración 9. Encofrado de Canal

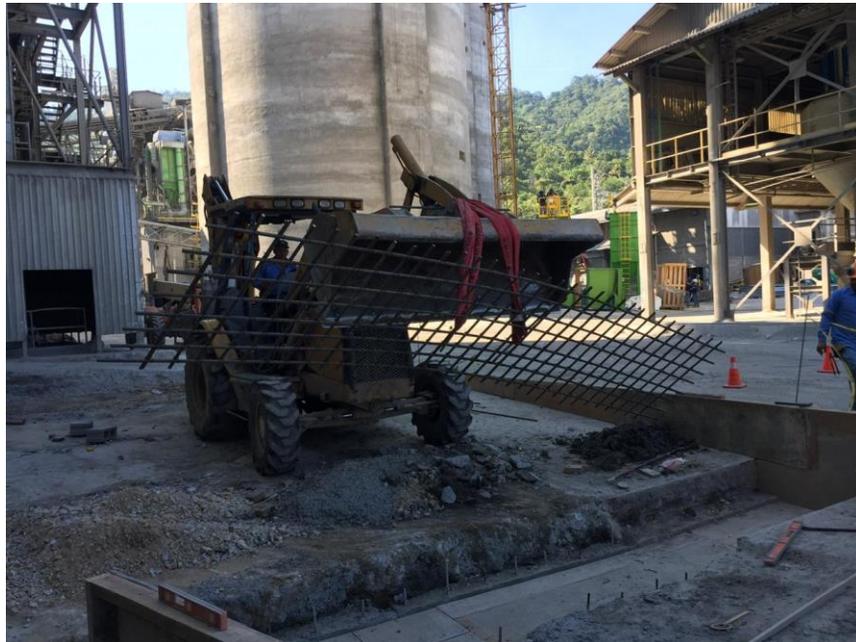
Ilustración 10. Colocación de Parrilla

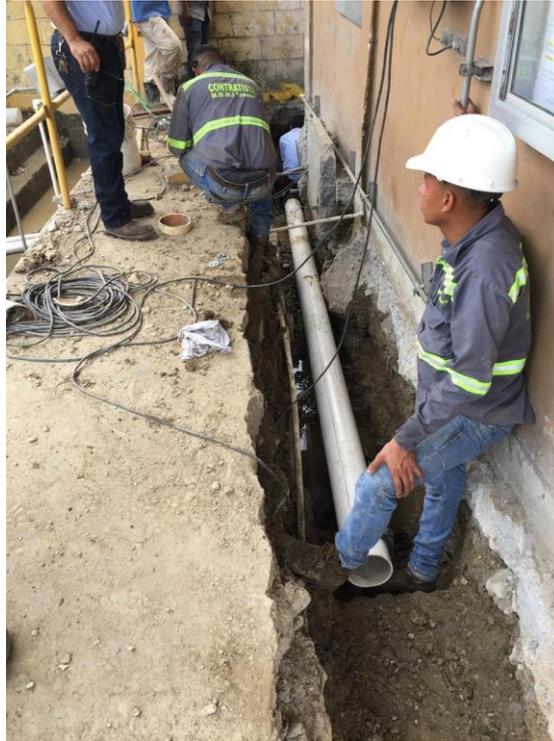
Ilustración 11. Reparación de Tubería

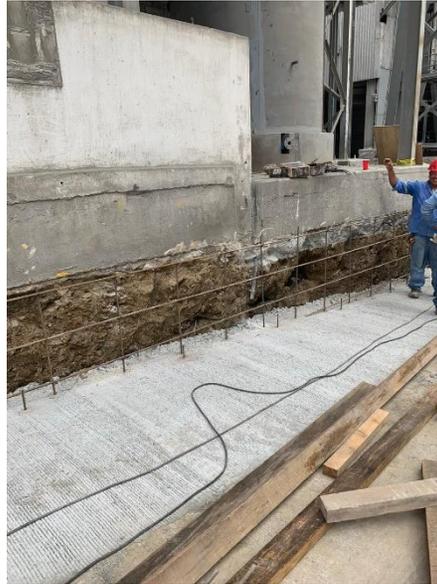
Ilustración 13. Muros en Pavimento de Silos 13 y 14

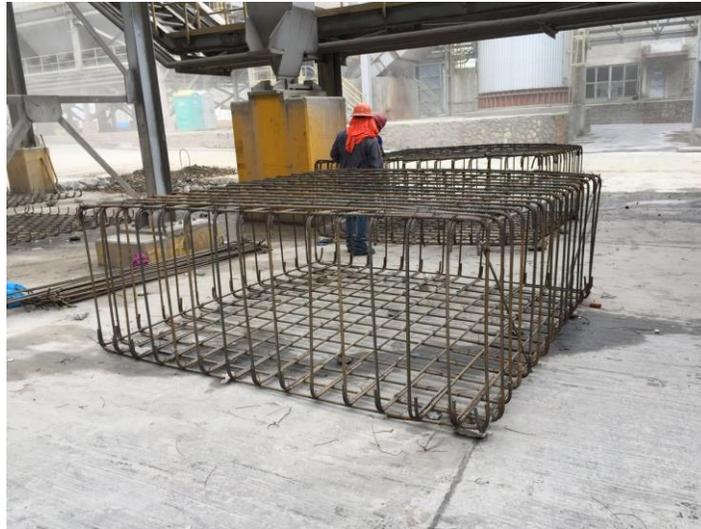
Ilustración 14. Armado de Acero de Pedestales

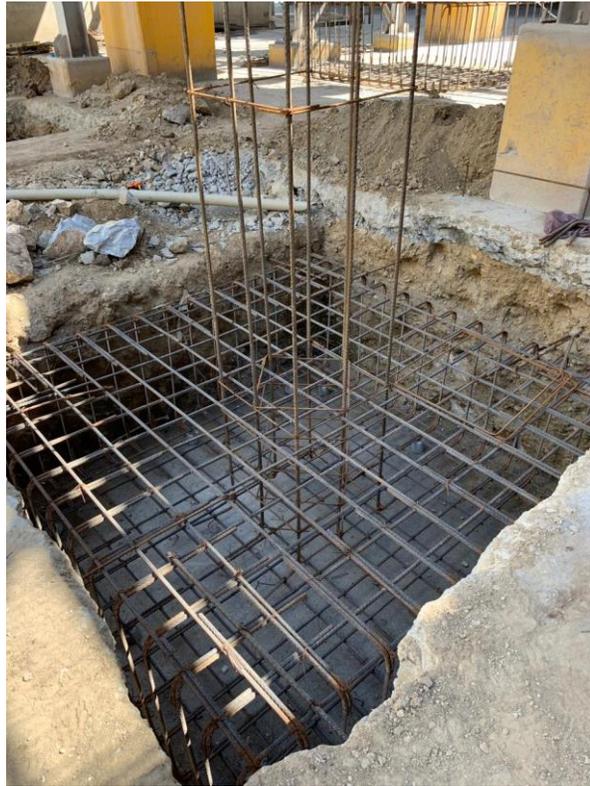
Ilustración 15. Fundición de Zapatas para Pedestal

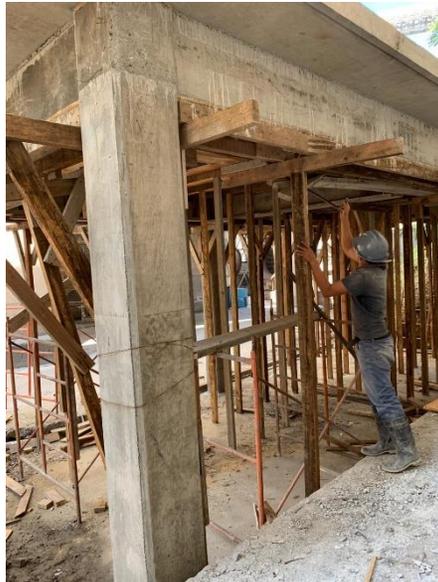
Ilustración 16. Desencofrado de Losa

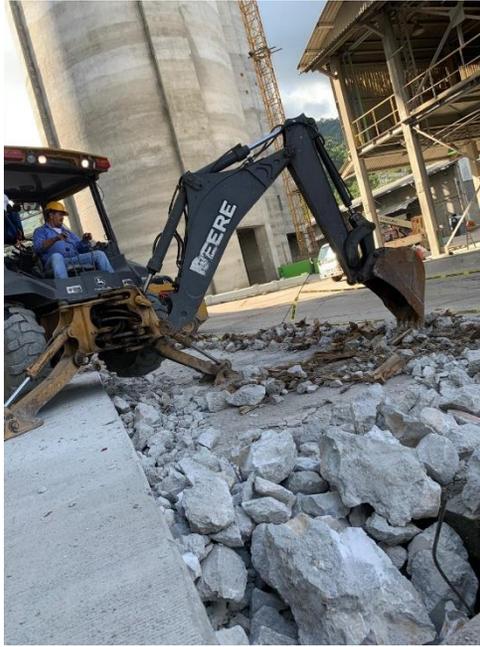
Ilustración 17. Remoción de Pavimento Existente

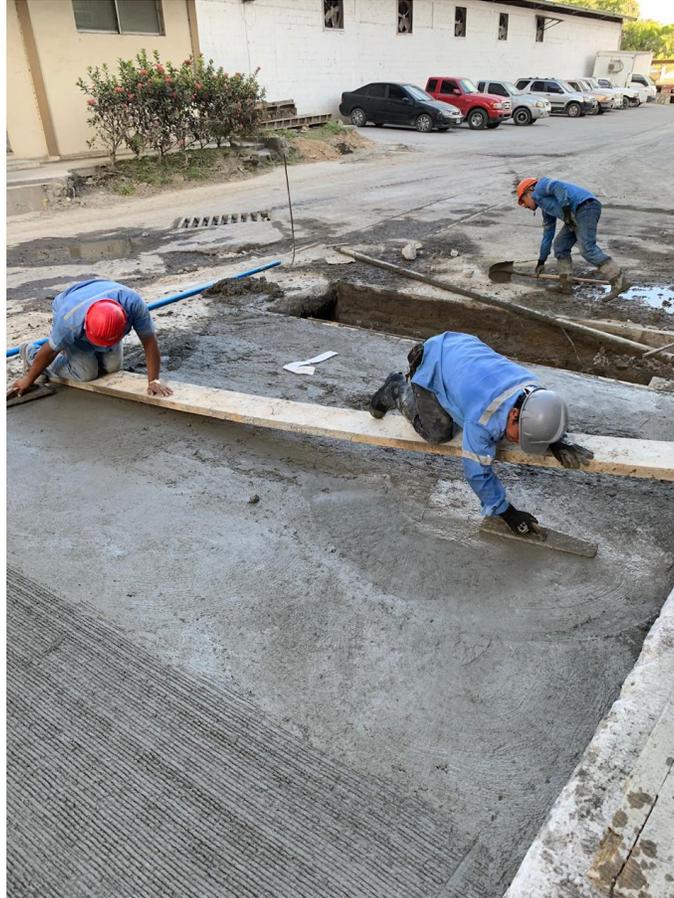
Ilustración 18. Ampliación de Rampa

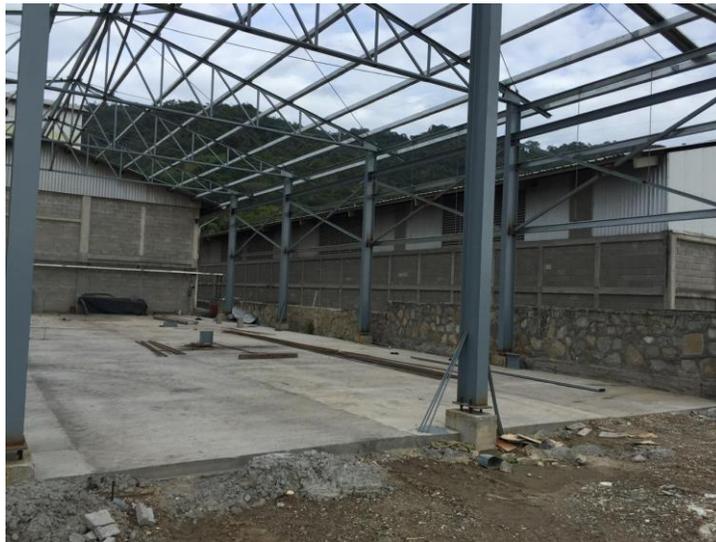
Ilustración 19. Pared de bloques Sala de Generadores

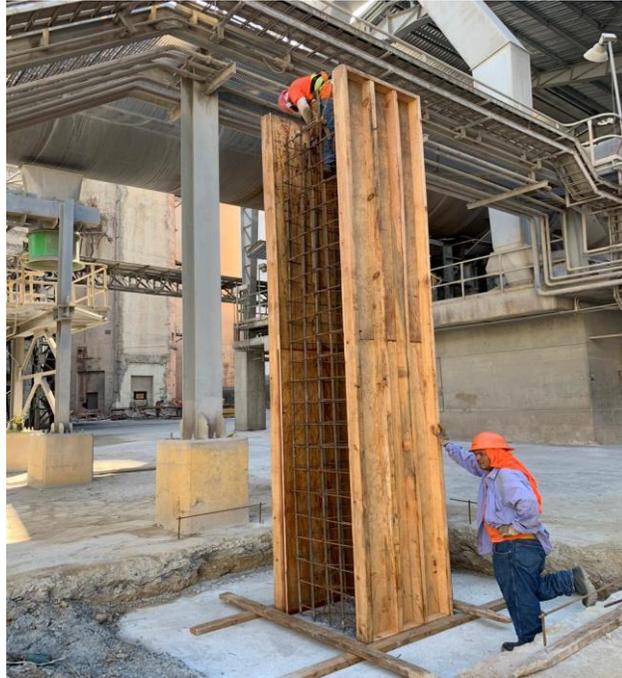
Ilustración 20. Pedestales de Estructura de Techo

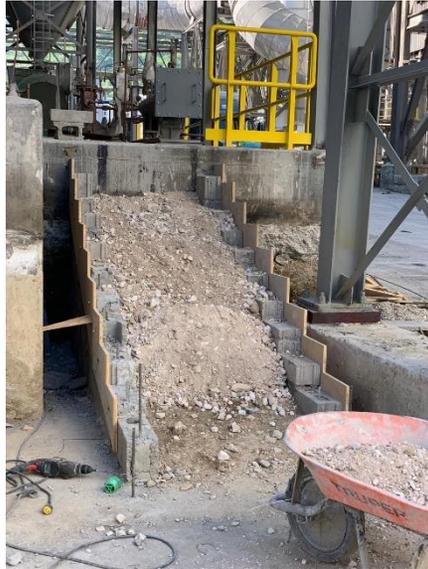
Ilustración 22. Escaleras de Concreto

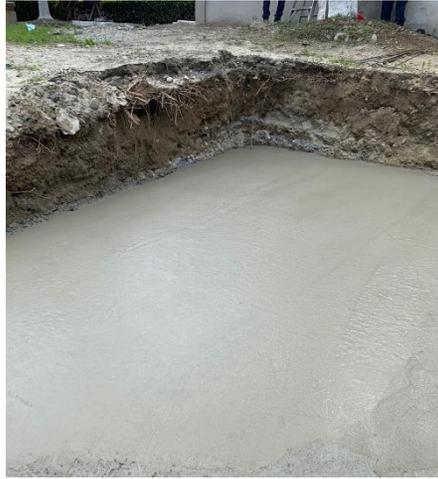
Ilustración 24. Pavimentación de Ampliación de Parqueo

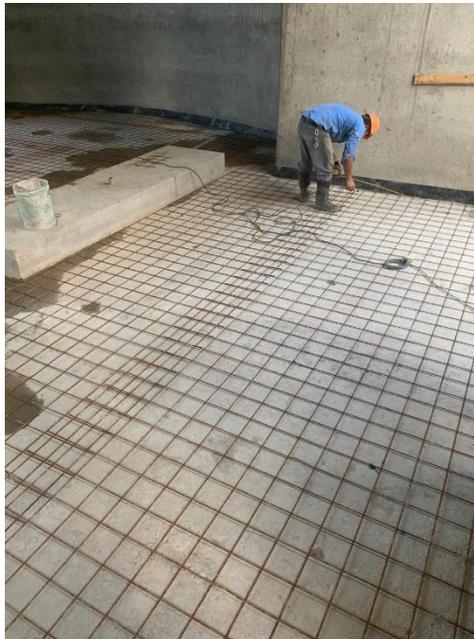
Ilustración 25. Electro malla y banda aislante

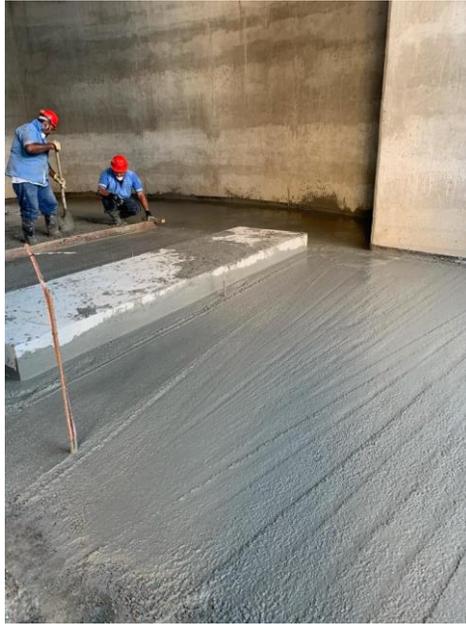
Ilustración 26. Fundición de Piso de Silo 13

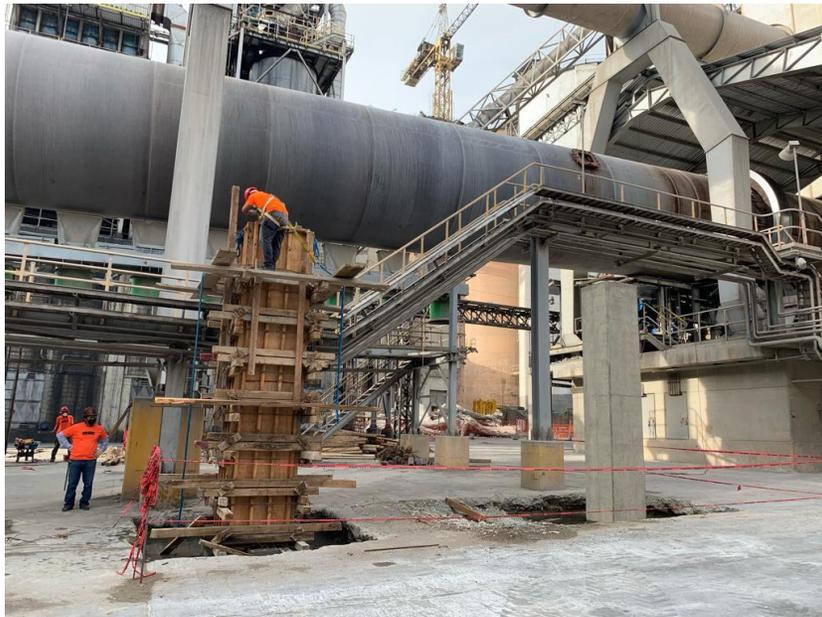
Ilustración 27. Desencofrado de Pedestales para Estructura de Techo

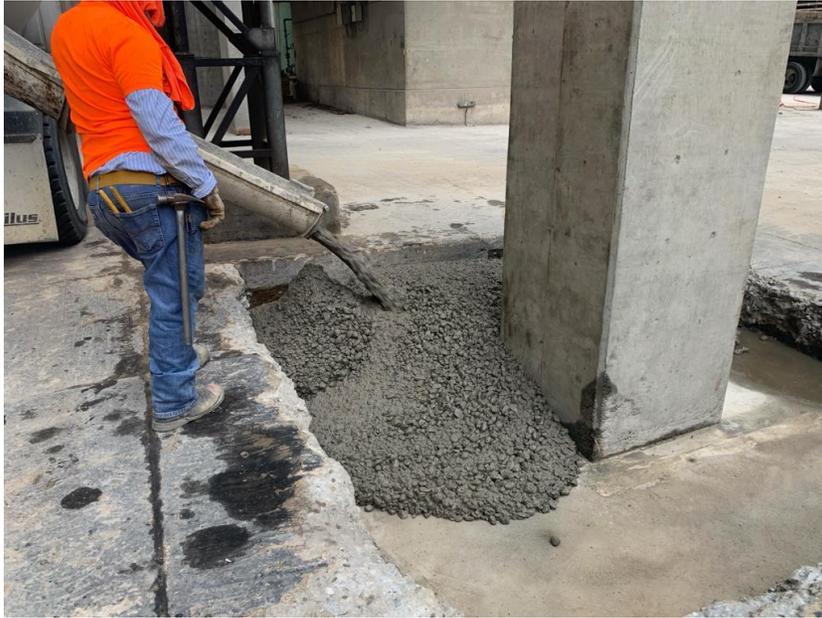
Ilustración 28. Fundición de Piso en Pedestales

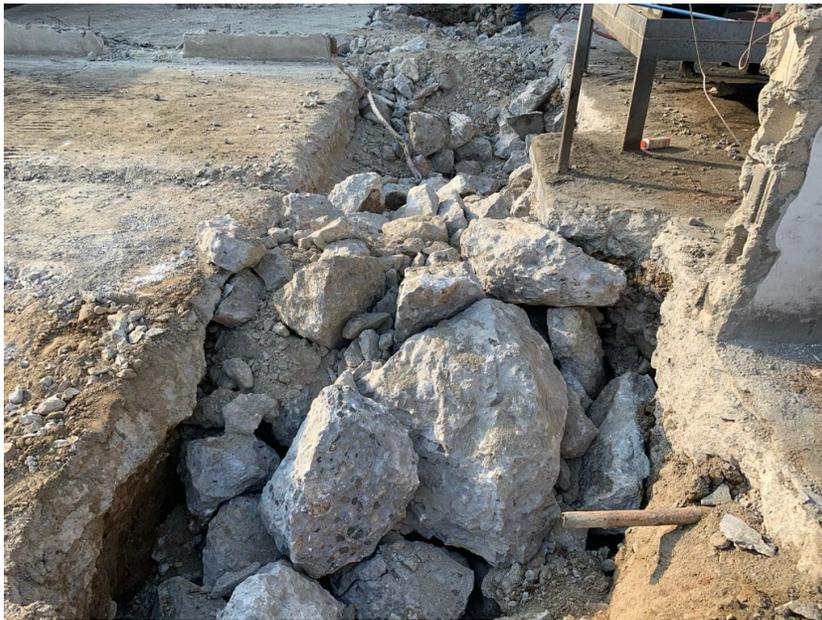
Ilustración 29. Excavación de Zapatas para Sala de Compresores

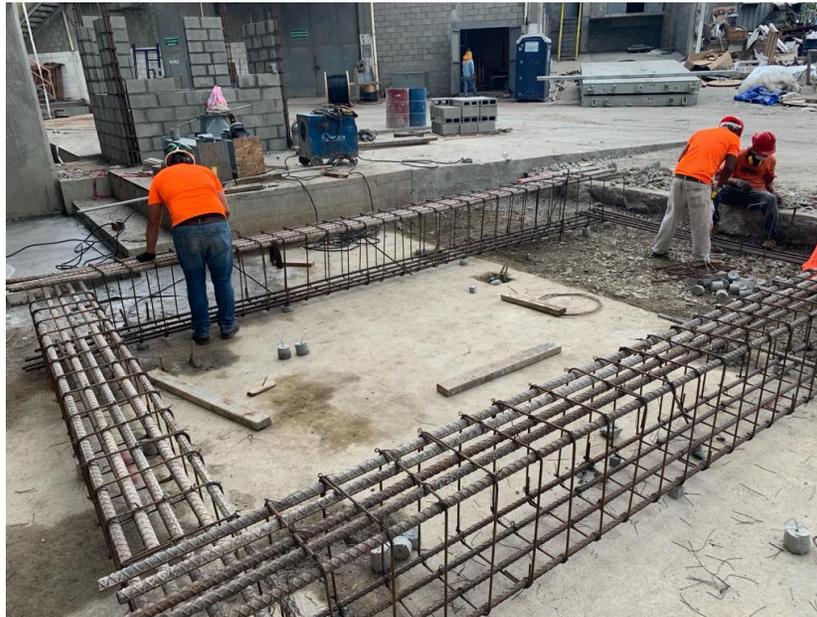
Ilustración 30. Armado para Pedestales para Estructura Metálica en Silo 13 y 14

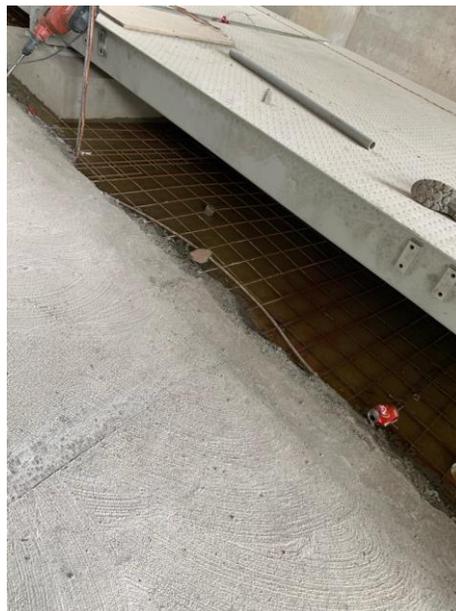
Ilustración 31. Fundición de Piso pendiente bajo bascula

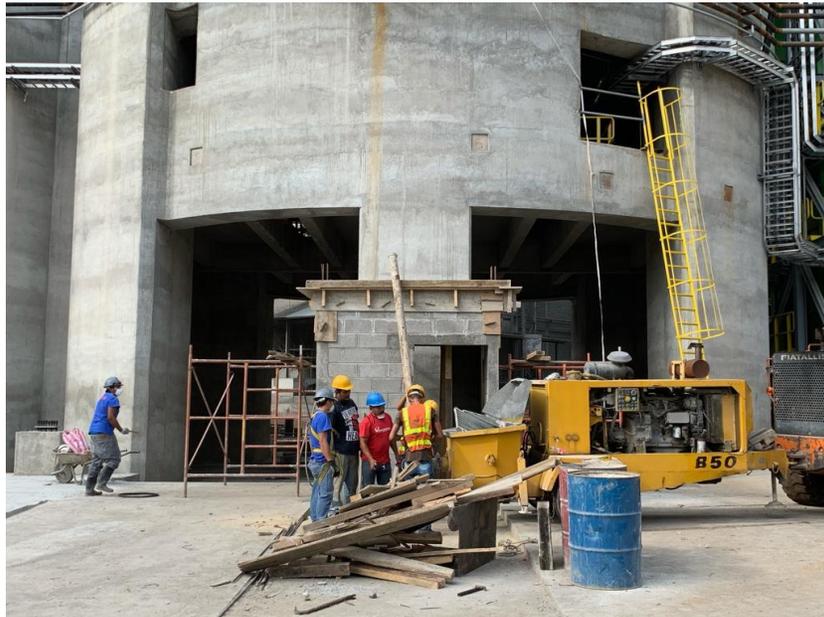
Ilustración 32. Fundición de Losa de Techo

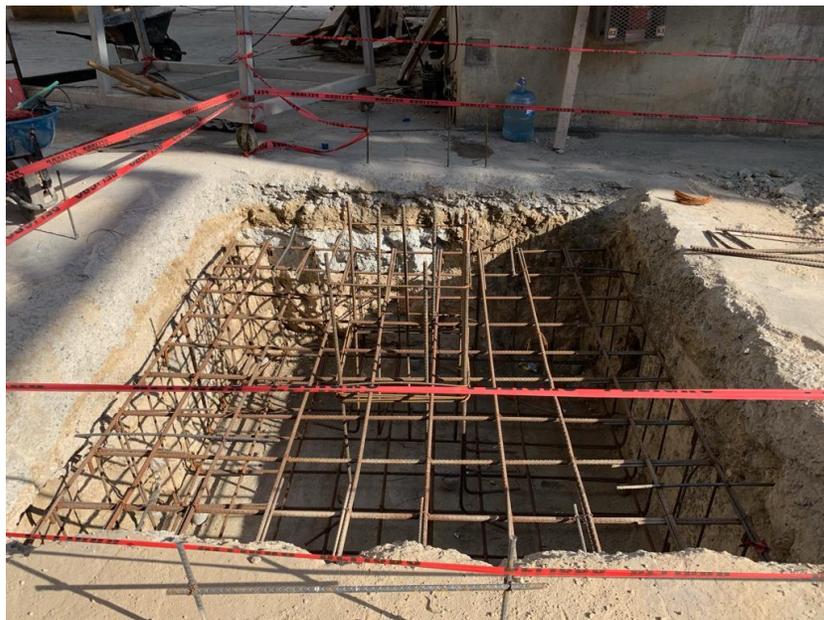
Ilustración 33. Armado de Zapatas para Pedestales

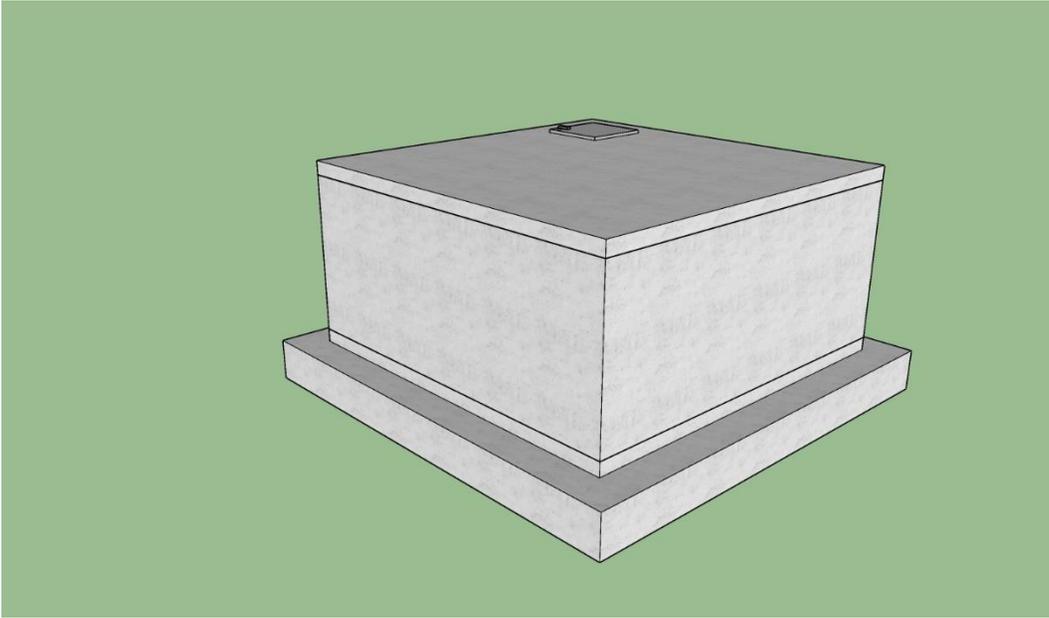
Ilustración 36. Diseño en 3D de Tanque Rectangular
