PRÁCTICA PROFESIONAL

**PROYECTO: MOLIENDA MODULAR DE CEMENTO ARGOS PLANTEL ALCAZÁR EN
CHOLOMA, CORTÉS**

**CONCRETO PREENFORZADO DE CENTROAMERICA
(COPRECA)**

ABRIL 2019

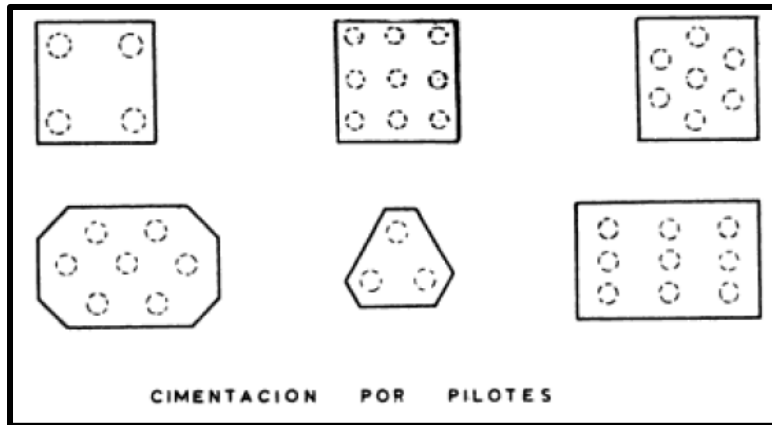
Al contrario, una cimentación indirecta es, como lo dice (Crespo Villalaz, 2004) "Una cimentación directa es aquella que se lleva a cabo por elementos intermedios como los pilotes, cilindros y cajones de cimentación, ya que el suelo resistente se encuentra relativamente a gran profundidad" (p. 261). Podemos observar algunas distribuciones de una cimentación de pilotes en la Ilustración 5.

Ilustración 5. Ejemplo de cimentación por pilotes

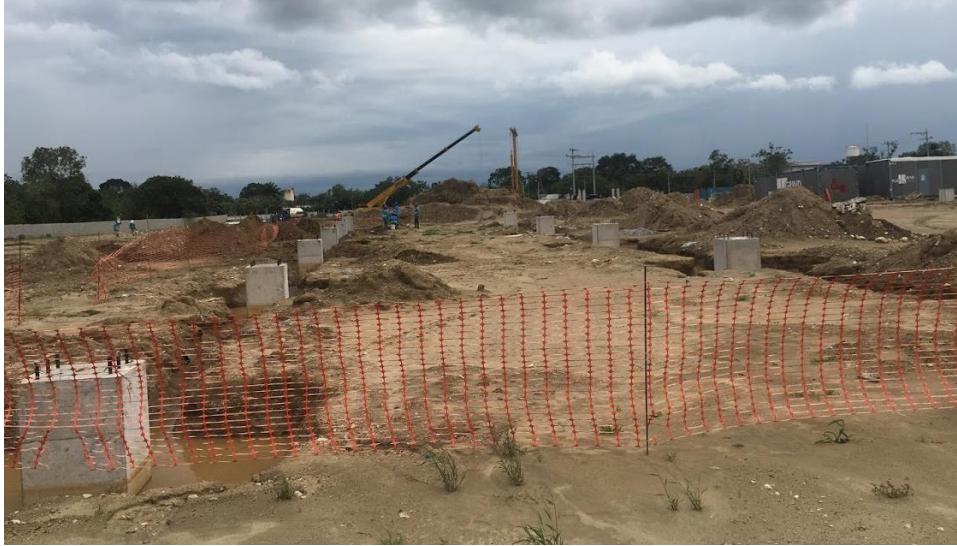
Ilustración 8. Cimentación de naves de clinker

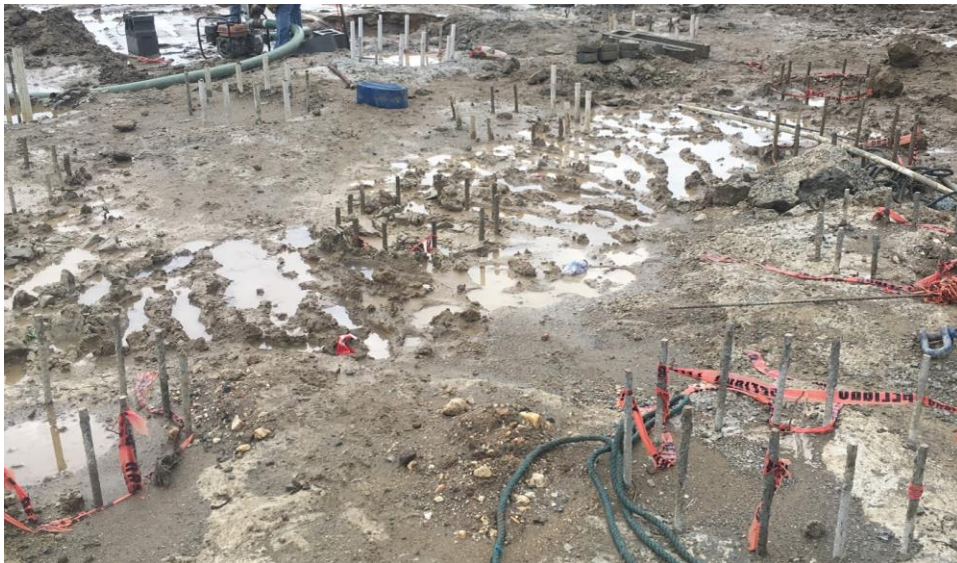
Ilustración 9. Pilotes fundidos in situ

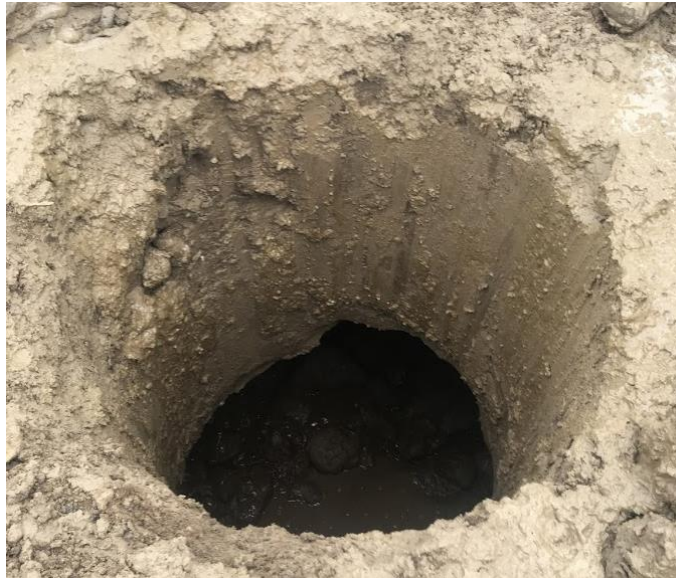
Ilustración 10. Presencia de nivel freático en perforaciones

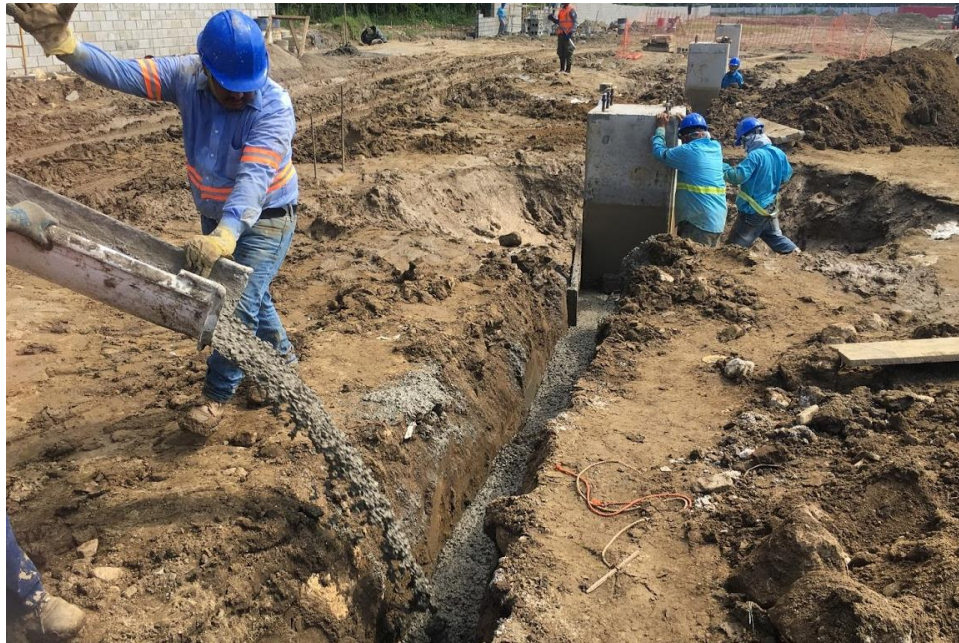
Ilustración 12. Fundición de vigas tensoras en naves de Clinker

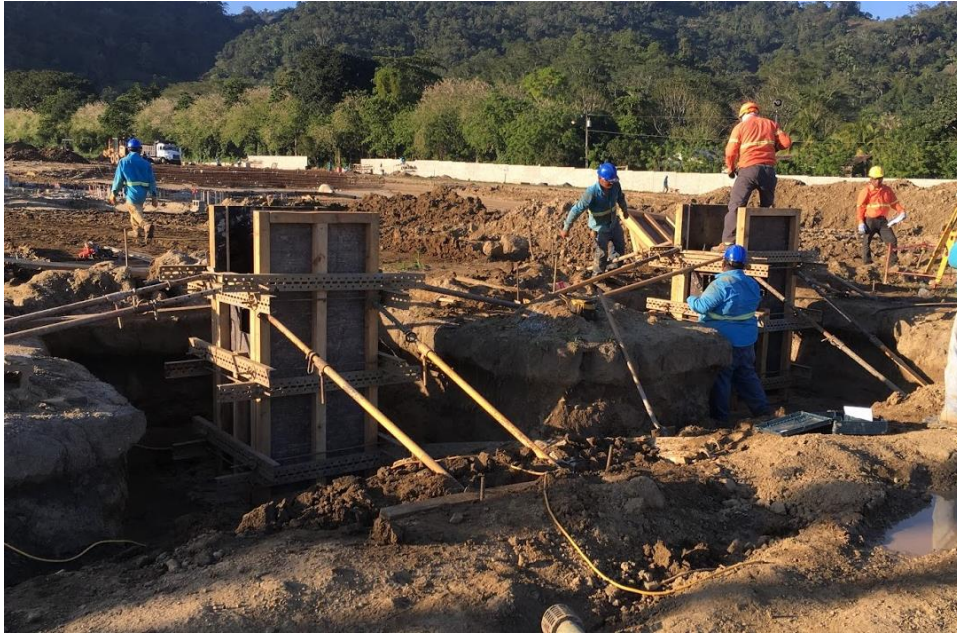
Ilustración 14. Encofrado de pedestales en naves de Clinker

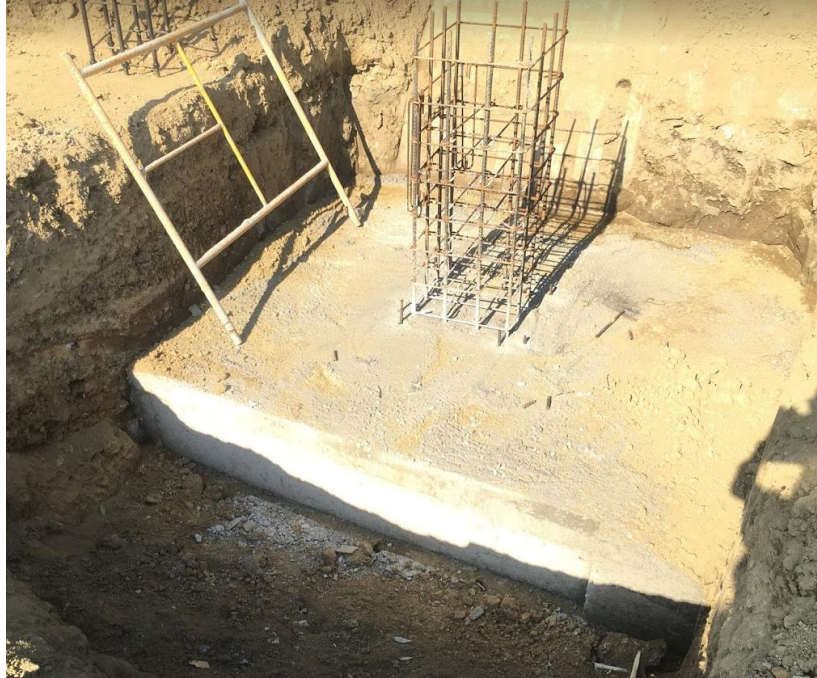
Ilustración 15. Zapata aislada de nave empacadora (2mx2m)

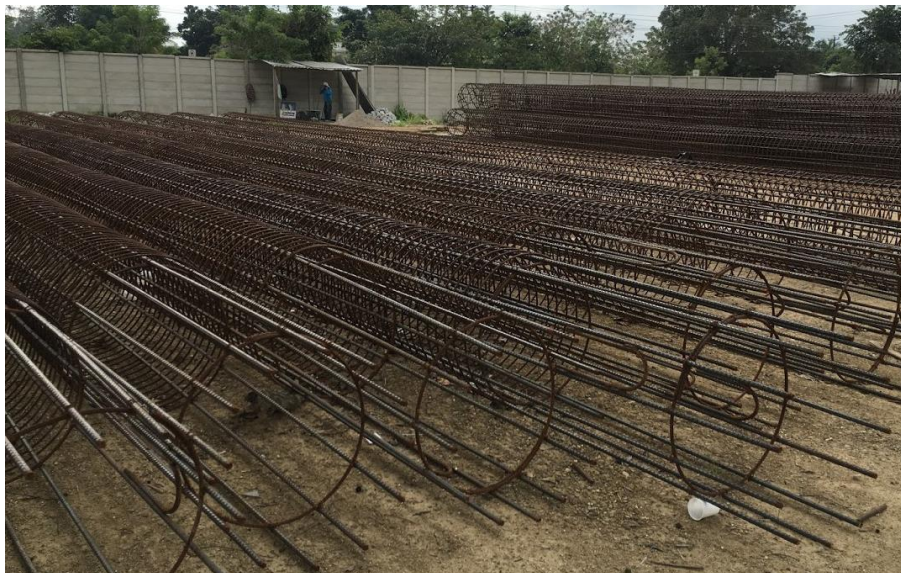
Ilustración 16. Zunchos de Acero para pilotes

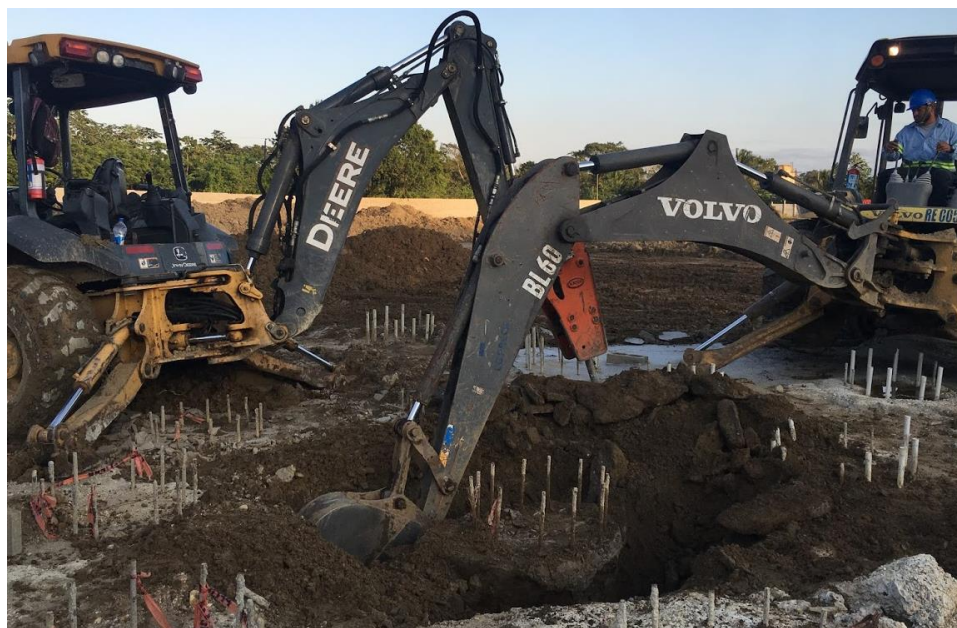
Ilustración 18. Excavación para descubrir pilotes previos a descabezado

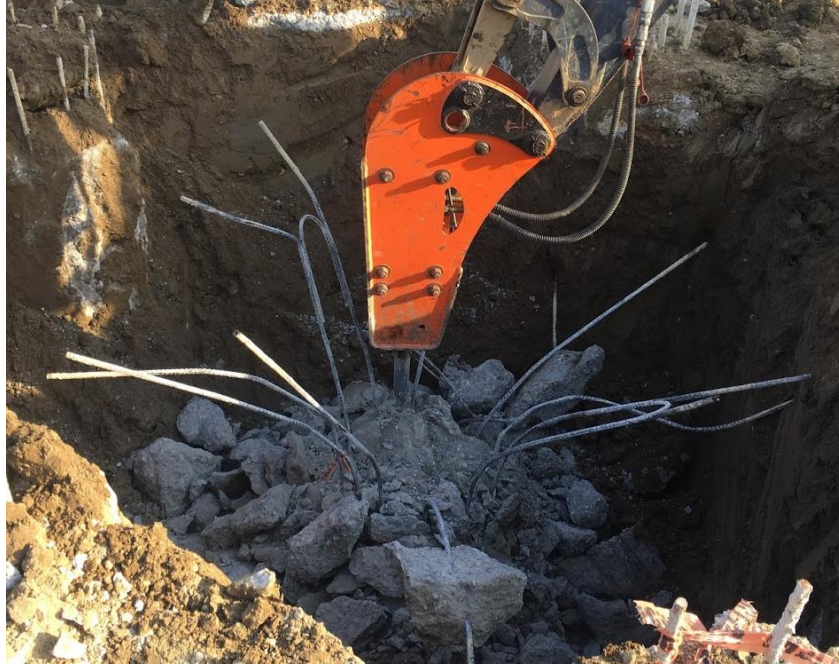
Ilustración 19. Descabezado de pilotes a 2m de profundidad

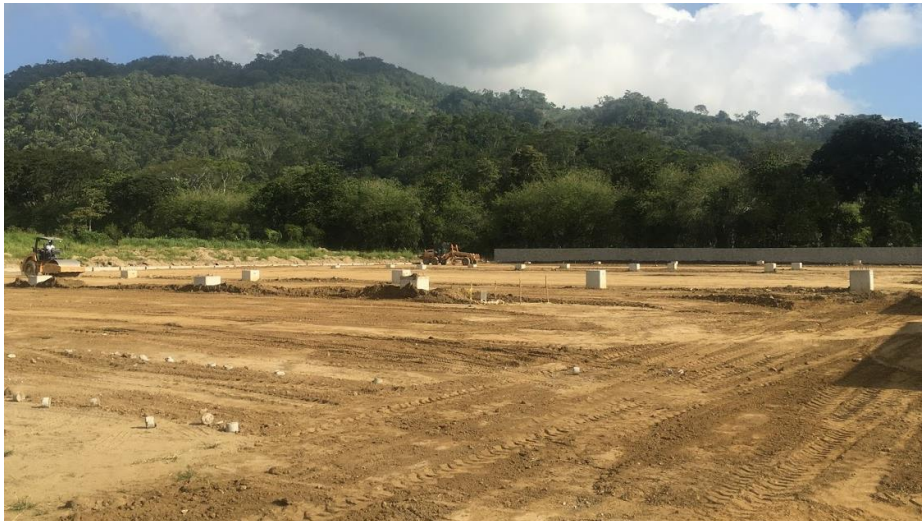
Ilustración 20. Terracería finalizada para naves de Clinker

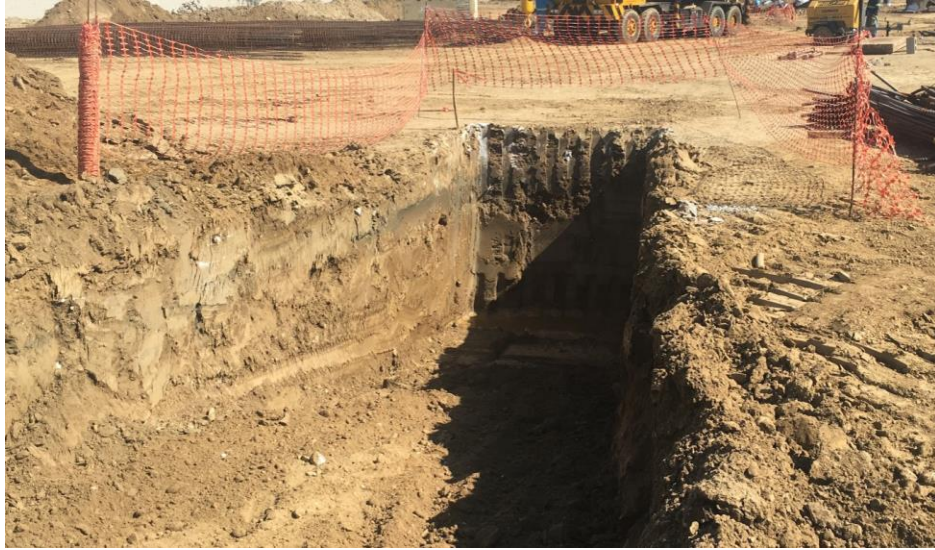
Ilustración 21. Excavación para mejoramiento de suelo con material selecto

Durante esta semana se logró completar el muro perimetral suroeste en un 80% mientras que se rellenaron pedestales en el eje A de la nave de paletizado y empaque con capas de 30cm compactadas con un vibro compactador CASE utilizando material selecto. En el área de los silos, se ha midió un rendimiento de aproximadamente 3 pilotes descabezados diariamente limpiando el ripio y desperdicio paralelamente con esta actividad. Cabe mencionar que para todas las actividades no contempladas en el permiso de trabajo seguro elaborado previamente al proyecto se necesita complementar con un permiso de análisis de riesgo en el trabajo. El martes 5 de febrero se intentó perforar el pilote P-23 del área de silos con el objetivo de evaluar las condiciones del suelo ya que no se ha presentado precipitación en una semana. Dentro de la perforación se encontró presencia de agua a 3 metros de profundidad por lo que se suspendió inmediatamente la actividad y se rellenó con concreto 3000 psi. En base a lo anterior, se decidió utilizar camisas recuperables de 6 metros de longitud y 1 metro de diámetro para la fundición de los pilotes evitando así la presencia de agua en el nivel freático entre los 2 y 5 metros de profundidad. El miércoles 6 de febrero se inició el marcado, trazado y excavación a 2.8 metros de profundidad para el mejoramiento de la losa de sala control en el área de molienda P&G. La losa de la sala control tiene dimensiones de 5.8 metros de largo y 2.35 metros de ancho con 25 centímetros de espesor y 5 centímetros de concreto de limpieza. El suelo para la losa de sala control se mejoró utilizando material selecto compactado cada 30cm ganando entre 15 y 20

centímetros de suelo mejorado en cada capa siendo un total de 14 capas para llegar a la superficie de la excavación. Posterior a ser mejorado el suelo, se marcaron las esquinas de la losa con topografía y se hormigonó la losa de limpieza de 0.05m de concreto 3000 psi. El sábado hubo precipitación en el proyecto por lo que se realizaron únicamente trabajos de mampostería en el muro perimetral y avances de armado de acero para losa de molienda MDM-1M2.

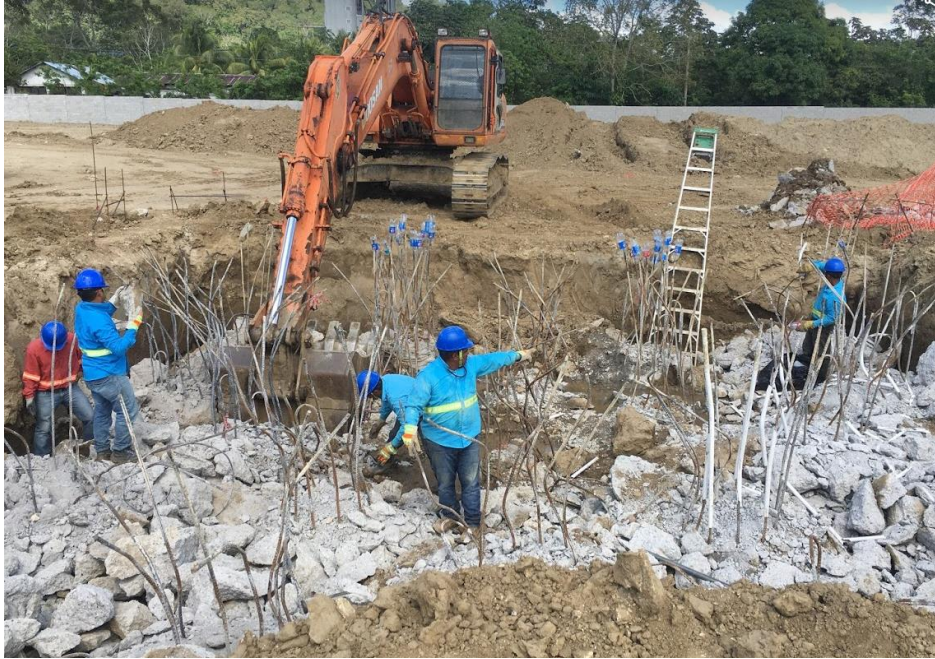
Ilustración 22. Pilotes descabezados

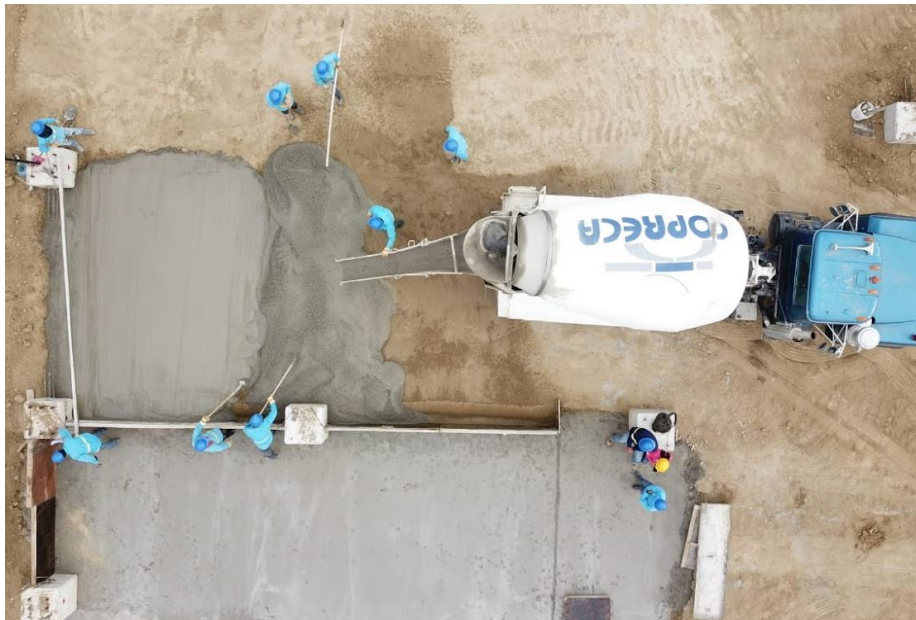
Ilustración 23. Vista aérea de fundición de losas

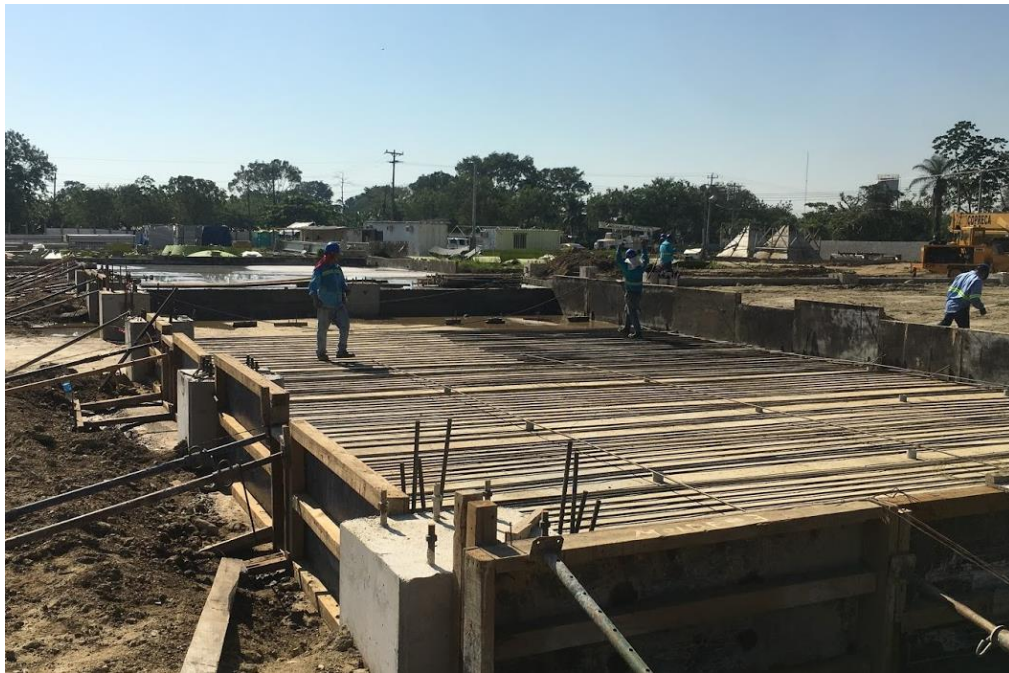
Ilustración 25. Losa de Ensayado y Paletizado

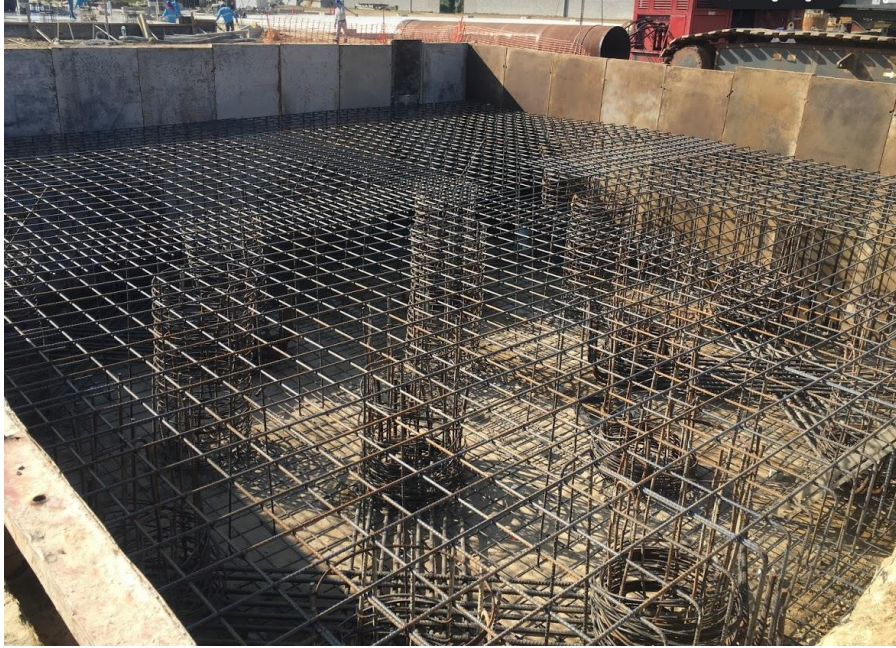
Ilustración 28. Acero para cabezote de silos

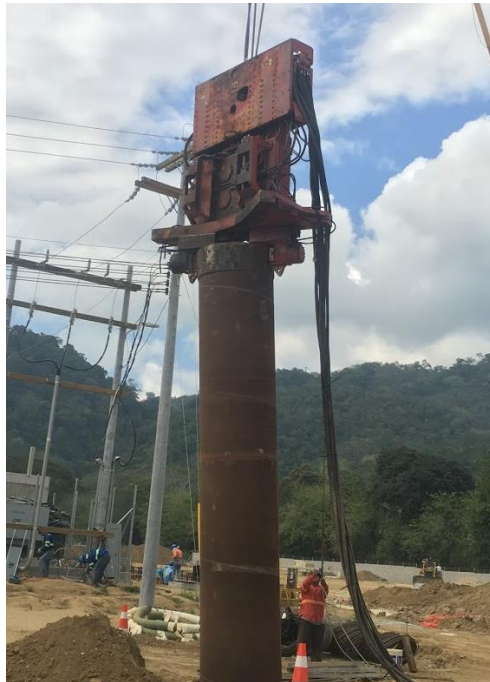
Ilustración 29. Hincado de camisa por vibración

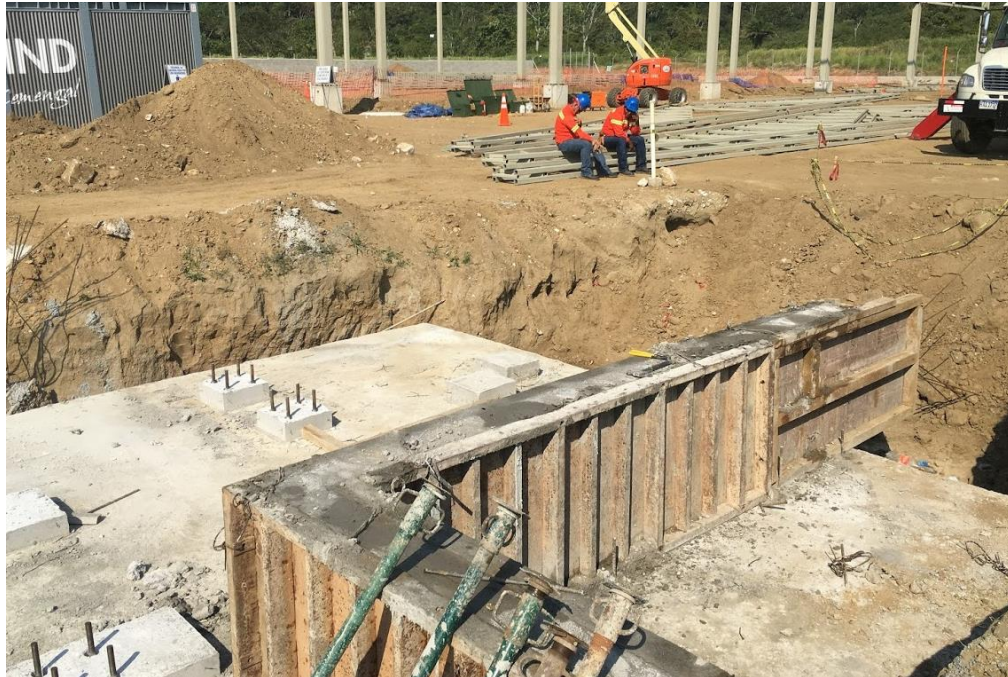
Ilustración 30. Muro de Contención

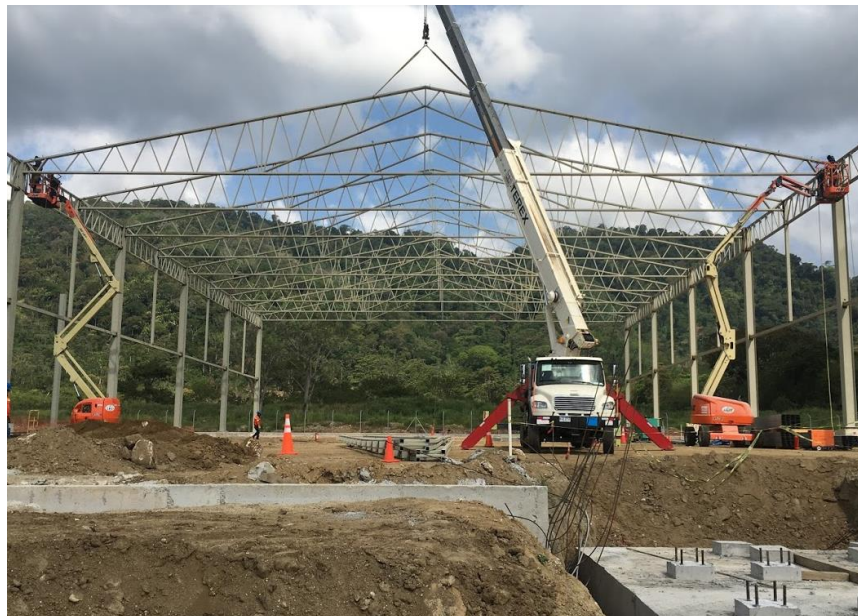
Ilustración 31. Naves de clinker
