**UNIVERSIDAD TECNOLÓGICA CENTROAMERICANA**

**PRÁCTICA PROFESIONAL**

**MAC HONDURAS**

**INGENIERO CIVIL**

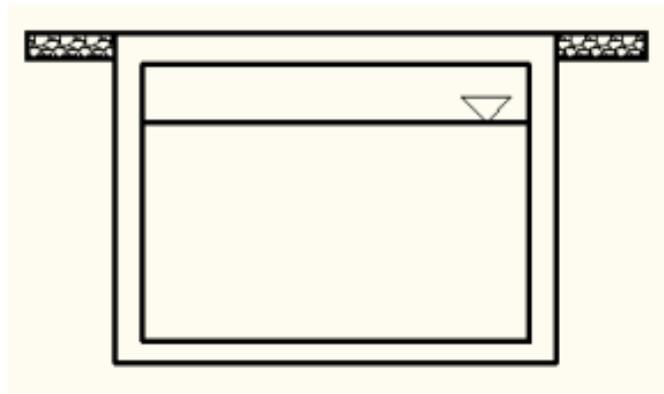
**Ilustración 1 Tanque Enterrado**

“Los tanques enterrados se construyen totalmente bajo la superficie del terreno. Se emplean cuando el terreno de desplante es adecuado para el funcionamiento hidráulico de la red de distribución y cuando es necesario excavar hasta encontrar un estrato de soporte más resistente” (LEDESMA, 2014).

Tienen la ventaja de conservar el agua a resguardo de las grandes variaciones de temperatura; no alteran el paisaje y sus cubiertas pueden utilizarse para las más diversas funciones, tales como:

áreas verdes, canchas de juego para básquetbol, tenis, etc.; e incluso como helipuertos. Sus inconvenientes son el tener que efectuar excavaciones costosas, la dificultad de observar y mantener las instalaciones de conexión del abastecimiento y la red de distribución, así como, la dificultad para descubrir las posibles filtraciones y fugas del líquido.

**Tanque enterrado.**

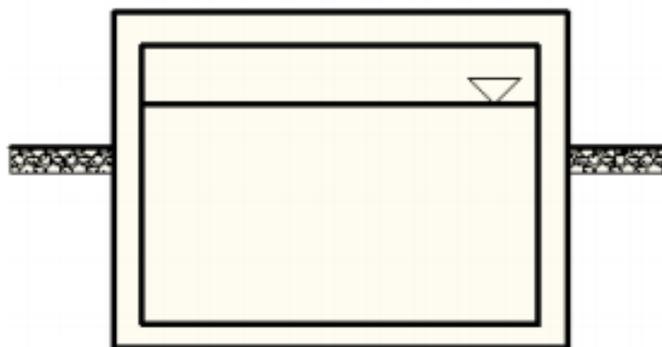
**Ilustración 2 Tanque Semienterrado**

Por otro lado, en los tanques semienterrados, una porción de la construcción se encuentra bajo el nivel del terreno y otra parte sobre éste, como se muestra en la figura siguiente.

**Tanque semienterrado.**

La construcción de este tipo de depósito está definida por razones de topografía o cuando el costo de la excavación es alto, debido a que ésta no se justifica por su localización desventajosa o por razones de geotecnia. De no observarse ambos factores, el resultado final sería el costo elevado de la construcción. Por otra parte, permiten un acceso a las instalaciones más fácilmente que el de los depósitos totalmente enterrados.

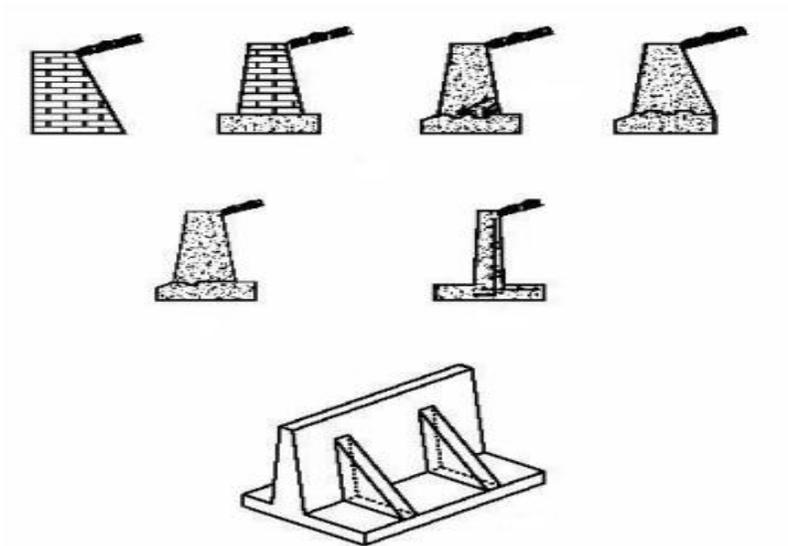
**Ilustración 3 Diversas tipologías de muros convencionales.**

Los muros convencionales, o también llamados tradicionales, se encuentran incluidos dentro del grupo de los denominados rígidos, definidos como aquellos que, ante los empujes de tierras, por su forma y dimensiones sufren preferentemente movimientos de giro y/o traslación, sin deformaciones significativas de flexión, que a su vez pueden dar lugar a modificaciones en la distribución de empujes.

2Los movimientos que pueden producirse en cualquier tipología de estos muros, dependen principalmente de las condiciones de cimentación de la estructura. Dentro de esta tipología se pueden incluir los muros de gravedad, los muros de semigravedad, los muros en L o T invertida (ménsula) y los muros con contrafuertes. De estos, los muros ménsula son los que pueden verse más afectados por la deflexión de su alzado, debido a que estos muros son más ligeros con relación a los muros de gravedad” (Mori, 2008).
