**PRÁCTICA PROFESIONAL**

**PROYECTO: INSTALACIÓN DE LÍNEA DE TUBERÍA DE OLEODUCTO DE  
MUELLE DE CABOTAJE A TERMINAL I BÚNKER  
UNO HONDURAS**

**PROYECTO: LEVANTAMIENTO TOPOGRÁFICO DE TERMINAL III ASFALTOS Y  
OLEODUCTO DE MUELLE DE CABOTAJE A TERMINAL- PUERTO CORTÉS**

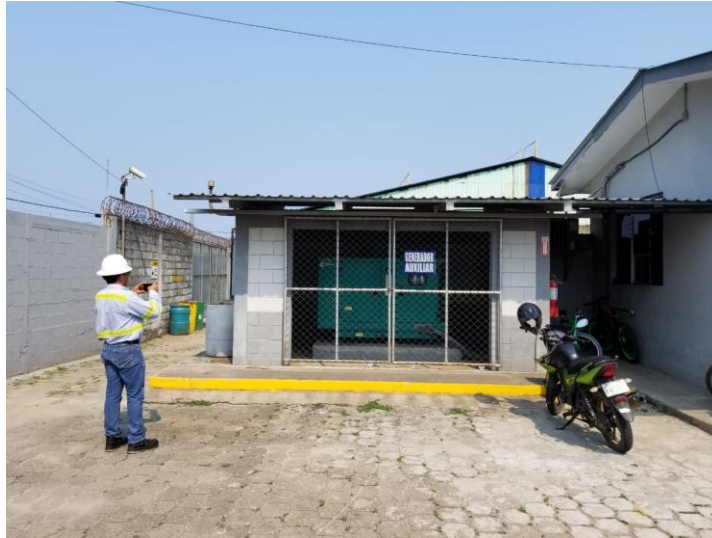
**Figura 13. Sugerencia del sitio donde se puede colocar el banco de nivel perteneciente a UNO Honduras para futuros proyectos.**

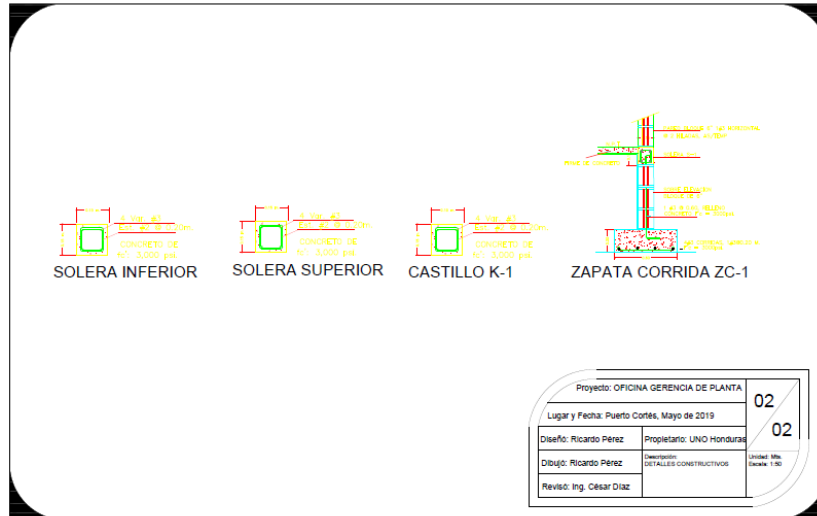
**Figura 29. Plano de detalles constructivos para la nueva oficina de gerencia de planta.**

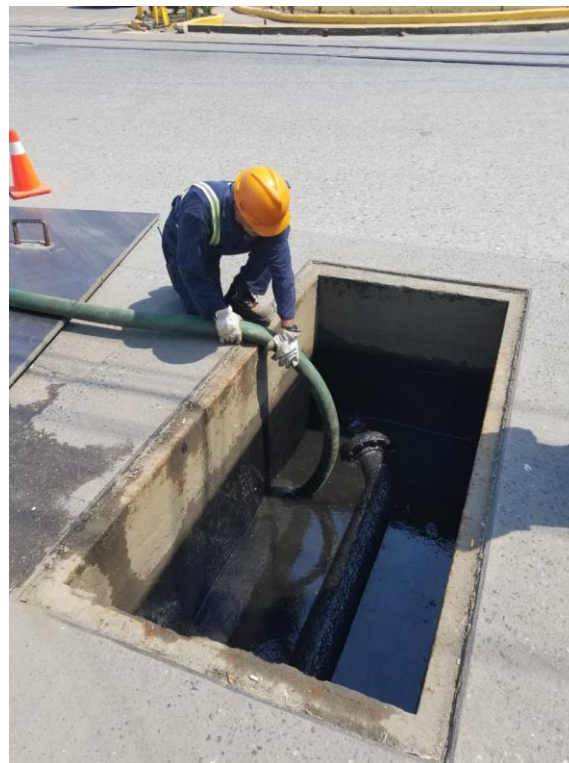
**Figura 30. Achique con bomba para conocer la invertida de la tubería existente y así determinar el paso de la nueva.**

El día 19 de junio, se realiza el achique por parte de IMS, como todas las mañanas. Se contabiliza que se necesita 2 soportes y 8 barras de nitrito para la colocación de la tubería en Kilimaco. Este día se comienza a demoler el muro frente a Kilimaco, simultáneamente se coloca suelo cemento sobre la tubería, tomando en cuenta que se debe limpiar de todo desecho antes. Se contabilizan las cantidades demolidas y a demoler, por requisito de gerencia. COSINCO realiza el movimiento de un niple con una boca de caballo para realizar la prueba hidrostática.

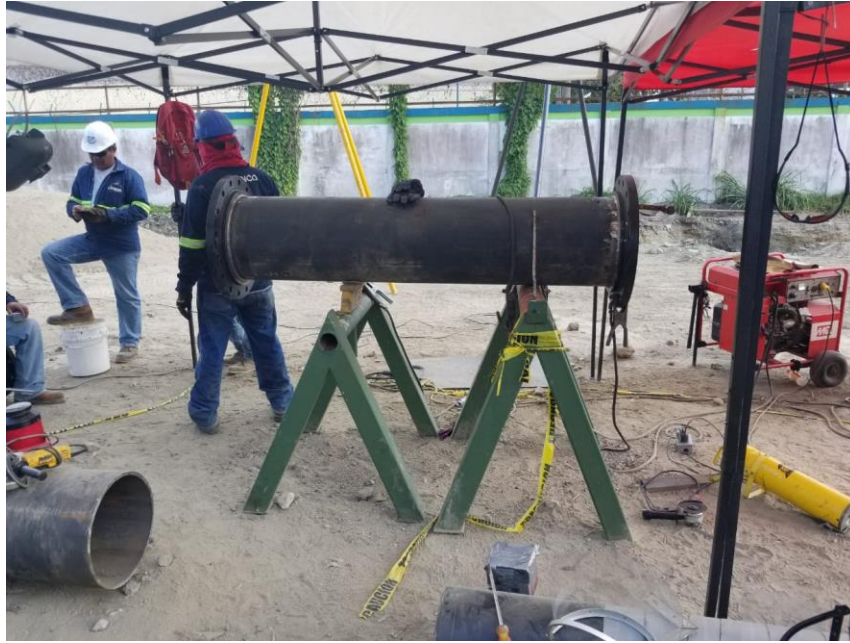
**Figura 31. Pega de dos bridas a un niple de 2 metros.**

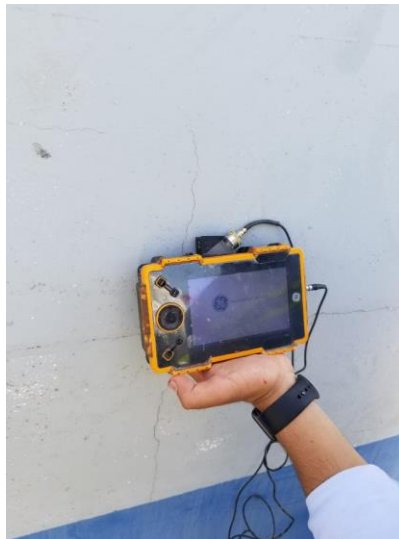
**Figura 32. Lectura del aparato convencional de pruebas de ultrasonidos.**

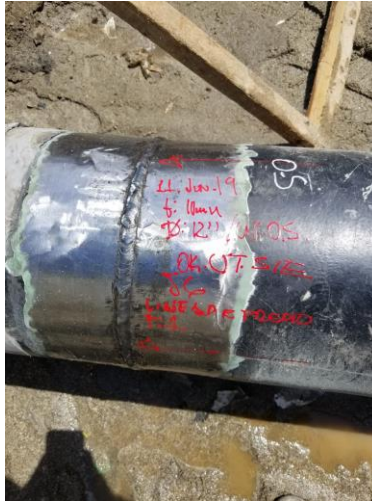
**Figura 33. Señalización por parte de SIE cuando una pega tiene un resultado totalmente aprobatorio.**

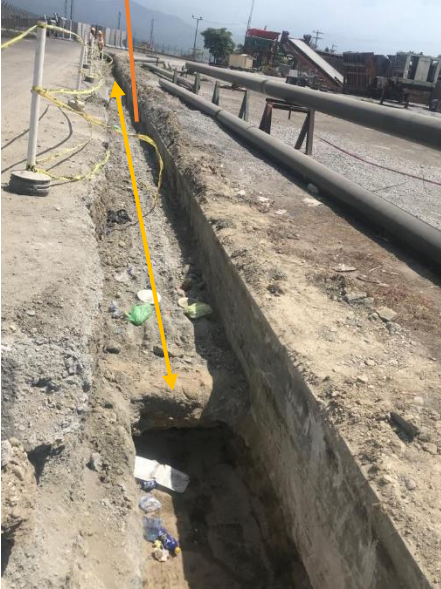
**Est. 0+290.34**

**Est. 0+244.34**

Cantidad: 46.00 ml

Ancho: 1.00 m

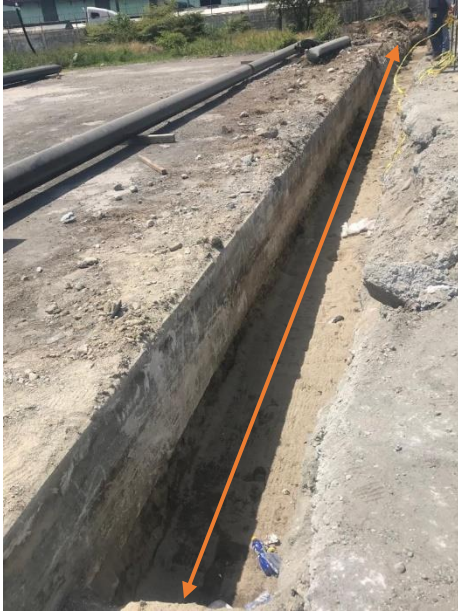
**Est. 0+244.34**

**Est. 0+227.34**

Cantidad: 17.00 ml

Ancho: 1.00 m
