UNIVERSIDAD TECNOLÓGICA CENTROAMERICANA

PRÁCTICA PROFESIONAL

**PROYECTO: OBRAS PARA LA ATENCIÓN DE SITUACIONES DE EMERGENCIAS GENERADAS POR LA
TORMENTA TROPICAL NO. 14, EN LA RED VIAL DEL SECTOR 49 DEL DEPARTAMENTO DE VALLE,
RUTA 114, LA LLAVE-EL POLVO-AGUA FRÍA Y EL TRAMO AGUA FRÍA-RÍO NACAOME-EL CHILCAL
Y REPARACIÓN DE PUENTE METÁLICO GUACIROPE**

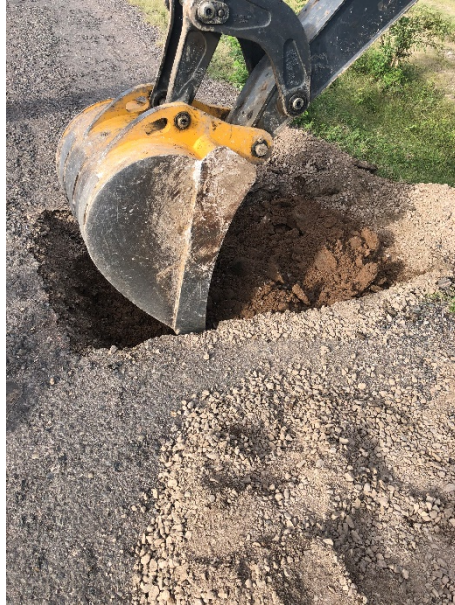
Anexo 5 – Excavación de calicata con la retroexcavadora R-44

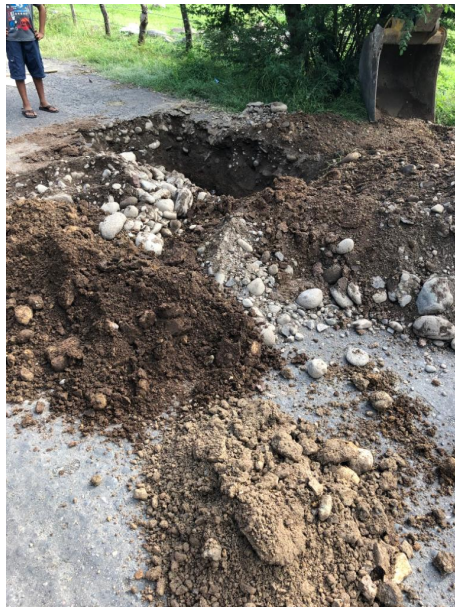
Anexo 8 – Capas divididas y extraídas de calicata

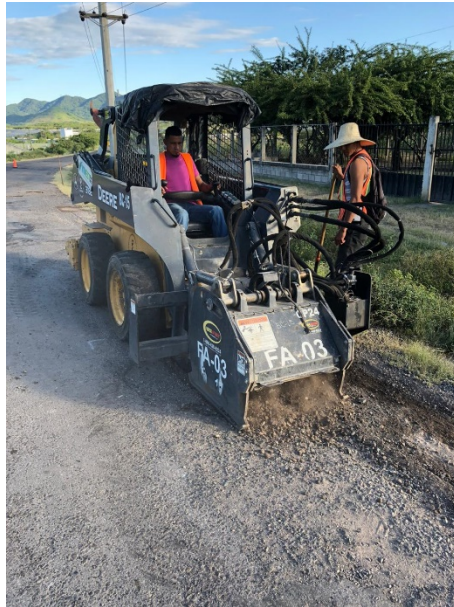
Anexo 9 – Bocat BC-15 con aditamento de Fresado

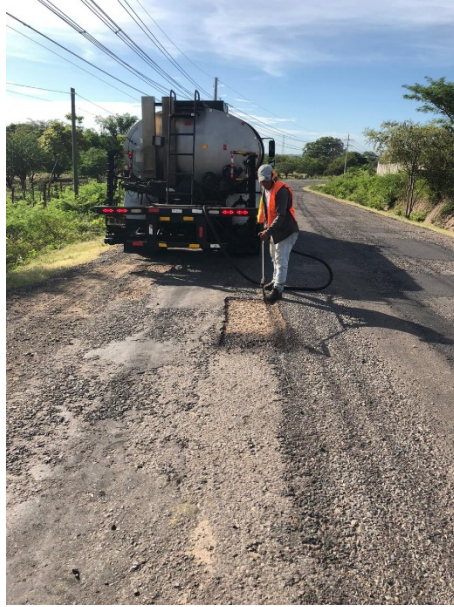
Anexo 11 – Distribuidora de Asfalto DA-06

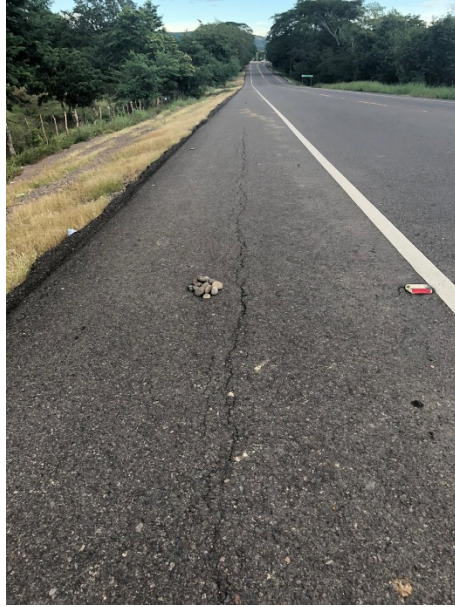
Anexo 13 – Grieta longitudinal en el hombro izquierdo

Se me asignó el trabajo de realizar un estudio de la situación actual de la carpeta del tramo Santa Elena – Cholteca. Sin embargo, ya se había comenzado este estudio por lo que ayudé a completar la tabla con el avistamiento de las grietas. Se fue calculando las estaciones iniciales y finales de las grietas por medio del conteo de vialetas en la vía y una cinta métrica para la longitud de la grieta.

Se tomó evidencia de las grietas por medio de fotos y toda la información recabada fue sintetizada en una tabla de Excel en orden ascendente por estación (v. Anexo 13).

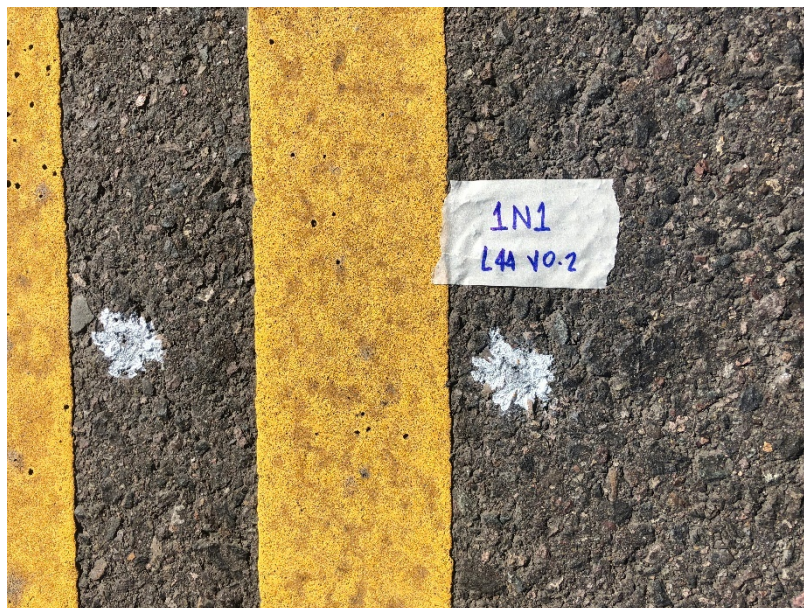
Anexo 14 – Ubicación al azar de núcleos de la primera estación

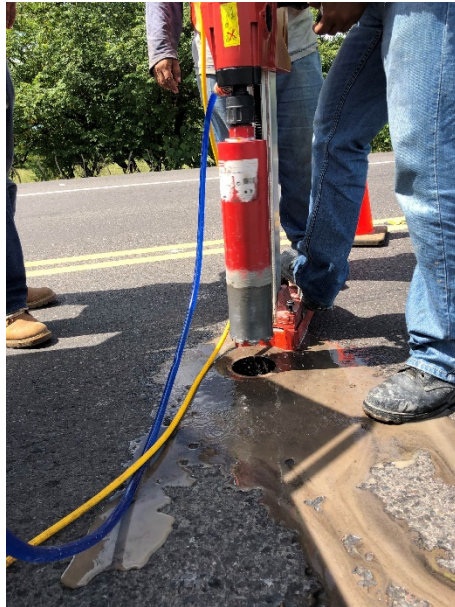
Anexo 15 – Extractor de núcleos de pavimentos flexibles

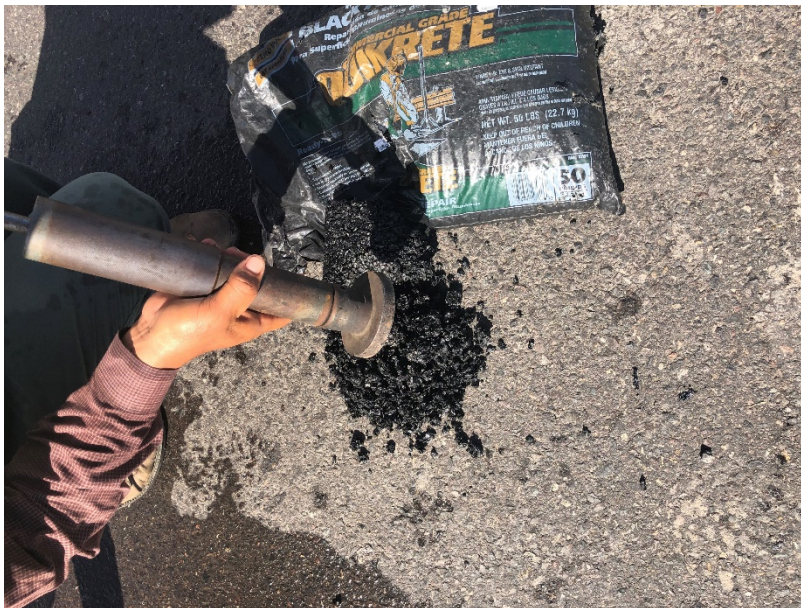
Anexo 16 – Llenado y compactado de los huecos de briquetas con asfalto en frío

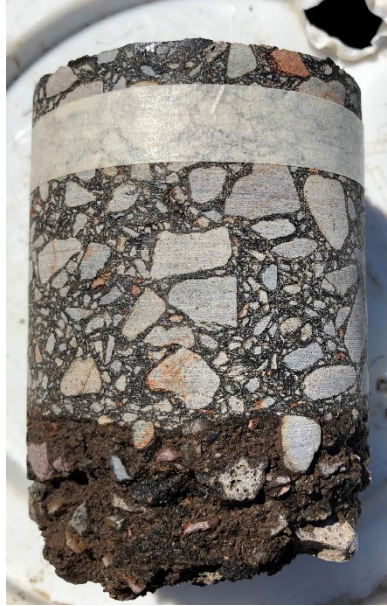
Anexo 17 – Núcleo de carpeta asfáltica

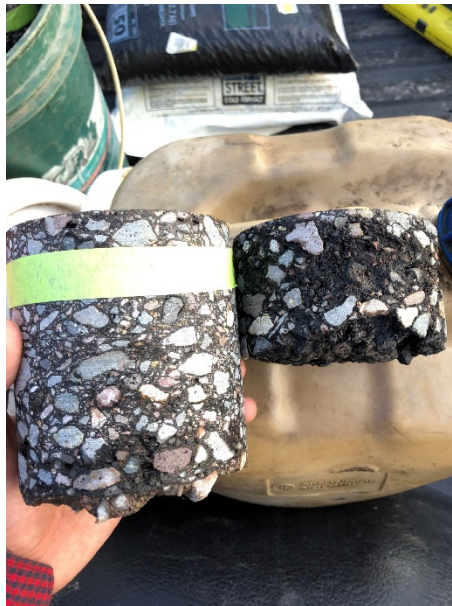
Anexo 18 – Briqueta PRODECON vs Briqueta ASTALDI

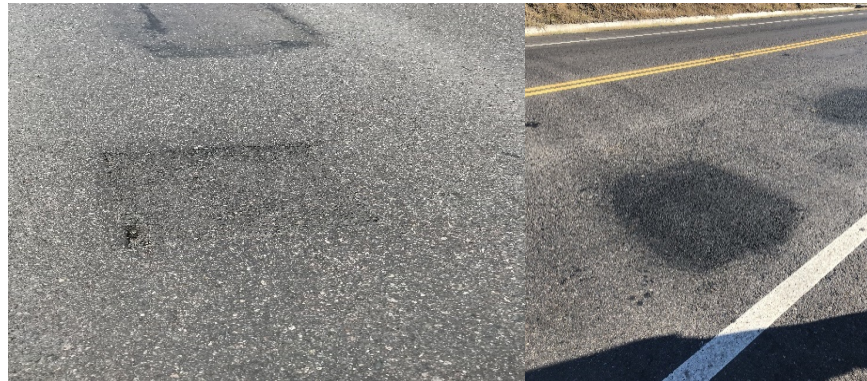
Anexo 20 – Antes y Después Bache EST. 23+069.1 DER

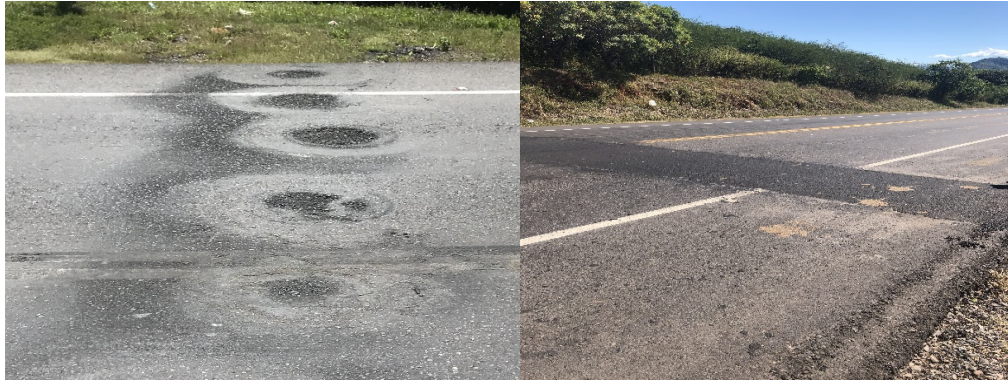
Anexo 21 – Antes y Después Bache por quema de llantas EST. 31+740.2 DER

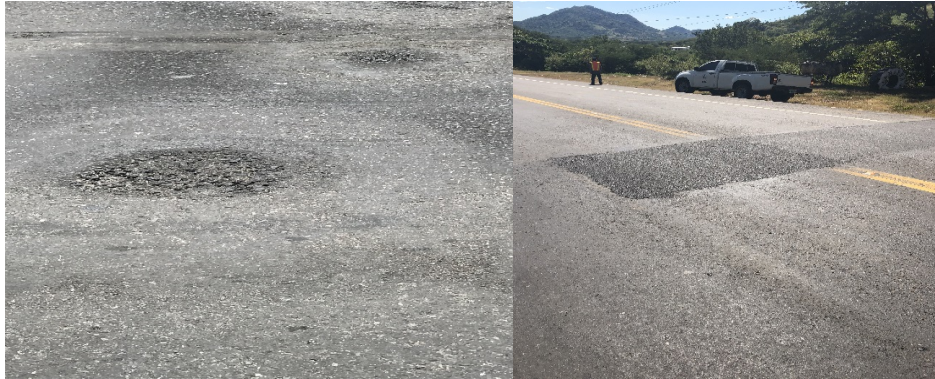
Anexo 22 – Antes y Después Bache por quema de llantas EST. 31+740.2 IZQ

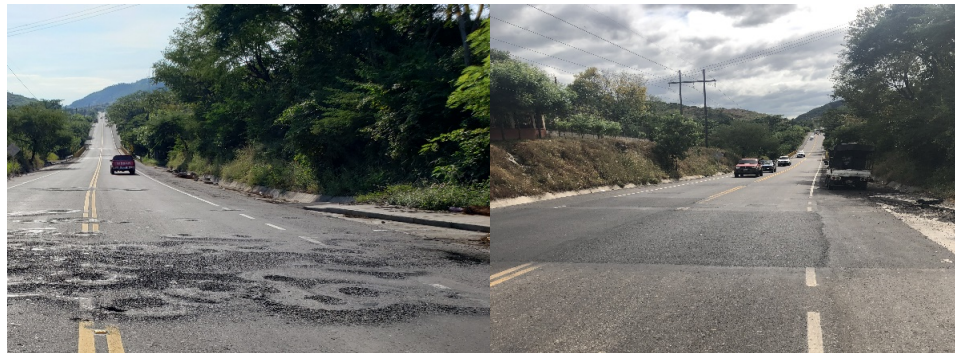
Anexo 24 – Antes y Después Bache por quemadura de llantas EST. 72+048 DER

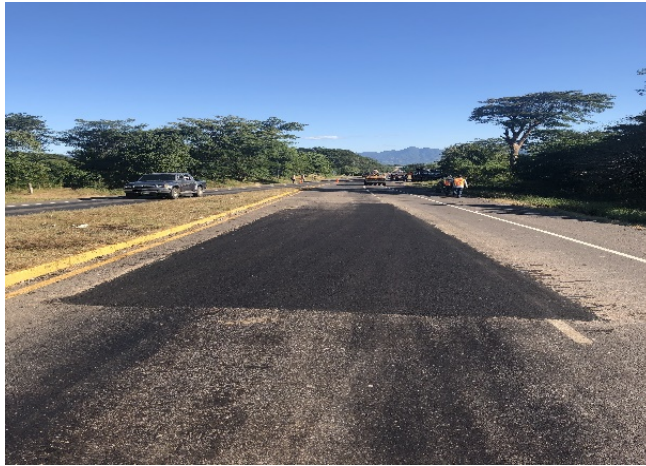
Anexo 27 – Ahuellamiento EST. 87+202.2 DER

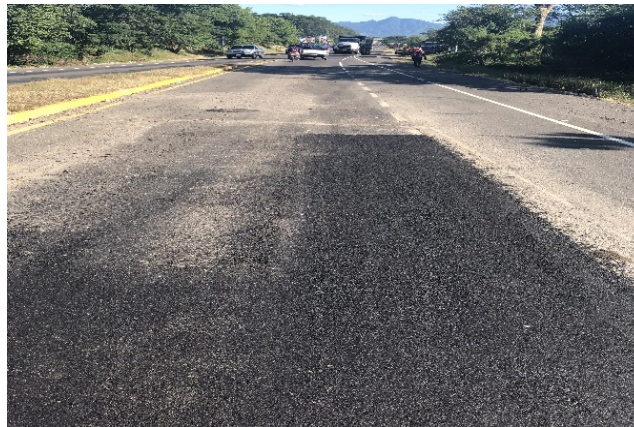
Anexo 28 – Ahuellamiento EST. 87+221.0 DER

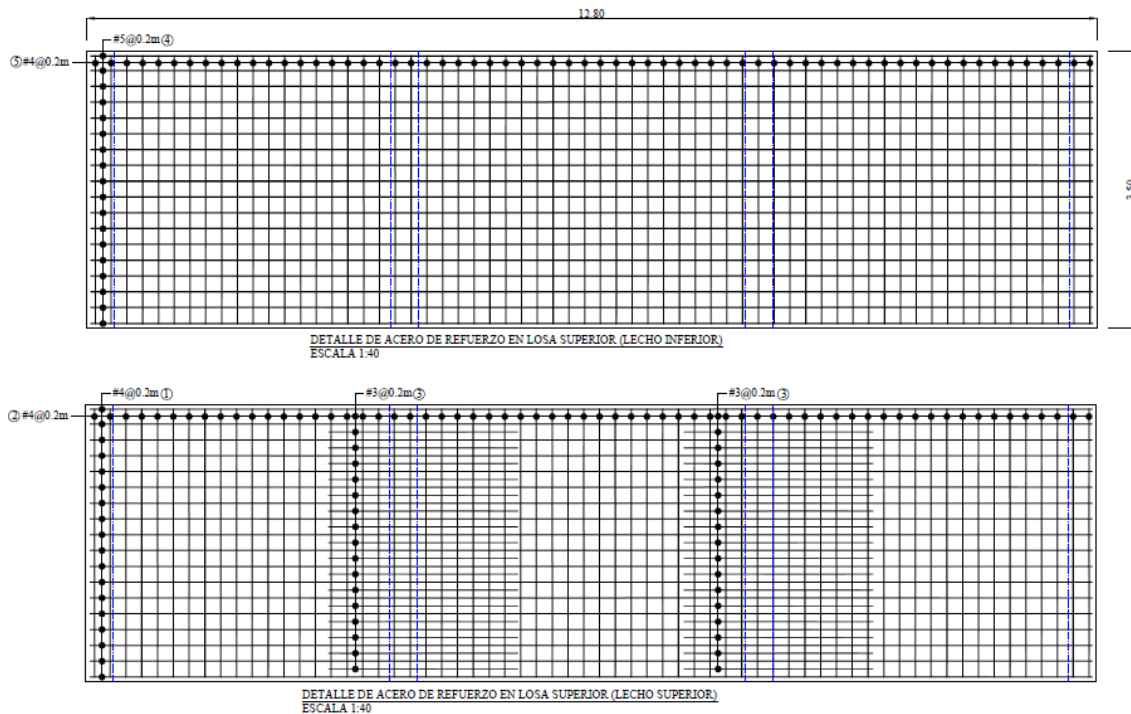
Anexo 34 – Caja Puente Nagarejo: Losa Superior

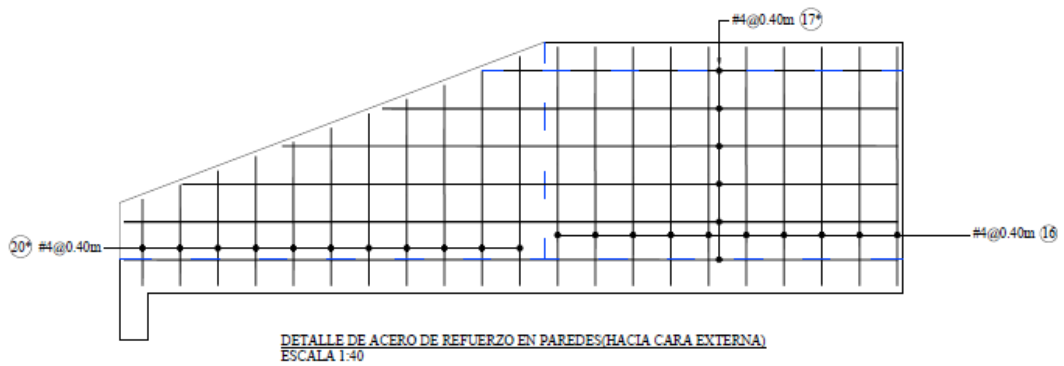
Anexo 37 – Caja Puentes Nagarejo: Paredes Externas
