**UNIVERSIDAD TECNOLÓGICA CENTROAMERICANA  
FACULTAD DE INGENIERÍA**

**PRÁCTICA PROFESIONAL**

**REMODELACION DE VIVIENDA EN VILLA VALENCIA Y CONSTRUCCION DE PLAZA  
BELLOTA'S CENTER SIGUATEPEQUE**

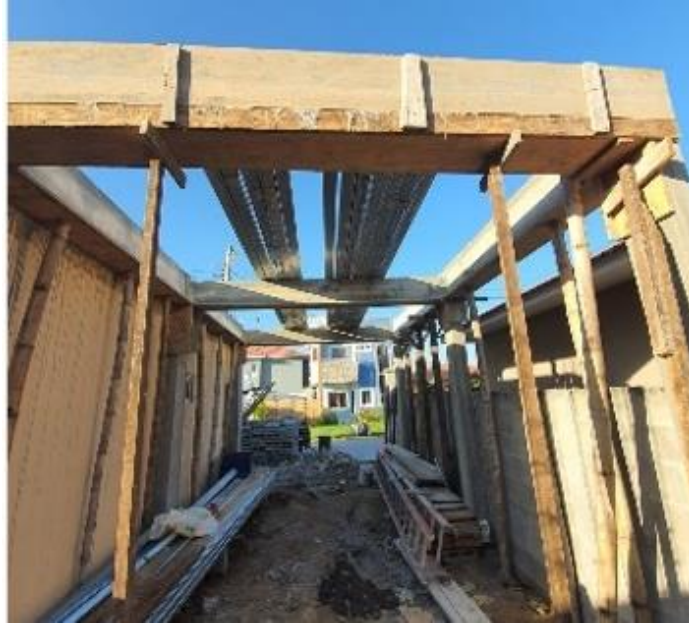
A continuación, se muestran las vigas de concreto apuntaladas y listas para ser desencofradas, así mismo los elementos de canaleta apoyados sobre estas previo a ser fijados (véase Imagen 6).

**Imagen 6. Encofrado de vigas de concreto**

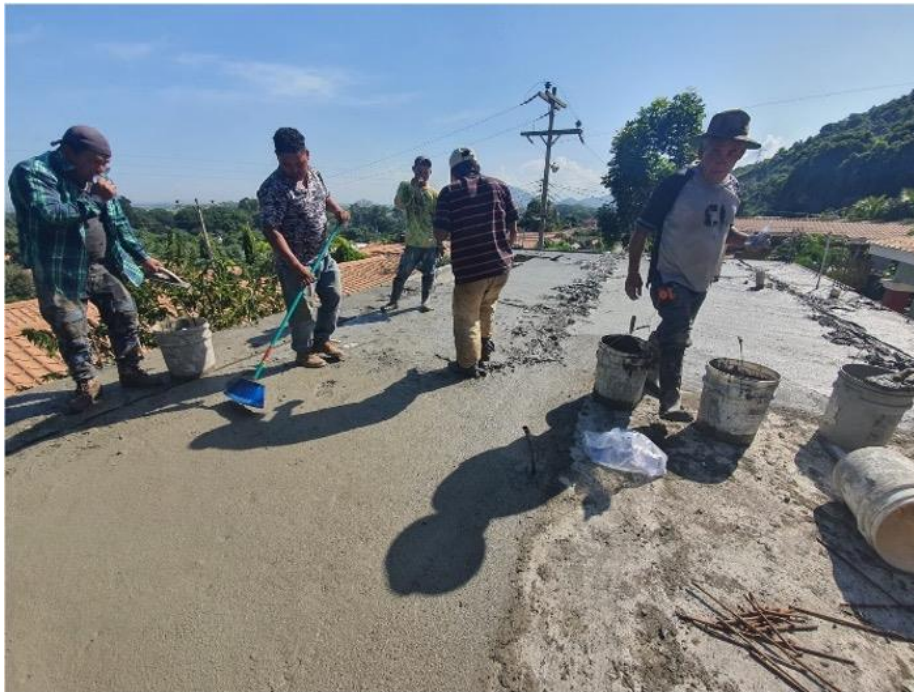
A continuación, se muestra el proceso de fundición de la losa de entrepiso (véase Imagen 7).

**Imagen 7. Fundición de losa de entrepiso**

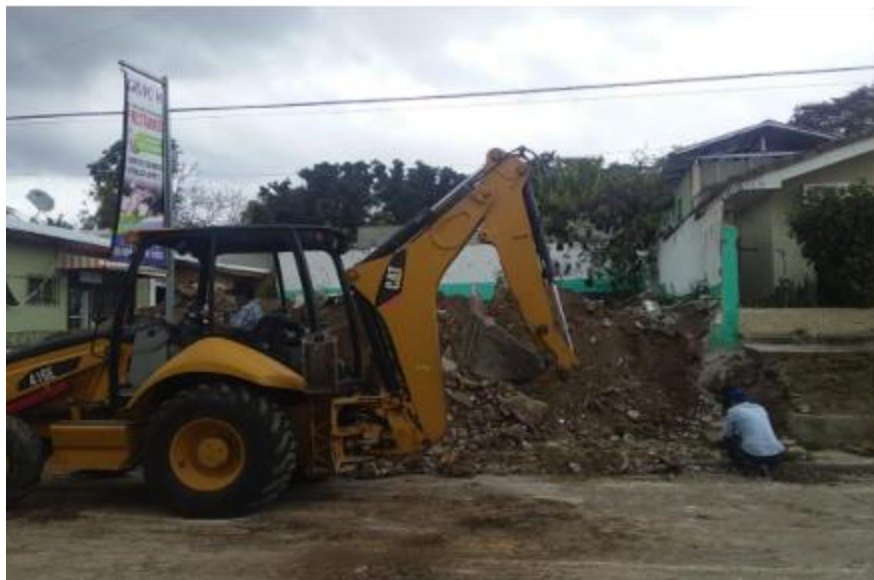
A continuación, se muestra el material removido mediante el uso de la retroexcavadora, previo a ser cargado en las volquetas (véase Imagen 10).

**Imagen 10. Movimiento de material mediante retroexcavadora**

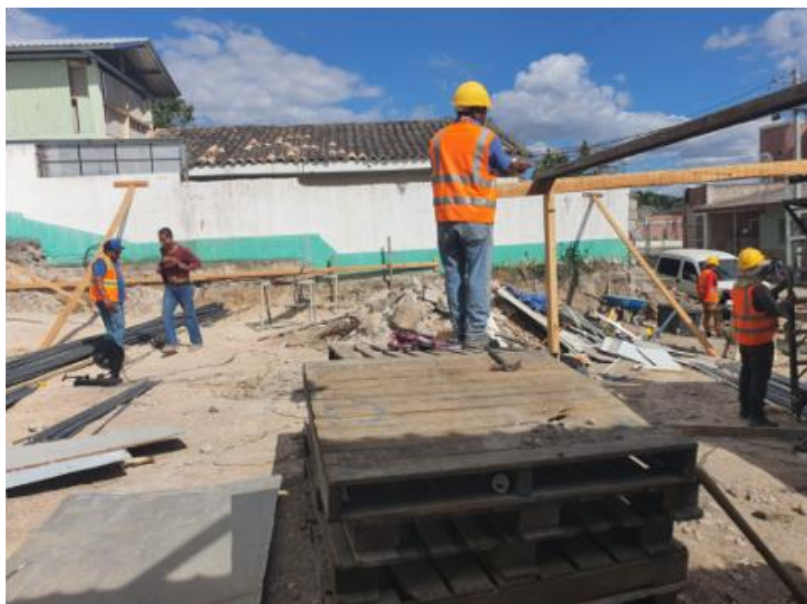
A continuación, se muestra los apoyos de madera colocados en el muro perimetral colindante con el área de proyecto, así mismo la construcción de la bodega temporal de materiales (véase Imagen 11).

**Imagen 11. Apoyos en muro perimetral y construcción de bodega**

En esta semana se finalizó con las actividades de demolición y movimiento de tierras restantes que se comenzaron la semana anterior. Se colocaron y fijaron puntales de madera para dar apoyo al muro perimetral de los vecinos, esto para evitar cualquier tipo de daño a este, producto de los trabajos a realizar.

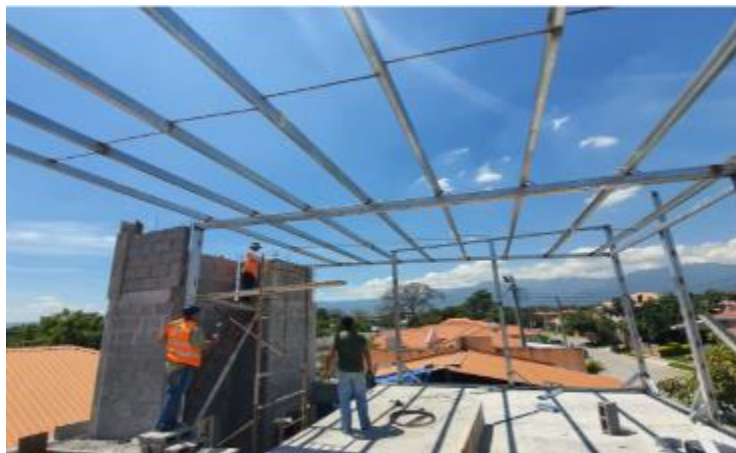
**Imagen 12. Steel framing en Villa Valencia**

En Villa Valencia, se pudo armar la estructura rígida de las paredes de steel framing y la estructura de techo con las canaletas solicitadas. Avanzando a buen ritmo según lo estipulado en el cronograma de trabajo.

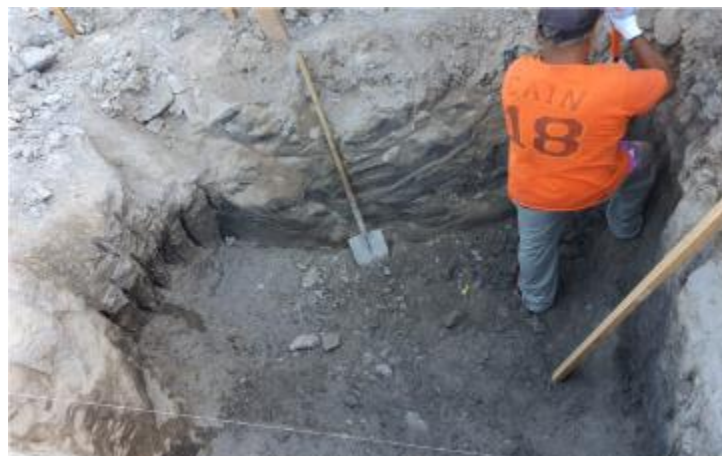
**Imagen 13. Excavación de zapata aislada en Plaza Bellota's**

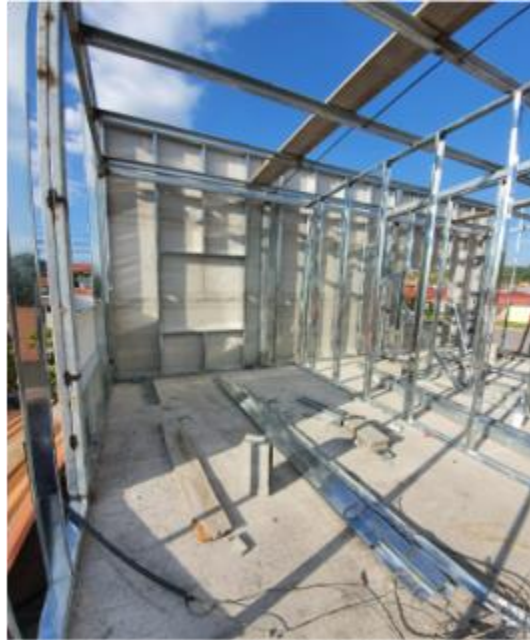
A continuación, se muestra el esqueleto de estructura metálica siendo forrado por laminas de Durock (véase Imagen 14).

**Imagen 14. Forrado de estructura metálica**

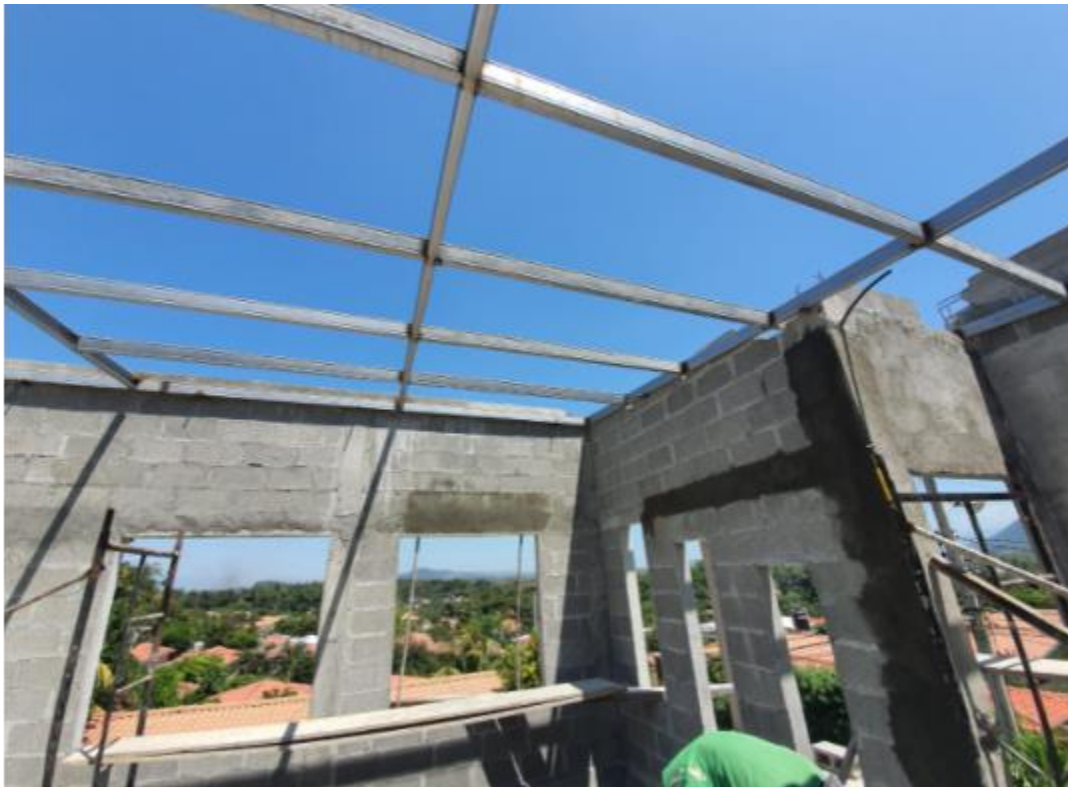
**Imagen 15. Repello en paredes internas**

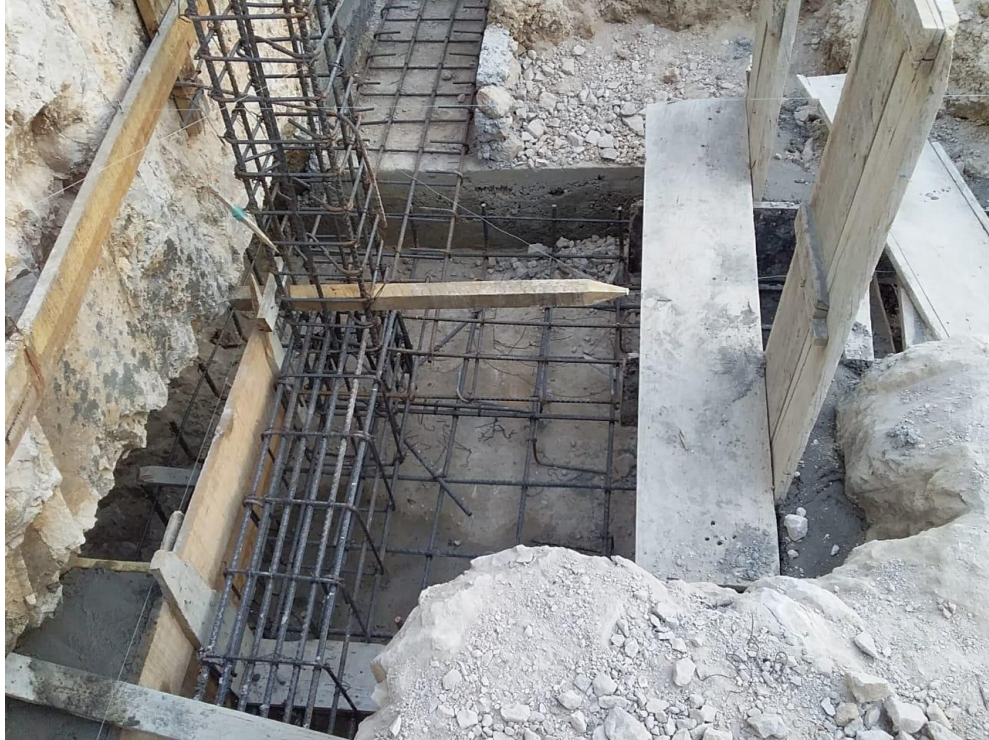
Seguidamente, se muestra el acero de refuerzo de los elementos estructurales en Plaza Bellota's, acompañado del encofrado listo para su fundición (véase Imagen 16).

**Imagen 16. Acero de refuerzo y encofrado para zapatas aisladas**

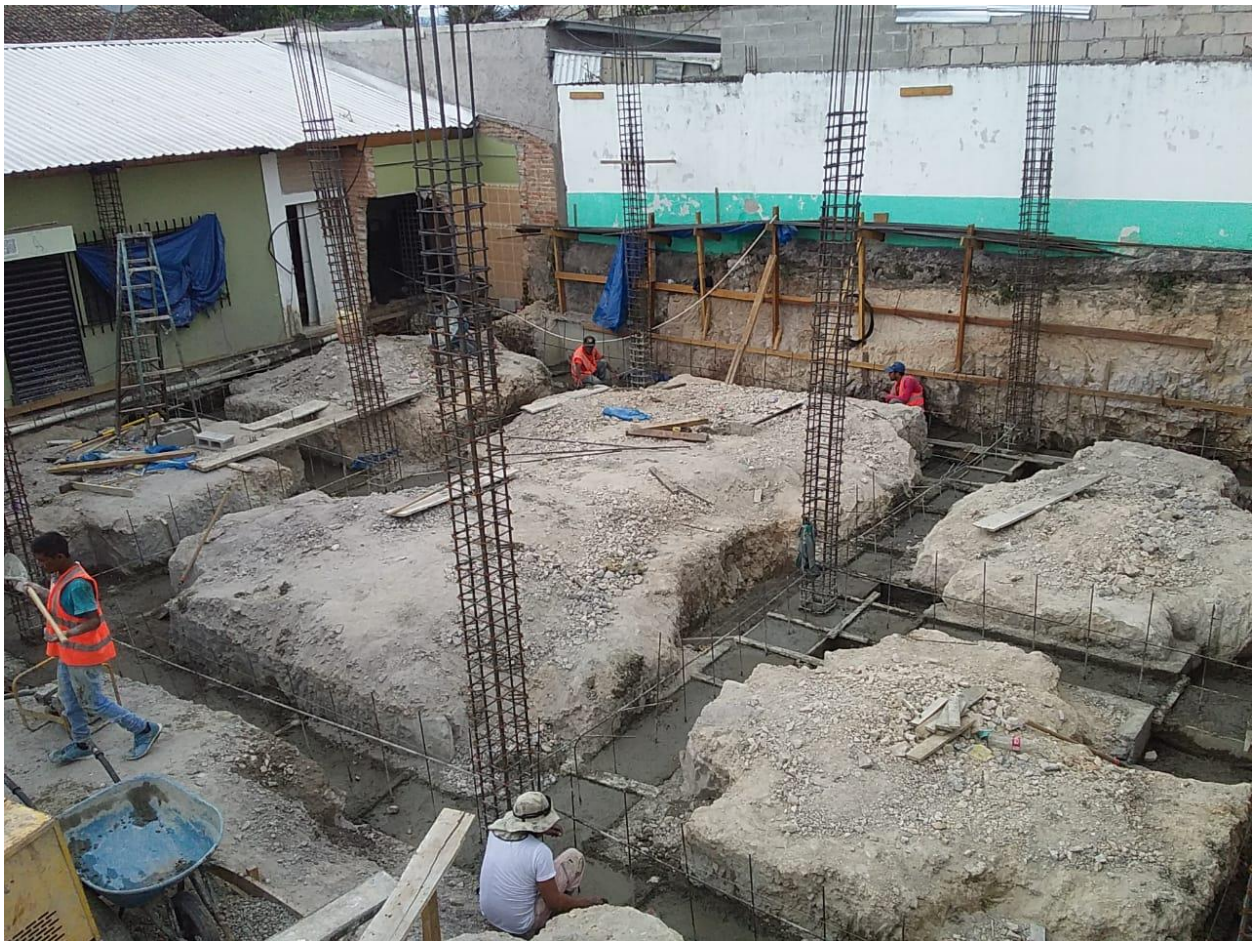
Adelante se muestra la fundición de las cimentaciones en Plaza Bellota's (véase Imagen 17).

**Imagen 17. Fundición de cimentaciones**

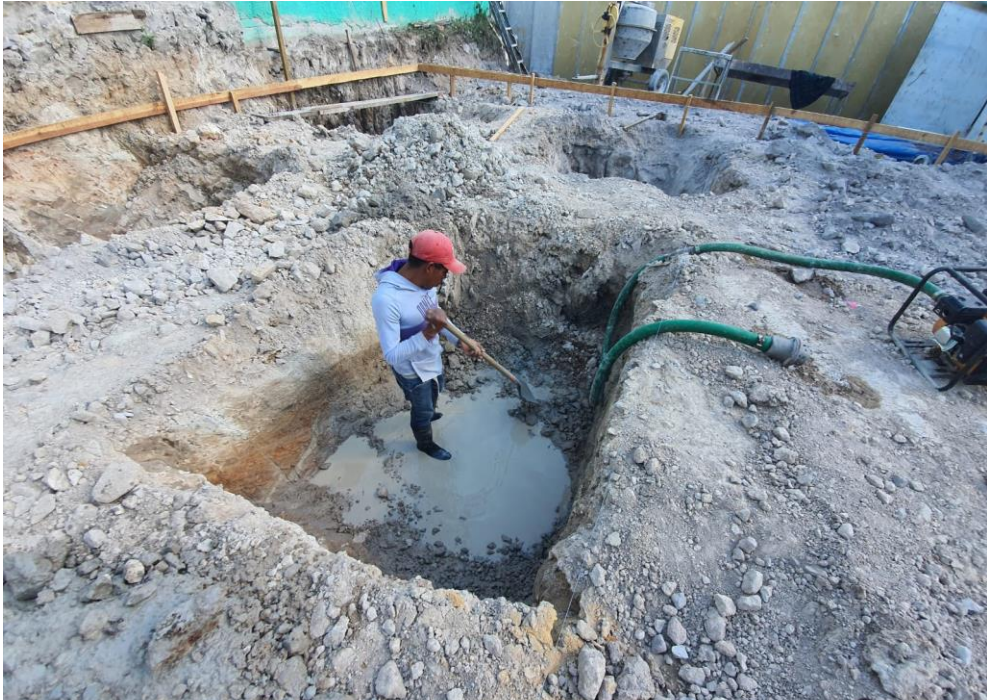
**Imagen 18. Succión de filtración de agua en excavación con bomba**

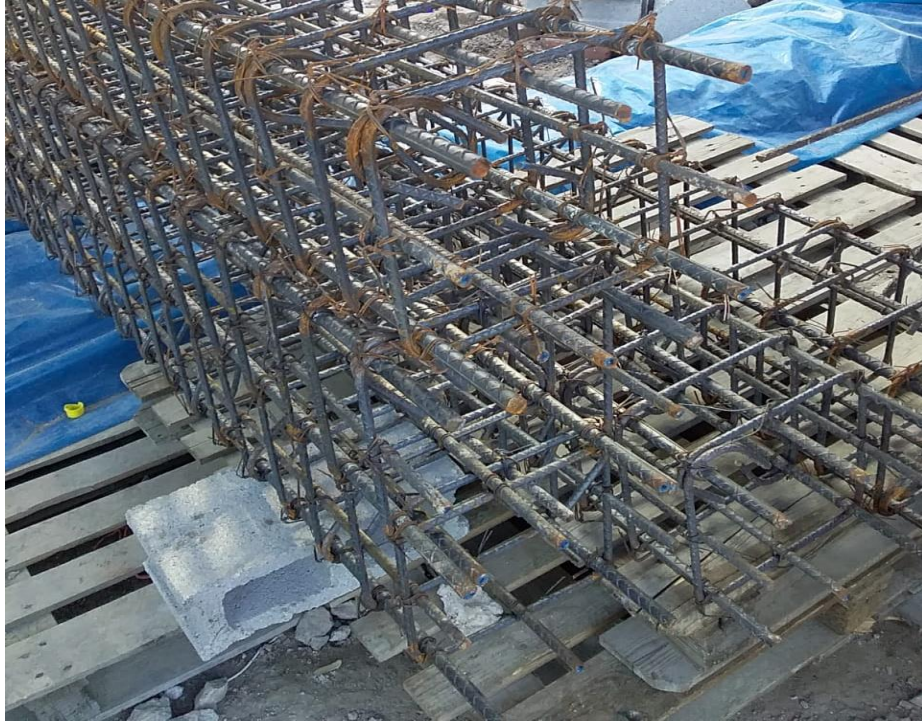
**Imagen 20. Refuerzo de acero en columnas de Plaza Bellota's**
