UNIVERSIDAD TECNOLÓGICA CENTROAMERICANA

PRÁCTICA PROFESIONAL

PRÁCTICA PROFESIONAL: AGUAS DE PUERTO CORTES

INGENIERO CIVIL

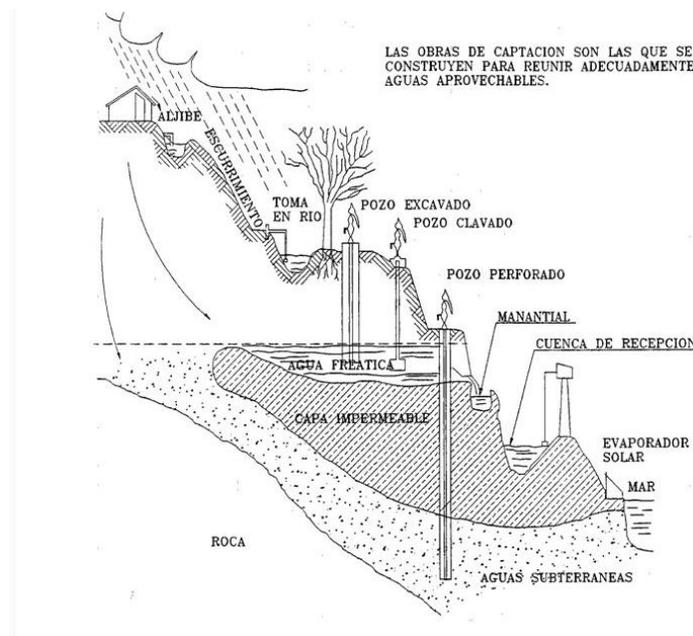
Ilustración 1. Obra de Captación

Las obras de captación son las obras civiles y equipos electromecánicos que se utilizan para reunir y disponer adecuadamente del agua superficial o subterránea. Dichas obras varían de acuerdo con la naturaleza de la fuente de abastecimiento su localización y magnitud.

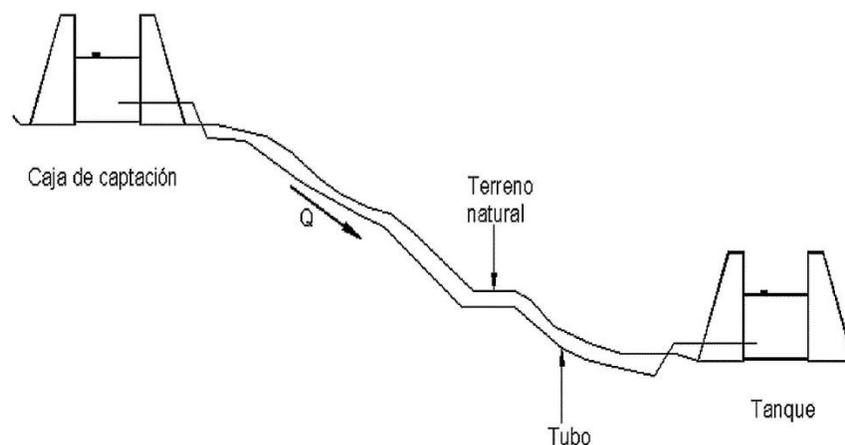
Ilustración 2. Conducción por Gravedad

Se entiende por la línea de conducción al tramo de tubería que transporta agua desde la captación hasta la planta potabilizadora.

Una línea de conducción debe de seguir, en lo posible, el perfil del terreno y debe de ubicarse de manera tal que se puede inspeccionar fácilmente.

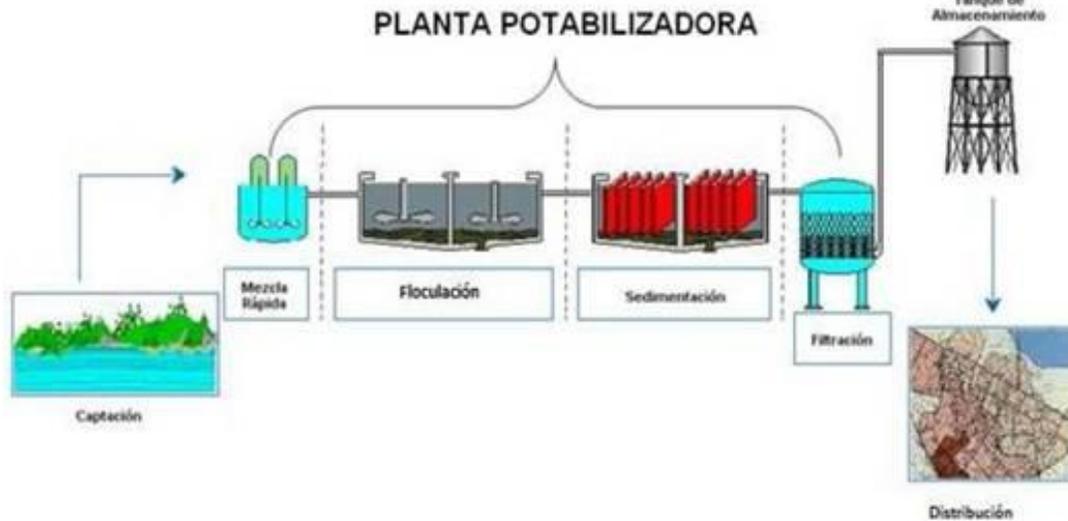
Ilustración 3. Ejemplo de Planta Potabilizadora

Como se puede observar en la ilustración como se identifica el proceso de una planta potabilizadora desde la obra de captación hasta la red de distribución que llevara el vital líquido a los habitantes.

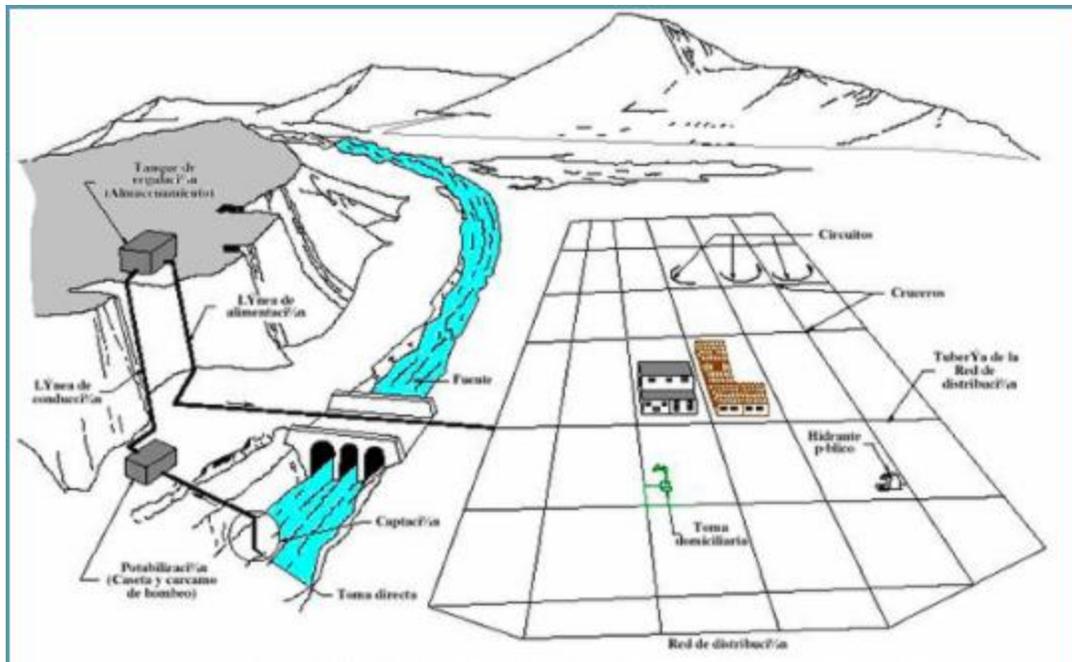
Ilustración 4. Esquema general de Red de Distribución

Como se puede apreciar en la ilustración anterior como va un sistema de red de distribución en la comunidad, tomando como parte del proceso:

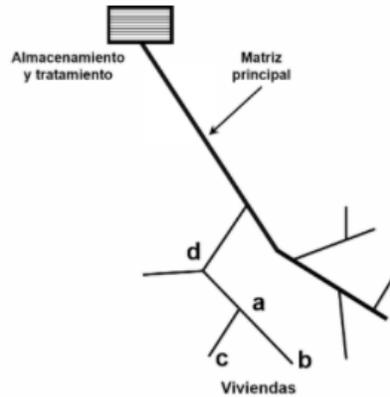
Ilustración 5. Sistema de Red Abierto

El sistema abierto o ramificado es aquella donde de la tubería principal o matriz parten una serie de ramificaciones que terminan en pequeñas mallas (puntos ciegos o muertos) que se asemeja a la espina de un pescado. Se usa más a menudo en caminos donde la topografía hace difícil, económica y técnicamente, realizar interconexiones entre ramales. Las poblaciones suelen tener un desarrollo lineal a lo largo de un camino o río que es donde se encuentra la red principal y de la que se derivan las tuberías secundarias. Entre sus desventajas están: el flujo es en un solo sentido, por lo que una gran parte de la población puede quedarse sin servicio en el caso de hacer reparaciones o mantenimiento; y los olores y sabores no

deseados por la permanencia estática del agua que no circula en los puntos muertos, donde se instalan válvulas de purga para limpiar y evitar la contaminación del agua (AGÜERO 1997; AGUIRRE 2015; USAID 2016).

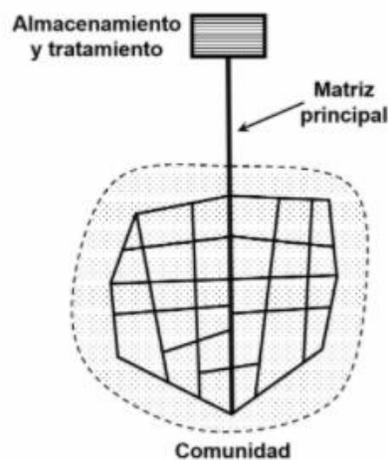
Ilustración 6. Sistema de Red Cerrada

El sistema cerrado o mallado el agua circula por tuberías que están interconectadas en forma de malla, generando un sistema cerrado, eficiente en presión y caudal, en el que no hay puntos muertos y los tramos se abastecen por ambos extremos logrando menores pérdidas de carga (AGÜERO 1997; AGUIRRE 2015; USAID 2016).

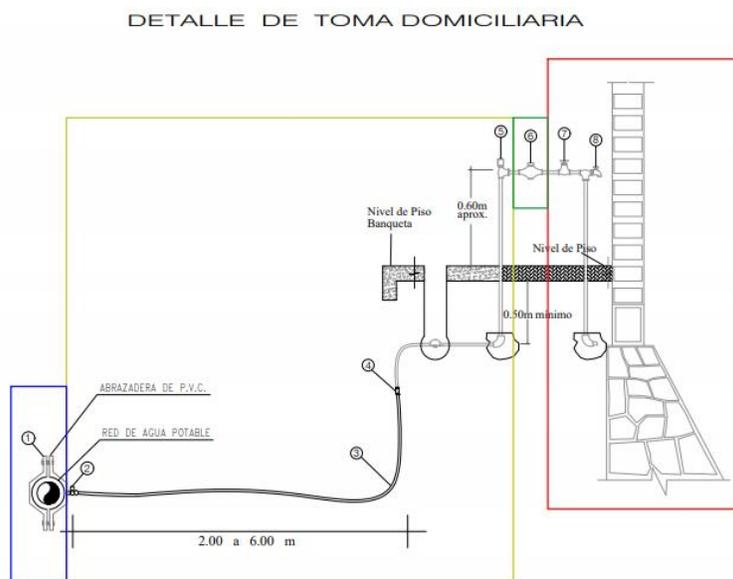
Ilustración 7. Detalle de Toma Domiciliaria

“Se le llama toma domiciliaria a la instalación que se deriva de la tubería de la red de distribución de agua y que termina dentro del predio del usuario. Ésta está constituida por dos elementos básicos, que son el ramal y el cuadro” (ARABUKO, 2012).

El Ramal, es la parte que tiene como función la conducción del agua de la tubería de la red de distribución hacia la instalación hidráulica intradomiciliaria. Comienza en el acoplamiento con la tubería de la red y termina en el codo interior del primer tubo vertical del cuadro. Las partes por las que el ramal está conformado son: abrazadera, insertor, tubería flexible, llave de banqueteta, tubería rígida, conectores y niples. El Cuadro, es la parte que tiene como función el permitir la instalación de el medidor, la válvula de globo y la llave de manguera. El cuadro está construido de un material llamado Fo.Go o cobre rígido. Sus dimensiones promedio son de 0.60 cm. de altura y 0.50 cm. de largo. El cuadro está formado por: tubos rígidos, codos, medidor, adaptadores, válvula de globo, tee, llave de manguera y tapón al final de la toma (ARABUKO, 2012)

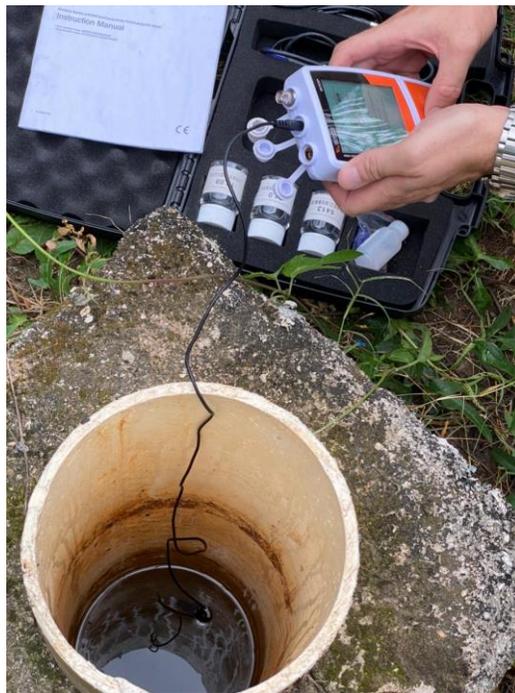
Ilustración 8. Pruebas realizadas en el pozo de la comunidad de Bajamar

aluminio (Depende enormemente del clima). Otras de las actividades realizadas durante la semana fueron las visitas a los distintos pozos de la ciudad para poder conocer e investigar acerca de las aguas subterráneas para en cualquier caso se produzca escasez se tenga una reserva para los próximos años. La visita fue realizada con los Hidrogeólogos españoles lo cual hicieron distintas pruebas a los pozos para obtener datos y luego obtener parámetros de la calidad del agua apoyando por el departamento de la UMA de la municipalidad de Puerto Cortes.

Se logro hacer visitas a los pozos de la comunidad de bajamar y en el sector carretero de los cual se constató que algunos se encuentran en mal estado, y la falta de una tubería para poder medir el nivel del agua por lo cual dificulta a cierta medida la realización de las pruebas. Se verificaron los diferentes parámetros como OPR, conductividad del agua, etc...

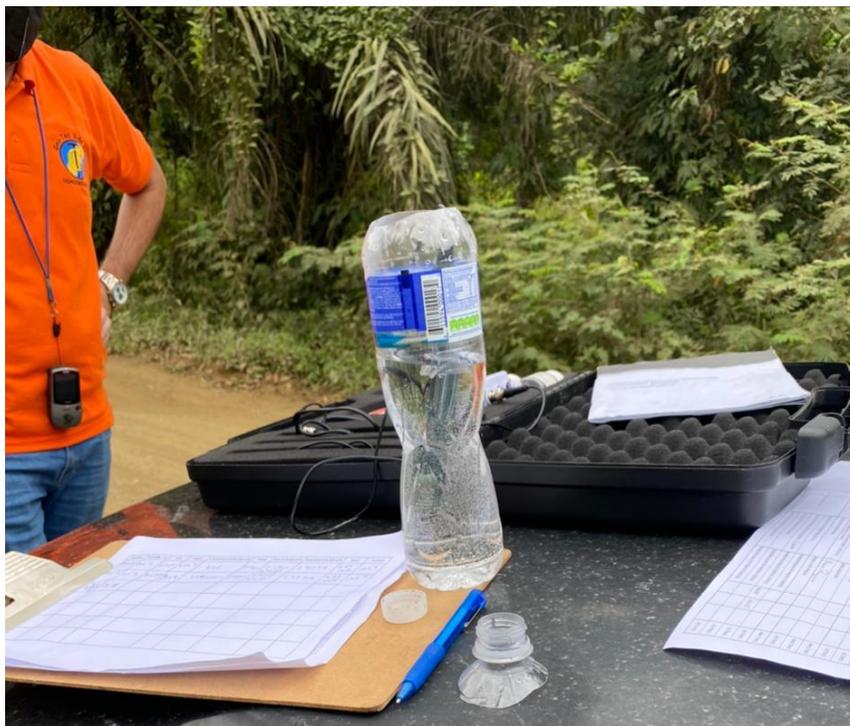
Ilustración 9. Toma de datos mediante muestra de los pozos

Como se mencionó anteriormente una de las dificultades presentadas fue debido a que algunos pozos de la comunidad no estaban como en las óptimas condiciones por lo cual se tuvo que tomar una muestra representativa en una botella de plástico.

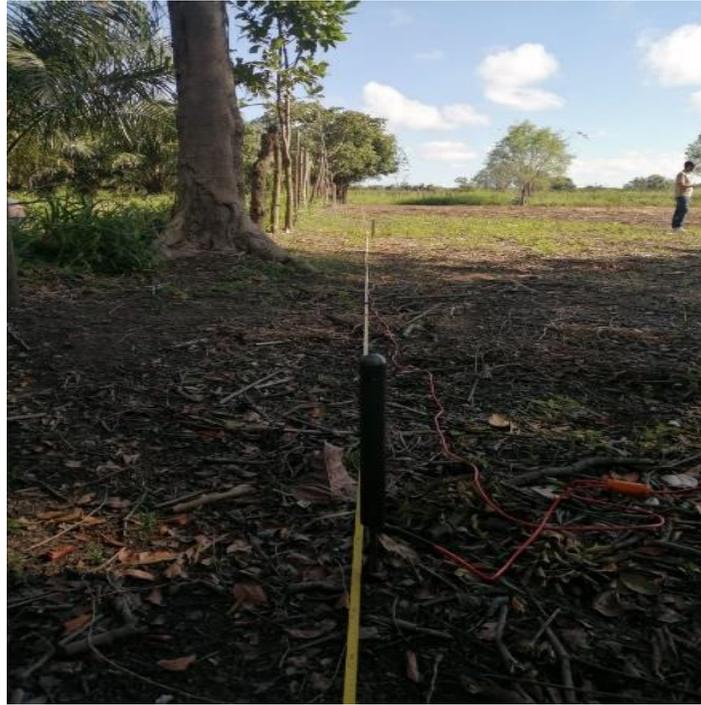
Ilustración 10. Prueba dieléctrica realizada en el sector de Campana

Una de las maneras de prevenir estos infortunios es en la búsqueda de nuevas alternativas que ayuden a suplir esa necesidad. Tomando en cuenta con los datos obtenidos el municipio de Puerto Cortes cuenta con el suficiente recurso subterráneo así previendo las escaseces. En el sector de campana se obtuvieron resultados de saturación de casi de 100 mts.

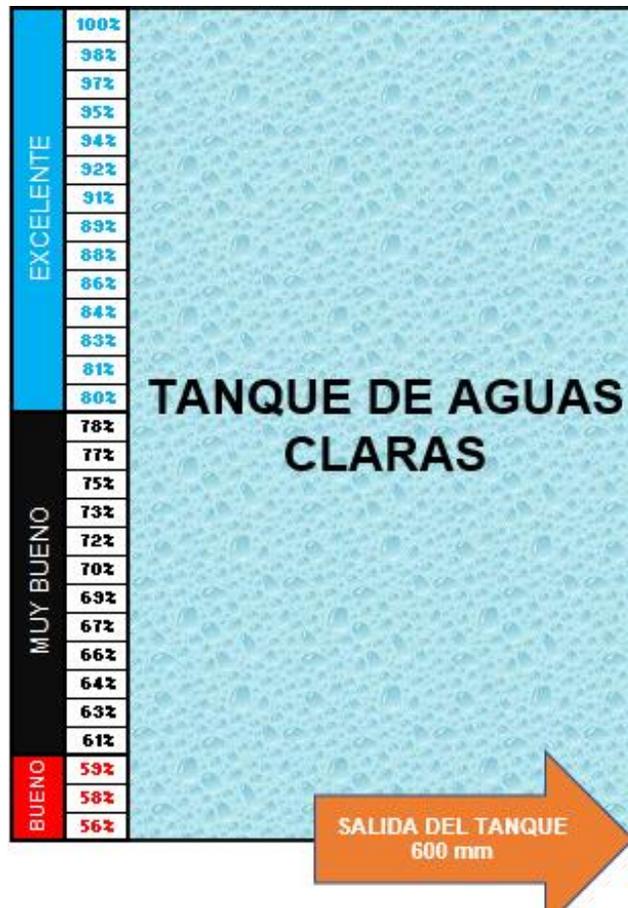
Ilustración 11. Porcentaje de operación de Tanque de Aguas Claras

De esa manera se monitorea el tanque de aguas claras haciendo una revisión cada 3 horas midiendo la altura del agua en el tanque.

De acuerdo con la altura medida cada tres horas se obtiene una altura promedio diario y de ahí se obtiene el porcentaje de operación del tanque de aguas claras. Teniendo estos datos se da una idea en que porcentaje está trabajando el tanque como la puede observar en la siguiente ilustración.

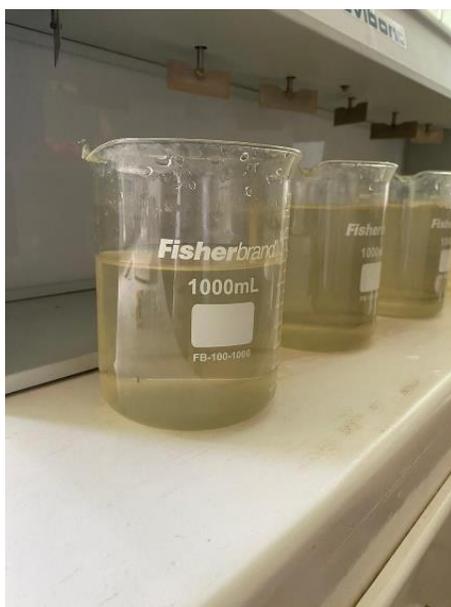
Ilustración 12. Muestra de Agua antes de la prueba de Jarras

En la semana 7 se realizaron las visitas rutinarias a todas las instalaciones desde la represa hasta la planta potabilizadora, una de las dificultades que se presentaron fue el tema del clima, debido a la deforestación aguas arriba de la represa. Estas lluvias ocasionan asolvamiento y esto arrastra toda la arena hacia la obra de captación donde ocasiona obstrucción en la tierra de manera así que el agua llega a la planta potabilizadora con un nivel de turbidez altísimas que ocasionan que el servicio se interrumpa. Uno de los trabajos arduos era la revisión del agua para poder realizar la dosificación adecuada, es por ello por lo que se realizaba la prueba de las jarras para poder tomar las mejores decisiones.

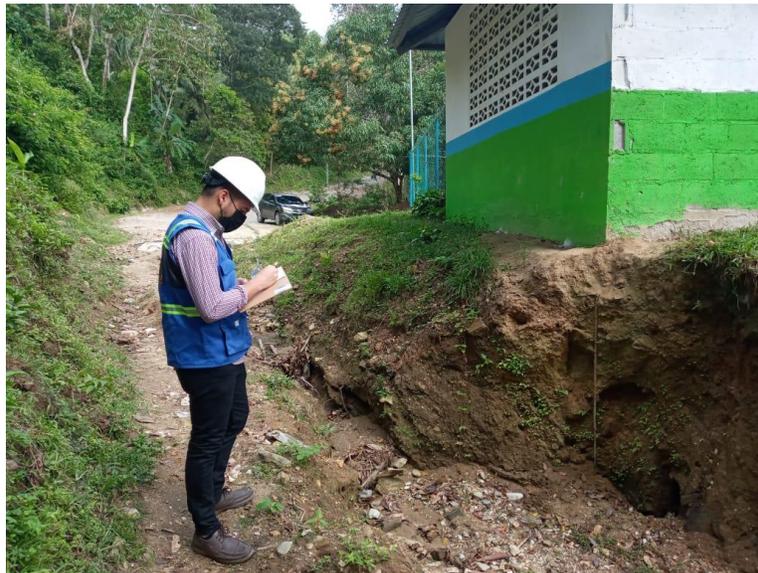
Ilustración 14. Análisis de Riesgo en Entrada de Estación Elevadora

Como se puede apreciar en la ilustración anterior uno de los trabajos realizados y de mayor importancia fue realizar el análisis en le estación elevadora (parte del departamento de la planta potabilizadora). Ya que la estación elevadora es parte fundamental ya que ahí es donde se impulsa el agua hasta la planta potabilizadora donde será tratada posteriormente.

Como se mencionó anteriormente fue de vital importancia porque aparte de poder acceder a la estación, ahí mismo da la entrada la obra de captación (Represa). Una de las observaciones fue en la entrada ya que no está en las óptimas condiciones debido a el paso de los huracanes de ETA e IOTA ocasionando una escorrentía superficial a la mitad de la calle ocasionando un daño severo para el acceso de vehículos. Otras de las observaciones es la falta de pintura en las gradas de acceso de acuerdo con el color que rige el reglamento general que en este caso es el amarillo y negro, para que estas sean reflectivas en la noche. De igual manera el cerco perimetral deberá de ser pintado con los mismos colores explicados anteriormente.

- 2) Al realizar un análisis de riesgo se pudo determinar que se encuentran ciertas partes con un leve riesgo para el trabajador tomando como ejemplo la inspección hecha en la estación elevadora de Tulian donde se pudo encontrar daños en la entrada de esta misma debido a los huracanes ETA e IOTA, y así mismo la falta de pintura en las escaleras de la entrada. En lo que corresponde de las otras áreas que abarca la empresa (Oficina central, Planta de Tratamiento, Lagunas de Oxidación) no se encontraron riesgo que puedan poner en peligro al trabajador.

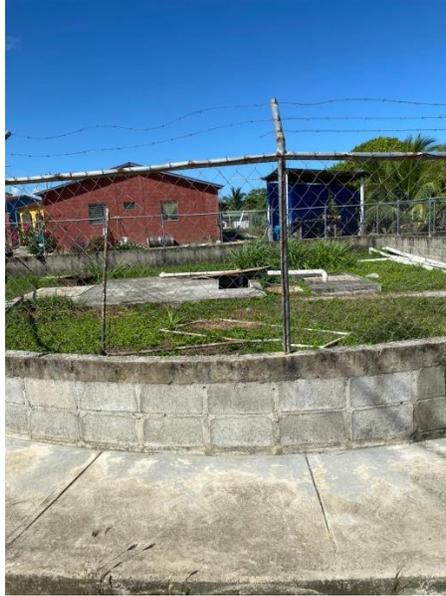
Ilustración 18. Estación Elevadora en la Nueva Esperanza

Lo que le corresponde de la semana 10 del 22 al 27 marzo es en el departamento de alcantarillado sanitario. El departamento de alcantarillado sanitario está comandado por el Ing. Oscar Hernández. Una de las actividades realizadas fueron las visitas a las estaciones elevadoras de manera rutinaria para constatar que estén en las óptimas condiciones. La red de alcantarillado se considera un servicio básico, el acceso al agua potable y al saneamiento es imprescindible para prevenir enfermedades infecciosas y proteger la salud de las personas. Es por ello por lo que es muy importante estar constantemente dándole mantenimiento con el fin de evitar fallas en el sistema.

Una de las primeras actividades realizadas fue el cambio de bomba en la estación de Nueva Esperanza, ya que la actual había fallado y esto estaba ocasionando que el cárcamo donde está ubicado la bomba se estuviera llenando. Durante la semana lo que consistía era atender a los órdenes de trabajo (Quejas del abonado) e ir a inspeccionar esas áreas por toda la península para poder encontrar la falla. Generalmente las fallas más comunes son debido al mal uso del sistema debido a que cada vez que se hace un trabajo o mantenimiento en la red se puede encontrar basura como panales, papeles u otras cosas que generan que obstruyan la red. Uno de los trabajos hechos fue realizar visita a las cosas y revisar su toma para ver el si el problema era interno por lo cual en su mayoría era por un mal uso ya que se podía encontrar grasa, ya que la trampa de grasa no funcionaba efectivamente.
