PRÁCTICA PROFESIONAL

**PROYECTO: CONDOMINIOS HABITAT, FESITRANH FRENTE A RANCHO
SAN MANUEL, ALANZA CONSTRUCCIONES (EMECO)**

PROYECTO: CONDOMINIOS HÁBITAT DE LA CORDILLERA

UBICACIÓN: FESITRANH FRENTE A RANCHO SAN MANUEL

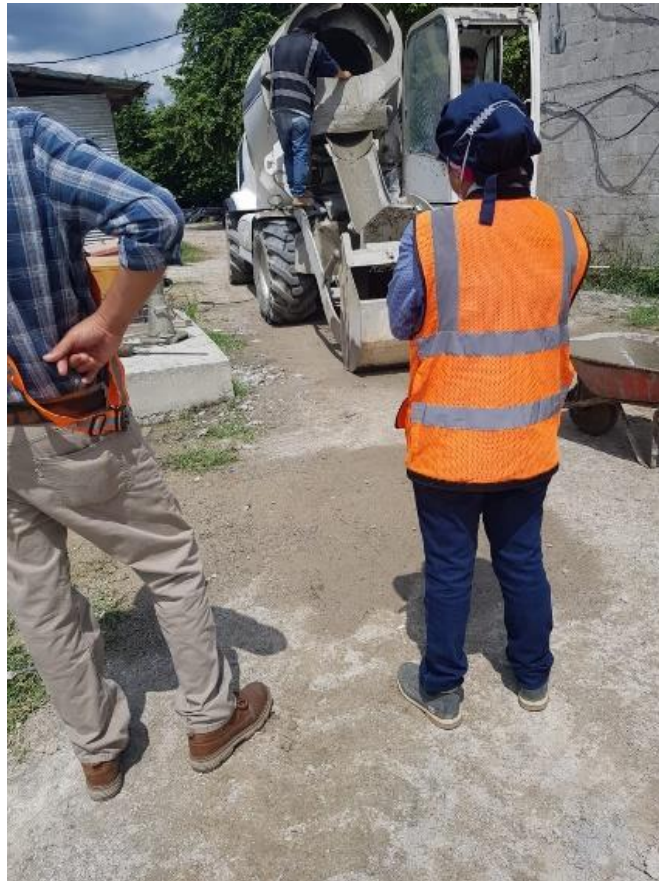
Ilustración 2. Prueba de Revenimiento para fundición de firme

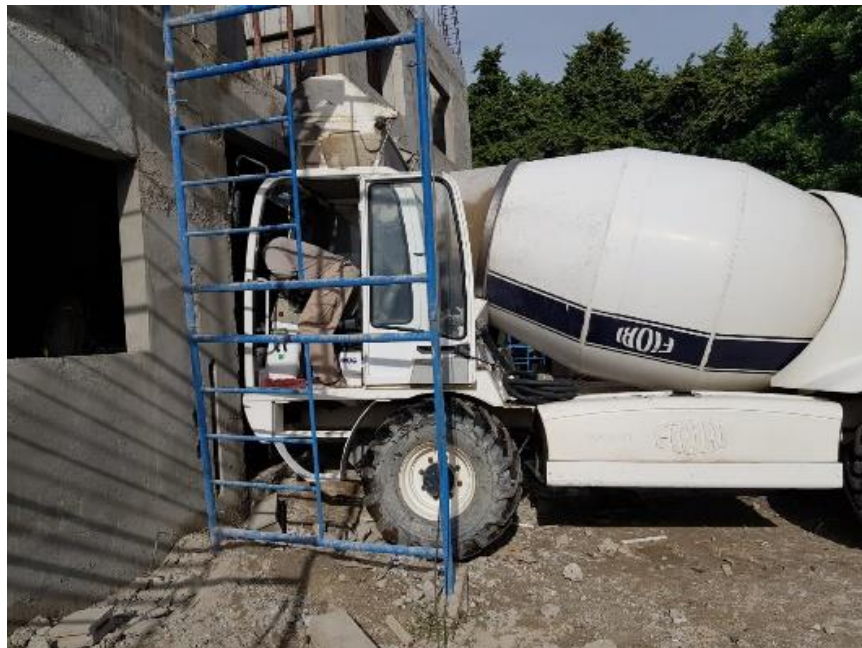
Ilustración 4. Fundición del firme con concreto 4000 psi

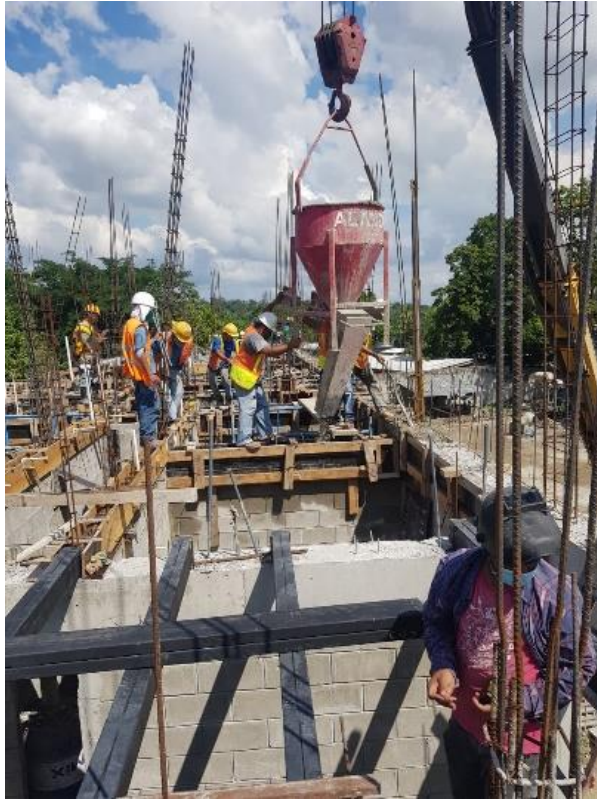
Ilustración 7. Proceso de fundición de vigas con cubilete y grúa

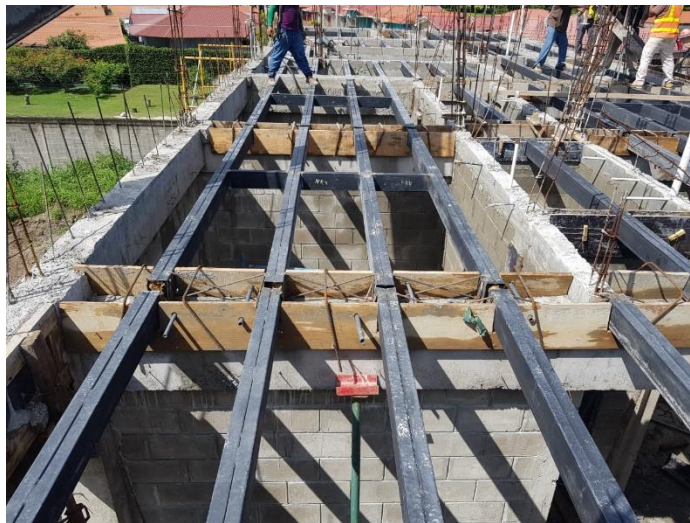
Ilustración 8. Instalación de cajones de canaleta y encofrado para fundición de los remates en viga

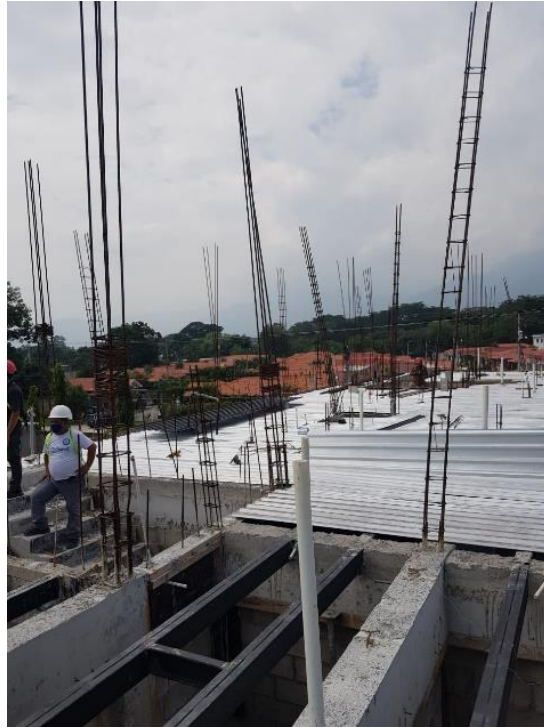
Ilustración 10. Laminado para losa de entepiso

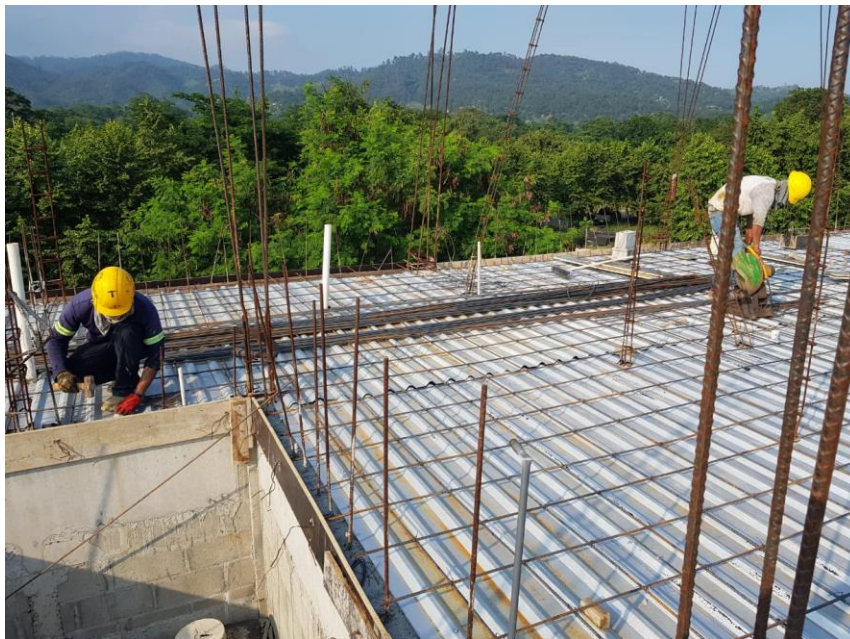
Ilustración 9. Armado de hierro para losa de entepiso

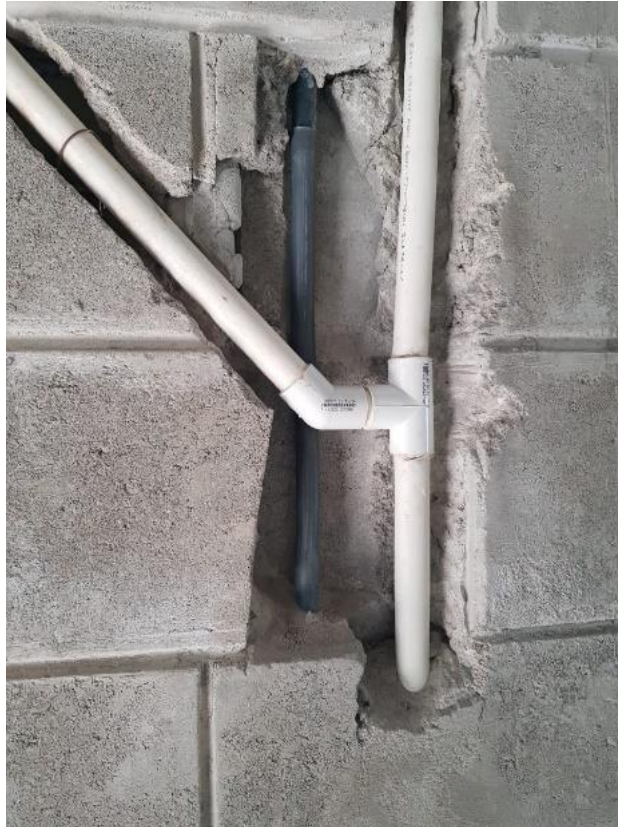
Ilustración 12. Conflicto entre instalaciones eléctricas e hidrosanitarias.

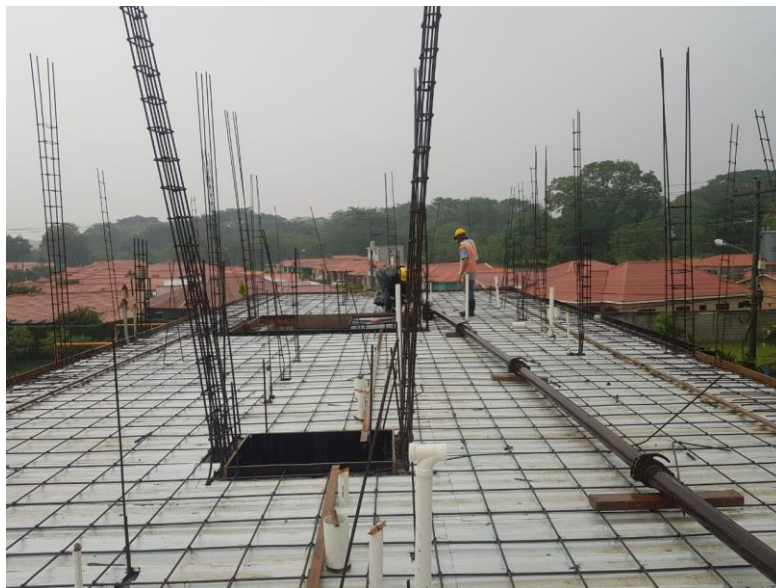
Ilustración 11. Instalación de tubería para fundir losa de entrepiso

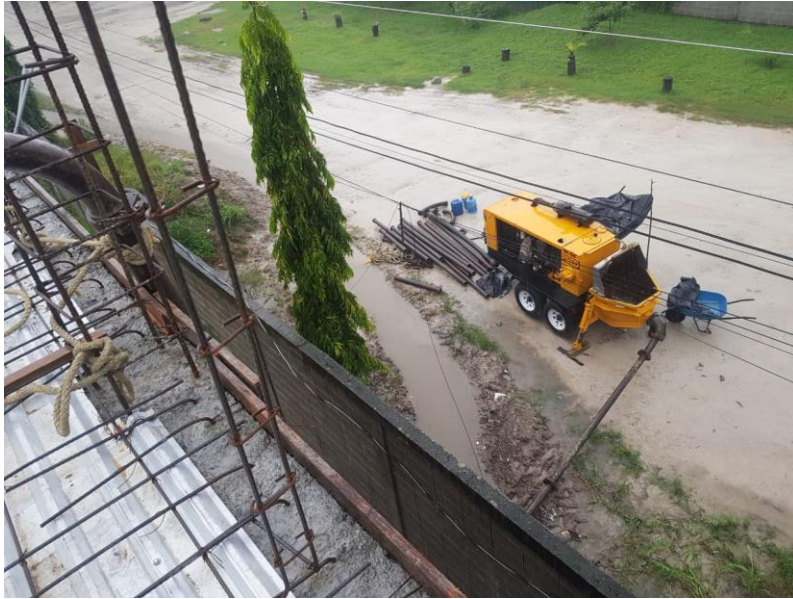
Ilustración 13. Instalación de bomba para colar concreto

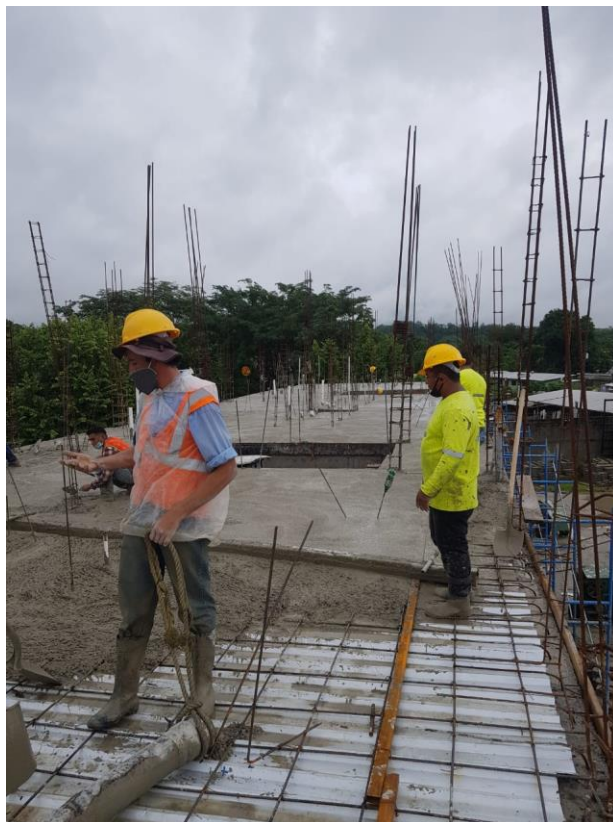
**Ilustración 14. Fundición de losa de entrepiso
concreto 4,000 psi Revenimiento de 6 1/2 plg**

El día lunes se continuó pegando bloques en la losa del tercer nivel del edificio C, al igual se fundieron algunas jambas y cargadores de ventana, dentro de mis tareas está supervisar estas actividades. El día martes se fundió la columna que se demolió en el edificio B, se apuntalaron las vigas que anexaban con esta columna para que su peso no quedara en el aire y así asegurar su integridad, el día martes igual obtuvimos la aprobación por parte de supervisión para fundir la losa del edificio A. El día miércoles se fundió la losa del edificio A con la gente de CONHSA PAYSÁ, se fundió la losa con un revenimiento de 6 plg a 6 ½ plg

se hizo uso de 3 mixers de 8 m³ cada uno, realmente se utilizó menos ya que cada mixer no trae los 8m³ exactos. El día jueves se inició a desencofrar la losa del edificio A y se prosiguió a subir material para comenzar a levantar paredes. El día viernes se hizo la revisión final de la losa del edificio B y se obtuvo la aprobación para fundir por parte de supervisión. El día sábado se fundió la losa del edificio B con la empresa DURACRETO, se utilizó la misma cantidad de mixers con una diferencia que ninguno de los tres llegó a la obra con el revenimiento deseado, se necesitó agregar ADMIX FXL para poder hacer bajar su revenimiento y alcanzar las 6 ½ plg.

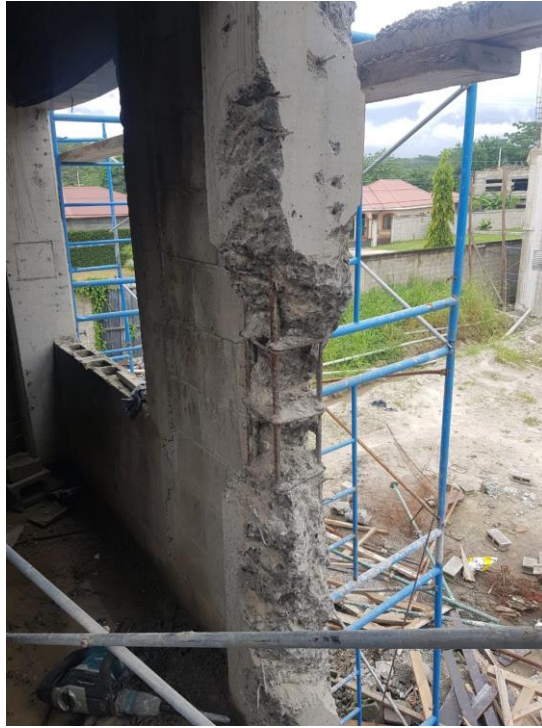
Ilustración 19. Demolición de columna por desfase y exceso de recubrimiento

El día Lunes hicimos revisión final de armados y encofrados del segundo tercio del edificio B, de igual forma se solicitó a los encargados del sistema eléctrico y los sistemas hidrosanitario, rectificar que las tuberías estuvieran en su totalidad y correctamente ubicados. El día martes supervisión dio el visto bueno y se comenzó la fundición de las vigas de esta sección del edificio B. También el día martes se revisaron los remates de viga y cajón de canaleta en las vigas del edificio A (1/3) para su posterior fundición. El día Miércoles se fundieron a medio día se fundieron estos remates, cabe decir que a mí se me asignó supervisar dichas fundiciones y dentro de esta tarea también se me implica el dirigir al operador de la grúa para que ubicara el cubilete en el lugar a fundir. El día jueves en conjunto con la Arquitecta Jasmyn revisamos los muebles de cocina que se hicieron en los apartamentos del segundo nivel del edificio b y comenzamos a revisar todas las columnas del primer nivel del edificio B y C, para verificar con respecto al eje su desplome y sus fallas. El día viernes se desencofró vigas, columnas y gradas. El día sábado se revisaron los elementos fundidos con supervisión para determinar si no había secciones por demoler en caso de se encontraran canecheras donde se lograra ver el acero, una canechera se puede reparar si el acero no se ve, pero si se logra ver implica la demolición de esa sección y repetir su fundición.

- Revisar cuidadosamente los encofrados de los elementos estructurales para evitar que estos se abran y afecten la dimensión del elemento. Los encofrados constan de madera, clavos, y yugos, si dichos encofrados no muestran una resistencia clara en su estructura, se aumenta el riesgo de fallar debido a la vibración que emite el vibrados de concreto, este puede lograr que los clavos se salgan de su posición y así perjudicar la jornada. dimensión de la columna, arriesgando a demoler dicha columna en caso extremo que esta quedara en un estado crítico que afectara la estabilidad de nuestra estructura.

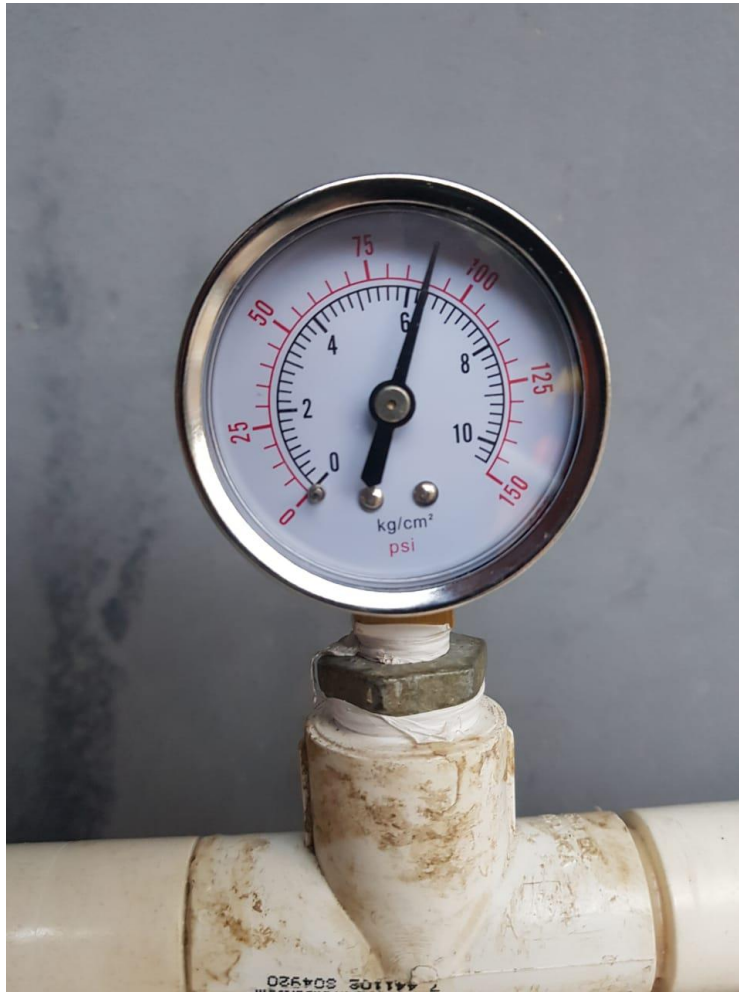
Ilustración 23. Medición de presión para prueba hidrostática en apartamento modelo para concluir con su entrega

El día lunes se continuó pegando bloques en el edificio C y se comenzaron a pegar en el edificio A y B. El día martes recibimos a la gente de HABITAT que vino a revisar el apartamento modelo para proceder a amueblarlo y aparte realicé inspección de columnas con supervisión y la gente de topografía para el respectivo encofrado del tercer nivel, para verificar que queden a plomo y así no llegar a tener problemas en el tercer nivel. El día miércoles continuamos con el pegado de bloques, encofrados y fundiciones de batientes y jambas. El día jueves se fundió acceso al apartamento modelo. El día viernes y sábado se realizaron pruebas hidrostáticas en apartamento modelo y se encontraron fugas que se repararon inmediatamente, para así dejar el día sábado la presión y el manómetro con lo que verificamos que la pérdida de presión no superó las 3 libras en 24 horas por lo tanto no hay fugas que generen amenaza.
